## **RELATÓRIO DE FISCALIZAÇÃO AGENERSA/CASAN Nº 324/2024**

| <b>Local Fiscalizado:</b> | Reservatório Principal de Sapucaia - Estrada Sapucaia – São José do Rio Preto S/N (próximo ao nº 100), Centro, Sapucaia - RJ | | |
| <b>Tipo da Ocorrência:</b> | Fiscalização Periódica | | |
| <b>Objetivo da Fiscalização:</b> | Verificar Operação dos equipamentos - padrões aceitáveis | | |

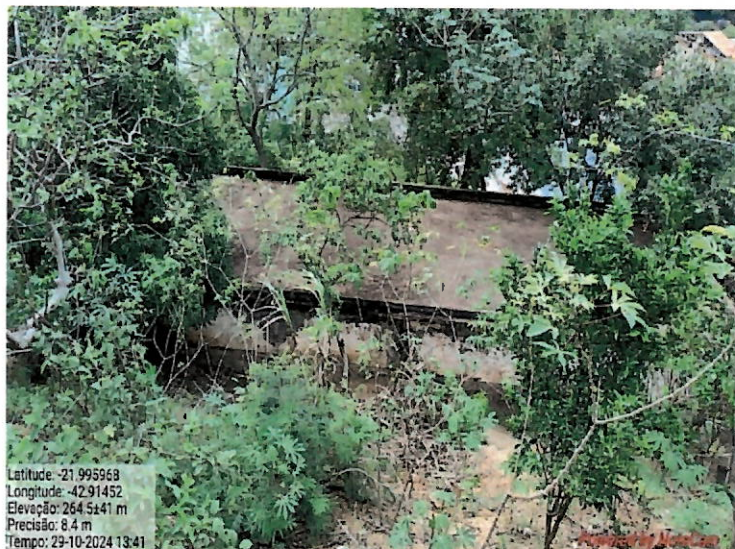
Foto 1: Vista superior do reservatório.

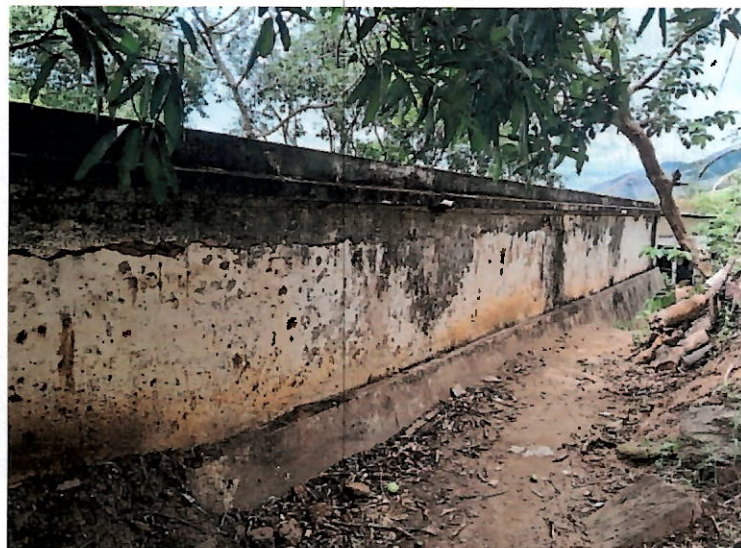
Foto 2: Vista da parede dos fundos do reservatório. Nota-se rachaduras, deterioração do revestimento e resíduos.

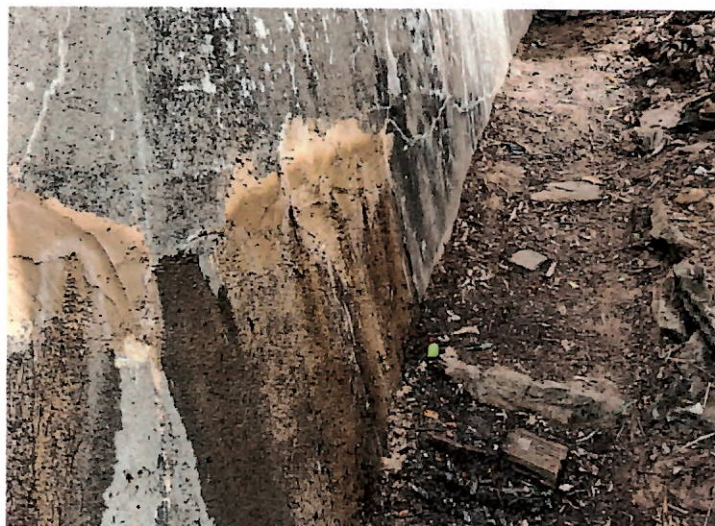
Foto 3: Detalhe de trecho com vazamento aparente na lateral do reservatório.

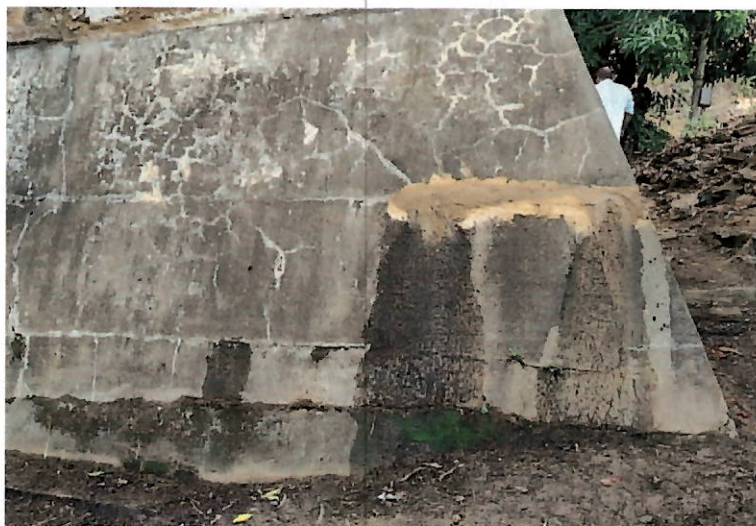
Foto 4: Vista da frente do reservatório com área com vazamento aparente.

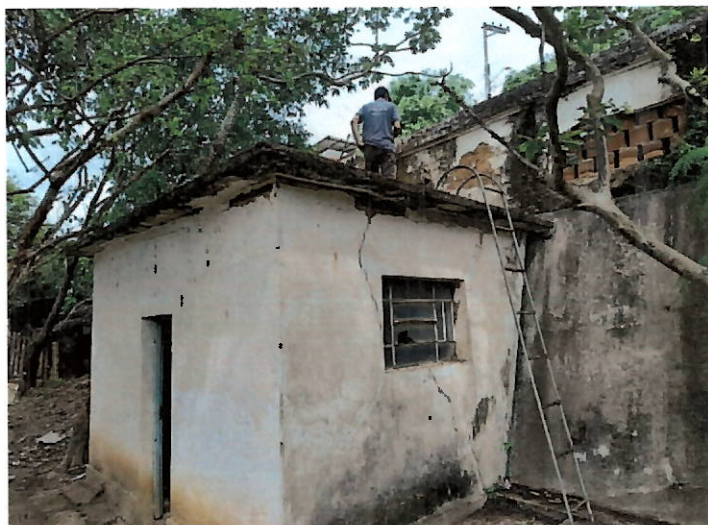
Foto 5: Visto do abrigo do barrilete das tubulações de saída e descarga. Destaca-se a presença de rachaduras e vidro quebrado.

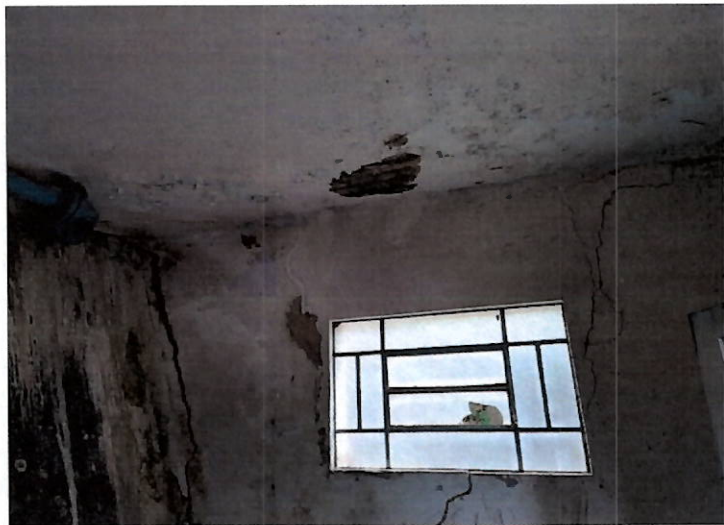
Foto 6: Visto do interior do abrigo do barrilete das tubulações de saída e descarga. Destaca-se a presença de rachaduras, e vidro quebrado e deterioração da laje.

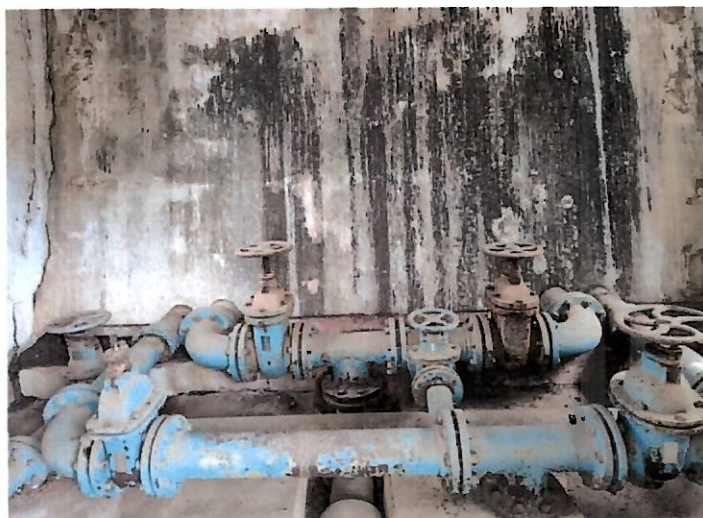
Foto 7: Vista do barrilete das tubulações de saída e descarga. Destaca-se a presença de áreas com corrosão e pintura deteriorada.

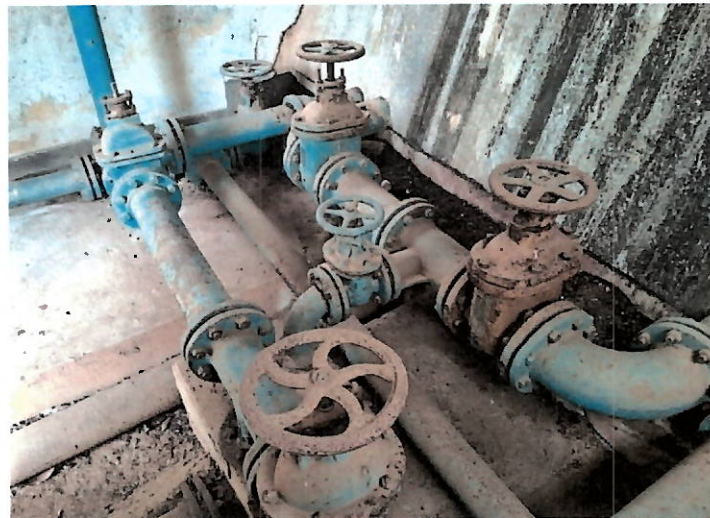
Foto 8: Barrilete das tubulações de saída e descarga. Destaca-se a presença de áreas com corrosão, pintura deteriorada e resíduos.

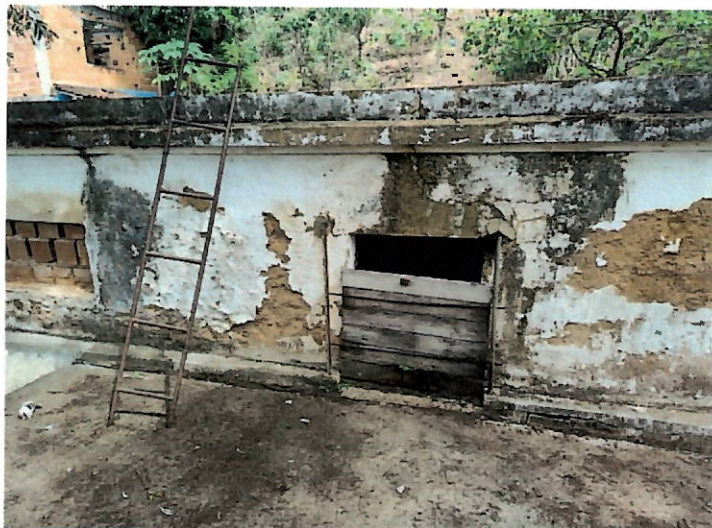
Foto 9: Vista da janela de inspeção. Destaca-se a vedação inadequada, a tampa deteriorada, a escada sem condições de uso seguro e a necessidade de manutenção da alvenaria.

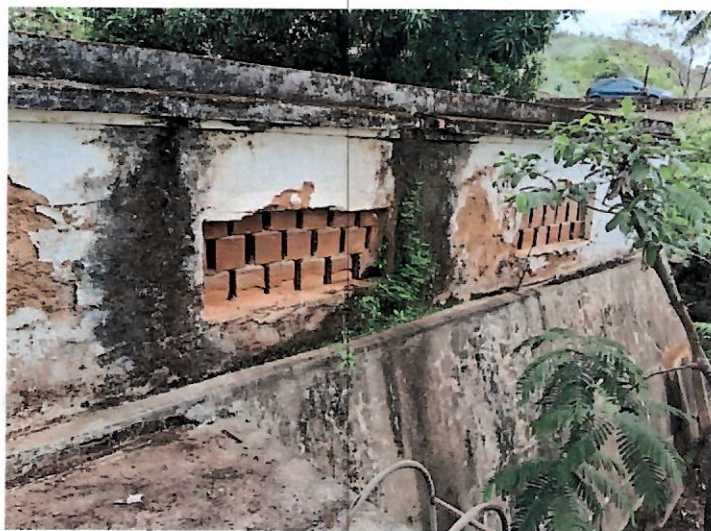
Foto 10: Vista dos dispositivos de ventilação. Destaca-se a ausência de telas e o acabamento inadequado.

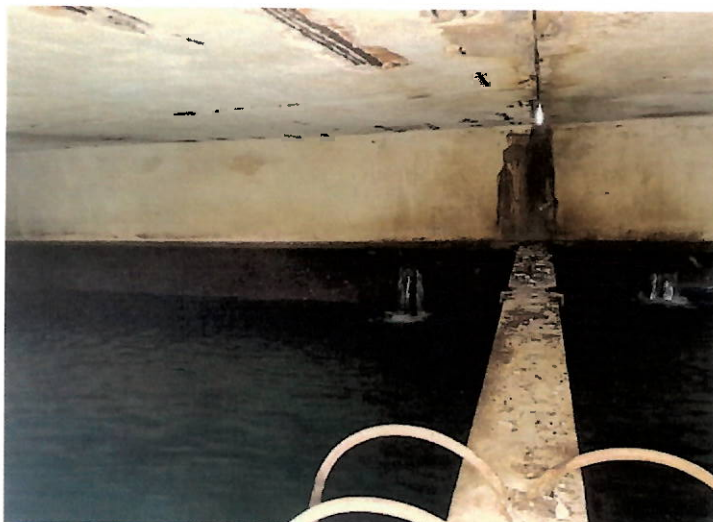
Foto 11: Vista do interior do reservatório. Destaca-se a presença de fissura na laje, que está permitindo a infiltração de água pluvial, e deterioração da armadura da laje.

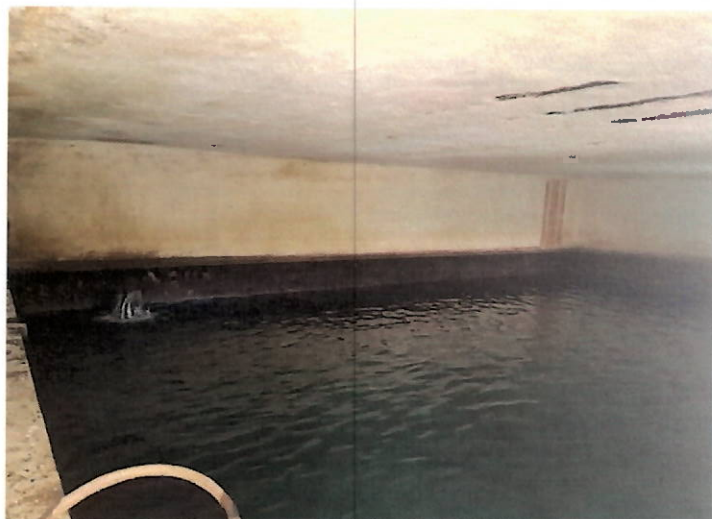
Foto 12: Vista do interior do reservatório. Destaca-se as manchas de infiltração de água pluvial e deterioração da armadura da laje.

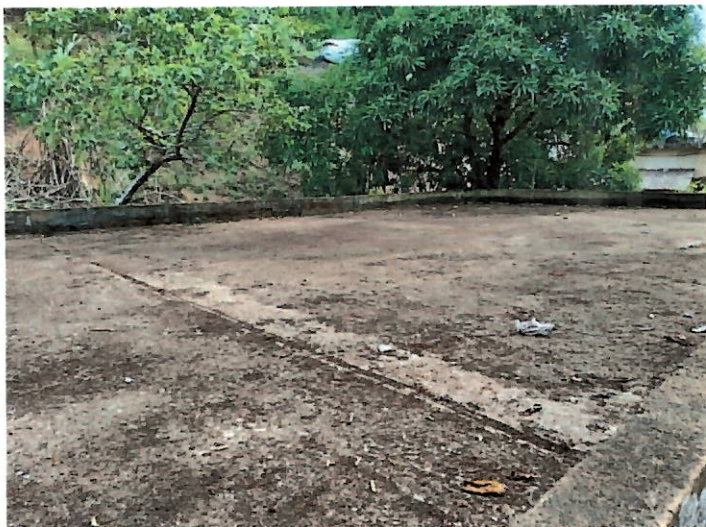
Foto 13: Vista superior da laje do reservatório.

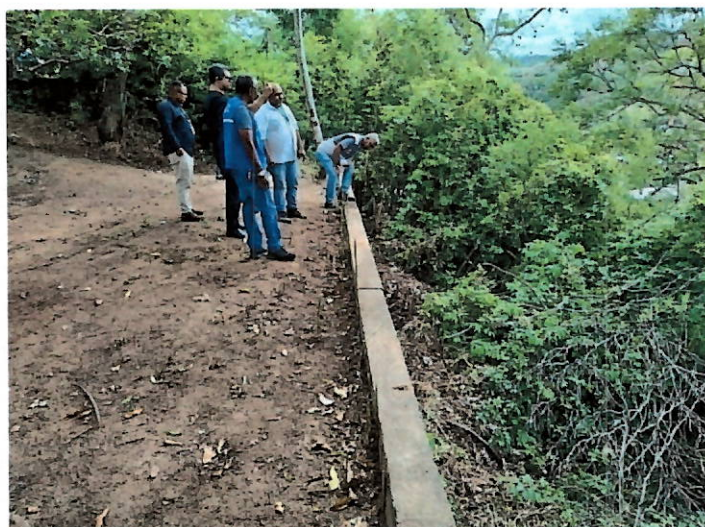
Foto 14: Vista de área nos fundos do terreno da unidade.  
Nota-se ausência de guarda-corpo ou muro de proteção.
