**RELATÓRIO DE FISCALIZAÇÃO AGENERSA/CASAN Nº 324/2025**

| <b>UNIDADE/OBRA FISCALIZADA</b> | ESTAÇÃO DE RESERVAÇÃO (ERES) 116 - CODIN | | |
| <b>ENDEREÇO DA UNIDADE/OBRA FISCALIZADA</b> | Rua Santa Catarina - Parque Industrial, Queimados/RJ | | |
| <b>PERÍODO DE FISCALIZAÇÃO</b> | 16/09/2025 | | |

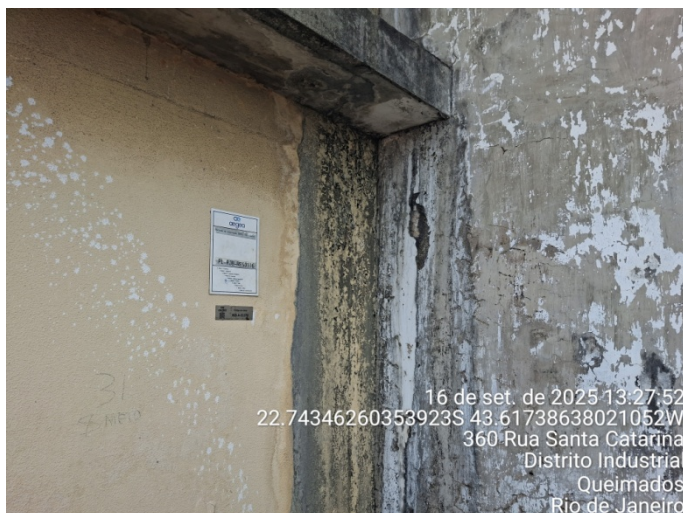
Não existe identificação externa da concessionária na entrada da área onde se localiza o reservatório, nem pintura em alusão a concessionária, há placa do bem no local (fotos 1, 2 e 3);

Foto 1 - Placa do bem

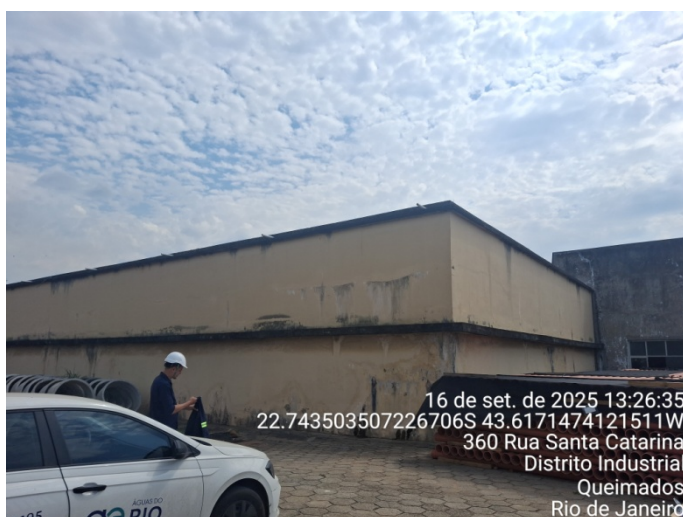
Foto 2: Vista externa reservatório

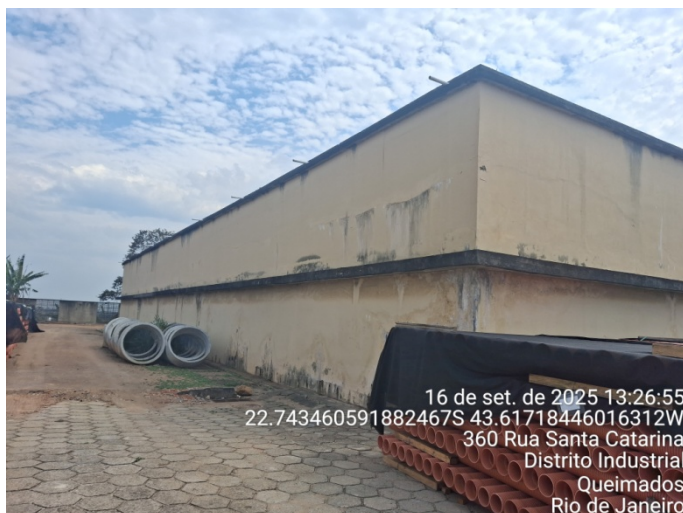
Foto 3: Vista externa reservatório

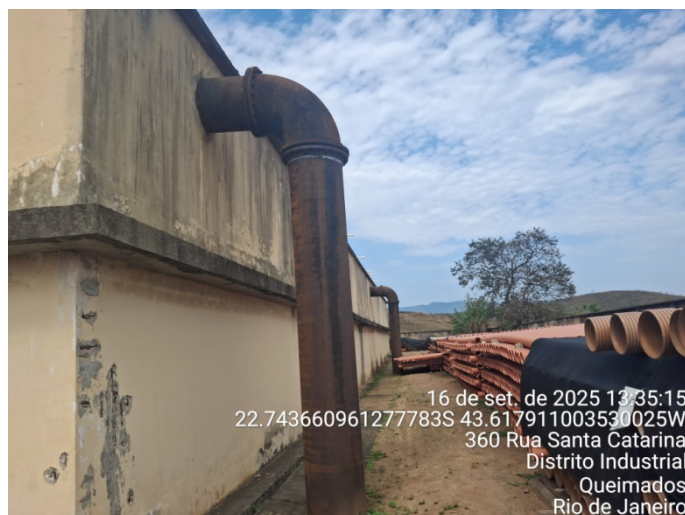
Foto 4: Tubulações de chegada

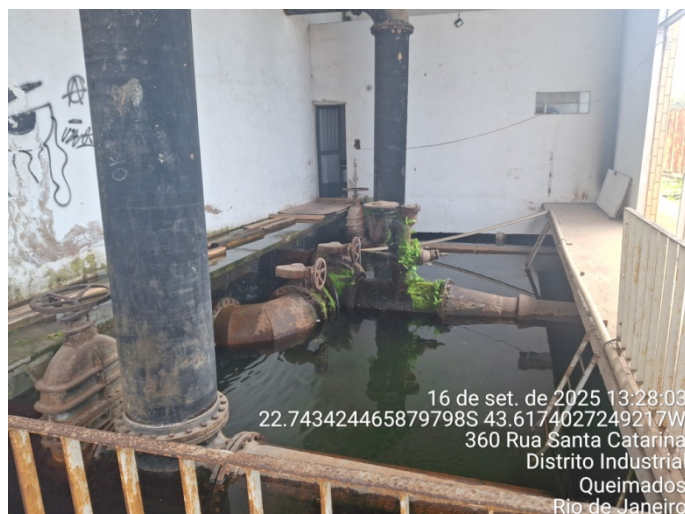
Barriletes de chegada, distribuição e extravasão apresentam oxidação considerável (fotos 5 e 6);

Foto 5: Barrilete do reservatório

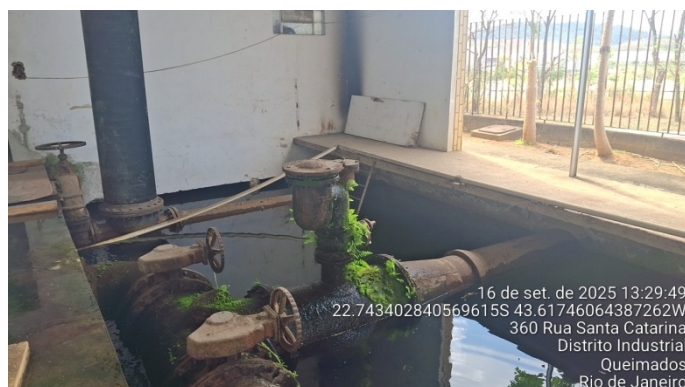
Foto 6: Tubulação de distribuição

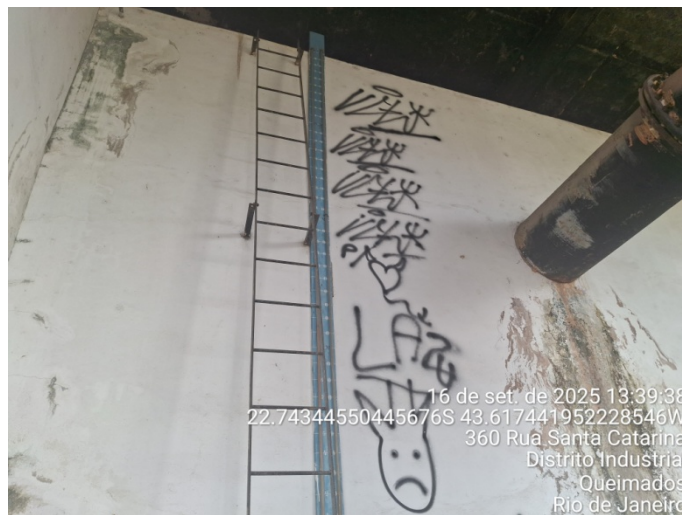
Escada de acesso a laje sem guarda corpo (foto 7);

Não há monitoramento de vazão, há uma régua de nível no local (foto 7) ;

Foto 7: Escada de acesso a laje e régua de nível

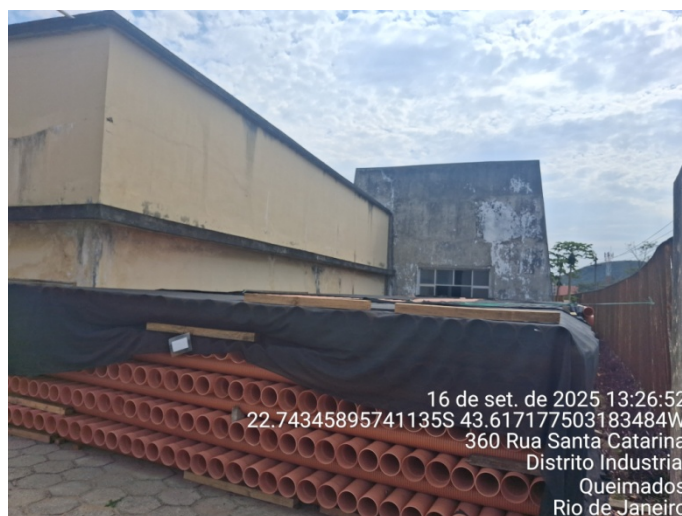
- No momento da fiscalização a régua de nível marcava 3,00 m;
- No abrigo do barrilete há uma casa para operador ;
- Reservatório não possui para-raio ;
- Haviam indícios de que foi realizada inspeção estrutural;
- O terreno do abrigo funciona como almoxarifado (foto 8) ;

Foto 8: Material estocado no terreno

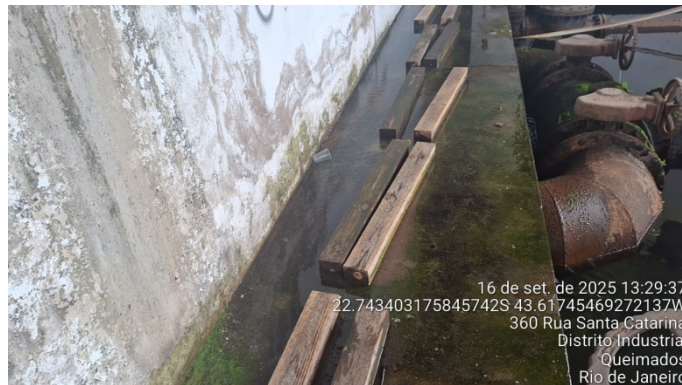
- Parede interna do reservatório apresentava danos estruturais significativos, com vazamento visível e contínuo e intensa infiltração de água, evidenciando perda de estanqueidade e comprometimento da integridade estrutural da unidade. O quadro observado indica processo avançado de deterioração da parede, com potencial evolução para colapso estrutural, caso não haja intervenção imediata (fotos 9, 10 e 11);
- Alagamento crônico na câmara inferior, onde se encontra o barrilete. O limo em boa parte da área e o volume do alagamento reforçam a hipótese de que o problema persiste há longo período (fotos

9 e 10).

Foto 9: Vazamento no reservatório

- Implantar solução definitiva de impermeabilização, recomposição estrutural das paredes internas e eliminação das infiltrações, conforme normas técnicas aplicáveis;

- Eliminar o alagamento recorrente e restabelecer a integridade da área técnica, removendo soluções improvisadas e adotando medidas permanentes, como drenagem adequada e impermeabilização;

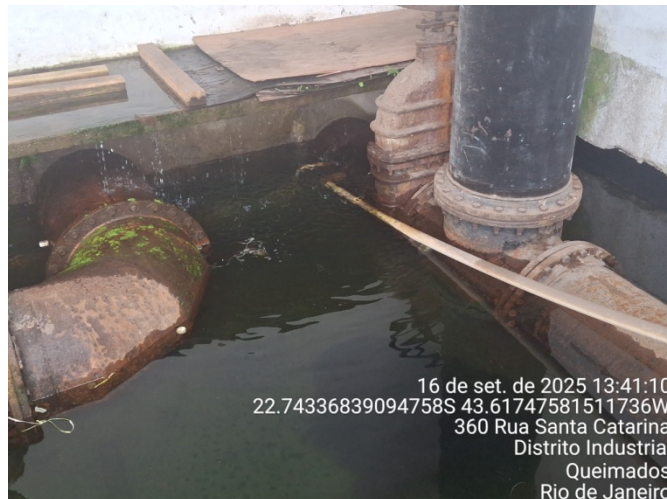
Foto10: Vazamento no reservatório

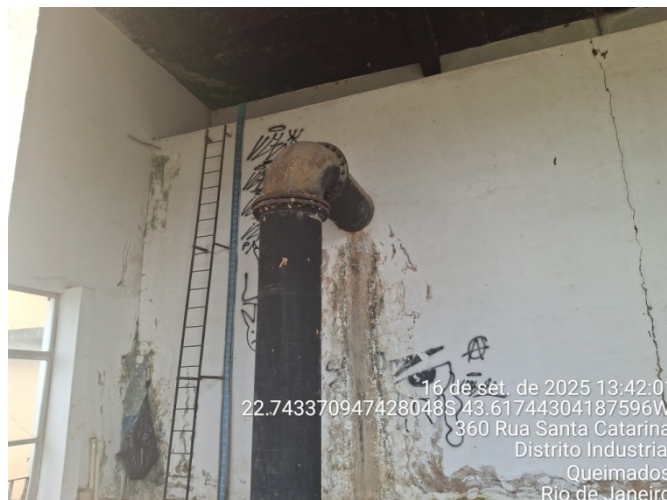
Foto11: Infiltrações

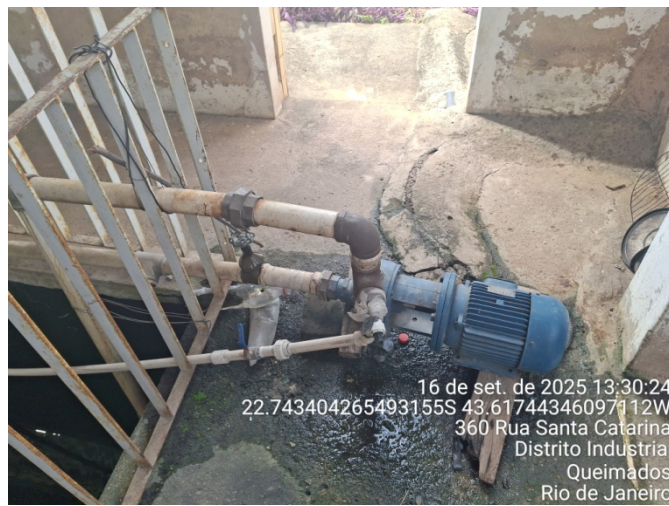
- Instalação improvisada de uma bomba dreno para contenção do alagamento, bem como o uso de escoras de madeira de caráter provisório e não normativo — soluções inadequadas sob o ponto de vista técnico e de segurança operacional (foto 12).
- Sinais de vandalismo (foto13);
- Abrigo do barrilete sem fechamento e laje com armação exposta (foto 14);
- Reservatório com pontos de infiltração e armadura exposta (fotos 15 e 16) .

Foto12: Bomba dreno

- Substituir imediatamente a bomba de dreno improvisada e escoras de madeira por soluções definitivas, conformes às normas de segurança e operação de reservatórios;

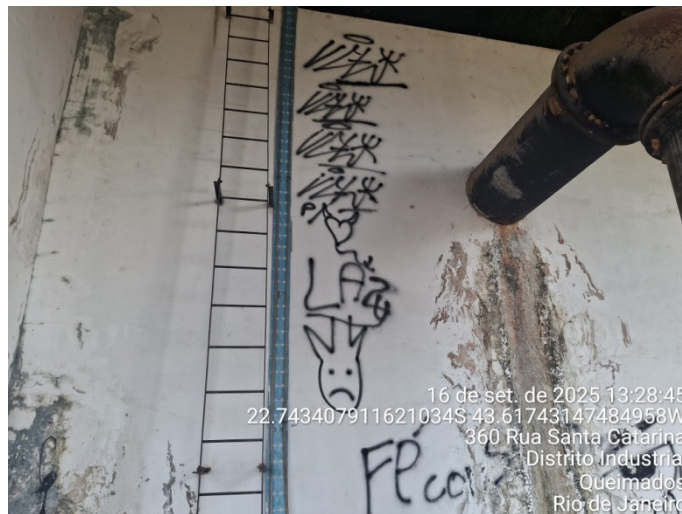
Foto13: Pixação dentro do abrigo do barrilete

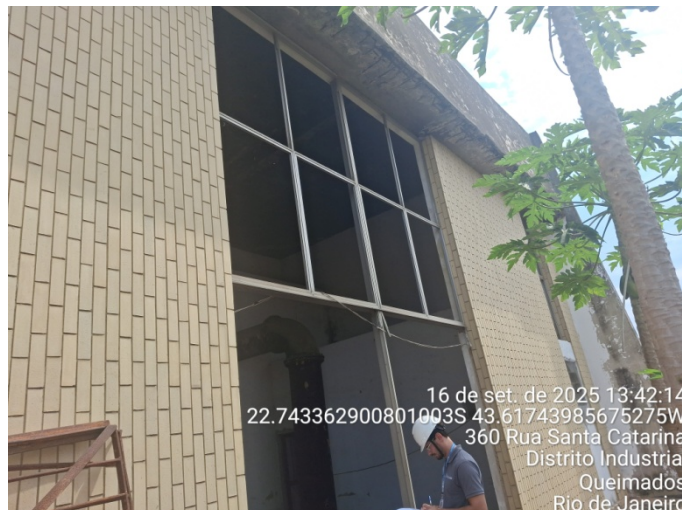
Foto14: Porta do abrigo

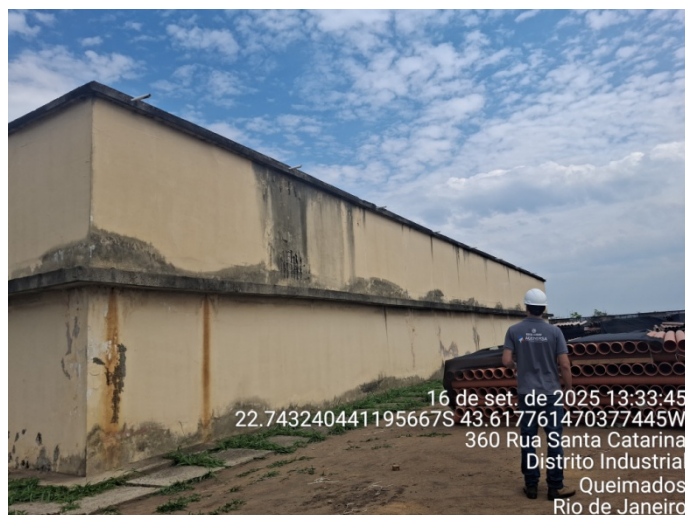
Fot 15: Paredes do reservatório com infiltração e armadura exposta

- Executar os serviços de recuperação das áreas afetadas, incluindo tratamento de armaduras expostas, selagem de fissuras, recomposição do concreto e eventuais reforços necessários;

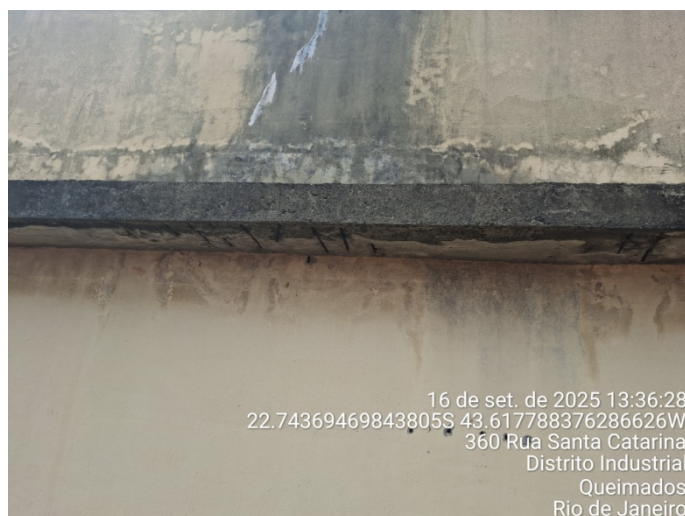
Fot 16: Armadura exposta
