RELATÓRIO DE FISCALIZAÇÃO AGENERSA/CASAN Nº 325/2024

| Processo: | SEI-480002/009634/2024 | Data | 22/11/2024 |
| Local Fiscalizado | Rua França Júnior, Andaraí - Rio de Janeiro, RJ | | |
| Objetivo da Fiscalização | Verificar ações de melhoria implementadas pela Concessionária | | |

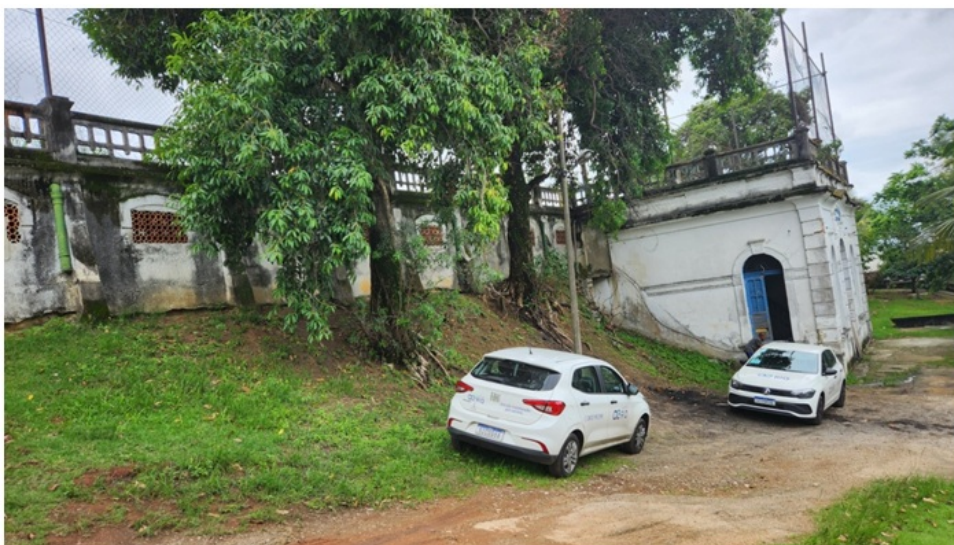
Foto 1 – Entrada do Reservatório

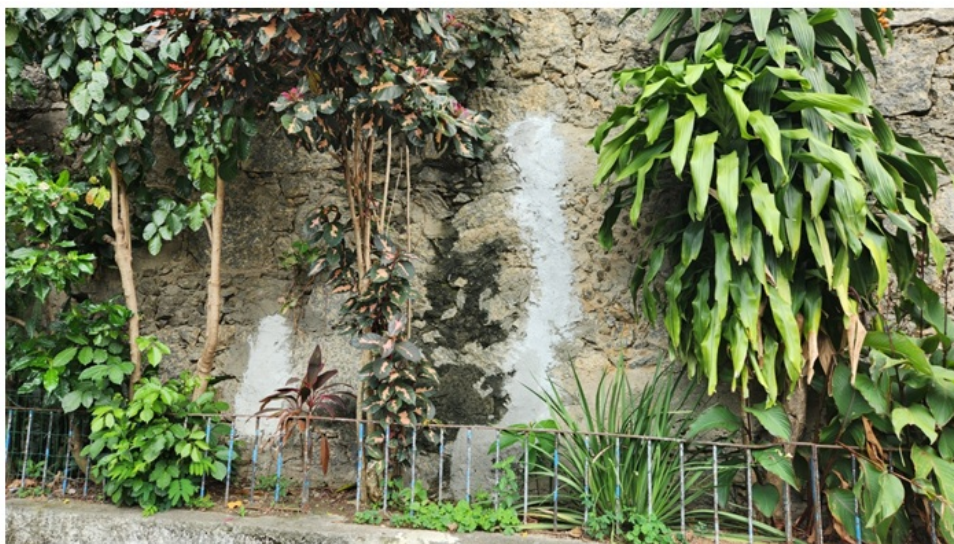
As fissuras estavam localizadas em uma das laterais do muro ao redor do reservatório, e foram preenchidas para evitar a ruptura da estrutura. (fotos 2 e 3). Além disso, as canaletas foram instaladas para captar a água da chuva (fotos 4 e 5), pois, conforme informado pela representante da Concessionária, a água pluvial se acumulava no solo e gerava uma pressão adicional no muro de arrimo, o que causou as fissuras. Tubos de direcionamento de captação também foram instalados para direcionar a água para fora do muro (fotos 6, 7 e 8).

Foto 2 – Reparos feitos nas fissuras em uma lateral do muro

Conclui-se, pelo presente relatório, que os problemas que comprometiam a estrutura do muro de arrimo que protegia o reservatório foram sanados pela Concessionária, não apresentando mais risco iminente de desmoronamento.

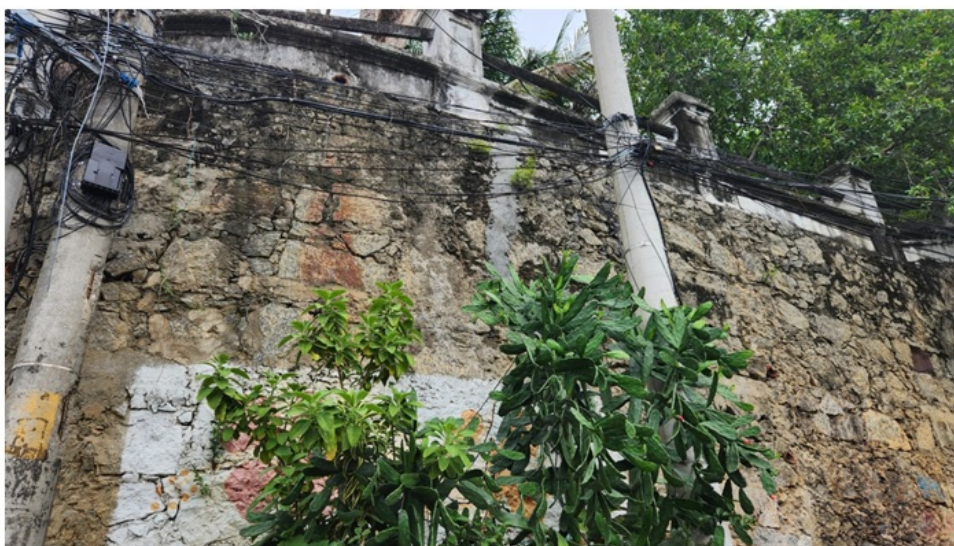
Foto 3 – Reparo feito na fissura em uma lateral do muro

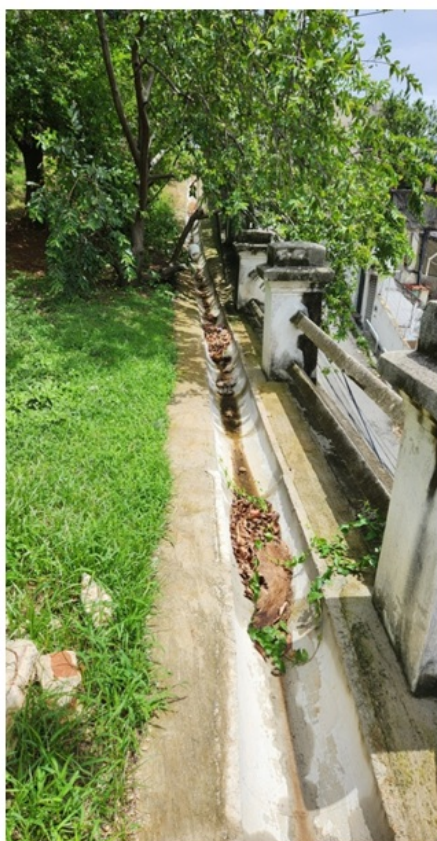
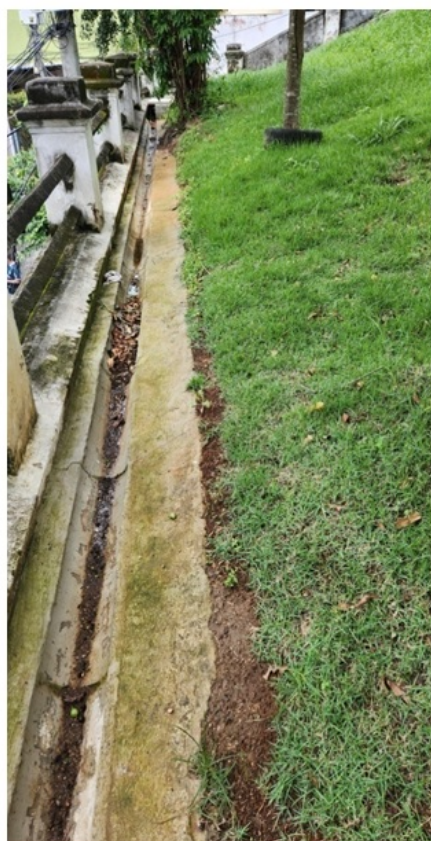
Fotos 4 e 5 – Canaletas de escoamento

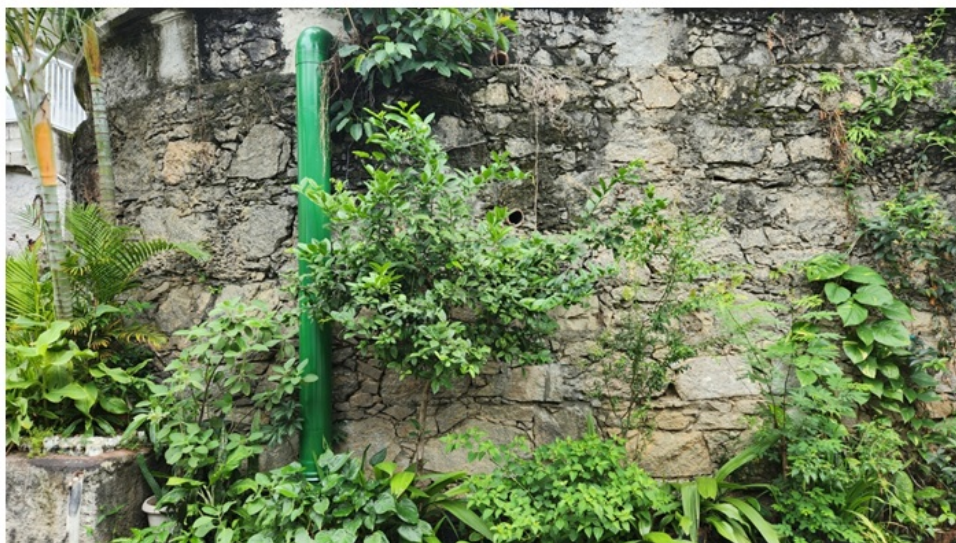
Foto 6 – Tubos de direcionamento de captação de água pluvial

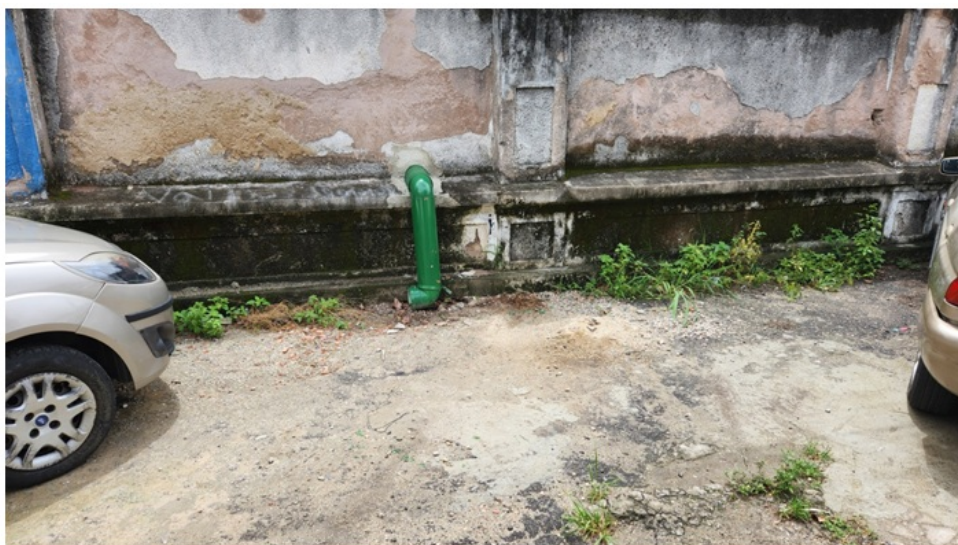
Foto 7 – Tubos de direcionamento de captação de água pluvial

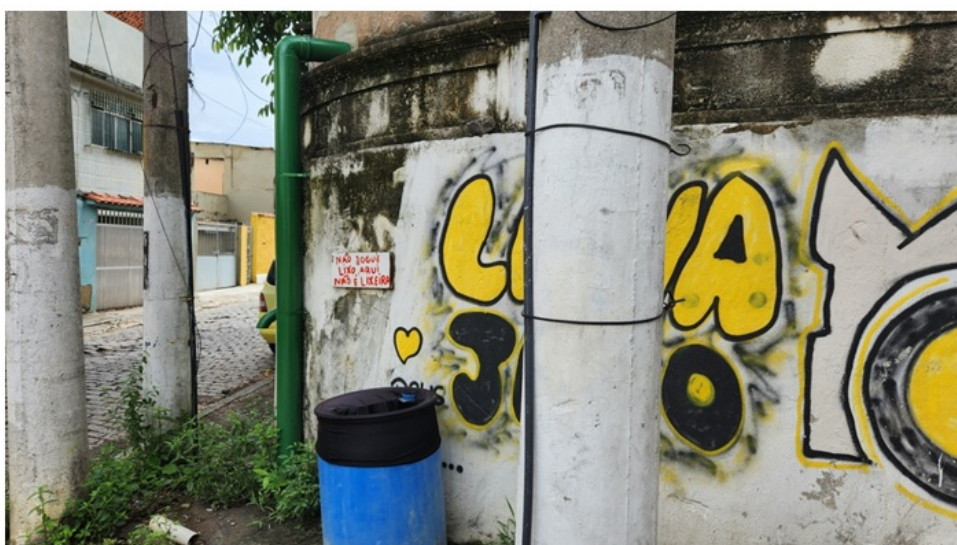
Foto 8 - Tubos de direcionamento de captação de água pluvial

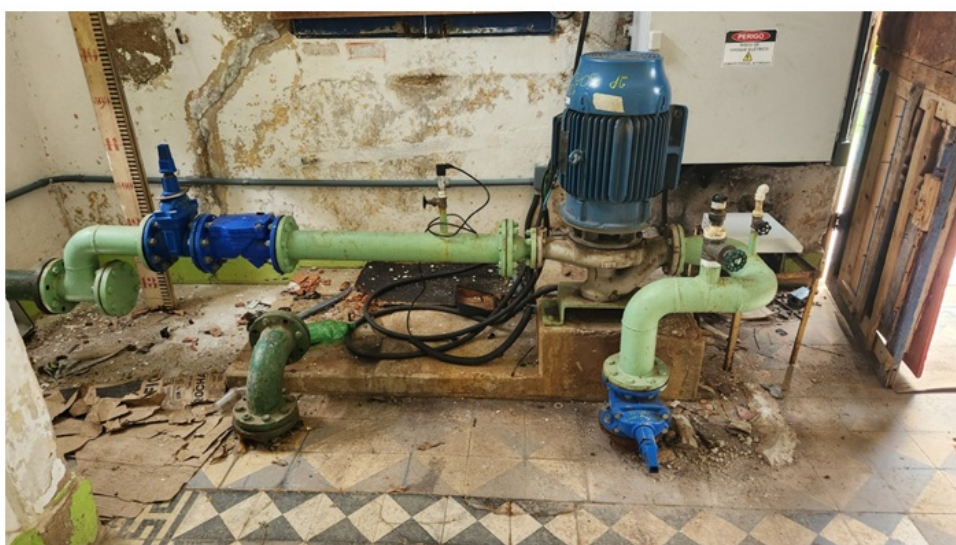
Além das obras de correção dos problemas apresetados, foi informado que a bomba do reservatório foi trocada recentemente (foto 9) e que a Concessionária mantém uma cobertura de grama no terreno do reservatório para auxiliar na proteção do talude.

Foto 9 – Conjunto motobomba

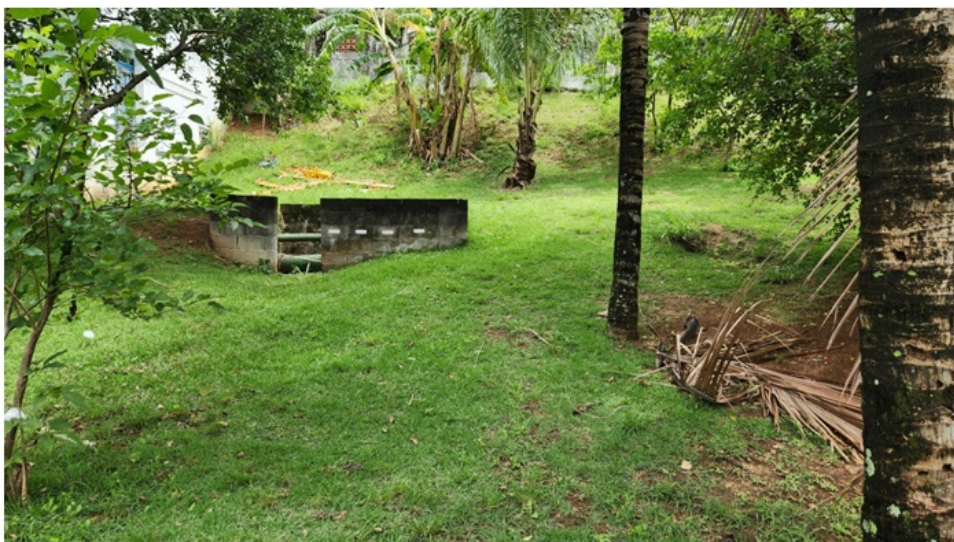
Foto 10 – Gramado

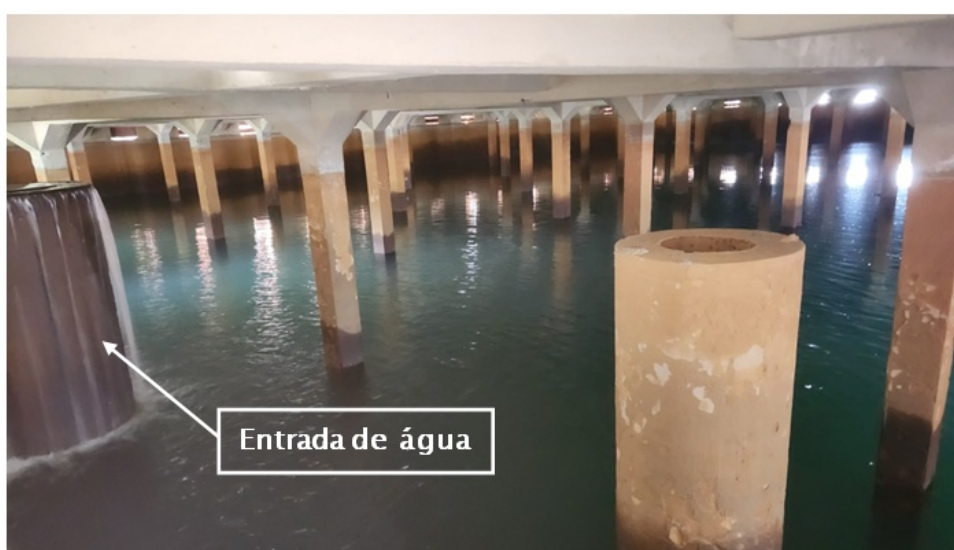
Foto 11 – Parte interna do reservatório

O reservatório está em operação e atendendo ao abastecimento da região, e como mostram as fotos internas não apresentam corrosões das armaduras.

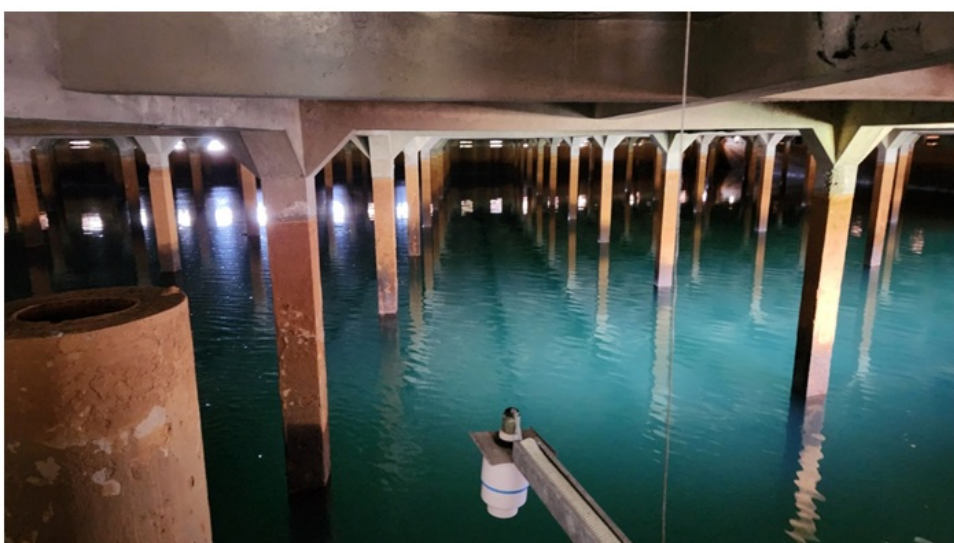
Foto 12 – Parte interna do reservatório
