Agência Reguladora de Energia e Saneamento Básico do Estado do Rio de Janeiro

## RELATÓRIO DE FISCALIZAÇÃO - RF/AGENERSA/CASAN Nº 325/2025

| <b>UNIDADE/OBRA FISCALIZADA</b> | Estação Elevatória de Esgoto Bruto (EEEB) Bandeirantes | | |
| <b>OBJETIVO DA FISCALIZAÇÃO</b> | Verificar as condições de operação e manutenção da unidade | | |

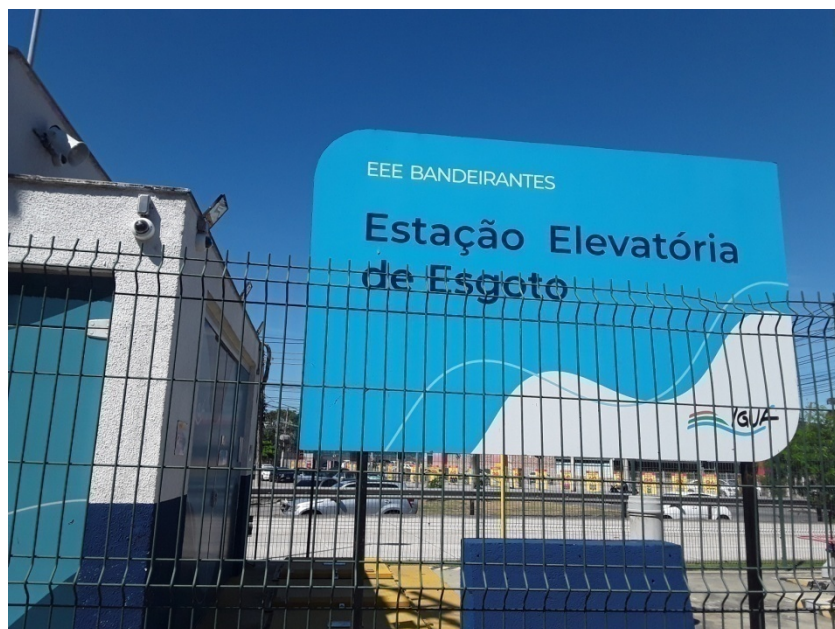
- a EEEB está com identificação, em bom estado de conservação, protegida por grade instalada no entorno da unidade (fotos 1 e 2);
- o acesso é restrito (fotos 2 e 3);
- pintura é recente (fotos 2 e 3);
- a unidade é provida de uma boa sinalização de segurança (placas e piso) (foto 4);

Foto 1 – Identificação da EEEB

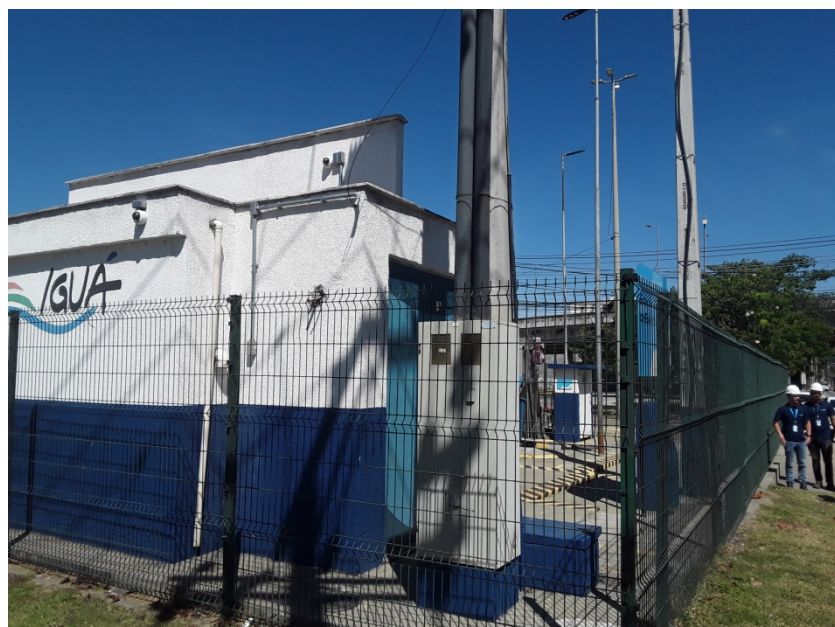
Foto 2 – Acesso restrito com grades no entorno da unidade

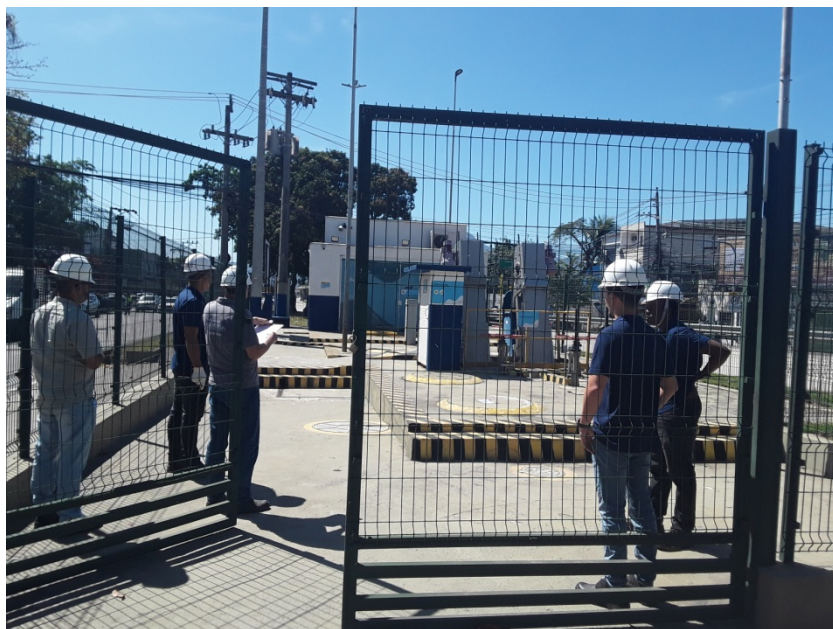
Foto 3 – Portão de acesso

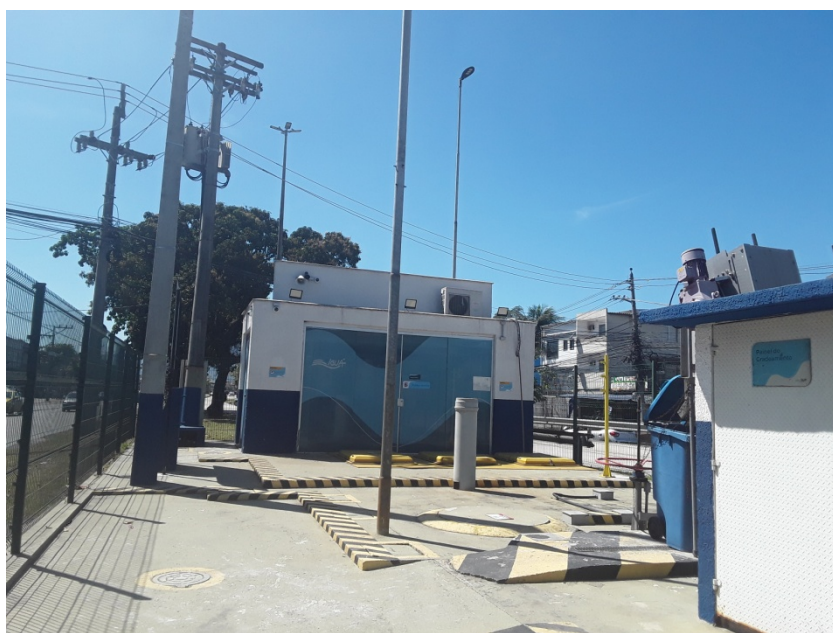
- a unidade é provida de uma boa sinalização de segurança (placas e piso) (foto 4);

Foto 4 – Sinalização de segurança

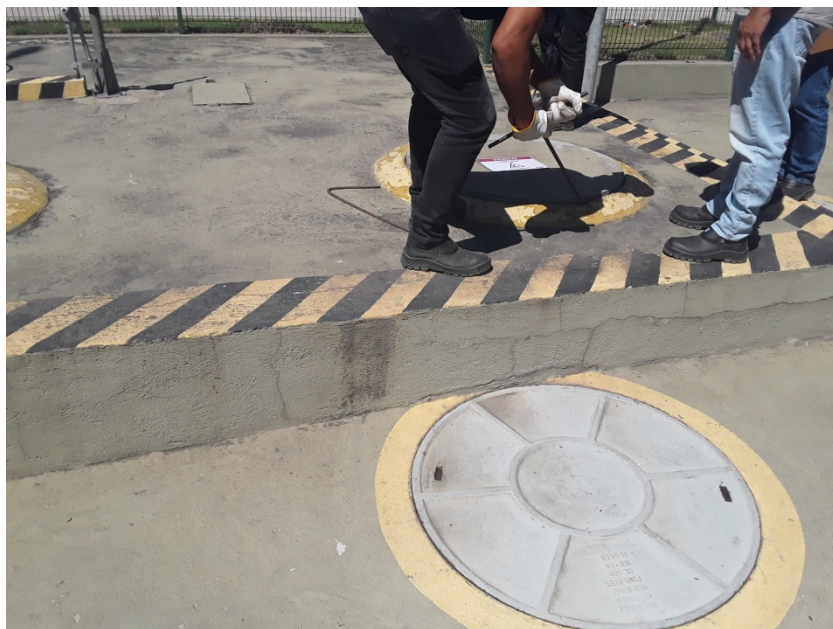
- EEEB é operada de forma automatizada;
- no momento da fiscalização a EEEB estava operando;
- todos os tampões de caixas, poços de visita, de sucção e de motobombas estão em bom estado com a pintura recente (fotos 5 e 6);

Foto 5 – Tampões do poço de visita e caixa receptora

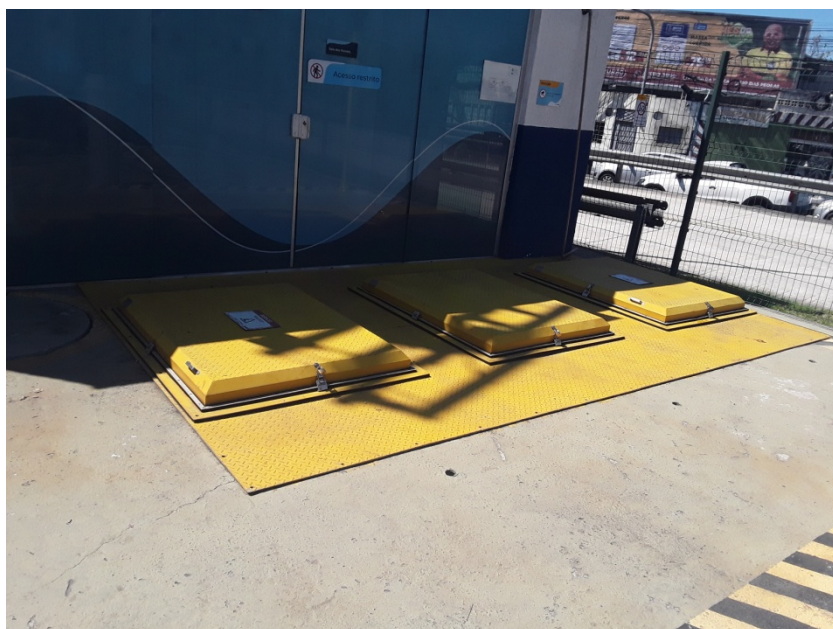
Foto 6 – Tampões do poço das motobombas

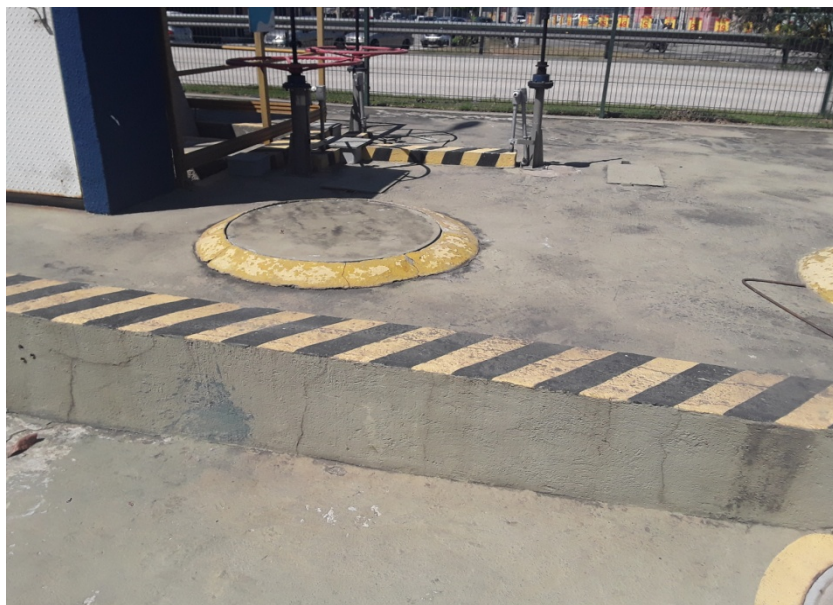
- caixa receptora do esgoto está bem conservada (fotos 7 e 8);

Foto 7 – Caixa receptora

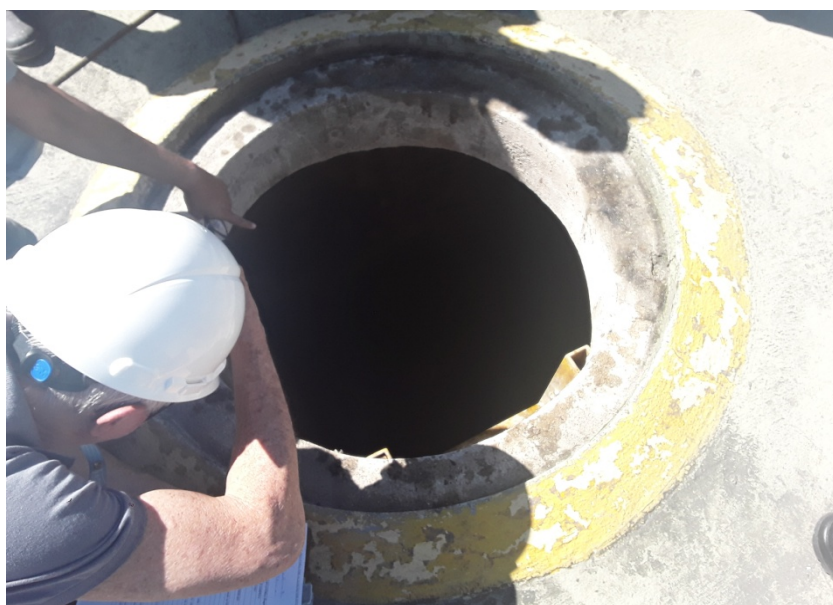
Foto 8 – Caixa receptora

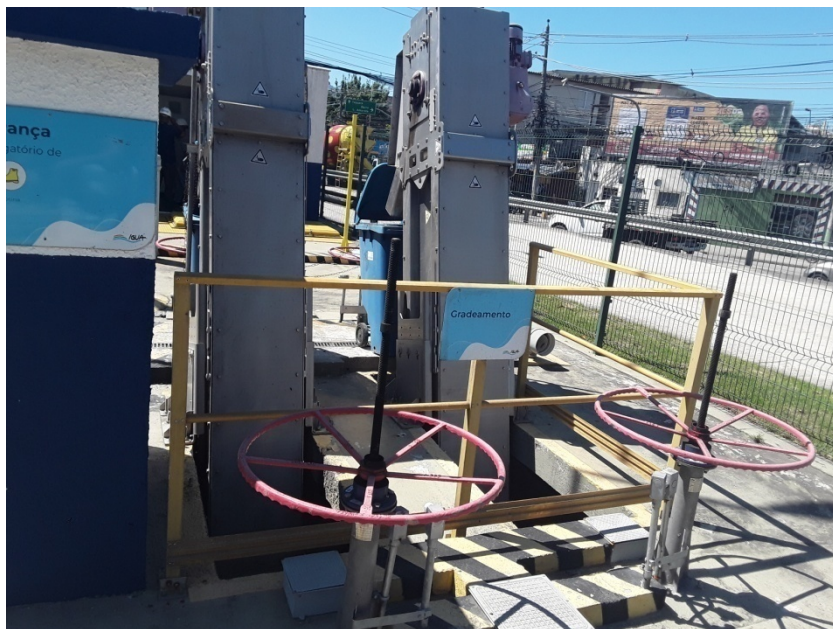
- a EEEB é provida de dois gradeamentos mecânicos, cada um com uma válvula de fechamento à montante e a jusante (fotos 9, 10 e 11);
- existe uma válvula de fechamento geral antes das duas válvulas individuais à montante (foto 10);
- está situada próximo do gradeamento duas caçambas para recolhimento dos resíduos retidos no gradeamento (foto 11);

Foto 9 – Gradeamentos mecânicos com válvulas de fechamento à montante

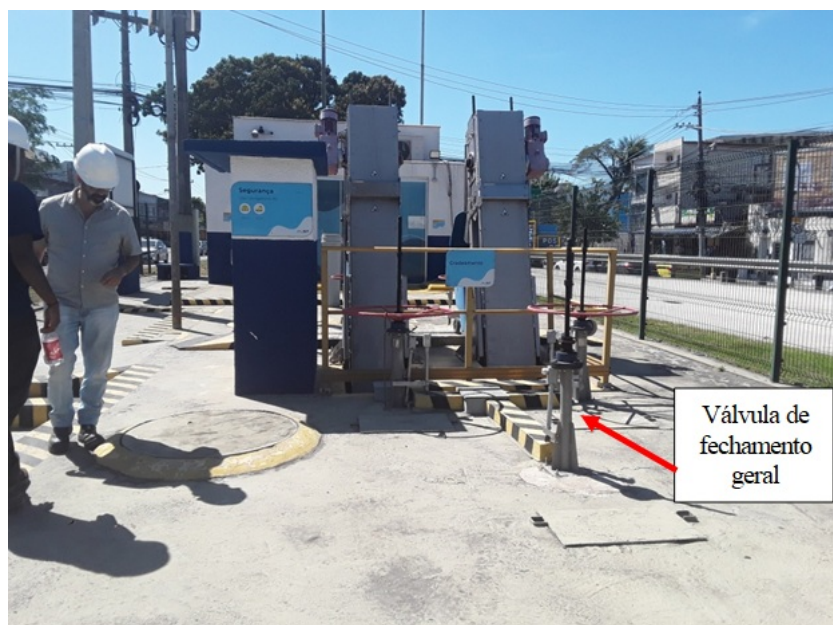
Foto 10 – Válvula de fechamento geral

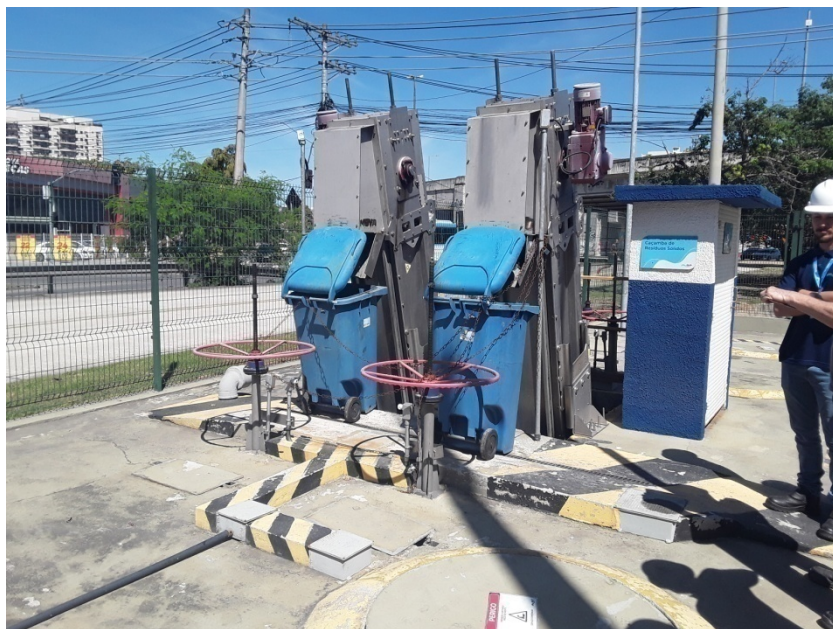
Foto 11 – Caçambas e válvulas de fechamento à jusante

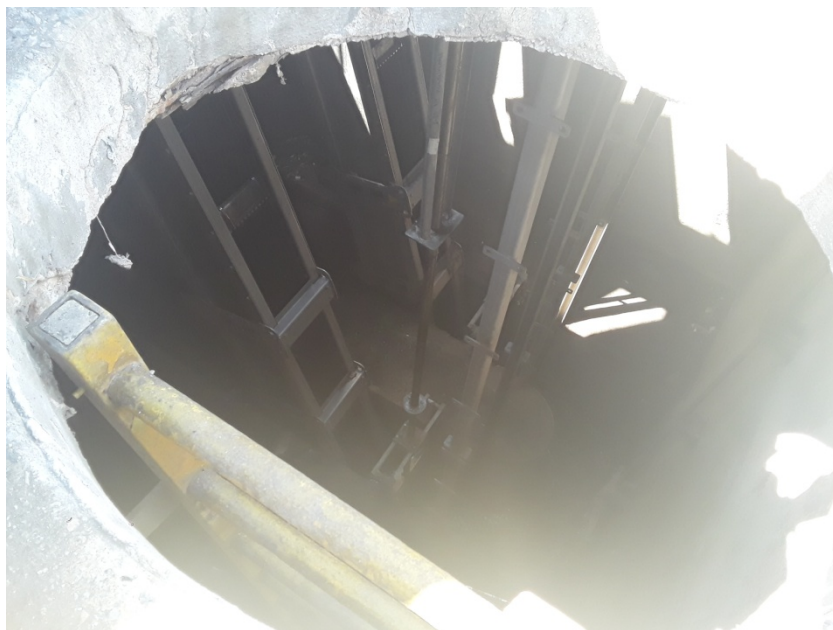
- o interior da caixa receptora está em bom estado de conservação (foto 12);

Foto 12 – Interior da caixa receptora

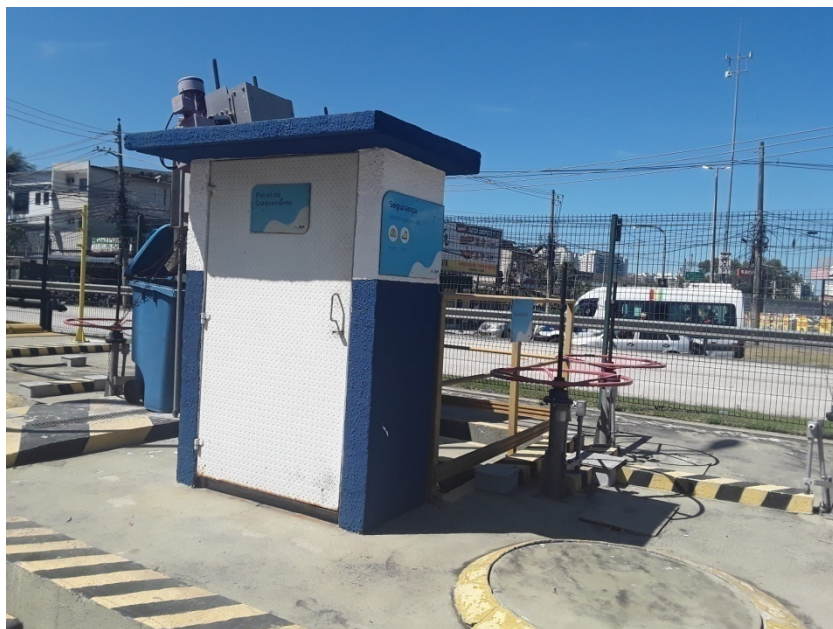
- o painel elétrico do gradeamento está em bom estado de conservação, protegido por um abrigo de alvenaria (fotos 13 e 14);

Foto 13 – Abrigo de alvenaria

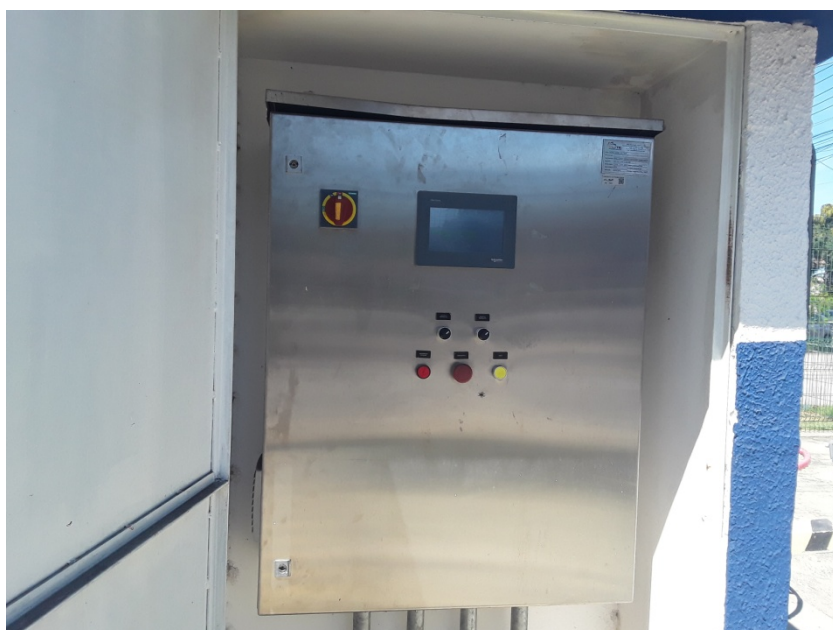
Foto 14 – Painel elétrico dos gradeamentos

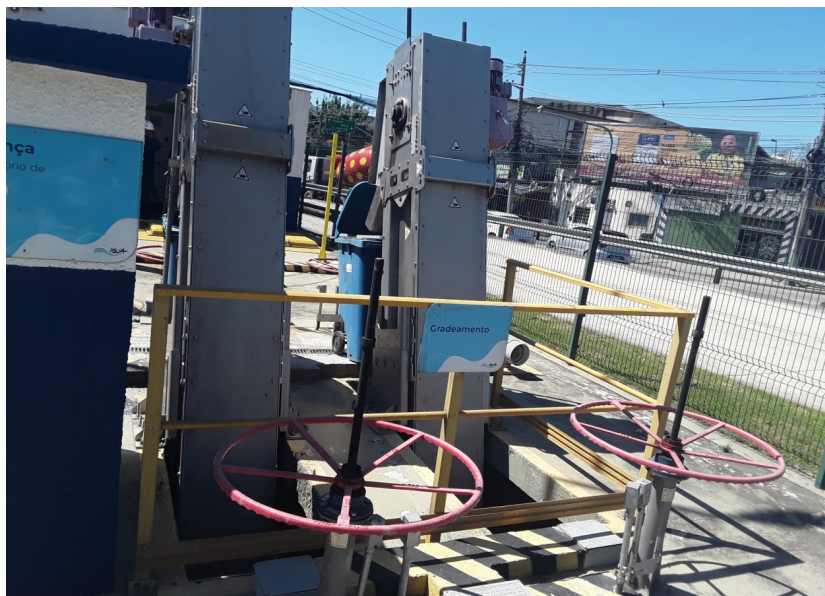
· os guarda corpos instalados estão em bom estado de conservação (foto 15);

Foto 15 – Guarda corpos em volta do gradeamento

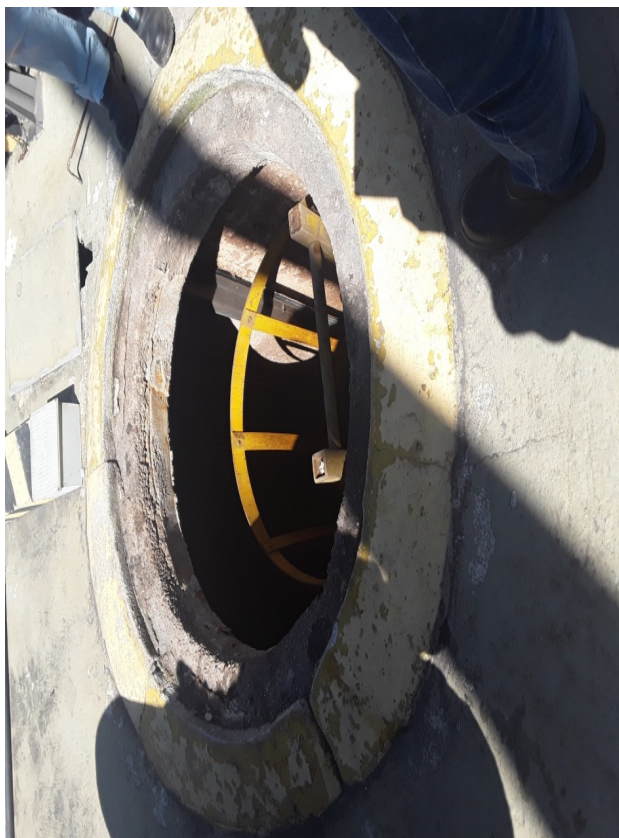
- o poço de sucção está em bom estado de conservação (fotos 16);

Foto 16 – Poço de sucção com proteção na escada

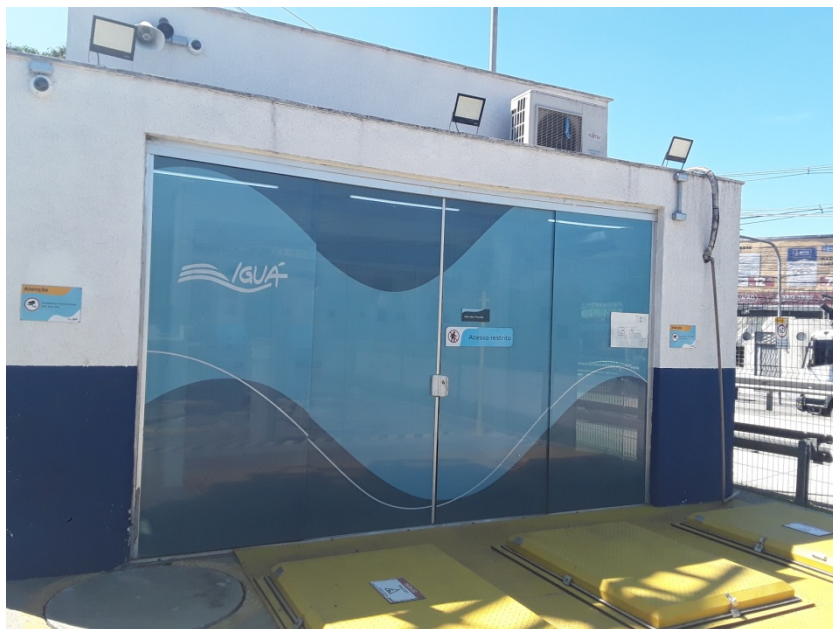
- os painéis elétricos de controle das motobombas estão localizados em um abrigo de alvenaria, com pintura recente e sinalização de advertência (fotos 17 e 18);

Foto 17 – Abrigo onde estão localizados os painéis elétricos de controle das motobombas da EEEB

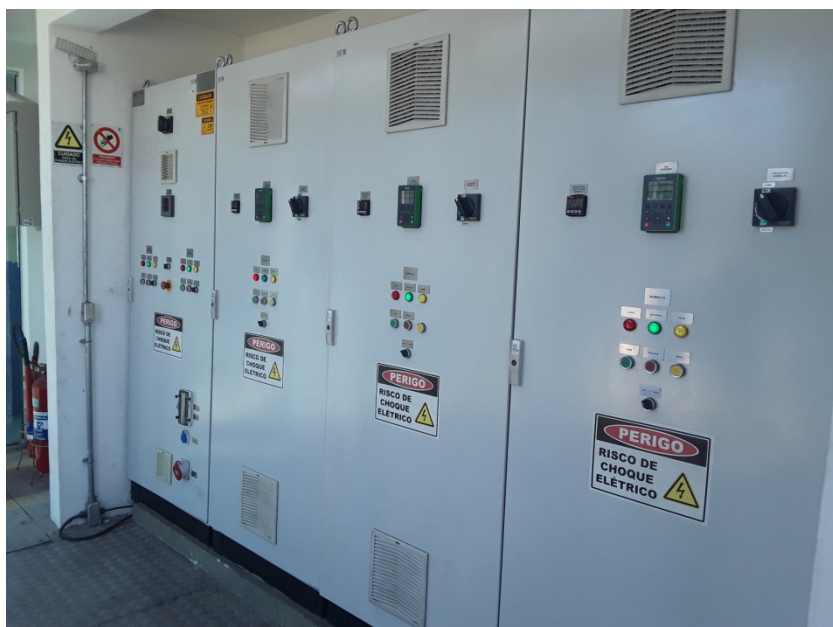
Foto 18 – Painéis de controle das motobombas com sinalização de advertência

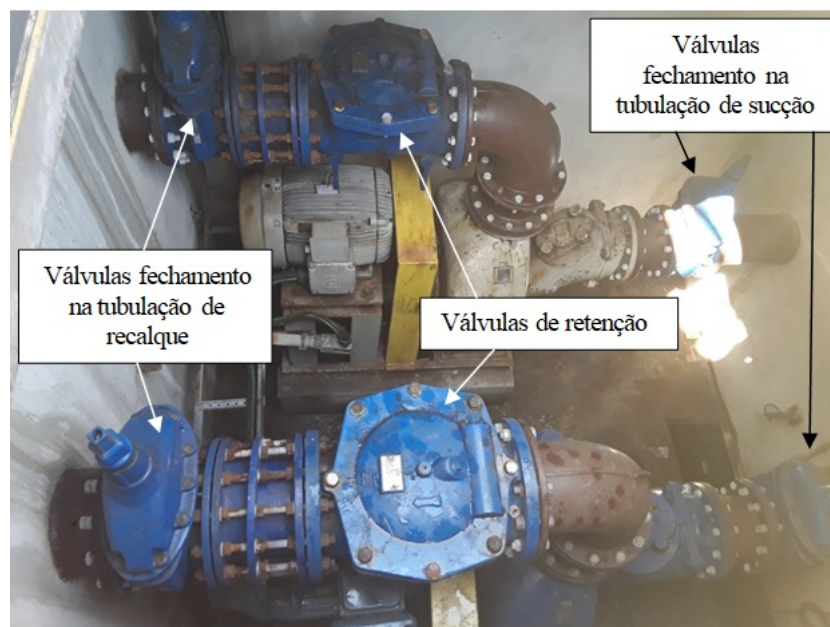
- a elevatória é composta de três grupos de motobombas autoescorvantes;
- não existem sinais de vazamento;
- o poço das motobombas está em bom estado de conservação (foto 19);
- em cada uma das três tubulações de sucção (DN 250 mm) estão instaladas uma válvula de fechamento (foto 19);
- em cada uma das três tubulações de recalque (DN 300 mm) estão instaladas uma válvula de retenção e uma válvula de fechamento (foto 19);

Foto 19 – Poço das motobombas com dois dos três grupos

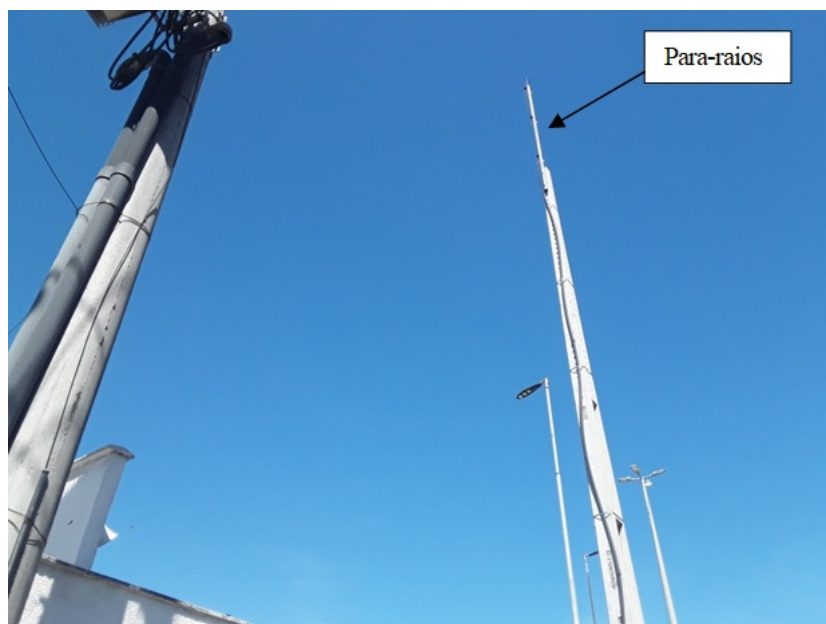
- a EEEB é provida de para raios (foto 20);

Foto 20 – Para-raios
