**RELATÓRIO DE FISCALIZAÇÃO AGENERSA/CASAN Nº 327/2024**

| <b>Processo:</b> | SEI-480002/001549/2024 | <b>Data</b> | 13/11/2024 |
| <b>Local Fiscalizado</b> | Rua Rebeche , S/Nº - Praia Grande – Arraial do Cabo | | |
| <b>Objetivo da Fiscalização</b> | Verificar as condições de operação da ETE Arraial | | |

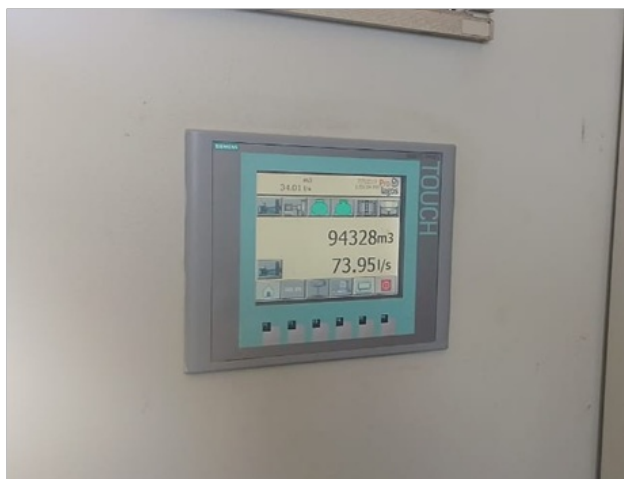
Foto 3 - Vazão de esgoto do dia 12/11/2024

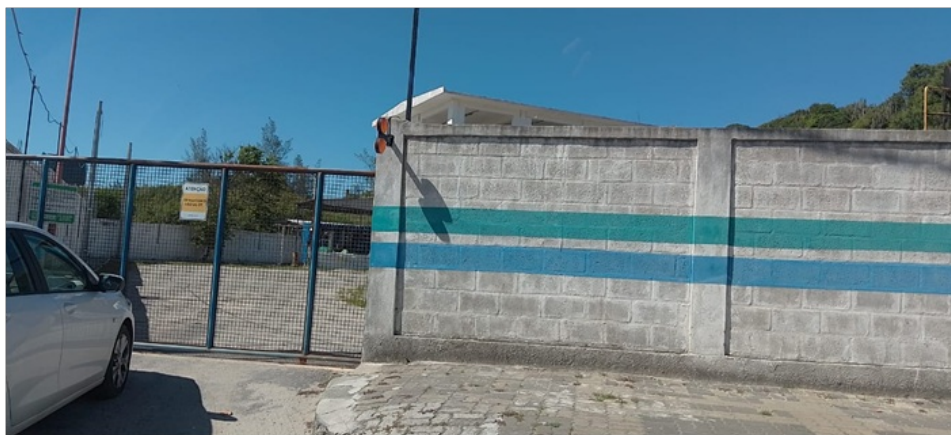
Foto 4 - Entrada da ETE ( murada no entorno)

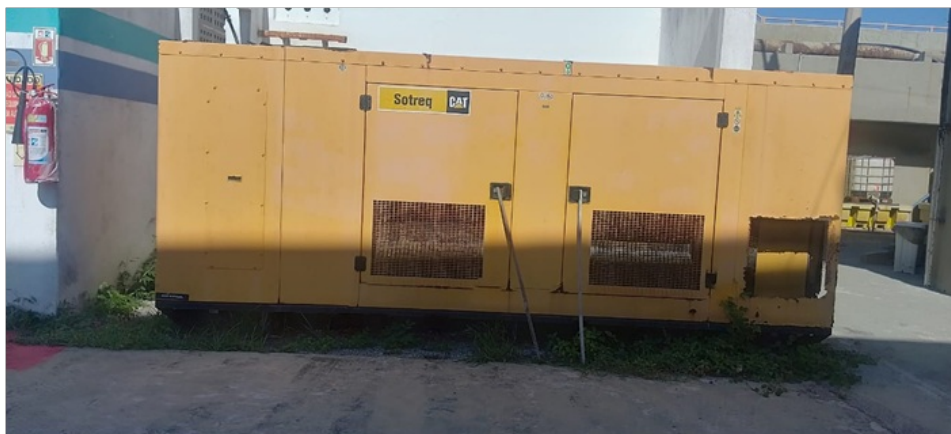
Foto 5 - Gerador para segurança operacional ( sem bacia de contenção)

- ü Gerador para segurança operacional não tem instalado dique de contenção;
- ü Somente um aerador de superfície estava operando
- ü Decantador necessitando de tratamento de fissuras
- ü Guarda-corpo da passarela do Raspador apresenta início do processo de degradação do metal;
- ü Centrífuga parada para manutenção
- ü Reservatório de Hipoclorito, sem dique de contenção
- ü Devido a manutenção da centrífuga o lodo está apresentando muita umidade.

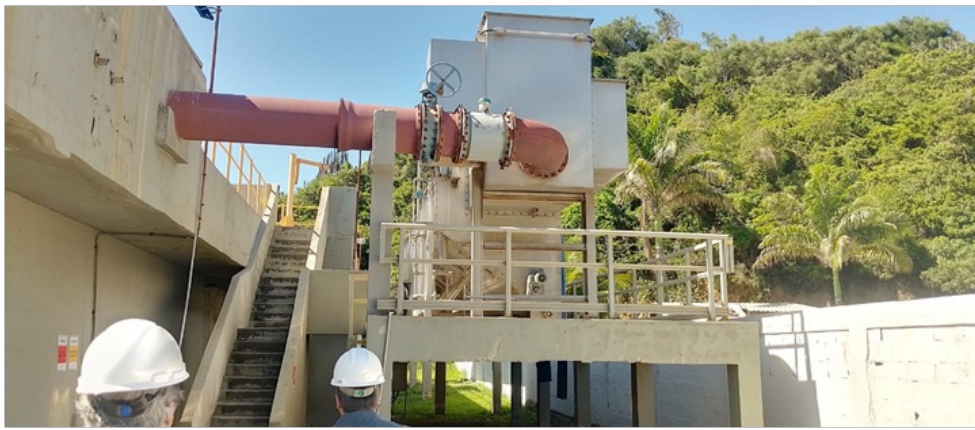
**Foto 6** – Módulo de tratamento preliminar ( gradeamento e desarenador)

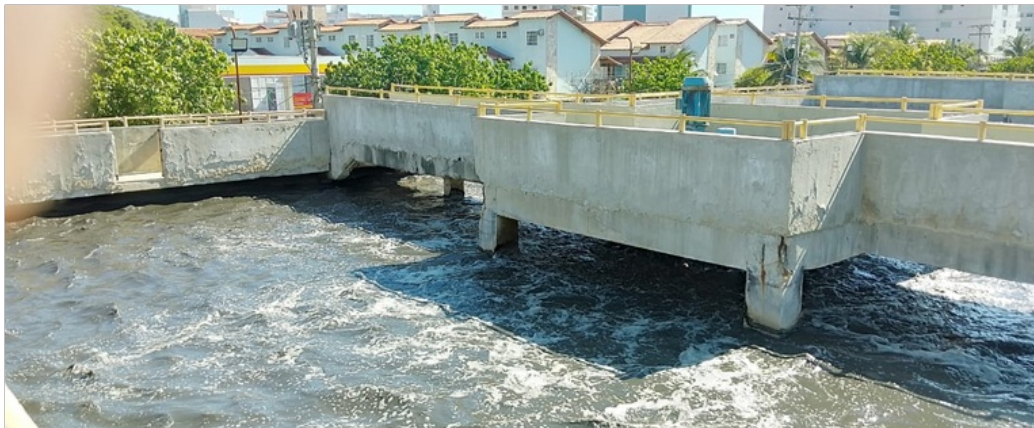
**Foto 7** – Reator aeróbio (lodo ativado). Só um aerador de superfície estava funcionando como projetado, ou seja, transferindo o oxigênio do ar no impacto das pás com a superfície do esgoto.

Conforme preconiza a NBR 12209, a concentração de oxigênio dissolvido no tanque de aeração de pelo ao menos 1,5 mg O<sub>2</sub>/L, provavelmente não estava sendo atingida com apenas um aerador operando.

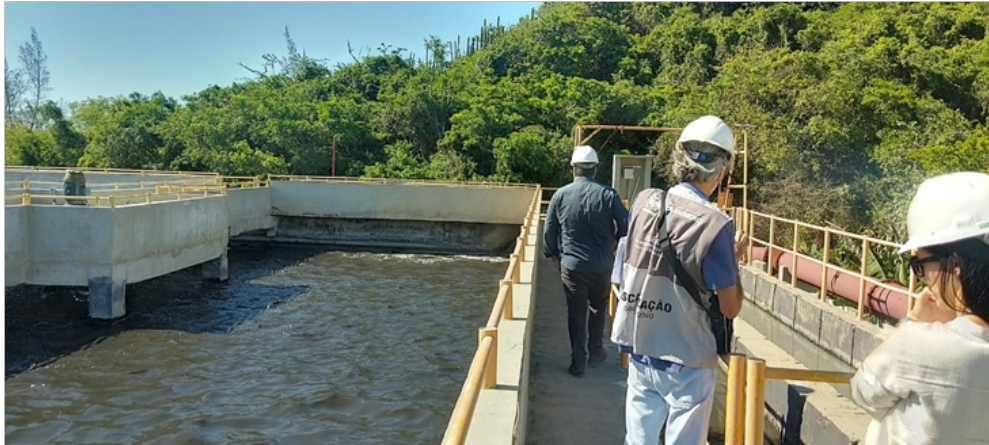
**Foto 8** – Aeradores submersos ( três), funcionando como misturadores (ou seletores de microorganismos formadores de flocos), mantendo o lodo em suspensão. Provavelmente também, para não produzir aerossóis, que aumentem odores impactantes para a comunidade do entorno.

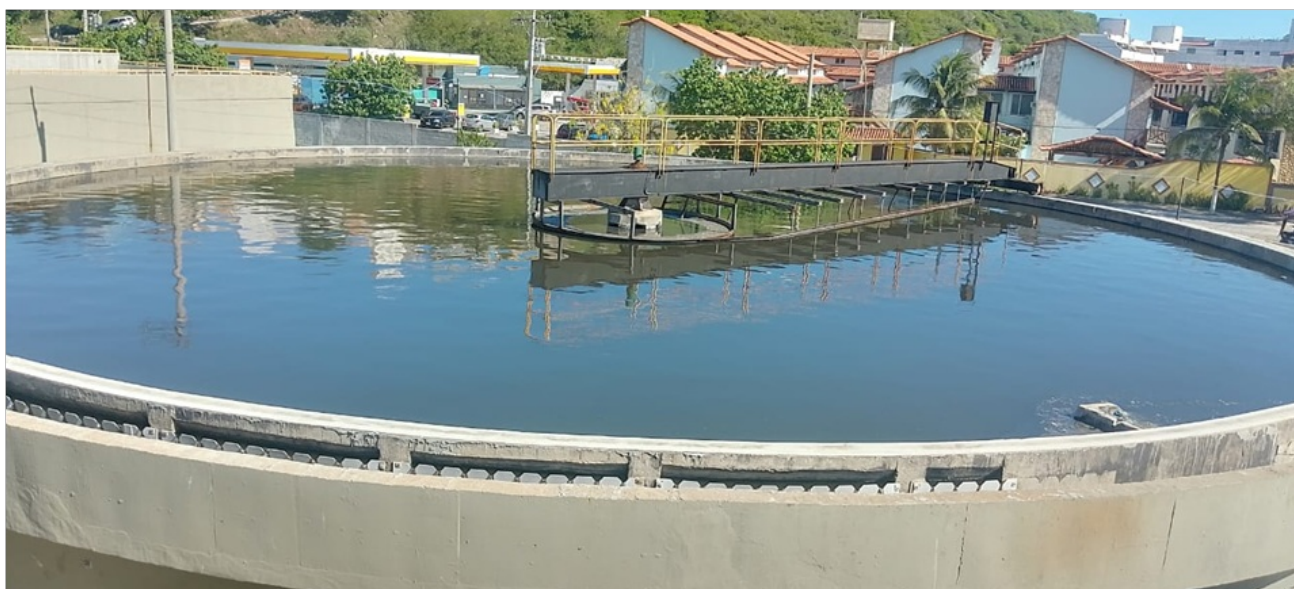
**Foto 9-** Decantador operando normalmente, parte do lodo é recirculada para o reator

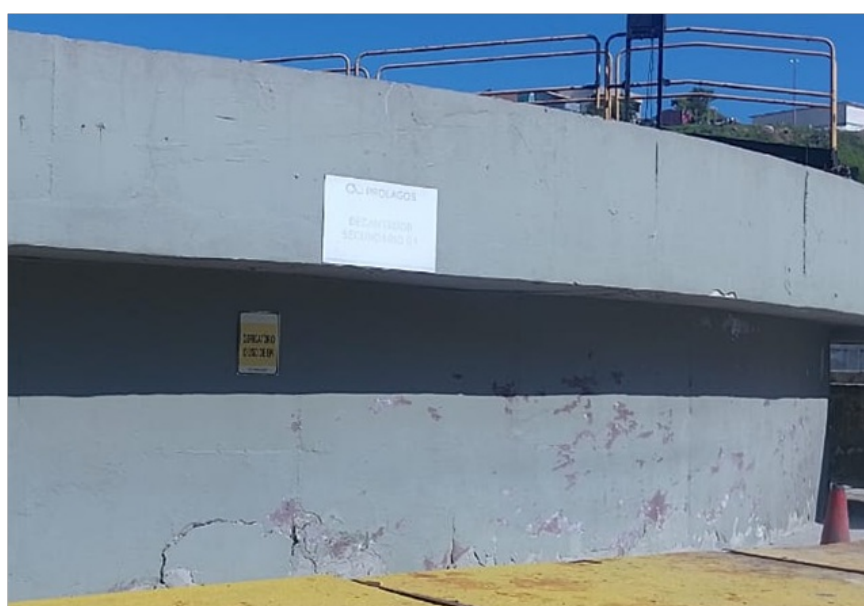
**Foto 10–** Decantador necessitando de tratamento de fissuras. Guarda-corpo da passarela do raspador está muito oxidado, sendo necessária sua substituição, ou reparo.

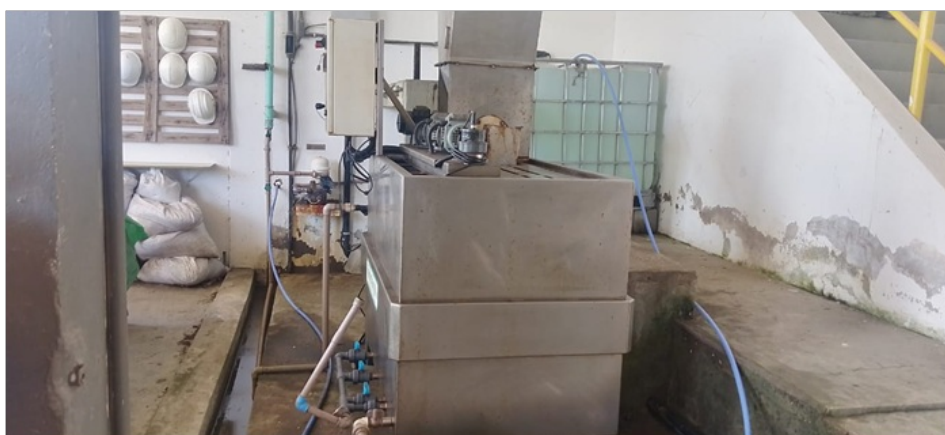
**Foto11 –** Unidade preparadora de polímero para floculação do lodo

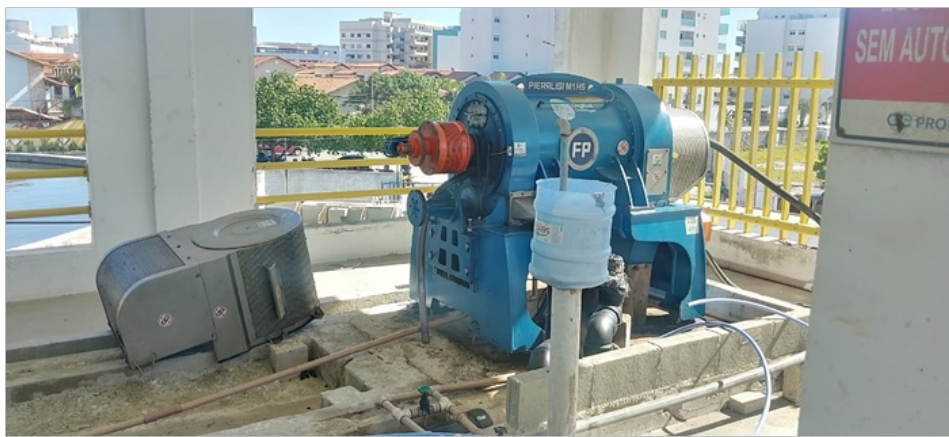
**Foto 12** – Centrifuga parada para manutenção

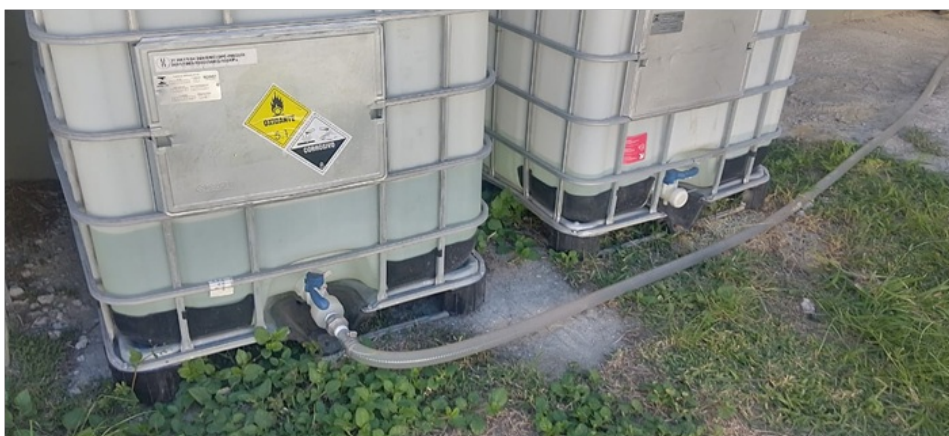
**Foto 13** – Reservatório de Hipoclorito, sem baia de contenção, utilizado para desinfecção do efluente tratado.

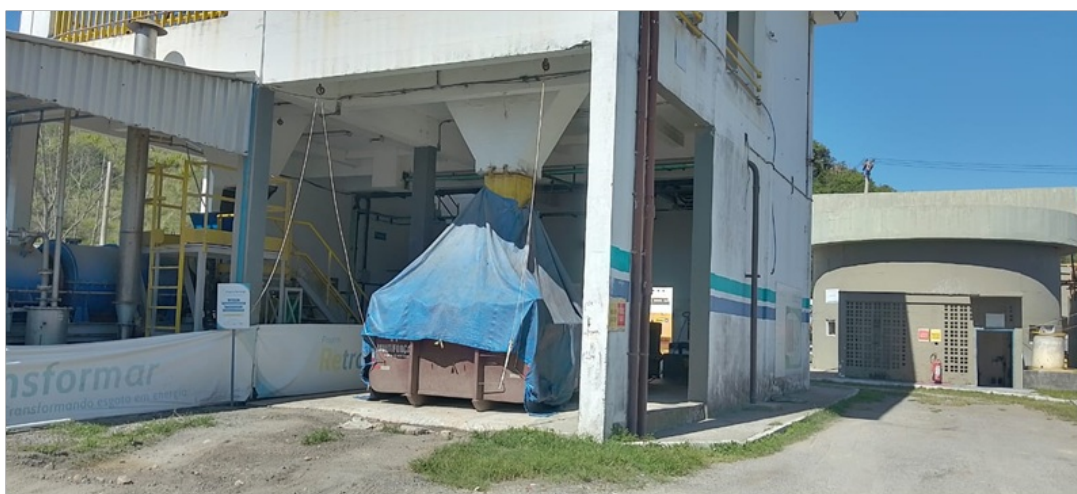
**Foto 14** – Caçamba para depósito do lodo. Devido a manutenção da centrífuga o lodo está com muita umidade. Seu destino é aterro sanitário.

Devido a manutenção da centrífuga o lodo está apresentando muita umidade. Seu destino é aterro sanitário.
