RELATÓRIO DE FISCALIZAÇÃO

| 1 - RF AGENERSA/CASAN Nº 328/2025 | | RF - Emergencial ( ) Programado (P) À Distância ( ) | |
| 10 – DESCRIÇÃO DOS FATOS RELEVANTES NA FISCALIZAÇÃO:<br><br>No dia 01 de outubro de 2025, a equipe de fiscalização da AGENERSA realizou Vistoria Anual Programada no Reservatório Principal de Sapucaia, em cumprimento ao disposto no artigo 2º da Deliberação AGENERSA nº 4216/2021, referente ao processo SEI-480002/000800/2025. Durante a vistoria, os técnicos da AGENERSA foram acompanhados pelo Sr. Wanderson Dias. | | | |

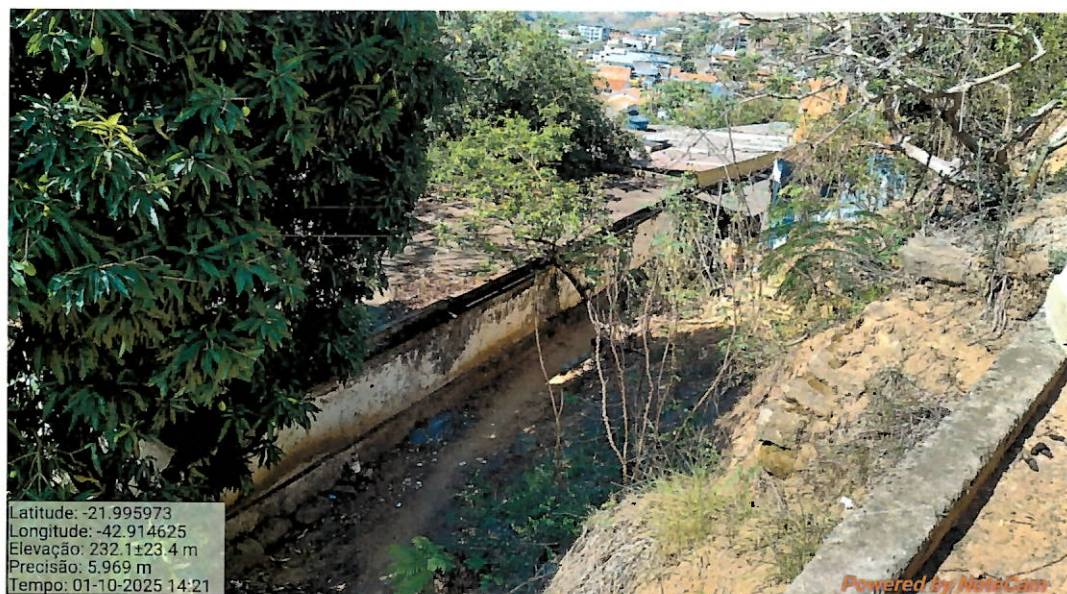
Foto 1: Vista superior do reservatório.

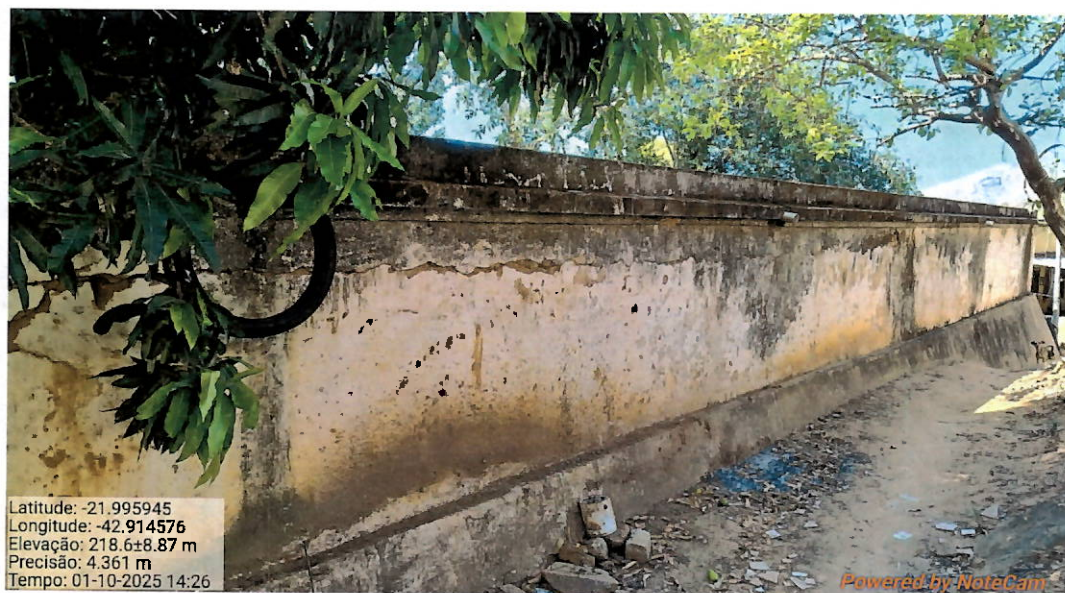
Foto 2: Vista da parede dos fundos do reservatório. Nota-se rachaduras, deterioração do revestimento.

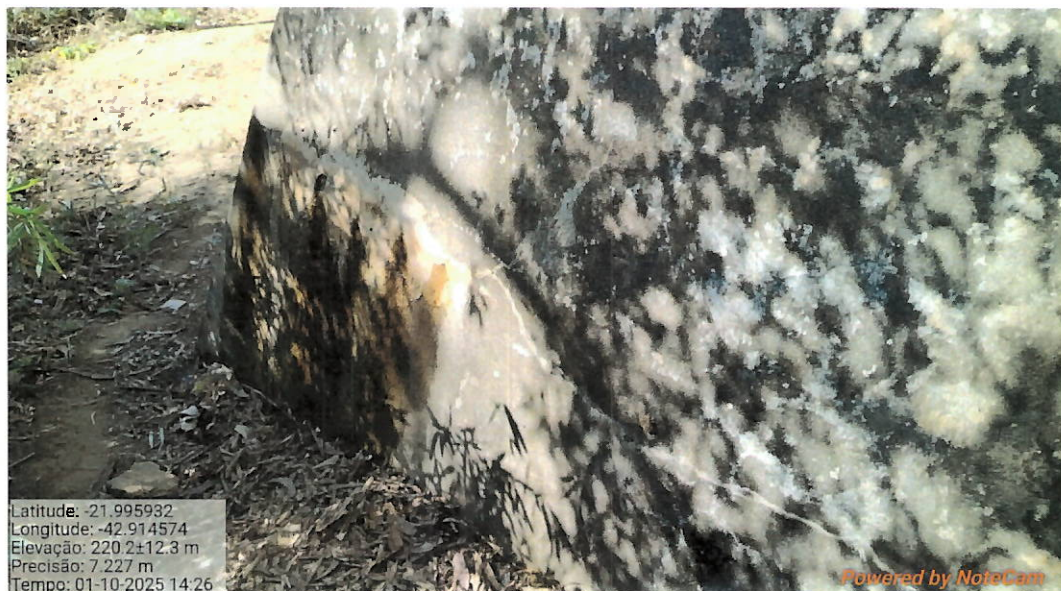
Foto 3: Trecho com vazamento aparente.

| Item | Não conformidade | Situação |
|---|---|---|
| b | Existência de infiltrações e vazamentos aparentes; | Adequação programada para 03/2026 |

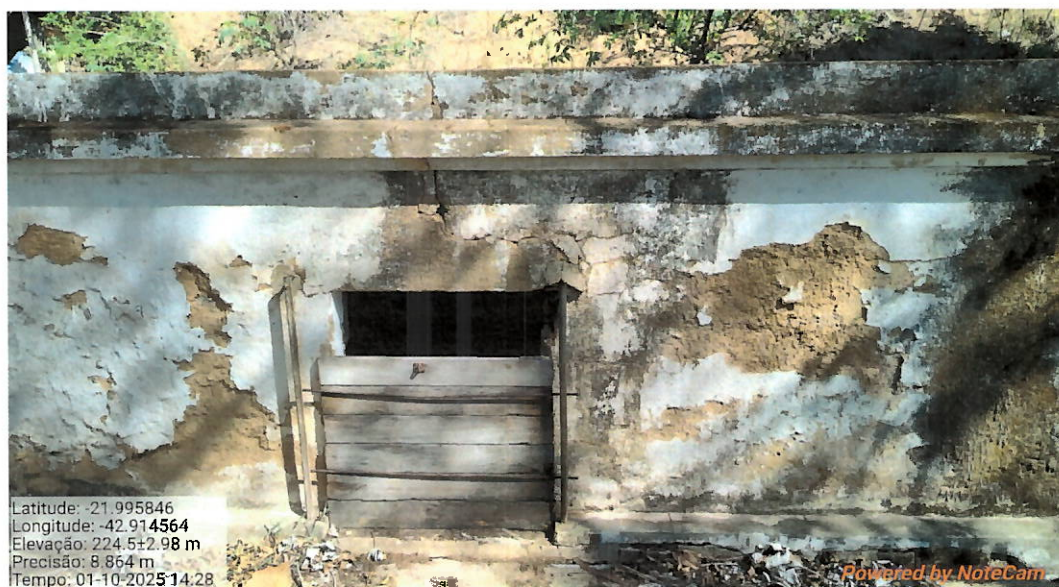
Foto 4 : Vista da janela de inspeção. Destaca-se a vedação inadequada, a tampa deteriorada.

| Item | Não conformidade | Situação |
|---|---|---|
| f | Ausência de tampas de inspeção em boas condições ou com vedação inadequada; | Adequação programada para 03/2026 |

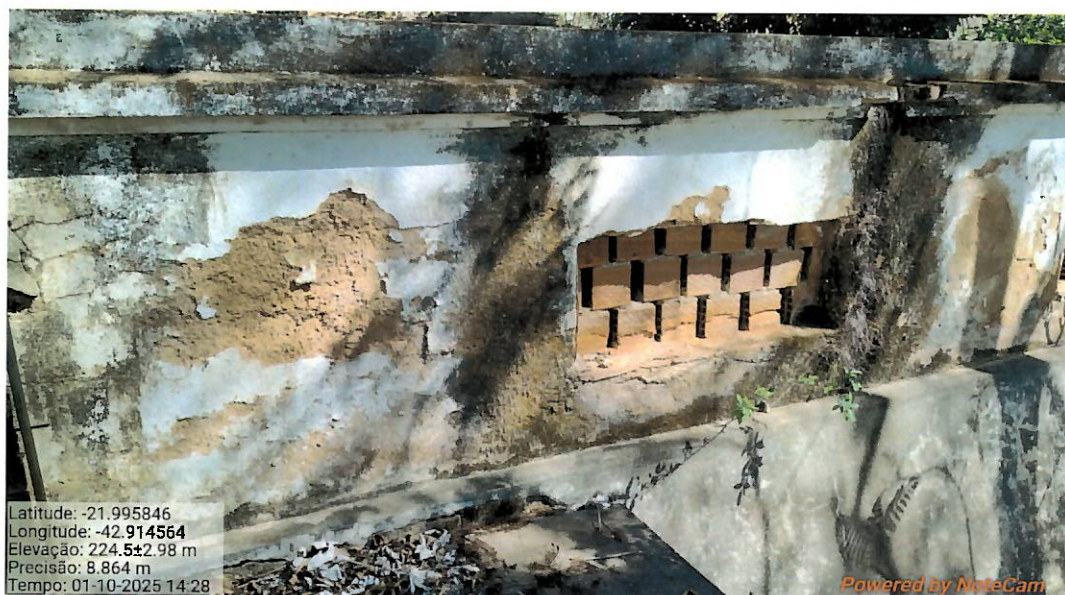
Foto 5: Vista dos dispositivos de ventilação. Destaca-se a ausência de telas e o acabamento inadequado.

| Item | Não conformidade | Situação |
|---|---|---|
| d | Ausência de telas de proteção contra entrada de insetos e pequenos animais nos dispositivos de ventilação; | Adequação programada para 03/2026 |

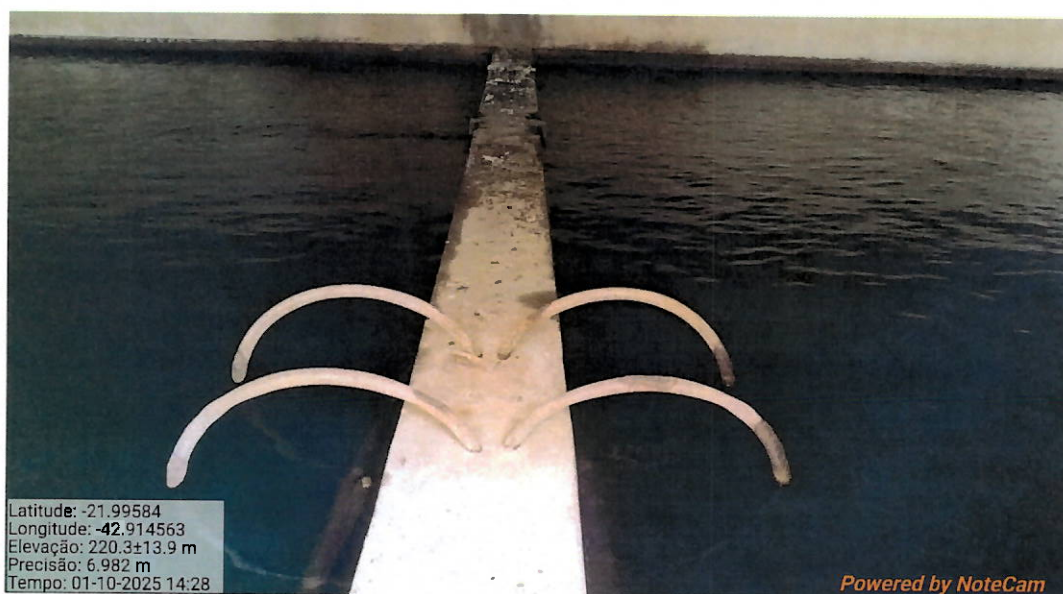
Foto 6: Vista interior do reservatório..

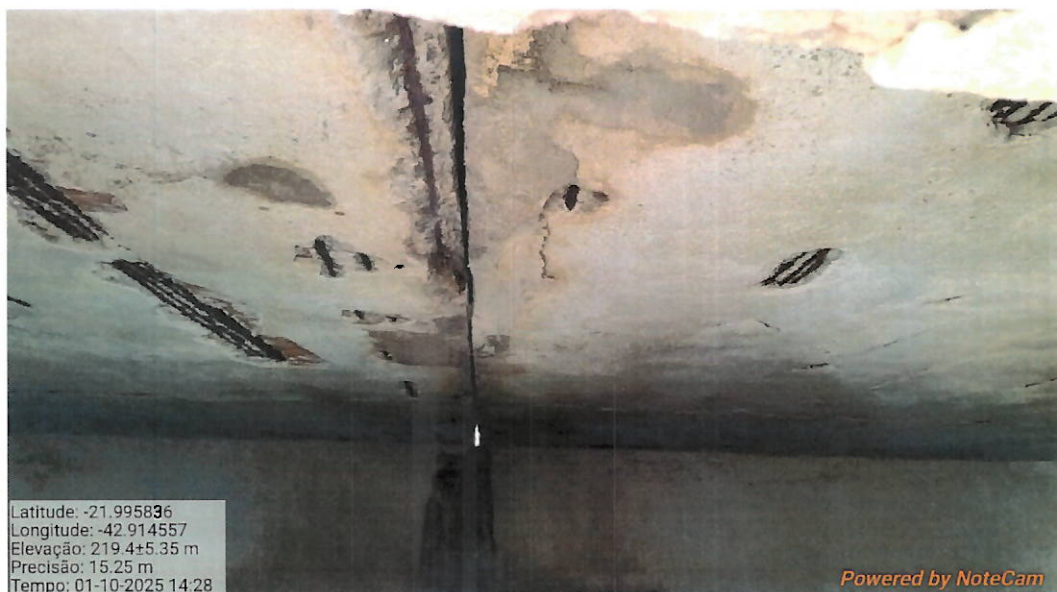
Foto 7 : Vista do interior do reservatório. Destaca-se a presença de fissura na laje ,que está permitindo a infiltração de água pluvial, e deterioração da armadura da laje.

| Item | Não conformidade | Situação |
|---|---|---|
| j | Presença de fissura na laje do reservatório, que está permitindo a infiltração de água pluvial e deterioração da armadura da laje | Adequação programada para 03/2026 |

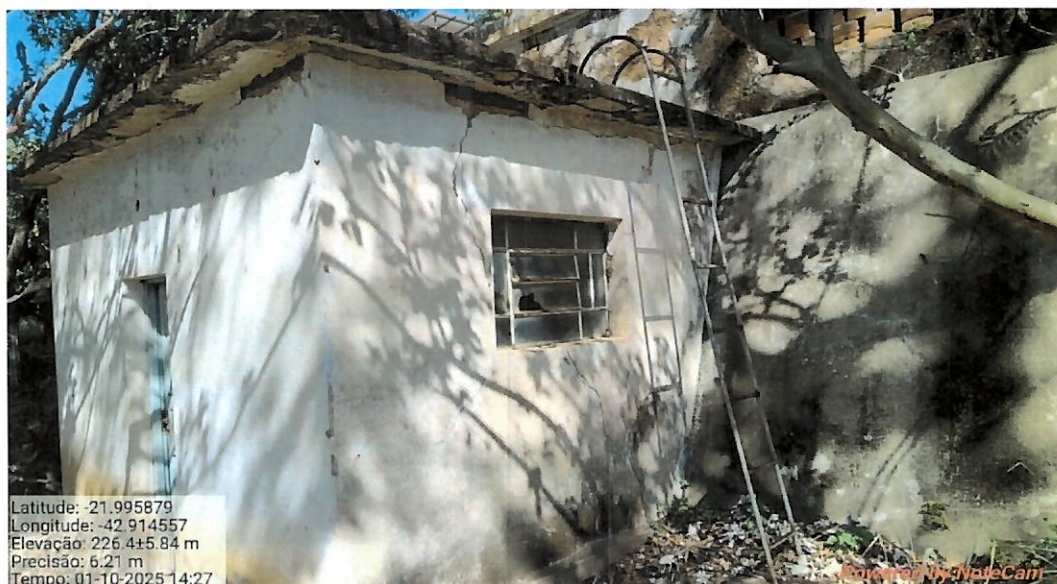
Foto 8: Vista do abrigo do barrilete das tubulações de saída e descarga. Destaca-se a presença de rachaduras e vidro quebrado.

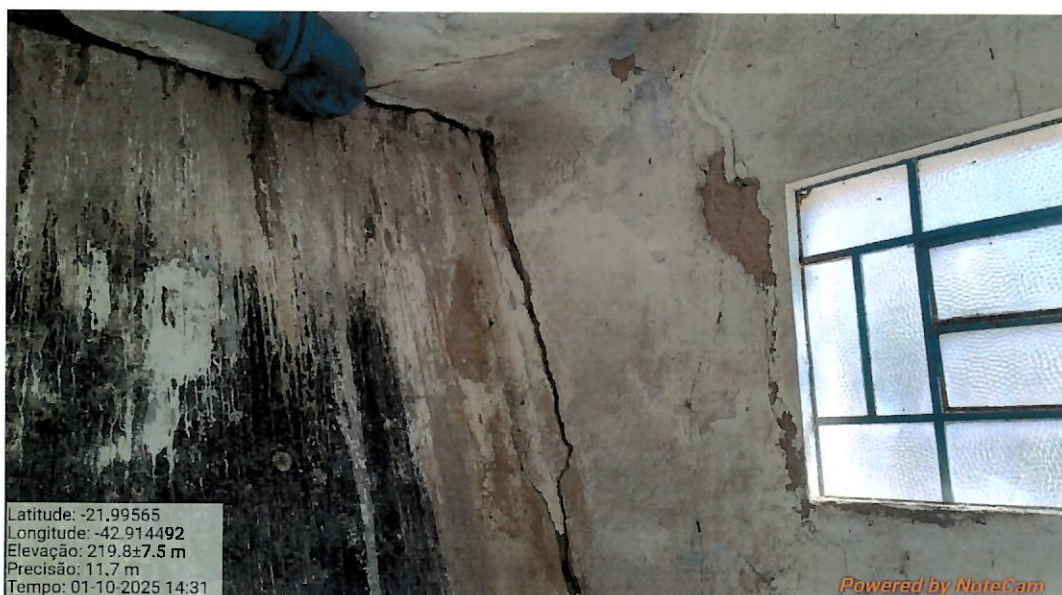
Foto 9: Vista do interior do abrigo do barrilete. Destaca-se a presença de rachaduras.

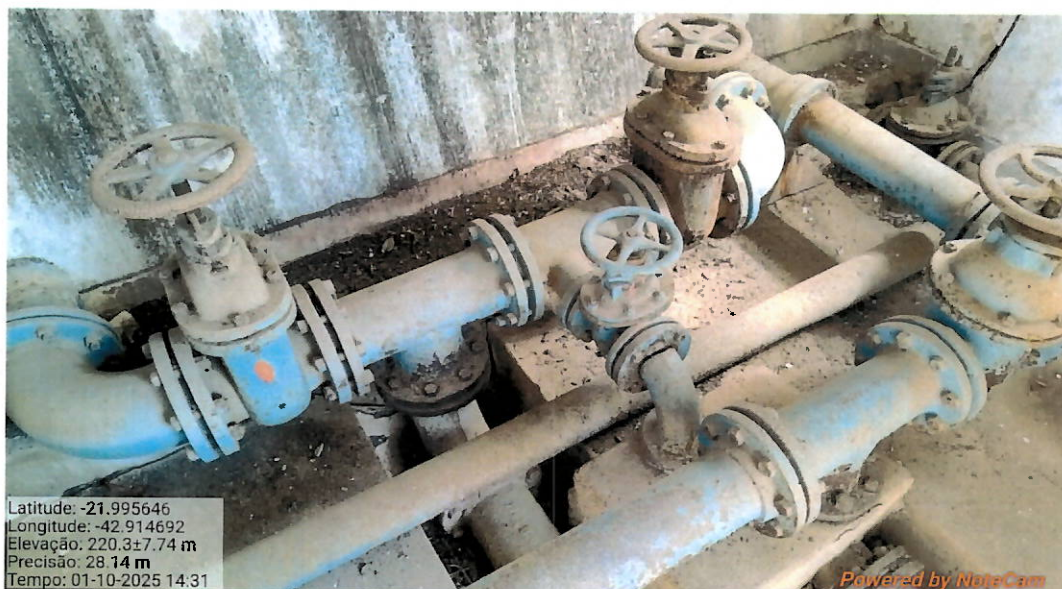
Foto 10: Vista do barrilete das tubulações de saída e descarga. Destaca-se a presença de áreas com corrosão e pintura deteriorada
