RELATÓRIO DE FISCALIZAÇÃO

| 1 - RF AGENERSA/CASAN Nº 329/2025 | | RF - Emergencial ( ) Programado (P) À Distância ( ) | |
| 10 – DESCRIÇÃO DOS FATOS RELEVANTES NA FISCALIZAÇÃO:<br><br>No dia 01 de outubro de 2025, a equipe de fiscalização da AGENERSA realizou Vistoria Anual Programada no Reservatório São João, em cumprimento ao disposto no artigo 2º da Deliberação AGENERSA nº 4216/2021, referente ao processo SEI-480002/000800/2025. Durante a vistoria, os técnicos da AGENERSA foram acompanhados pelo Sr. Wanderson Dias.<br><br> | | | |

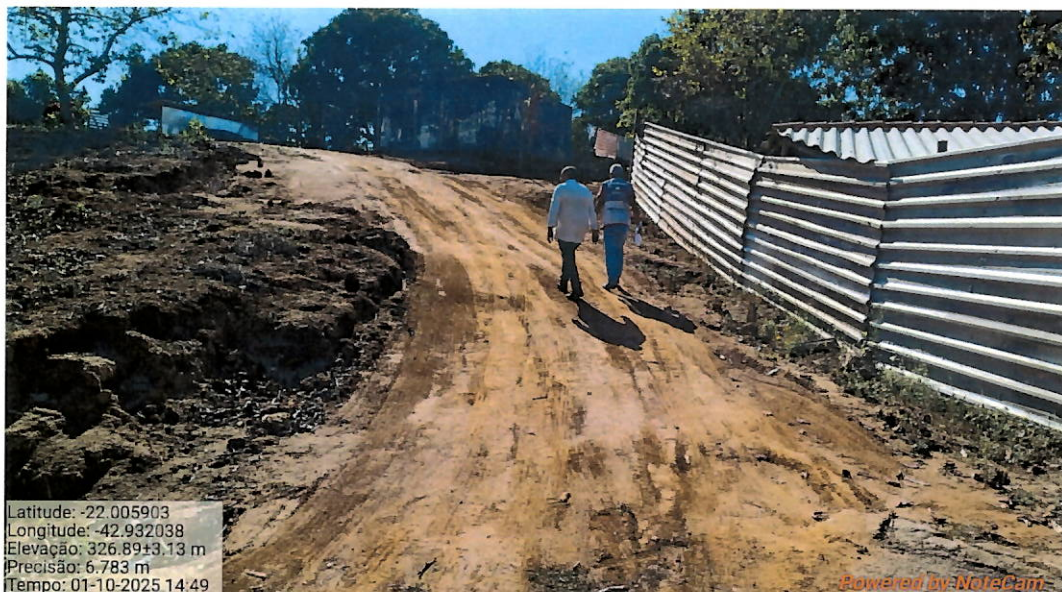
Foto 1: Acesso ao reservatório.

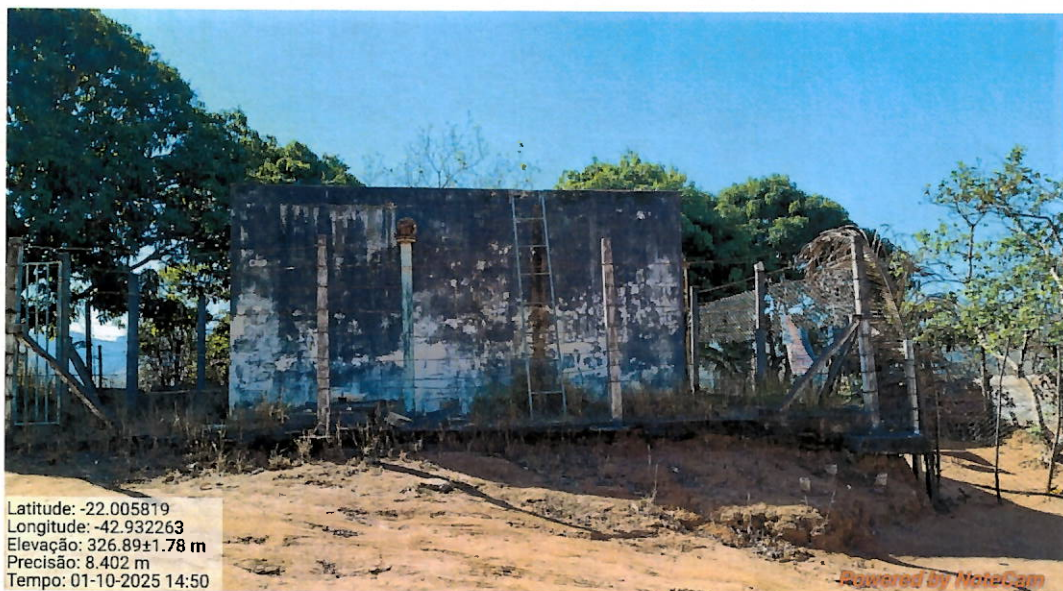
Foto 2: Vista frontal – ausência de cerceamento adequado (apenas arame farpado); ausência de identificação da unidade e escada inadequada.

| Item | Não conformidade | Situação |
|---|---|---|
| a | A área do reservatório não está devidamente cercada e não existe placa de identificação; | Adequação programada para 12/2025 |

- a) Providenciar cerceamento adequado e placa de identificação;
- b) Providenciar manutenção, conservação e segurança do local;
- c) Providenciar recuperação da estrutura de concreto e tubulações;
- d) Providenciar medidor de nível ou dispositivo limitador de nível máximo;
- e) Providenciar tampa de inspeção com vedação adequada;
- f) Providenciar escada com condições de uso seguro;
- g) Providenciar sistema de proteção contra descargas atmosféricas (SPDA).

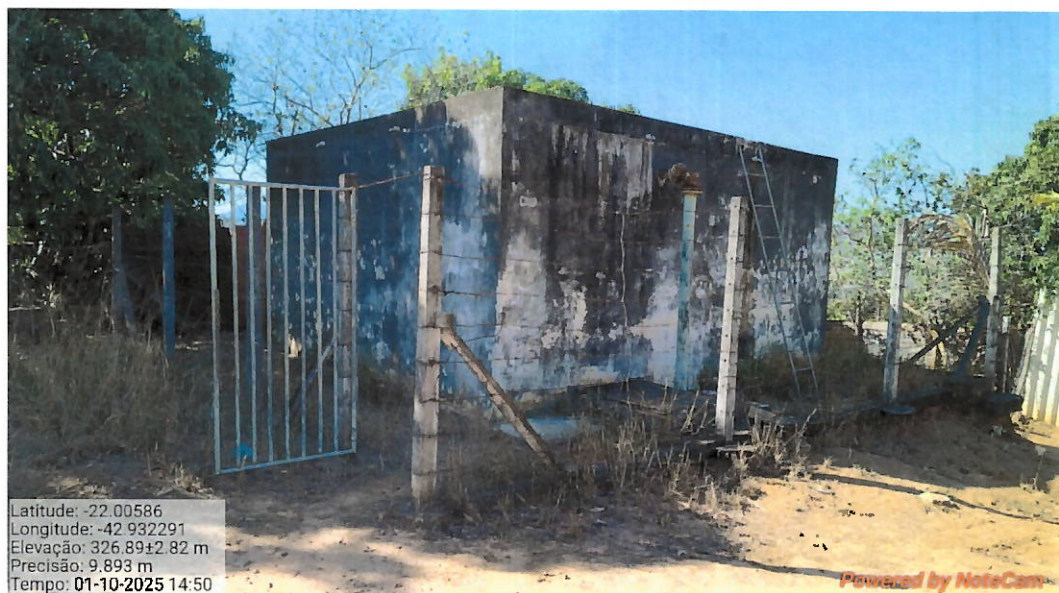
Foto 3: Vista lateral – portão de acesso ao reservatório. Nota-se a ausência de guarda-corpo na parte superior do reservatório e ausência de SPDA.

| g | Ausência de guarda-corpo de proteção sobre o reservatório; | Adequação programada para 12/2025 |
| h | Ausência de sistema de proteção contra descargas atmosféricas (SPDA); | Adequação programada para 12/2025 |

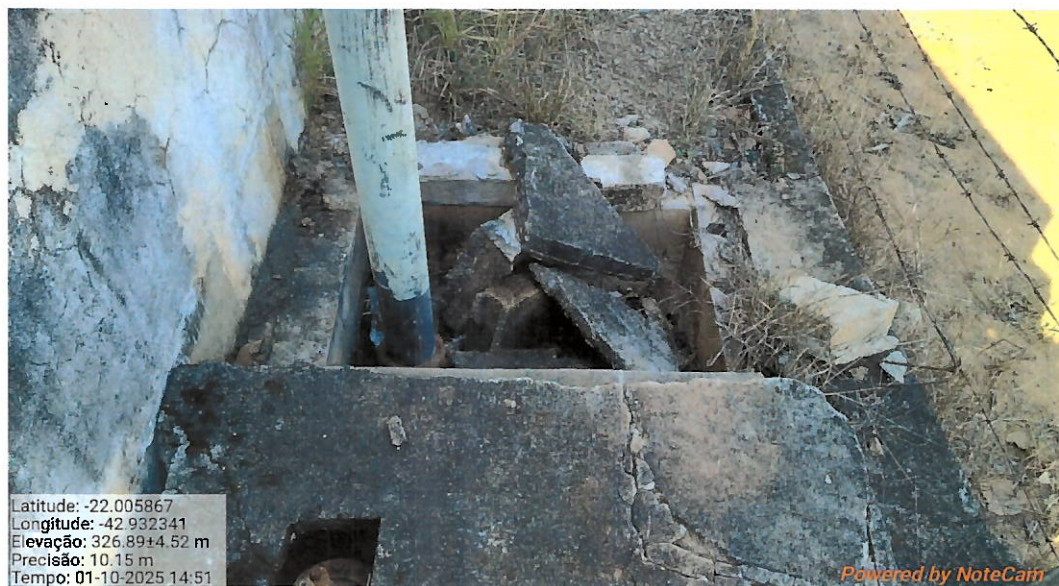
Foto 4 : estrutura de concreto danificada.

| Item | Não conformidade | Situação |
|---|---|---|
| c | A estrutura do reservatório apresenta sinais evidentes de envelhecimento, como desgastes na estrutura de concreto e corrosão em componentes metálicos; | Adequação programada para 12/2025 |

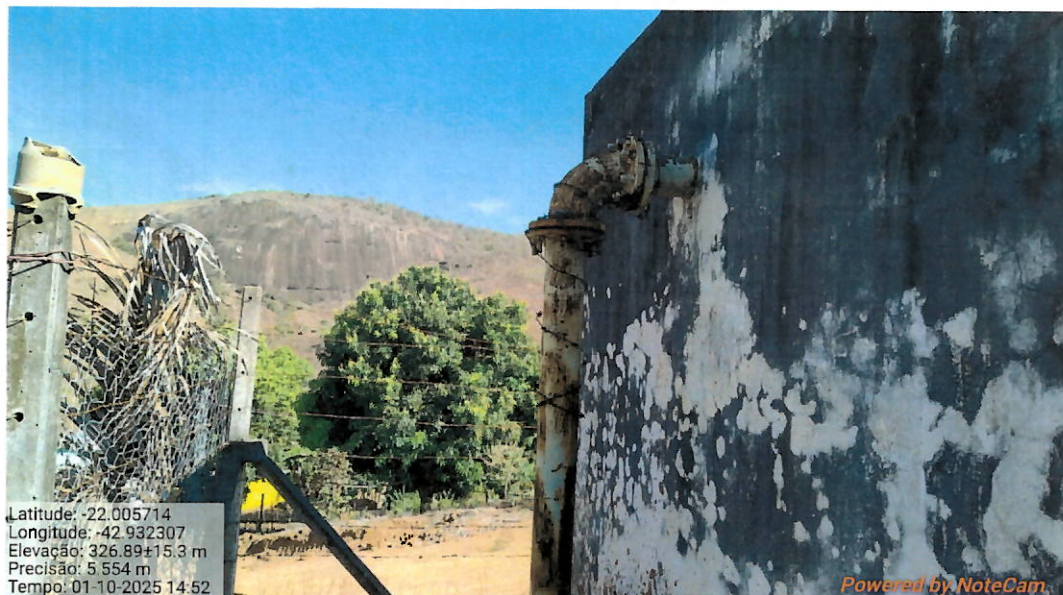
Foto 5: tubulação com sinais de corrosão

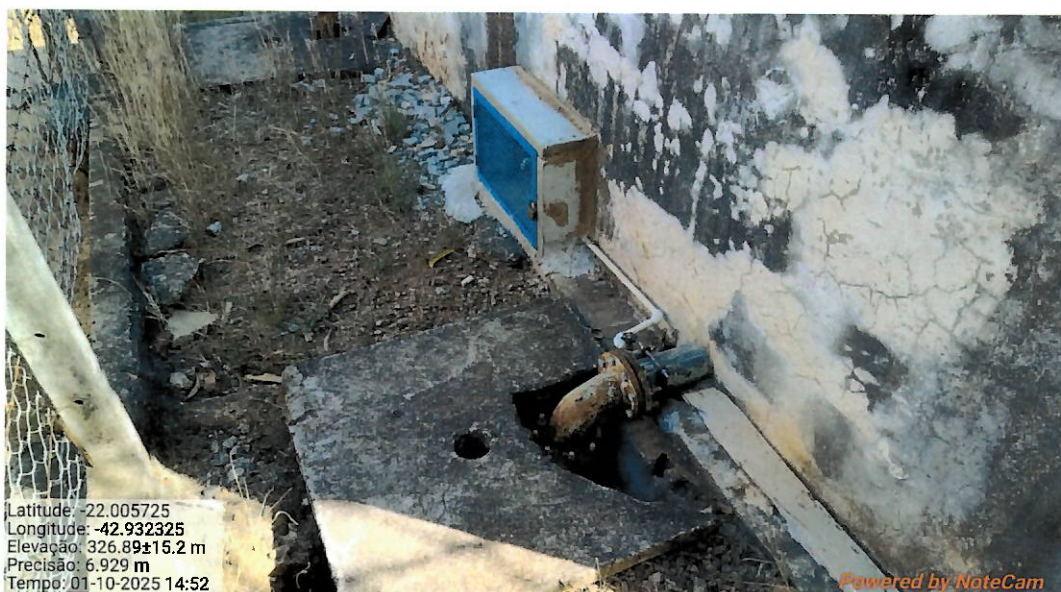
Foto 6: tubulação com sinais de corrosão.

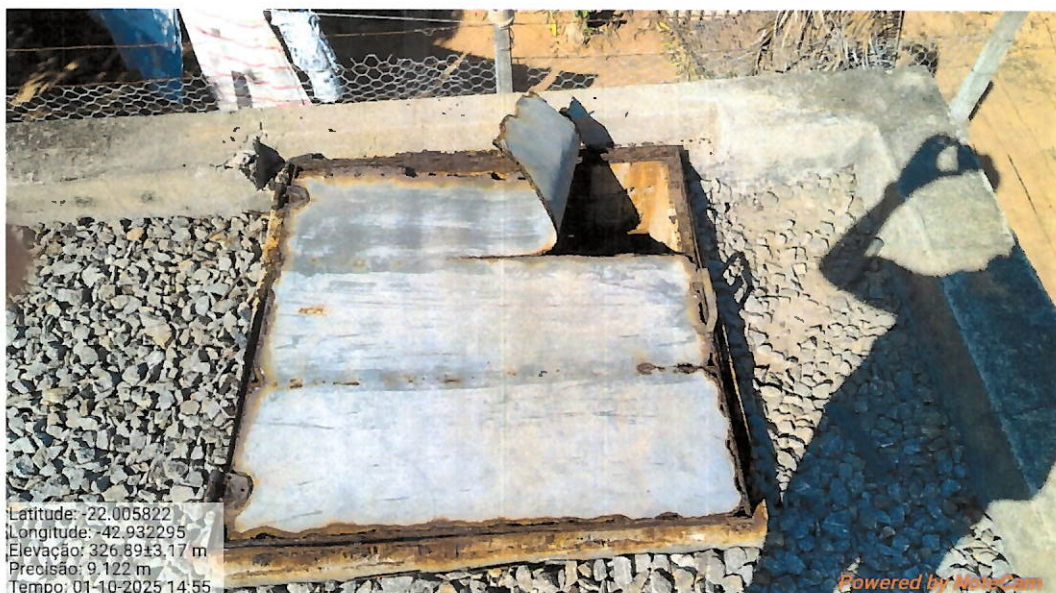
Foto 7 : Parte superior do reservatório – tampa de inspeção com sinais de corrosão (não apresenta estaqueidade).

| Item | Não conformidade | Situação |
|---|---|---|
| e | Ausência de tampa de inspeção com vedação inadequada; | Adequação programada para 12/2025 |
