RELATÓRIO DE FISCALIZAÇÃO

| 1 - RF AGENERSA/CASAN Nº 331 | RF - Emergencial ( ) Programado (P) À Distância ( ) | |
| 5 – Endereço da Fiscalização:<br>Rua Ana Aguiar, 57. | 6 – Bairro:<br>Centro. | 7 – Município:<br>Italva. |

8 – OBJETIVO DA FISCALIZAÇÃO: Verificar Operação dos equipamentos - padrões aceitáveis.

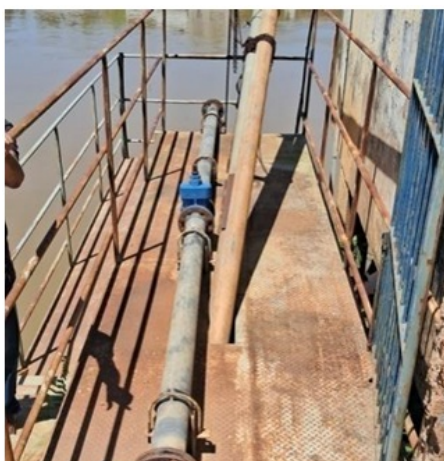
Foto 3: vista da estrutura de captação. Nota-se necessidade de repintura.

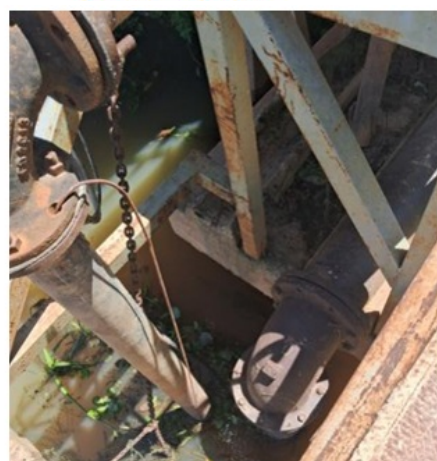
Foto 4: detalhe da tubulação de tomada d'água.

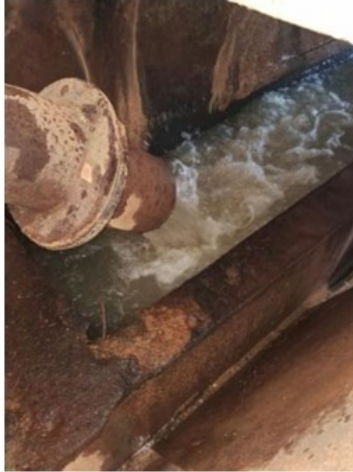
Foto 5: Entrada da água no canal de coagulação. Nota-se parede deteriorada e respingos de água para fora do canal.

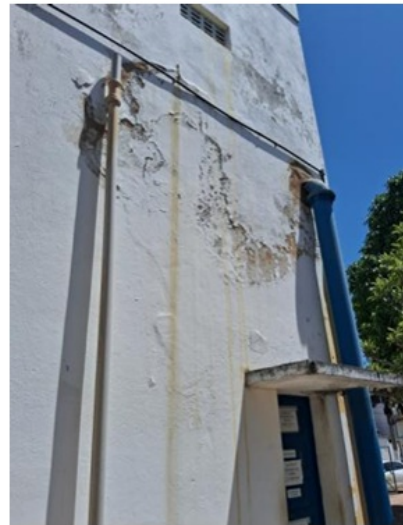
Foto 6: parede externa próxima ao canal de coagulação com marcas de infiltração.

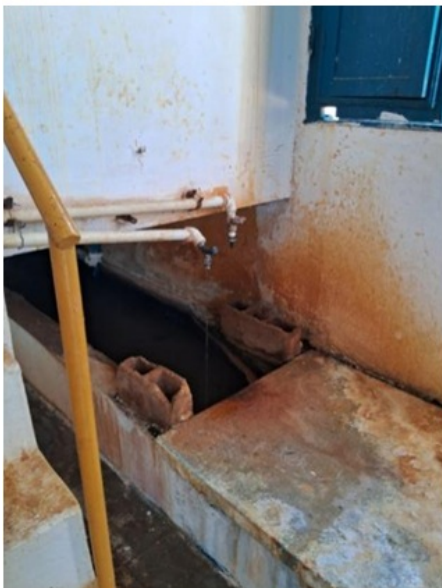
Foto 7: ponto de aplicação de coagulante. Nota-se que não há dispositivo de medição da dosagem de aplicação.

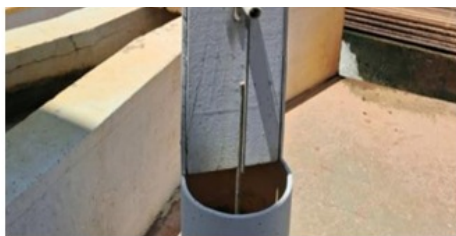
Foto 9: Dispositivo de medição de vazão da água bruta. Não convencional. Fora de padrão

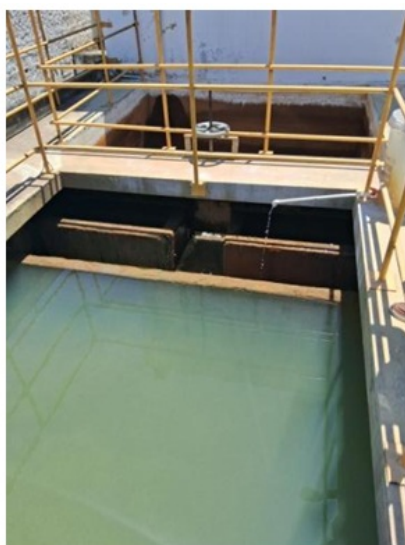
Foto 13: passagem da água decantada para a filtração. Notas-se a aplicação de pré-clororação nessa transição.

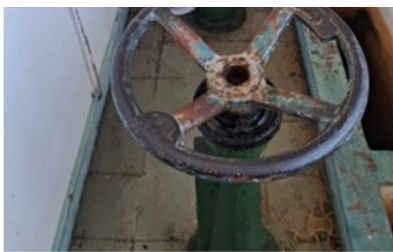
Figura 15: Área de manobra de um dos filtros. Nota-se ausência de proteção no vão de inspeção da água filtrada.

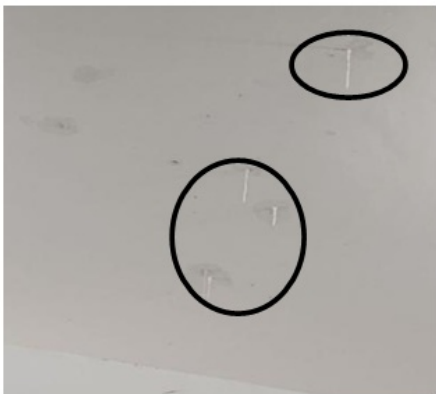
Figura 17: estalactites formadas sob a laje do reservatório elevado da retrolavagem (teto do laboratório) que evidenciam a necessidade impermeabilização

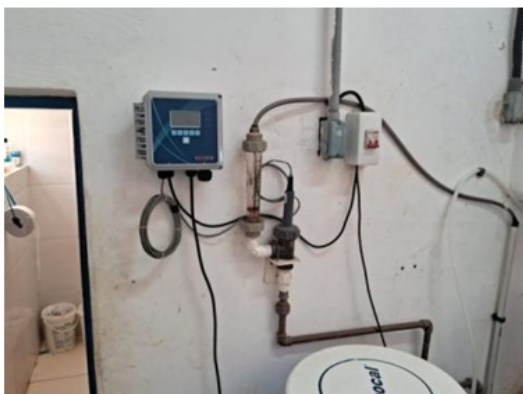
Figura 19: vista do sistema automatizado de medição e controle da dosagem. Esse sistema estava inoperante e aguardava conserto por empresa terceirizada segundo informações.

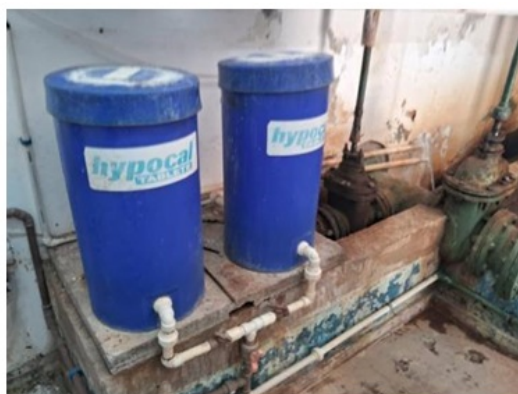
Figura 20: sistema de ajuste manual que estava operando em substituição ao automatizado. Destaca-se a maior imprecisão, insegurança e ineficiência desse sistema em relação ao automático.

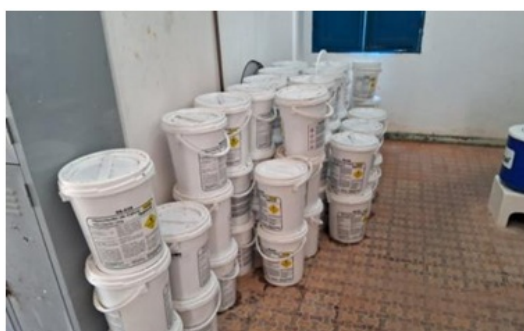
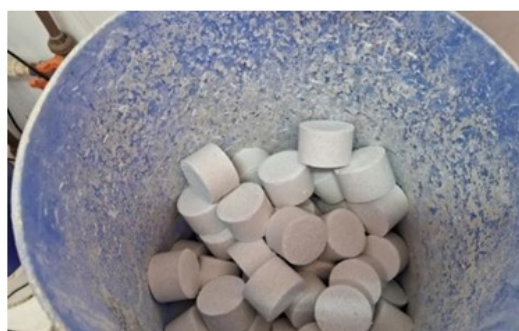
Figura 21: local de armazenamento do desinfetante. Nota-se ausência de barreira para água que escorre do piso, baldes sob drenagem do ar condicionado e janela fechada impedindo a ventilação.

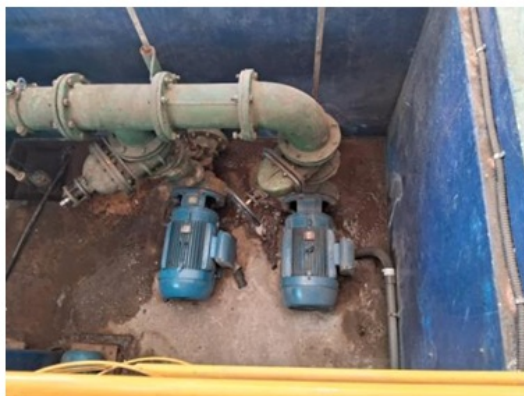
Figura 25: vista dos conjuntos motobombas e barrilete da elevatória de distribuição que trabalha afogada. Nota-se ausência de dispositivo de proteção, como válvula de retenção, vazamento e piso não impermeável.

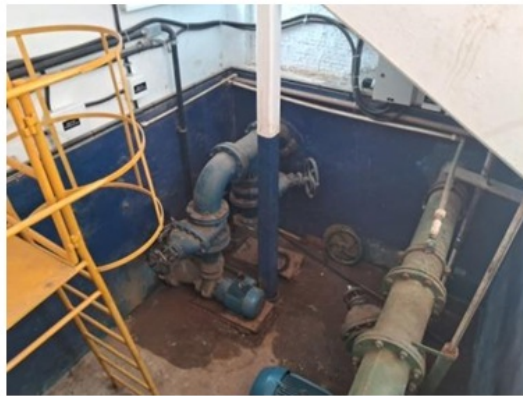
Figura 26: vista dos conjuntos motobombas e barrilete de uma das elevatórias de captação que trabalha afogada. Notam-se vazamentos e ausência de conjunto reserva.

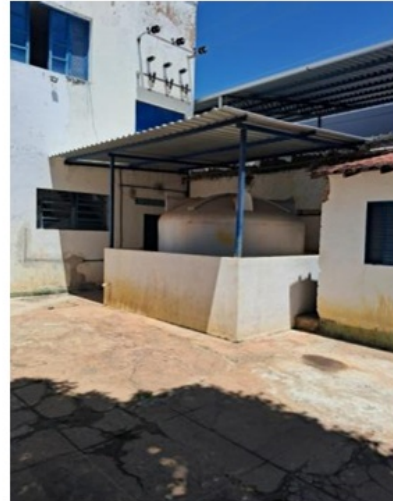
Figura 30: cisterna plástica usada para armazenamento do sulfato de alumínio instalada em tanque de contenção. A cisterna fica localizado no pátio interno onde há circulação de clientes para acesso à loja de atendimento.

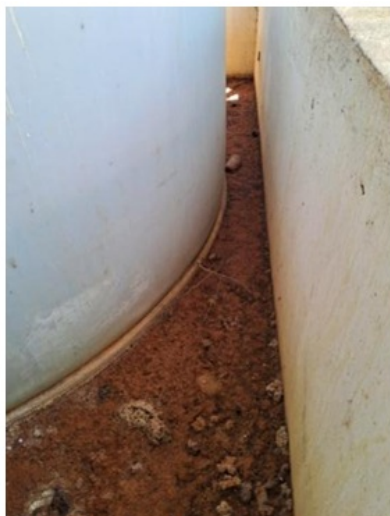
Figura 31: detalhe de resíduos de sulfato de alumínio acumulados no tanque de contenção devido a extravasamento.

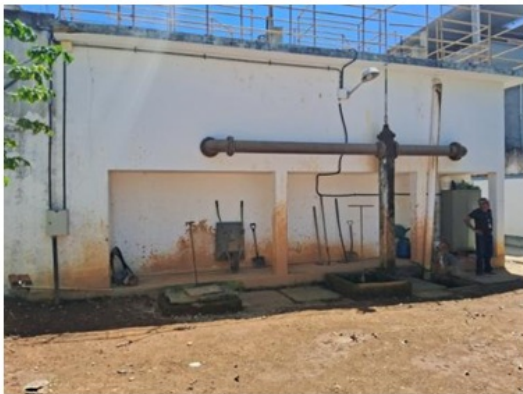
Figura 39: vista das tubulações e válvulas de descarga dos tanques de floculação e decantação. Nota-se ausência de tampas nas caixas das válvulas.

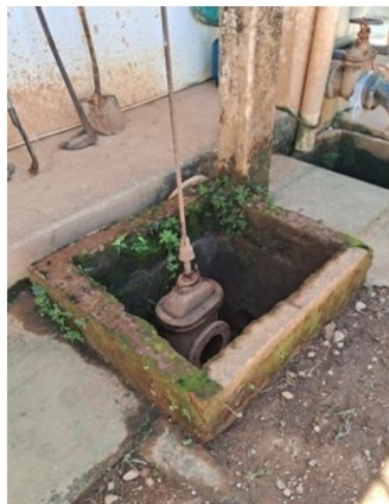
Figura 40: detalhe da caixa de válvula de descarga sem tampa e necessitando limpeza.

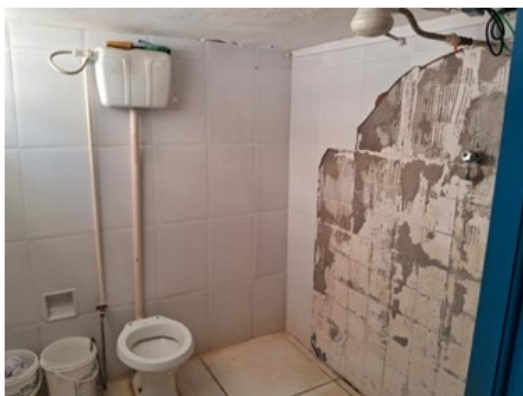
Figura 41: banheiro usado pelos funcionários em mal estado de conservação necessitando de reparos no revestimento e instalação de assento sanitário.

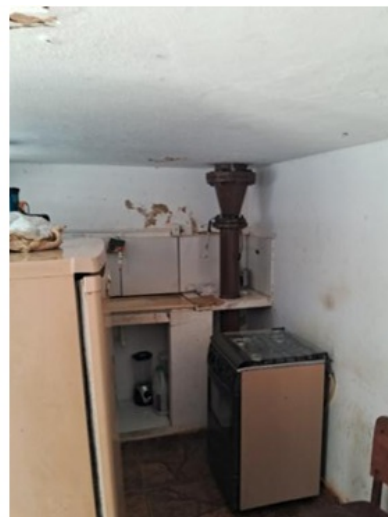
Figura 42: copa dos funcionários em instalação inadequada.
