RELATÓRIO DE FISCALIZAÇÃO

| 1 - RF Nº AGENERSA/CASAN nº 333 | RF - Emergencial ( ) Programado (P) À Distância ( ) | |

No dia 12 de novembro de 2024, a equipe de fiscalização da AGENERSA dirigiu-se ao Reservatório Principal de Italva, para realizar Vistoria Anual Programada, em atendimento ao solicitado através do processo SEI-480002/001551/2024 e Deliberação AGENERSA Nº 4216 / 2021, sendo acompanhada pelo Sr. Ranieri Felisberto Nogueira, Gerente da GNO.

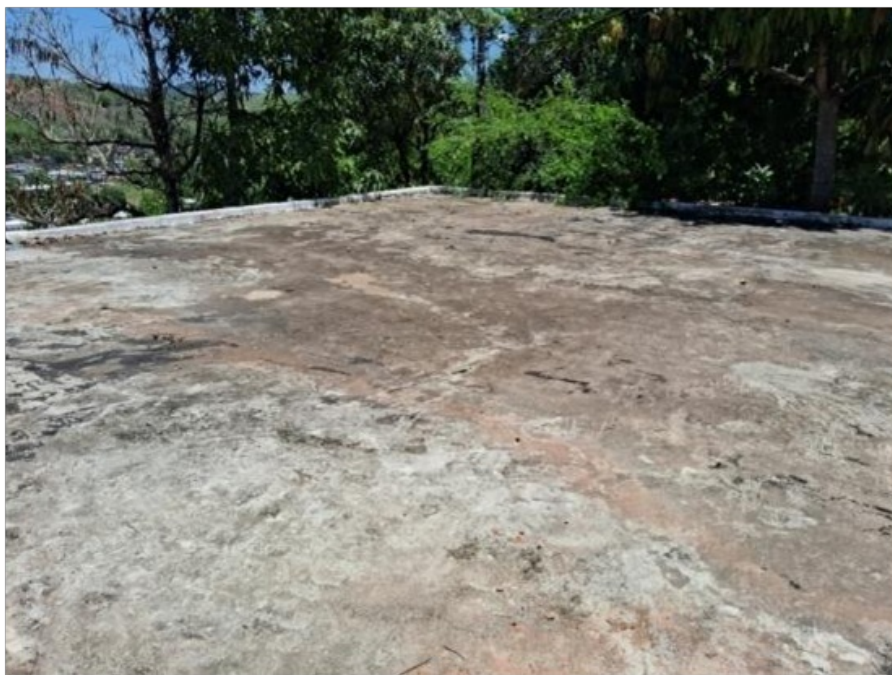
Foto 1: Vista superior da laje do reservatório.

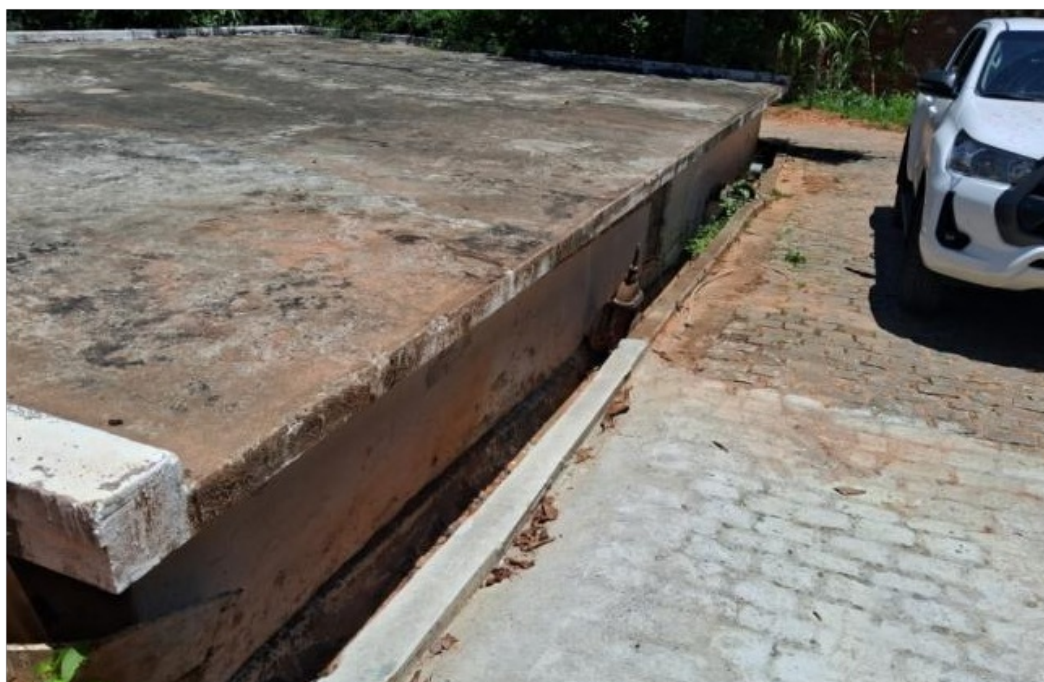
Foto 1: Vista da frente do reservatório.

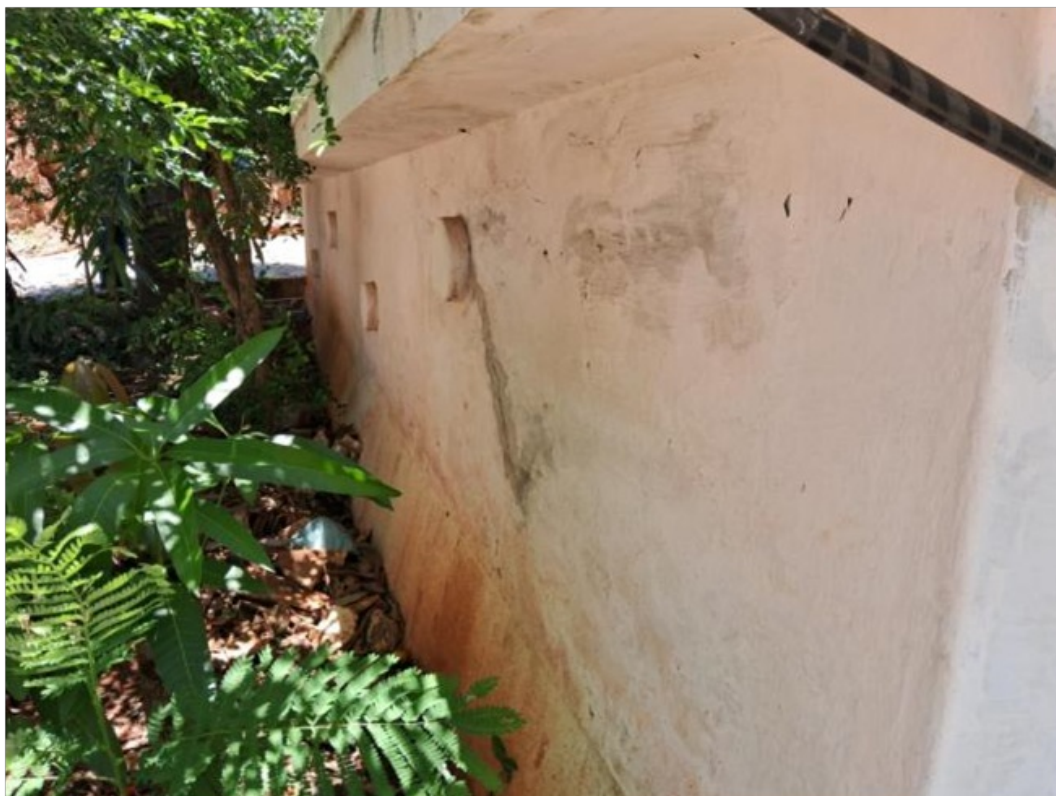
Foto 2: Vista da lateral direita do reservatório.

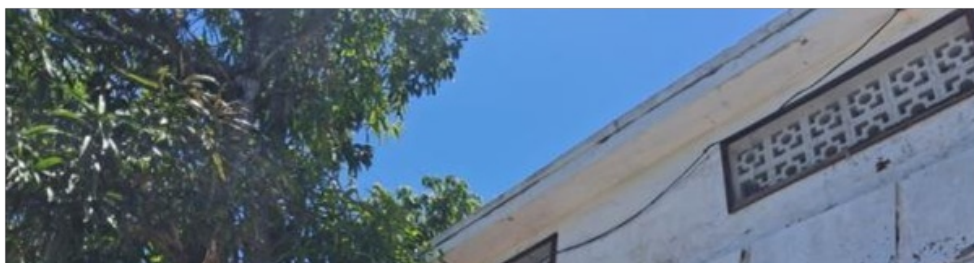
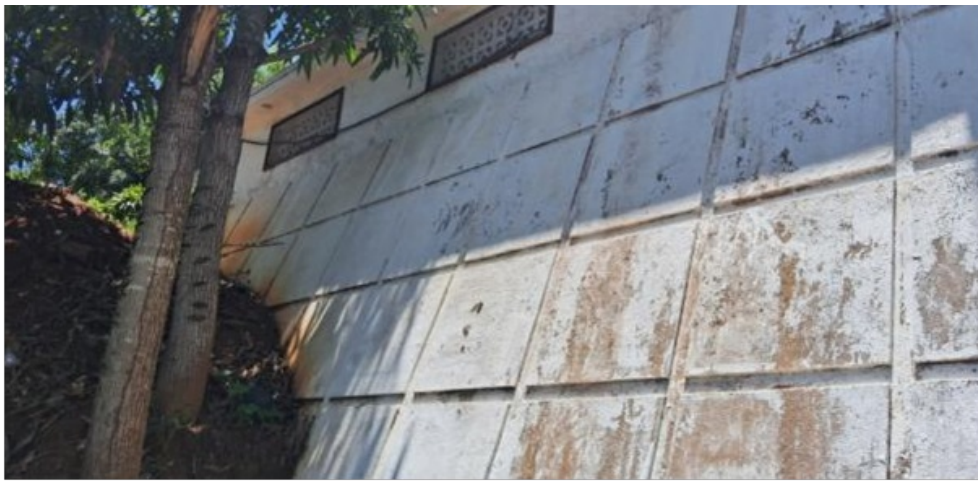
Foto 3:

Vista da frente do reservatório. Destaca-se que o acesso a frente do reservatório ocorre precariamente através de uma barranco.

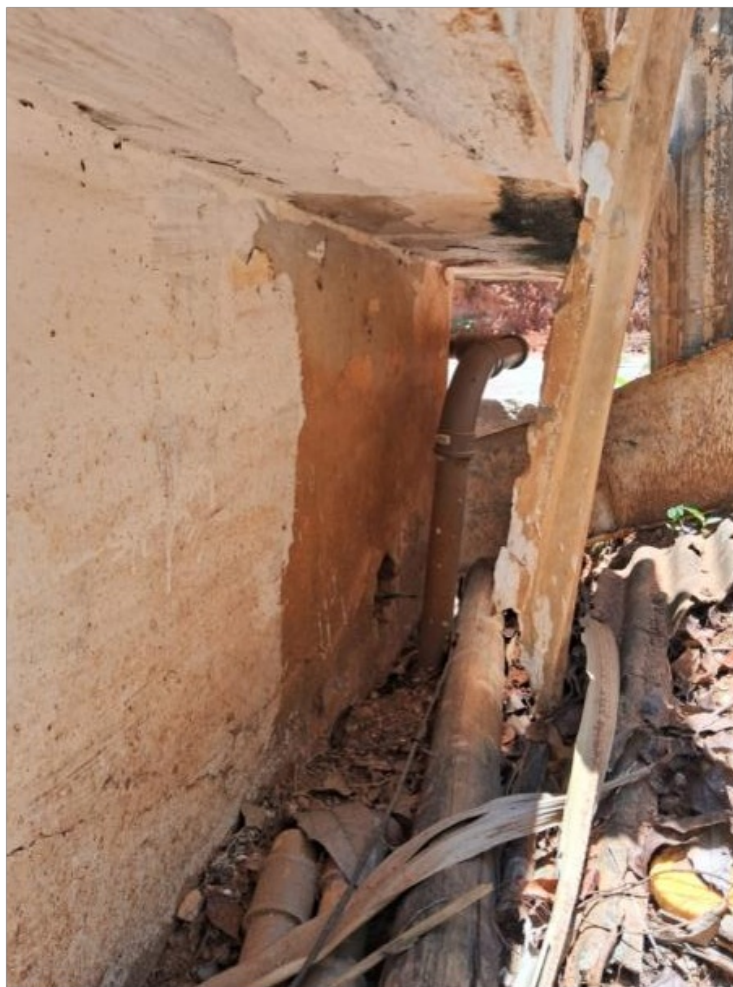
Foto 4: Vista da lateral esquerda do reservatório. Nota-se tubulação metálica que recalca água do reservatório para comunidade que mora em área a cima. Foi informado que a operação do abastecimento dessa comunidade é feito pela prefeitura.

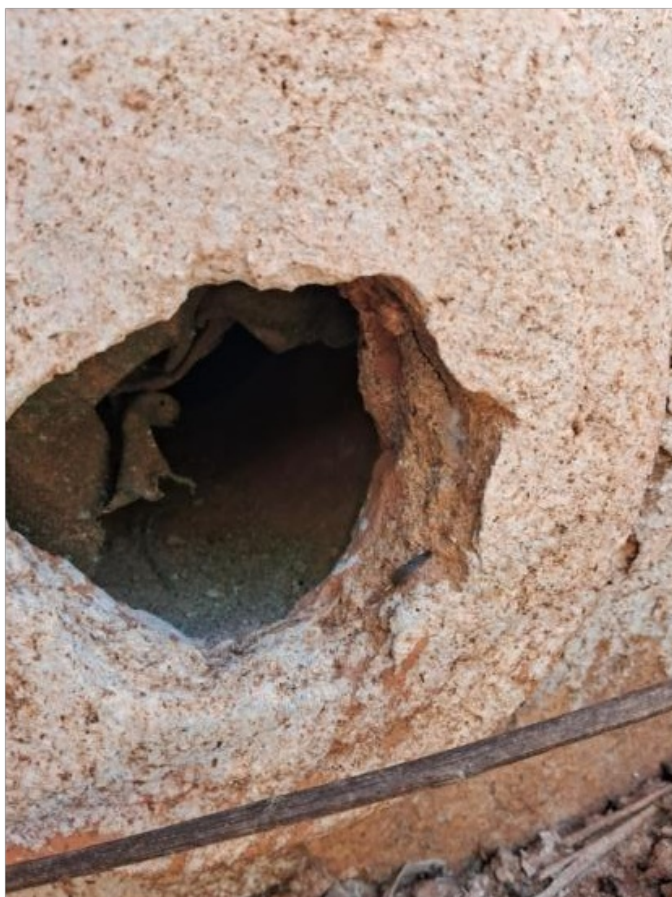
Foto 5: Orifício sem vedação adequada na parede do reservatório.

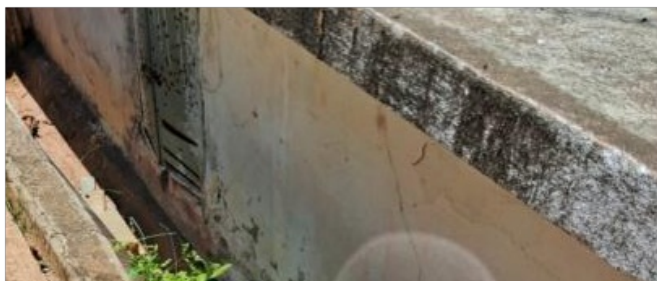
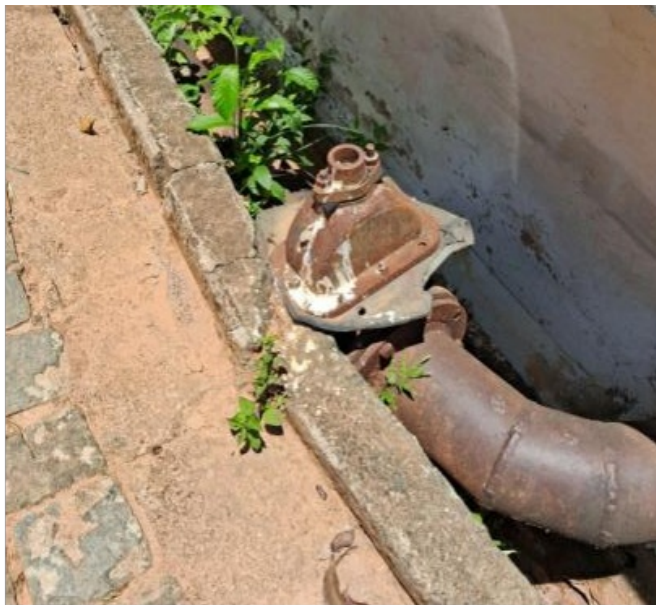
Foto 6: válvula de bloqueio sem haste e volante.

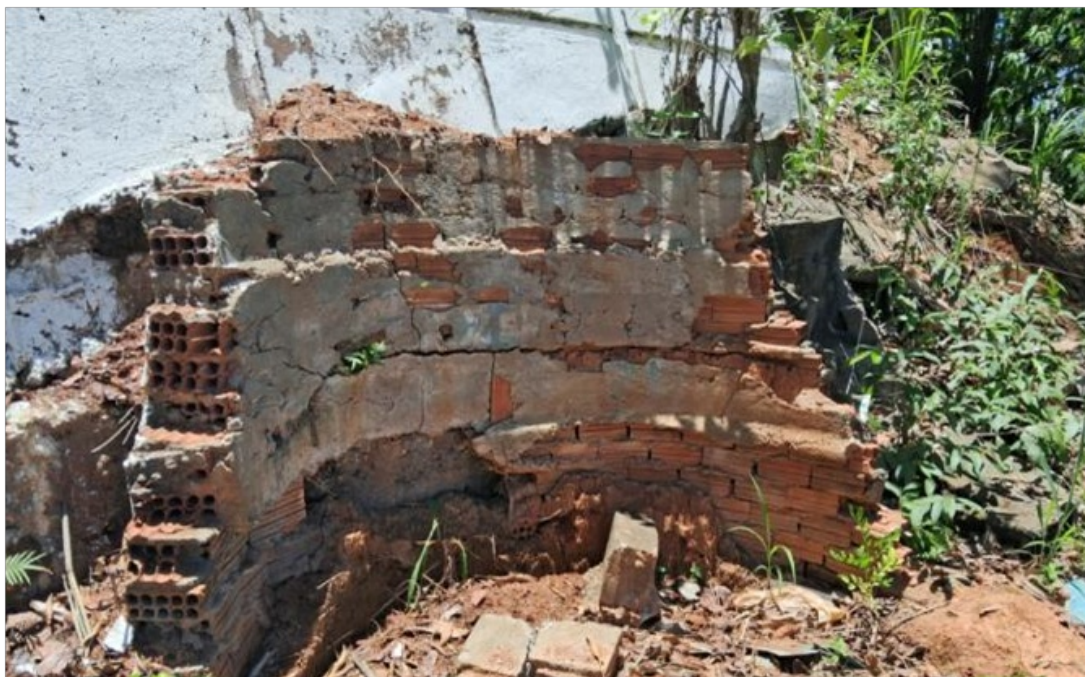
Foto 7: Resíduos acumulados na frente do reservatório.

| Número | Não conformidade | Referência normativa |
|---|---|---|
| 3 | Ausência de manutenção, limpeza, conservação e segurança | NR 8; NR 17 e NR 24 |

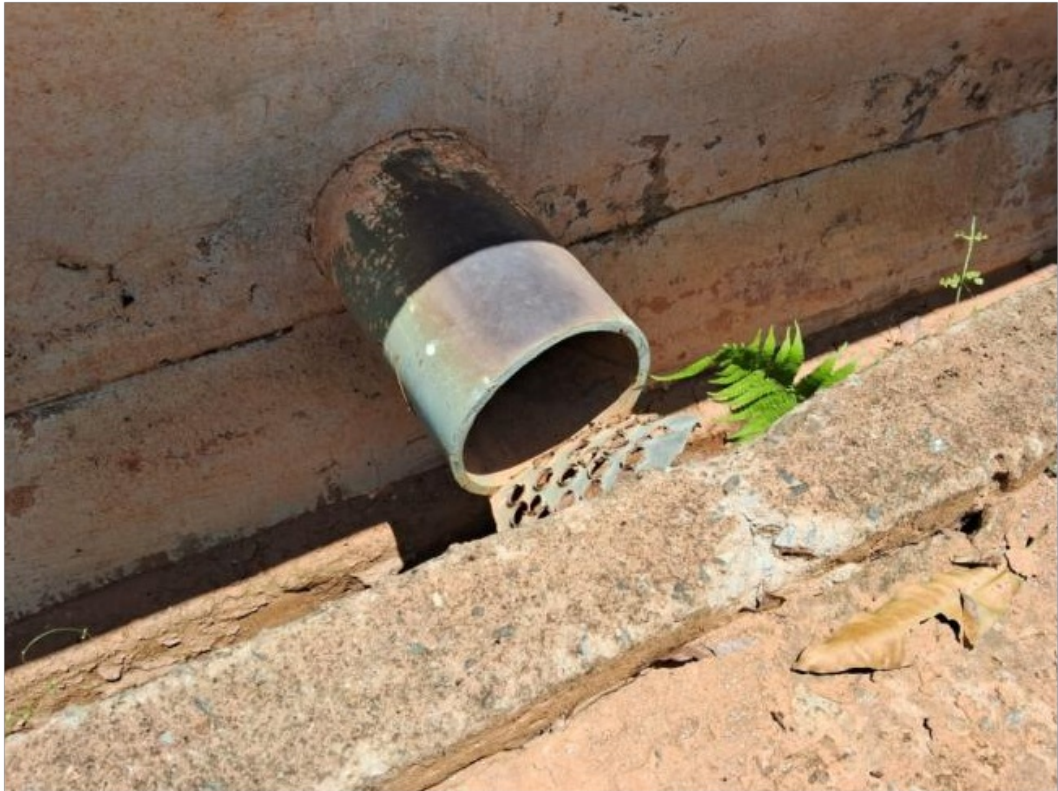
Foto 8: tubulação de extravasamento sem tela de proteção.

| Número | Não conformidade | Referência normativa |
|---|---|---|
| 4 | Inexistência de telas de proteção contra entrada de insetos, pequenos animais e outros que possam contaminar a água, nos dispositivos de ventilação | NBR 12217/1994 |
