## RELATÓRIO DE FISCALIZAÇÃO

| 1 - RF AGENERSA/CASAN Nº 333/2025 | | | RF - Emergencial ( ) Programado (P) À Distância ( ) | | |
| 10 – DESCRIÇÃO DOS FATOS RELEVANTES NA FISCALIZAÇÃO:<br><br>No dia 03 de outubro de 2025, a equipe de fiscalização da AGENERSA realizou Vistoria Anual Programada no Reservatório do Barão, em cumprimento ao disposto no artigo 2º da Deliberação AGENERSA nº 4216/2021, referente ao processo SEI-480002/000800/2025. Durante a vistoria, os técnicos da AGENERSA foram acompanhados pelo Sr. Wanderson Dias.<br><br><br><br> | | | | | |

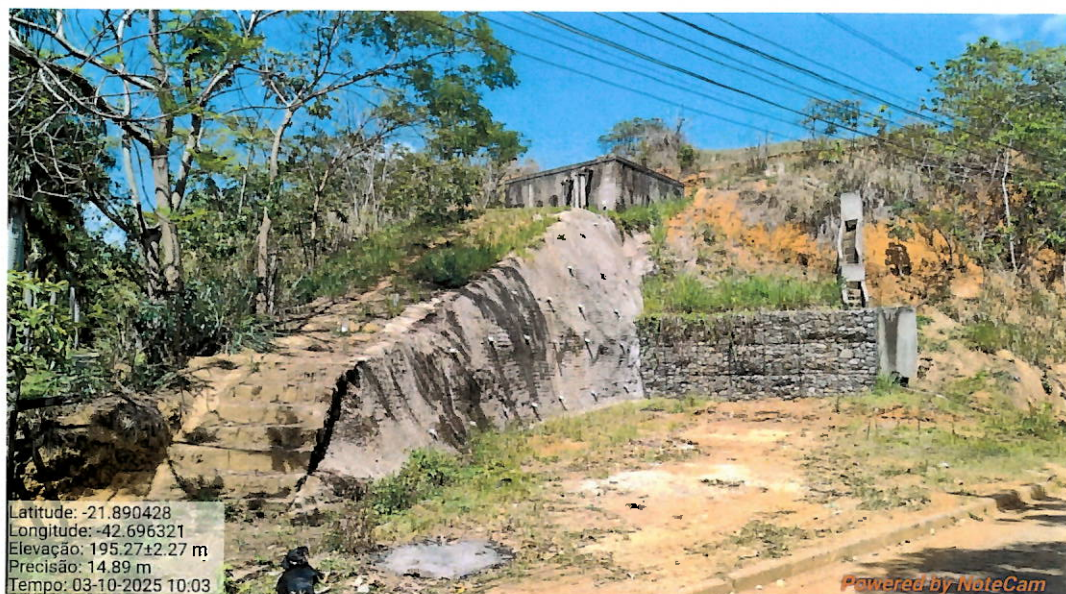
O reservatório apresenta necessidade de manutenção, conforme verificado nas vistorias anterior e atual. As não conformidades identificadas anteriormente permanecem sem correção, sendo elas: escada de acesso inadequada, ausência de proteção perimetral (cercamento ou muro), inexistência de escadas com gaiolas, presença de infiltrações nas paredes do reservatório, ausência de medidor de nível, falta de guarda-corpos na parte superior, inexistência de sistema de proteção contra descargas atmosféricas (SPDA) e ausência de tampa estanque.

Foto 1: Acesso ao reservatório – escada inadequada.

- a) Providenciar adequação de escada de acesso, proteção da unidade (cercamento ou muro), escada com gaiola, reparo de infiltrações nas paredes do reservatório, medidor de nível, guarda-corpos na parte superior do reservatório, sistema de proteção contra descargas atmosféricas (SPDA) e tampa de inspeção estanque.

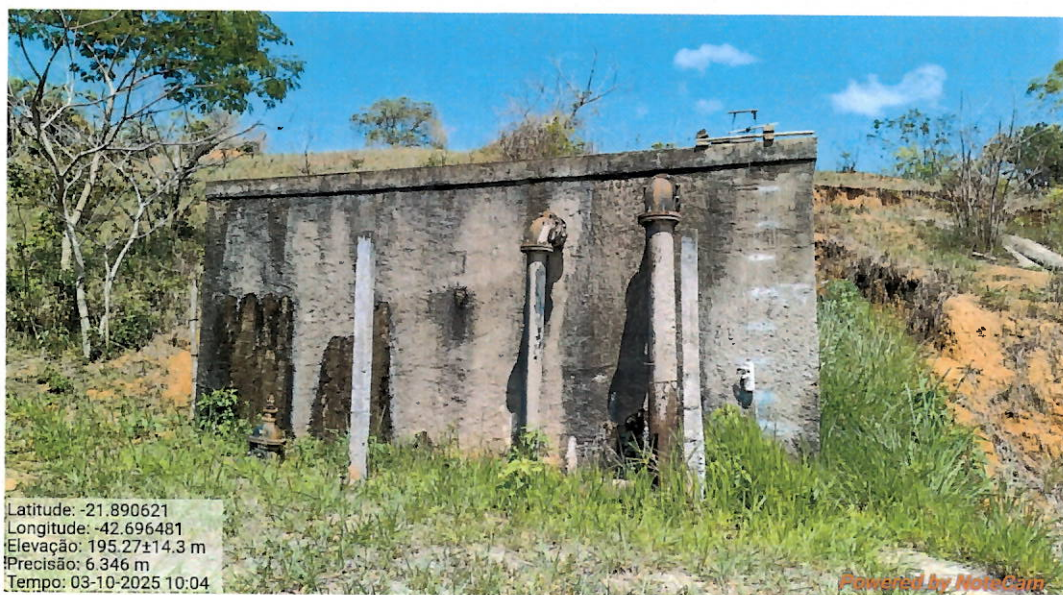
Foto 2: Vista frontal – ausência de cerceamento adequado, ausência de identificação da unidade, ausência de escada com gaiola, ausência de medidor de nível, ausência de guarda-corpo e ausência de SPDA.

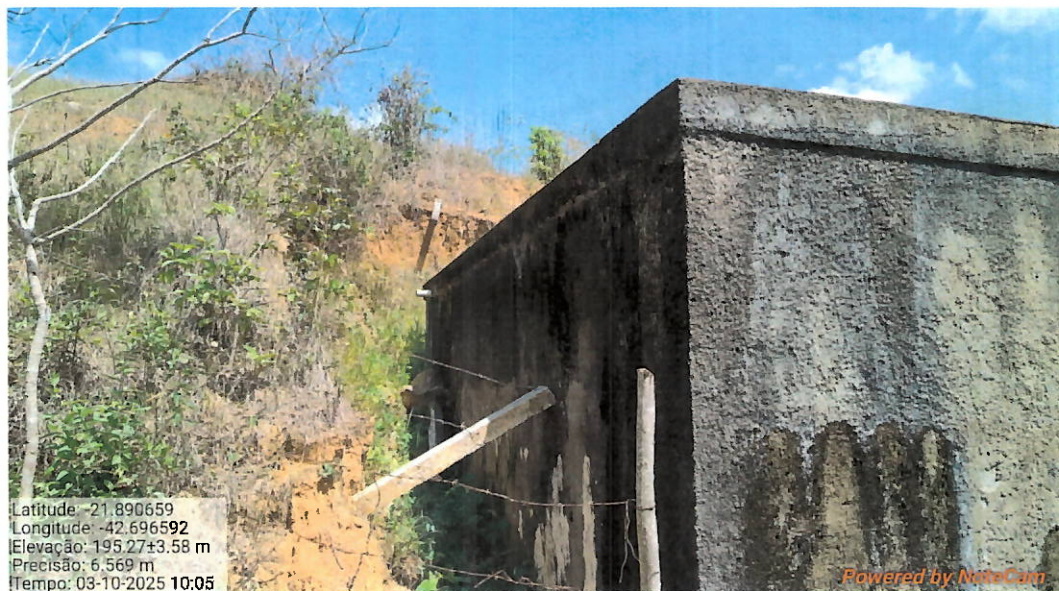
Não foi possível verificar as condições da tampa de inspeção do reservatório devido à ausência de escada e à presença de uma cerca no morro localizado na lateral da estrutura.

Foto 3: Vista lateral – cerca na lateral do reservatório.

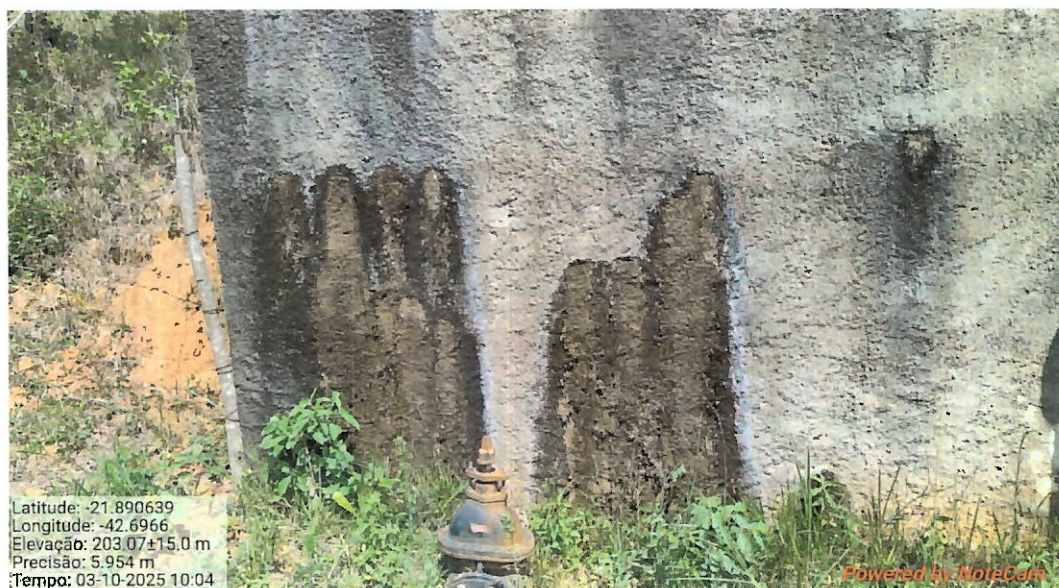
Foto 4 : Ponto de infiltração do reservatório.
