**RELATÓRIO DE ACOMPANHAMENTO AGENERSA/CASAN Nº 337/2024**

| <b>Local</b> | Sistema Imunana-Laranjal | | |
| <b>Tipo da Ocorrência</b> | Parada anual para manutenção | | |
| <b>Objetivo da Fiscalização</b> | Acompanhamento da parada | | |

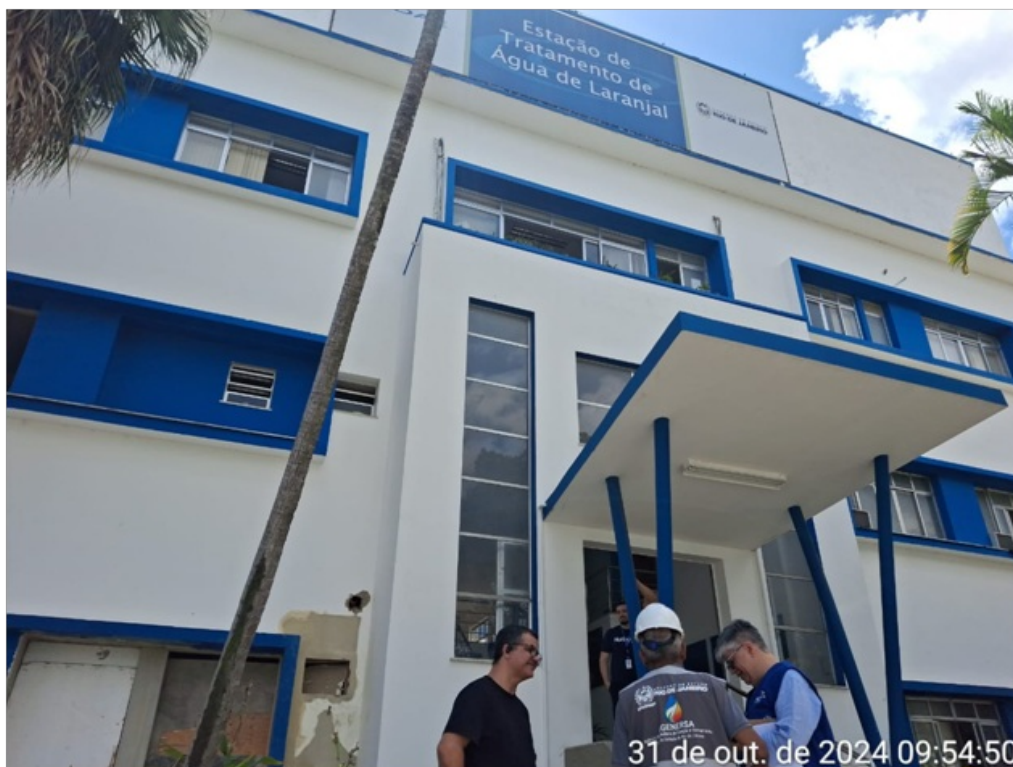
Foto 1 – Fachada ETA

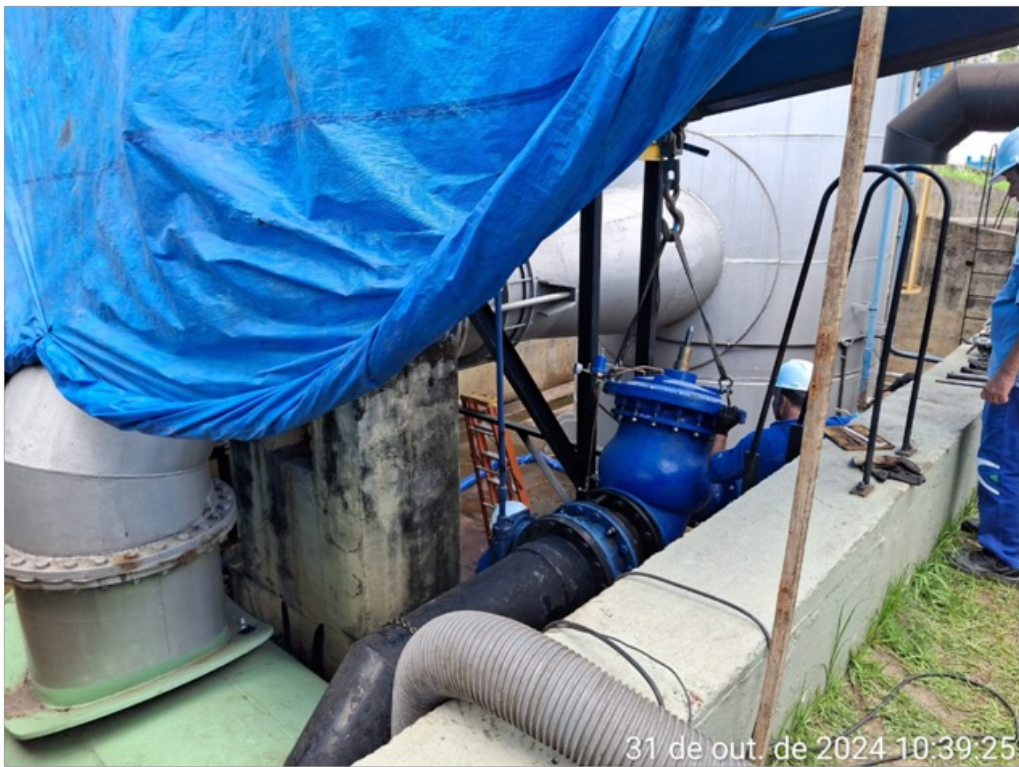
Foto 2 – Válvula antecipadora de ondas do tanque pulmão (Anexo – Item 9)

| ITEM | DESCRIÇÃO DO SERVIÇO | STATUS | OBS |
|---|---|---|---|
| 9 | Substituição e comissionamento da válvula antecipadora de ondas do tanque pulmão | CONCLUÍDO | |

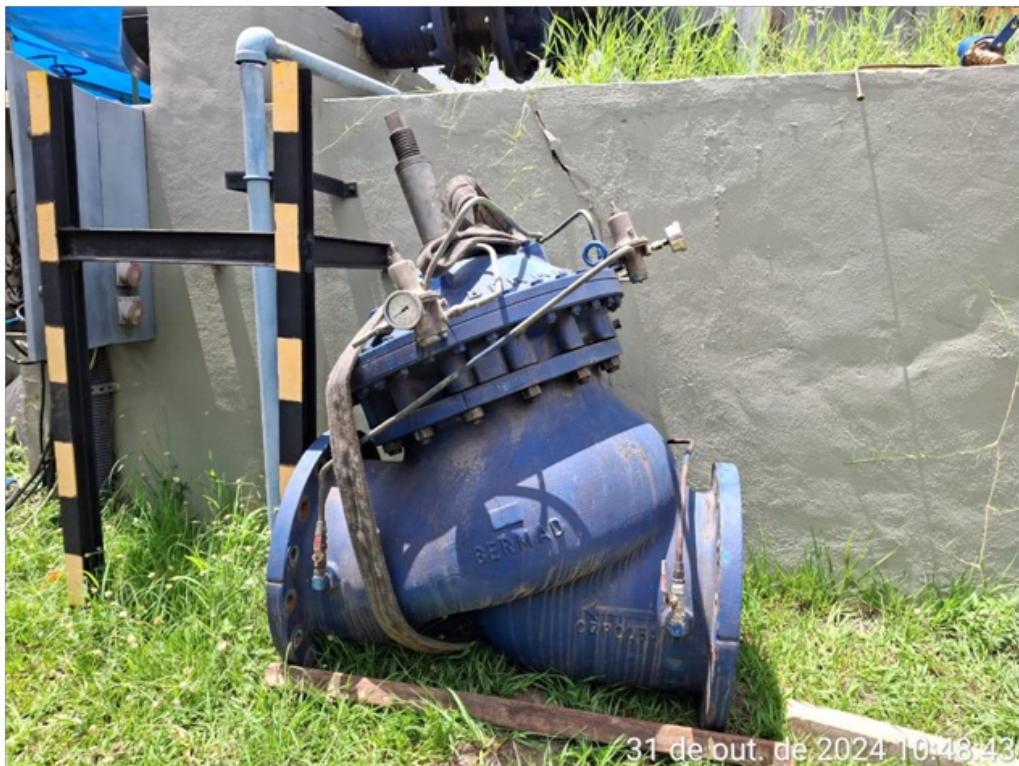
Foto 3 – Válvula antecipadora antiga

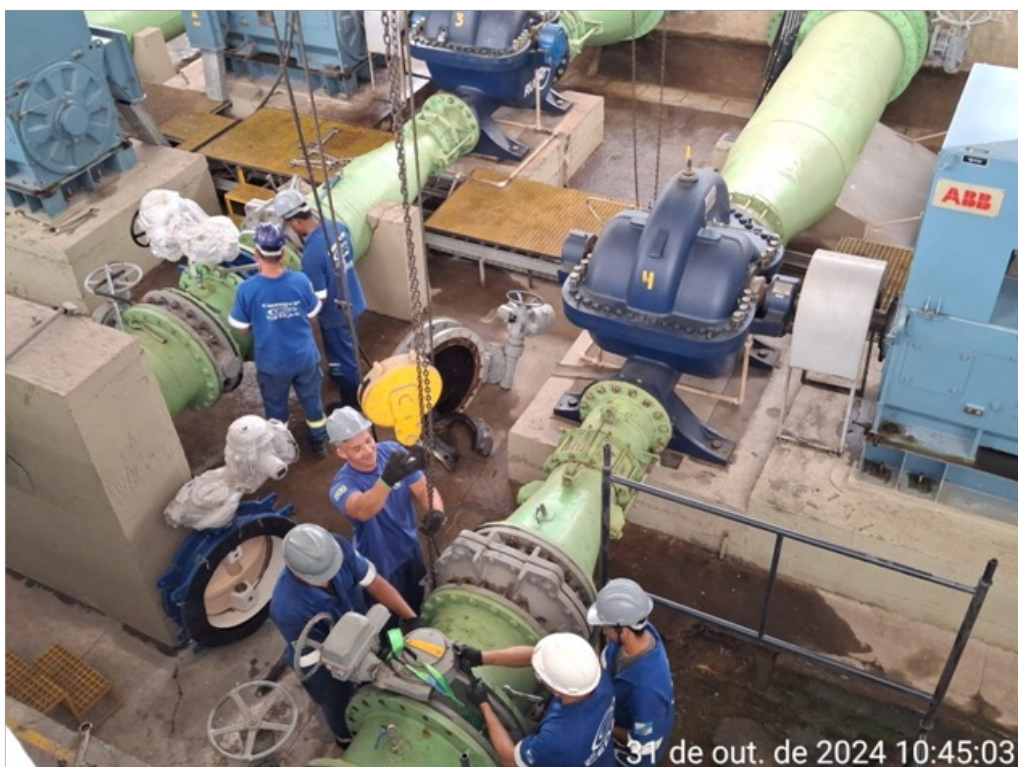
Foto 4 – Instalação de válvulas DN 600 bombas elevatória 1 (Anexo – Item 14)

| 14 | Instalação de válvulas DN600 no recalque das bombas da elevatória 1 de Laranjal | CONCLUÍDO | |

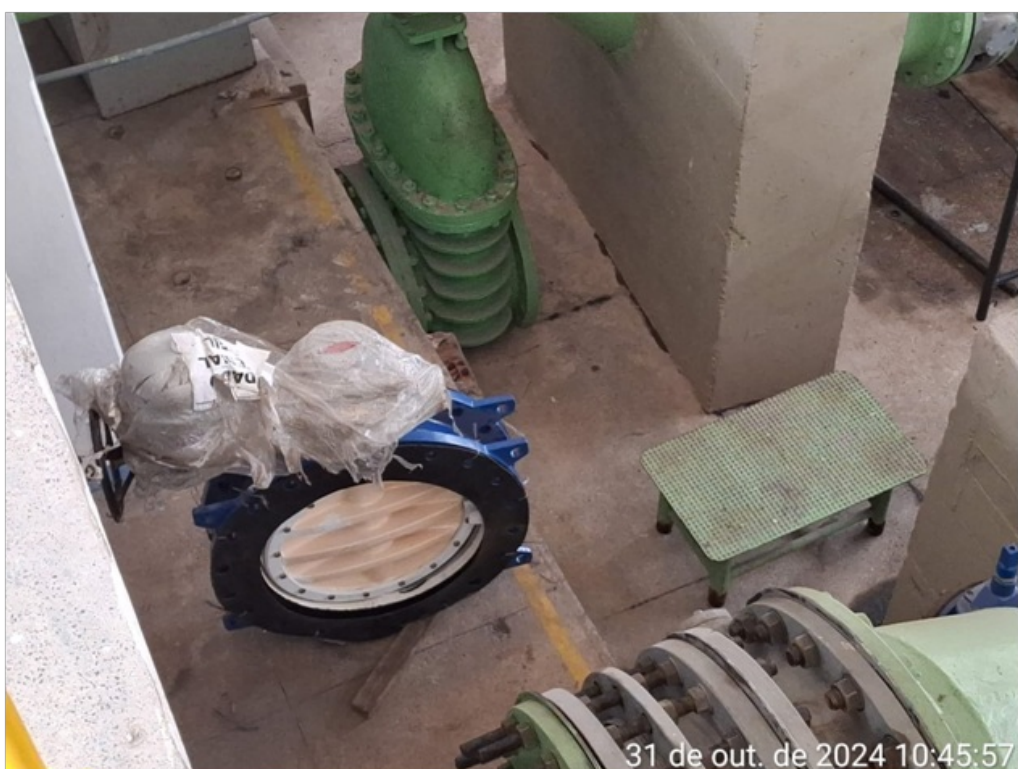
Foto 5 – Válvula DN 600 nova

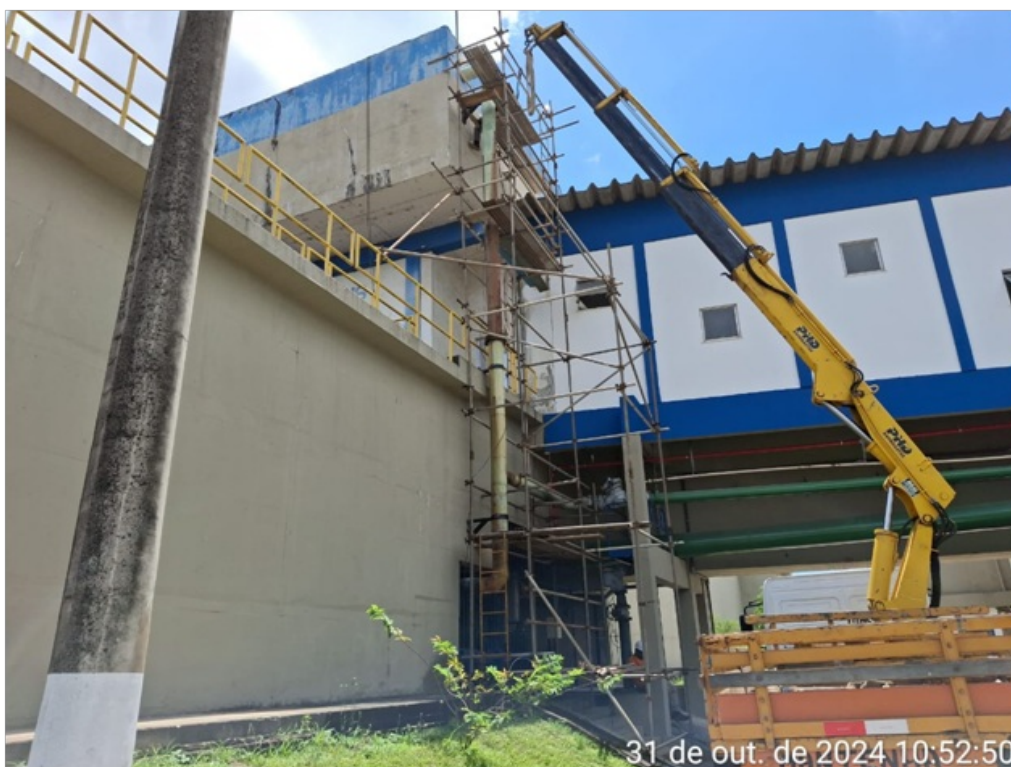
Foto 6 – Substituição tubulação de recalque DN 250 reservatório lavagem dos filtros ETA 3 (Anexo – Item 27)

| 27 | Substituição de tubulação de recalque (DN250) e instalação de válvula gaveta DN200 para reservatório de lavagem dos filtros ETA 3 | CONCLUÍDO | |

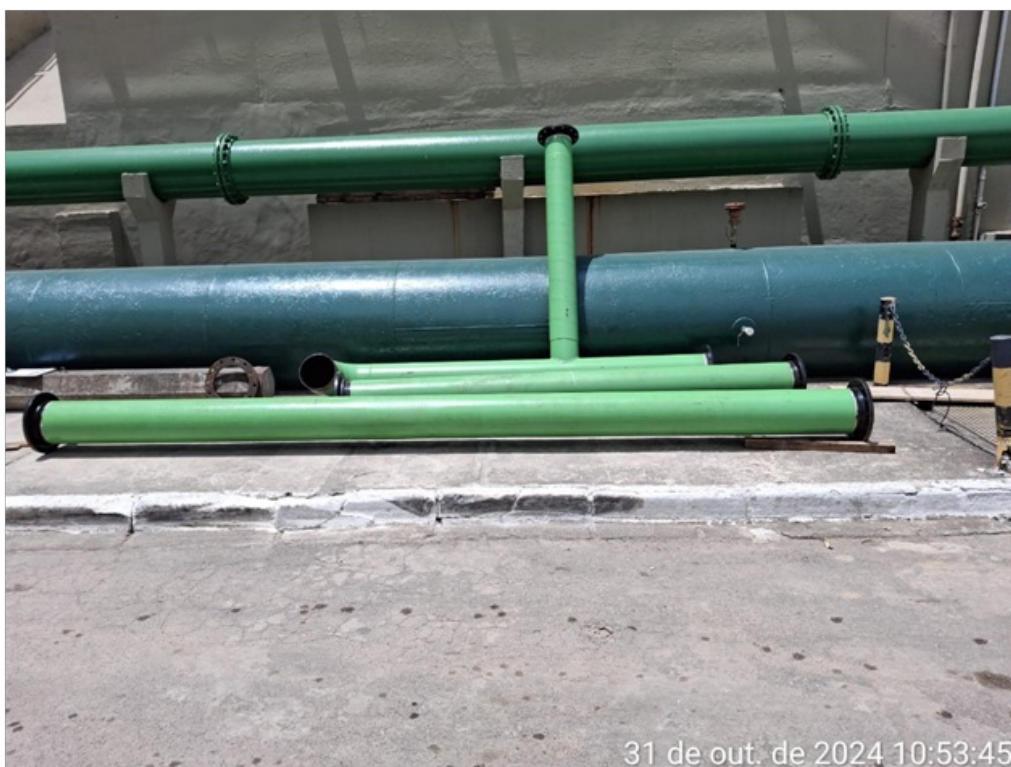
Foto 7 – Tubulação DN 250 para substituição

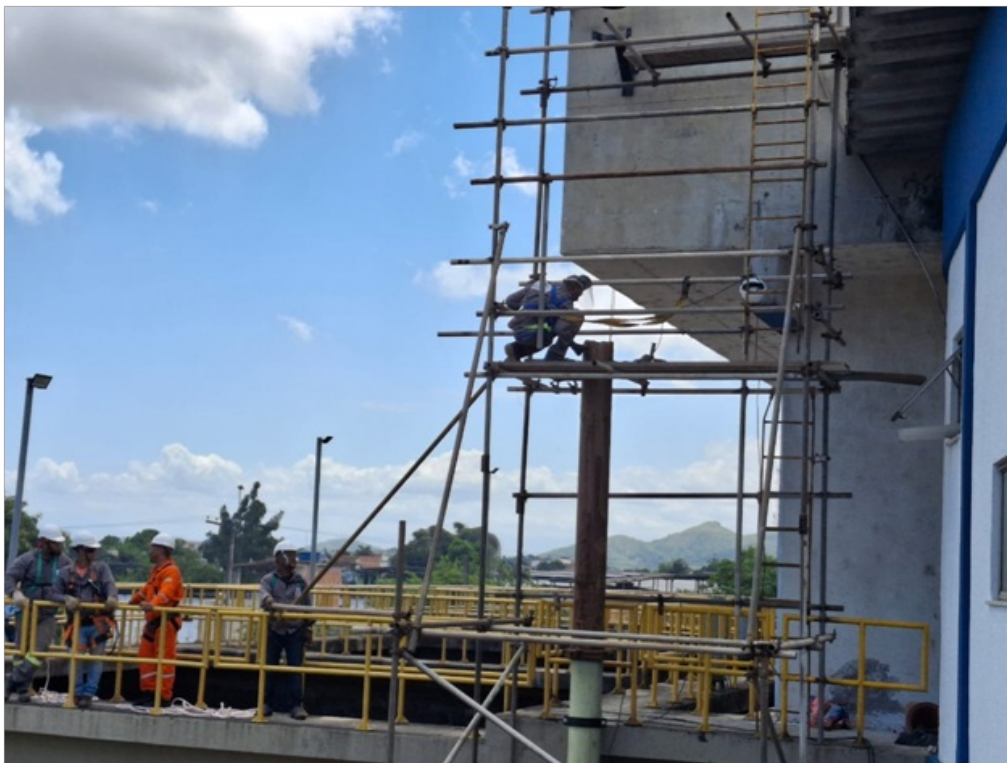
Foto 8 – Execução substituição de tubulação de recalque

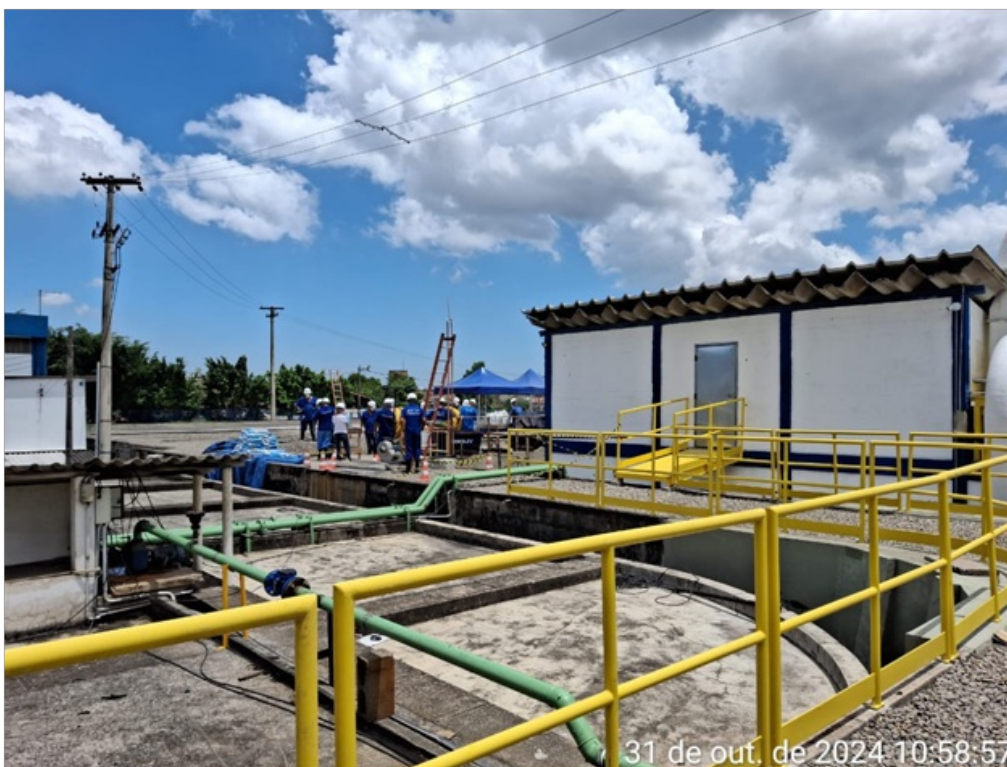
Foto 9 – Execução revestimento piso caixa de contato

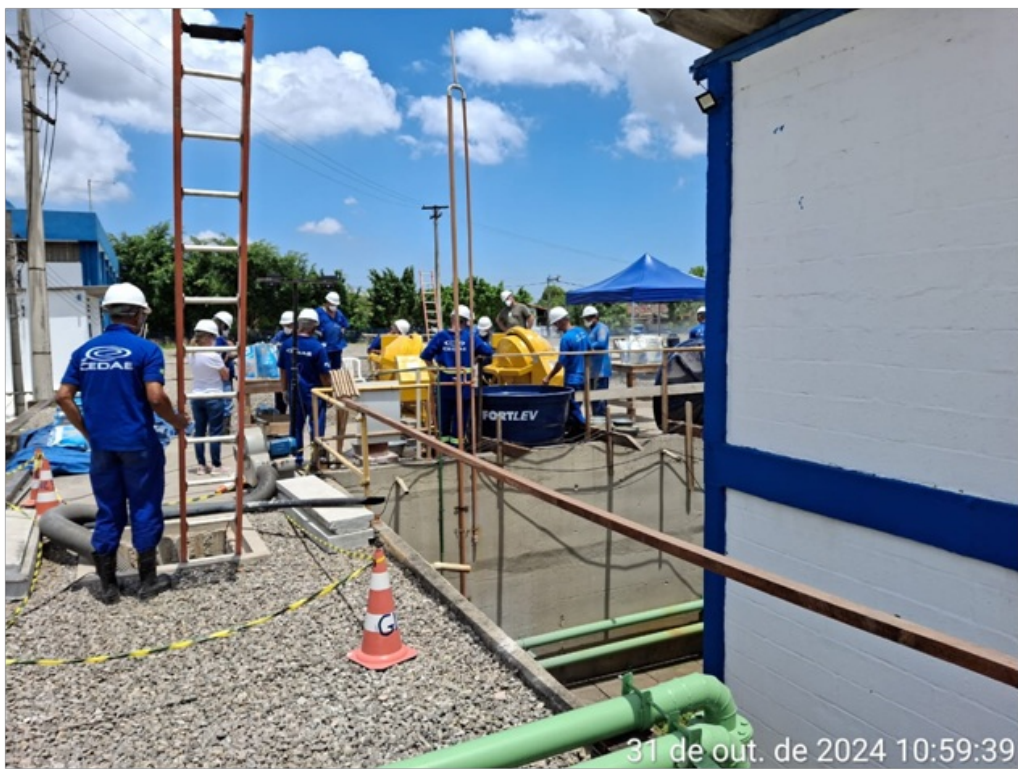
Foto 10 – Execução revestimento piso caixa de contato (Anexo – Item 34)

| 34 | Revestimento de 15m² com emcrete 50 fast – piso caixa de contato/ Fixação placa teflon e fixação placa cimentícia - piso caixa de contato | CONCLUÍDO | |

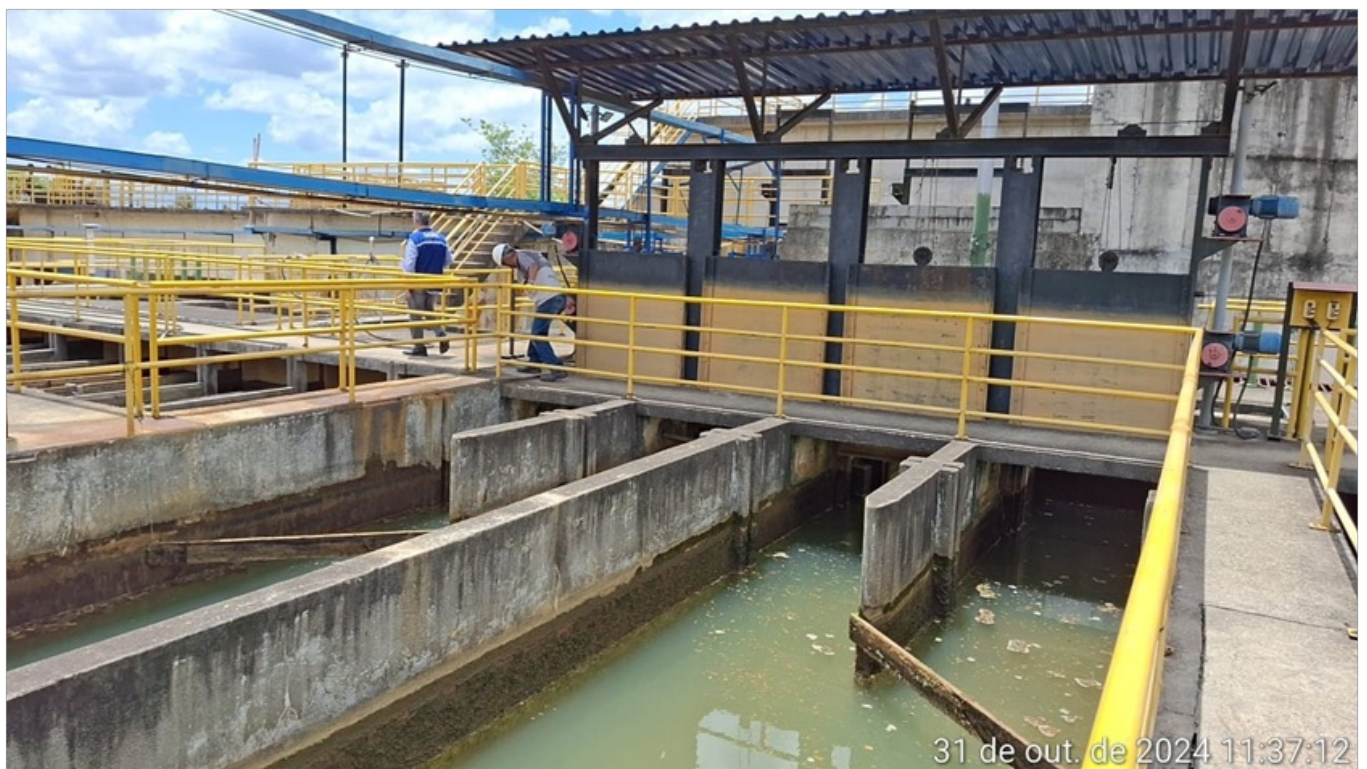
Foto 11 – Comportas canal chegada água bruta

| ITEM | DESCRIÇÃO DO SERVIÇO | STATUS | OBS |
|---|---|---|---|
| 10 | Revisão das comportas da chegada da água bruta | CONCLUÍDO | |

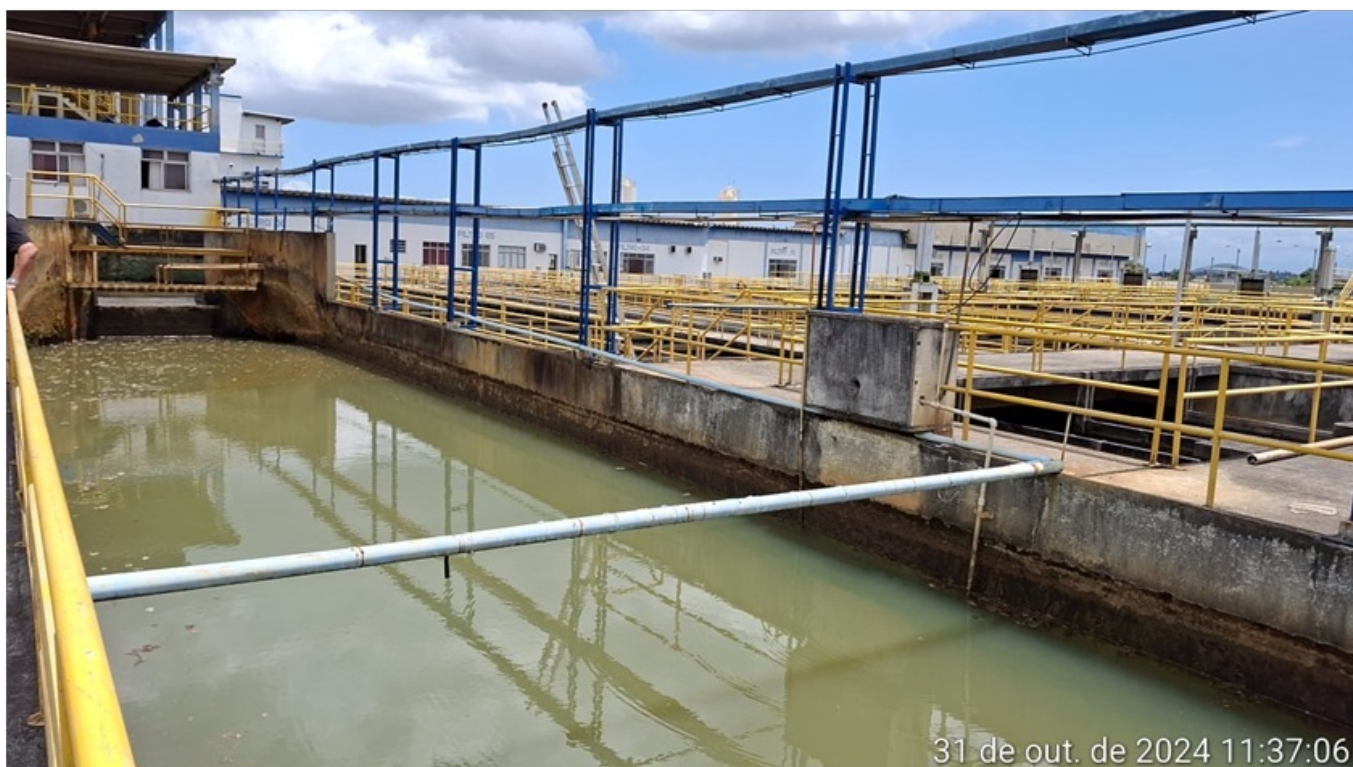
Foto 12 – Canal de chegada água bruta

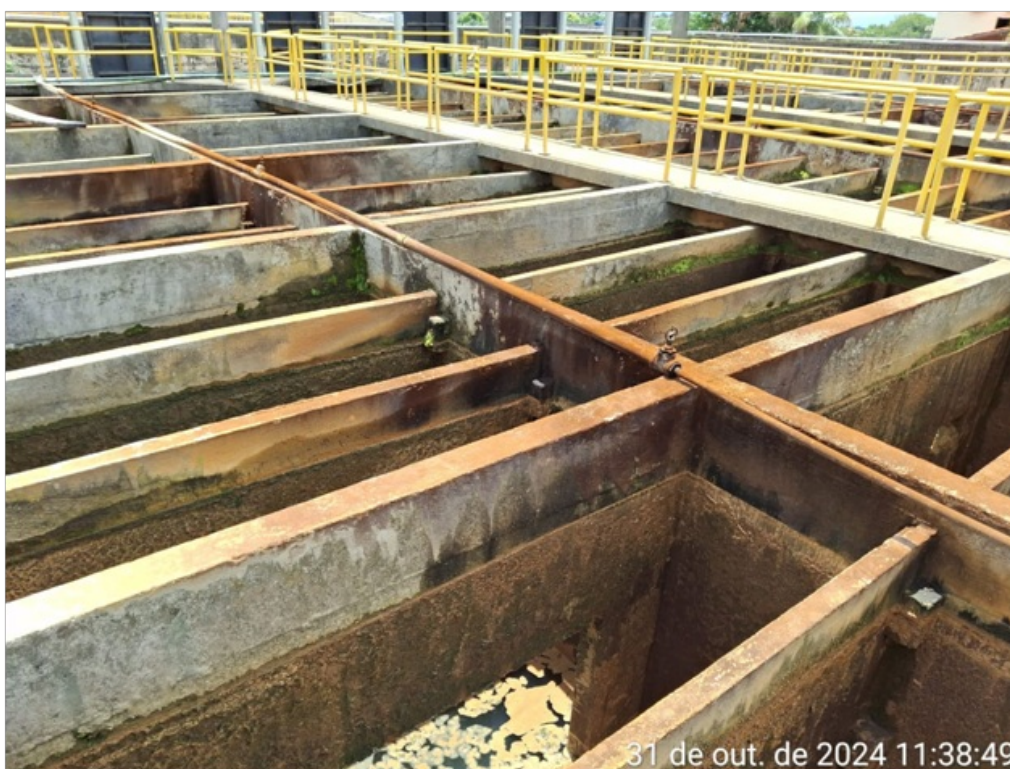
Foto 13 – Floculadores

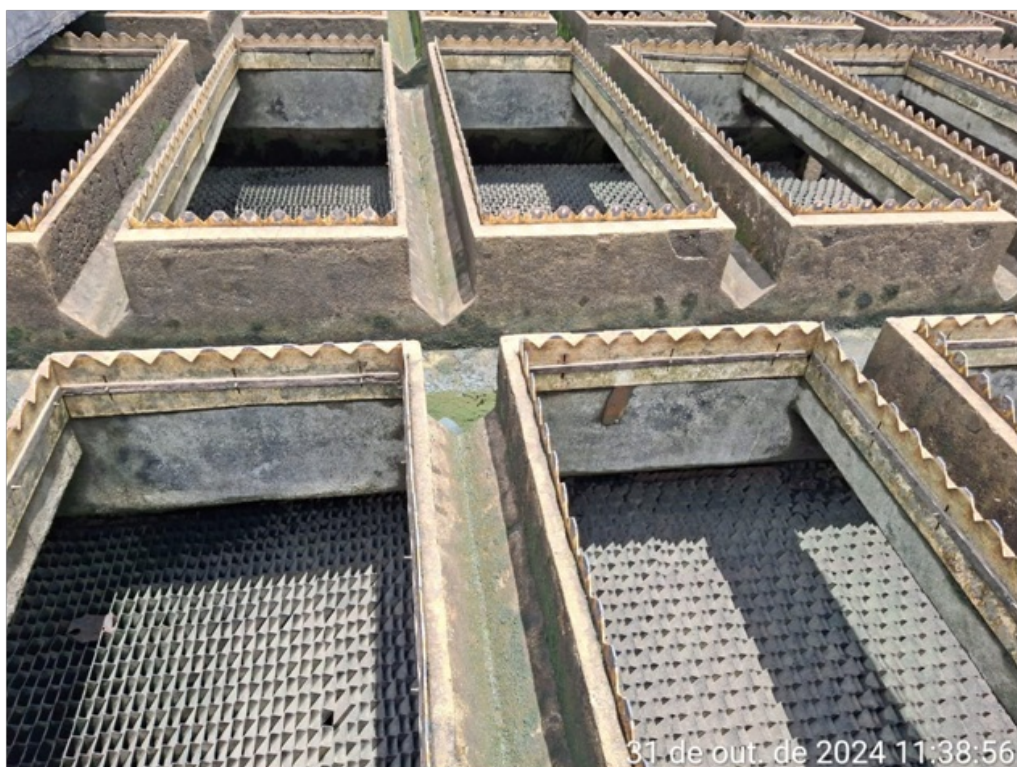
Foto 14 – Decantadores ETA 2

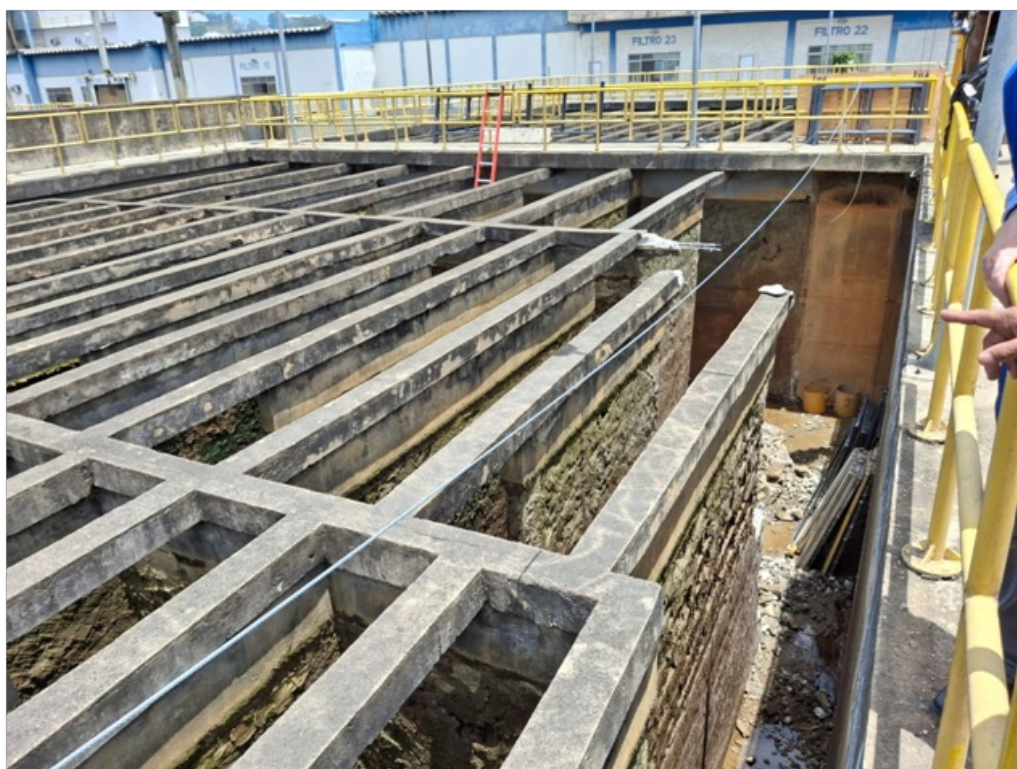
Foto 15 – Floculadores em obra ETA 3

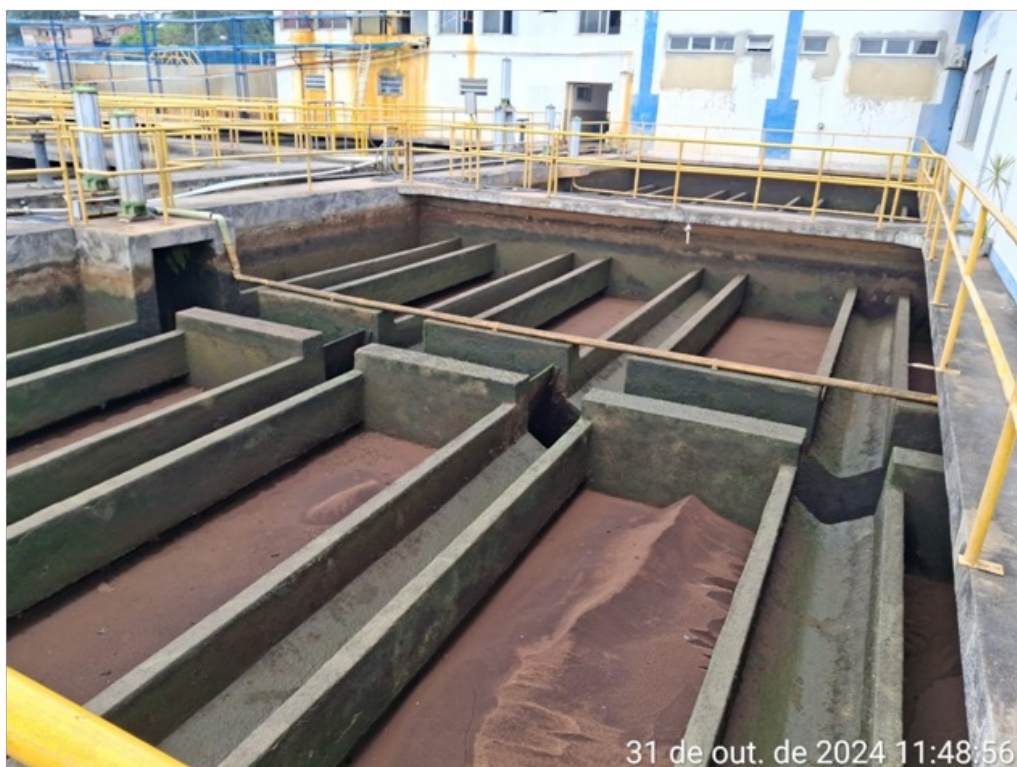
Foto 16 – Filtros durante a manutenção ETA 2

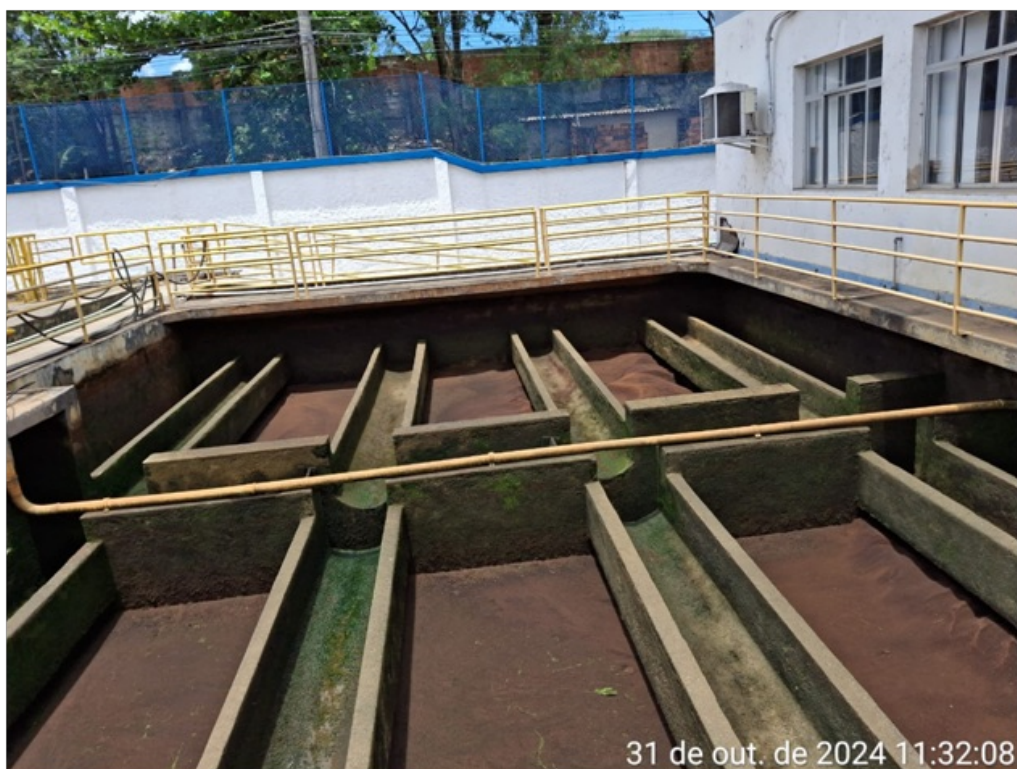
Foto 17 – Filtros durante a manutenção ETA 1

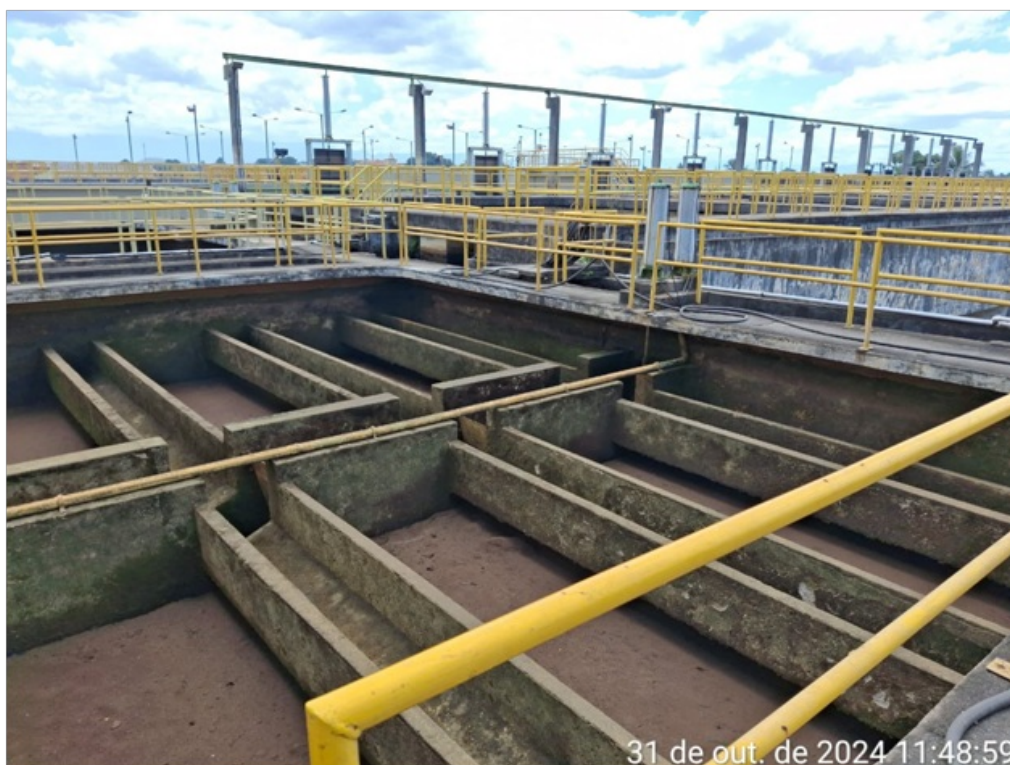
Foto 18 – Filtros durante a manutenção ETA 3

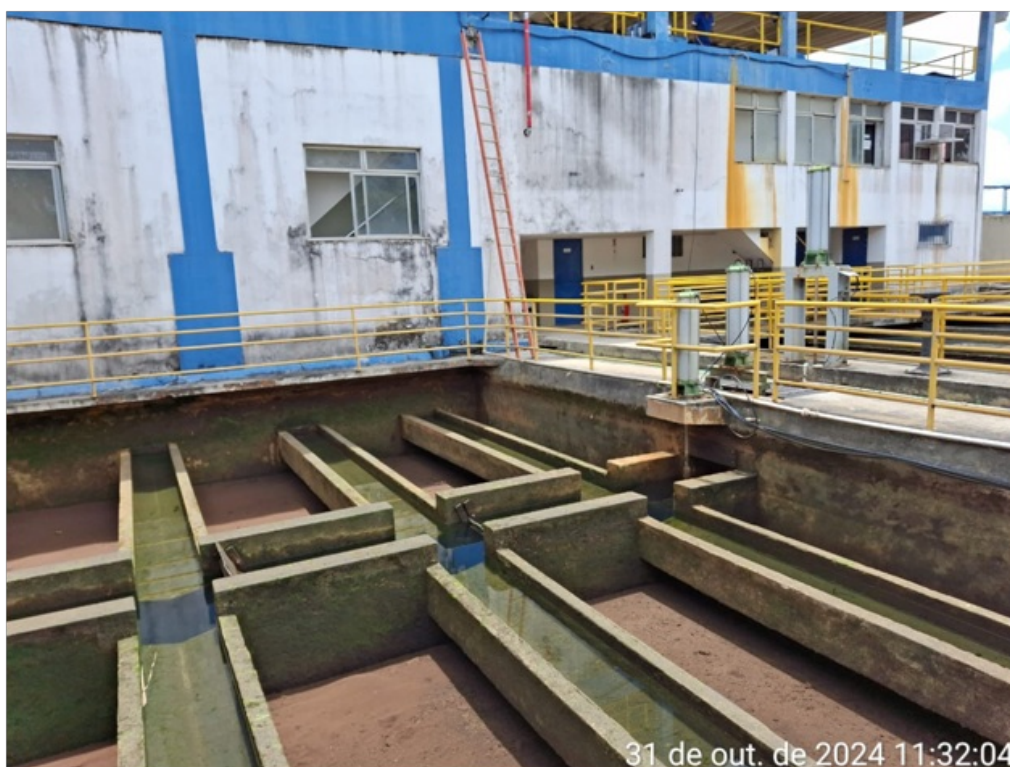
Foto 19 – Filtros durante a manutenção ETA 2
