## RELATÓRIO DE FISCALIZAÇÃO AGENERSA/CASAN Nº 338/2024

| Local Fiscalizado | EEAB - Estação Elevatória de Água Bruta - Município de Pinheiral. – RJ. | | |
| Objeto da Fiscalização | Verificar as condições de operação e conservação da Unidade | | |

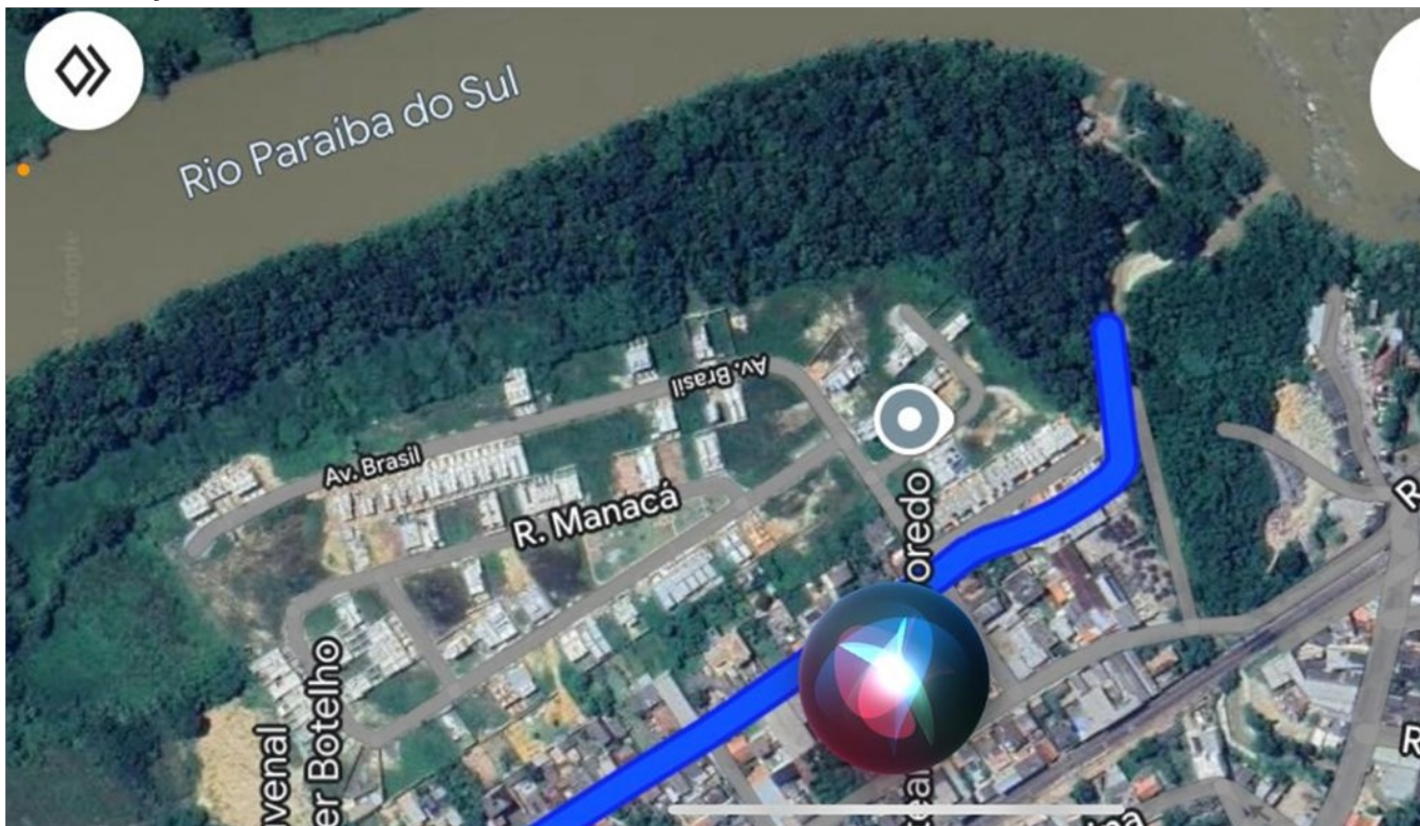
Foto 01 - Estação Elevatória de Água Bruta.

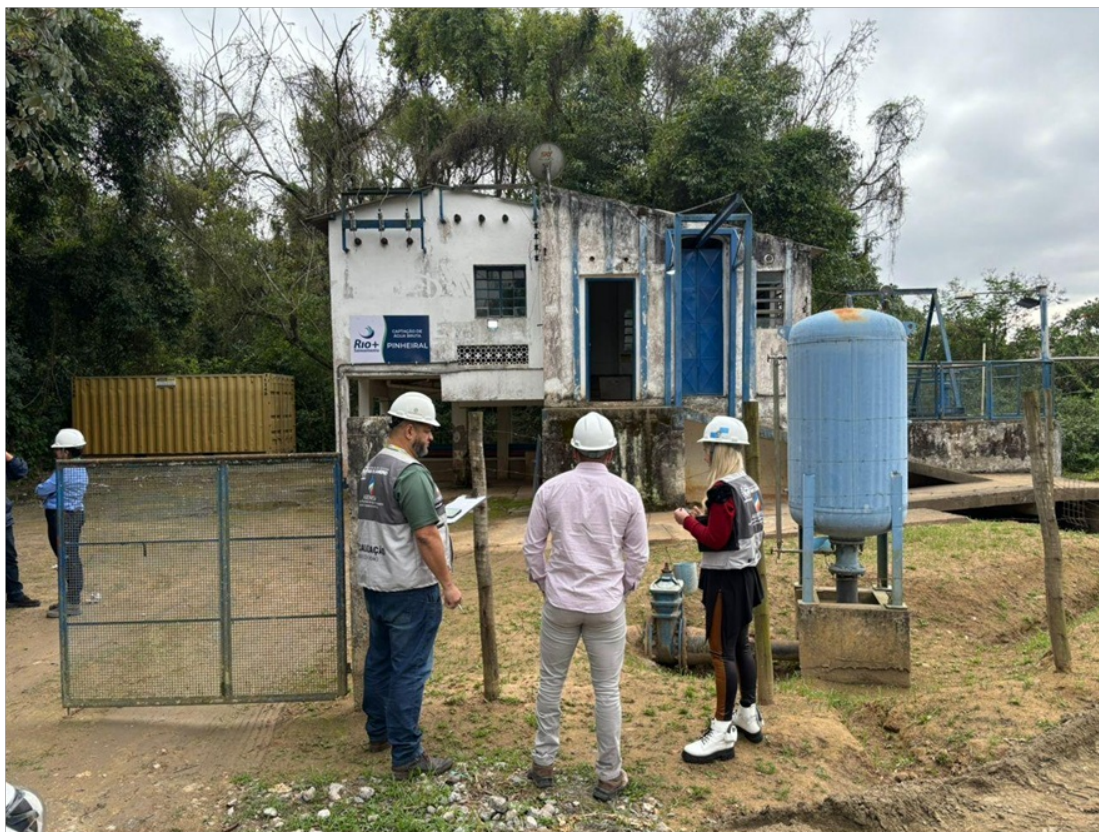
**Foto 02 - Estação Elevatória necessita de reforma geral, inclusive revitalização da pintura.**

- j) A EEAB encontra-se com as paredes descascadas, necessitando de revitalização da pintura. ( Não conformidade );
- k) Vários detritos de madeira, encontram-se sobre uma das linhas de recalque.( Não conformidade );

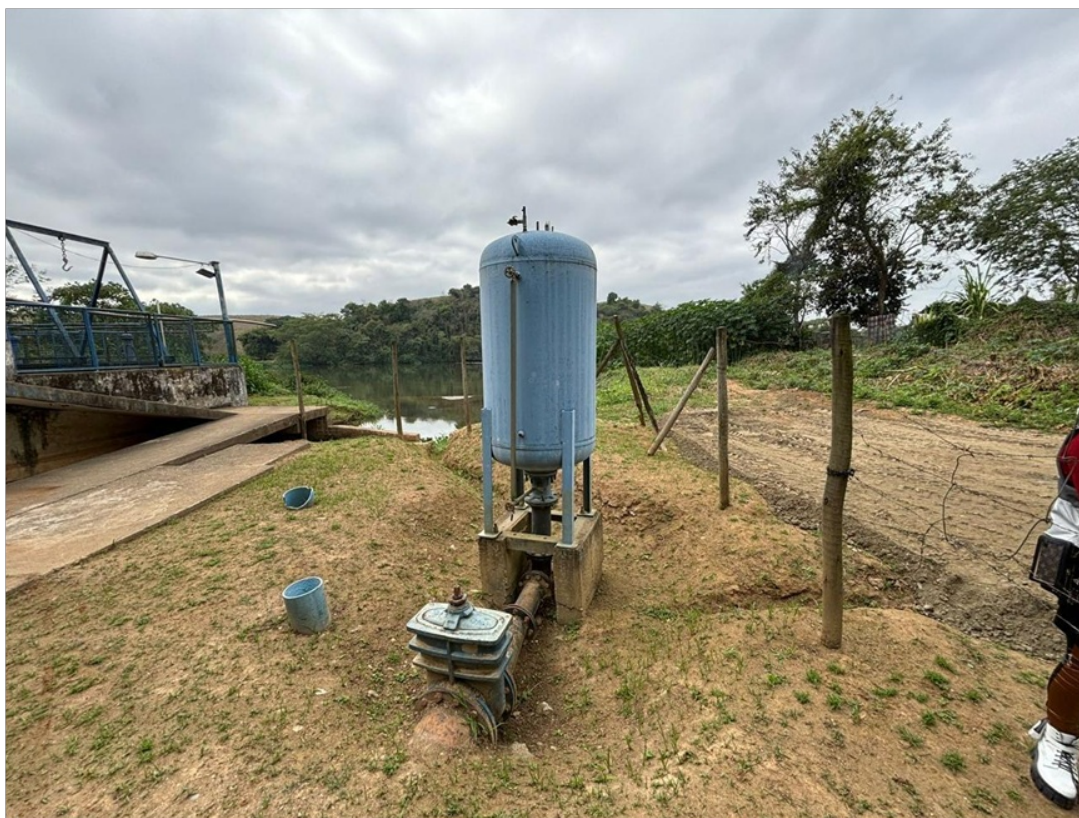
**Foto 03 –TAU (Tanque de Amortecimento Unidirecional ), um dispositivo capaz de absorver o golpe de aríete gerado pela oscilação brusca do bombeamento da água, encontra-se fora de operação por falta de manutenção.**

- f) O cercamento encontra-se em bom estado de conservação;
- g) Tanque de Amortecimento Unidirecional – TAU, fora de operação por falta de manutenção. ( Não conformidade );

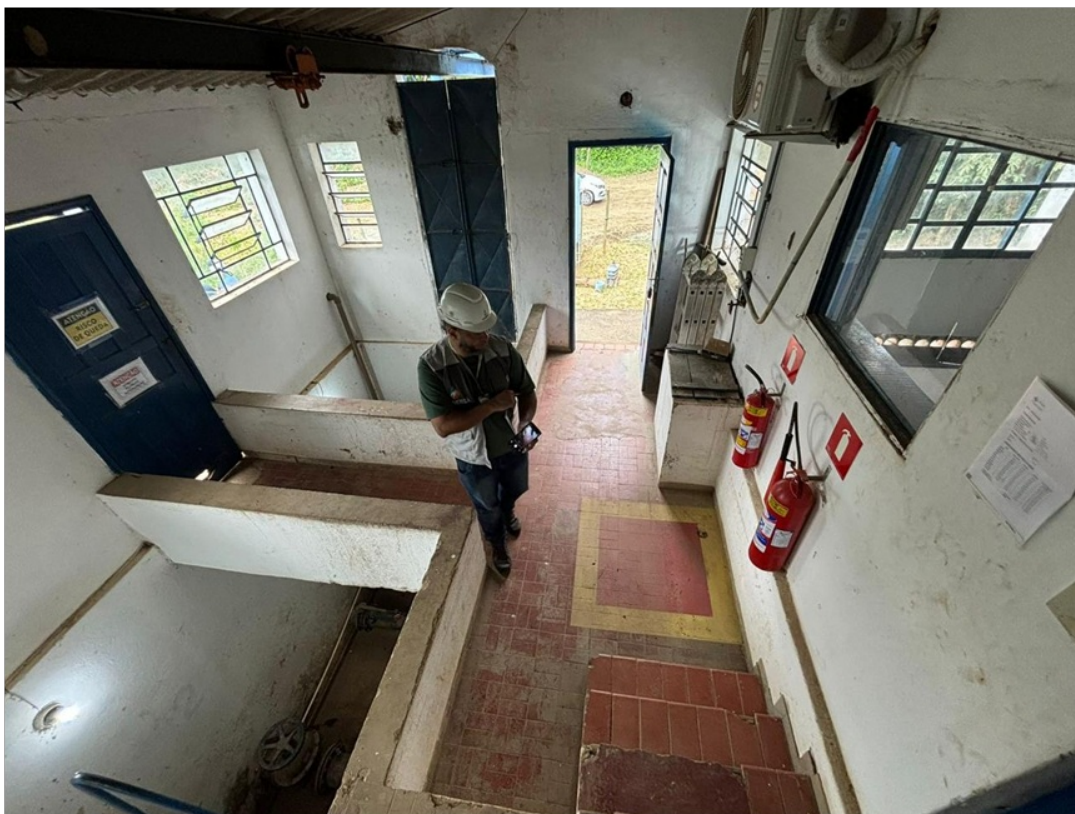
Foto 04 – Extintores de incêndio.

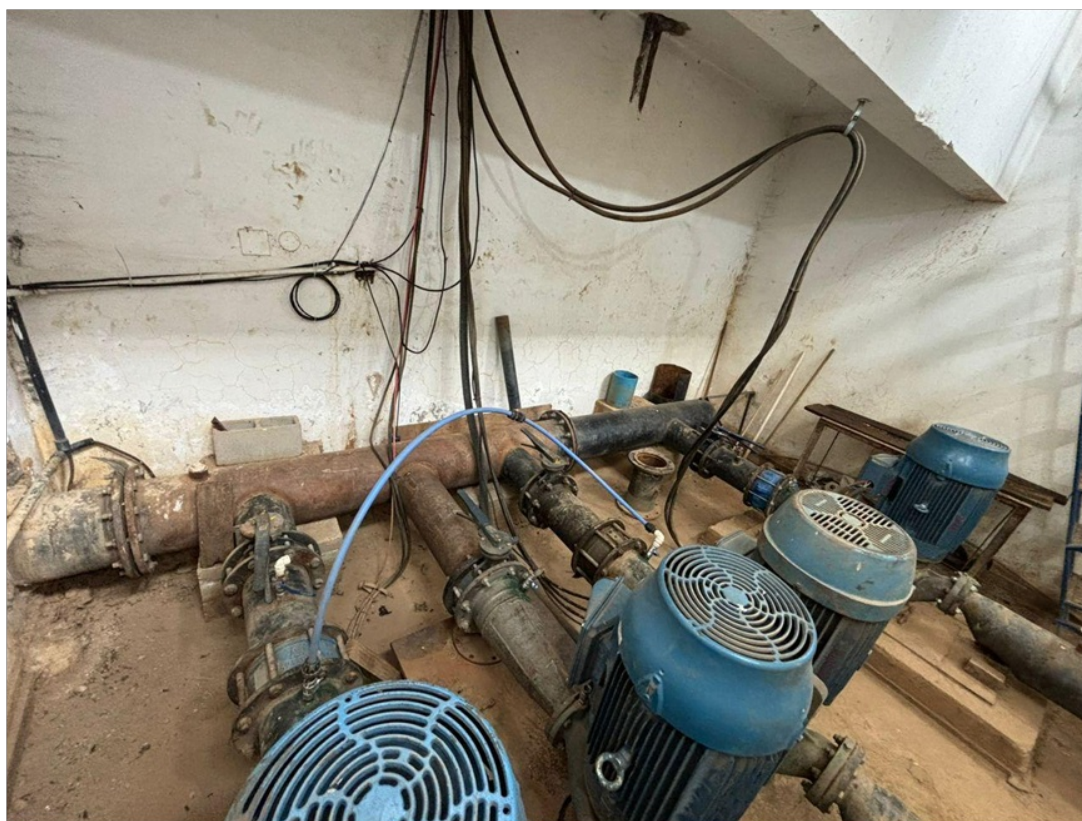
Foto 05 – Sala de bombas, com cabos dependurados nas paredes.

- h) Cabos de alimentação dos motores das bombas, dependurados nas paredes, fora da norma reguladora. ( Não conformidade );
- i) Sistema de gradeamento encontra-se precário, necessitando urgentemente de reforma. ( Não conformidade );

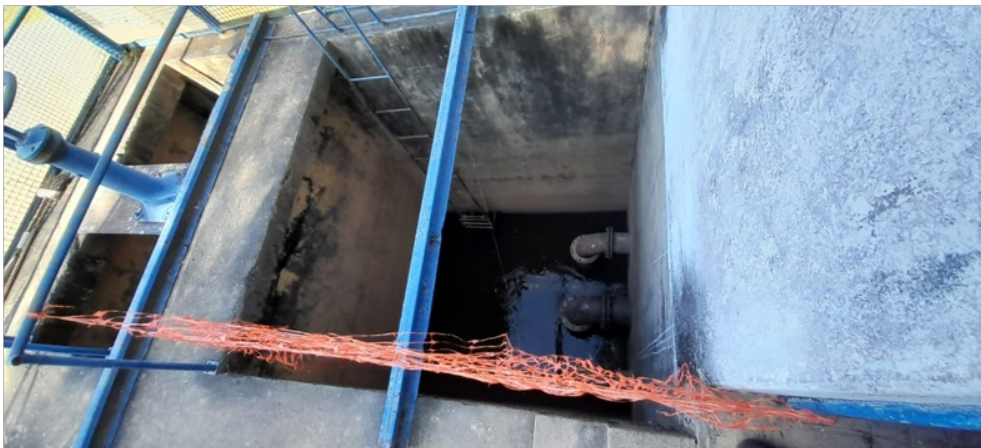
**Foto 06 - Poço de sucção sem guarda-corpo.**

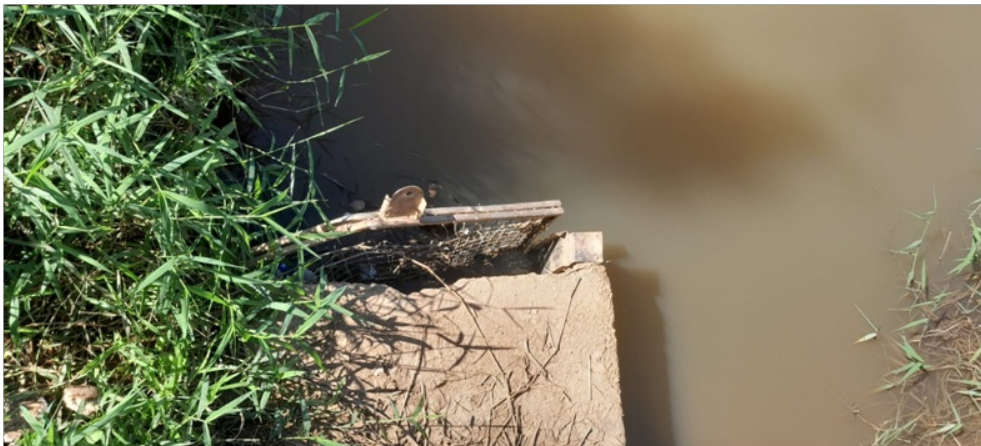
**Foto 07 - Sistema de gradeamento precário.**

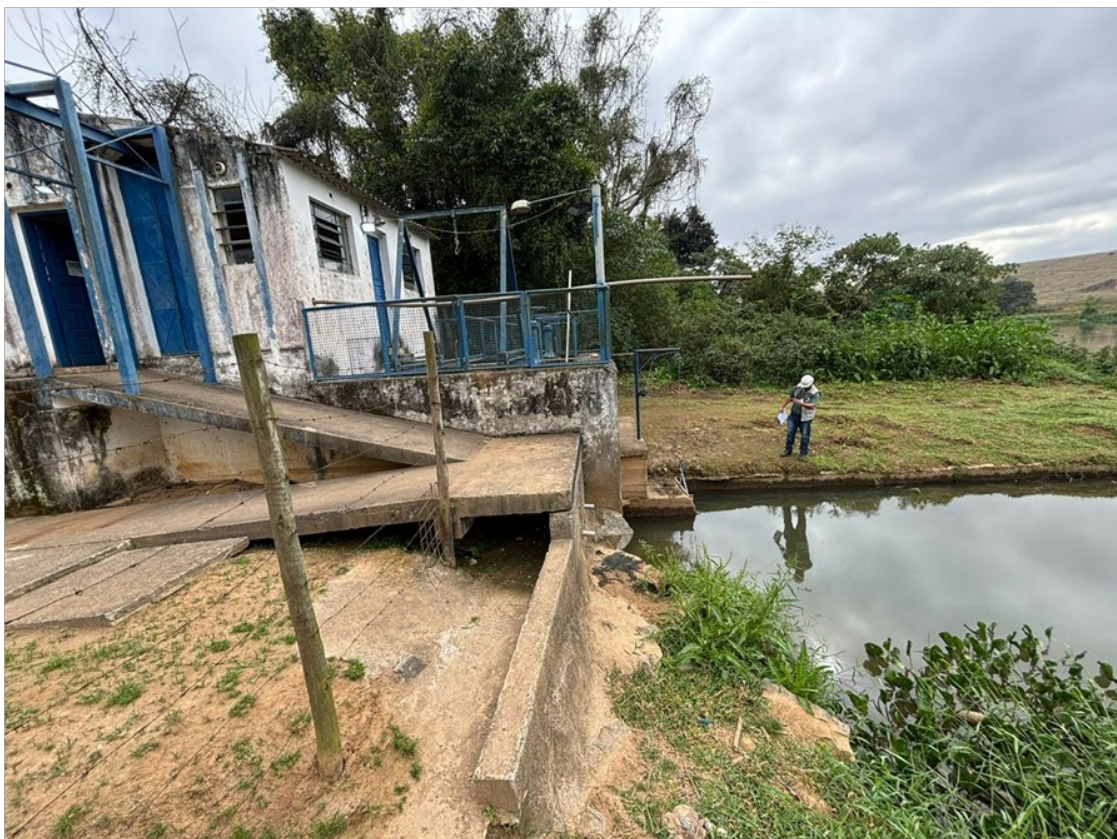
**Foto 08 - Rampas de acesso a sala que recepciona os extintores de incêndio sem guarda- corpo.**

- c) Válvulas funcionando normalmente;
- d) Painéis elétricos não atendem a norma específica; ( Não conformidade );
- e) Ausência de guarda- corpo, na passarela de acesso sobre o desarenador , e na rampa de acesso a sala que recepciona os extintores de incêndio. ( Não conformidade );

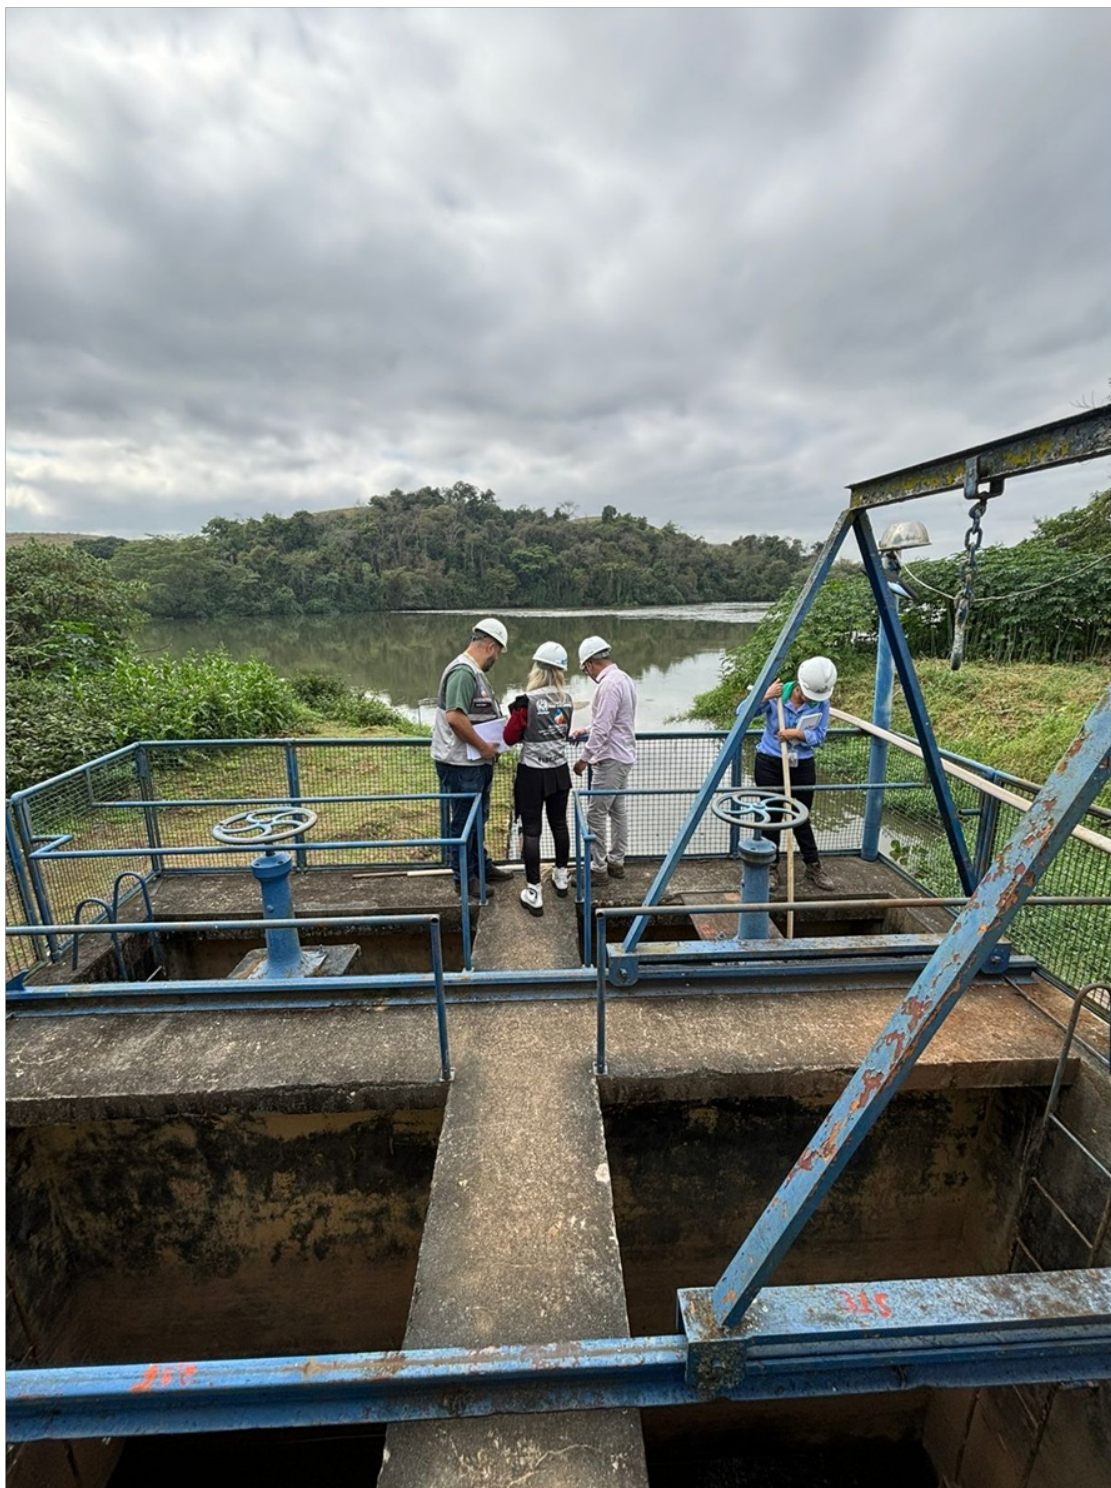
Foto 09 – Passarela sobre a câmara de sedimentação de areia ( desarenador ) sem guarda-corpo.

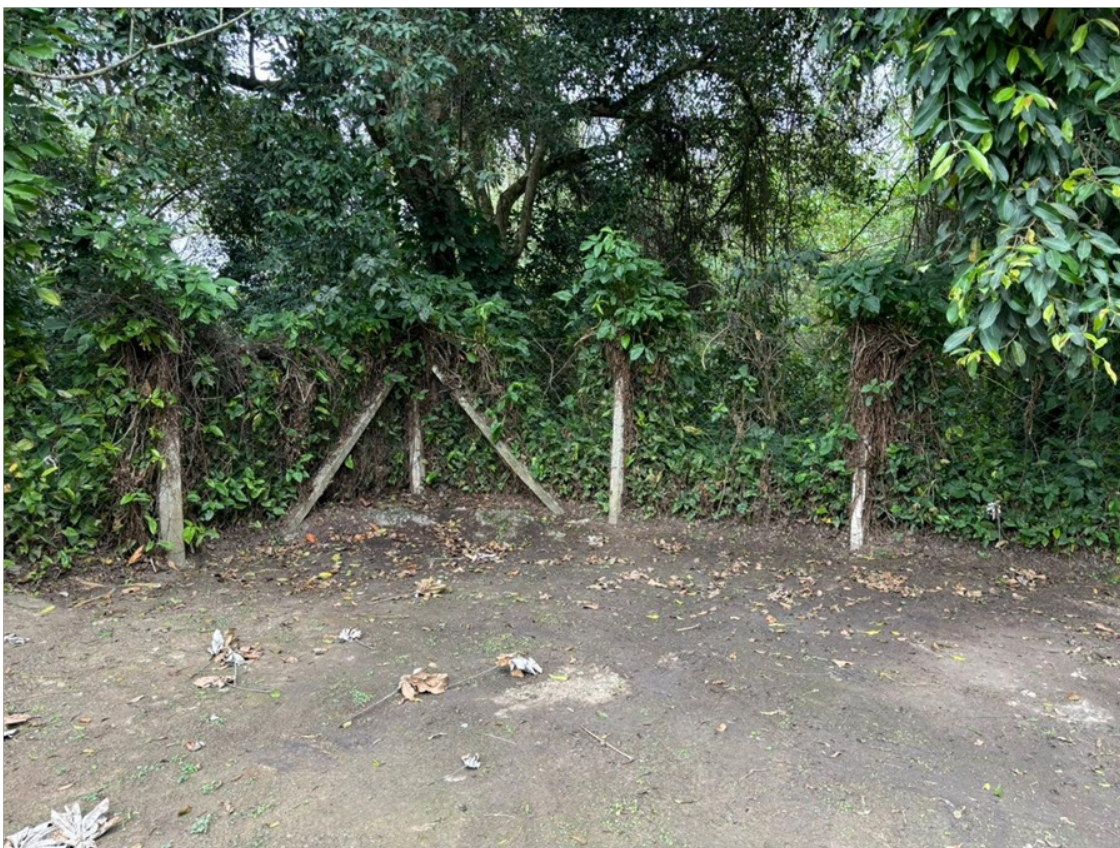
**Foto 10 - Cercamento feito com mourões de concreto e alambrado, encontra-se em bom estado de conservação.**

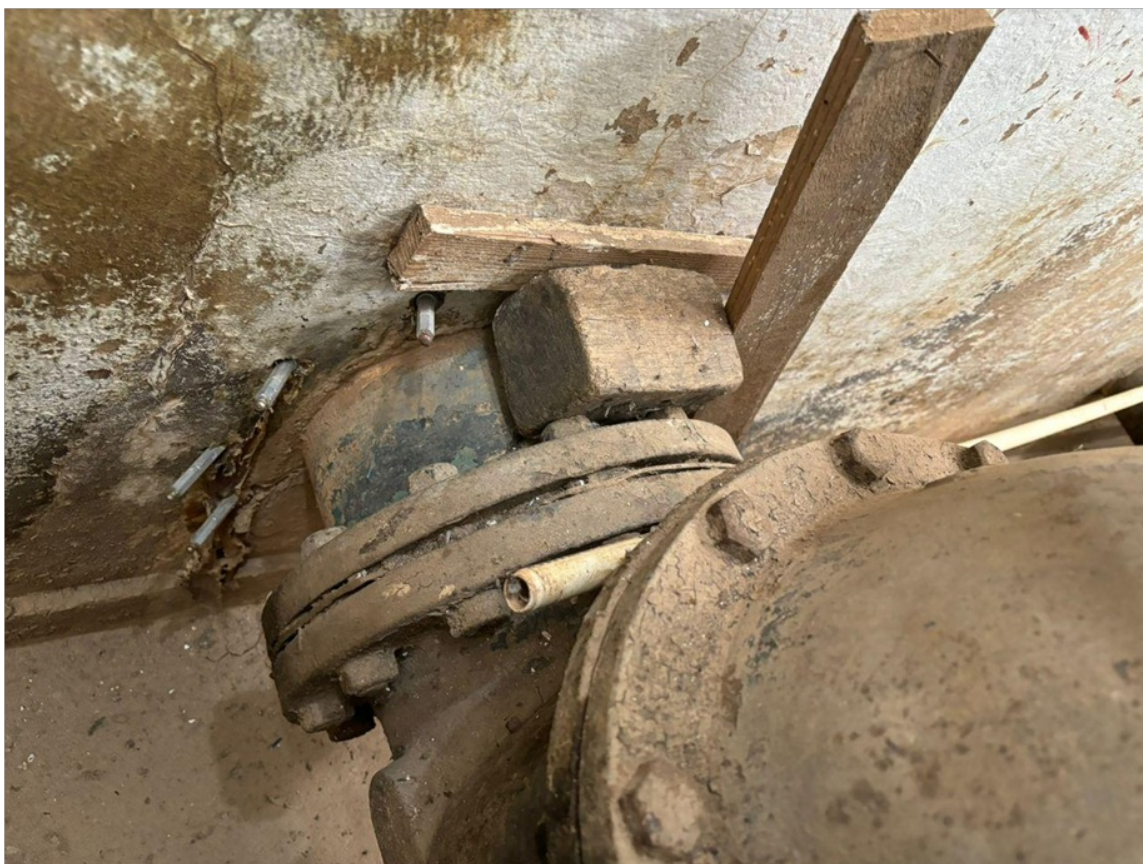
**Foto 11 – Detritos de madeira e pedaços de tubos sobre a linha de recalque.**
