### RELATÓRIO DE FISCALIZAÇÃO AGENERSA/CASAN Nº 339/2024

| Processo: | SEI – 480002/001548/2024 | Data | 09/09/2024 |
| Local Fiscalizado | Reservatório ETA, Reservatório Jardim Real e Reservatório Morro do Cruzeiro. Município de Pinheiral. – RJ. | | |
| Objeto da Fiscalização | Verificar as condições de operação e conservação das Unidades | | |

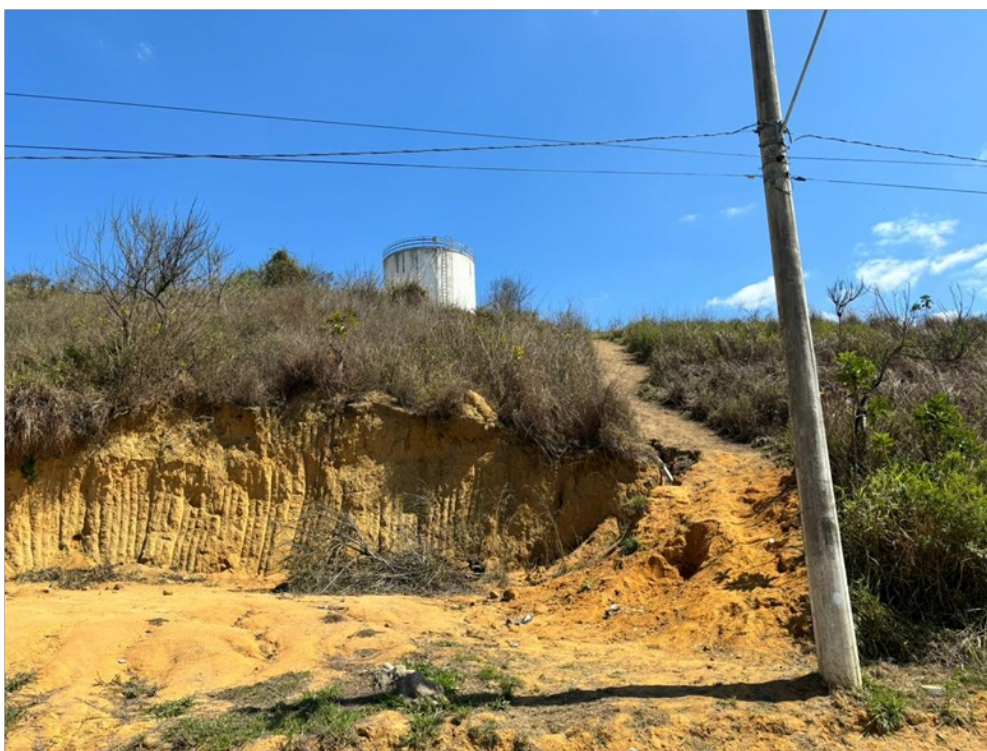
**Foto 04 – Acesso ao Reservatório, feito por trilho em meio a vegetação.**

- a) Ausência de placa de identificação ( Não conformidade );
- b) O reservatório encontra-se praticamente sem acesso, sendo este feito por um trilho de terra em meio a vegetações rasteiras. ( Não conformidade );

| ITEM | SEGUIMENTO FISCALIZADO | S | N | NA | Observações |
|---|---|---|---|---|---|
| 07 | O acesso aos reservatórios estão em boas condições ? | X | | | O acesso ao Reservatório Jardim Real é ruim, trata-se de um trilho de terra. |

A Concessionária deverá o mais breve possível, solucionar as não conformidades supracitadas, constatadas pela equipe de Fiscalização da CASAN//AGENERSA.

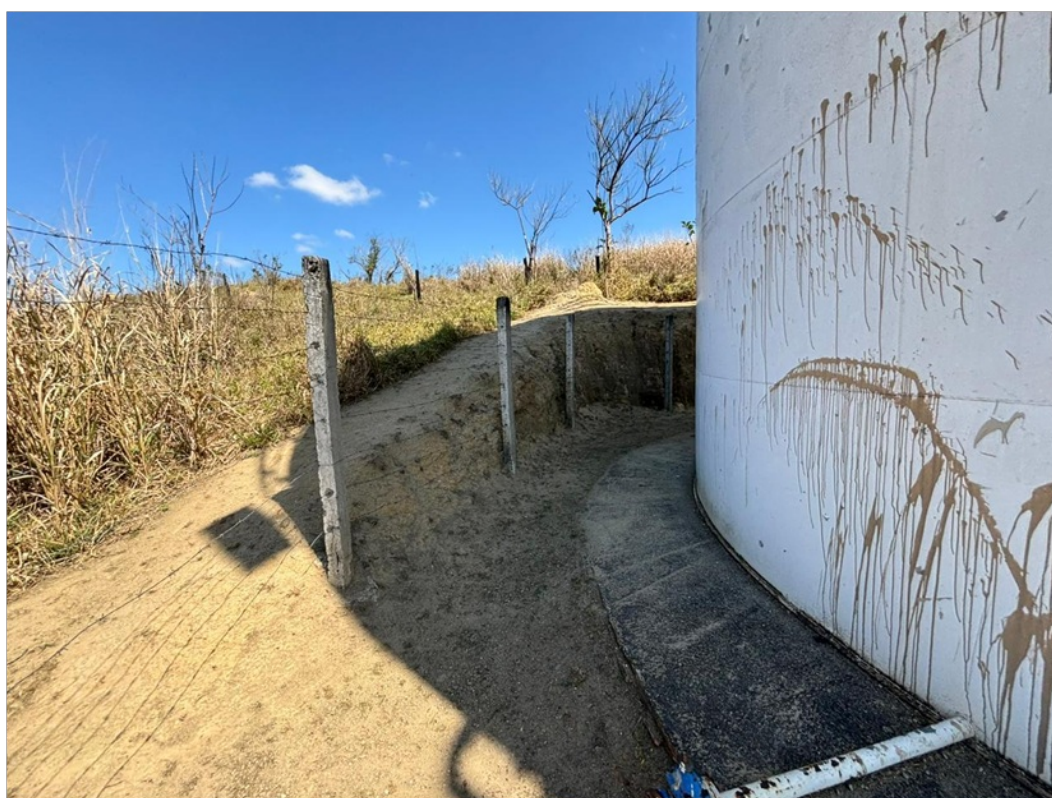
**Foto 05 – Necessita de reforma no cercamento e revitalização da pintura.**

- h) Necessita de revitalização da pintura. ( Não conformidade );
- i) Parte estrutural encontra-se em boas condições;
- j) Tubulações de entrada e saída estão em boas condições;

- k) Cercamento necessitando de reforma. ( Não conformidade ).
- l) Ausência de sinais de vazamentos.

| ITEM | SEGUIMENTO FISCALIZADO | S | N | NA | Observações |
|---|---|---|---|---|---|
| 03 | Está em boas condições de conservação no geral? | | X | | Reservatórios ETA e Jardim Real necessitam de reforma e revitalização da pintura. |

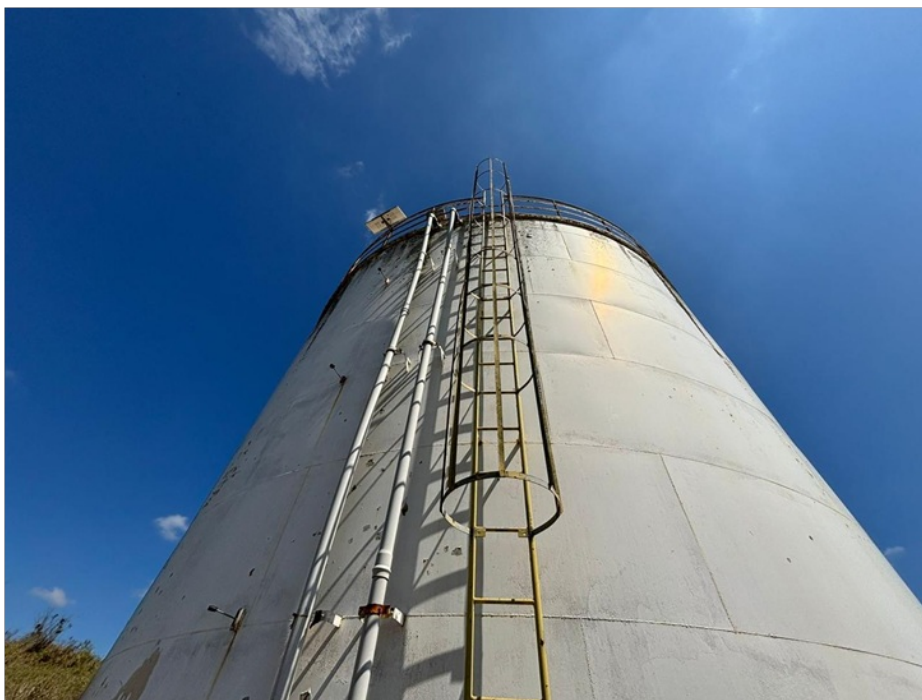
**Foto 06 – Ausência de placa de identificação.**

| ITEM | SEGUIMENTO FISCALIZADO | S | N | NA | Observações |
|---|---|---|---|---|---|
| 02 | Tem Placa de identificação? | | X | | Ausência de placa de identificação no Reservatório Jardim Real, e da ETA. |

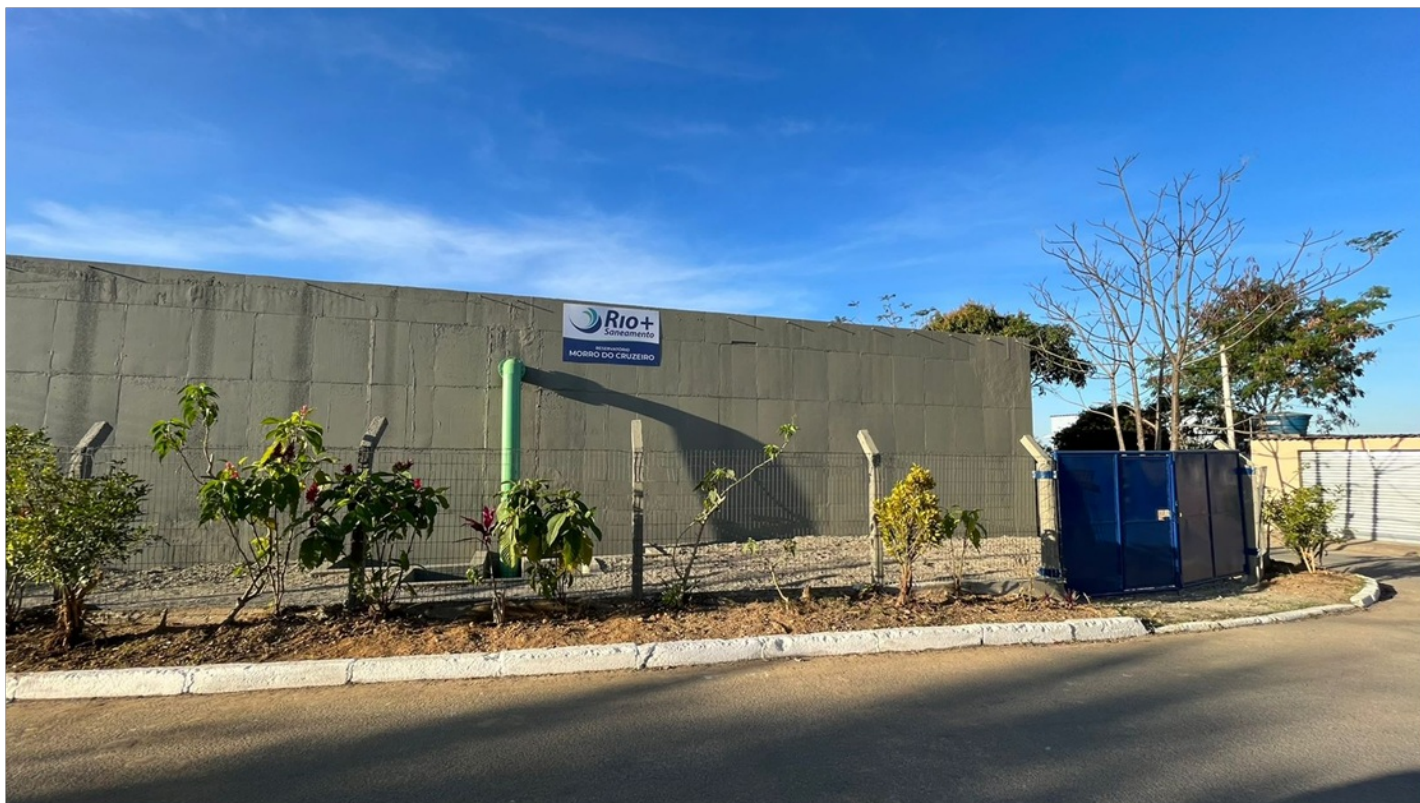
Foto 07 – Reservatório reformado recentemente.

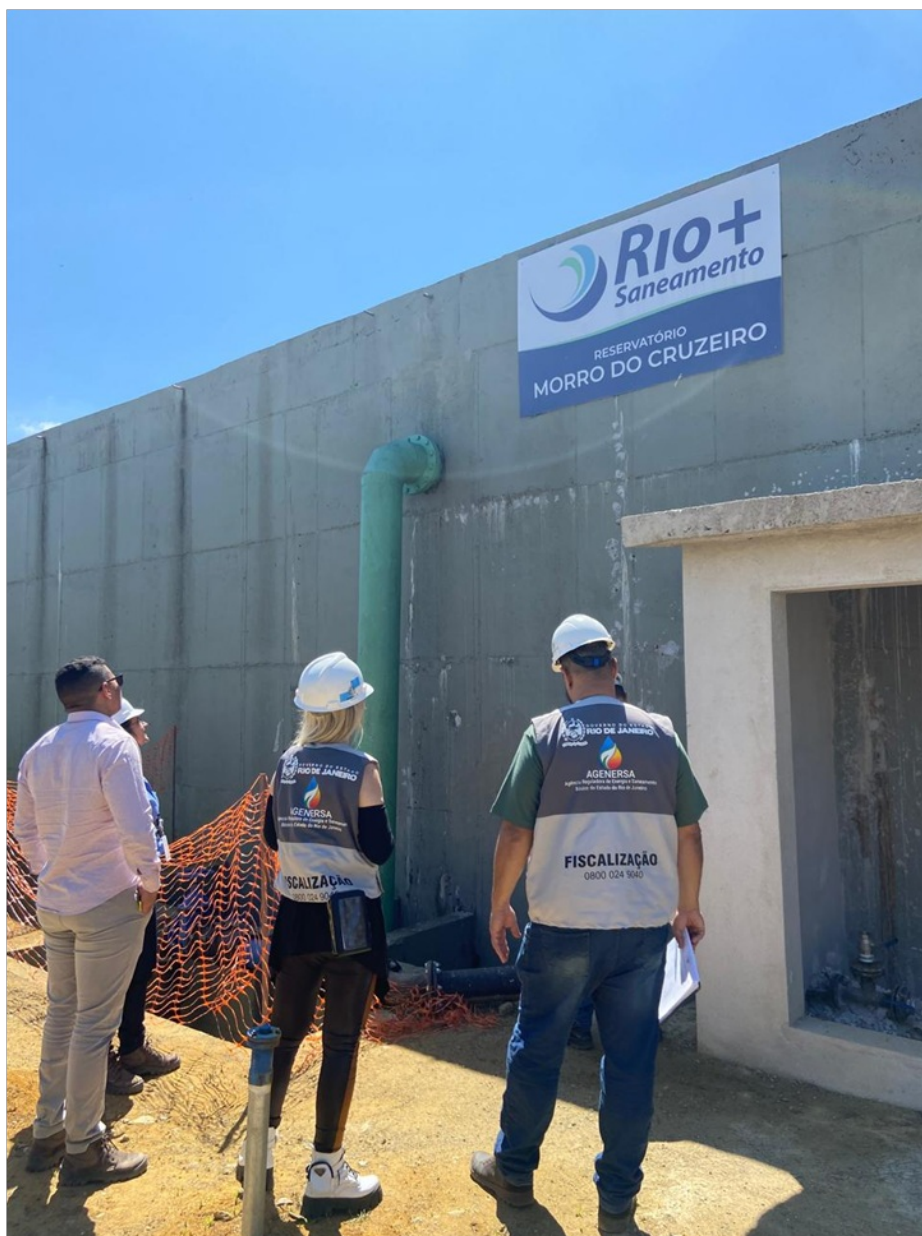
Foto 08 – Iluminação precária.

| ITEM | SEGUIMENTO FISCALIZADO | S | N | NA | Observações |
|---|---|---|---|---|---|
| 19 | Iluminação | | x | | Iluminação precárias nos Reservatórios. |

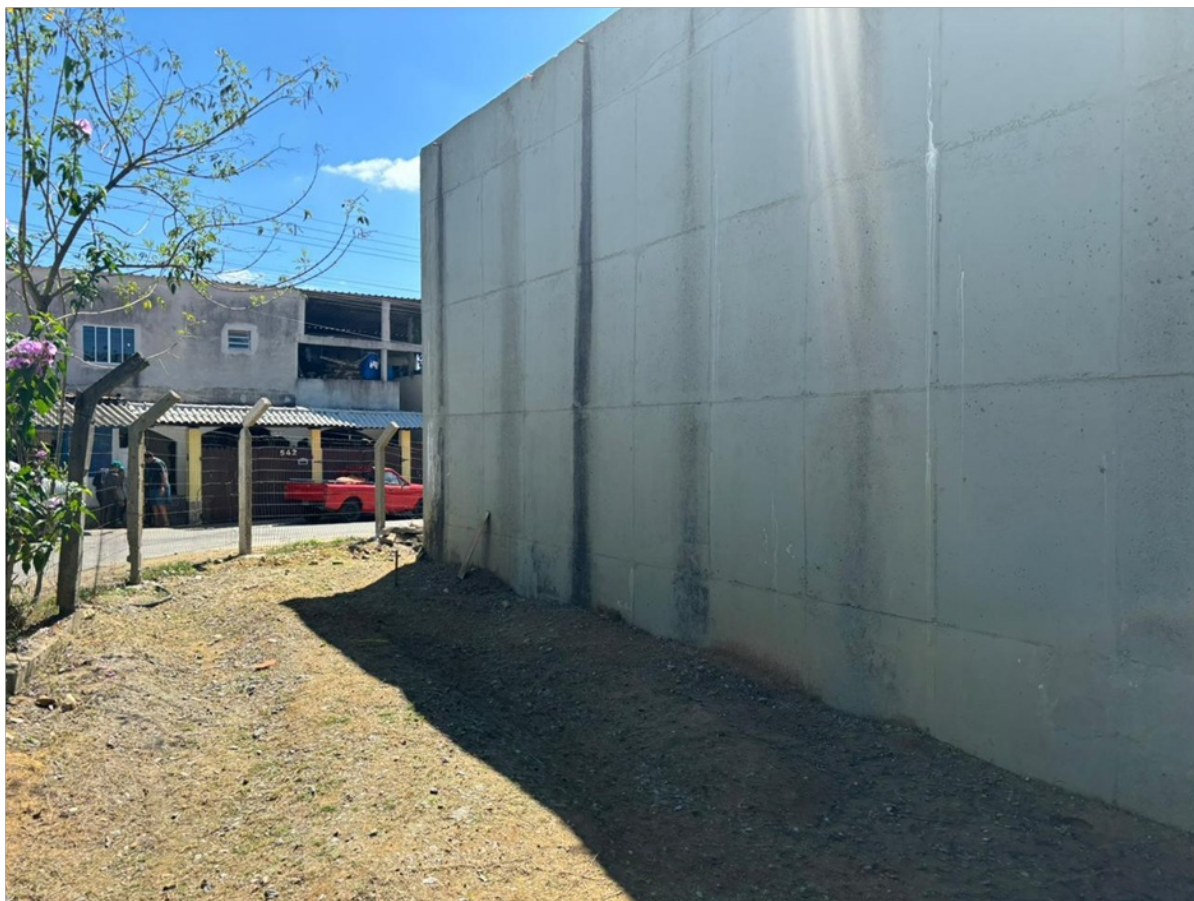
Foto 09 – Cercamento feito com mourões de concreto e tela alambrado.

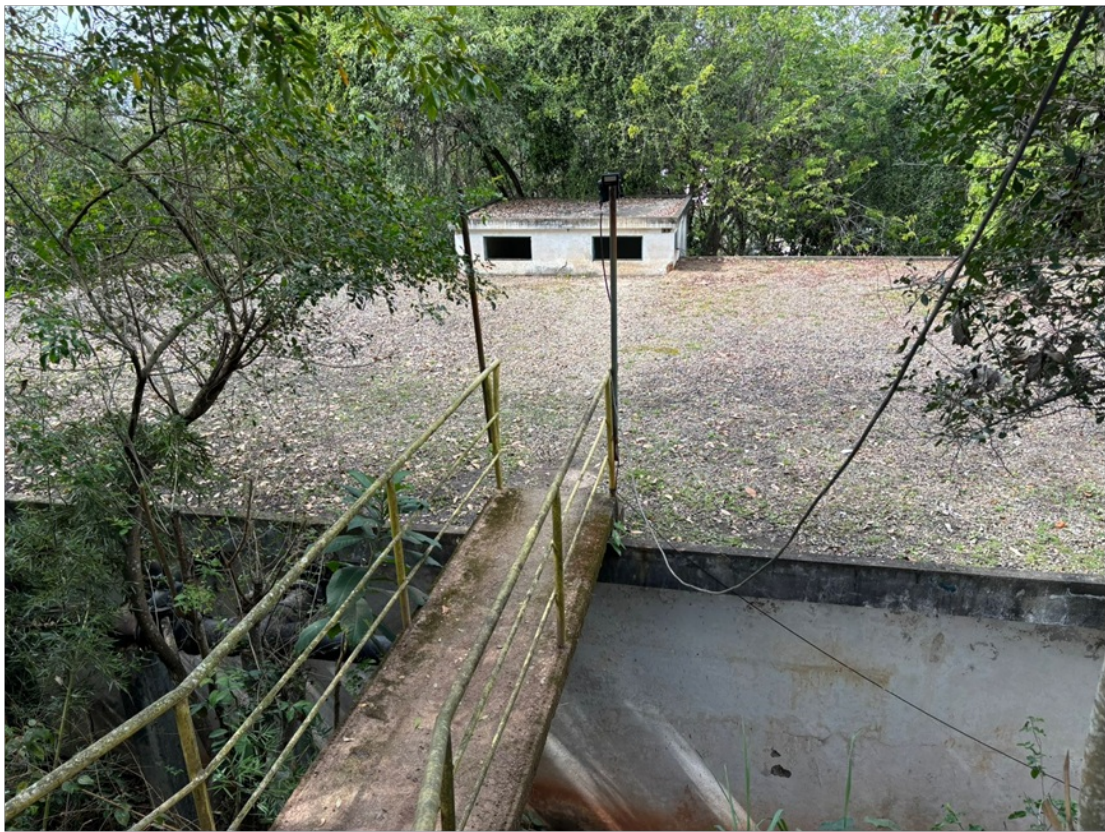
Foto 10 - Sistema de ventilação sem tela de proteção e vegetação crescida ao redor.

| ITEM | SEGUIMENTO FISCALIZADO | S | N | NA | Observações |
|---|---|---|---|---|---|
| 08 | Possui dutos de ventilação protegidos com tela para impedir entrada de animais de pequeno porte? | X | | | Ventilação do reservatório da ETA, encontra-se sem tela de proteção. |
| 20 | Possui vegetação no pátio dos reservatórios? | x | | | No pátio do reservatório da ETA possui vegetações crescidas. |

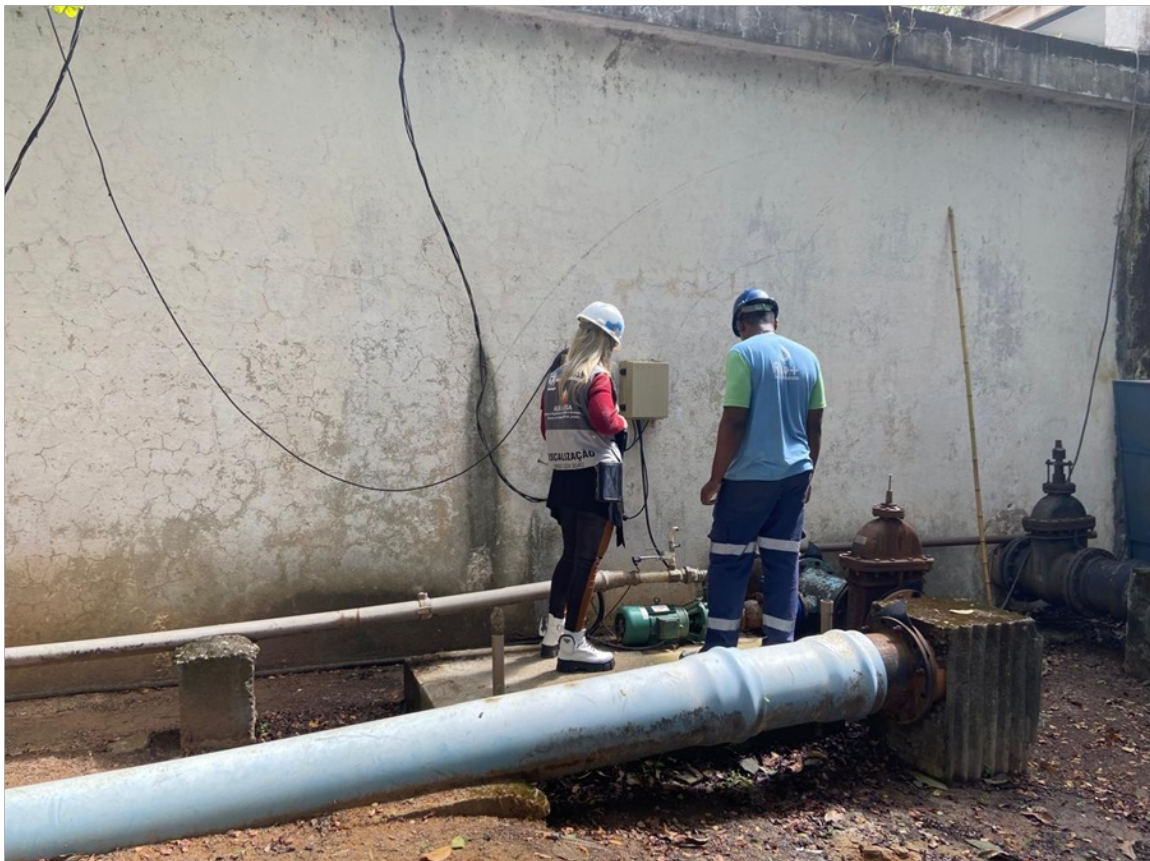
Foto 11 – Cabos que alimentam o Pannel elétrico do sistema de Booster dependurado na parede sem nenhuma proteção.

- a) Apresenta indicador de nível ( NBR 12217 );
- b) Não existe SPDA ( Sistema de Proteção de Descargas Atmosféricas ), NBR 5419. ( Não conformidade );
- c) Vazamento em válvulas do Sistema de drenagem e de distribuição. ( Não conformidade );;
- d) Possui macromedidor nas tubulações de saída;
- e) A iluminação encontra-se precária, impossibilitando a execução de qualquer tipo de manutenção noturna, em caso de urgência. ( Não conformidade );
- f) Parte estrutural não apresenta rachaduras e/ou ferragens aparentes.
- g) Necessita de revitalização;
- h) Tubulações de entrada e saída estão em boas condições;
- i) Ausência de placa de identificação. ( Não conformidade );
- j) Possui Sistema de ventilação, mas encontra-se sem tela de proteção, ( Não conformidade );
- k) Instalações elétricas, totalmente fora da norma regulamentadora. ( Não conformidade ).
