## **RELATÓRIO DE FISCALIZAÇÃO AGENERSA/CASAN Nº 339/2025**

| UNIDADE/OBRA FISCALIZADA | ETE Alegria | | |
| OBJETIVO DA FISCALIZAÇÃO | Verificar as condições de operação e manutenção das unidades | | |
| PERÍODO DE FISCALIZAÇÃO | 07/10/2025 e 14/10/2025 | | |

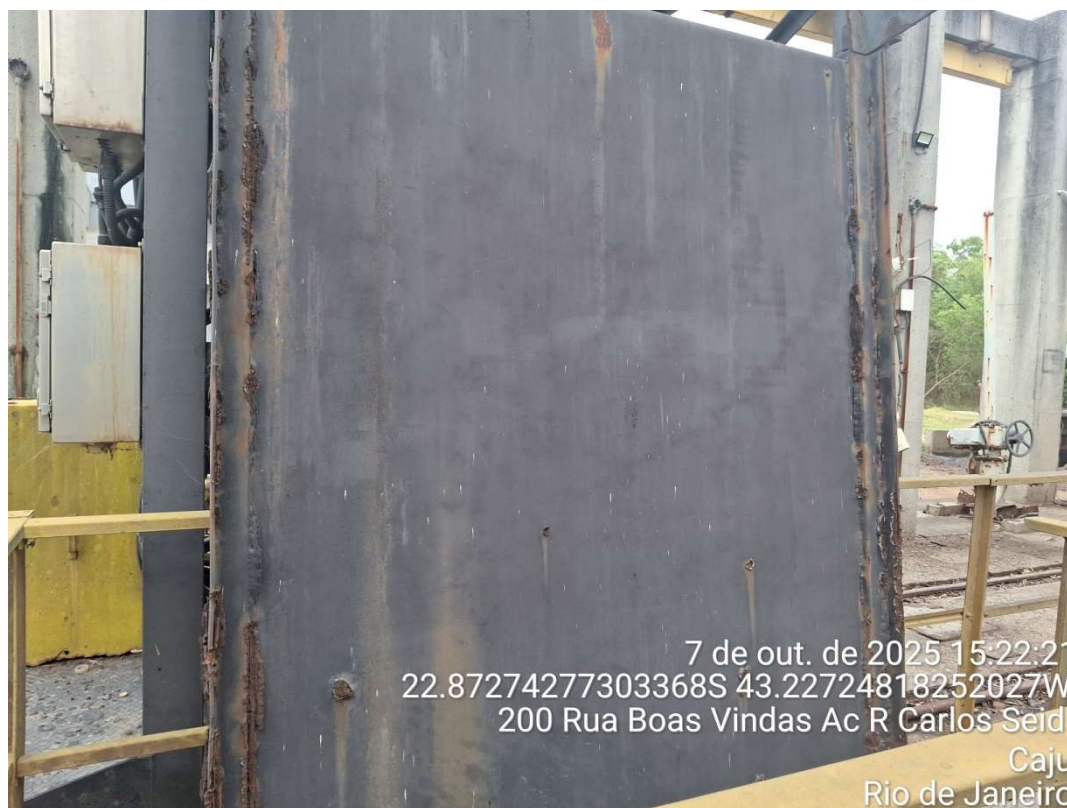
Ao longo da vistoria, verificou-se que não havia grades em funcionamento regular, e apresentavam motor e sistema de raspagem inoperantes, com acúmulo expressivo de resíduos na canaleta e obstrução parcial da passagem do esgoto bruto. Foram observadas condições precárias de limpeza e organização da área, com resíduos acumulados sobre o piso, formação de crostas orgânicas, presença de vetores e odor intenso, demonstrando deficiência na rotina de remoção e destinação dos sólidos retidos.

As estruturas metálicas das grades apresentavam corrosão acentuada, danos nos trilhos de deslocamento dos raspadores, e ausência de manutenção preventiva, comprometendo a confiabilidade do sistema. Constatou-se ainda deficiência de ventilação e iluminação no ambiente, fiação exposta e ausência de sinalização de segurança, o que representa risco ocupacional e não conformidade com as normas NR-10 e NR-12. A situação observada contraria as disposições do Anexo IV – Caderno de Encargos (item 5.5), que exige a operação contínua e limpeza regular das unidades de gradeamento, além de descumprir a Cláusula 25.2.2 do Contrato de Concessão nº 033/2021.

Foto 1 – Esteira do gradeamento inoperante e com sinais fortes de corrosão.

Impacto: a inoperância total do gradeamento grosseiro reduz a eficiência global do pré-tratamento, permitindo o carreamento de sólidos grosseiros para as etapas subsequentes (gradeamento fino e caixas de areia), o que aumenta o risco de entupimentos, abrasão e falhas mecânicas nos equipamentos de bombeamento. O acúmulo de resíduos não removidos favorece a proliferação de vetores e geração de odores, impactando negativamente as condições sanitárias e ambientais do entorno. A situação observada exige intervenção imediata, com restauração do sistema mecânico da grade inoperante, implementação de rotina diária de limpeza e remoção de resíduos, adequação elétrica e de segurança, e apresentação de laudo técnico com ART comprovando o restabelecimento da funcionalidade e conformidade do sistema.

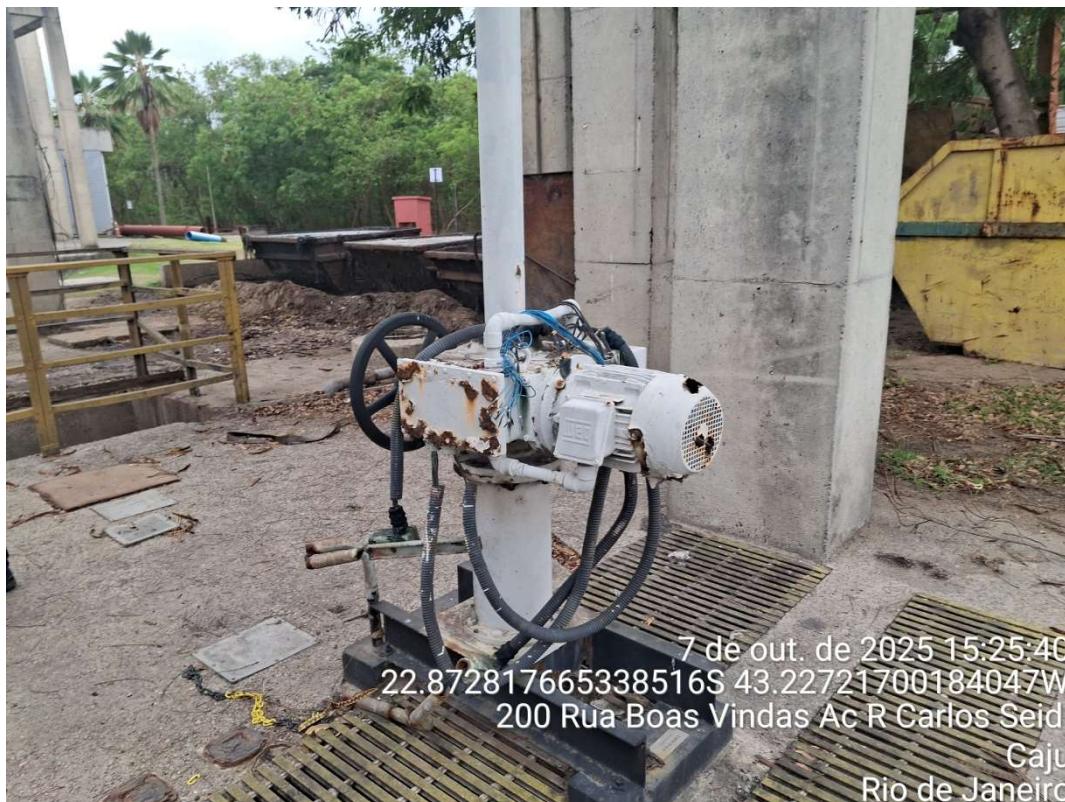
Foto 2 – Motores inoperantes.

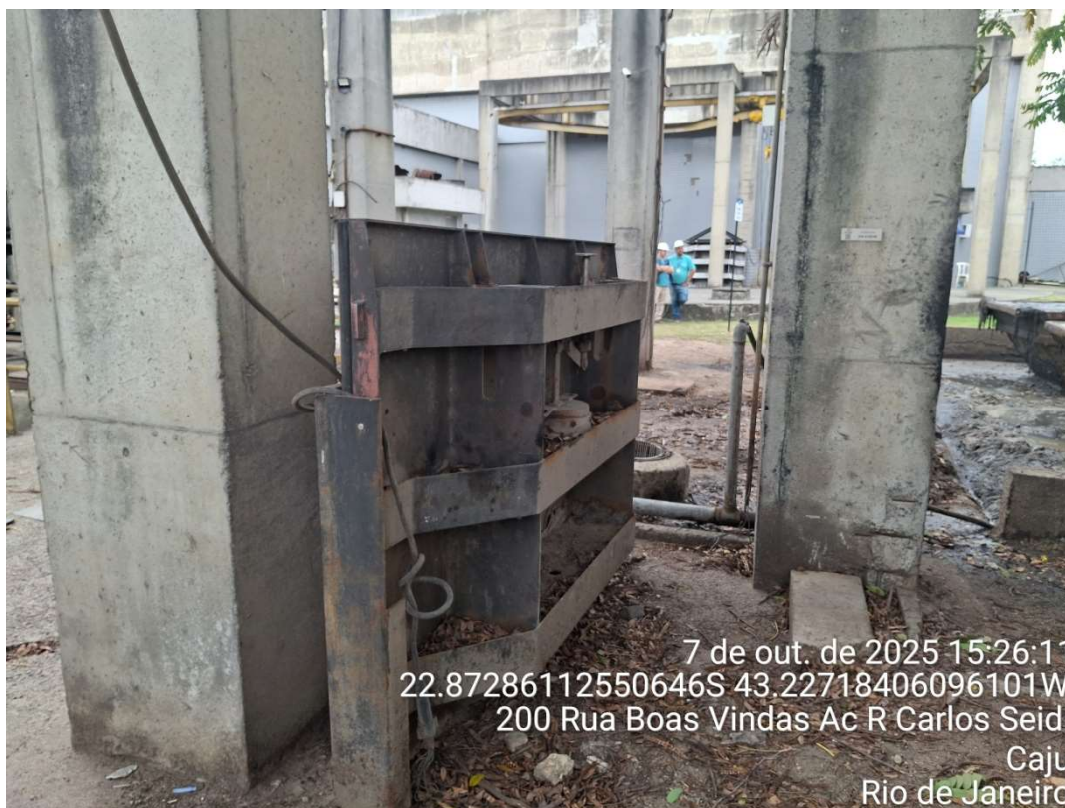
Foto 3 – Equipamentos em situação de abandono.

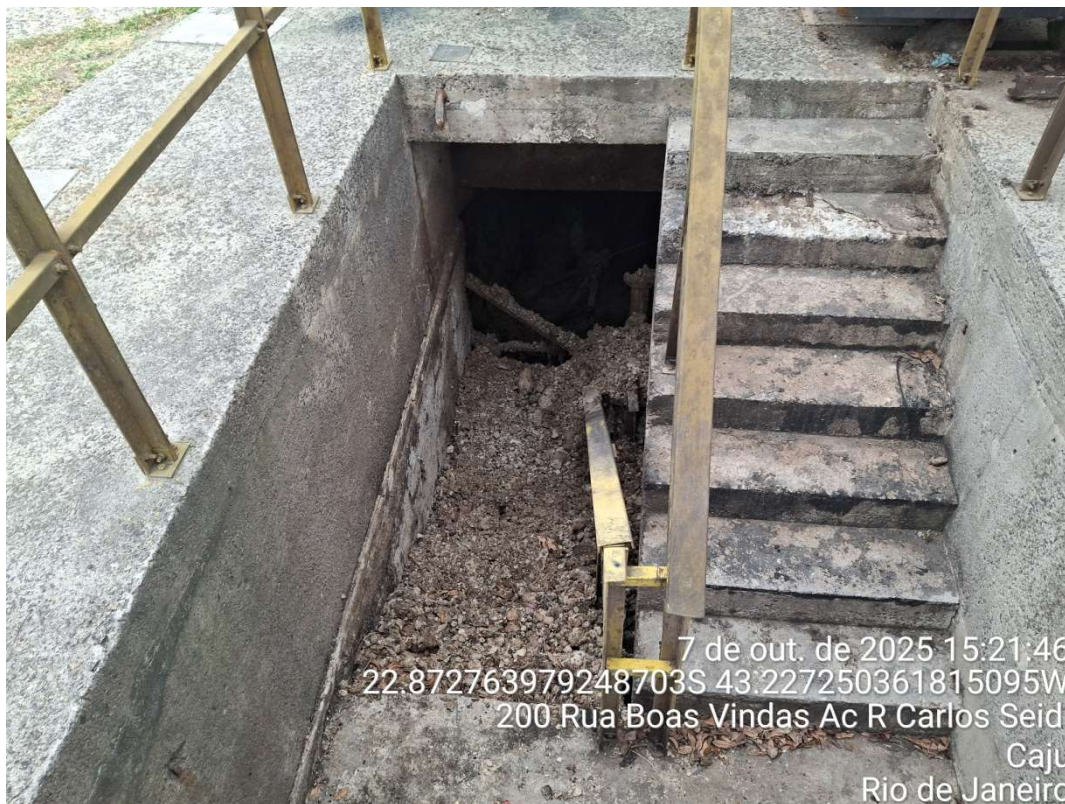
Foto 4 – Acesso ao interior do gradeamento destruído.

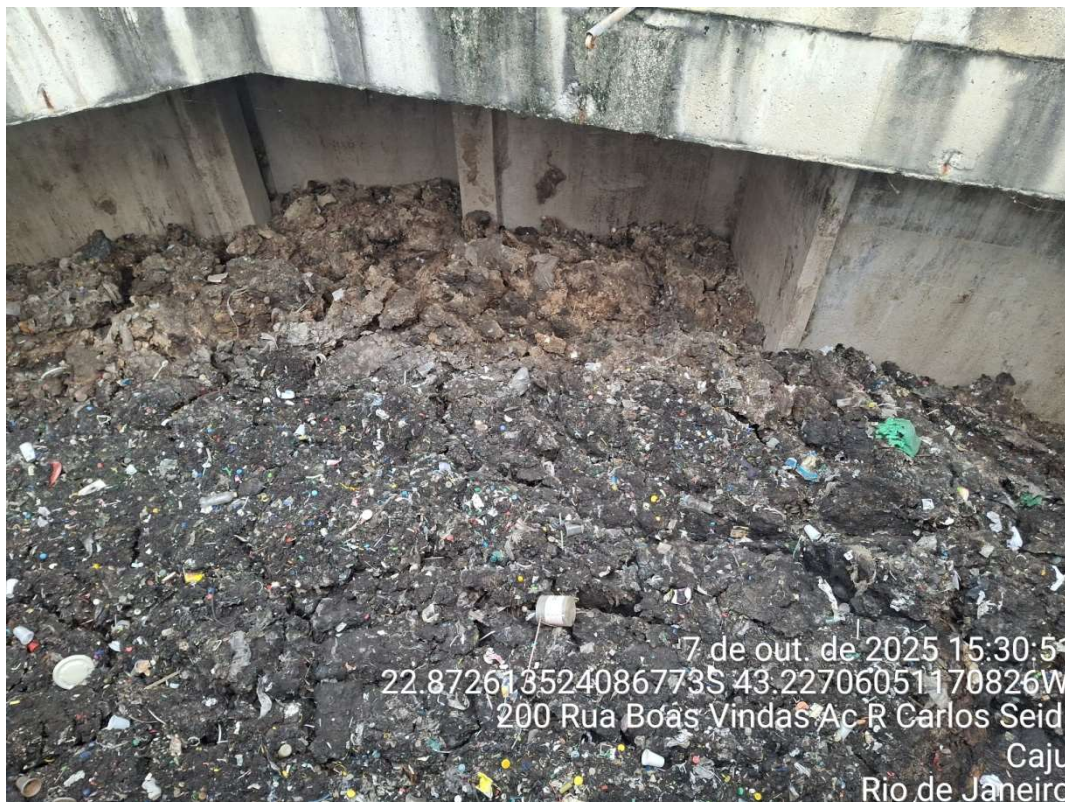
Observou-se, ainda, acúmulo significativo de gordura e resíduos flutuantes no poço de sucção da elevatória de esgoto bruto, decorrente da inexistência de barreira física eficiente nesta etapa inicial, situação que pode gerar sobrecarga mecânica e reduzir a vida útil das bombas instaladas. O ambiente apresentava odor pungente e intenso, e ausência de qualquer medida mitigadora.

Foto 5 – Acúmulo significativos de resíduos no poço de sucção. Impossibilidade de visualização do esgoto bruto líquido direcionado à Estação de Elevatória.

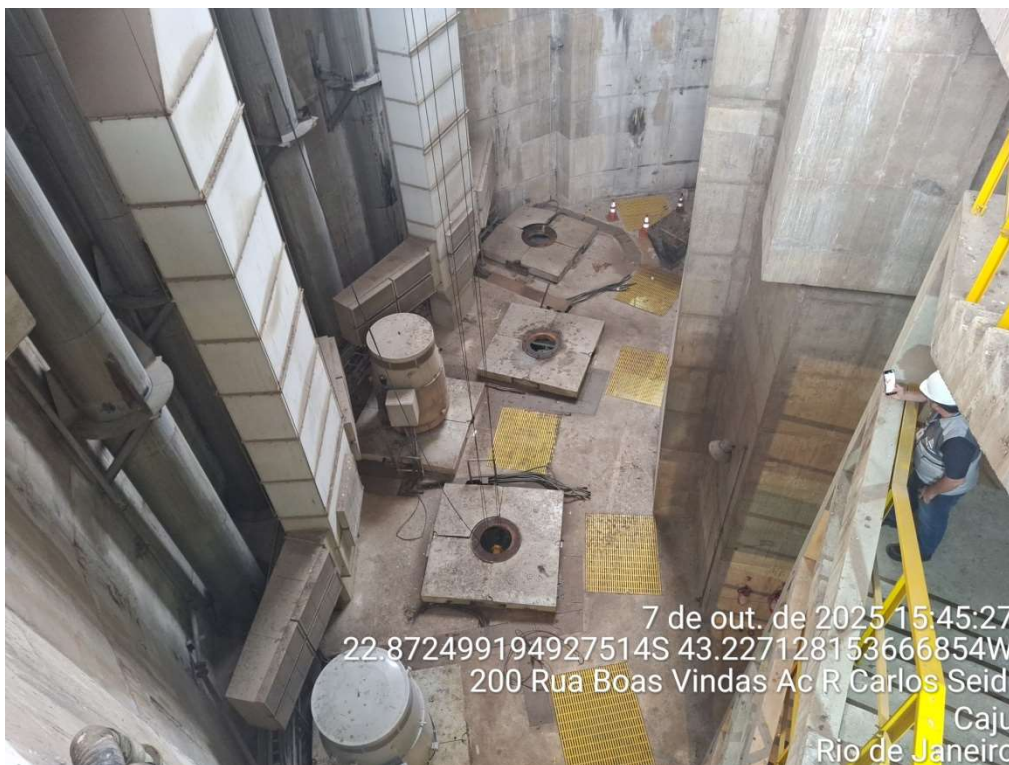
A Estação Elevatória de Esgoto Bruto possui capacidade instalada para 05 (cinco) conjuntos motobomba de 700 Cv. Durante a vistoria, verificou-se que apenas duas unidades estavam montadas e somente uma em operação, evidenciando indisponibilidade de 60% da capacidade instalada e ausência de redundância operacional. O ambiente apresentava condições precárias de conservação, com fiação elétrica exposta, umidade, acúmulo de entulhos e sujidades, configurando risco ocupacional e não conformidade com as normas ABNT NBR 5.410, NR-10 e NR-12, bem como com o item 5.5 do Caderno de Encargos e a Cláusula 25.2.2 do Contrato de Concessão nº 033/2024, que exigem operação contínua, segura e eficiente.

Foto 6 – Estação Elevatória com presença apenas de apenas 2 (duas) motobombas. Uma estava em funcionamento.

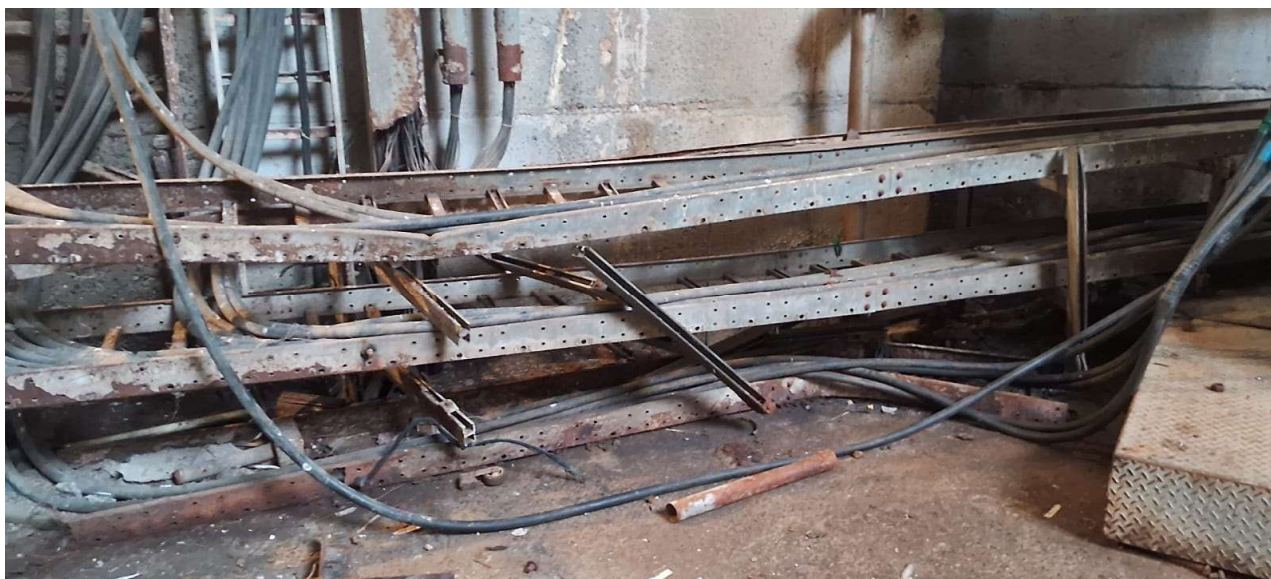
Foto 7 – Fiação elétrica exposta.

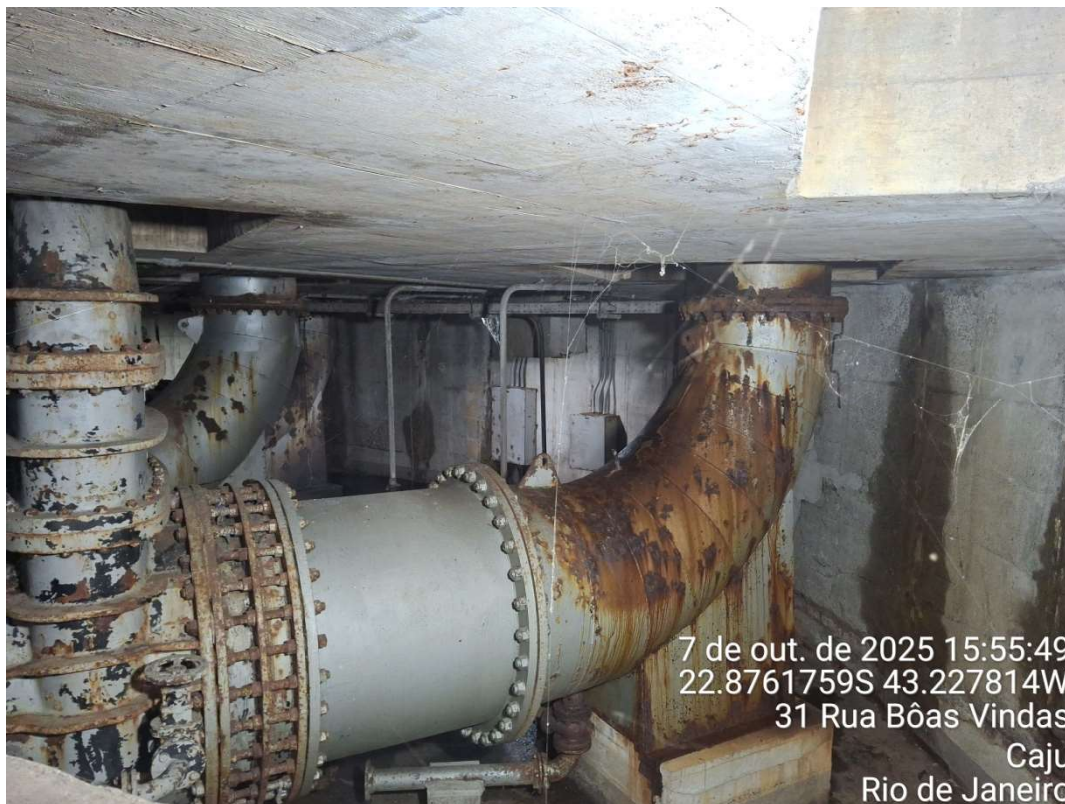
Foto 8 – Curva de redução na porção inferior da EE com sinais fortes de corrosão nas juntas.

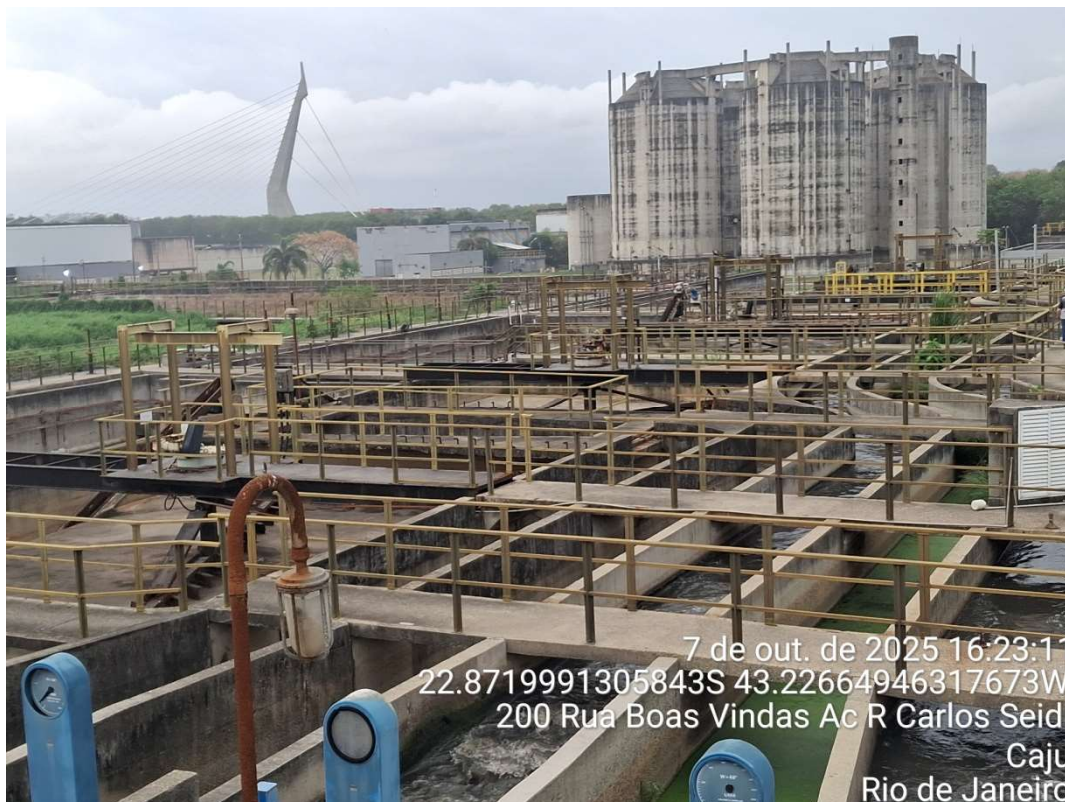
A unidade de desarenação é composta por 05 (cinco) caixas de areia, destinadas à remoção de sólidos sedimentáveis do esgoto bruto. Constatou-se, na vistoria, que apenas uma unidade encontrava-se em operação, e de forma precária, enquanto as demais estavam inativas ou obstruídas. Observou-se inoperância do sistema de raspadores e dos mecanismos de remoção mecânica, além de avançado estado de corrosão nas estruturas metálicas, trilhos e motoredutores, evidenciando ausência de manutenção preventiva e deficiência de controle operacional.

Foto 12: Caixas de Areia.

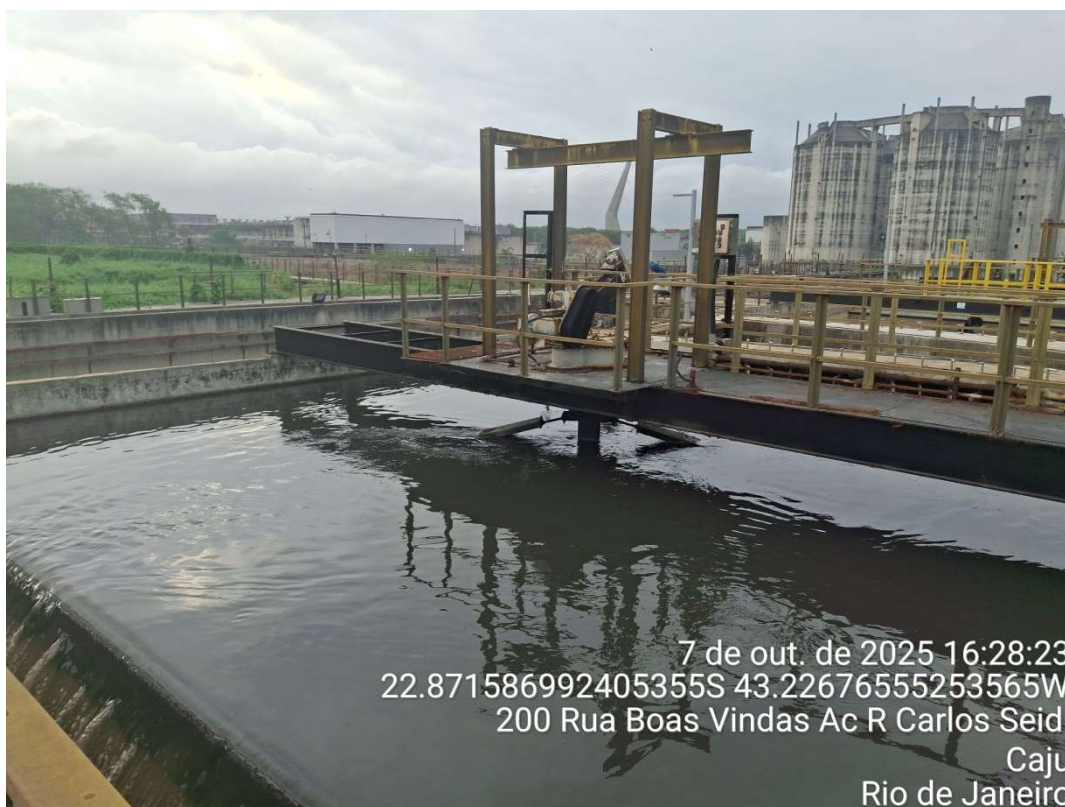
Foto 13: Única caixa de areia em operação precária.

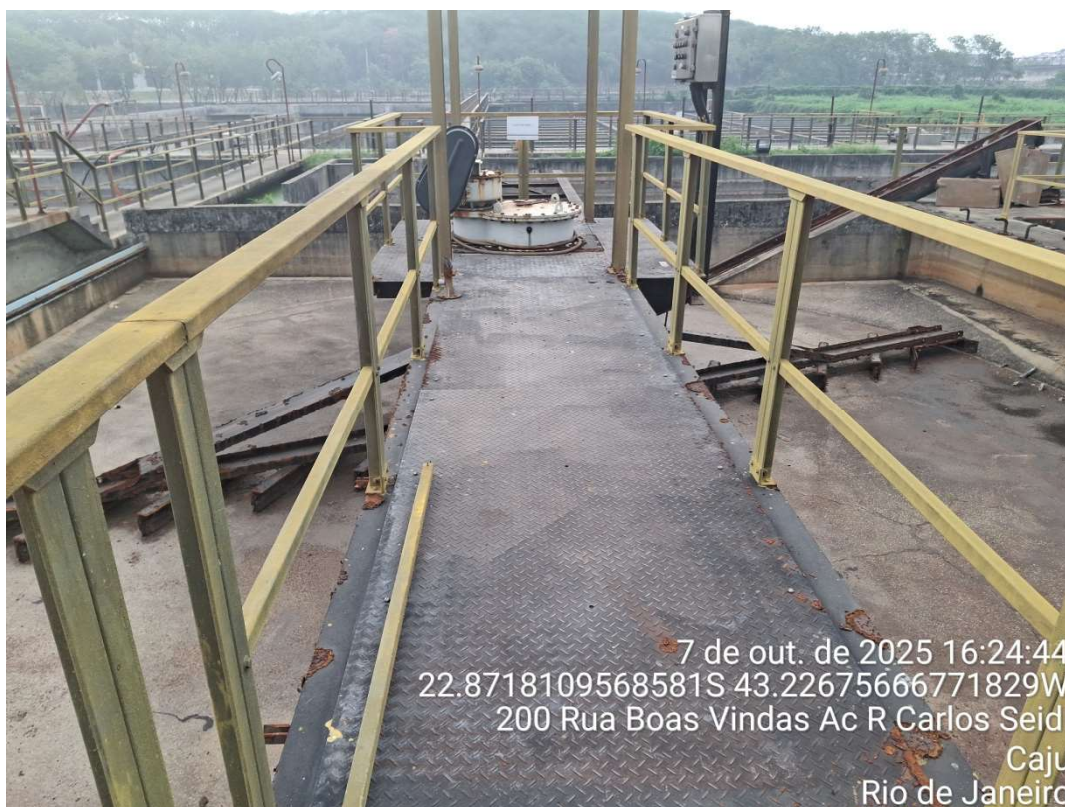
Foto 14: Caixa de areia inoperante.

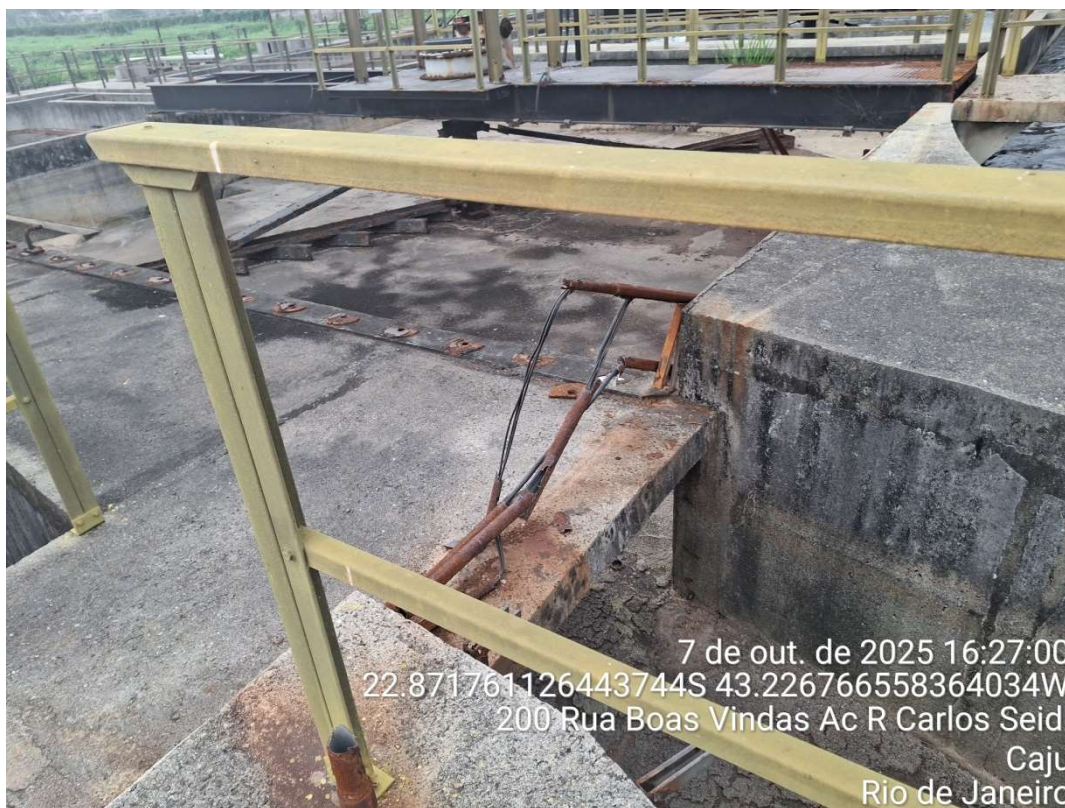
Foto 15: Componentes da caixa de areia em total abandono.

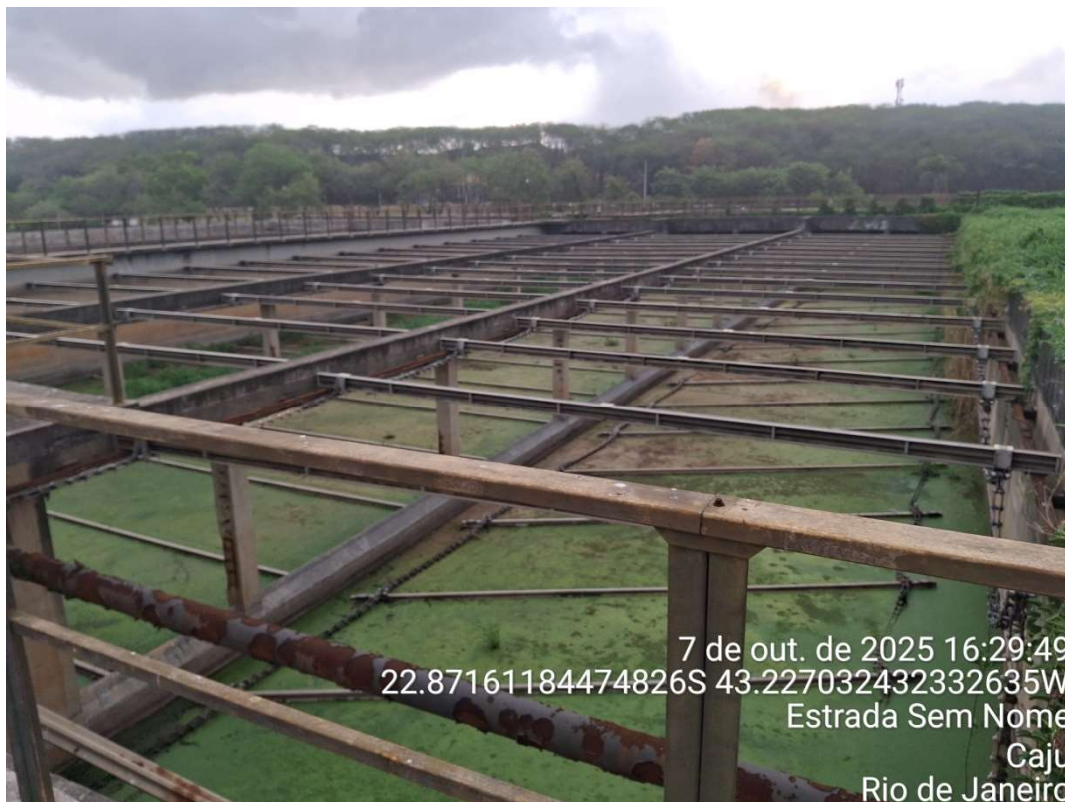
Foram identificados raspadores e coletores de espuma danificados, armaduras expostas, corrosão avançada, presença generalizada de vegetação e ausência de vedação e guarda-corpos adequados, evidenciando degradação estrutural severa e ausência de manutenção corretiva mínima em toda a etapa de decantação primária.

Foto 16: Indícios fortes de eutrofização em um dos decantadores primários, indicando falta de manutenção e inatividade das estruturas.

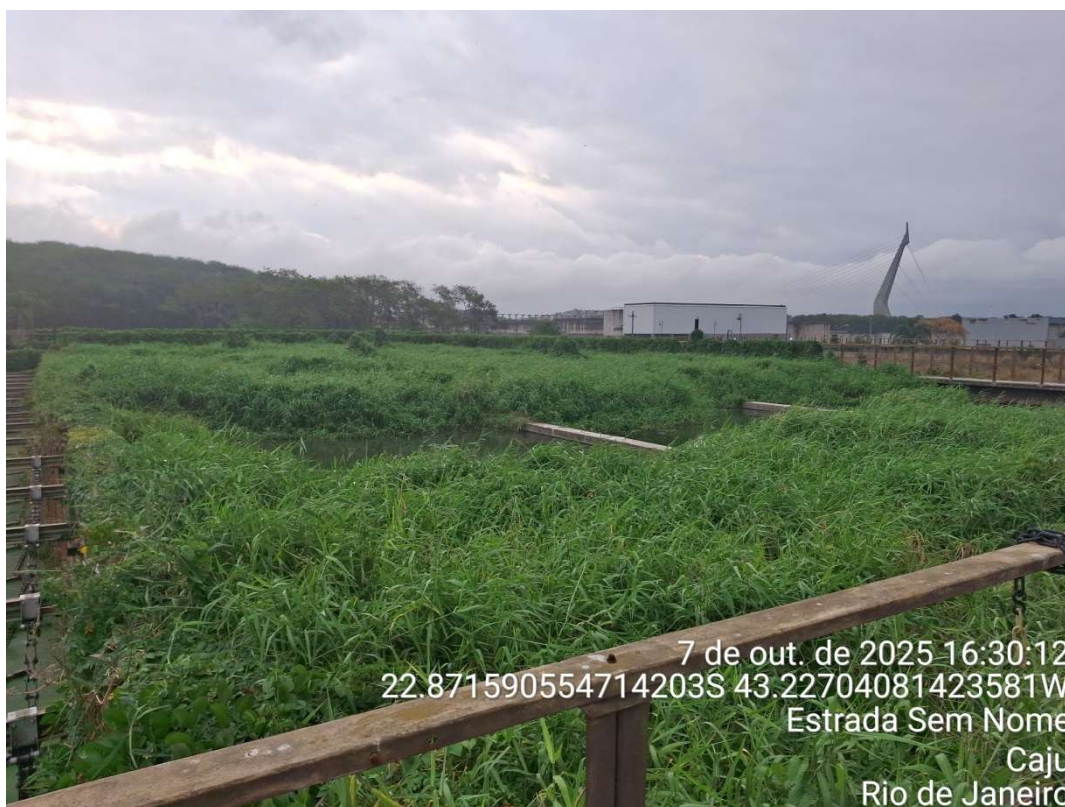
Foto 17: Presença de vegetação densa, indicativo de total abandono.

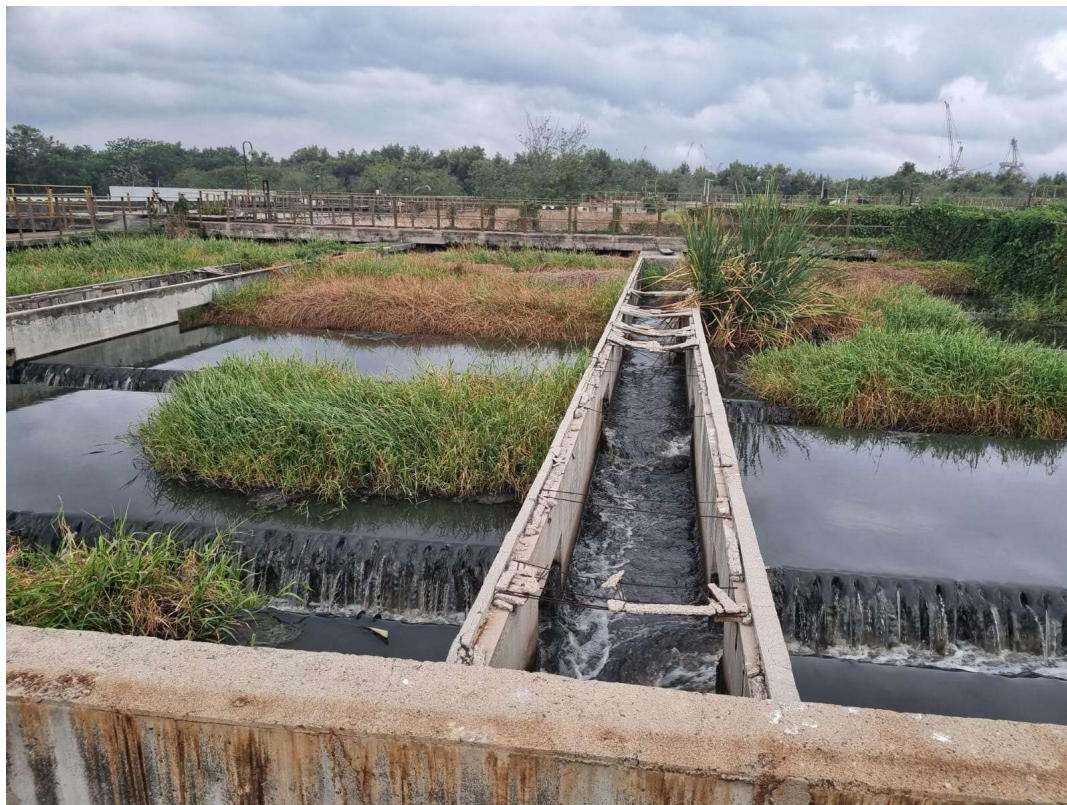
Foto 18: Decantador em estado de total abandono.

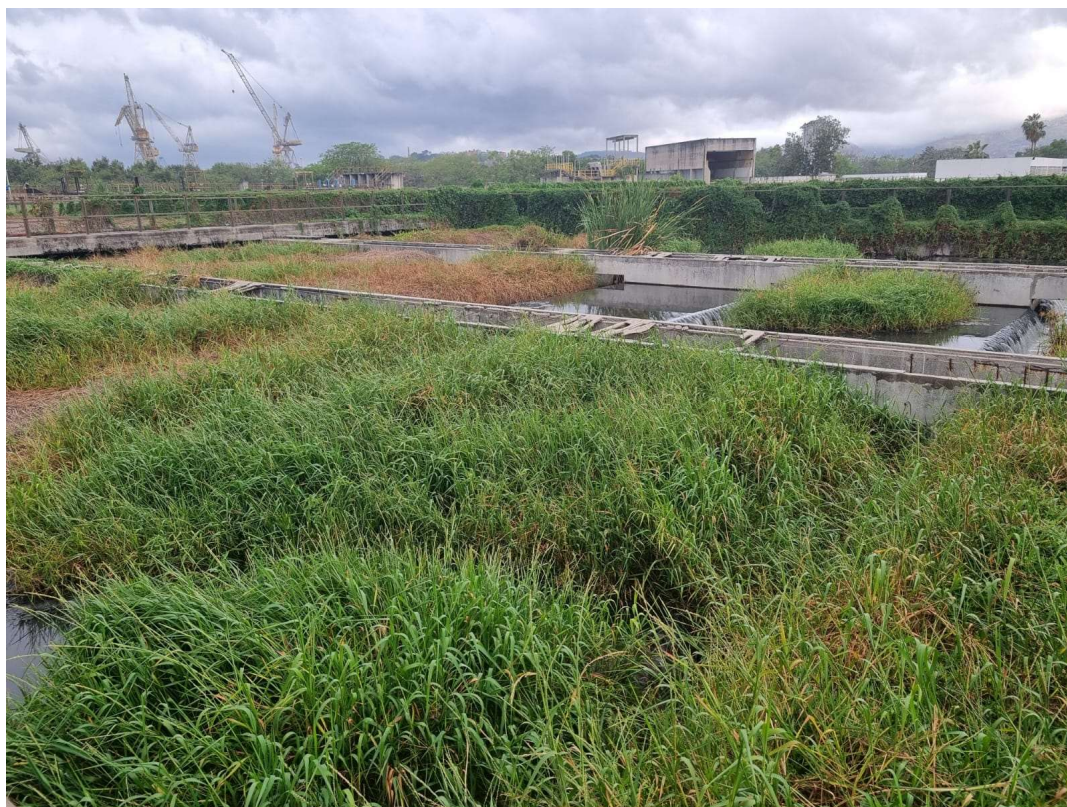
Foto 19: Vegetação densa.

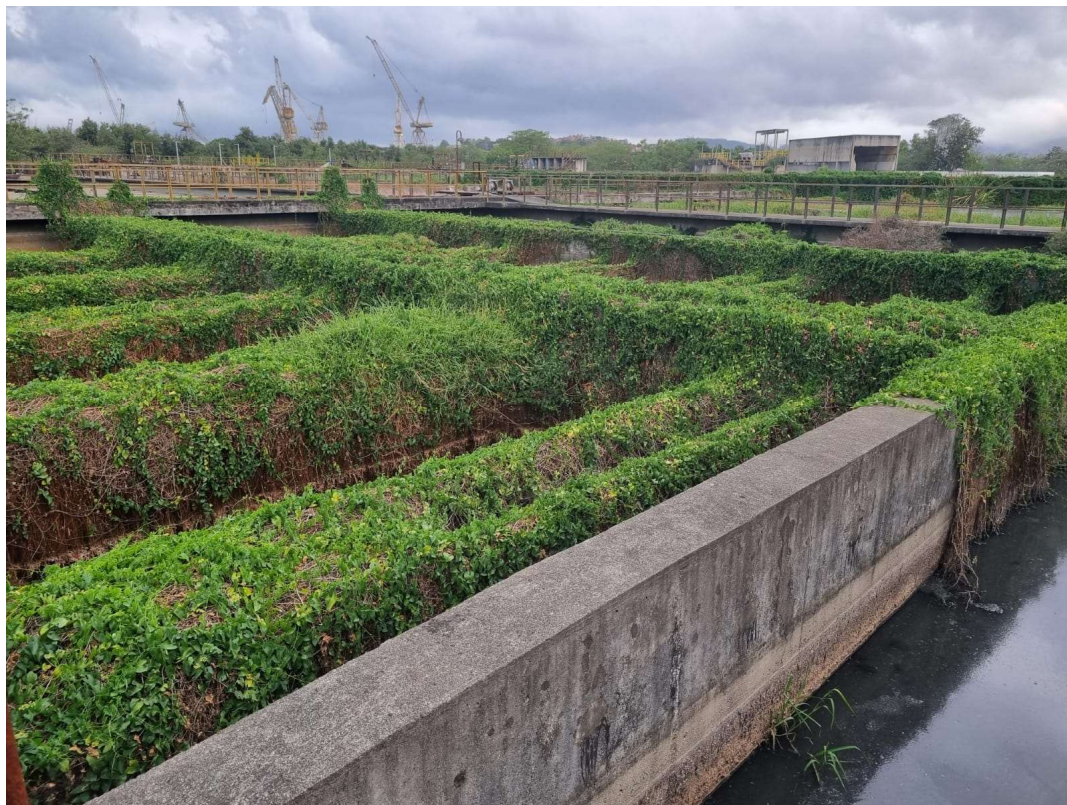
Foto 20: Decantadores em total abandono.

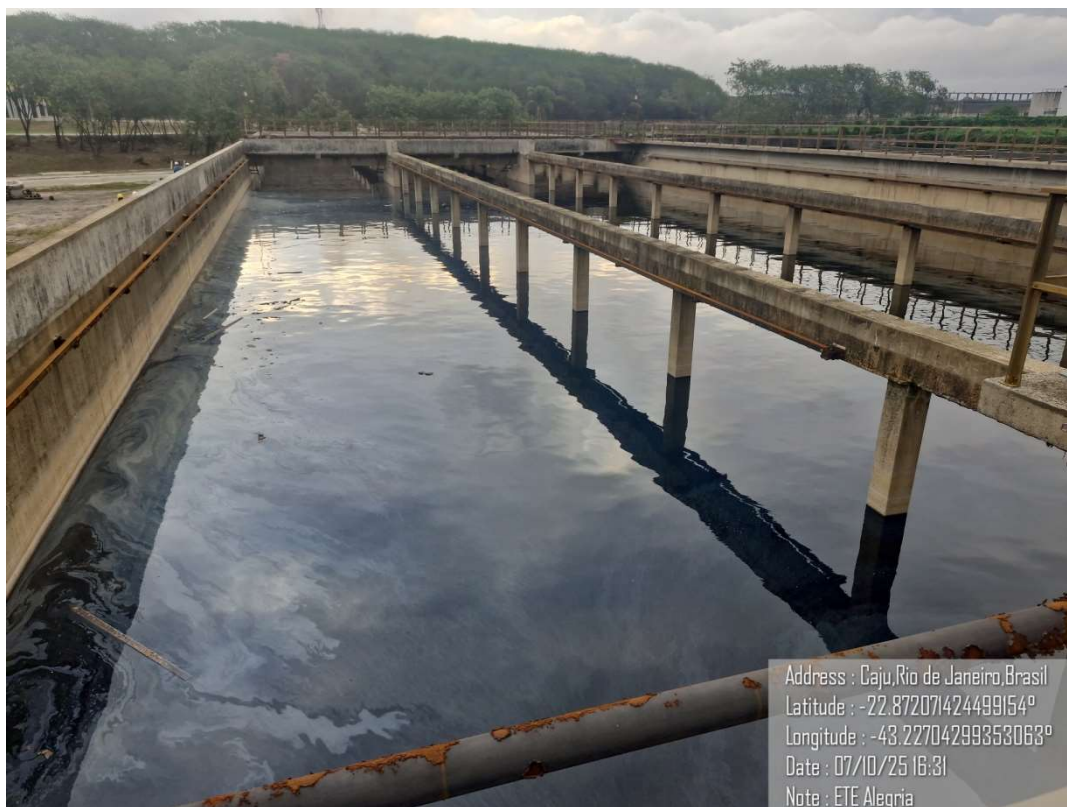
Foto 21: Decantador funcionando parcialmente, com presença de chorume.

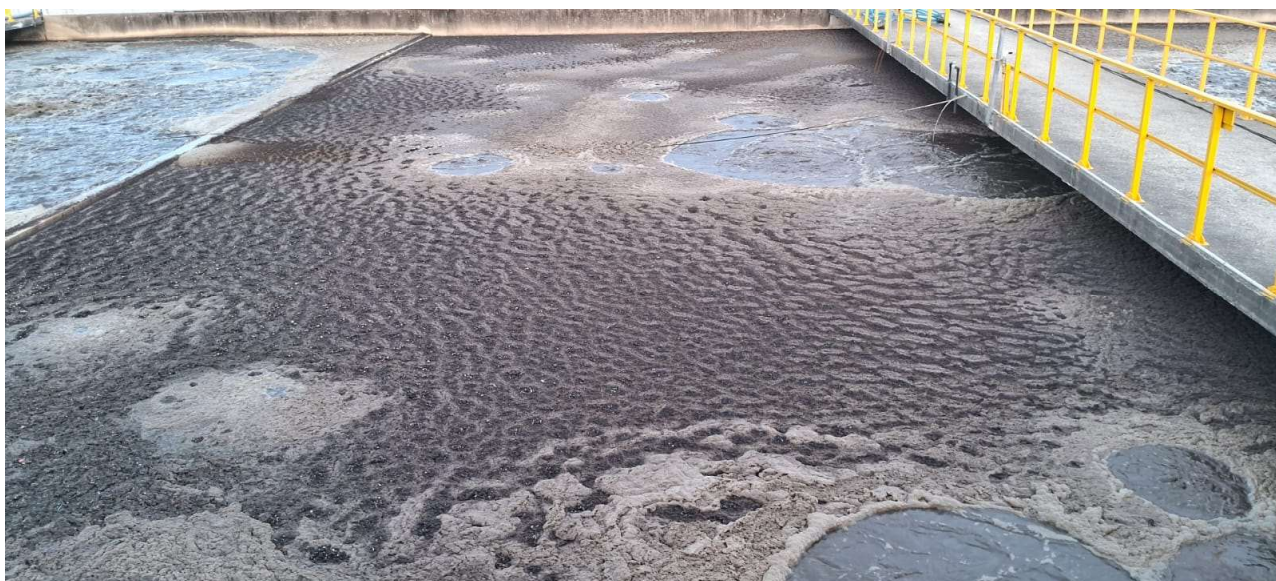
Foto 23: Zona morta sem aeração suficiente.

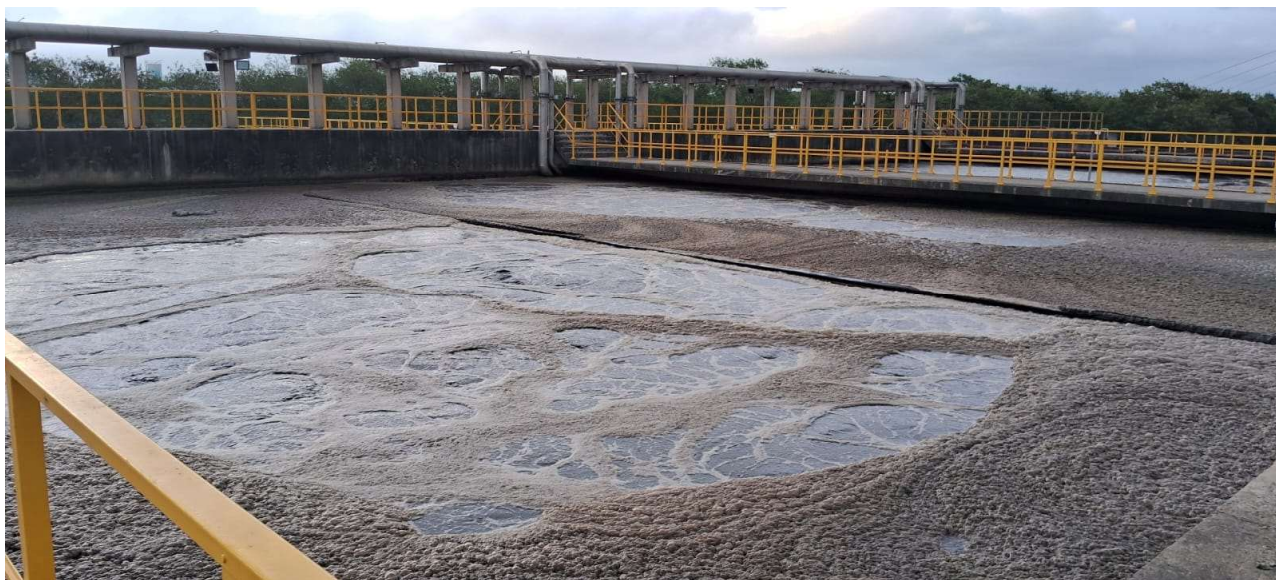
Foto 24: Tanque sem mistura homogênea.

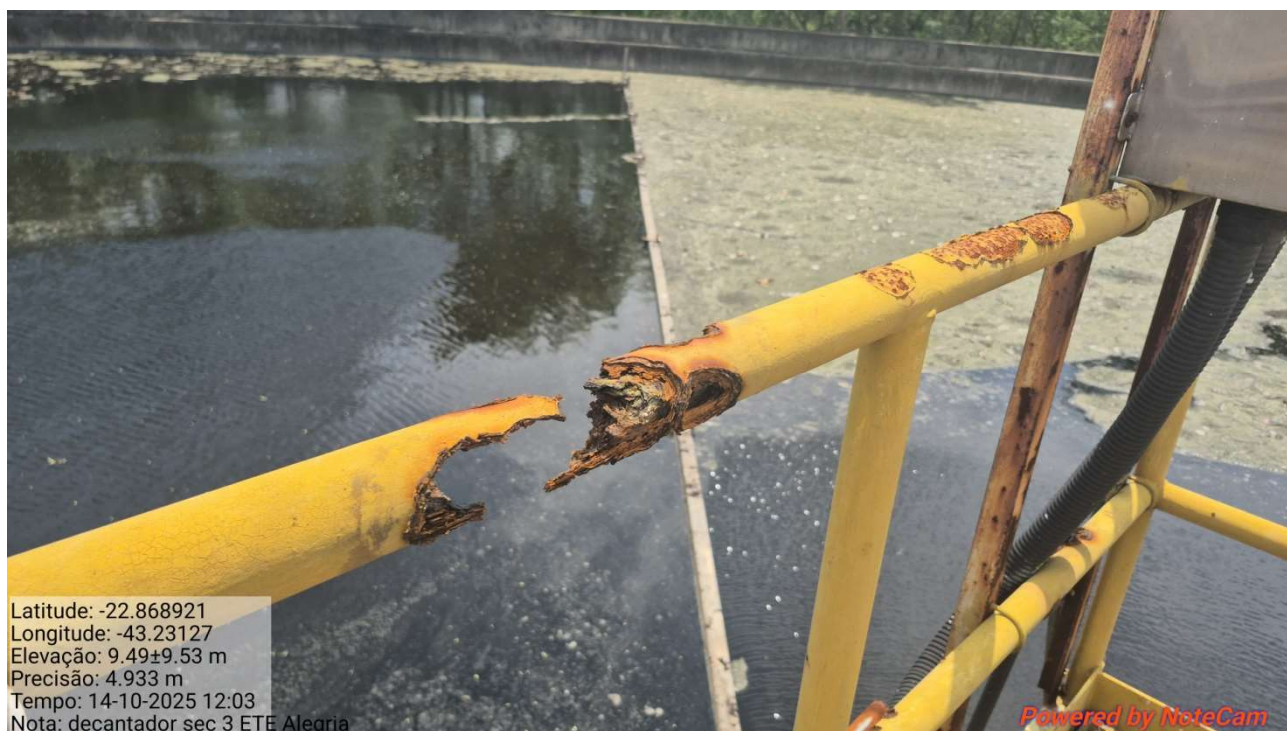
A etapa de decantação secundária da ETE Alegria é composta por decantadores circulares destinados à separação sólido-líquido após o processo biológico de aeração, permitindo a clarificação do efluente tratado e a recirculação do lodo biológico. No decorrer da vistoria, constatou-se que as unidades se encontravam em operação parcial e com evidentes deficiências mecânicas e estruturais. Observou-se acúmulo de espuma espessa e lodo flutuante, ausência de raspadores funcionais, sistemas de coleta de espuma inoperantes, presença de água pluvial estagnada no entorno das estruturas e danos em guarda-corpos e passarelas

Foto 26: Guarda corpo danificado.

Impacto: a condição observada compromete a clarificação final do efluente tratado e aumenta o arraste de sólidos suspensos e biomassa para o efluente final, elevando o risco de não conformidade com os padrões de lançamento definidos pela Resolução CONAMA nº 430/2011 (DBO, SST e coliformes termotolerantes). A deficiência operacional da decantação secundária afeta diretamente a eficiência global da ETE, reduzindo a estabilidade do processo biológico e potencializando a necessidade de retratamento ou ajustes emergenciais. Essa situação demanda intervenção imediata para recuperação mecânica dos raspadores, limpeza de calhas, equalização hidráulica e validação operacional mediante relatório técnico com ART.

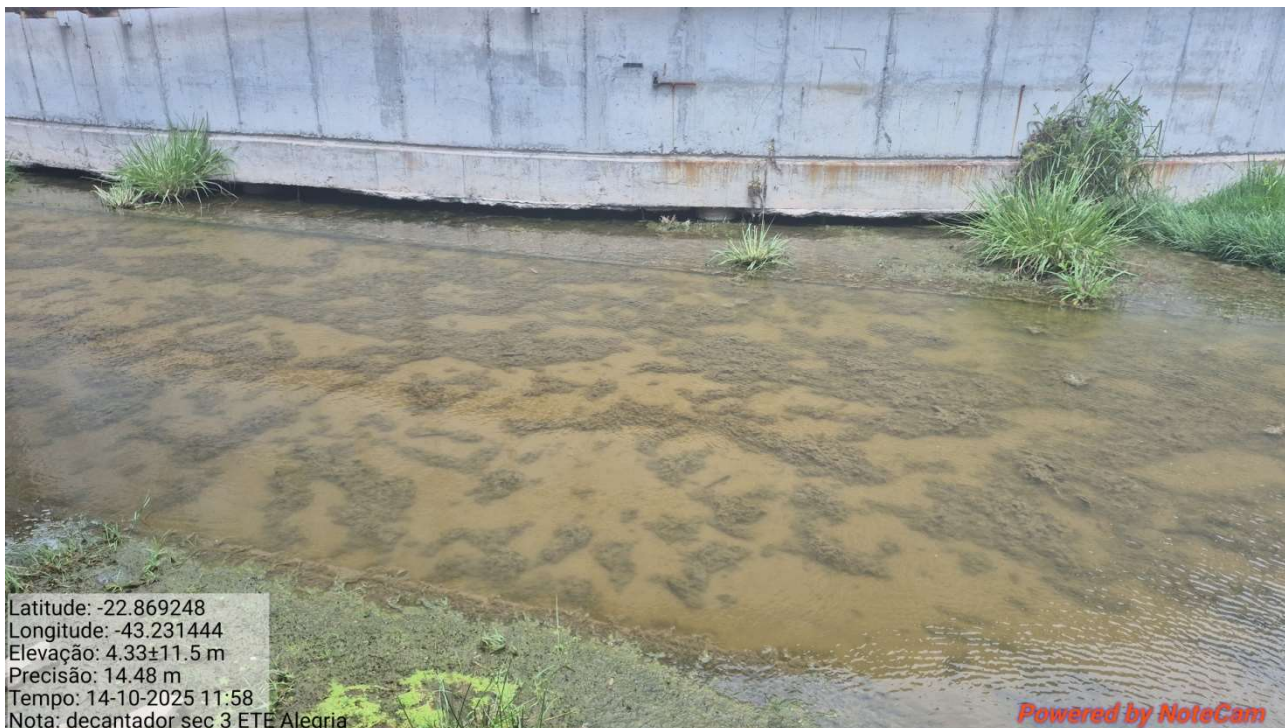
Foto 28: Acúmulo de água pluvial nos arredores do decantador. Possibilidade de danificar estruturas adjacentes.

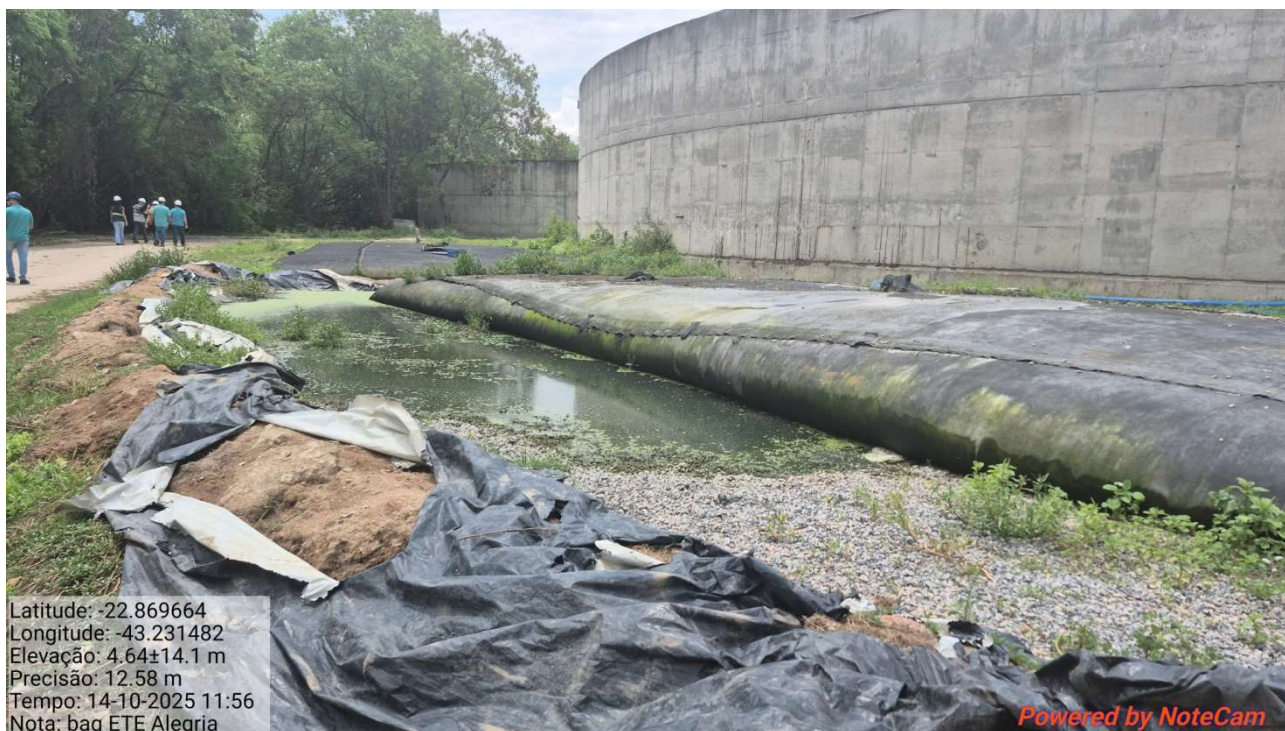
de lodo, utilizadas para a contenção temporária do lodo gerado nas etapas de tratamento de esgoto. Segundo informações obtidas *in loco*, trata-se de medida provisória adotada em razão das obras em andamento na estação. Todavia, verificou-se acúmulo significativo de água sobre e ao redor dos bags, com indícios de eutrofização, o que sugere permanência prolongada das estruturas no local. Observou-se, ainda, a presença de rasgos na lona de contenção, comprometendo a integridade do sistema e representando risco potencial de infiltração de contaminantes no solo.

Foto 30: Formação de uma “lagoa” de eutrofização no perímetro da bag. Lona de contenção apresentando rasgos e fragilidade do sistema de contenção.

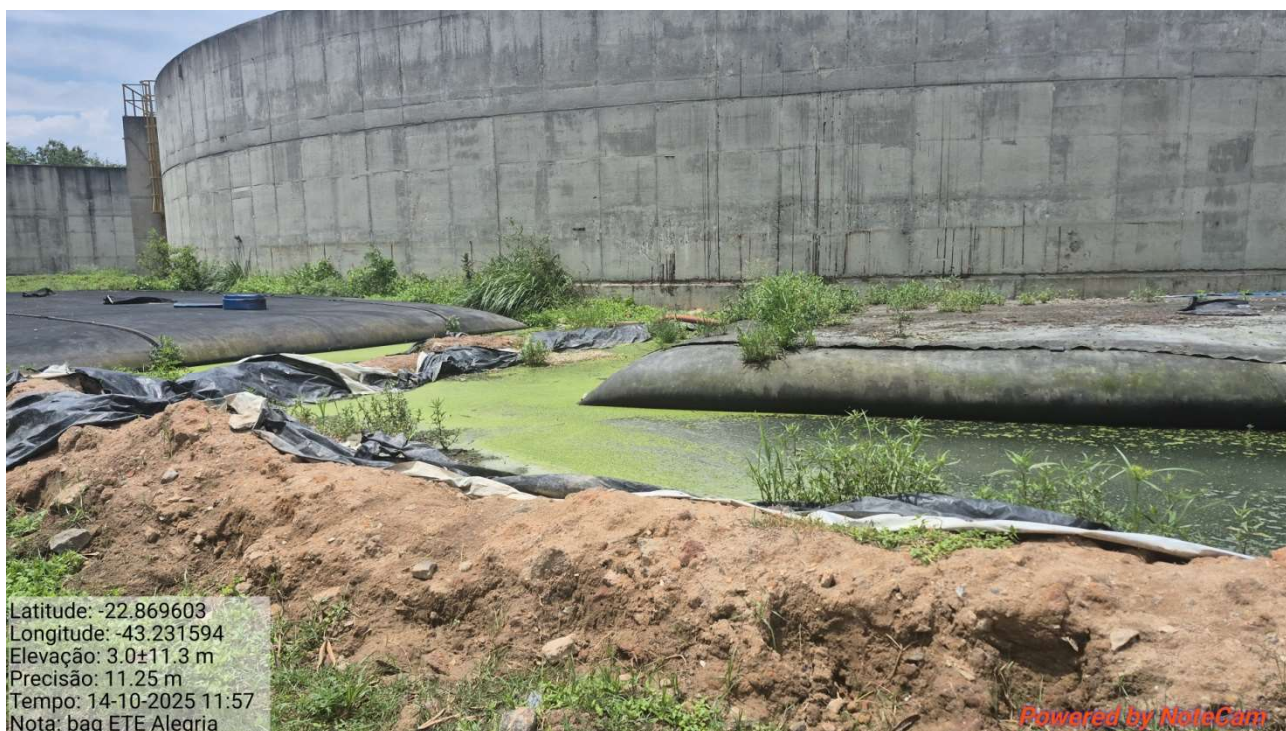
Foto 31: Vegetação no perímetro, indicando falta de manutenção.
