## **RELATÓRIO DE FISCALIZAÇÃO AGENERSA/CASAN Nº 339/2025**

| UNIDADE/OBRA FISCALIZADA | ETE Alegria | | |
| OBJETIVO DA FISCALIZAÇÃO | Verificar as condições de operação e manutenção das unidades | | |
| PERÍODO DE FISCALIZAÇÃO | 07/10/2025 e 14/10/2025 | | |

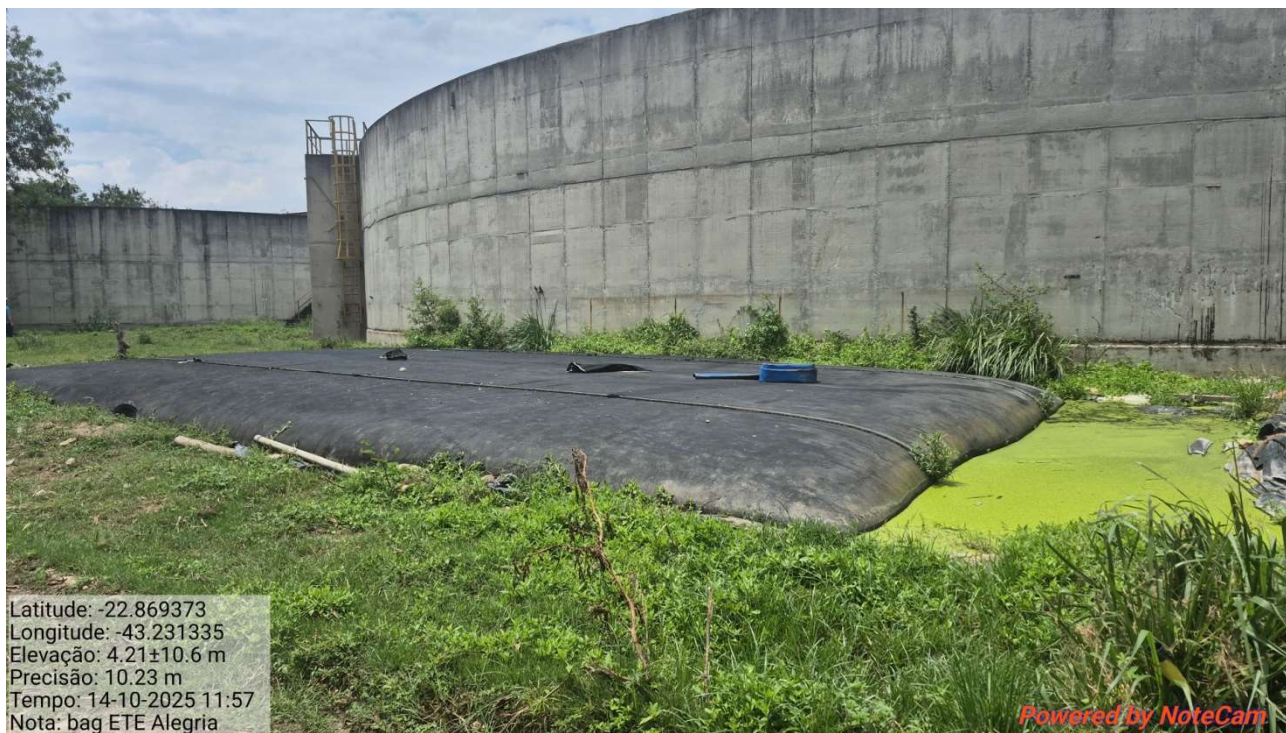
Foto 32: Segunda bag sem contenção devida aparente e indício de eutrofização na "lagoa" ao entorno da bag.

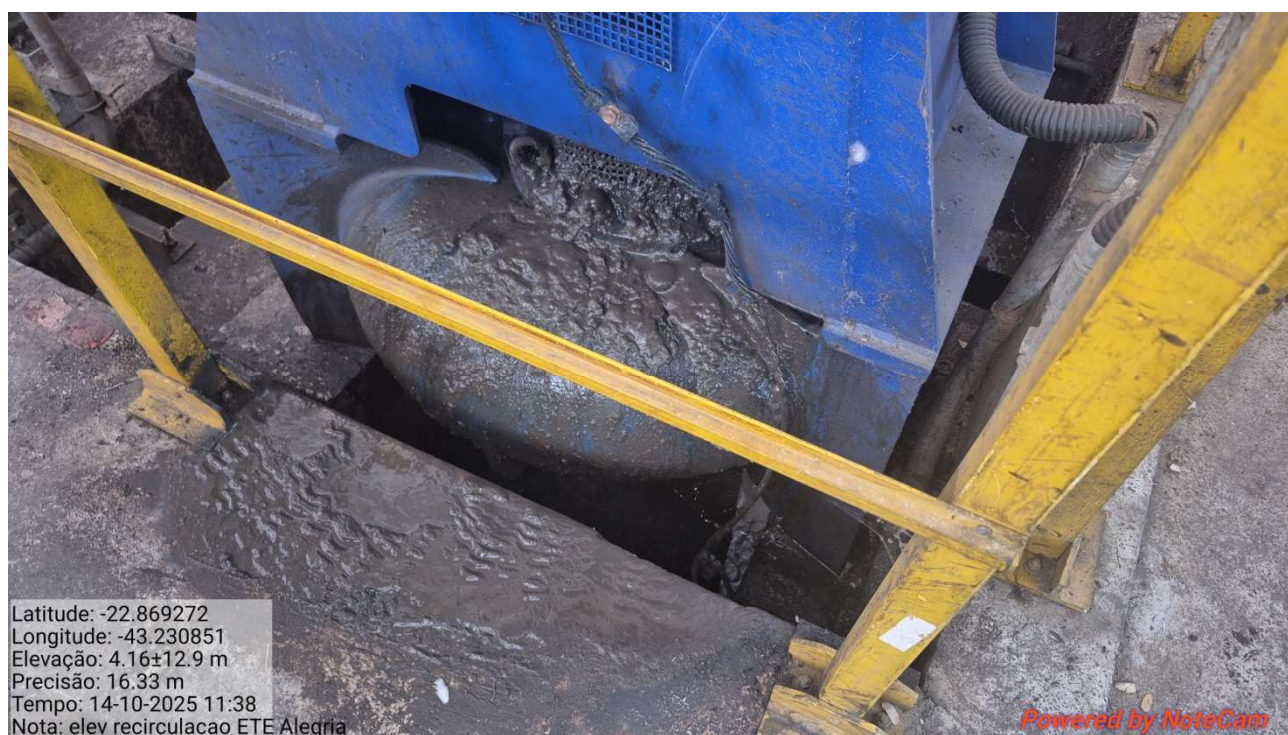
A Elevatória de Recirculação de Lodo tem a função de retornar parte do lodo ativado sedimentado nos decantadores secundários aos tanques de aeração, assegurando a manutenção da concentração de biomassa e a estabilidade do processo biológico. Durante a vistoria, observou-se que a unidade apresentava condições precárias de conservação e segurança, com vazamentos de lodo em pontos de sucção e recalque, infiltração de água no piso e nas paredes, acúmulo de lodo no entorno dos conjuntos motobomba e ausência de drenagem eficiente. O painel elétrico encontrava-se instalado em área com umidade visível e poças de líquido no piso, situação que configura risco elétrico grave.

Foto 34: Acúmulo intenso de resíduos e sinais de vazamento.

Impacto: as deficiências estruturais e elétricas observadas nesta unidade comprometem a confiabilidade do sistema de recirculação de lodo, podendo resultar em interrupção do retorno de biomassa aos tanques de aeração, instabilidade do processo biológico e queda acentuada da eficiência na remoção de DBO. A presença de líquidos junto a painéis energizados configura risco ocupacional e potencial de acidente elétrico grave, além de infringir normas de segurança aplicáveis. A situação demanda intervenção imediata, com isolamento elétrico temporário, revisão de vedação e drenagem, emissão de laudo técnico de conformidade, e implantação de rotina de alternância e manutenção preventiva dos conjuntos motobomba.

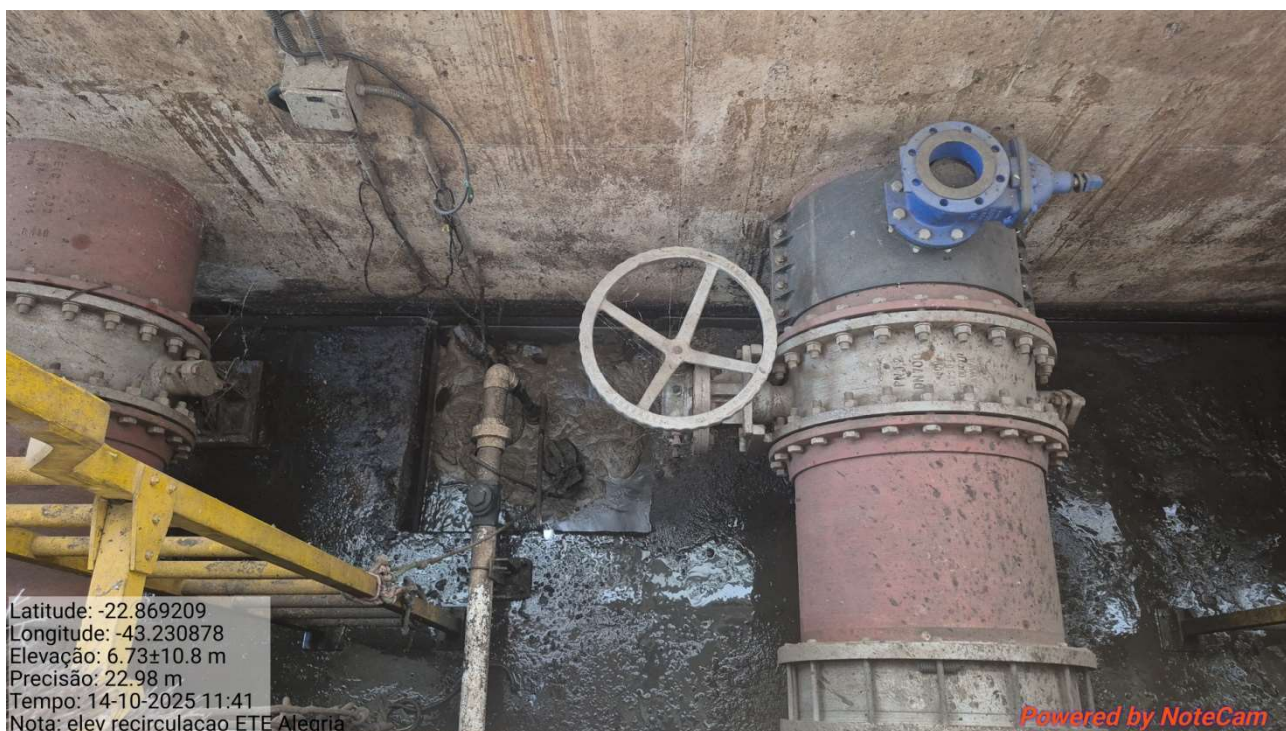
Foto 35: Acumulo de lodo que vazou na parte inferior da estrutura.

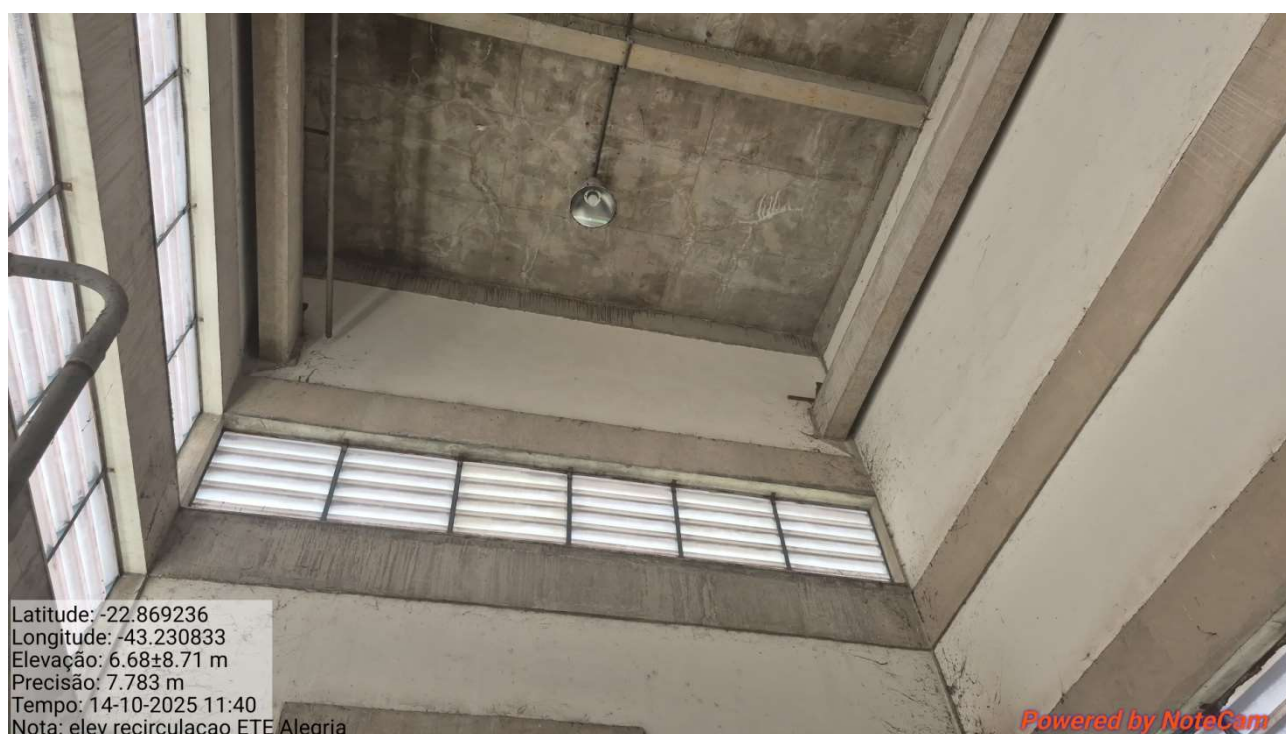
Foto 36: Sinais de infiltração na estrutura da EE.

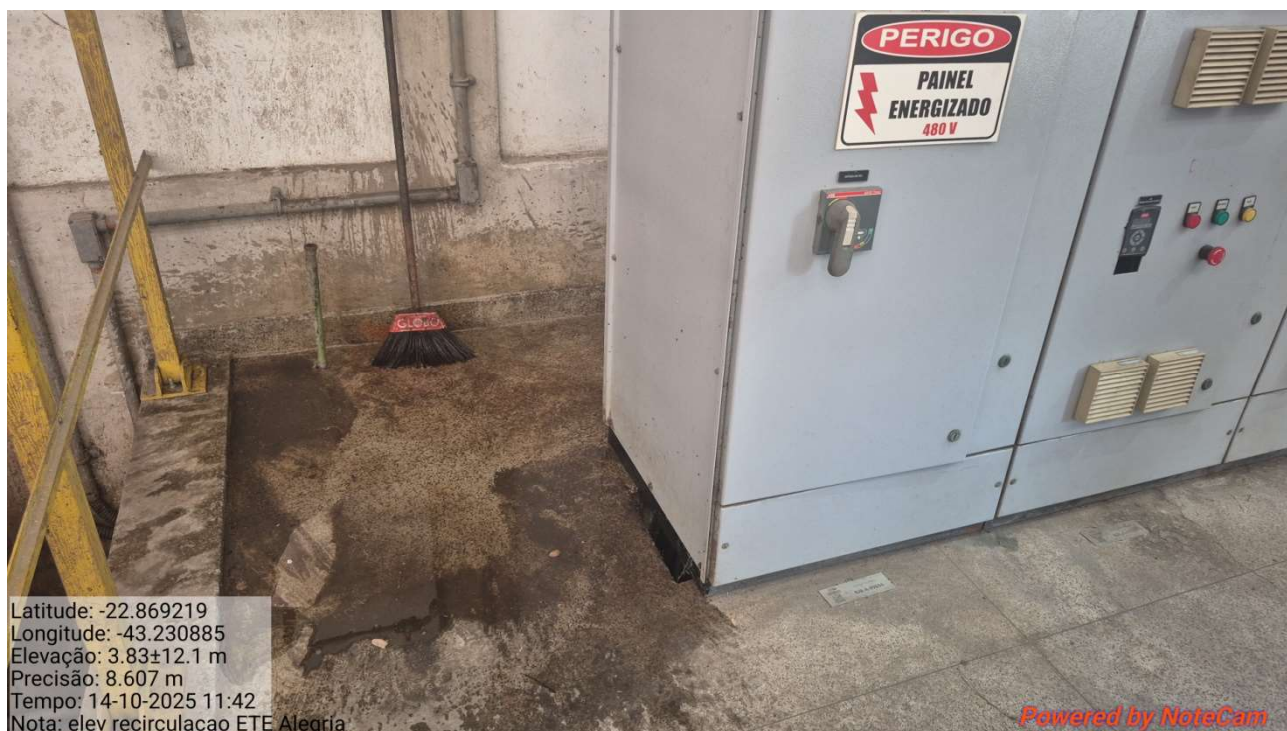
Foto 37: Água e resíduos e lodo vazado acumulados próximos ao painel elétrico.

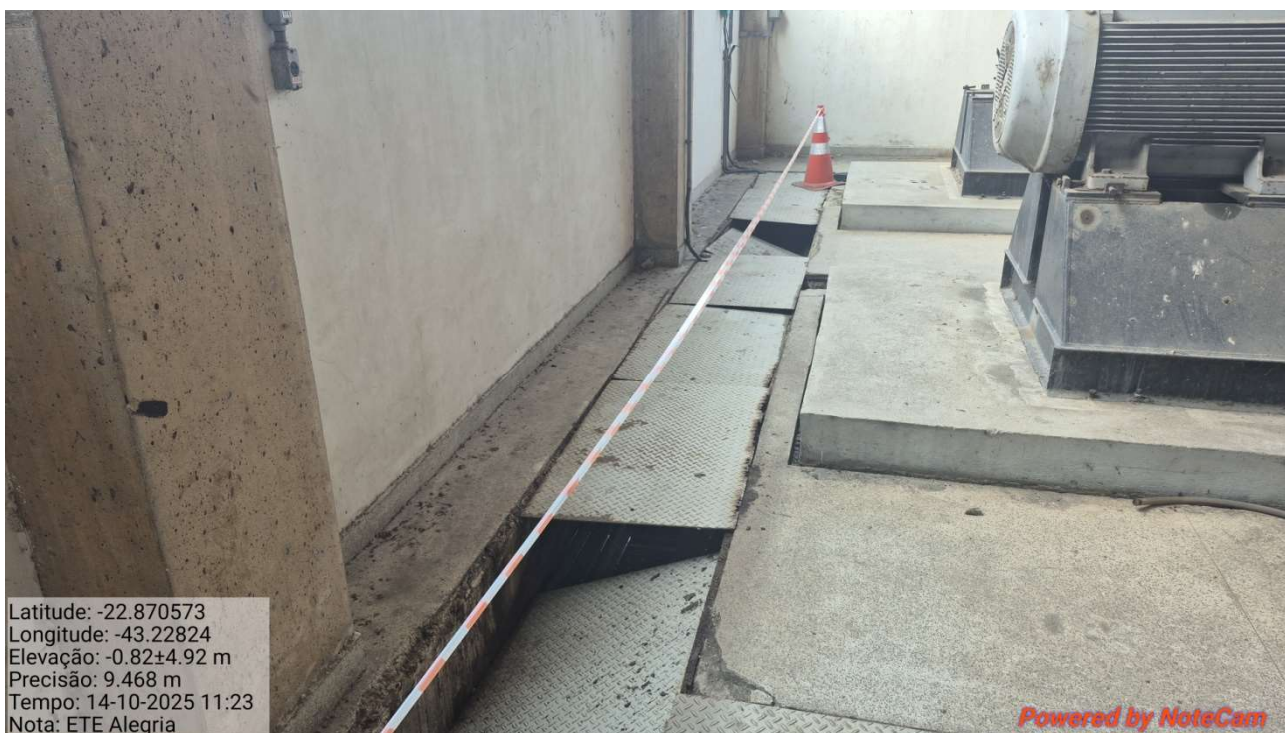
Ao longo da vistoria, constatou-se que a unidade apresentava condições estruturais degradadas, com revestimento externo danificado, infiltrações em paredes e piso, e oxidação acentuada nas estruturas metálicas e suportes. Observou-se ainda presença de tampões quebrados nas canaletas de drenagem, iluminação deficiente e ventilação inadequada, além de materiais depositados em áreas técnicas, comprometendo a circulação segura e o acesso aos equipamentos.

Foto 40: Canaleta danificada com isolamento improvisado.

Impacto: as deficiências estruturais e operacionais observadas reduzem a confiabilidade hidráulica da linha de recalque intermediária, elevando o risco de interrupções e refluxos de esgoto e sobrecarga nas elevatórias subsequentes. O desalinhamento mecânico e a ausência de redundância operacional aumentam o potencial de falhas por vibração e sobreaquecimento, podendo causar colapso de bombas e perda de continuidade do processo. A condição atual representa risco à segurança ocupacional e elétrica e descumprimento contratual, exigindo reparo estrutural imediato, substituição de componentes danificados, reinstalação das motobombas ausentes, revisão elétrica com laudo NR-10/ART e implementação de alternância automática dos conjuntos.

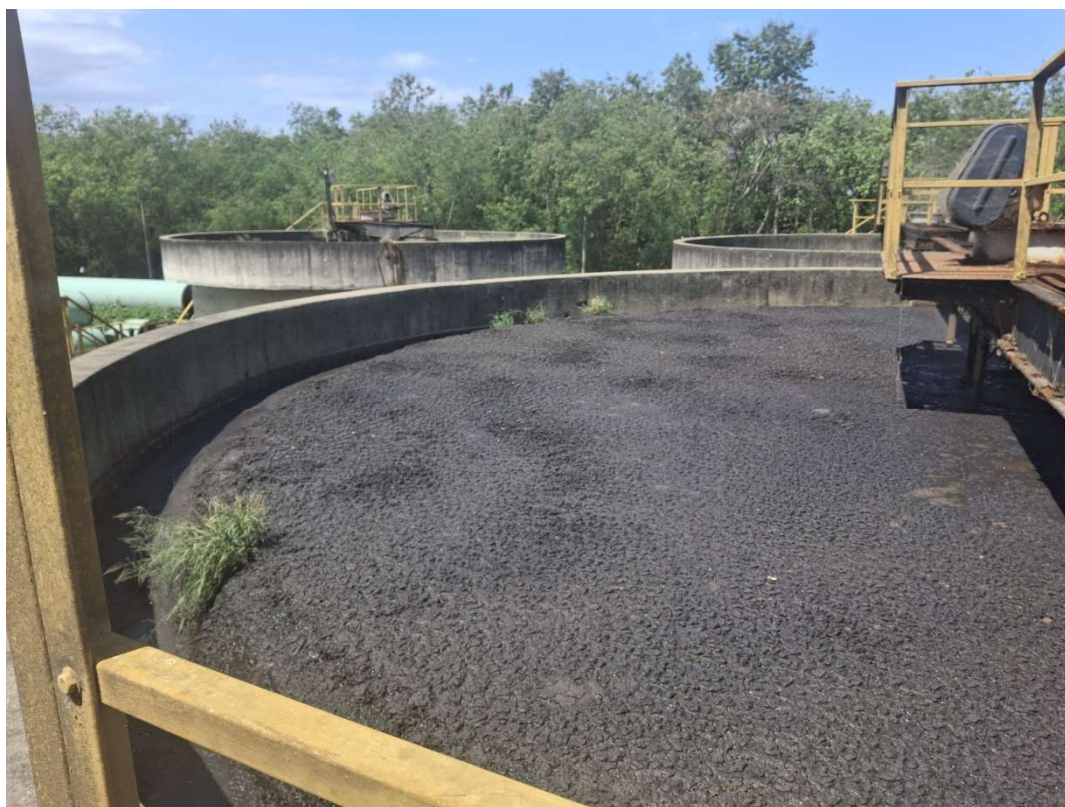
No decorrer da vistoria, observou-se que a instalação é composta por 05 (cinco) adensadores, dos quais apenas um operava de forma precária, enquanto os demais se encontravam inativos, obstruídos ou em avançado estado de degradação estrutural. As canaletas e vertedouros apresentavam acúmulo de lodo e vegetação aquática, presença de crostas orgânicas e incrustações, e ausência de limpeza periódica, evidenciando deficiência de manutenção preventiva e ausência de controle operacional sistemático.

Foram verificadas condições de deterioração das estruturas de concreto e das canaletas de drenagem, ausência de guarda-corpos e sinalização de segurança, além de infiltrações e erosões nos taludes periféricos. O sobrenadante apresentava aspecto turvo e odor forte, indicando ineficiência na separação sólido-líquido e possível retorno de material orgânico para o sistema biológico. A situação constatada configura descumprimento das rotinas operacionais definidas no Anexo IV – Caderno de Encargos (item 5.5), que

Foto 42: Adensadores com ausência de limpeza e presença de vegetação. Acúmulo excessivo de lodo.

Impacto: a inoperância parcial e a falta de manutenção das unidades de adensamento comprometem a estabilidade do processo de manejo de lodos, ocasionando aumento do volume líquido enviado à digestão e desaguamento, sobrecarga nas centrífugas e redução da eficiência global do sistema de tratamento de sólidos. Além disso, a degradação estrutural e o retorno de material não estabilizado podem gerar impactos ambientais e odoríferos. Recomenda-se recuperação estrutural imediata das unidades, limpeza completa e inspeção hidráulica das canaletas, regularização do programa de adensamento com controle operacional diário e emissão de relatório técnico (ART) comprovando a retomada funcional da unidade.

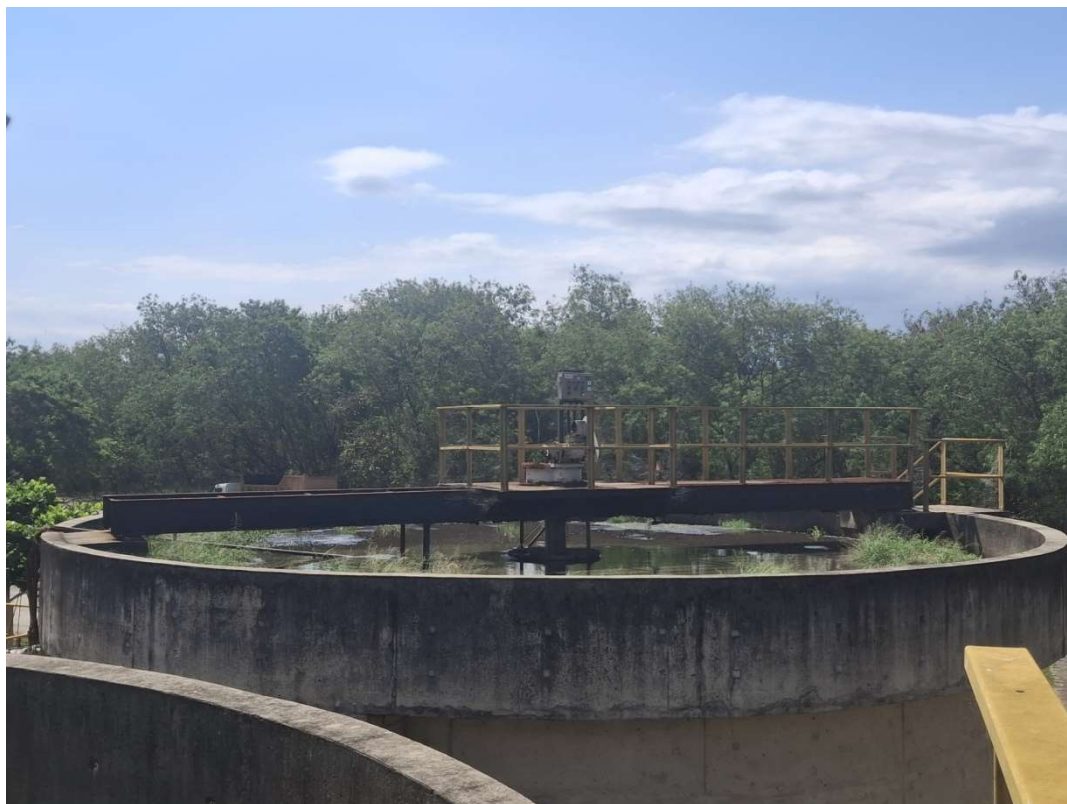
Foto 43: Crescimento de vegetação.

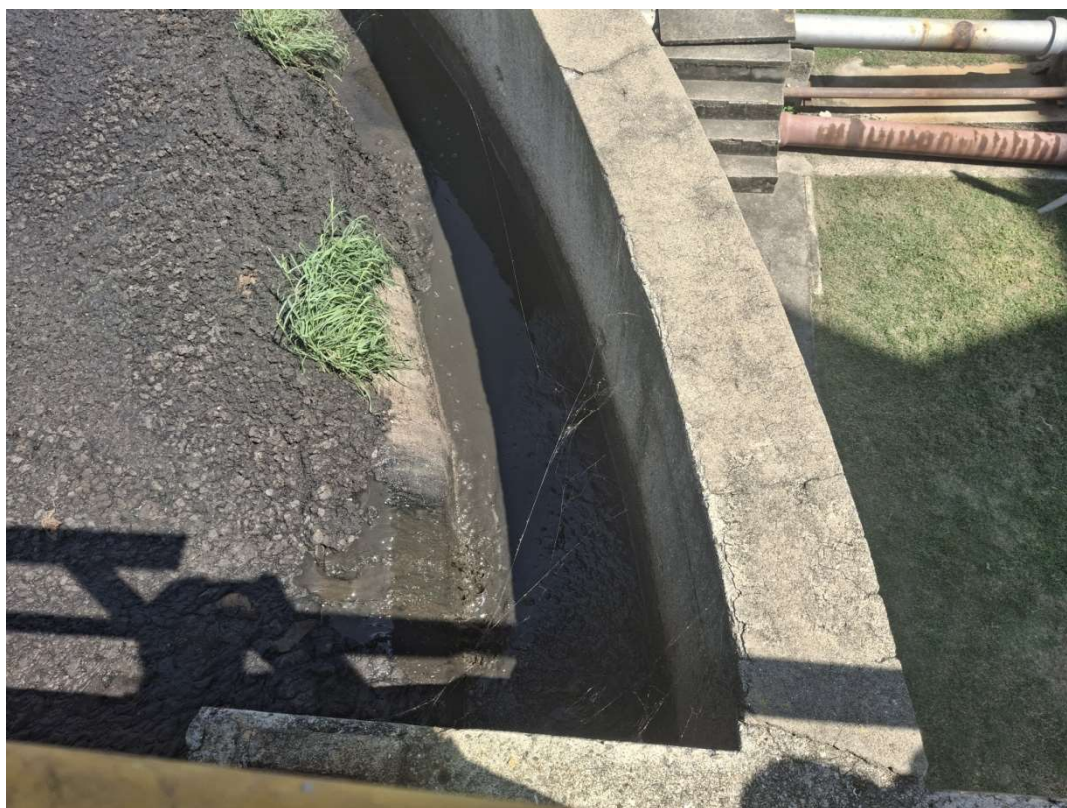
Foto 44: Saída de sobrenadante com clarificação insuficiente.

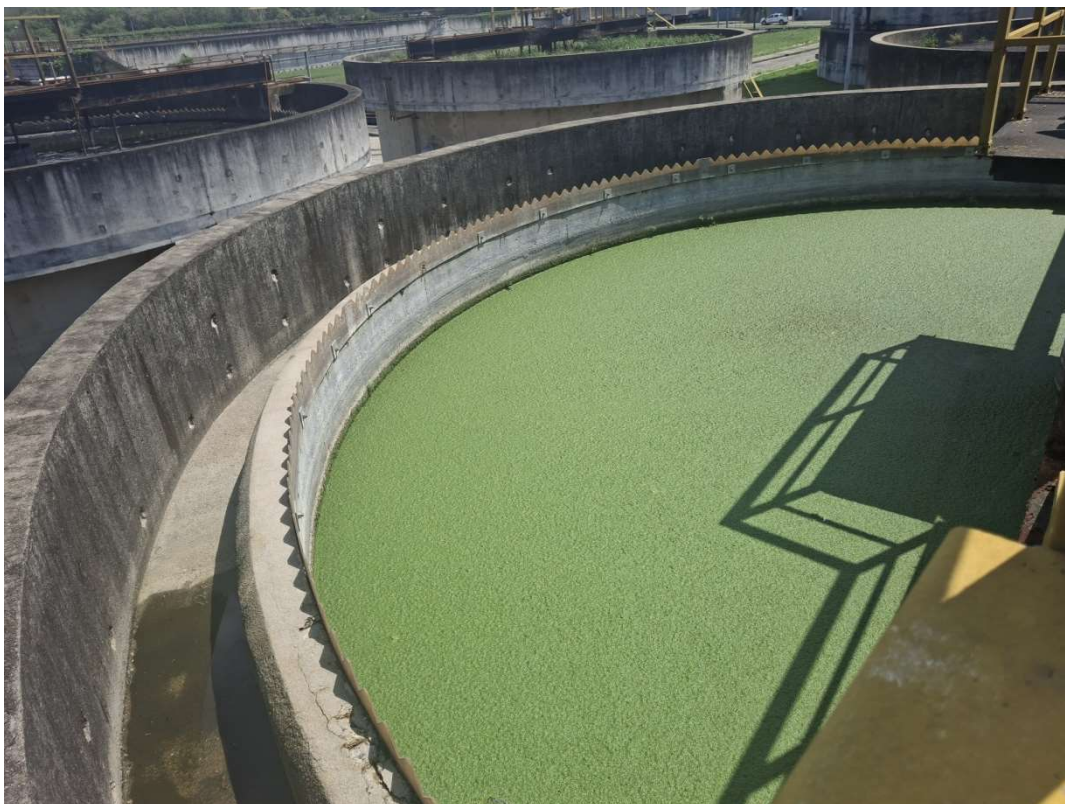
Foto 45: Forte indícios de eutrofização. Unidade inoperante.

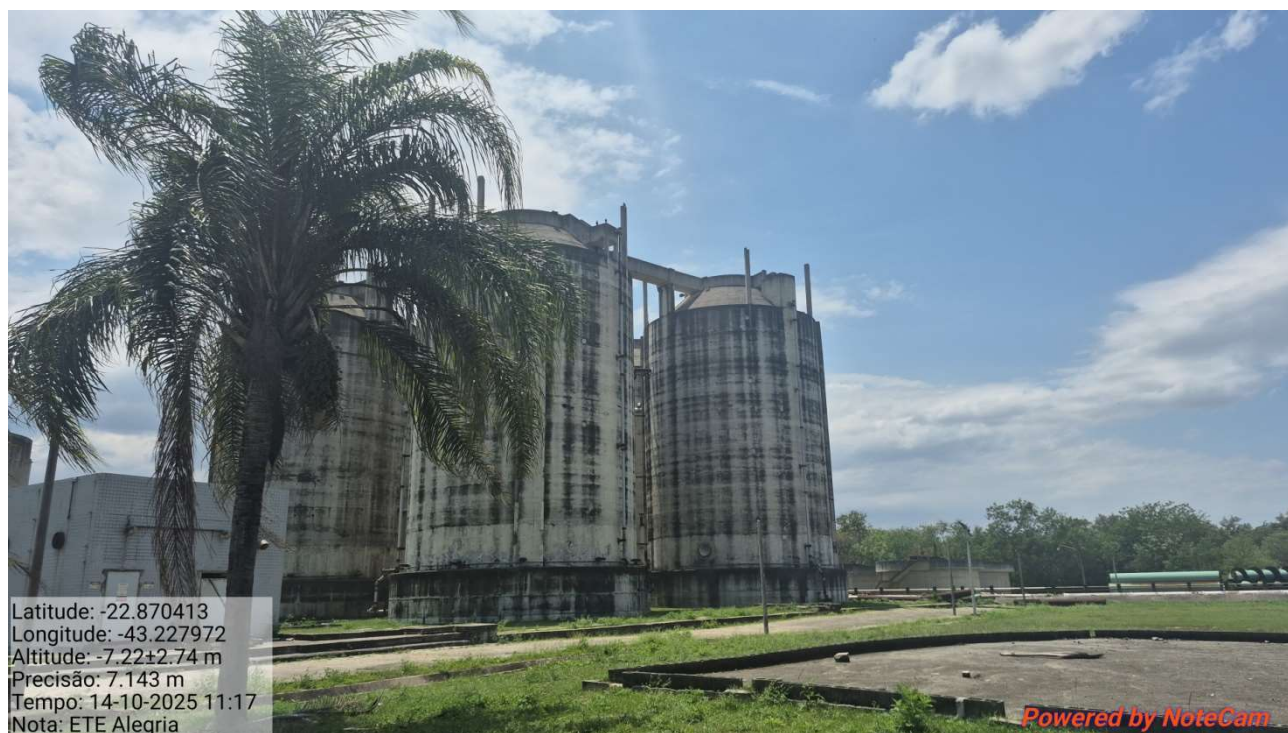
Durante a vistoria, constatou-se que as unidades encontram-se fora de operação, com equipamentos desmontados, ausência de tampas, conexões removidas e evidentes sinais de deterioração estrutural. Foram observadas fissuras em paredes e lajes, armaduras expostas e corroídas, infiltrações e acúmulo de água pluvial no interior das câmaras, caracterizando estado avançado de degradação física. Não havia evidências de plano de recuperação estrutural, cronograma de obras ou ensaios técnicos que indicassem ações de reativação do sistema.

Foto 47: Biodigestores fora de operação.

Impacto: a paralisação completa dos digestores implica a não estabilização da fração orgânica do lodo, resultando em geração de odores, proliferação de vetores e risco sanitário, além de aumento expressivo no volume e custo de destinação externa. A ausência de digestão reduz a eficiência energética e ambiental do processo, podendo levar ao descumprimento dos padrões de disposição final previstos na Resolução CONAMA nº 430/2011 e nas condicionantes ambientais do INEA. A situação observada configura ineficiência sistêmica e descumprimento contratual, exigindo plano emergencial de recuperação dos digestores, análise estrutural com emissão de ART, revisão dos equipamentos eletromecânicos e cronograma detalhado de reativação, a ser apresentado pela Concessionária em até 90 (noventa) dias.

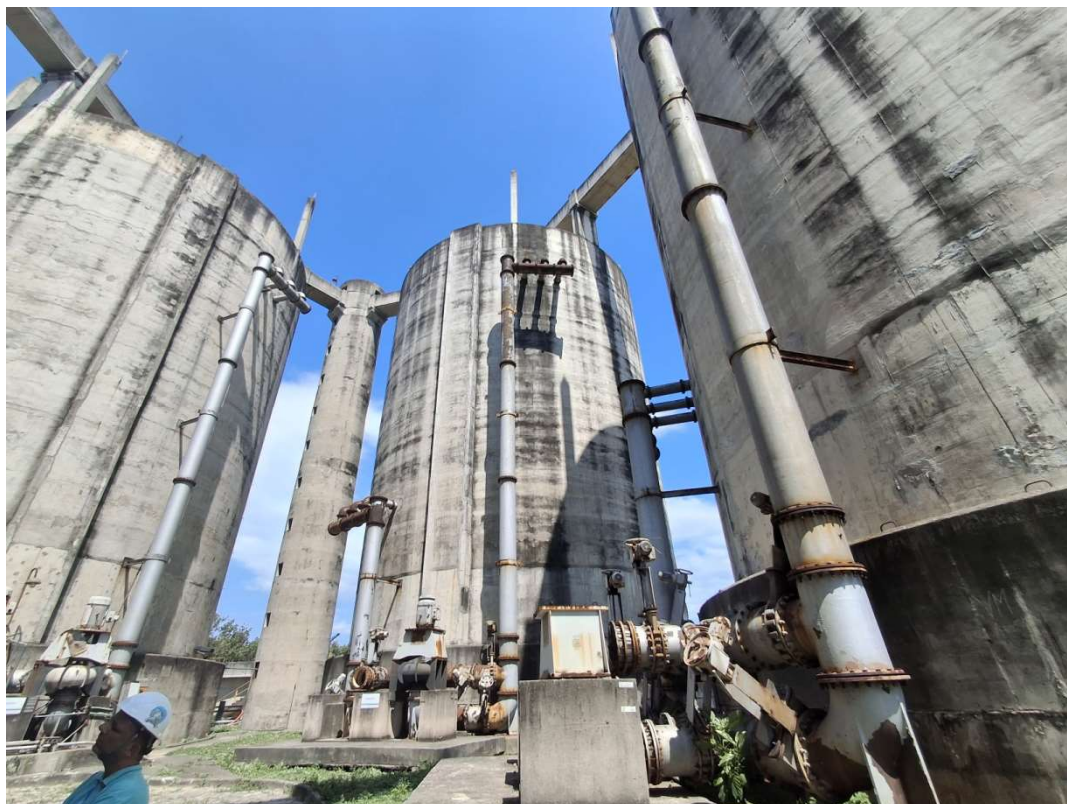
Foto 48: Estruturas com risco de colapso.

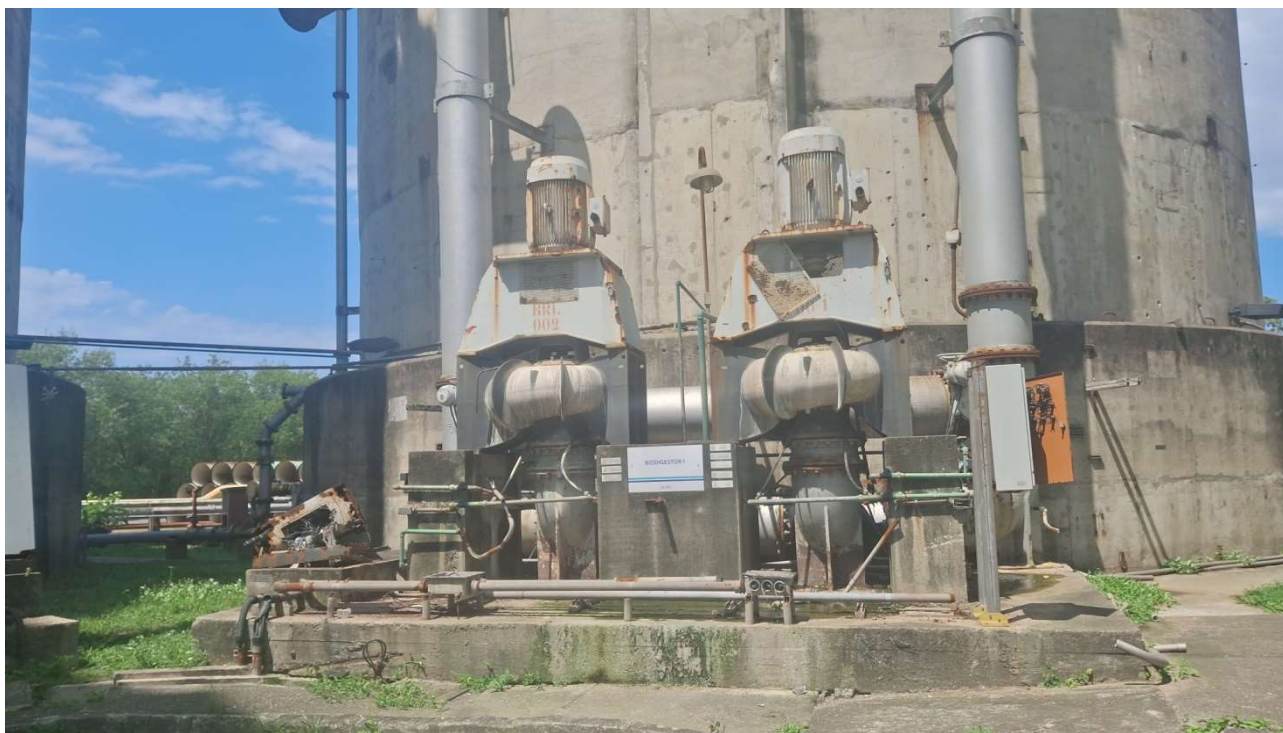
Foto 49: Maquinário dos digestores anaeróbicos em estado de abandono.

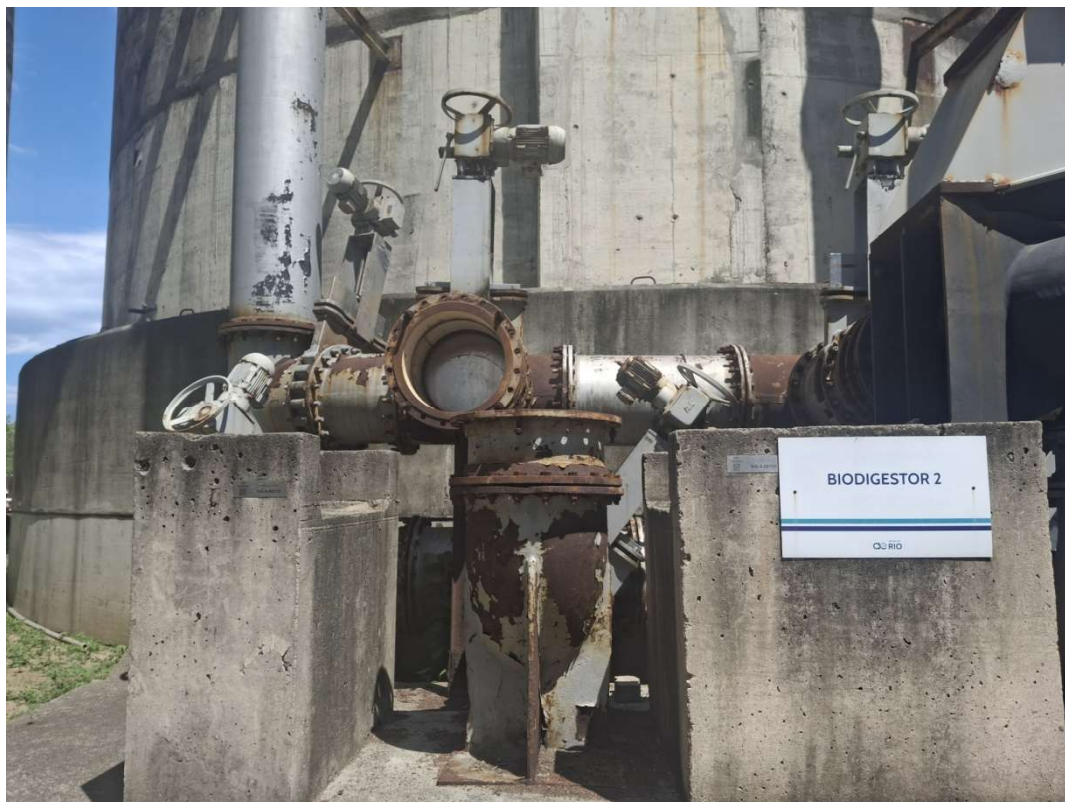
Foto 50: Estruturas em estado avançado de degradação.

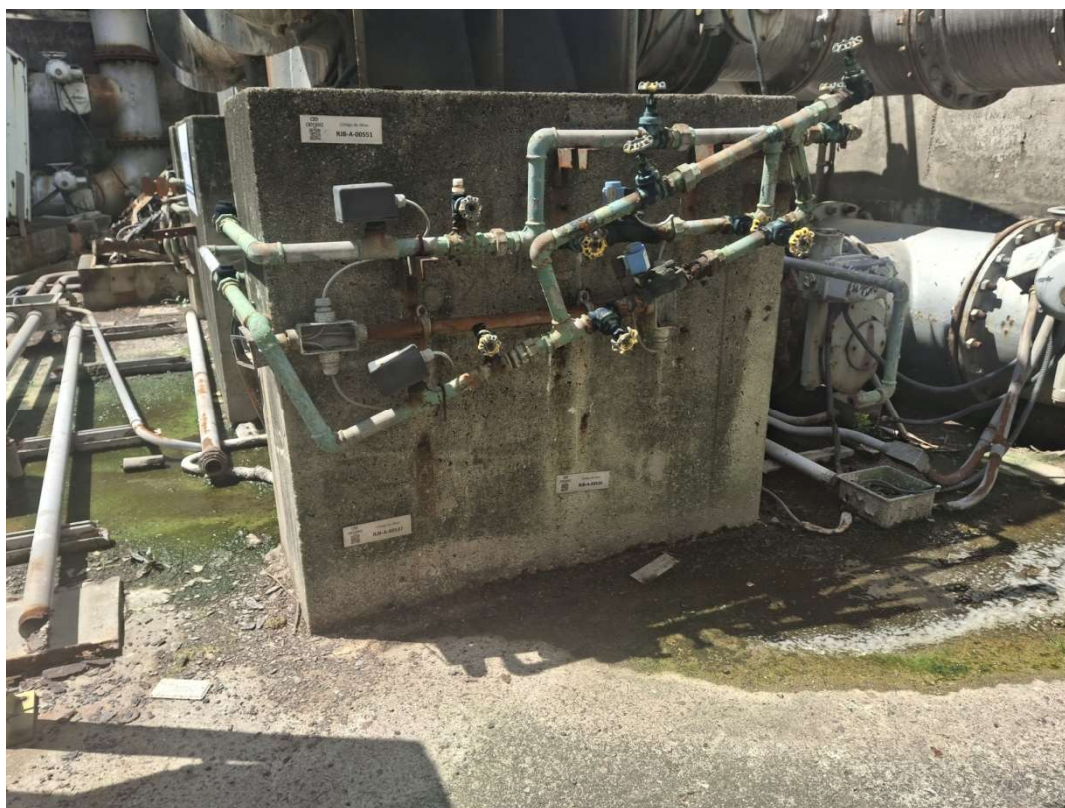
Foto 51: Estruturas do biodigestor em estado avançado de degradação.

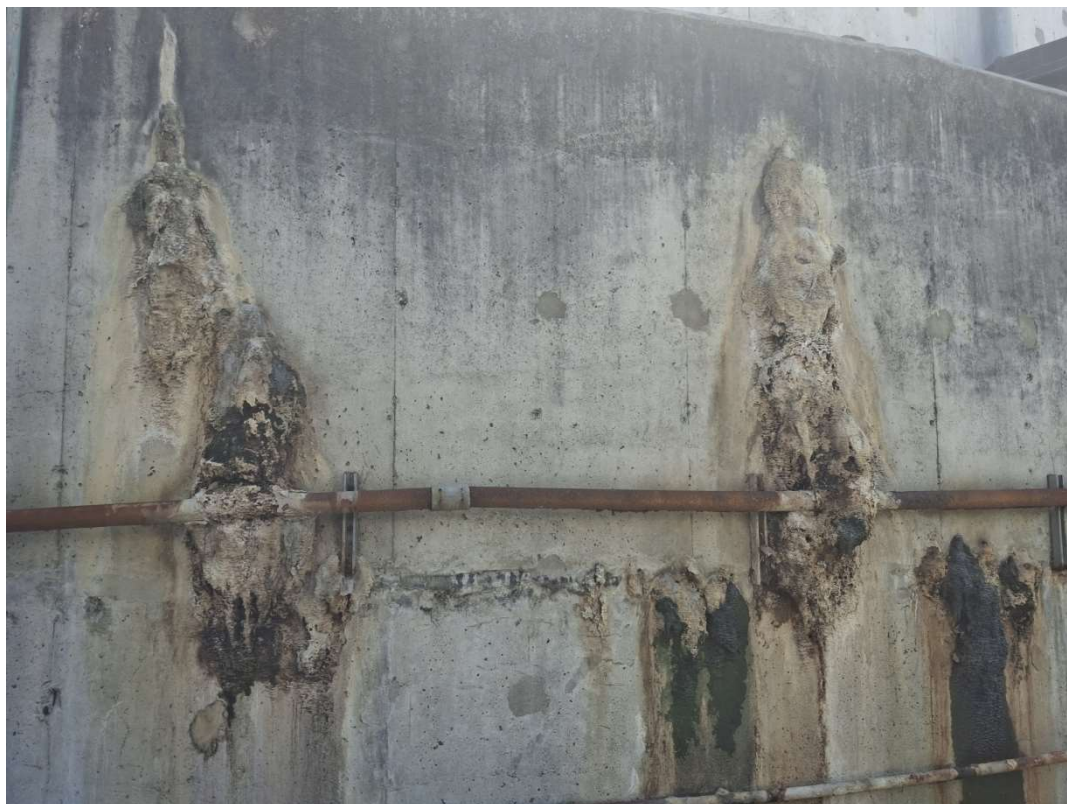
Foto 52: Estruturas do biodigestor em estado avançado de degradação.

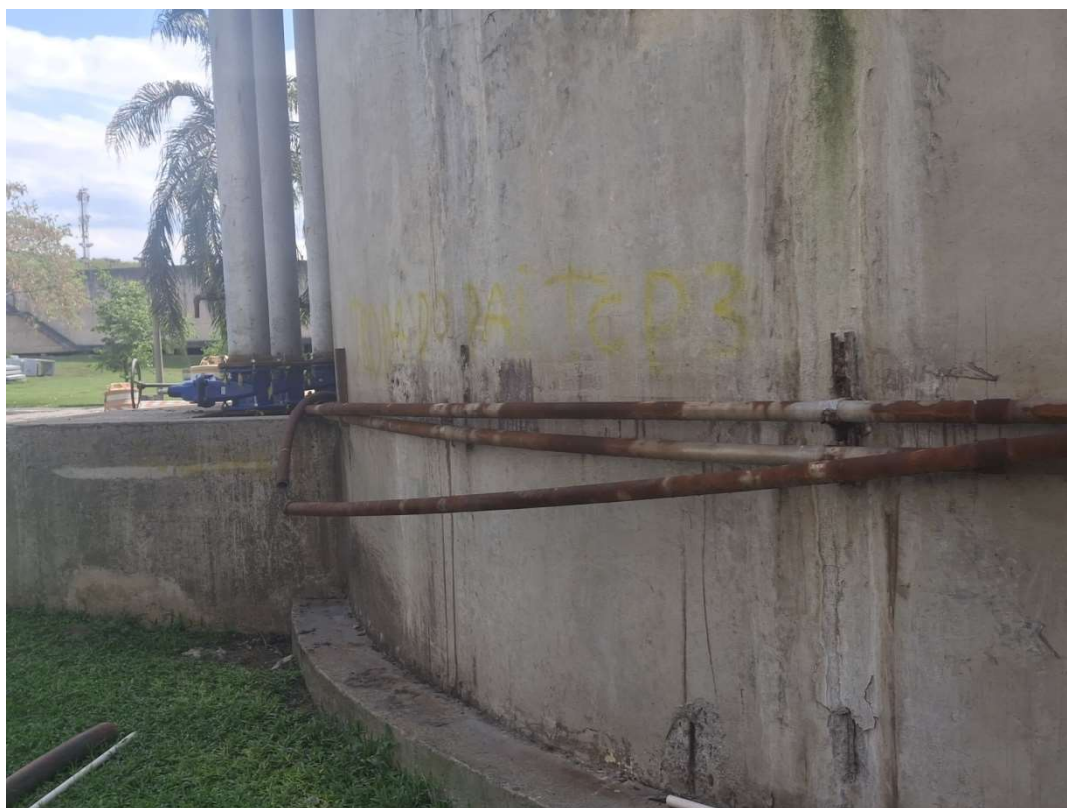
Foto 53: Estruturas do biodigestor em estado avançado de degradação.

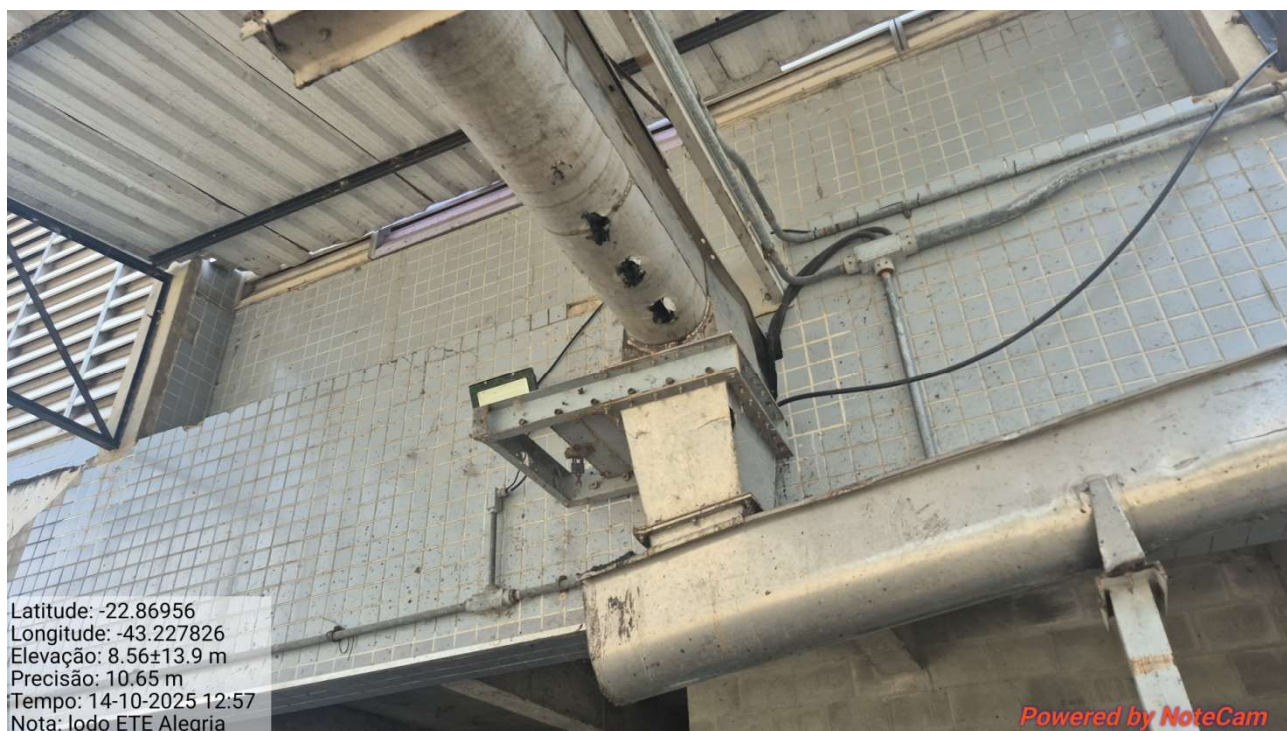
Durante a vistoria, verificou-se que a área da centrífuga apresentava acúmulo de resíduos, lodo e material polimérico no piso, ausência de gradeamento de proteção em canaletas, sinais de corrosão nas calhas metálicas de drenagem e instalações elétricas expostas a umidade. Observou-se ainda falta de ventilação adequada e ausência de barreiras físicas para contenção de respingos, caracterizando ambiente insalubre e não conforme com as normas de segurança ocupacional.

Foto 56: Calha de transporte do lodo deteriorada com aberturas (furos) na zona inferior.

Impacto: a baixa eficiência de desaguamento e o elevado teor de umidade no lodo resultam em aumento do volume destinado à disposição final, elevação de custos operacionais e maior risco de vazamentos durante o transporte, além de comprometer a eficiência global da gestão de lodos da ETE. A falta de controle operacional e de registros de desempenho impede o monitoramento da eficiência do processo e o cumprimento das metas de gestão de resíduos previstas contratualmente. A situação observada requer intervenção imediata, com limpeza e reorganização da área da centrífuga, revisão mecânica e balanceamento do tambor, calibração de dosagem de polímero, instalação de barreiras de proteção e ventilação adequada, e implantação de rotina de monitoramento diário dos parâmetros de operação (vazão, teor de sólidos e eficiência de desaguamento), devidamente registrada em planilha operacional e validada por ART técnica.

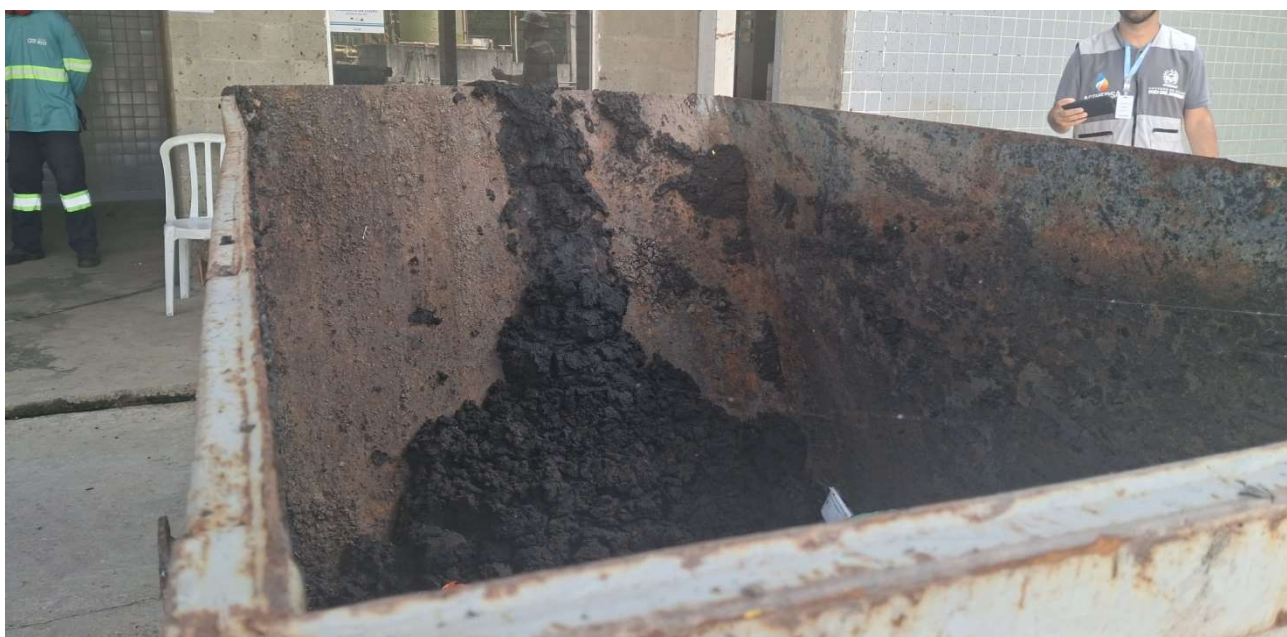
A centrífuga principal operava com desempenho abaixo do esperado, produzindo lodo com elevado teor de umidade na descarga, sem registros de calibração recente ou controle de dosagem do polímero condicionante. Constatou-se ausência de medição de vazão de alimentação e de teor de sólidos secos no lodo centrifugado, o que inviabiliza a verificação da eficiência do processo. O equipamento apresentava ruídos e vibração excessivos, sugerindo desbalanceamento do tambor e desgaste nos rolamentos, além de ausência de manutenção preventiva documentada. Essa condição caracteriza descumprimento das obrigações de operação contínua e eficiente previstas na Cláusula 25.2.2 do Contrato de Concessão nº 033/2024, bem como não conformidade com os requisitos da ABNT NBR 12.209 referentes ao controle e manutenção de sistemas de desaguamento mecânico.

Foto 57: Saída do lodo. Aspecto úmido, indicando baixa eficiência de estabilização e de desaguamento.

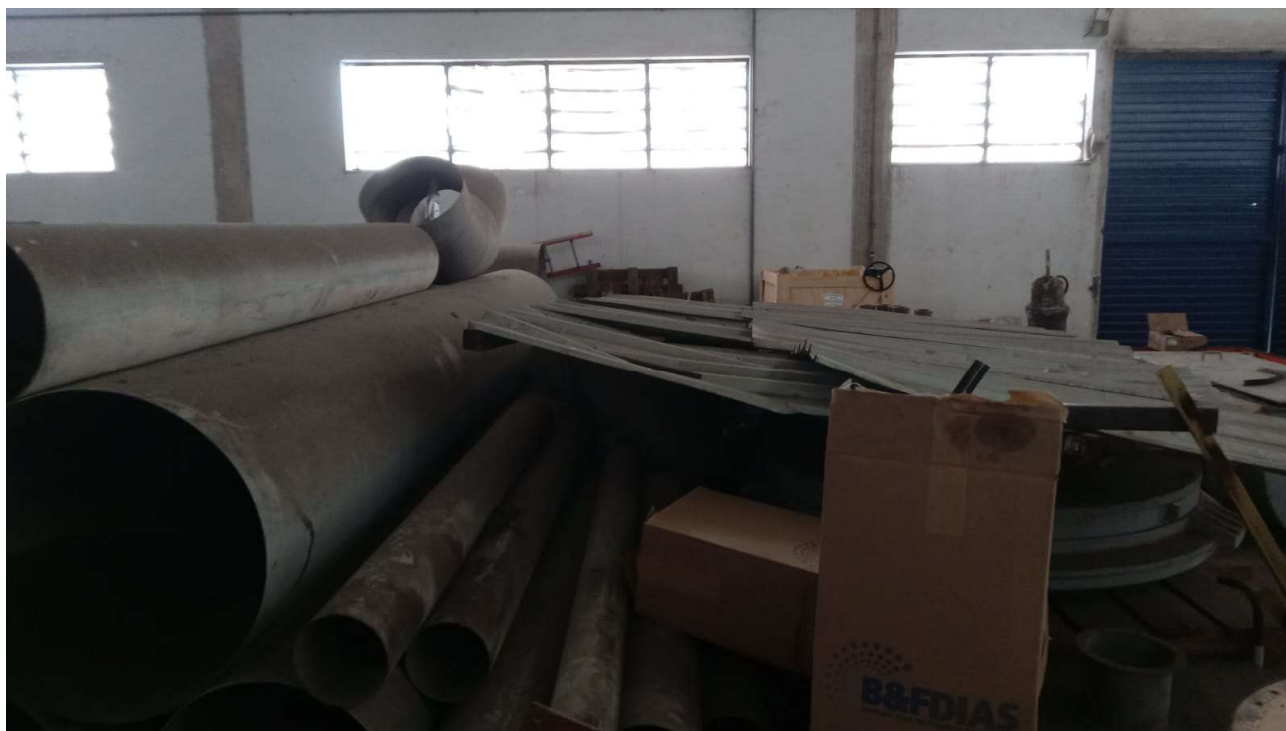
Durante a vistoria, verificou-se que o conjunto de sopradores se encontrava em funcionamento, contudo, em condições inadequadas de conservação e segurança. A casa de sopradores apresentava acúmulo de materiais diversos, entulhos e resíduos, ventilação deficiente, ausência de exaustão forçada e elevada temperatura ambiente, indicando inadequação das condições operacionais e de segurança ocupacional. Observou-se ainda ruído excessivo, sinais de vibração anormal e ausência de isolamento acústico e antivibratório, o que evidencia desgaste dos mancais e desequilíbrio dos conjuntos rotativos.

Foto 59: Entulhos dispostos de forma inadequada na casa de sopradores.

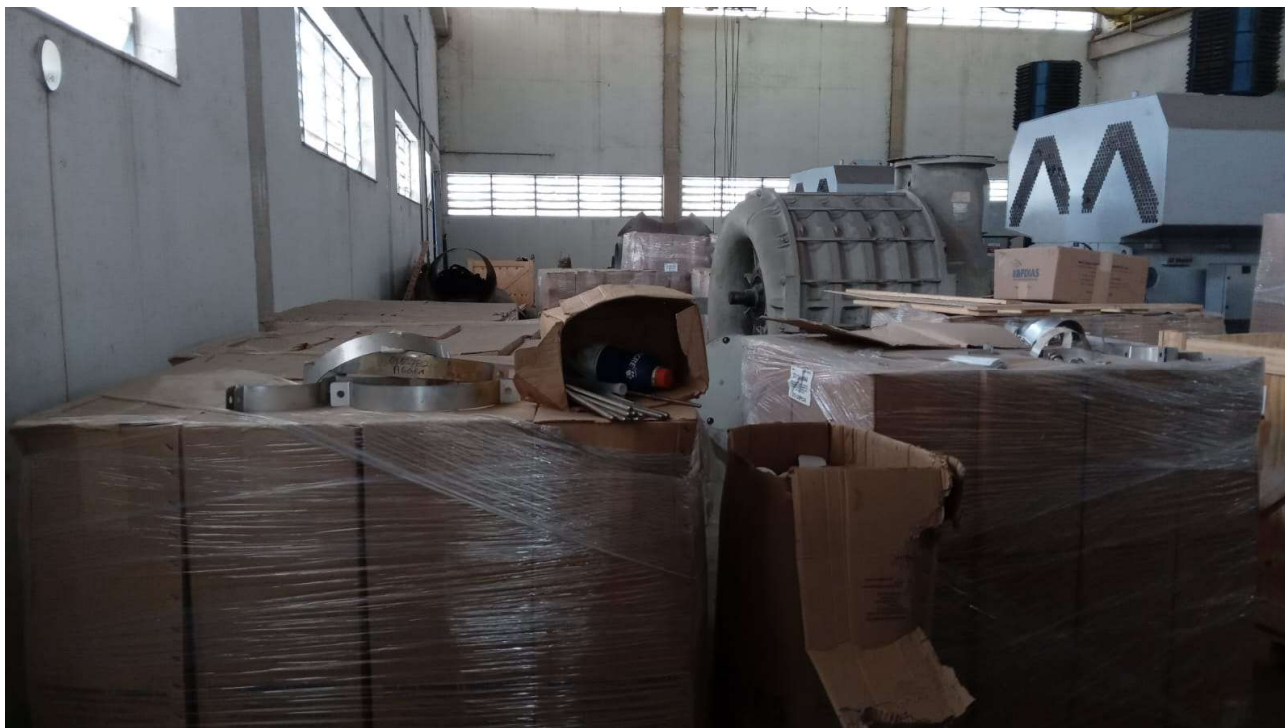
Foto 60: Materiais dispostos de forma inadequada na casa de sopradores.

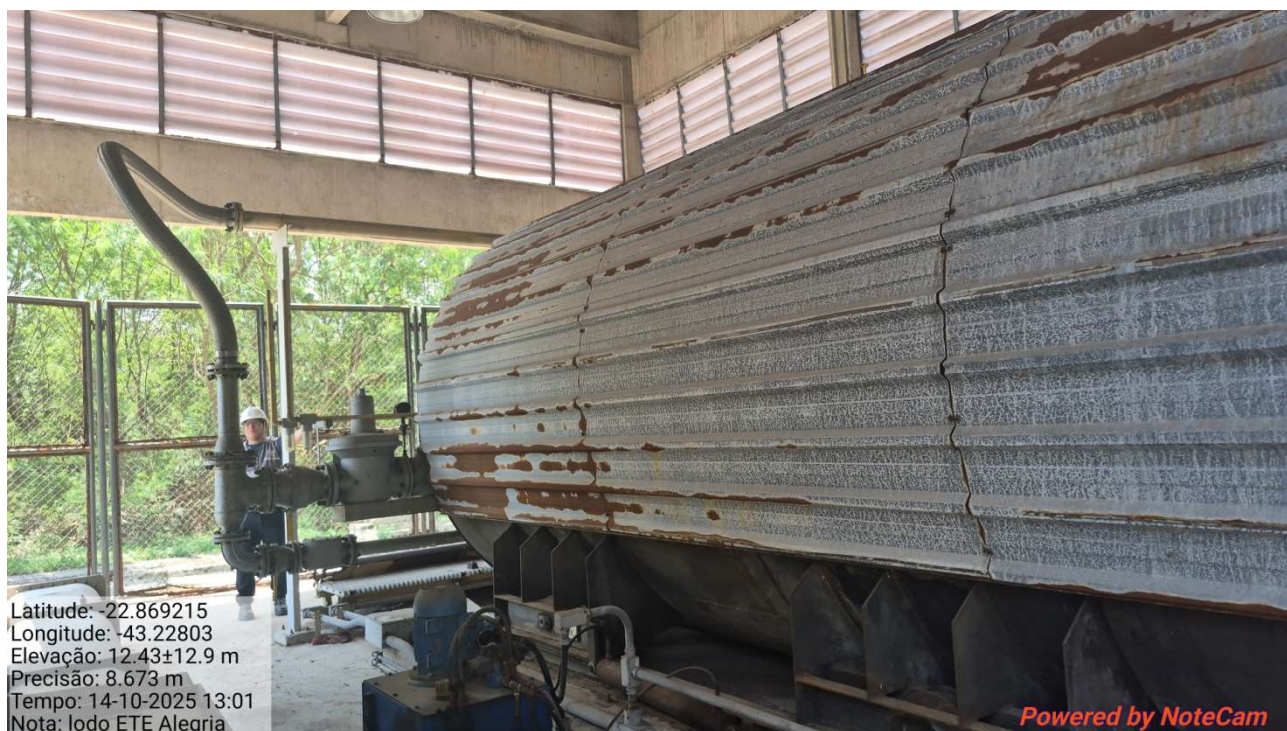
Durante a vistoria, verificou-se que o sistema se encontrava fora de operação, com subsistemas elétricos e mecânicos inativos, painéis desligados, e ausência de evidências de manutenção preventiva ou corretiva recente. As tubulações de alimentação e descarga apresentavam sinais de corrosão, depósitos sólidos e flanges desmontadas, enquanto a estrutura metálica do secador apresentava oxidação generalizada e acúmulo de poeira e lodo seco.

Foto 61: Secador térmico inoperante.
