## **RELATÓRIO DE FISCALIZAÇÃO AGENERSA/CASAN Nº 339/2025**

| UNIDADE/OBRA FISCALIZADA | ETE Alegria | | |
| OBJETIVO DA FISCALIZAÇÃO | Verificar as condições de operação e manutenção das unidades | | |
| PERÍODO DE FISCALIZAÇÃO | 07/10/2025 e 14/10/2025 | | |

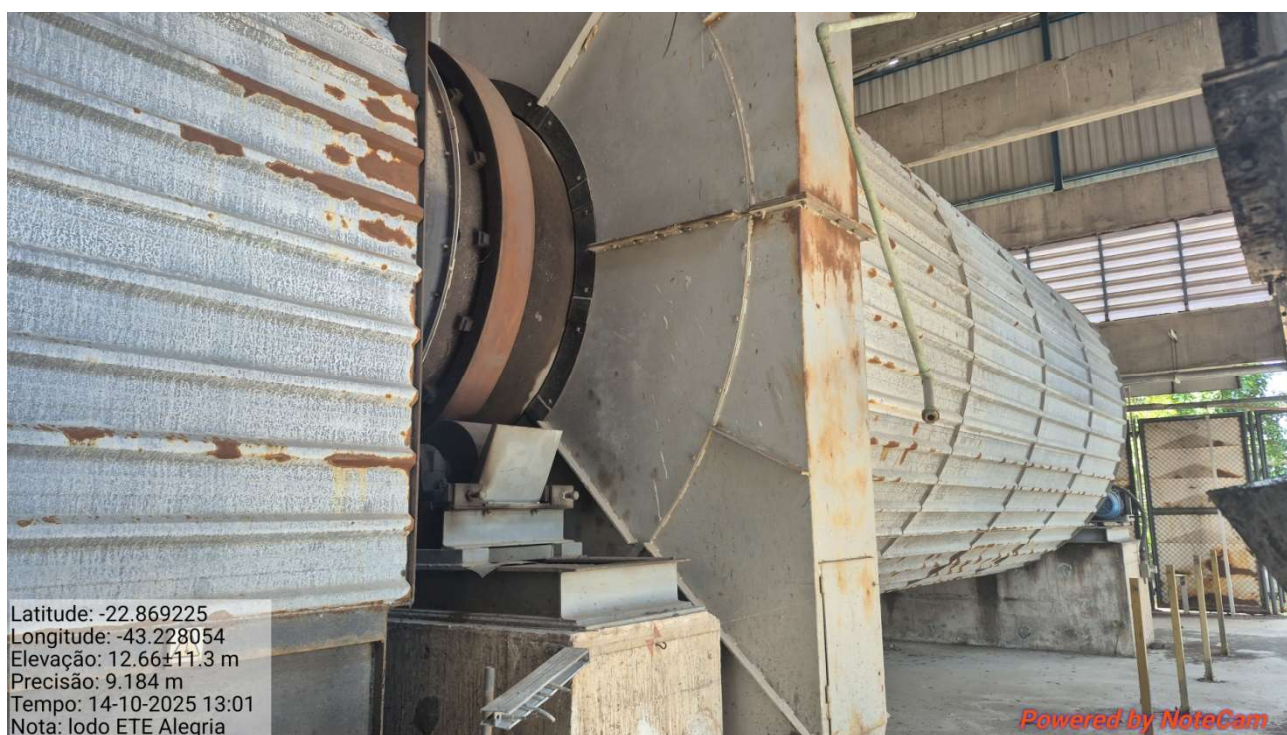
Foto 62: Secador térmico inoperante.

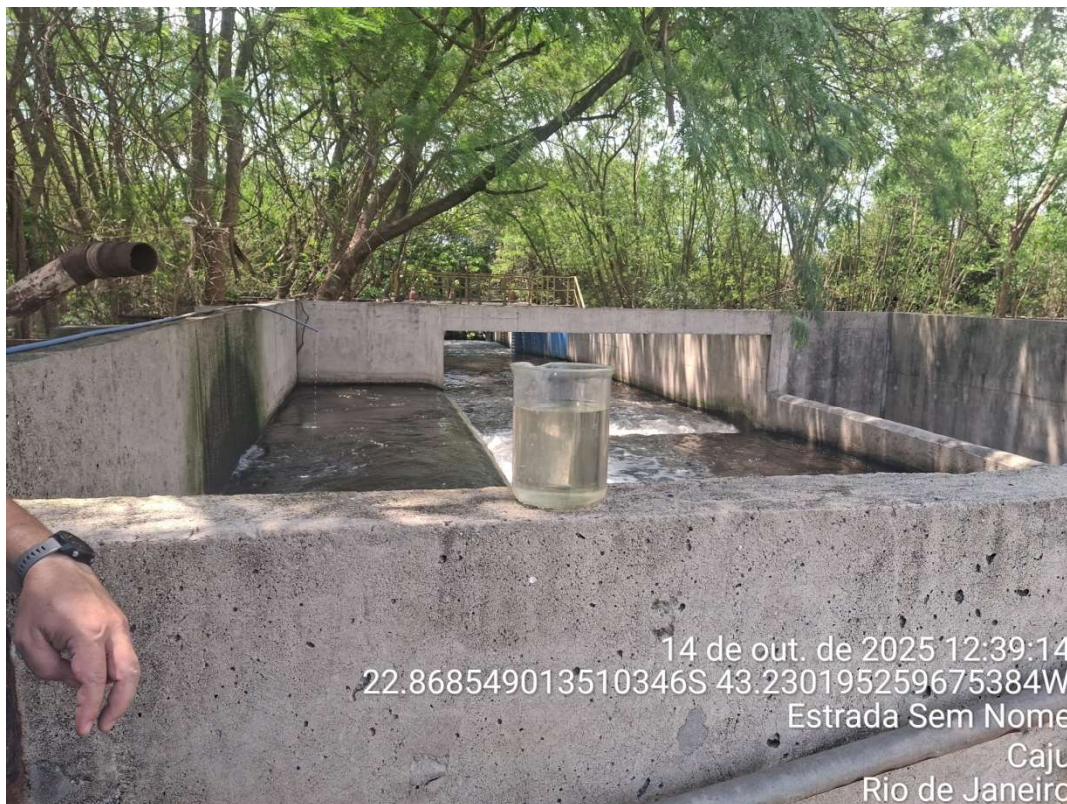
Foto 64: Efluente tratado com coloração com leve tom marrom, sugerindo clarificação incompleta.

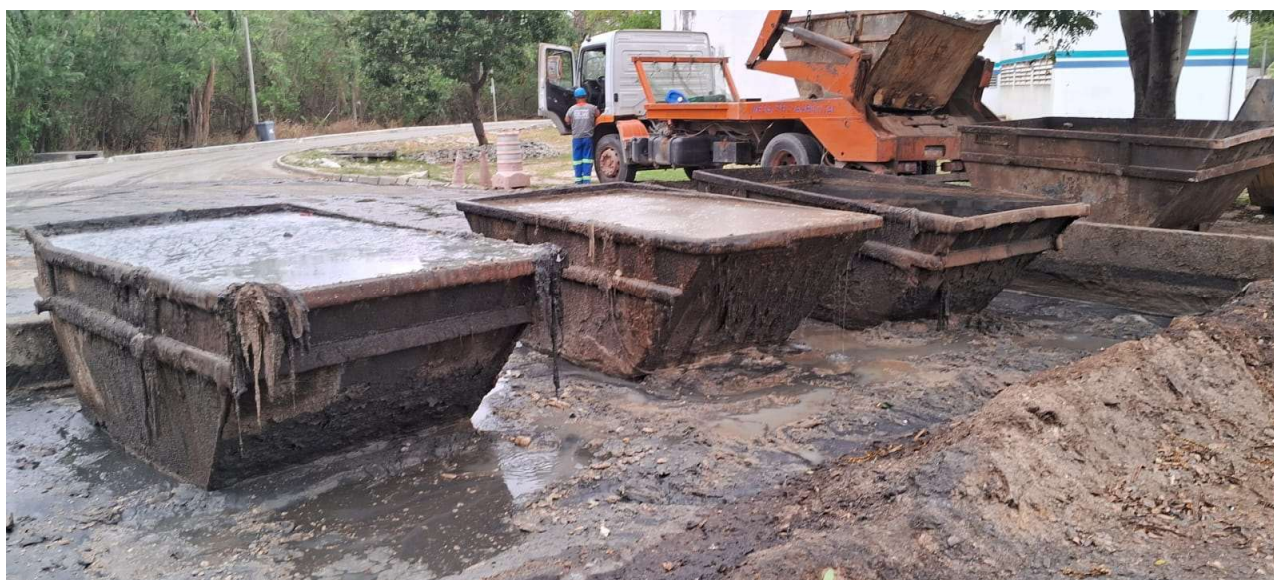
A área de recebimento de efluentes provenientes de fossas sépticas tem como função a recepção controlada de resíduos líquidos externos, garantindo o tratamento adequado e a compatibilidade com o processo biológico da ETE. Durante a vistoria, constatou-se que o setor possuía três caçambas metálicas sobre uma caixa de concreto, utilizadas para descarga direta de caminhões limpa-fossa. Observou-se ausência de contenção secundária, piso impermeável danificado, escoamento superficial de líquidos e infiltrações nas adjacências, configurando risco de percolação e contaminação do solo. Verificou-se ainda odor intenso, presença de vetores, e falta de cobertura ou exaustão de gases, condições que comprometem a segurança ambiental e sanitária da operação.

Foto 65 – Destinação imprópria para chorume e efluentes de fossas.

Impacto: a ausência de impermeabilização e de contenção efetiva favorece a infiltração de líquidos contaminados no solo, com risco de contaminação do lençol freático e do ambiente adjacente. Além disso, a falta de rastreabilidade e controle operacional caracteriza não conformidade ambiental e contratual, passível de sanção regulatória. Recomenda-se imediata adequação da área, com execução de piso impermeável e sistema de contenção secundária, instalação de drenagem e exaustão de gases, implantação de controle analítico e volumétrico dos efluentes recebidos, e apresentação de laudo técnico de adequação (ART) em até 30 dias.

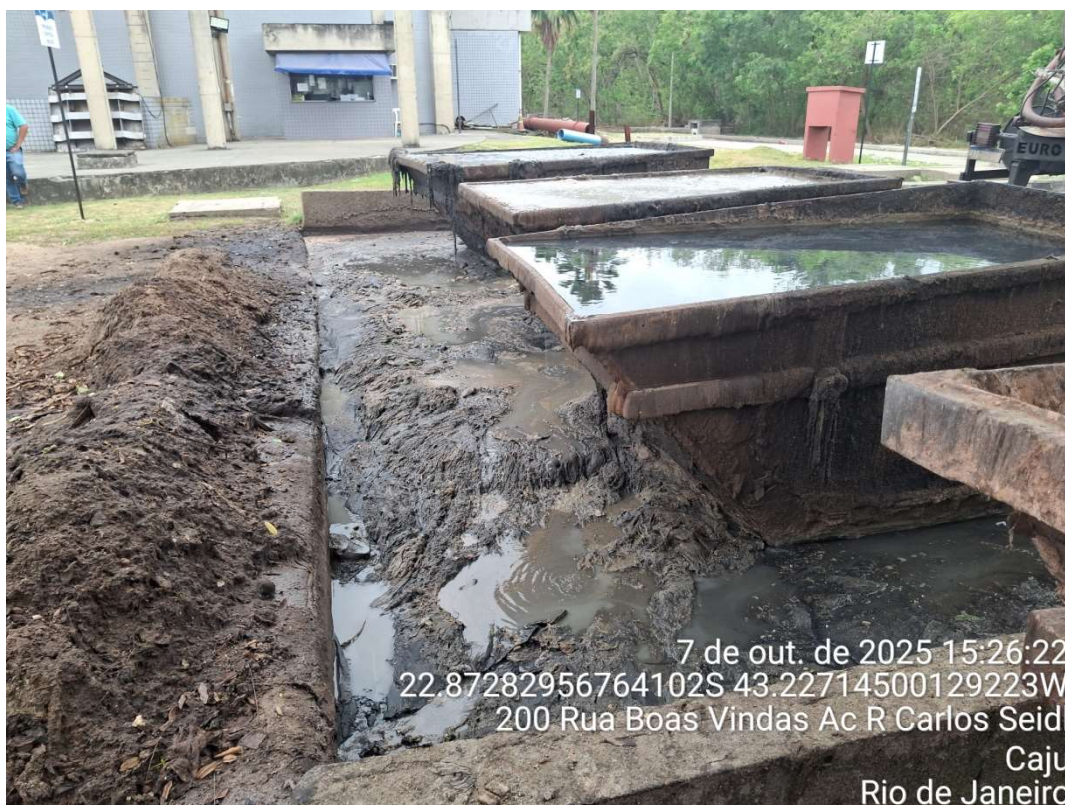
Foto 66 – Líquido contaminante.

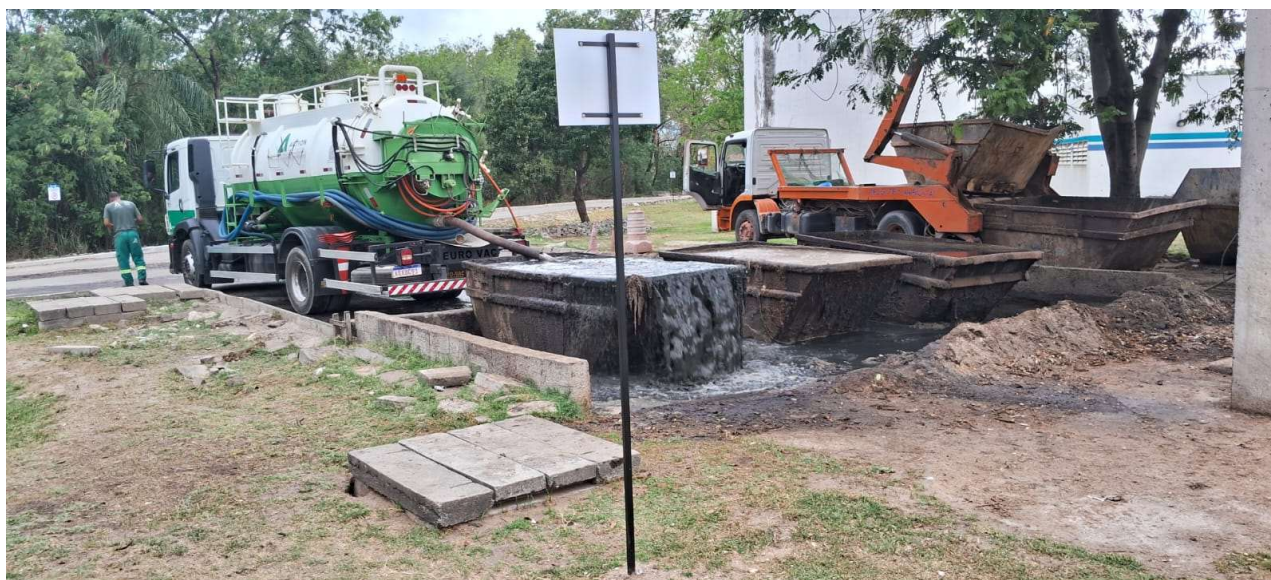
Foto 67: Momento do recebimento do líquido proveniente de fossas sépticas, com evidências de dispersão para o entorno da caixa de contenção.

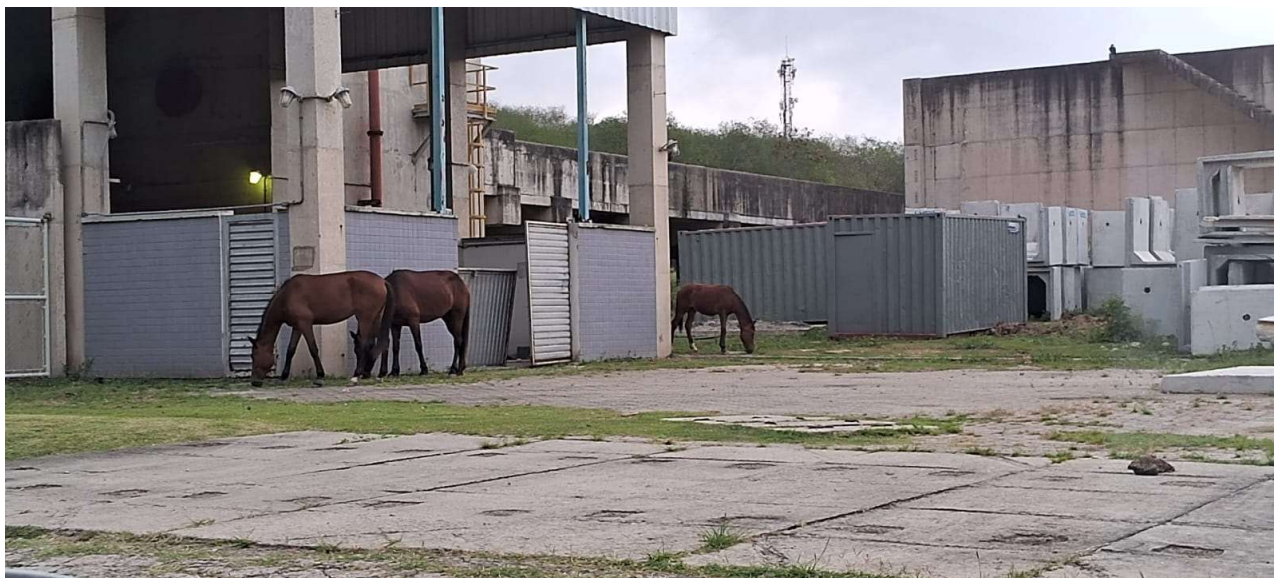
Foto 68 – Animais no interior da ETE.
