**RELATÓRIO DE FISCALIZAÇÃO AGENERSA/CASAN Nº 340/2024**

| <b>Local Fiscalizado</b> | Rua Mundial, lote 2, quadra H. bairro Jardim Alvorada, Nova Iguaçu | | |
| <b>Objetivo da Fiscalização</b> | Falta de abastecimento de água | | |

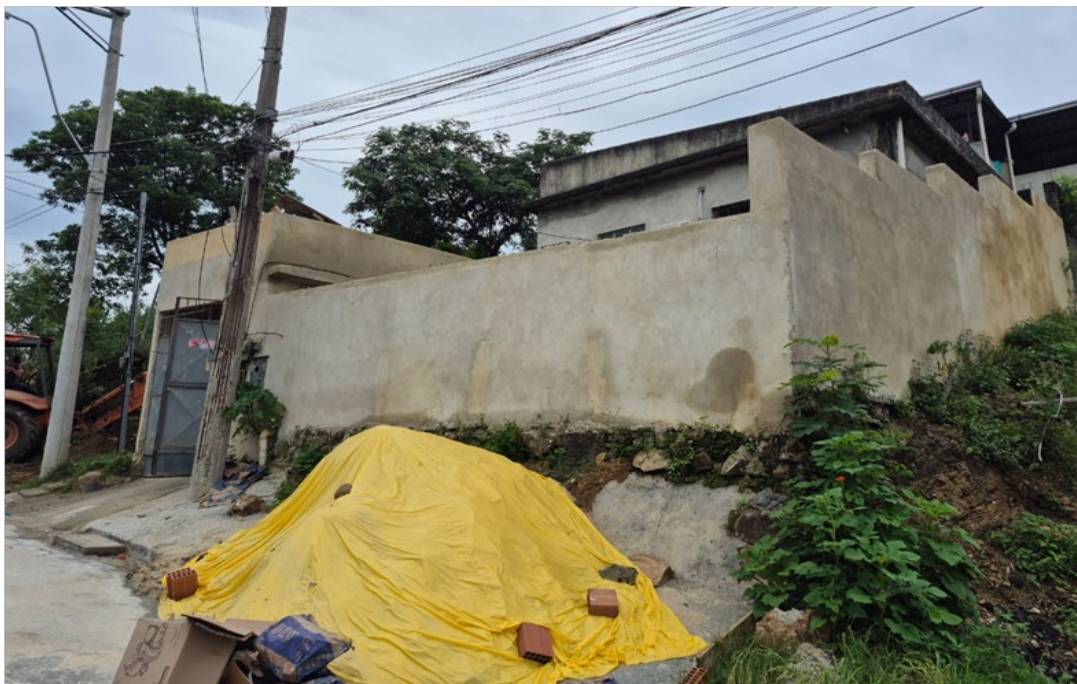
- se trata de uma economia residencial (fotos 1 e 2) com um total de 4 pessoas residentes;
- fica situado em um ponto alto do logradouro;
- estava sem abastecimento;
- é provido de reservatórios superiores, com capacidade total de 6 mil litros;
- a altura dos reservatórios superiores varia aproximadamente entre 4 metros (foto 3) e 8 metros (foto 4);
- tem piscina com aproximadamente 5 mil litros (foto 5);
- tem instalado o hidrômetro nº Y22SG2425456, do lado de fora do imóvel, com leitura de 142 m³ e selos de relojoaria e virola intactos (foto 6).

Foto 1 – Fachada frontal do imóvel

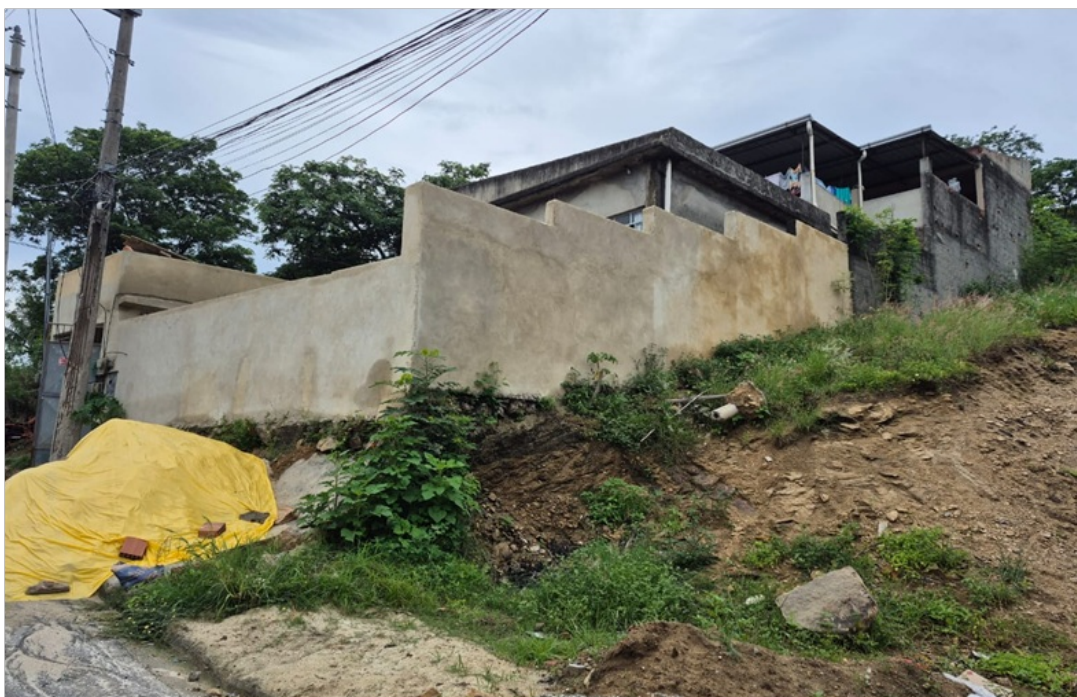
Foto 2 – Fachada lateral do imóvel

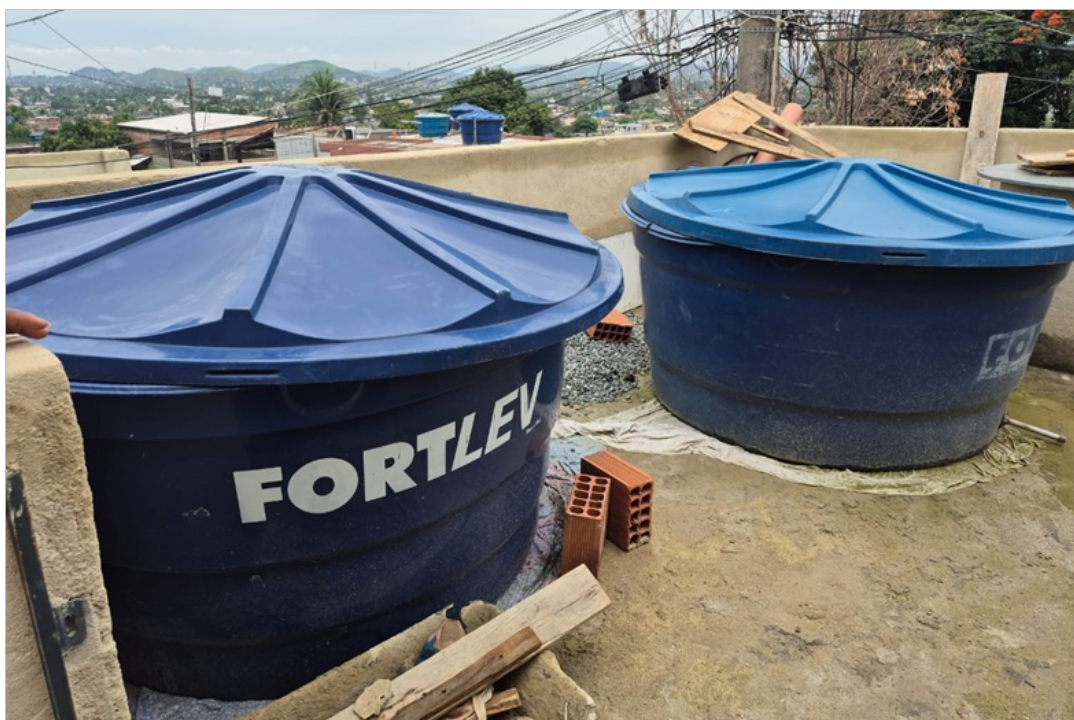
Foto 3 – Reservatórios superiores com altura aproximada de 4 metros, em relação ao logradouro

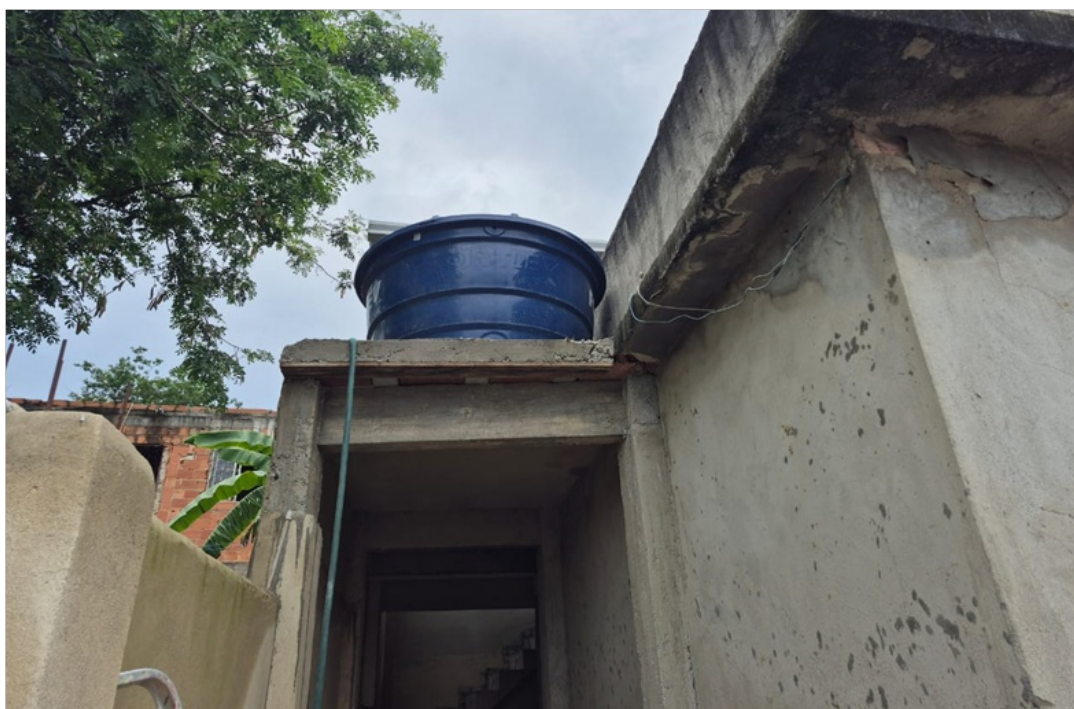
Foto 4 – Reservatórios superiores com altura aproximada de 8 metros, em relação ao logradouro

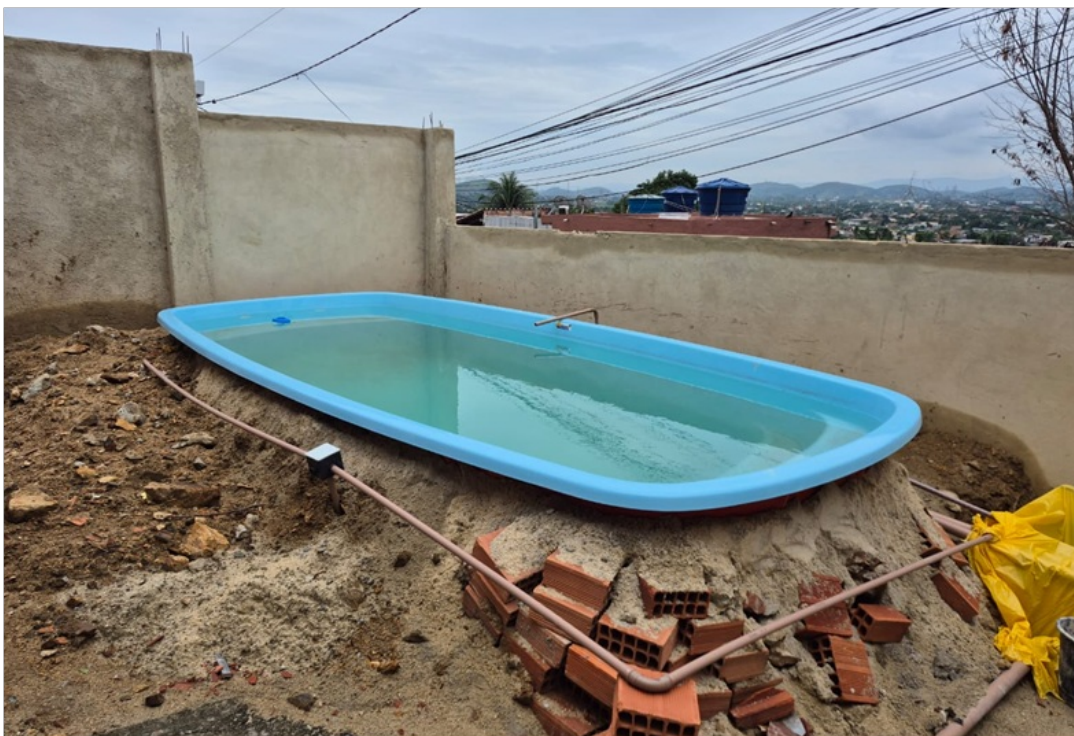
Foto 5 – Piscina do imóvel com altura aproximada de 3 metros, em relação ao logradouro

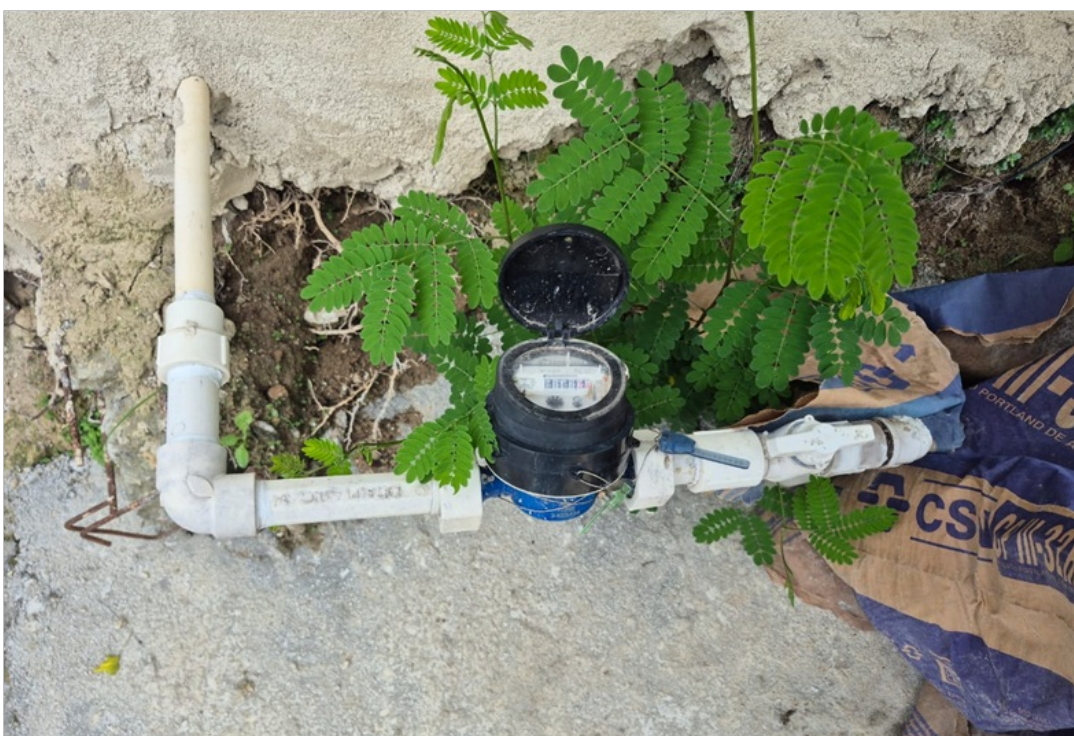
Foto 6 – Medidor instalado do lado de fora do imóvel
