### **RELATÓRIO DE FISCALIZAÇÃO AGENERSA/CASAN Nº 341/2024**

| <b>Processo:</b> | SEI-480002/001549/2024 | <b>Data:</b> | 12/11/2024 |
| <b>Local Fiscalizado:</b> | Rua Marília Marques 1436, Iguaba Grande, RJ | | |
| <b>Tipo da Ocorrência:</b> | Vistoria Periódica | | |

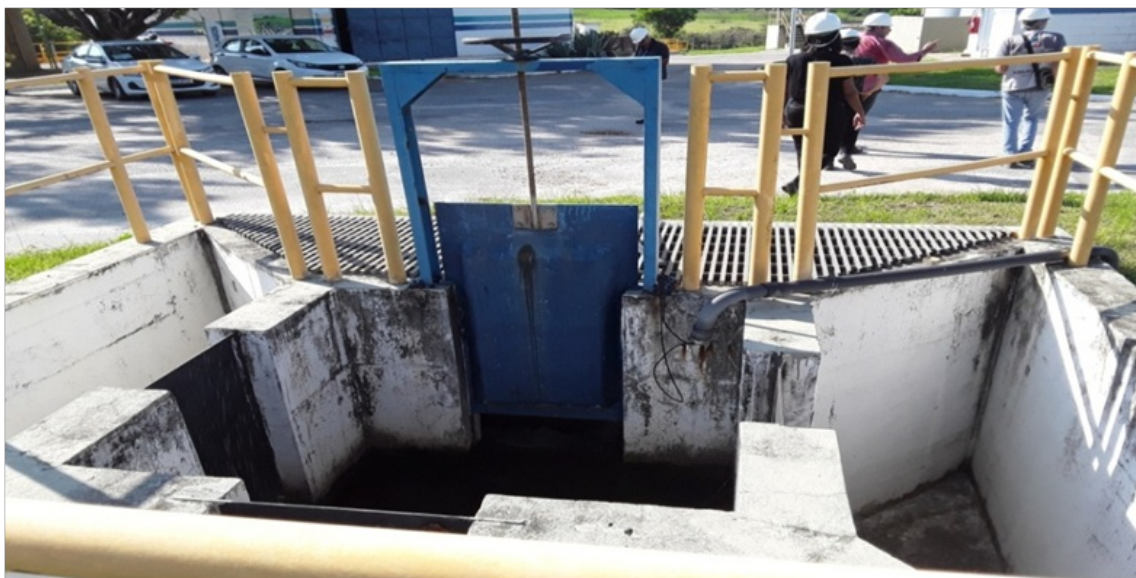
Foto 2- Caixa distribuição de Vazão.

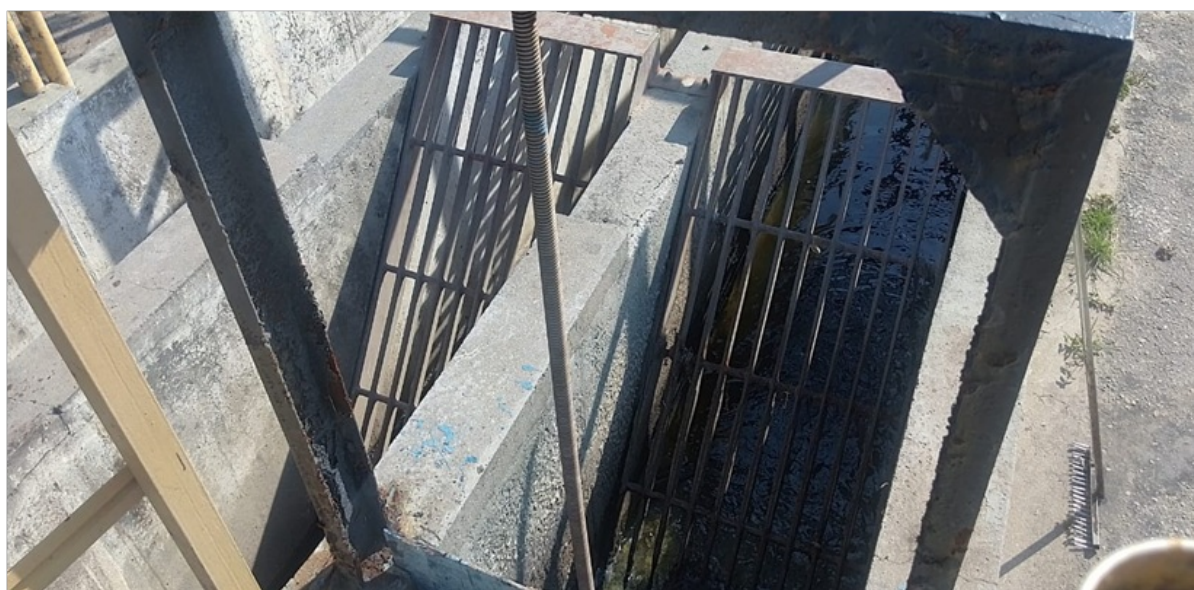
Foto 3- Gradeamento para retenção de resíduos sólidos grosseiros.

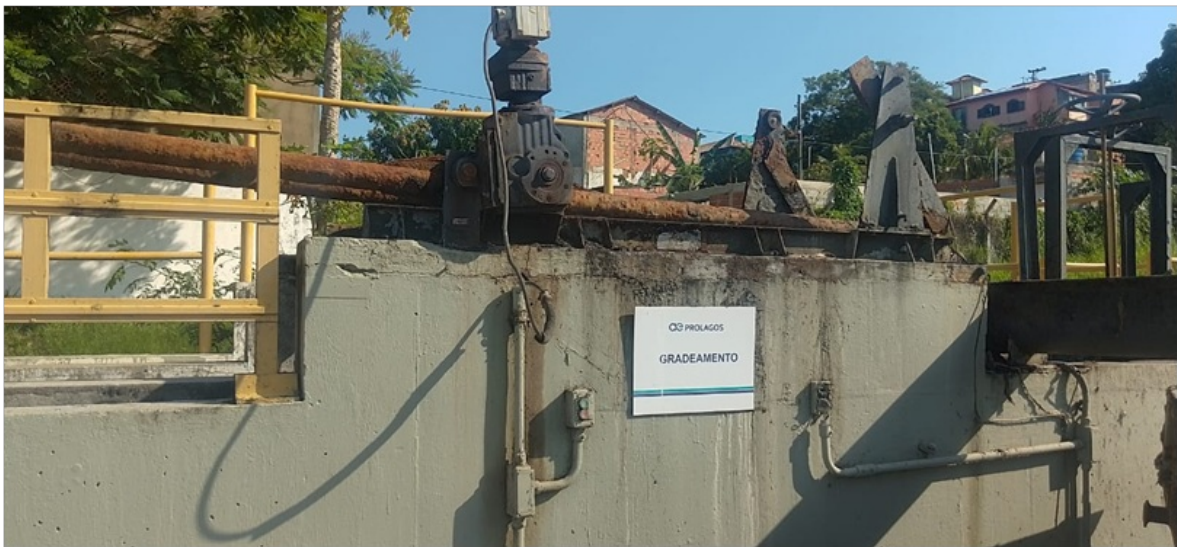
Foto 5 - Gradeamento, estrutura em má conservação e ferrugem.

A estrutura física da ETE Iguaba Grande encontra-se em boas condições gerais. Este relatório reúne as constatações feitas durante a fiscalização. A concessionária deverá corrigir as não conformidades identificadas pela equipe de fiscalização da AGENERSA/CASAN.

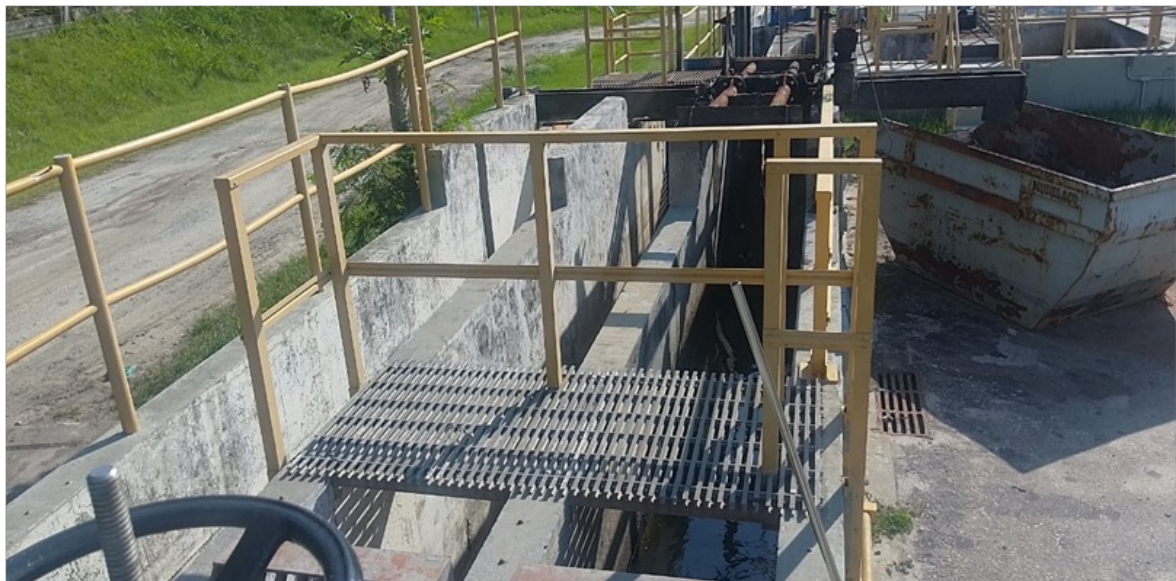
Foto 7- Gradeamento.

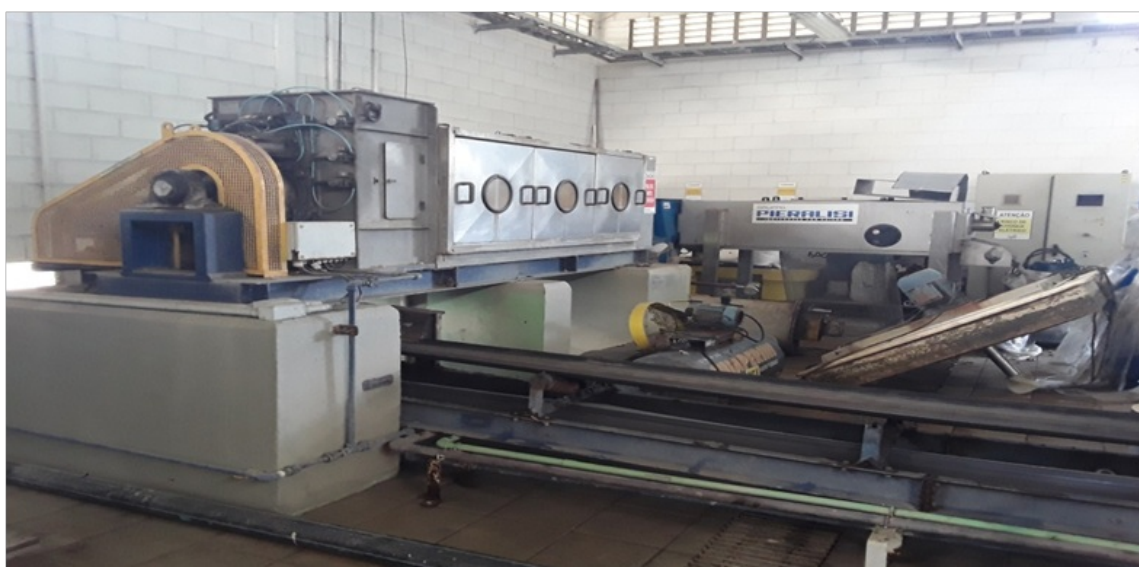
O sistema possui um emissário submerso, que descarrega diretamente na Lagoa de Araruama, próximo ao entroncamento da Rodovia RJ-106 com a Rua Nossa Senhora da Conceição. O estado de conservação da unidade é bom, embora alguns equipamentos, como os relacionados à desidratação do lodo e à desinfecção, necessitem de manutenção.

Foto 17- Filtro de desaguamento contínuo – Contpress.

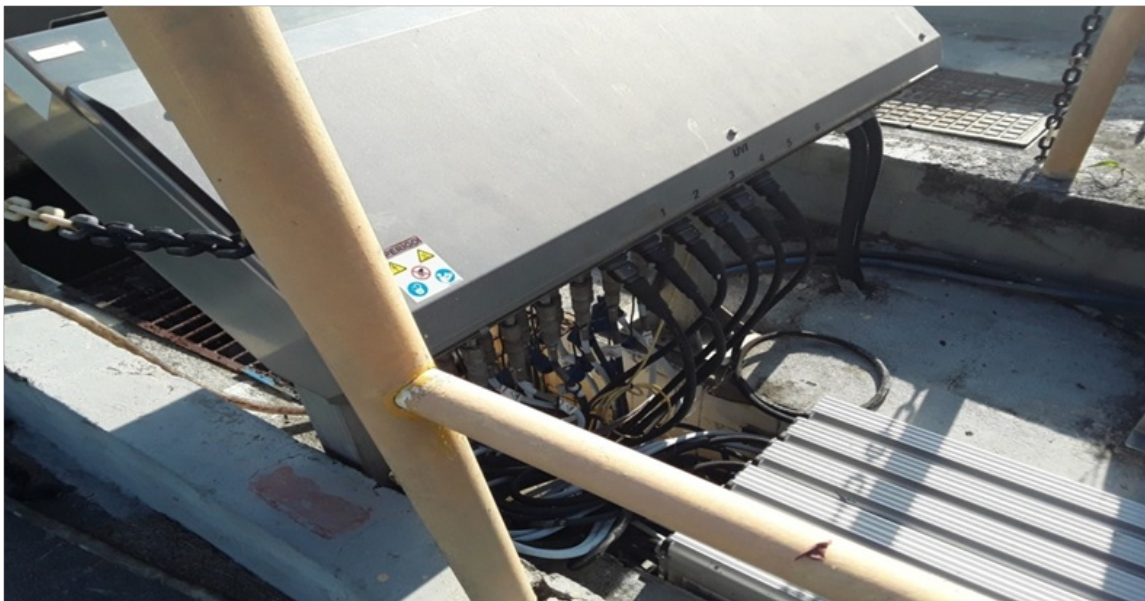
Foto 18-Desinfecção através de UV.

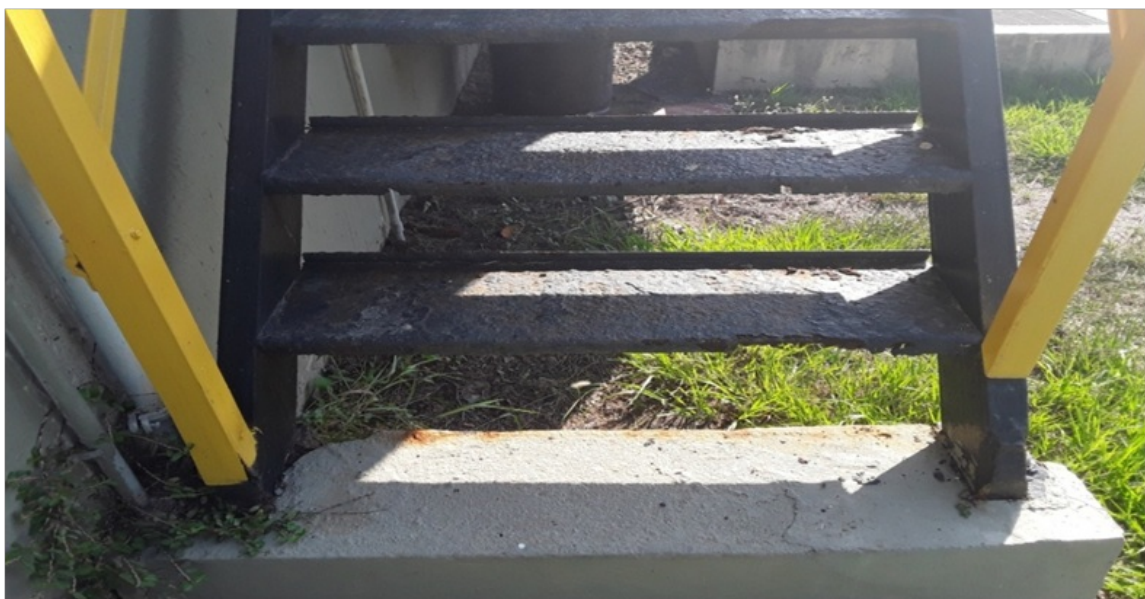
Foto 19 - Degraus com falta de manutenção, risco de acidentes (Tanque de Aeração).

- A ETE encontram-se identificadas, muradas e limpas;
- Ausência de sinais de vazamento;
- Calha Parshall funcionando em boas condições;
- Sinais de falta de conservação nos degraus de acesso ao Tanque de aeração;
- Equipamento pá mecânica, falta de manutenção;
- Existe Gerador de Energia;
- Rampa acima do Desarenador, falta de manutenção.
