## **RELATÓRIO DE FISCALIZAÇÃO AGENERSA/CASAN Nº 348/2024**

| <b>Processo:</b> | SEI-480002/001551/2024 | <b>Data:</b> | 29/10/2024 |
| <b>Concessionária:</b> | CEDAE | <b>Bloco:</b> | - |
| <b>Local Fiscalizado:</b> | Reservatório São João – Rua Novo Horizonte s/n – Bairro São João, Sapucaia - RJ | | |

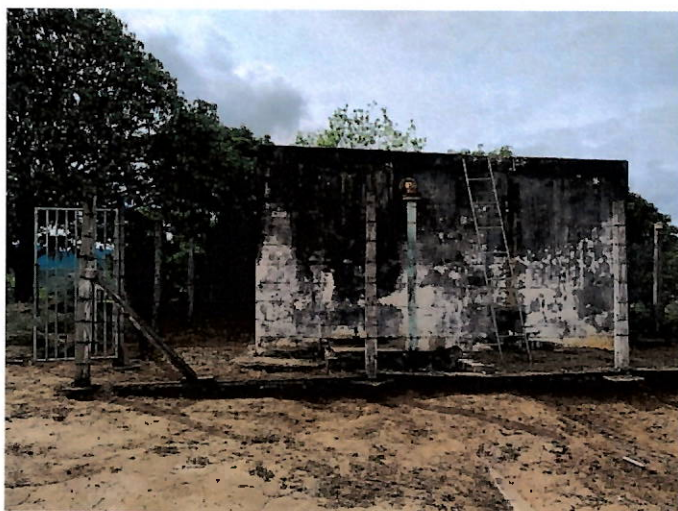
A área do reservatório não está cercada adequadamente (apenas com arame farpado). Não há placa de identificação da unidade. A tampa de inspeção, localizada na parte superior do reservatório, apresenta sinais de corrosão e não assegura a estanqueidade necessária para preservar a qualidade da água armazenada. Além disso, a escada utilizada pelos operadores não apresenta gaiola de proteção.

Foto 1: Vista frontal – ausência de cercamento adequado (apenas arame farpado); ausência de identificação da unidade e escada inadequada.

- a) Providenciar a adequação das não conformidades apontadas;
- b) Apresentar histórico dos resultados das análises de potabilidade da água do reservatório, no ano de 2024, sobretudo por estar ocorrendo entrada de água pluvial.

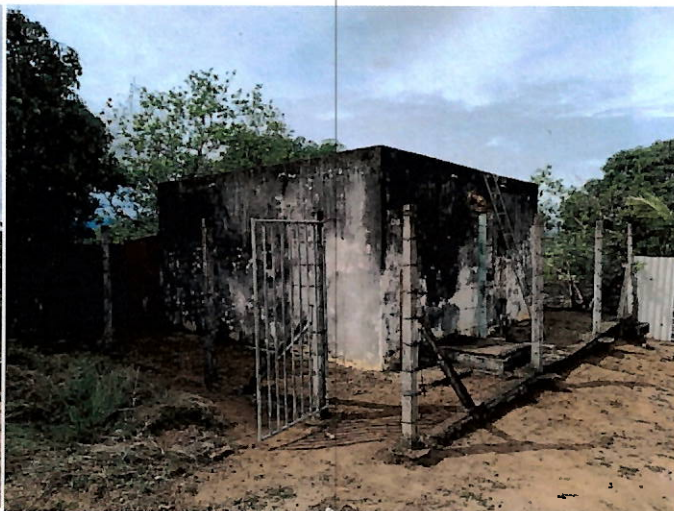
água e a segurança da operação. Não há guarda-corpo sobre a laje do reservatório e nem sistema de proteção contra descargas atmosféricas (SPDA).

Foto 2: Vista lateral – portão de acesso ao reservatório. Nota-se a ausência de guarda-corpo na parte superior do reservatório e ausência de SPDA.

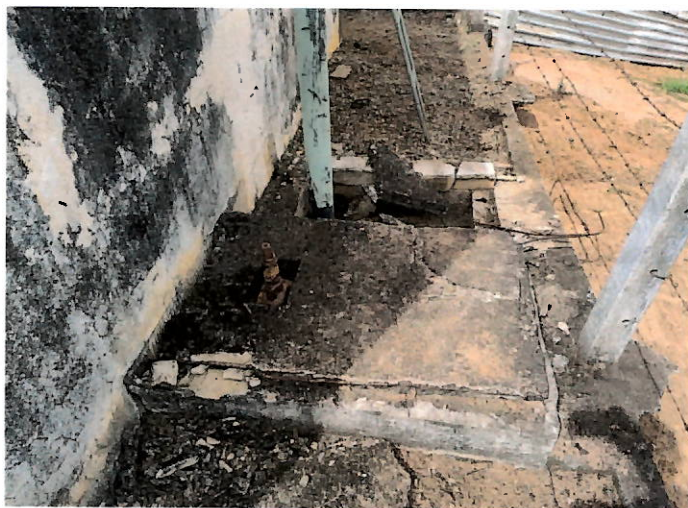
A estrutura do reservatório apresenta sinais evidentes de envelhecimento, como desgastes na estrutura de concreto e corrosão em componentes metálicos. Esses problemas podem comprometer a integridade da estrutura, reduzir sua vida útil e aumentar o risco de falhas, colocando em risco o fornecimento regular de

Foto 3: estrutura de concreto danificada.

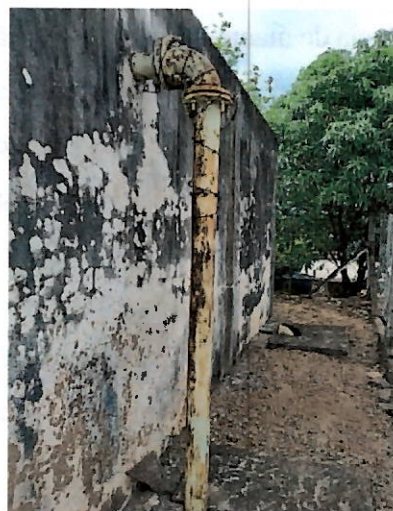
Foto 4: tubulação com sinais de corrosão.

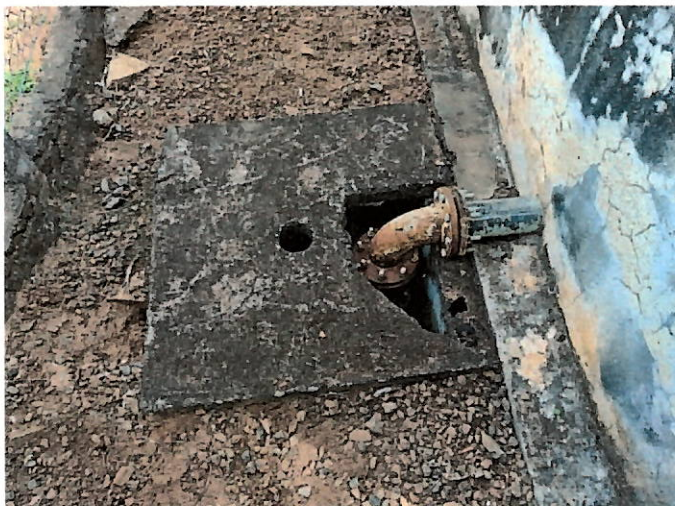
Foto 5: tubulação com sinais de corrosão.

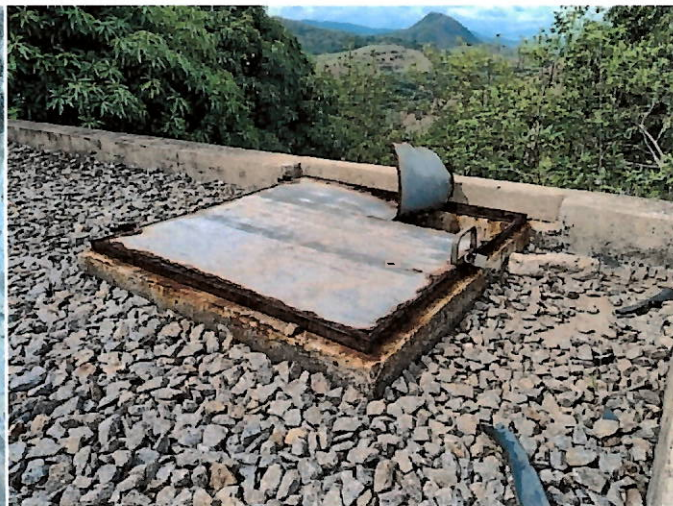
Foto 6: Parte superior do reservatório – tampa de inspeção com sinais de corrosão (não apresenta estanqueidade).
