## **RELATÓRIO DE FISCALIZAÇÃO AGENERSA/CASAN Nº 353/2024**

| <b>Processo:</b> | SEI-480002/001551/2024 | <b>Data:</b> | 28/11/2024 |
| <b>Local Fiscalizado:</b> | ETA Laje do Muriaé. Rua Cid Barbosa de Castro s/n, bairro Chácara do Cruzeiro | | |
| <b>Tipo da Ocorrência:</b> | Fiscalização Periódica | | |

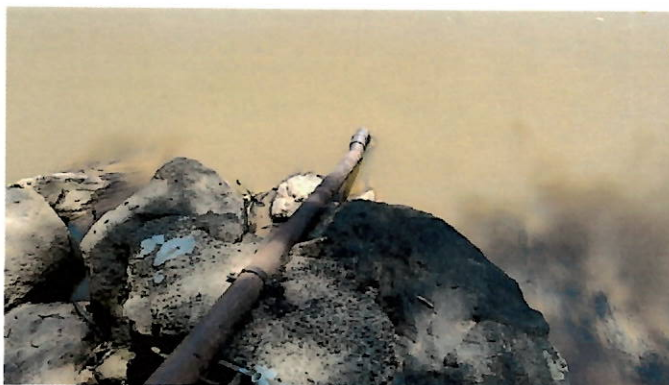
Foto 1: Captação no Rio Muriaé.

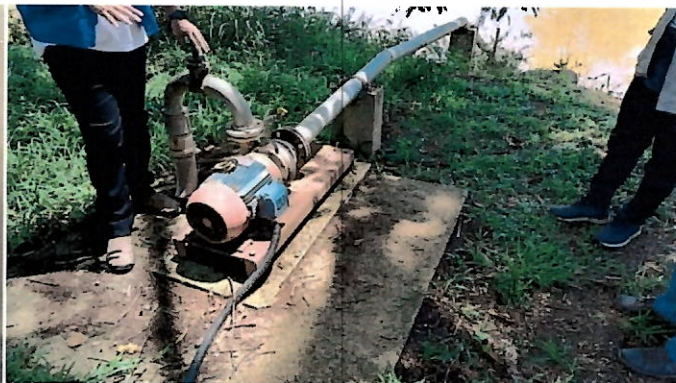
Durante a vistoria, constatou-se que a área de captação, localizada nas instalações da ETA, está devidamente cercada e protegida. A adução da água para a ETA é realizada por um conjunto motobomba de 15 cv, que apresentava boas condições de funcionamento. Em caso de elevação do nível do rio, a captação passa a ser feita por uma bomba submersível de 15 cv.

Foto 2: Captação – bomba de 15 cv utilizada quando o nível do rio está baixo.

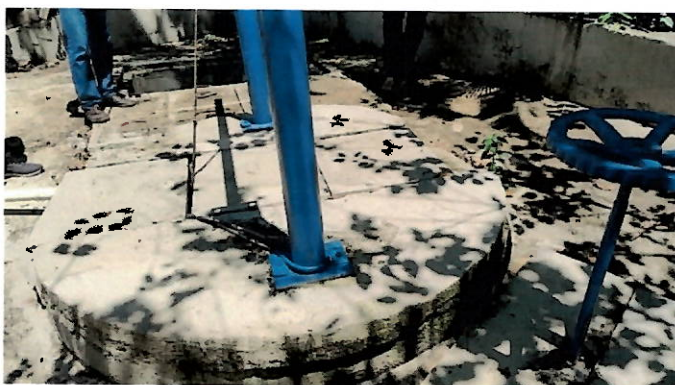
Foto 3: Captação – poço utilizado quando o nível do rio aumenta.

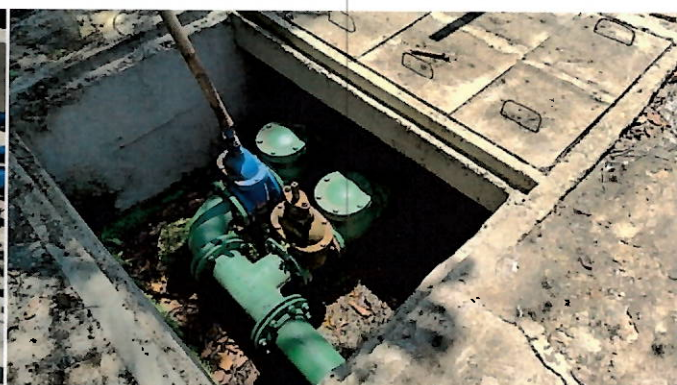
Foto 4: Captação – sistema do poço com bomba submersível de 15 cv.

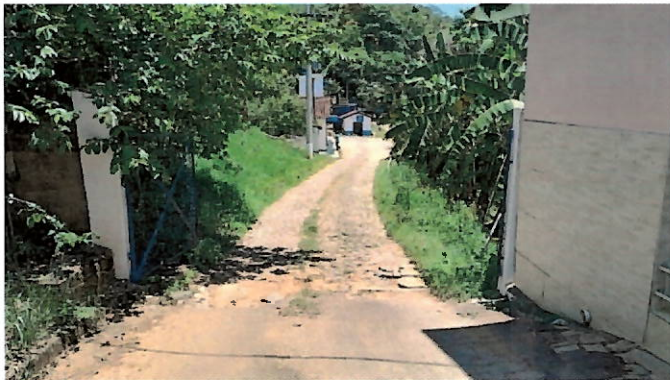
Foto 5: Acesso à ETA.

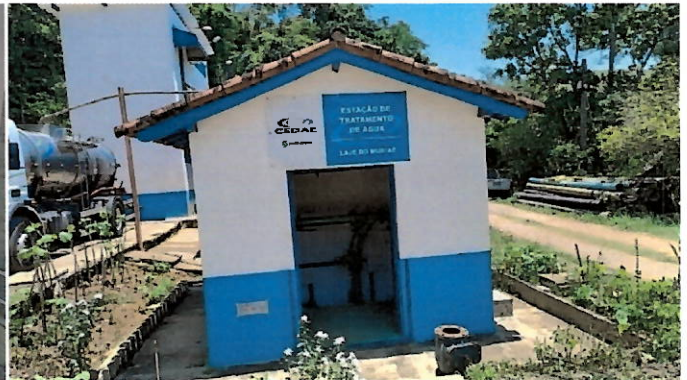
Foto 6: Placa de identificação da ETA.

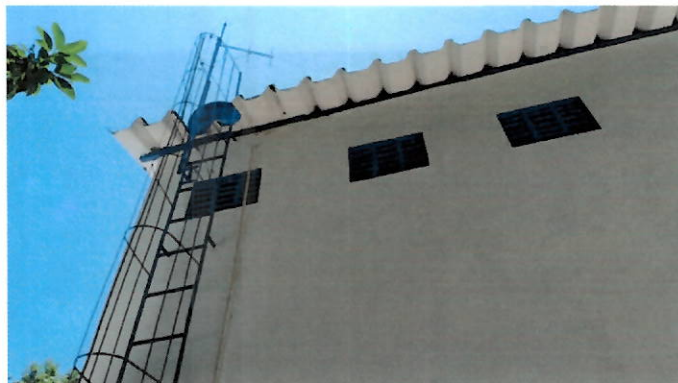
Foto 7: SPDA instalado.

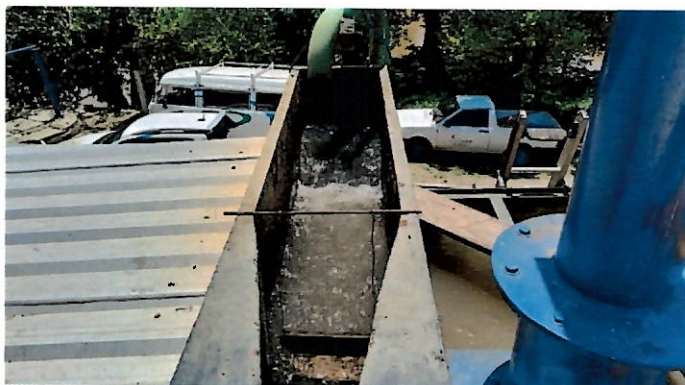
Foto 8: Entrada de água bruta.

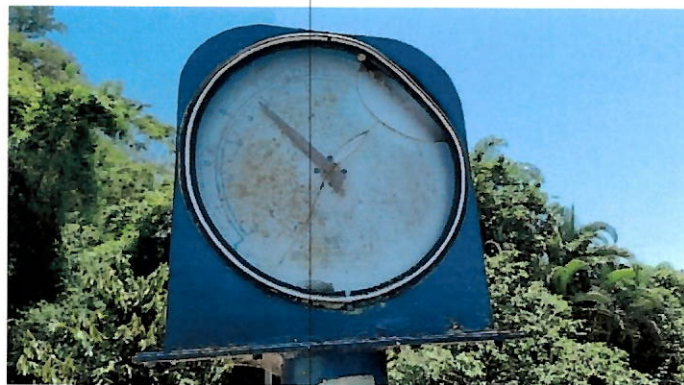
Foto 9: medidor de vazão em funcionamento.

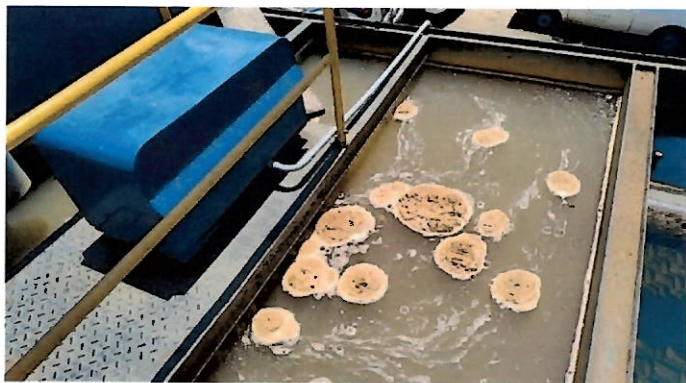
Foto 10: Floculador mecânico.

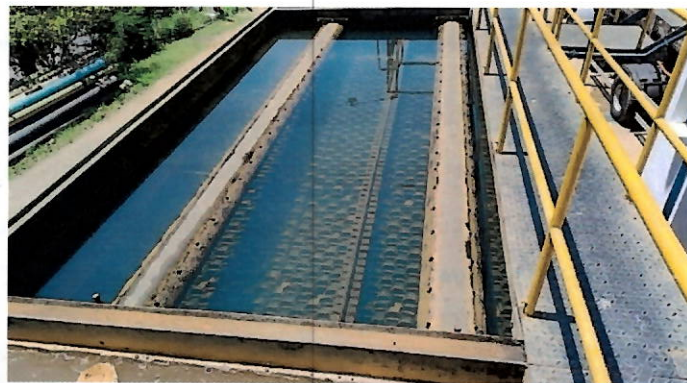
Foto 11: Decantador.

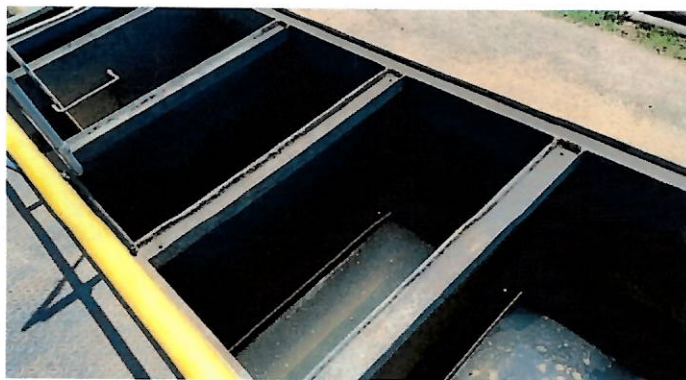
Foto 12: Filtros.

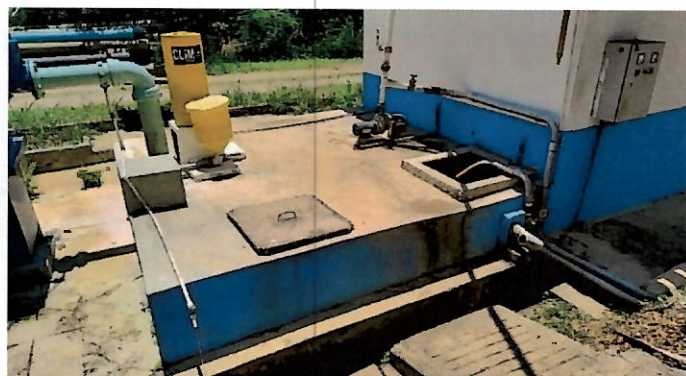
Foto 13: Sistema de cloração com hipoclorito de cálcio sobre tanque de contato.

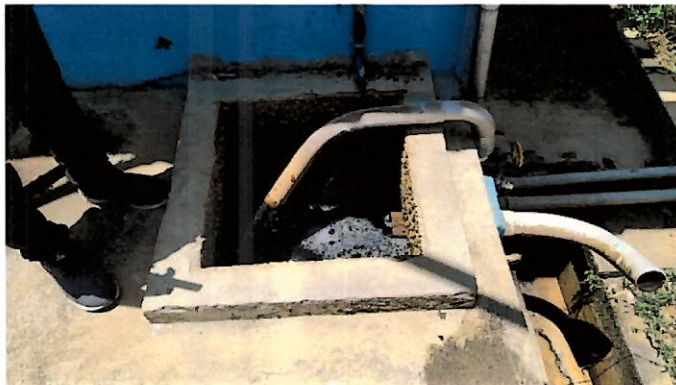
Foto 14: Ausência de tampa estaque sobre o tanque de contato.

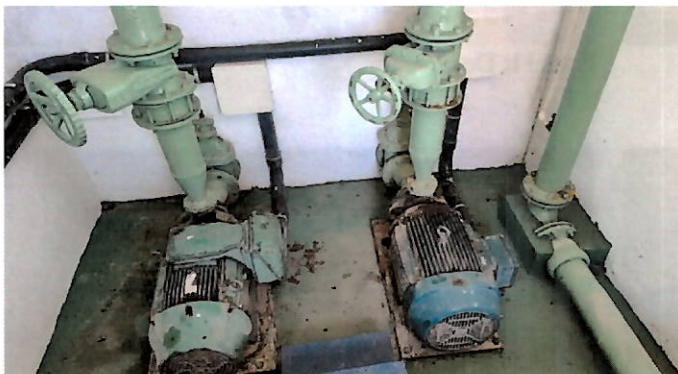
A EEAT conta com dois conjuntos motobombas de 60 cv cada, sendo um em operação, e outro reserva. Além dessas bombas utilizadas para o bombeamento de água tratada, há duas bombas adicionais de 15 cv cada, destinadas à retrolavagem dos filtros, com uma em operação e a outra como reserva. Foi constatado que EEAT estava funcionando adequadamente.

Foto 15: Conjuntos MB utilizados para abastecimento.

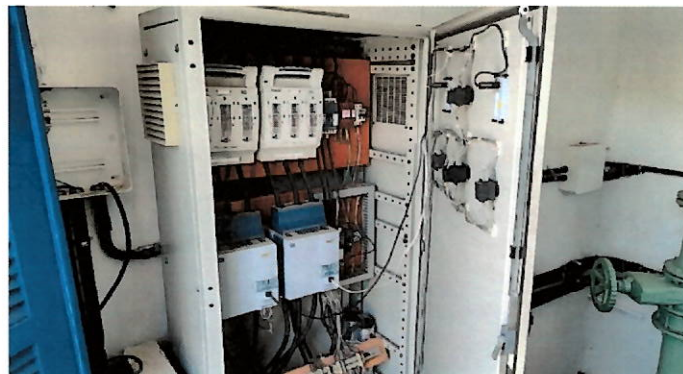
Foto 16: Painéis elétricos.

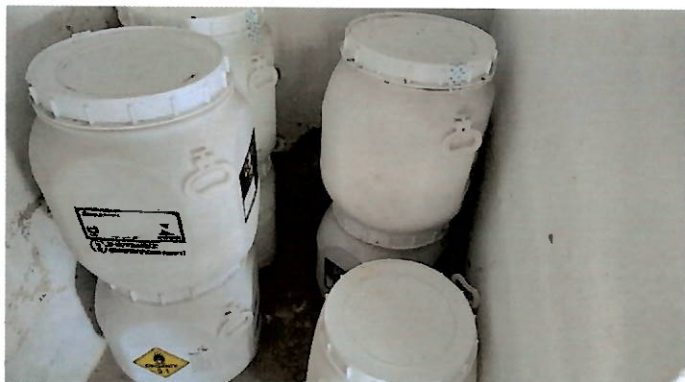
Na ETA existe um pequeno depósito onde é armazenado o hipoclorito de cálcio, usado na etapa de desinfecção. Foi constatado que o produto estava armazenado em local apropriado e dentro do prazo de validade.

Foto 17: armazenamento de hipoclorito de cálcio .

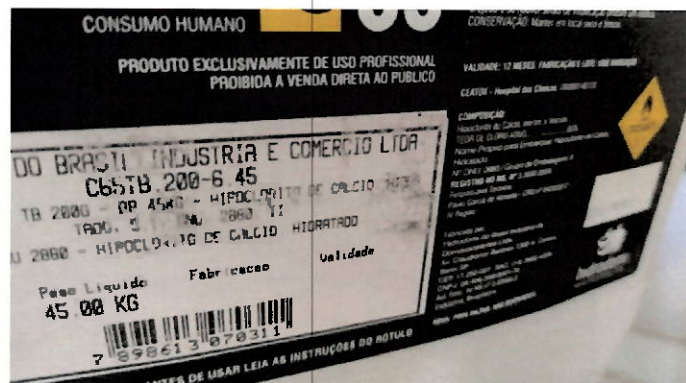
Foto 18: produto dentro do prazo de validade.

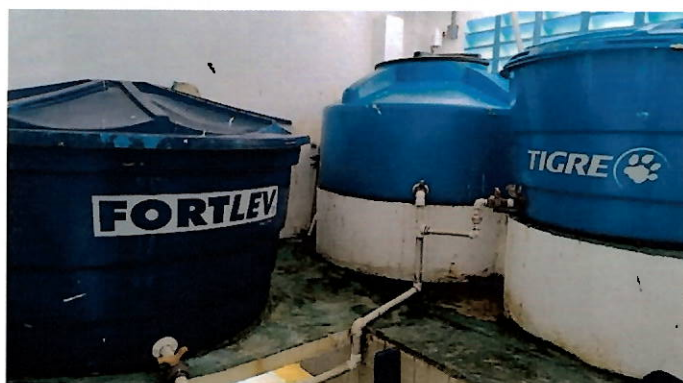
O Sulfato de Alumínio, usado na etapa de coagulação/floculação, estava armazenado em dois tanque de 500 litros e um tanque de 1.000 litros, em local sem bacia de contenção.

Foto 19: Tanques de sulfato de alumínio sem bacia de contenção.

Este relatório reúne as constatações feitas durante a fiscalização. A concessionária deverá corrigir as não conformidades identificadas pela equipe de fiscalização da AGENERSA/CASAN no prazo de 90 (noventa) dias.

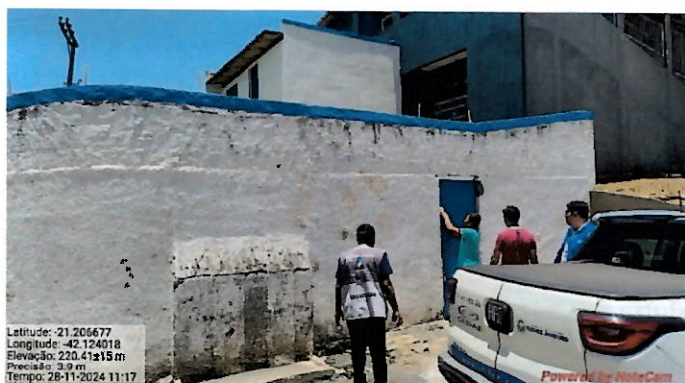
Foto 23: Entrada do Reservatório.

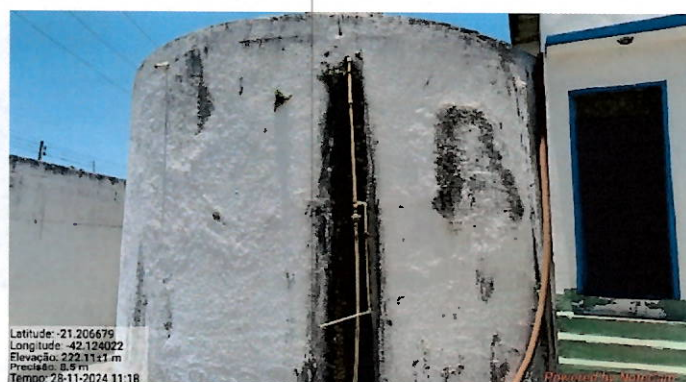
O Reservatório possui capacidade de armazenamento de 60.000 litros e está localizado na Rua Orizimbo F. Mateus, no Morro do Querosene. Durante a vistoria foi constatado que a área devidamente cercada. Entretanto, foi verificada a presença de infiltrações na estrutura do reservatório, ausência de guarda-corpos na parte superior e ausência de sistema de proteção contra descargas atmosféricas (SPDA). Além disso, o reservatório não possui medidor de nível.

Foto 24: Reservatório com infiltrações na estrutura.

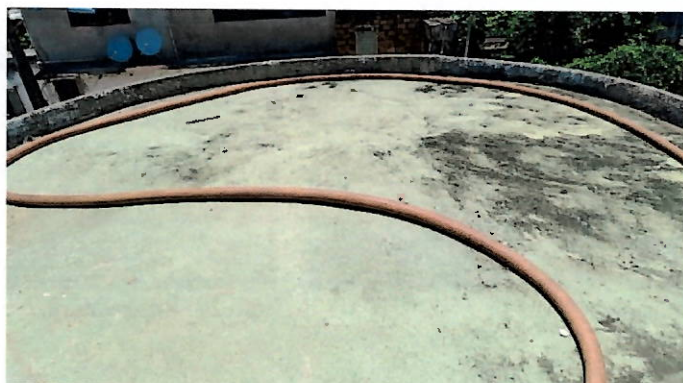
Foto 25: Ausência de guarda-corpo na parte superior.

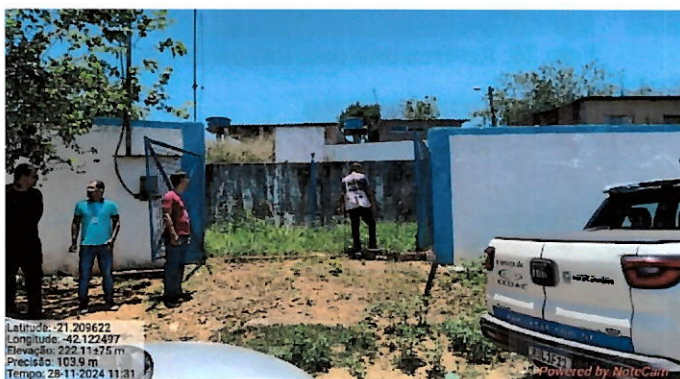
Foto 26: Entrada do Reservatório.

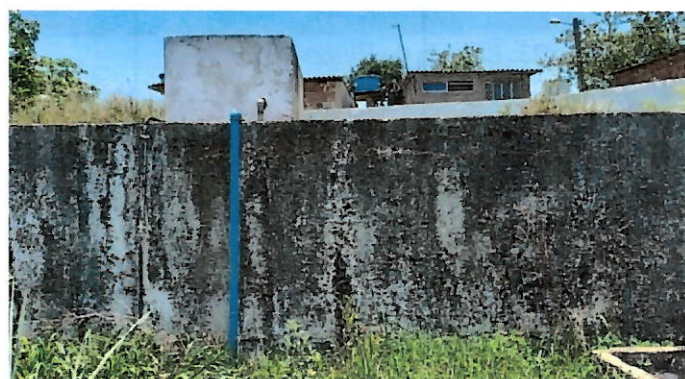
Foto 27: Reservatório.

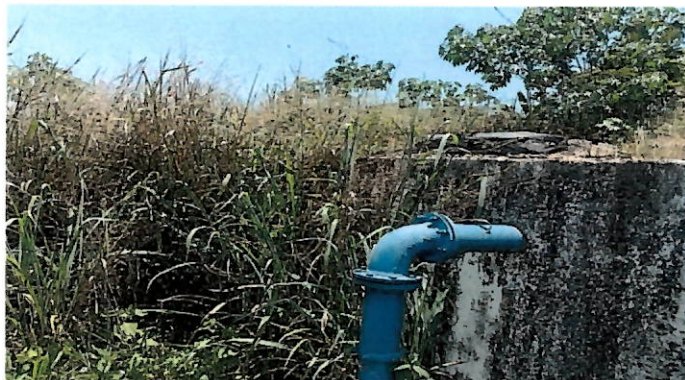
O reservatório, com capacidade de armazenamento de 300.000 litros, está situado na Rua Nicomedio Martins s/n, no Morro do Cruzeiro. Durante a vistoria, constatou-se que a área está devidamente cercada, conta com SPDA e possui controle de nível automático. No entanto, foi identificada a ausência de uma escada para acesso à parte superior do reservatório, bem como a falta de guarda-corpos. Além disso, é necessária uma limpeza para remoção da vegetação na área.

Foto 28: necessidade de limpeza do terreno (remoção de vegetação).

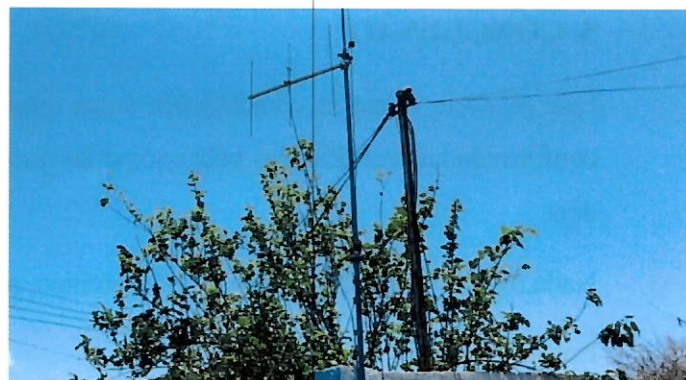
Foto 29: SPA instalado.

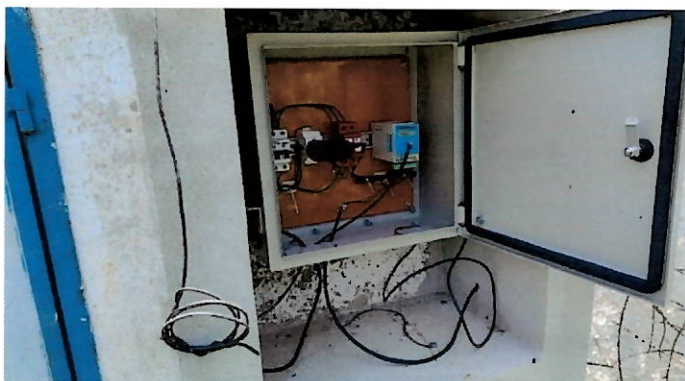
Foto 30: Controle de nível automático.

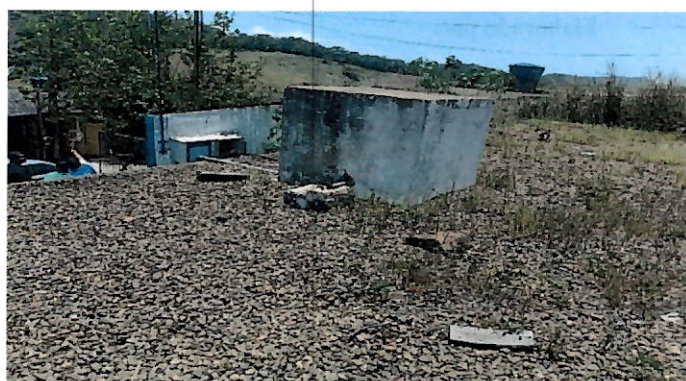
Foto 31: Parte superior.
