Agência Reguladora de Energia e Saneamento Básico do Estado do Rio de Janeiro

## RELATÓRIO DE FISCALIZAÇÃO AGENERSA/CASAN N º 353/2025

| UNIDADE/OBRA FISCALIZADA | ETE Caju | | |

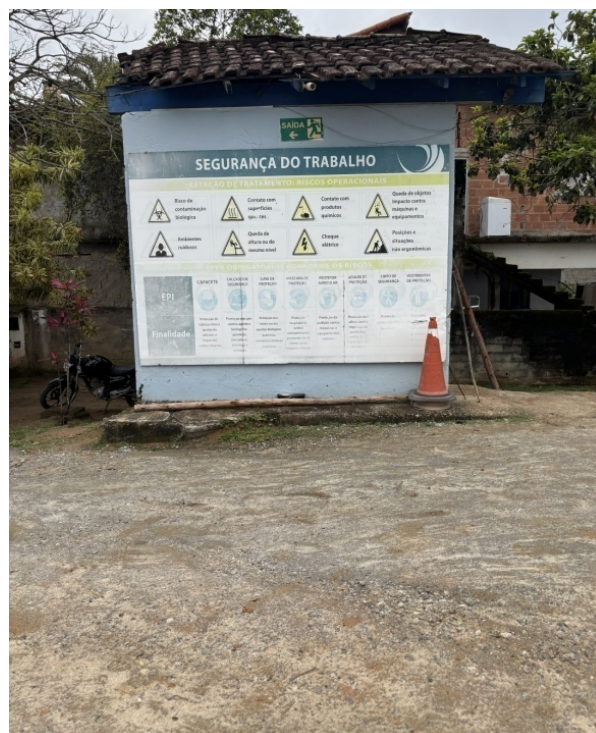
**Foto 5** – Abrigo na entrada da ETE

O abrigo da entrada (Foto 5) será demolido.

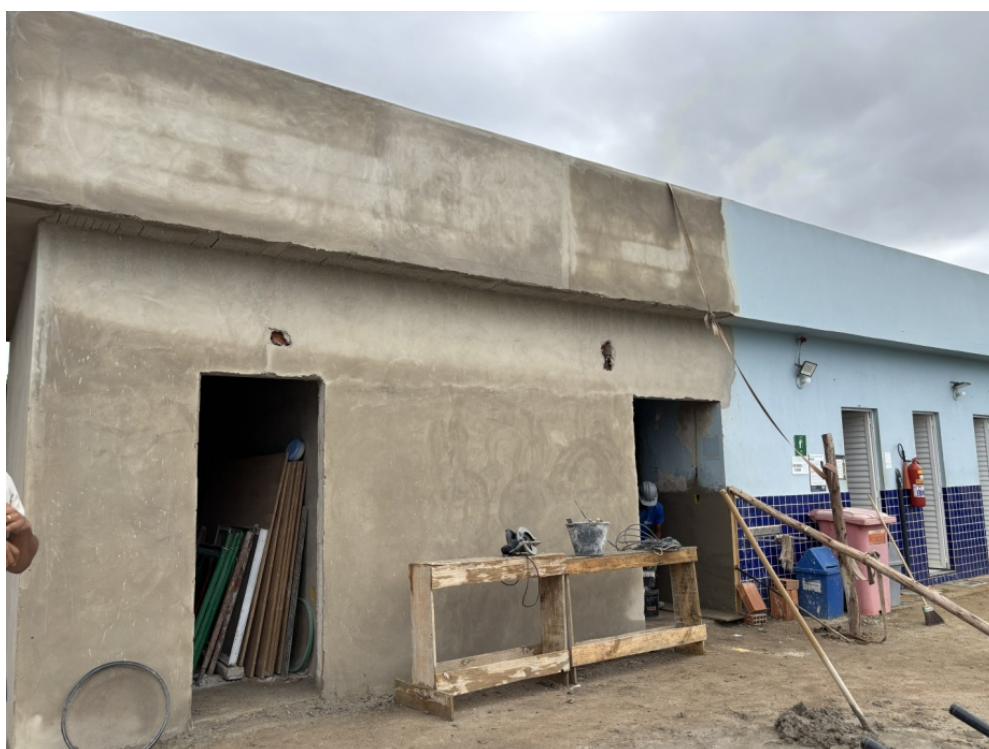
**Foto 6** – Ampliação das salas de operação

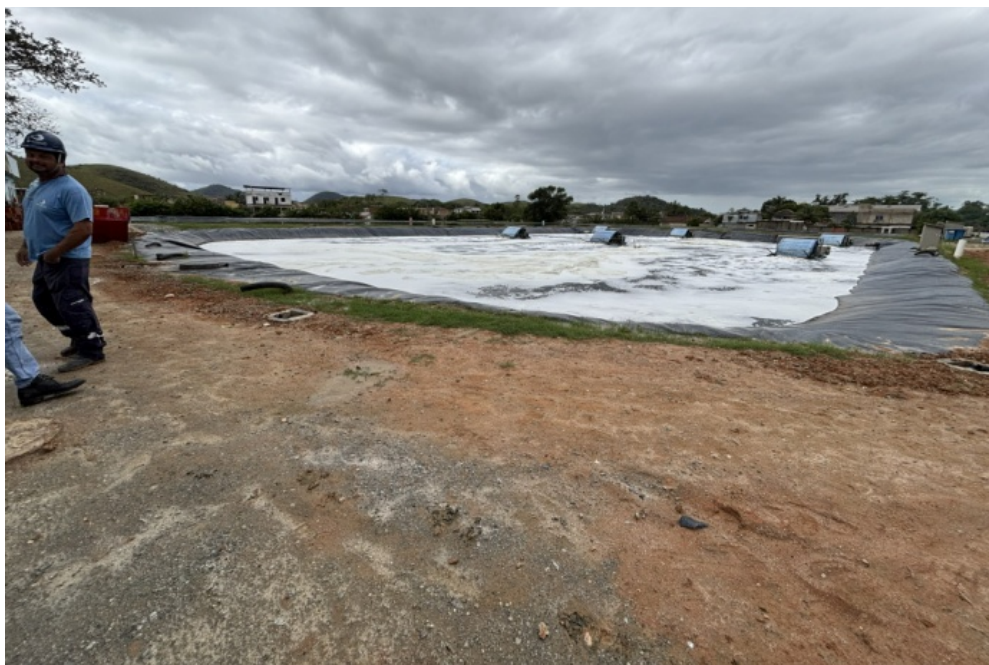
**Foto 7** – Vista das lagoas, a partir da entrada da ETE

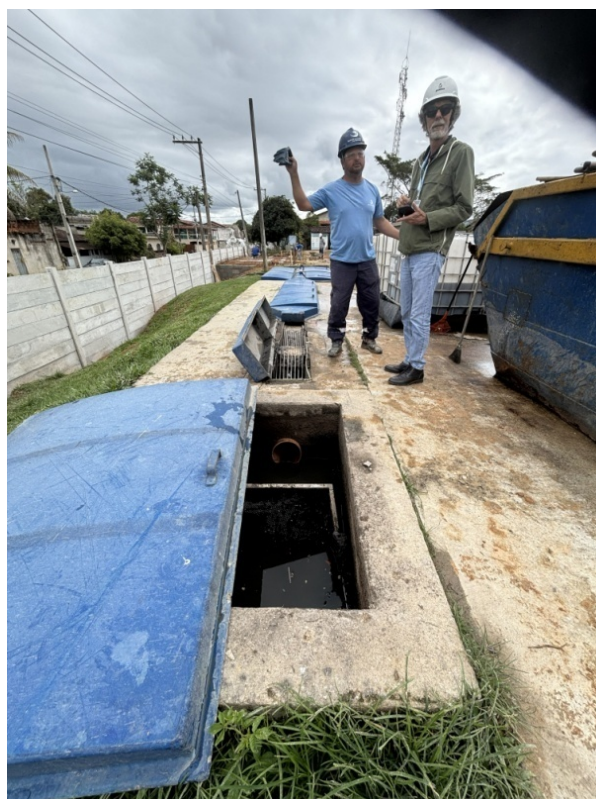
**Foto 8** – Estruturas de tratamento preliminar (Chegada do esgoto, gradeamento, desarenador, medição e retenção de gordura)

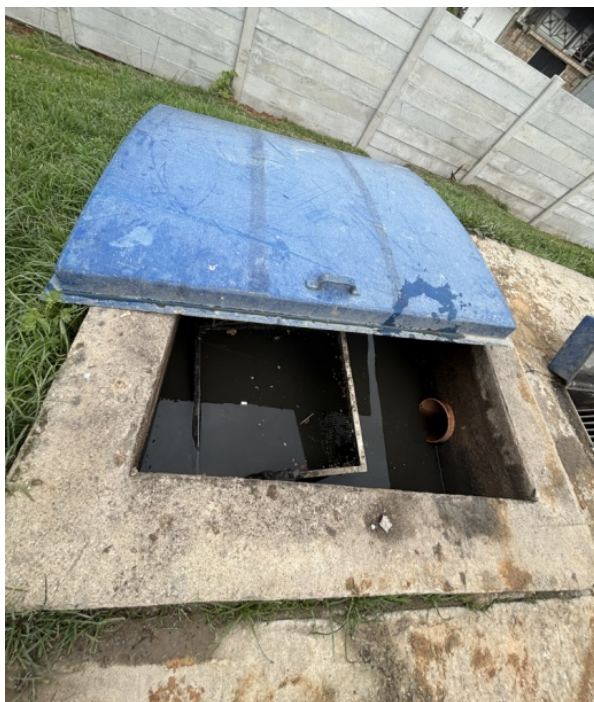
**Foto 9** – Chegada do esgoto

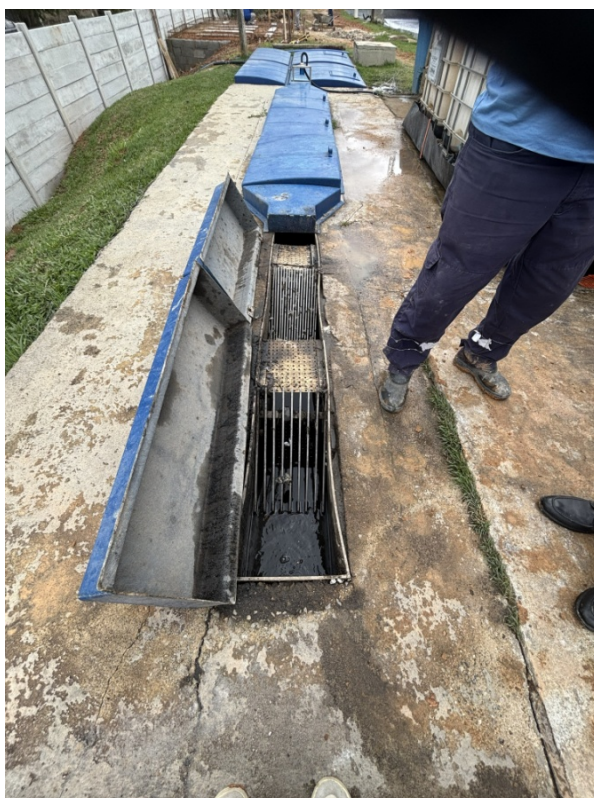
**Foto 10** – Gradeamento grosso e fino

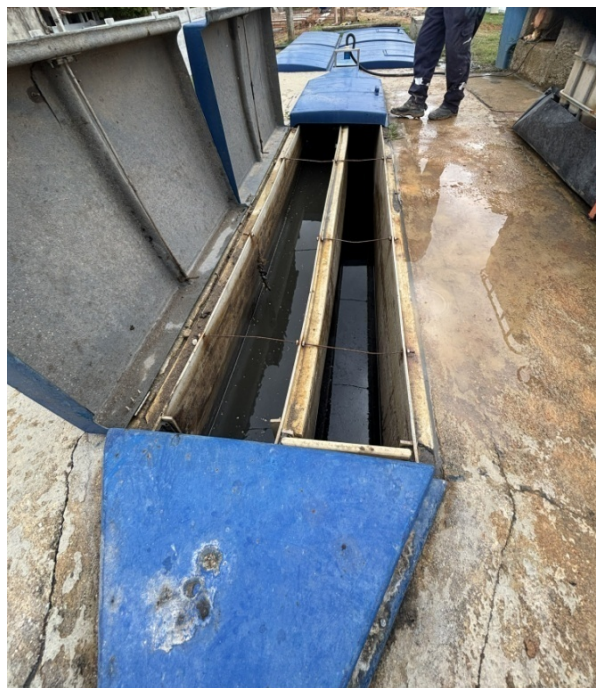
**Foto 11** – Desarenador

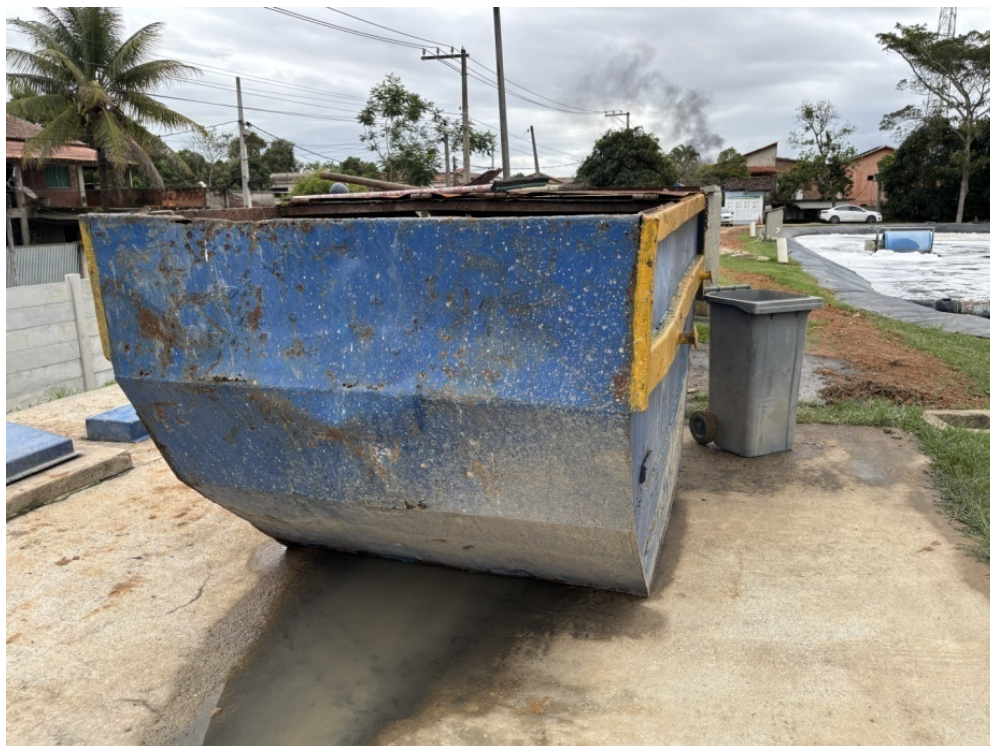
**Foto 12** – Caçamba para recolhimento de sólidos grosseiros

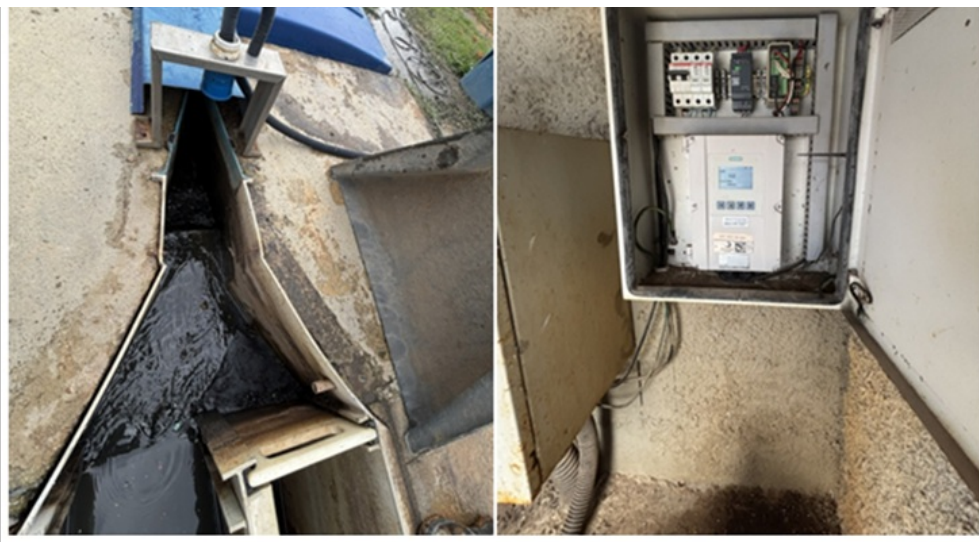
**Foto 13** – Calha Parshall com sensor de nível (13A) e o leitor de vazão e totalizador de volume (13B)

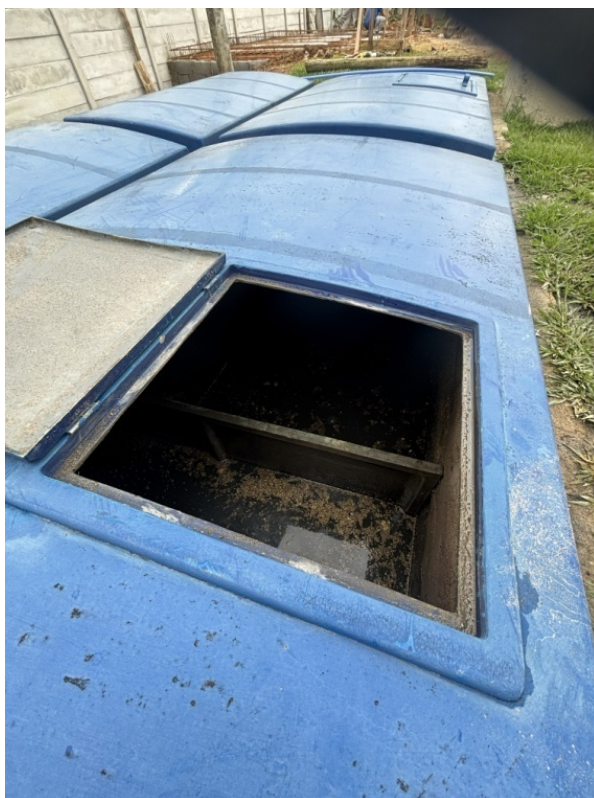
**Foto 14** – Caixa de retenção de gorduras

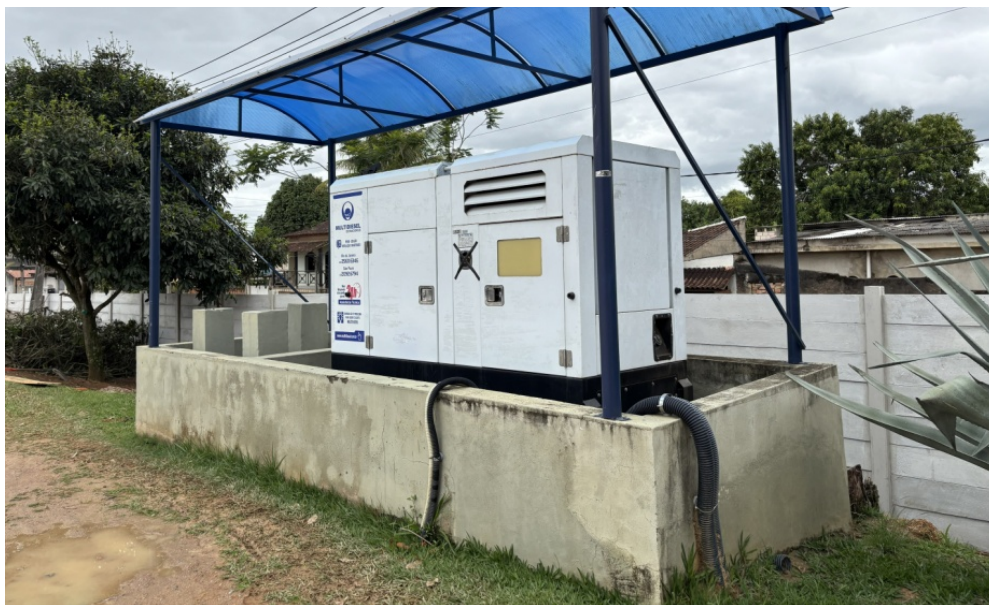
**Foto 15** – Gerador de energia disponível

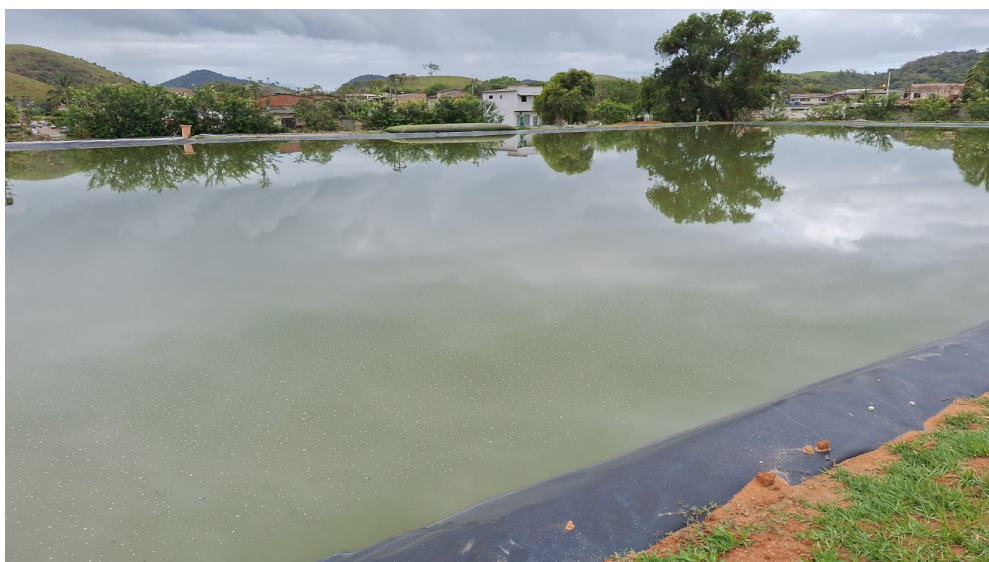
**Foto 16** – Primeira lagoa (facultativa)

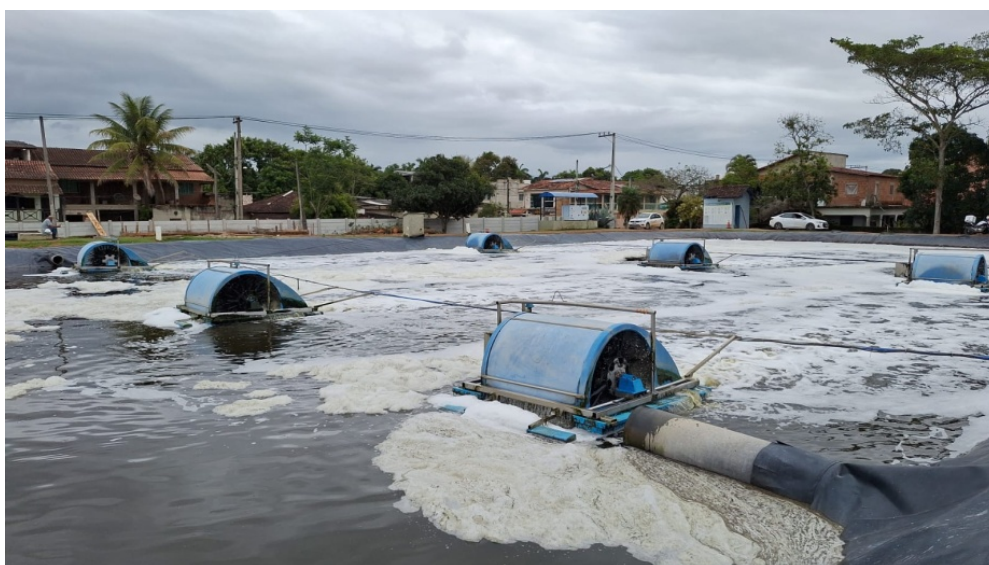
**Foto 17** – Segunda lagoa , aerada, de consumo da matéria orgânica e de matéria nitrogenada

A Wetland foi desativada (Foto 22). Para complementar a remoção de nitrogênio, que ocorre na segunda lagoa (aerada, Foto 17), está sendo construído (Foto 21) um sistema de oxidação química de  $\text{NH}_3$ , para tratar um terço da vazão (Foto 19) à jusante da terceira lagoa (Foto 18B), que recebe adição de PAC (Foto 18A) para a remoção do fósforo.

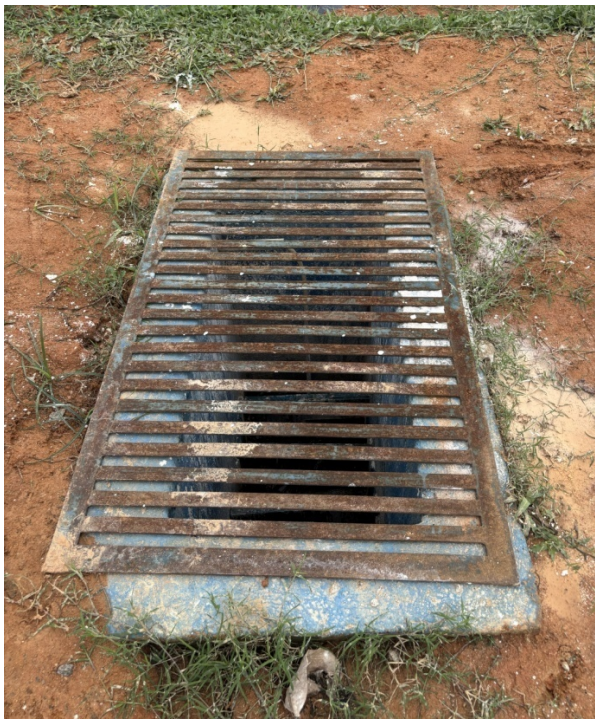
**Foto 18A**

**Foto 18** – Adição de PAC (18A) para a precipitação de fósforo na terceira lagoa (18B)

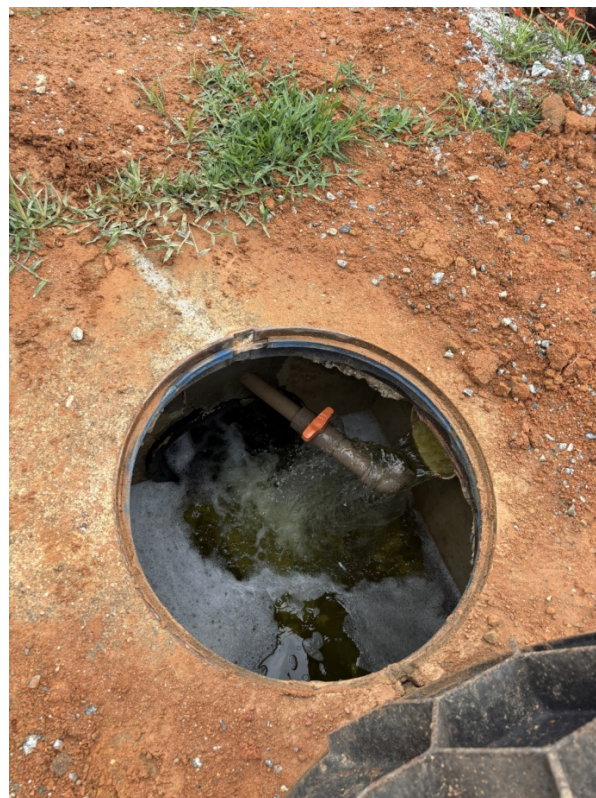
**Foto 19** – Saída da terceira lagoa, onde há um tubo para captação para reúso

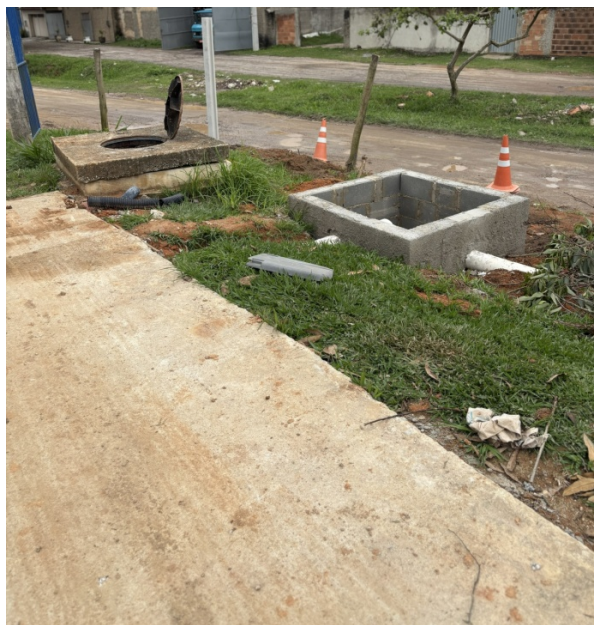
**Foto 20** – PV (com a tampa levantada) de saída para a o lançamento. PV em construção (circuito para tratamento de remoção de nitrogênio).

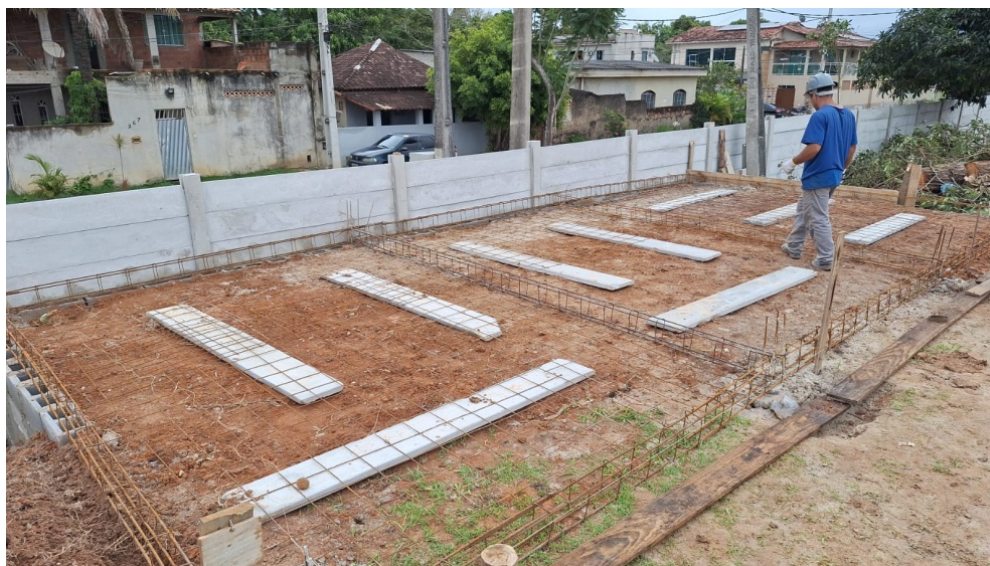
**Foto 21** – Obra de construção do sistema de remoção de nitrogênio

A concessionária deve informar no processo SEI-480002/002998/2024 a data do início da obra, assim como o seu cronograma atualizado.

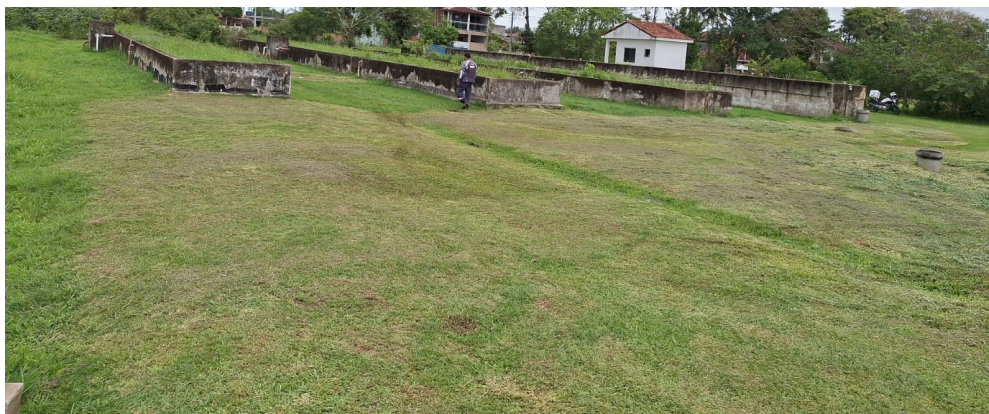
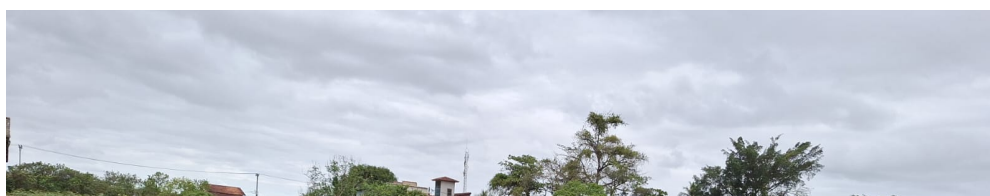
**Foto 22** – Área de Wetland (desativada)

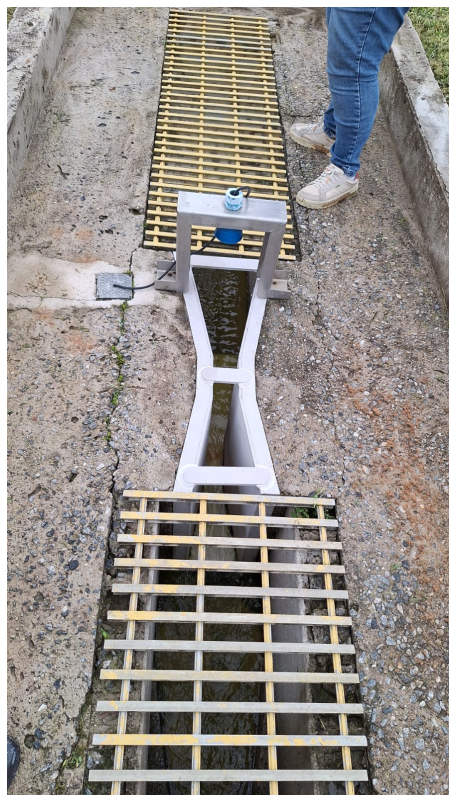
**Foto 23** – Calha Parshall (com sensor de nível) na saída do efluente
