## **RELATÓRIO DE FISCALIZAÇÃO AGENERSA/CASAN Nº 354/2024**

| <b>Processo:</b> | SEI-480002/001551/2024 | <b>Data:</b> | 27/11/2024 |
| <b>Local Fiscalizado:</b> | ETA Varre-Sai. Rua Largo Santa Filomena s/n, Centro, Varre-Sai | | |
| <b>Objetivo da Fiscalização:</b> | Verificar operação dos equipamentos - padrões aceitáveis | | |

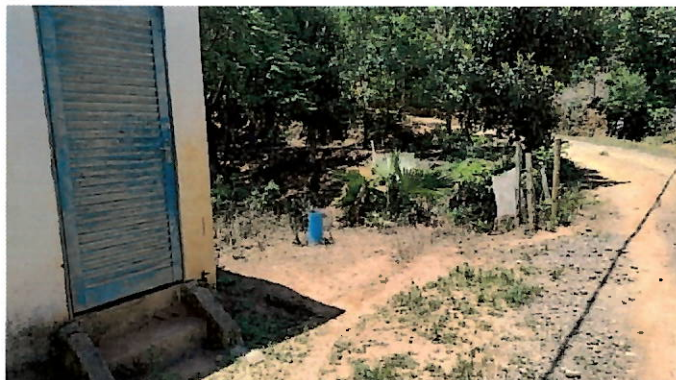
Durante a vistoria, foi constatado que a área de captação não está devidamente cercada, o que compromete a proteção do manancial. Não há placa de identificação do manancial, nem aviso indicando que o mesmo é utilizado para o abastecimento humano. A água é aduzida para a ETA Varre-Sai através de um conjunto motobomba de 20 cv que estava funcionando em boas condições. Foi constatada a ausência de bomba reserva.

Foto 1: Captação – nota-se a ausência de cercamento adequado e placa de identificação.

- a) Área da captação não está devidamente cercada, não há placa de identificação do manancial, nem aviso indicando que o mesmo é utilizado para o abastecimento humano;

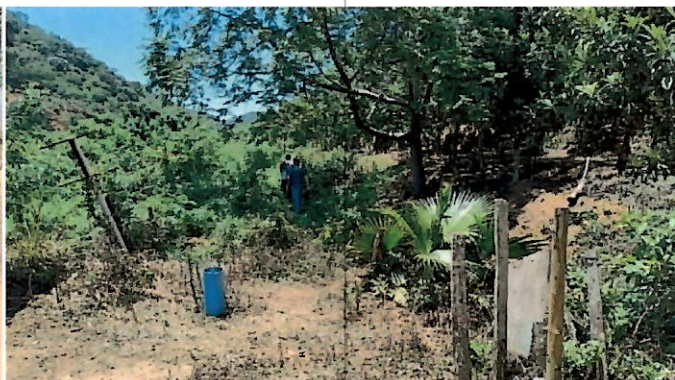
Foto 2: Captação – acesso ao córrego Santa Cruz.

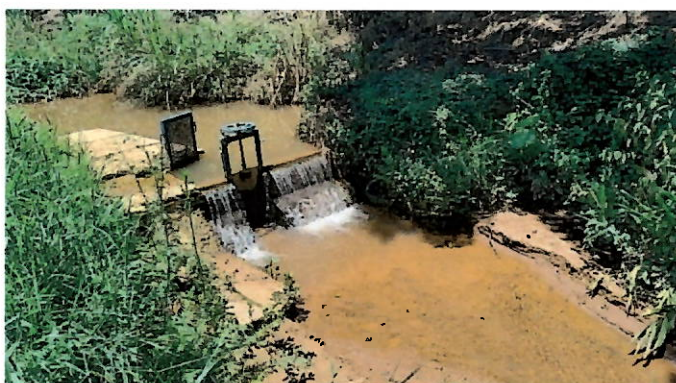
Foto 3: Captação – barragem do córrego.

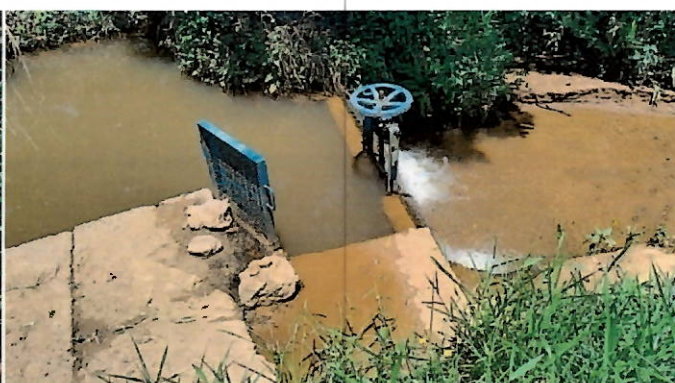
Foto 4: Captação – tomada de água para a ETA.

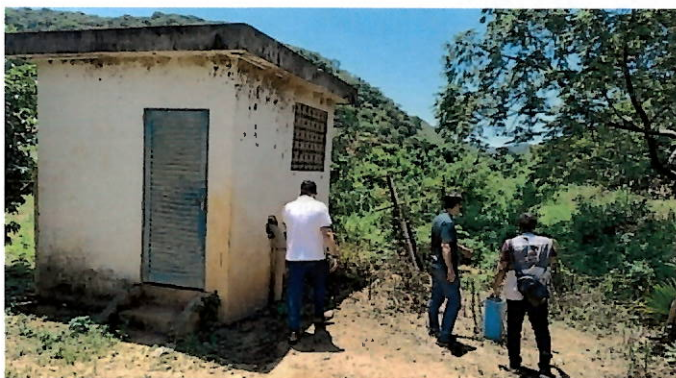
Foto 5: EEAB – vista externa.

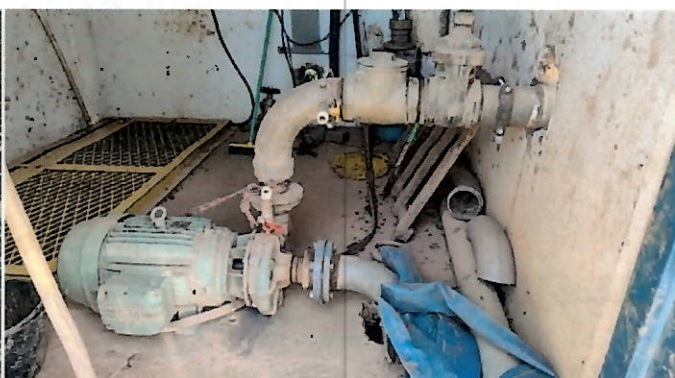
Foto 6: EEAB – conjunto motobomba de 20 cv.

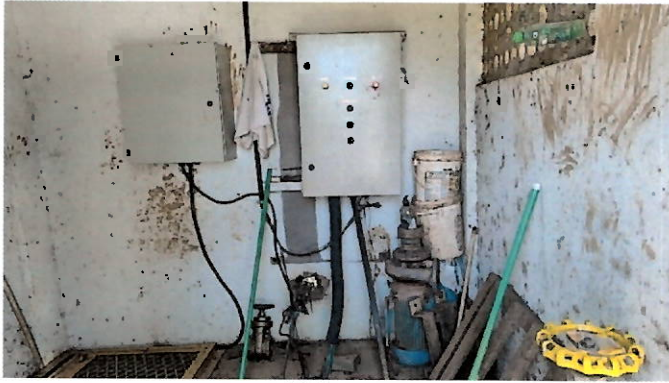
Foto 7: EEAB – quadro elétrico.

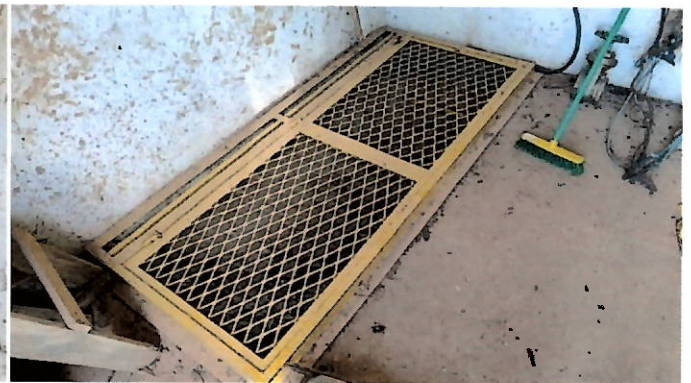
Foto 8: EEAB – poço de inspeção.

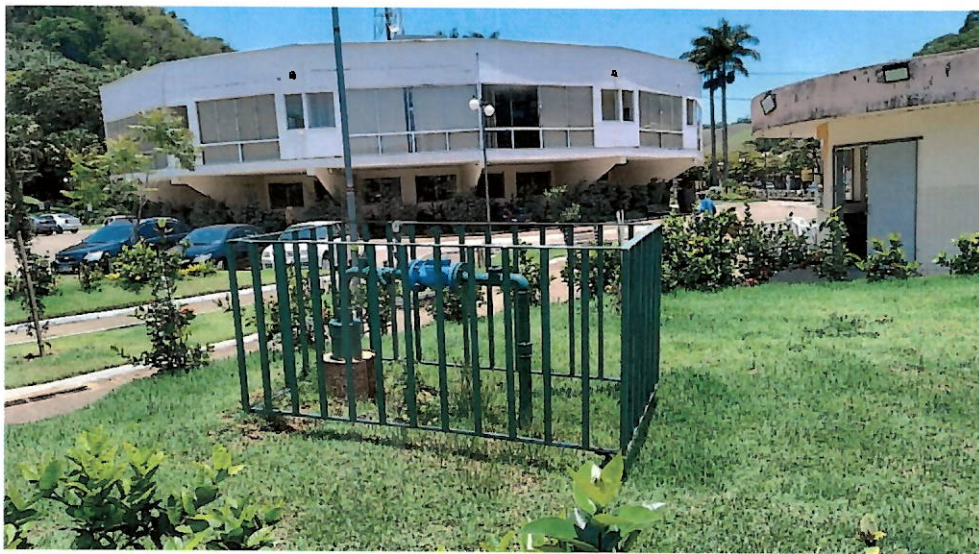
Durante a vistoria, verificou-se que a área do poço está devidamente cercada. Contudo, foi identificado que o manômetro apresentava falhas de funcionamento.

Foto 9: Poço localizado na praça da Prefeitura.

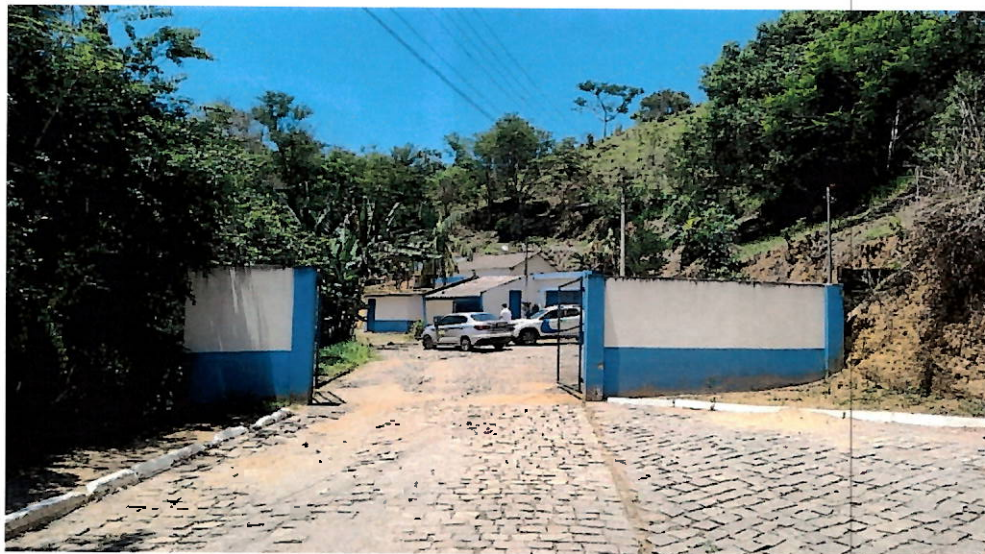
Foto 10: Entrada ETA. Nota-se a ausência da placa de identificação da ETA.

- b) Manômetro do Poço com falhas de funcionamento;
- c) Ausência de placa de identificação da ETA;
- d) Ausência de Sistema de Proteção contra Descargas Atmosféricas (SPDA) instalado na ETA;

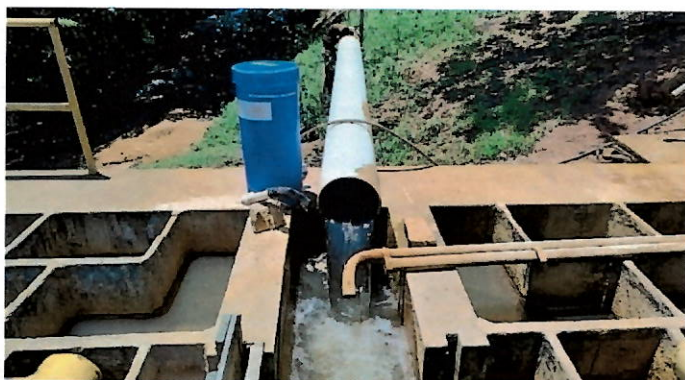
Foto 11: Entrada de água bruta. Nota-se a ausência de medidor de vazão.

- e) Ausência de medidor de vazão na entrada da ETA;
- f) Acesso improvisado com tábuas de madeira sobre os filtros;
- g) Ausência da etapa de fluoretação;

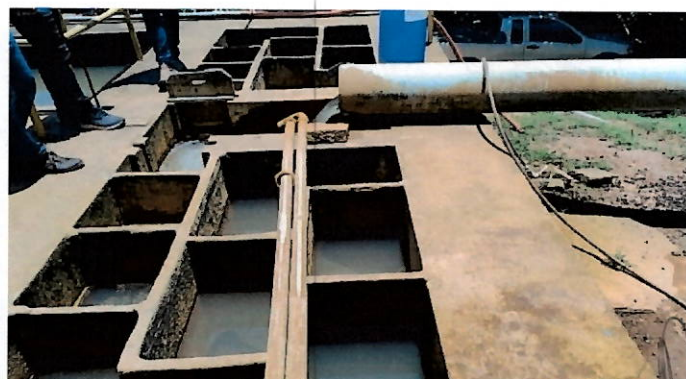
Foto 12: floculadores.

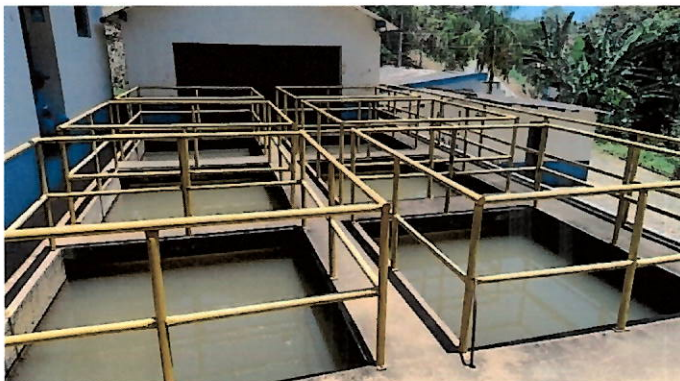
Foto 13: Decantadores.

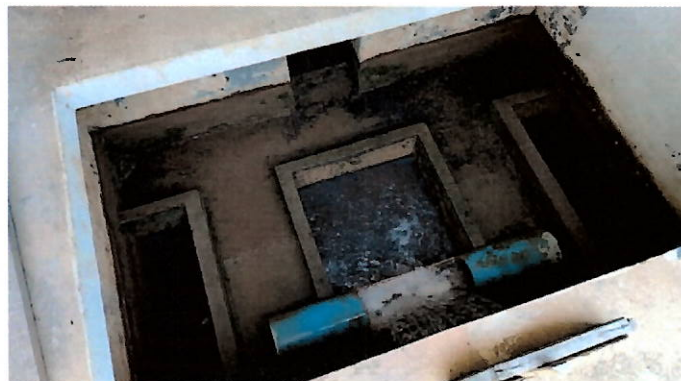
Foto 14: Filtro.

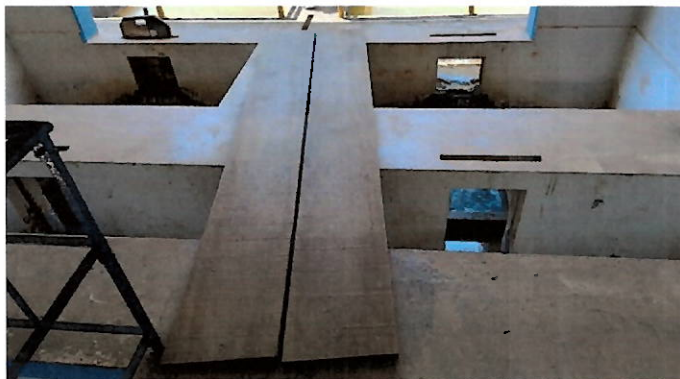
Foto 15: Acesso improvisado sobre os filtros.

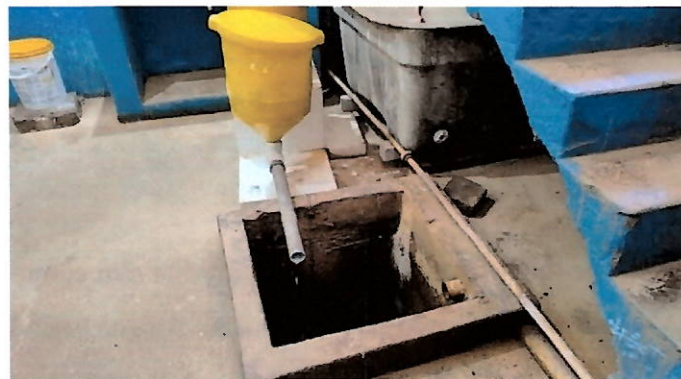
Foto 16: Sistema de cloração com hipoclorito de cálcio (área coberta).

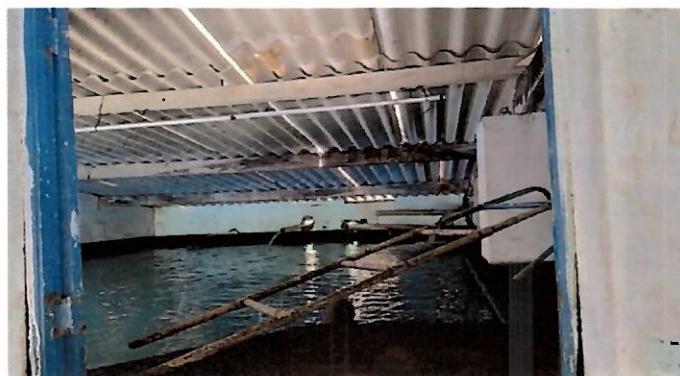
Foto 17: vista interna do reservatório.

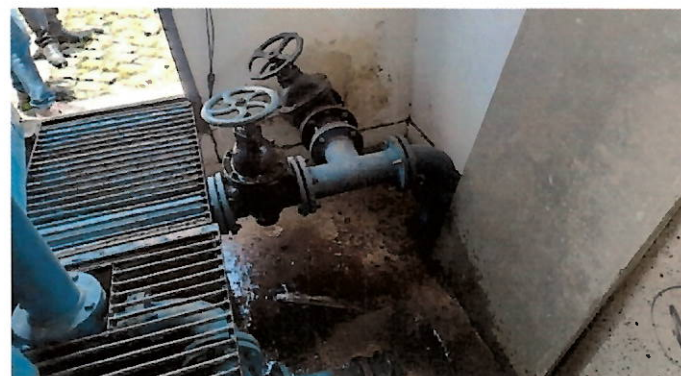
A ETA dispõe de um reservatório com capacidade nominal de 150.000 litros. Durante a inspeção, foram detectados vazamentos nas tubulações associadas ao reservatório.

Foto 18: vazamento de água.

- h) Descarte inadequado e irregular do lodo gerado;
- i) Vazamentos nas tubulações do reservatório;
- j) EEAT com instalação elétrica inadequada: fiação exposta, ausência de eletrodutos e necessidade de substituição de quadro elétrico;

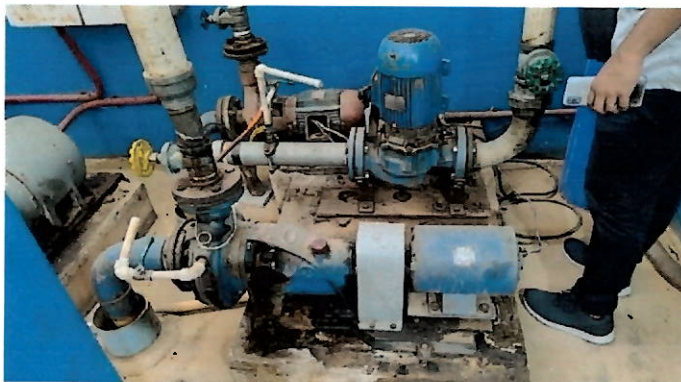
Foto 19: Conjuntos MB utilizados para abastecimento.

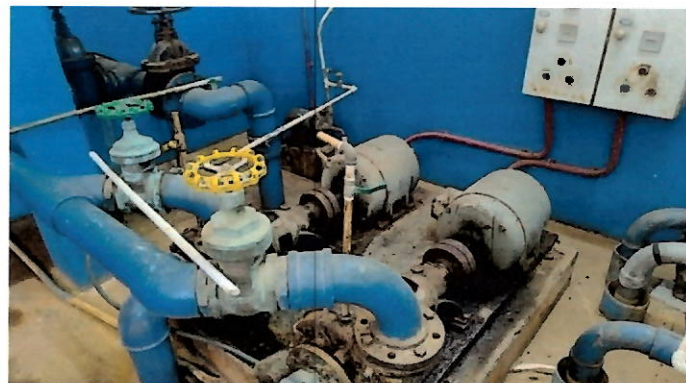
Foto 20: Conjuntos MB utilizados para retrolavagem dos filtros.

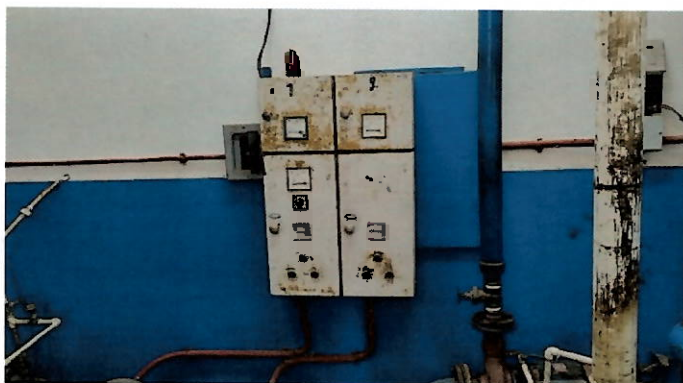
Foto 21: Quadro elétrico das motobombas antigo. Necessidade de substituição para garantir a segurança e eficiência do sistema.

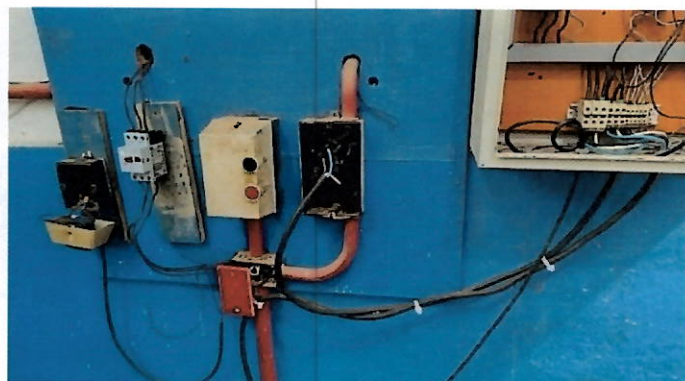
Foto 22: Instalação elétrica inadequada: fiação exposta e ausência de eletrodutos.

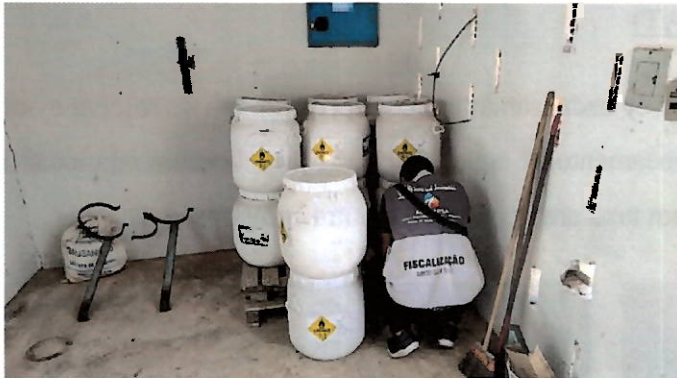
Foto 23: Tanques de armazenamento de produtos químicos sem bacia de contenção.

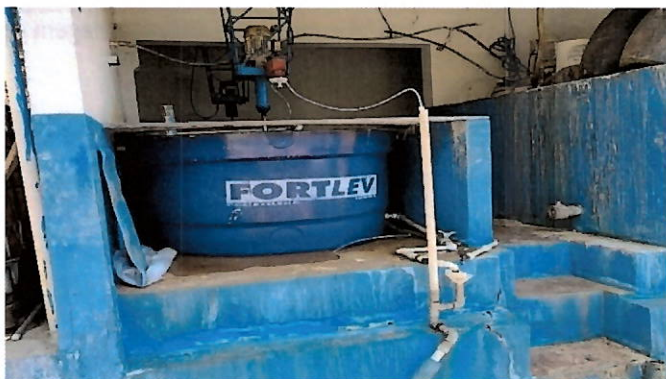
O Sulfato de Alumínio, usado na etapa de coagulação/floculação, estava armazenado de maneira inadequada, a céu aberto, sobre piso não impermeabilizado e sem bacia de contenção.

Foto 25: Sulfato de alumínio armazenado sem bacia de contenção.

- k) Armazenamento inadequado de sulfato de alumínio;
- l) Laboratório incompatível com as normas de segurança e boas práticas;
- m) Ausência de um medidor de pH e de equipamento para a realização do teste de jarros (Jar Test) no laboratório;

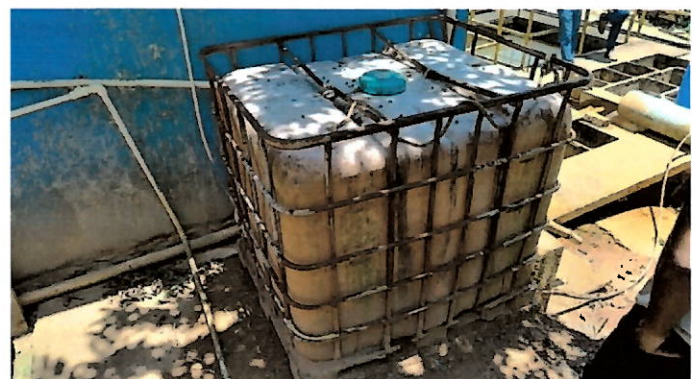
Foto 26: Sulfato de alumínio armazenado sem bacia de contenção, á céu aberto e sobre piso não impermeabilizado.

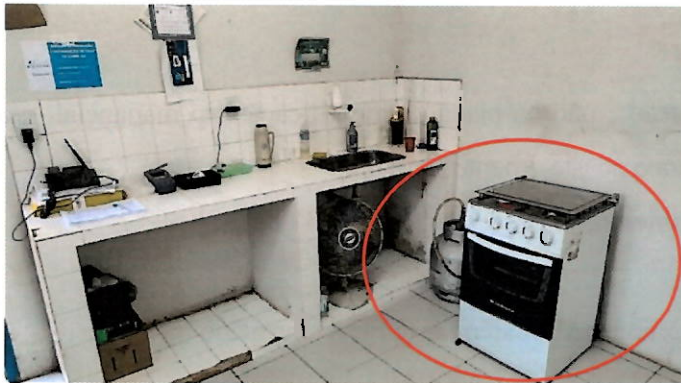
A ETA possui um laboratório destinado à realização de análises de rotina, com o objetivo de verificar a conformidade com os padrões de potabilidade estabelecidos pela Portaria GM/MS 888/2021. As análises de turbidez, cor aparente e cloro residual apresentaram resultados dentro dos padrões exigidos. No entanto, foi observada a ausência de um medidor de pH e de equipamento para a realização do teste de jarros (Jar Test). Além disso, o laboratório não está adequado, uma vez que foi identificado um fogão com botijão de gás em suas instalações, o que é incompatível com as normas de segurança e boas práticas. A equipe de colaboradores da CEDAE se comprometeu a remover o equipamento imediatamente do local.

Foto 25: laboratório com fogão e botijão de gás.

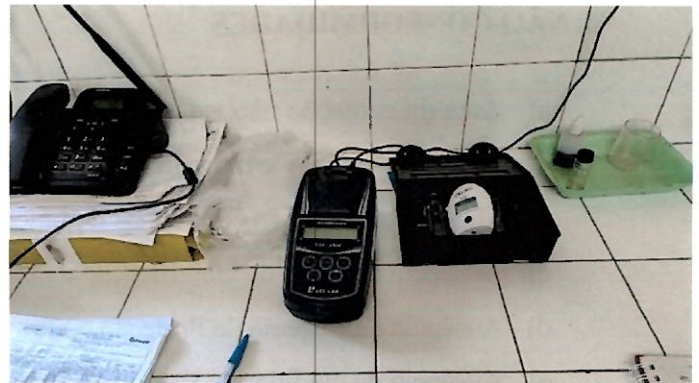
Foto 26: turbidímetro utilizado nas análises.
