Agência Reguladora de Energia e Saneamento Básico do Estado do Rio de Janeiro

## RELATÓRIO DE FISCALIZAÇÃO - RF/AGENERSA/CASAN Nº 355/2025

| <b>UNIDADE/OBRA FISCALIZADA</b> | Estação de Tratamento de Esgoto (ETE) Javary | | |
| <b>PERÍODO DE FISCALIZAÇÃO</b> | 28/08/2025 | | |

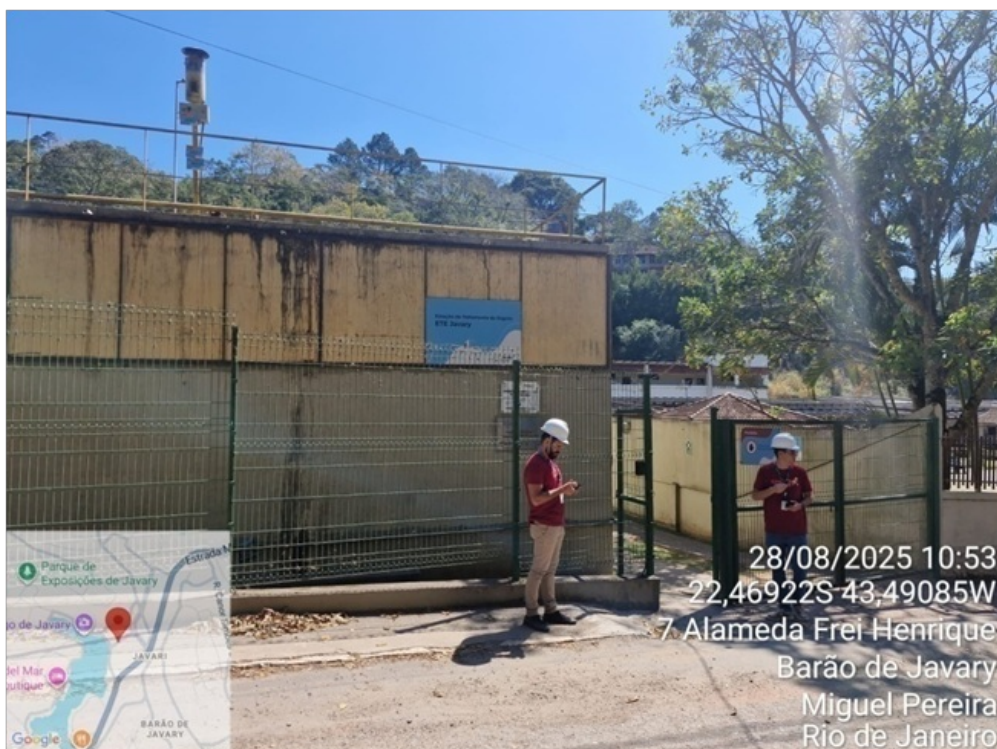
- a ETE está com identificação, em bom estado de conservação, protegida por grade e muro de alvenaria, com acesso restrito (fotos 1, 2 e 3);

Foto 1 – Entrada da ETE

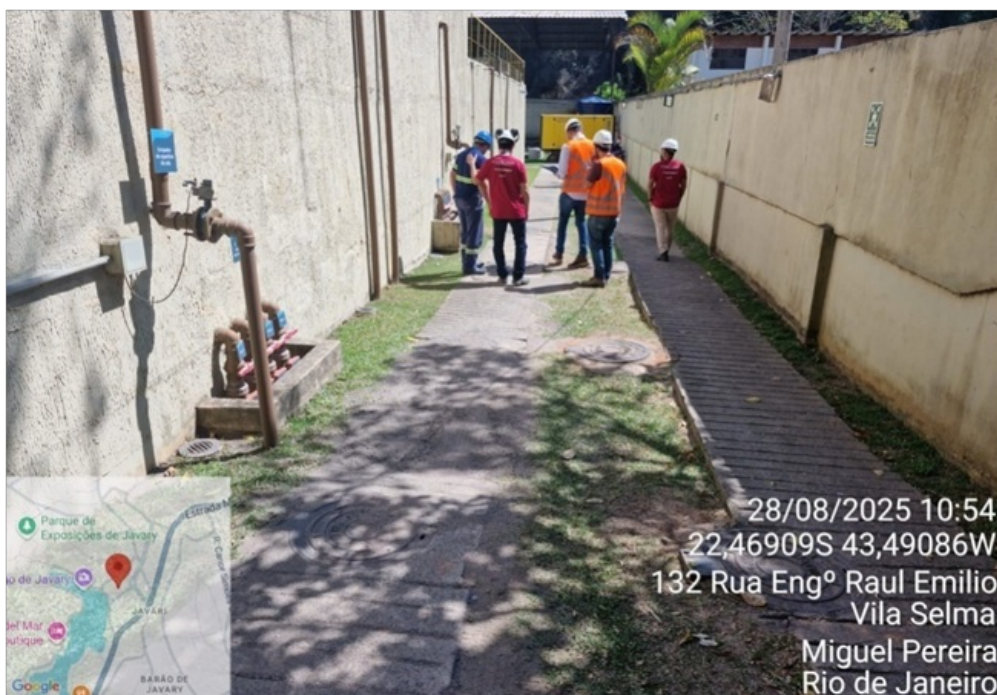
Foto 2 – Vista lateral esquerda da ETE

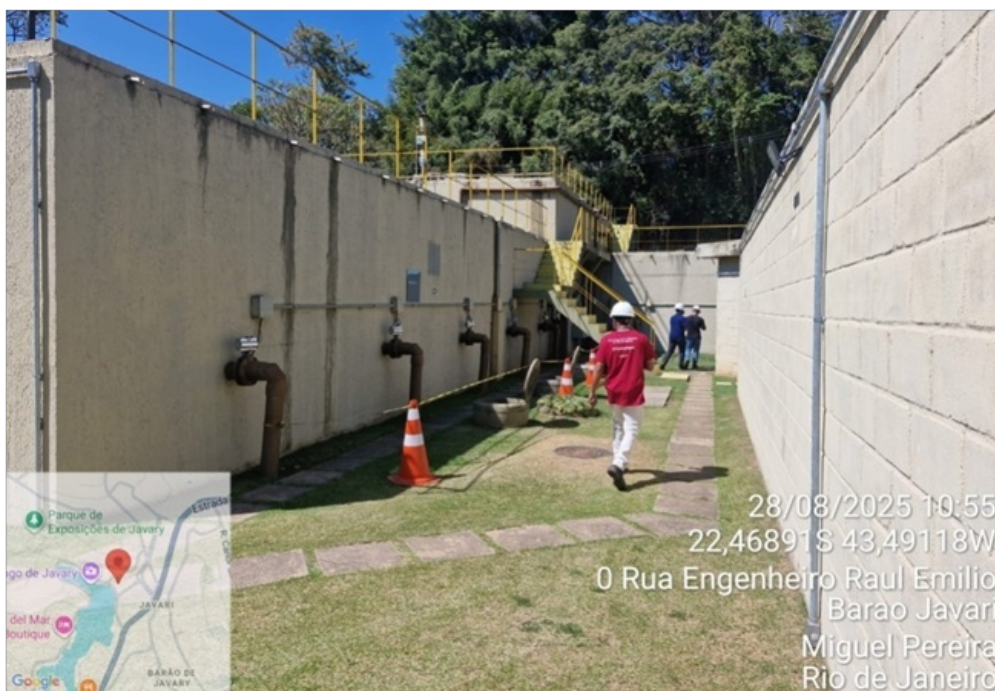
Foto 3 – Vista lateral direita da ETE

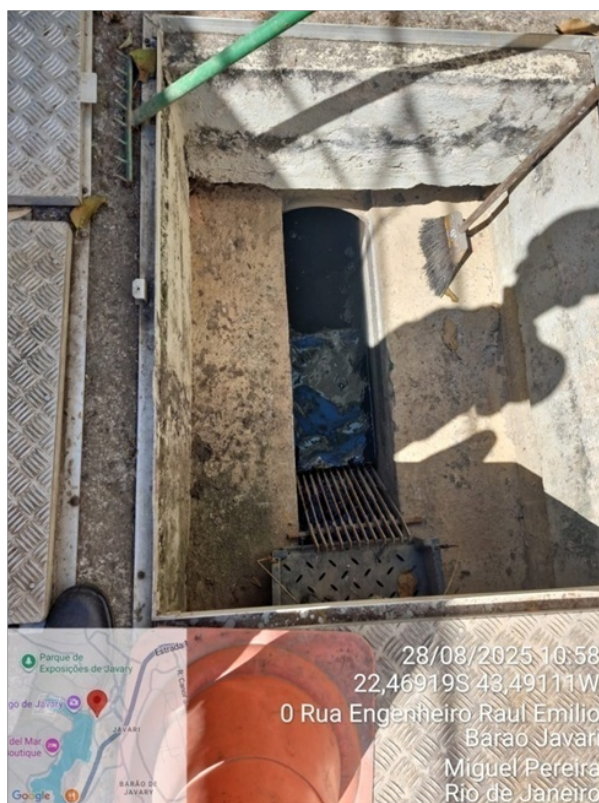
- quando o esgoto bruto chega na ETE através de uma calha, passa pela fase do tratamento preliminar, composto por um gradeamento manual e dois desarenadores, com a função de realizar a retenção de sólidos grosseiros e sedimentação de partículas menores, respectivamente (fotos 4, 5 e 6);
- a limpeza da calha de chegada é realizada quando há necessidade (foto 4);
- tanto o gradeamento quanto os desarenadores estão em bom estado de conservação (fotos 4, 5 e 6);

Foto 4 – Gradeamento na chegada do esgoto bruto

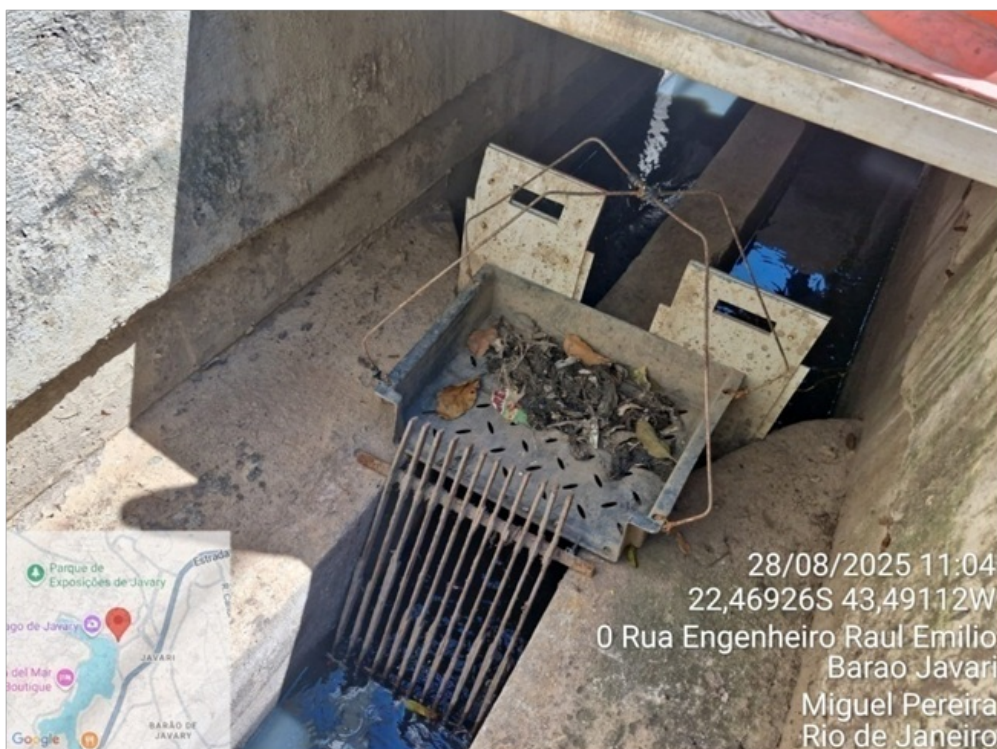
Foto 5 – Gradeamento na chegada do esgoto bruto

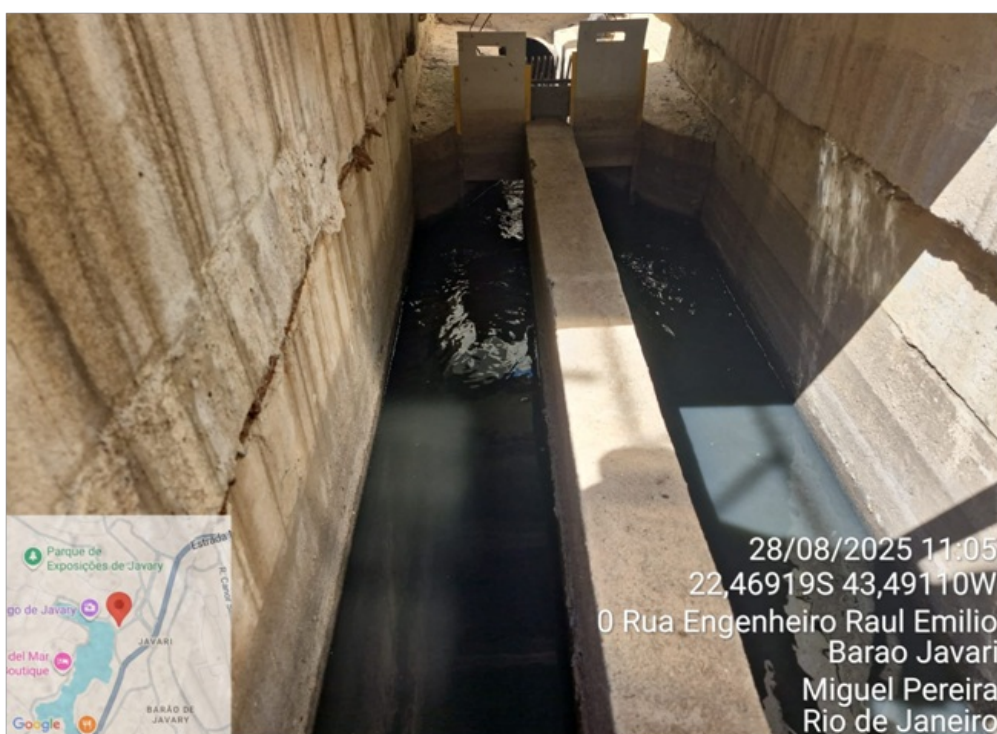
Foto 6 – Desarenadores

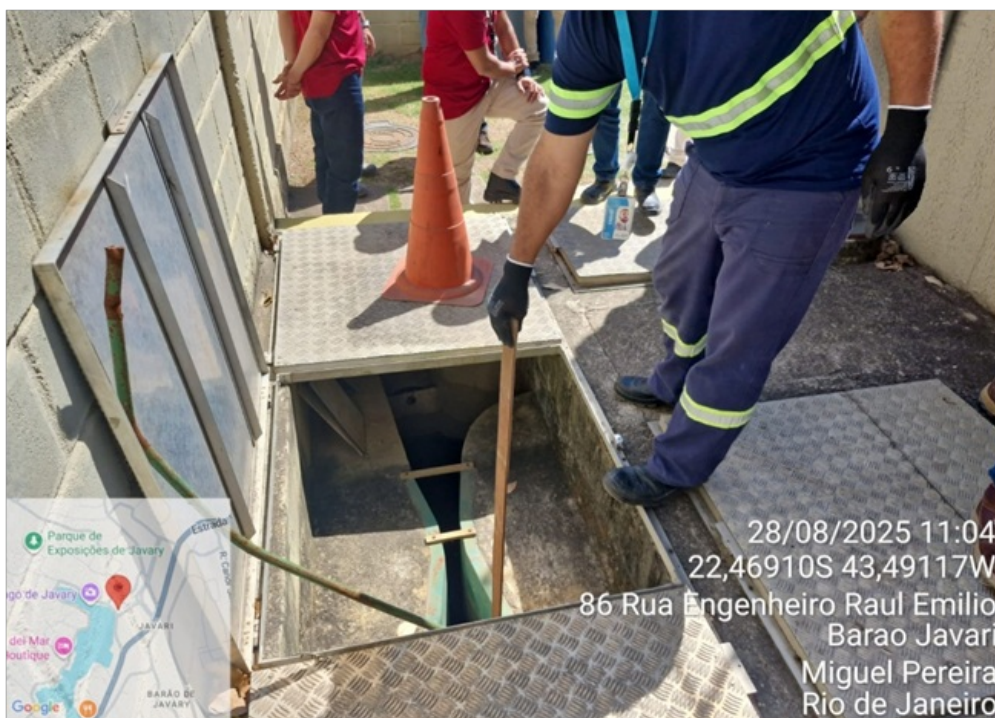
- após passar pelos desarenadores, o esgoto bruto é encaminhado para uma Calha Parshall, visando medir o volume de entrada (foto 7);
- a medição é realizada de forma manual (regua) (foto 7);

Foto 7 – Calha Parshall

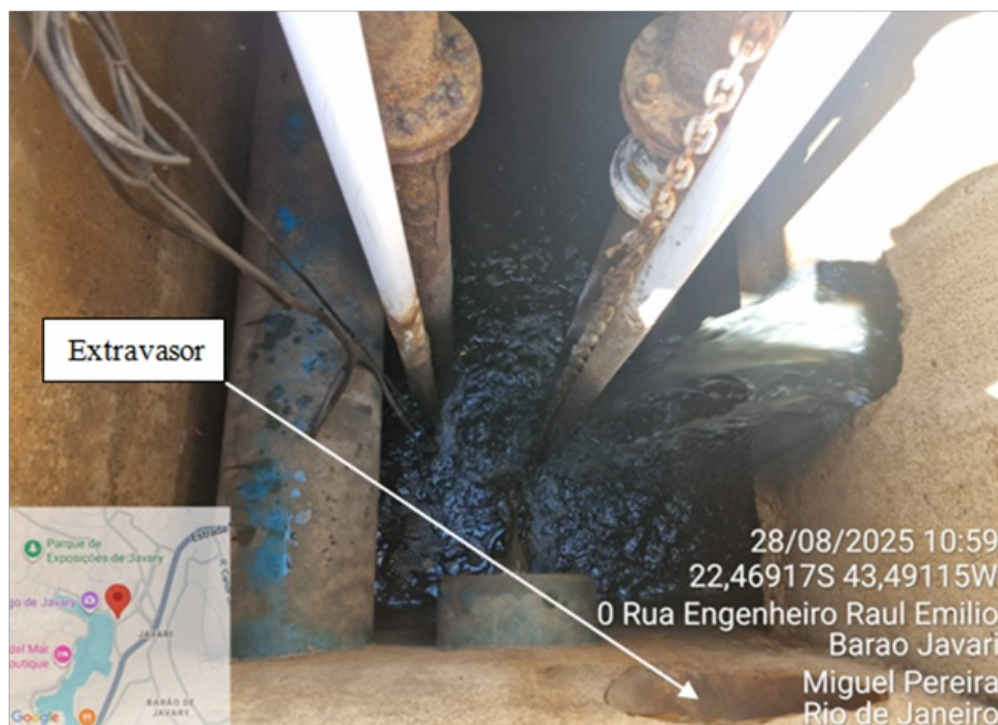
- o esgoto bruto, após passar pela Calha Parshall, é encaminhado para o poço de bombeamento (foto 8);
- o poço das bombas encontra-se em bom estado de conservação (foto 8);
- no interior do poço das motobombas existe uma tubulação extravasora, que desagua no lago (foto 8);
- existem dois grupos de motobombas submersíveis (foto 8);

Foto 8 – Poço das motobombas

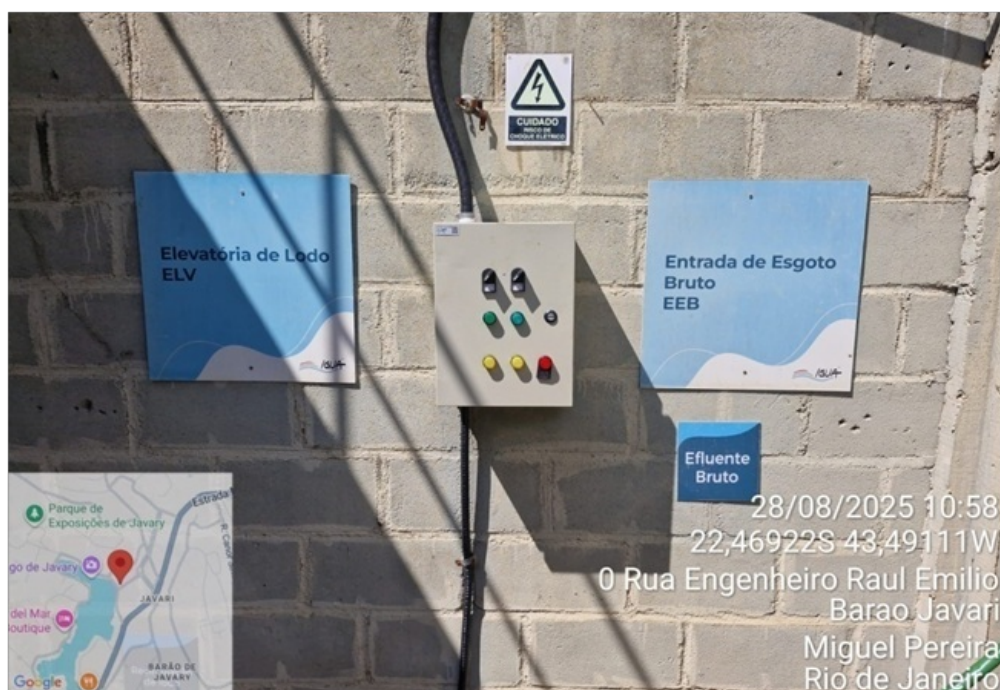
- o painel elétrico de controle das motobombas está em bom estado de conservação, com sinalização de advertência (foto 9);

Foto 9 – Painel elétrico das motobombas

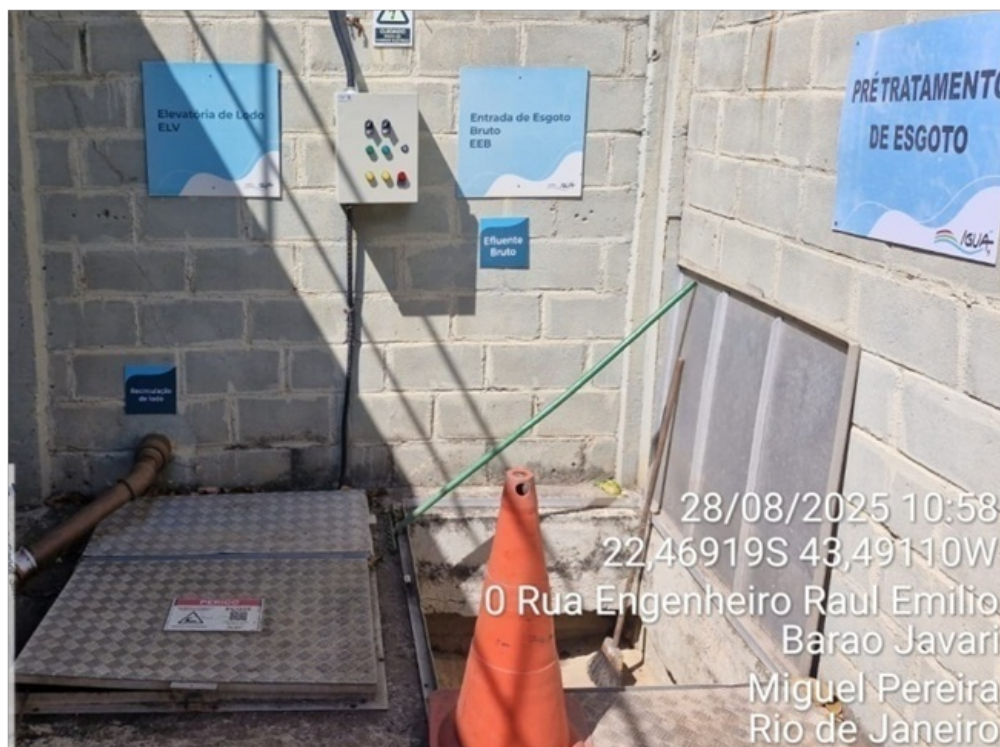
- os tampões estão em bom estado de conservação (foto 10);

Foto 10 – Tampões

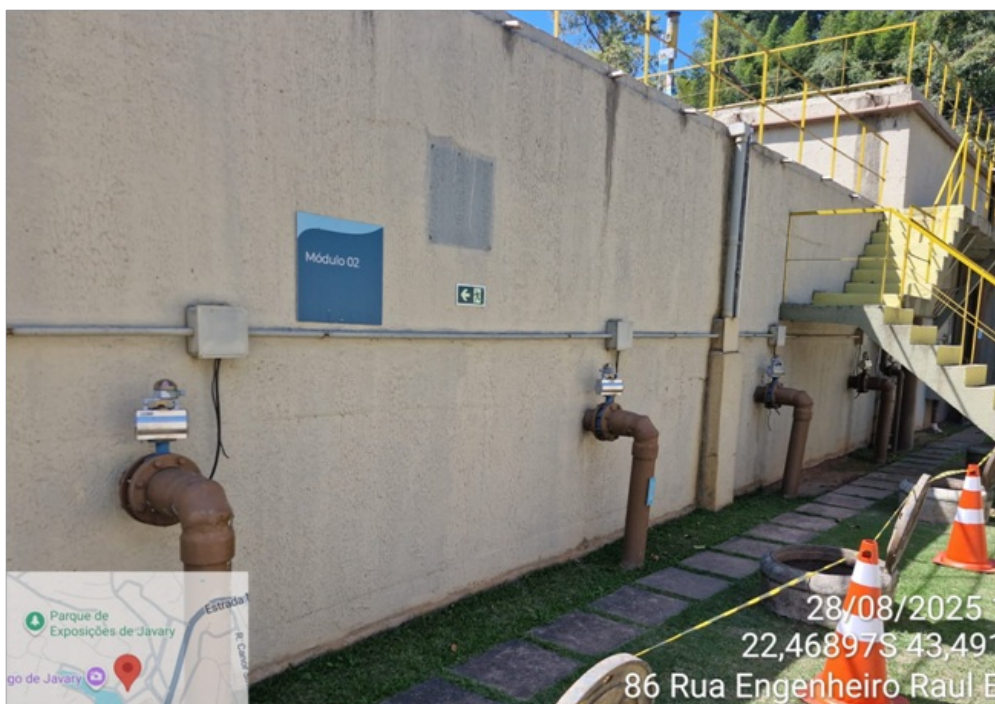
- a unidade é composta por dois módulos, sendo que apenas o módulo 2 está em operação devido a vazão (fotos 11, 12 e 13);

Foto 11 – Vista lateral do Módulo 2

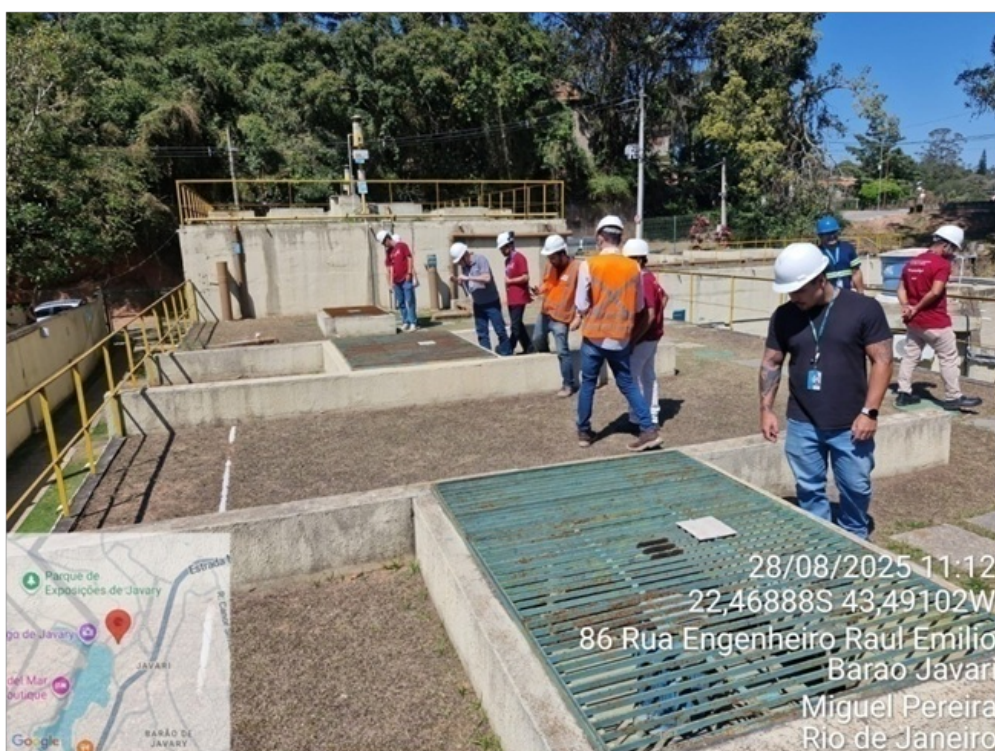
Foto 12 – Laje superior do Módulo 2

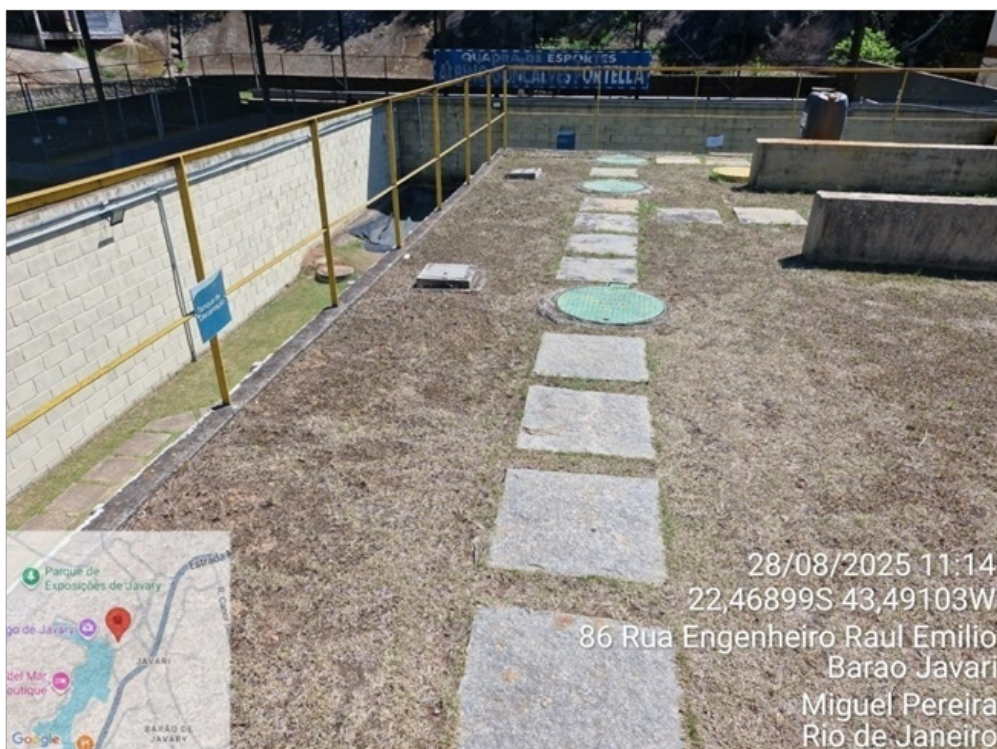
Foto 13 – Laje superior do Módulo 2

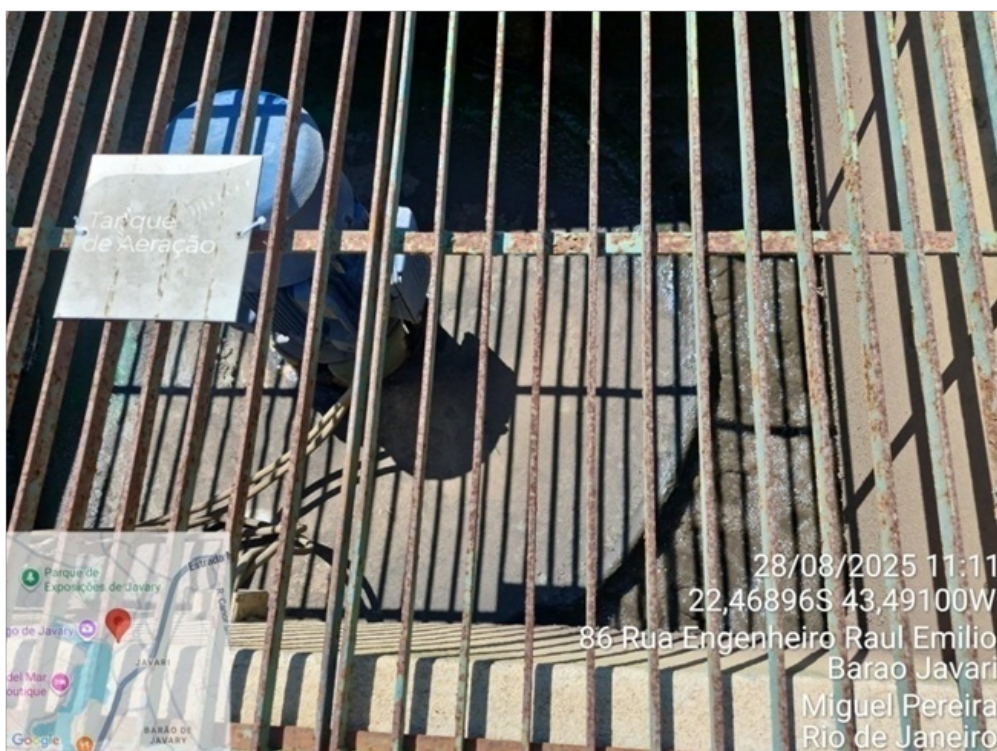
- cada módulo é composto por três etapas: tanque anóxico, tanque de aeração e decantador secundário (fotos 14 e 15);
- tanto a grade do tanque anóxico como a do tanque de aeração estão enferrujadas (fotos 14 e 15);

Foto 14 – Tanque de aeração com grade enferrujada

- fazer a manutenção nas grades dos tanques de aeração e anóxico;

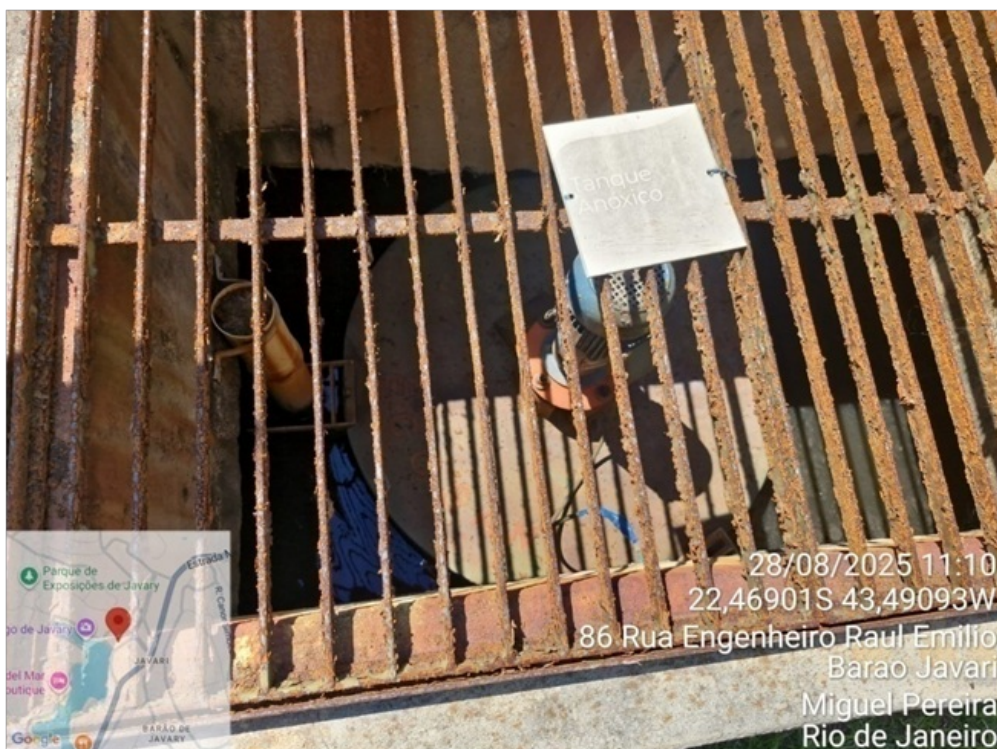
Foto 15 – Tanque anóxico com grade enferrujada

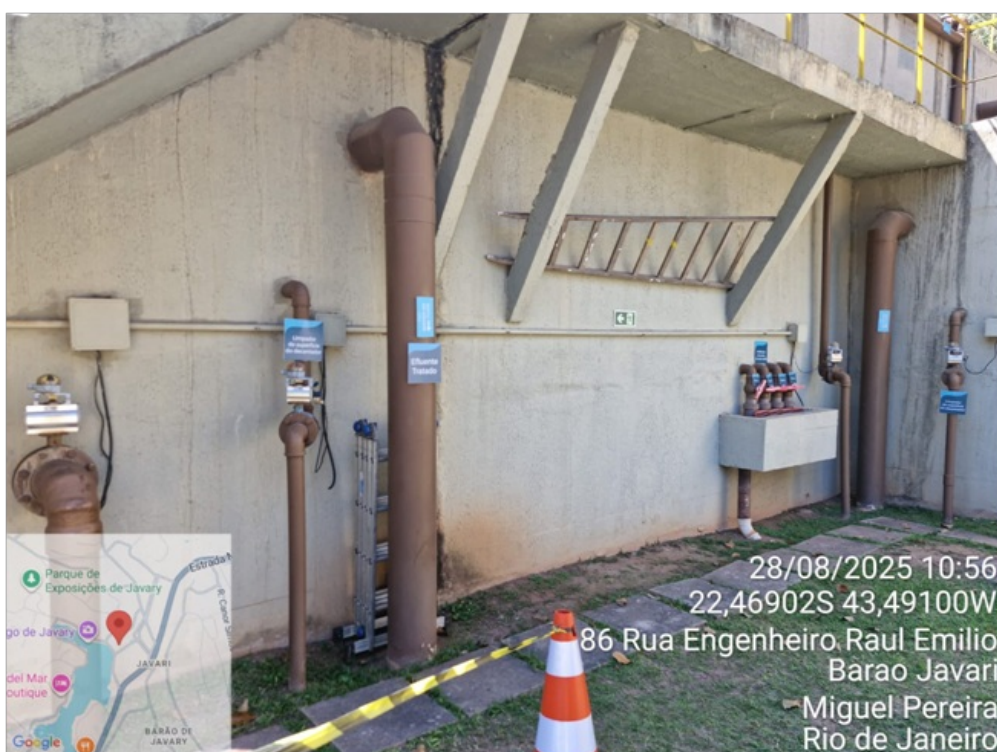
- a tubulação da saída do efluente tratado tem DN 200 mm (foto 16);

Foto 16 – Saída do efluente tratado

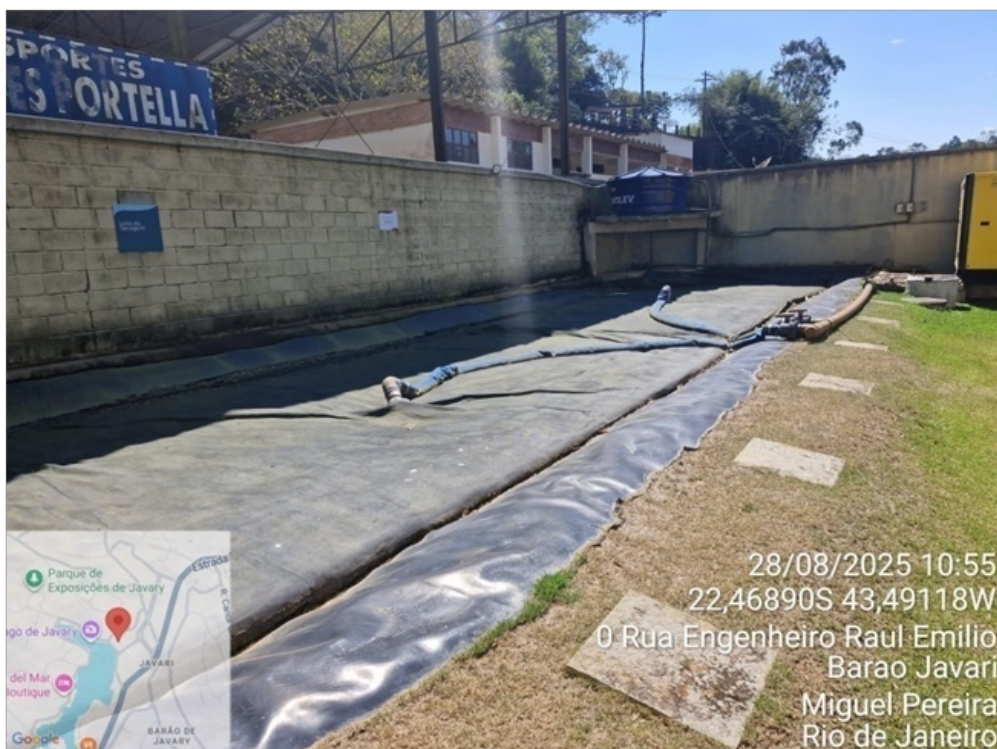
- o leito de secagem (ecobag) não está em operação (foto 17);

Foto 17 – Leito de secagem (ecobag)

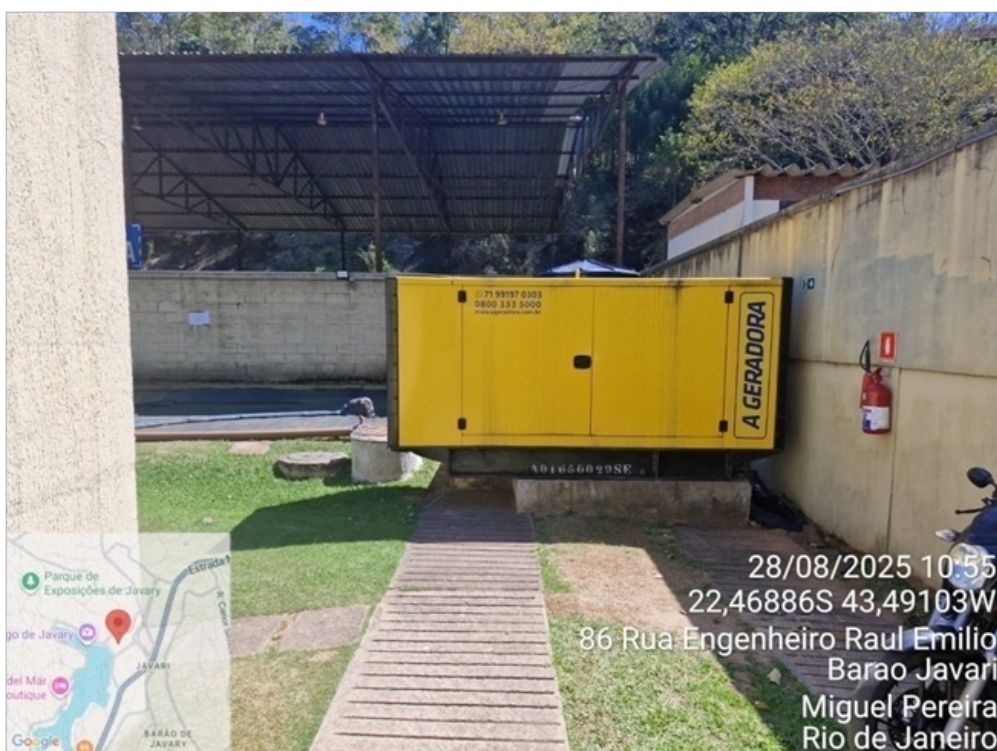
- a unidade é dotada de gerador de energia (foto 18);
- não existe bacia de contenção para o gerador de energia (foto 18);

Foto 18 – Gerador de energia

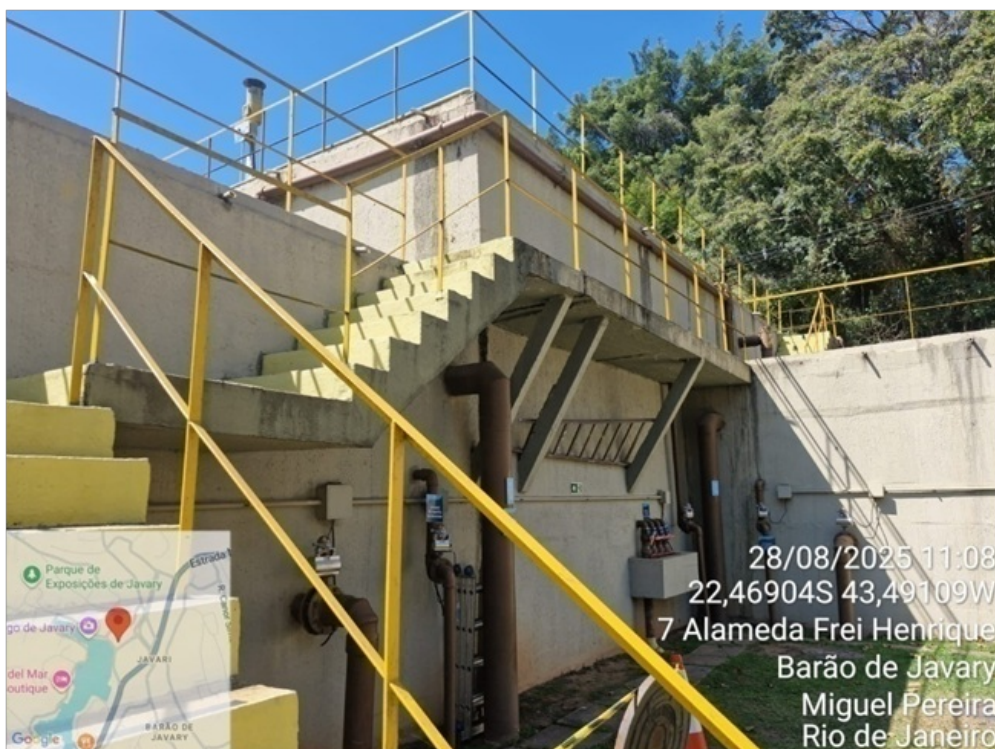
- A unidade é provida de guarda corpos em bom estado de conservação (foto 19);

Foto 19 – Guarda corpos

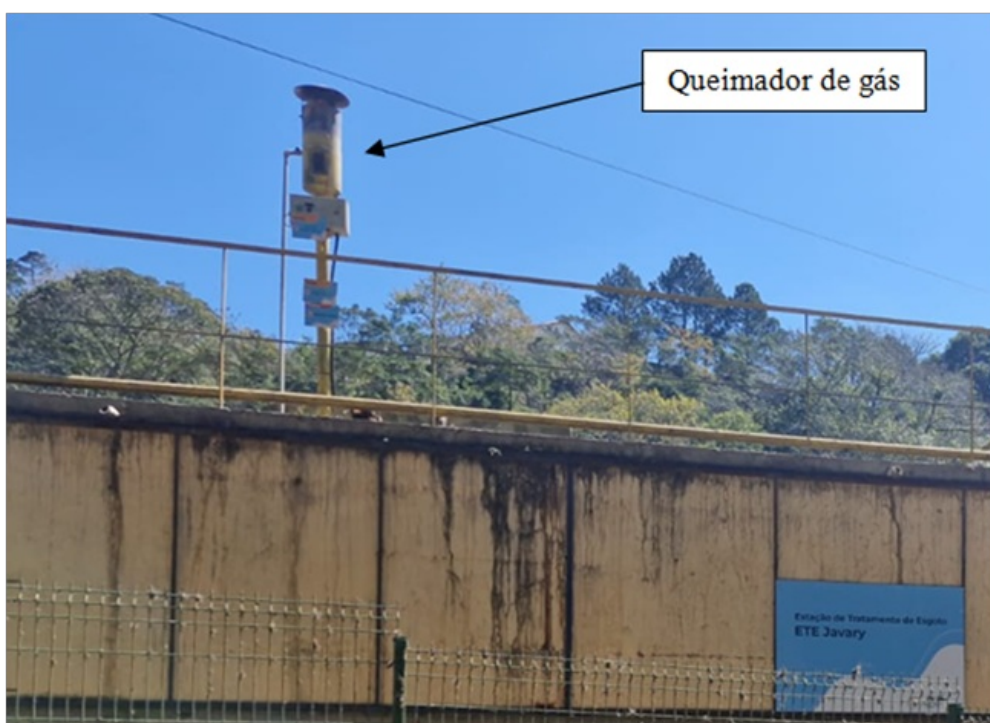
- a unidade é provida de sistema de queima de gás (foto 20);

Foto 20 – Queimador de gás

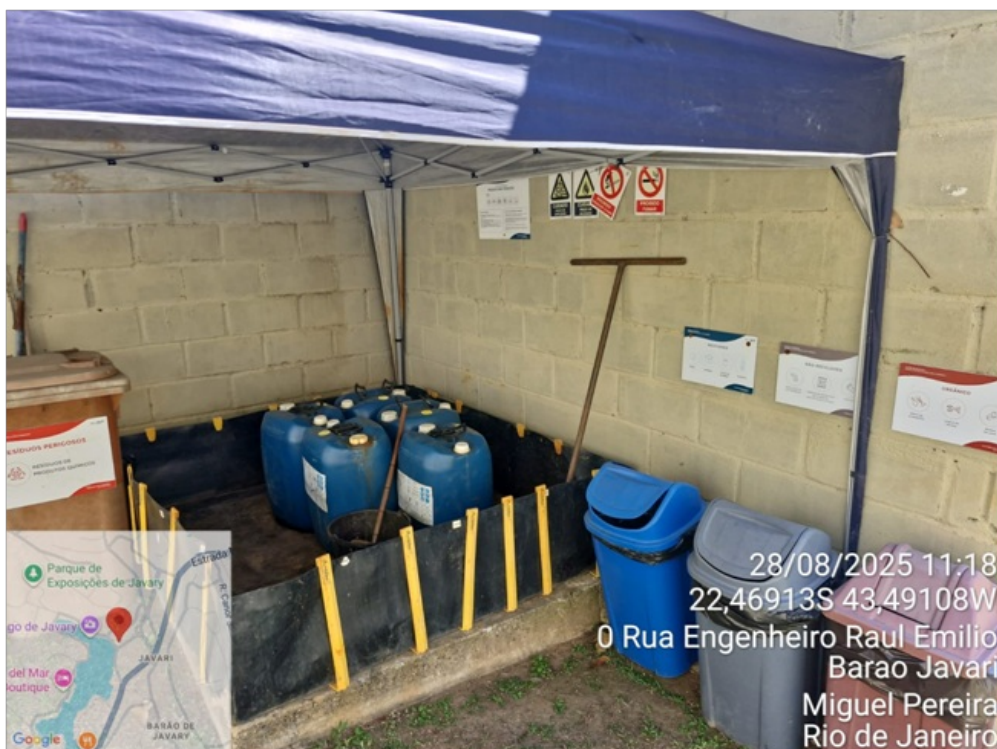
- os produtos químicos estão localizados fora de um abrigo de alvenaria, protegidos por uma tenda plástica, tendo no seu entorno uma bacia de contenção (fotos 21 e 22);

Foto 21 – Depósito dos produtos químicos

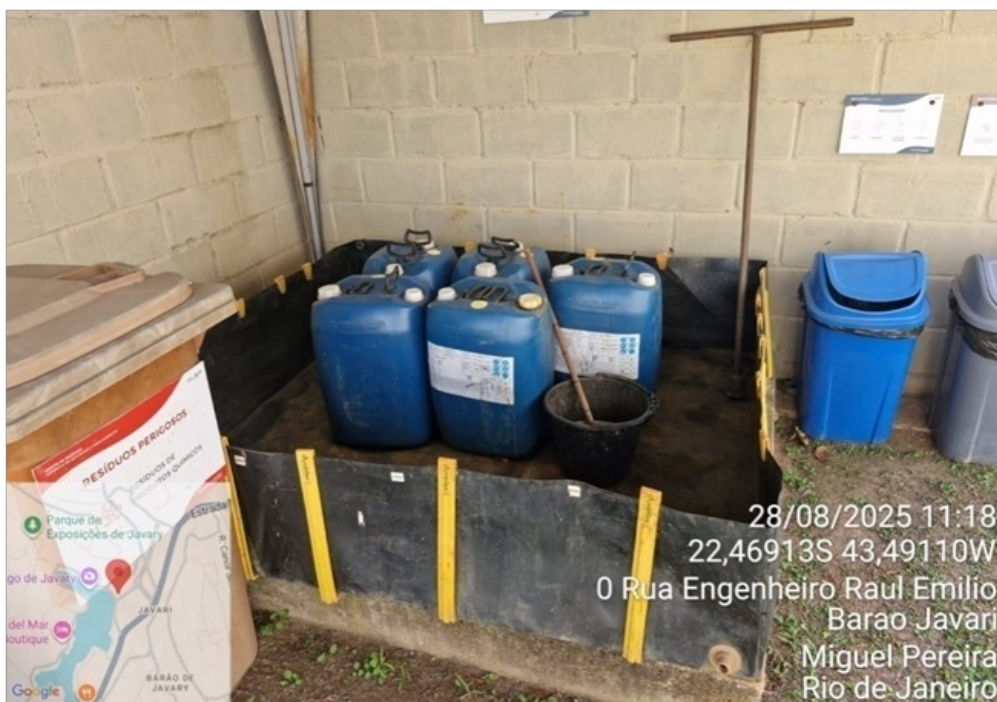
Foto 22 – Bacia de contenção

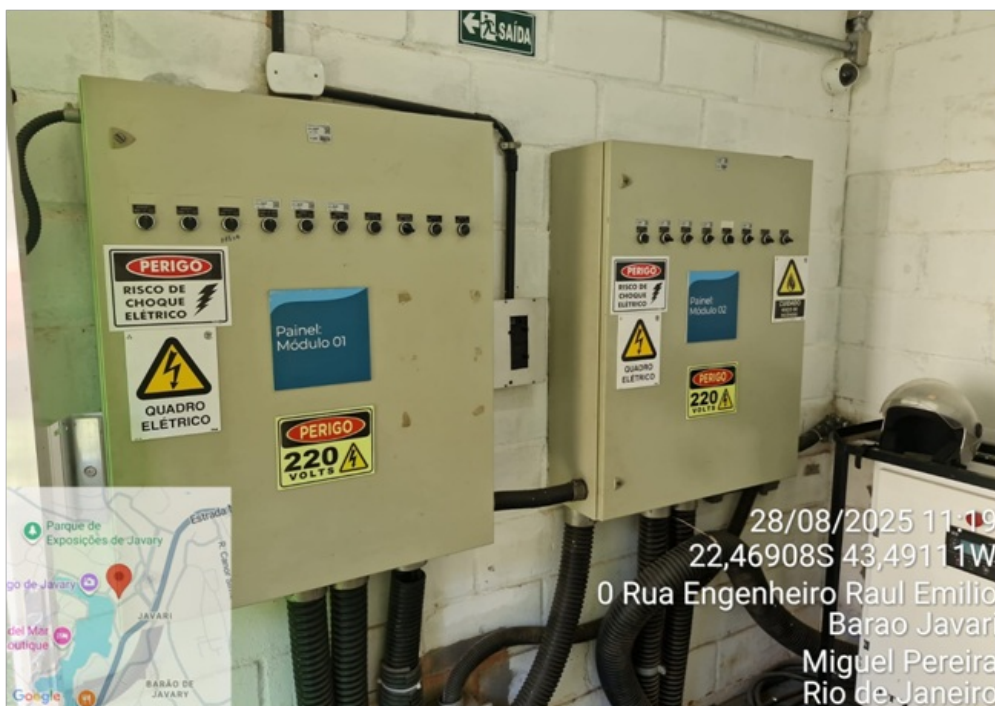
- os painéis elétricos de controle dos módulos 1 e 2 estão em bom estado de conservação e com sinalização de advertência (foto 23);

Foto 23 – Painéis elétricos de controle dos dois módulos

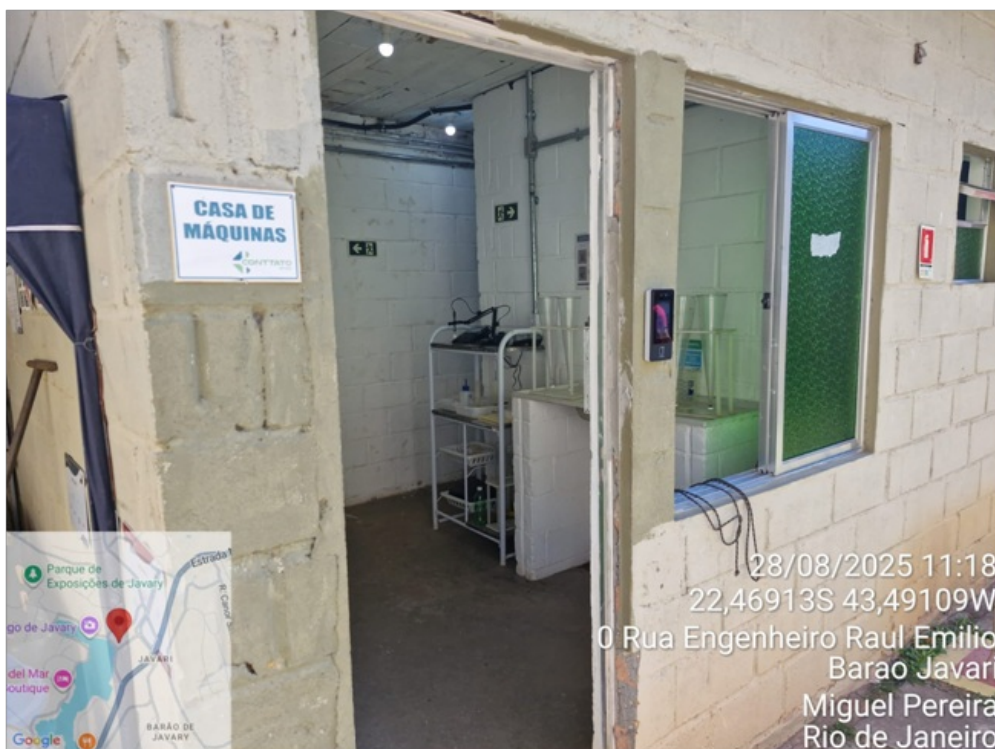
- o laboratório de análises fica localizado na mesma edificação onde estão instalados os painéis elétricos dos dois módulos (fotos 24 e 25);

Foto 24 – Vista de frente do laboratório

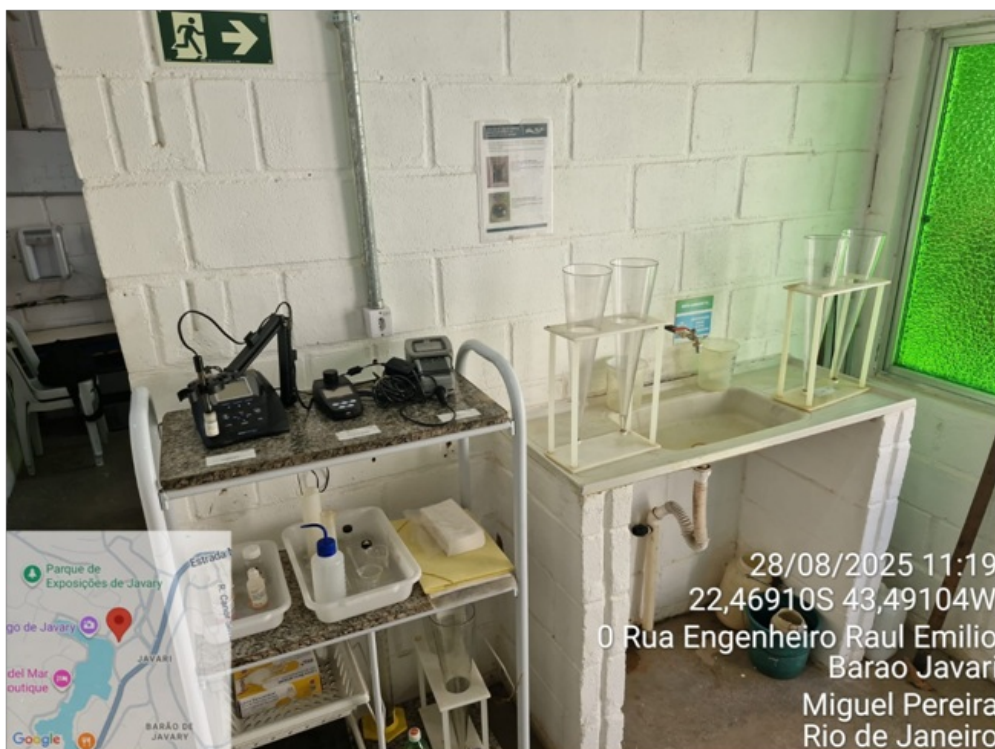
Foto 25 – Vista interna do laboratório

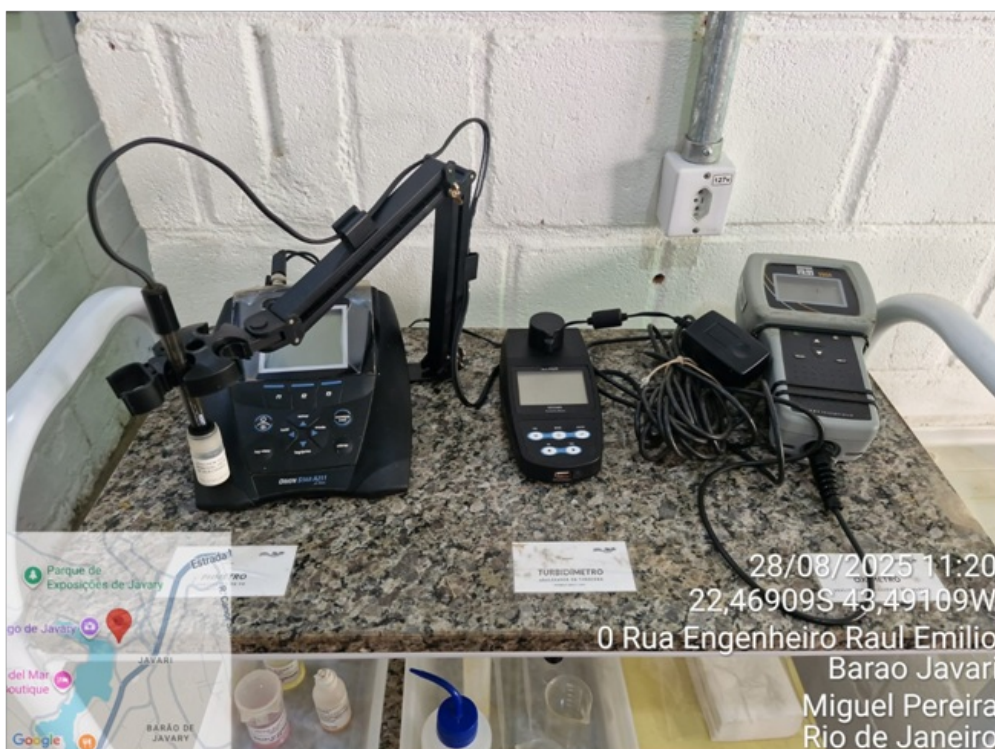
- os equipamentos para monitoramento estão em bom estado de conservação (foto 26);

Foto 26 – PHmetro, turbidímetro, oxímetro

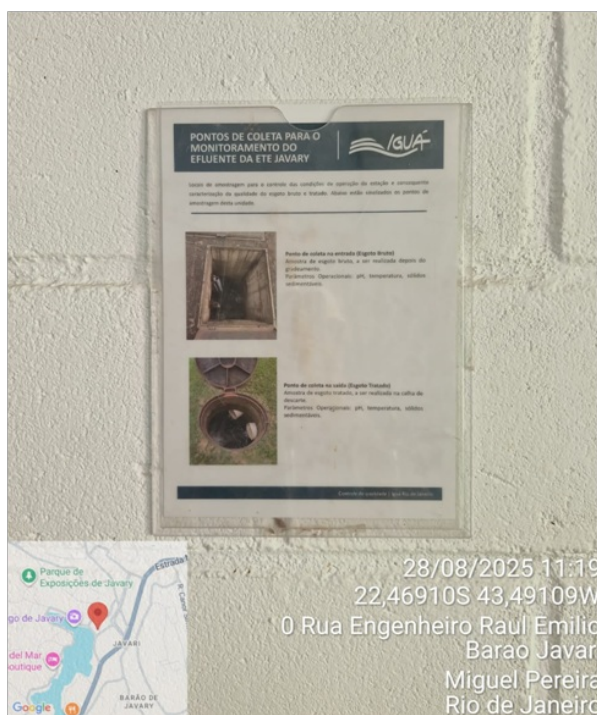
- são realizadas duas coletas em dois pontos distintos para monitoramento do esgoto bruto e do esgoto tratado (foto 27);

Foto 27 – Locais dos pontos de coleta do esgoto

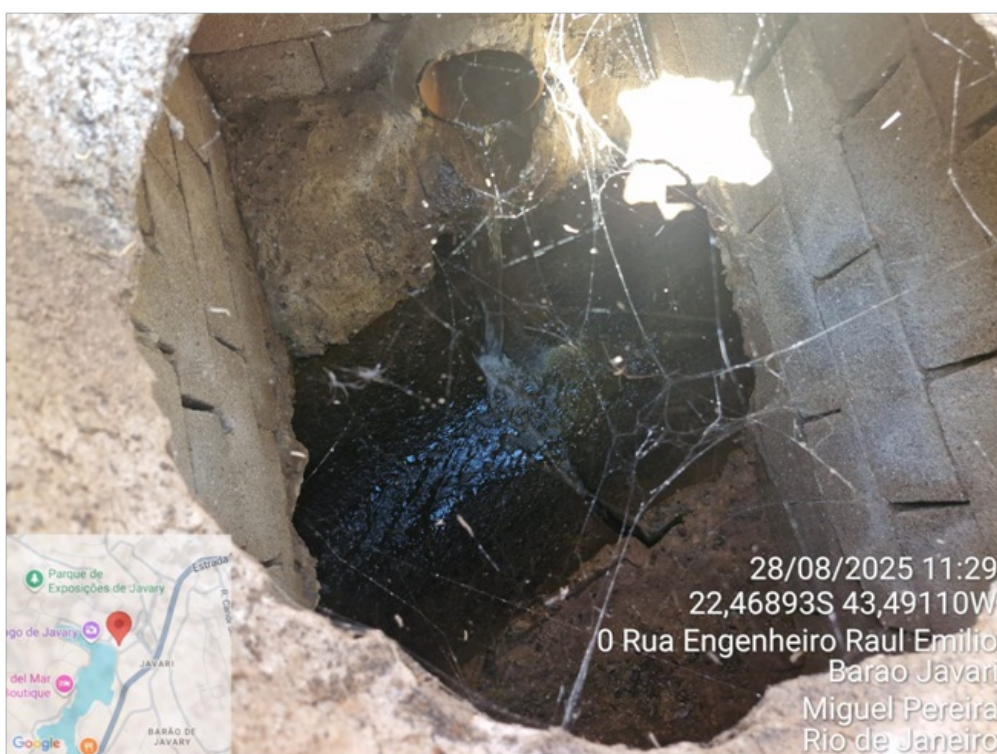
· o ponto de desague do efluente tratado é a Galeria de Águas Pluviais (GAP) (foto 32).

Foto 32 – Galeria de Águas Pluviais onde é encaminhado o efluente tratado
