## RELATÓRIO DE FISCALIZAÇÃO AGENERSA/CASAN Nº 356/2024

| <b>Processo:</b> | SEI-480002/001551/2024 | <b>Data:</b> | 26/11/2024 |
| <b>Local Fiscalizado:</b> | Rua Albino Ferreira Cardoso nº 212, Porciúncula - RJ | | |

No dia 26 de novembro de 2024, a equipe de fiscalização da AGENERSA dirigiu-se à Estação de Tratamento de Água Porciúncula, localizada na Rua Albino Ferreira Cardoso nº 212, Porciúncula - RJ, para realizar Vistoria Anual Programada, em atendimento ao solicitado através do processo SEI-480002/001551/2024 e Deliberação AGENERSA Nº 4216/2021. Durante a vistoria, os técnicos da AGENERSA foram acompanhados pelos Srs. Diego e Wanderson.

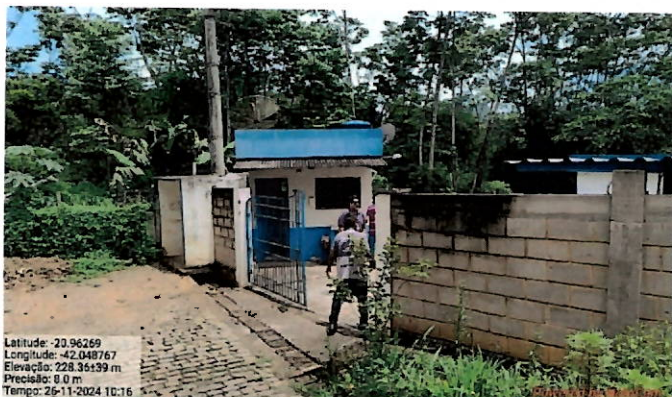
Durante a vistoria, foi constatado que a área de captação está devidamente cercada. Porém, não há placa de identificação do manancial, nem aviso indicando que o mesmo é utilizado para o abastecimento humano. A captação é do tipo superficial, sendo que toda a produção de água bruta é proveniente do Rio Carangola. Este apresenta uma elevada oscilação de nível o que provoca problemas frequentes com os grupos motor-bomba na captação.

Foto 1: Captação – nota-se a ausência de placa de identificação

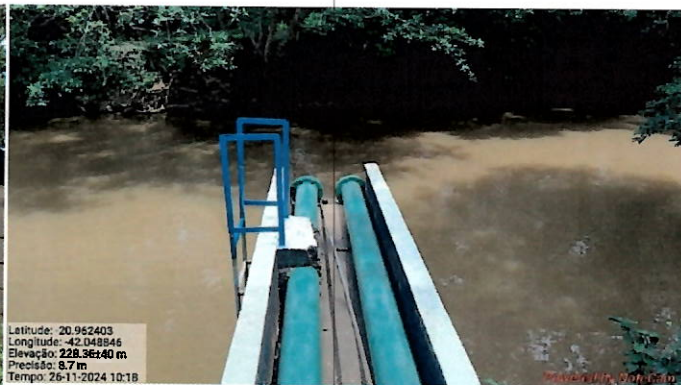
Foto 2: Captação de água bruta no Rio Carangola. Adutora de DN 200.

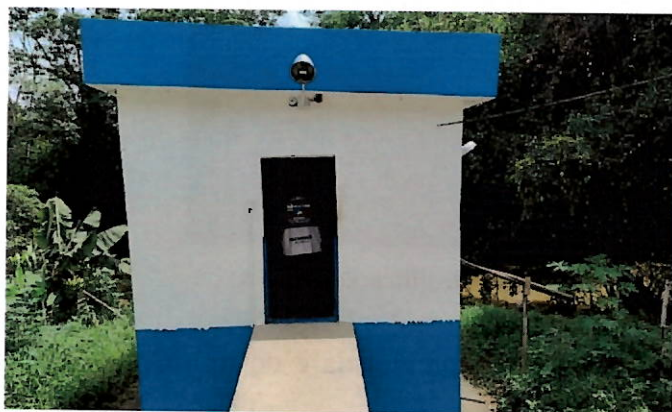
Foto 3: Estação Elevatória de Água Bruta.

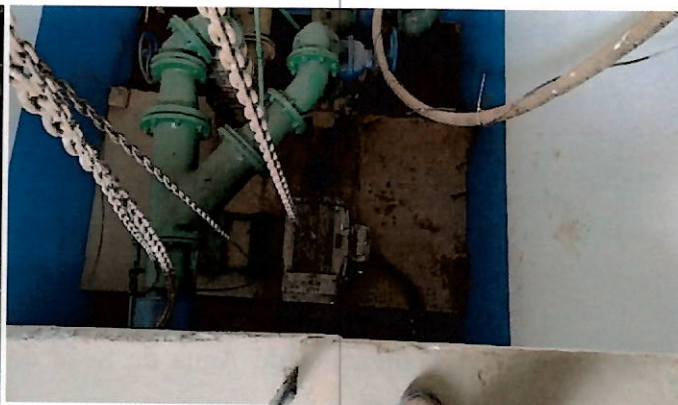
Foto 4: Bomba da Estação elevatória. Capacidade de 100 CV.

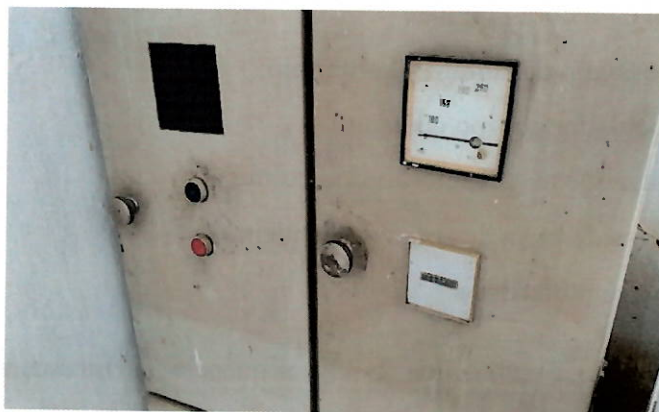
Foto 5: Painéis elétricos.

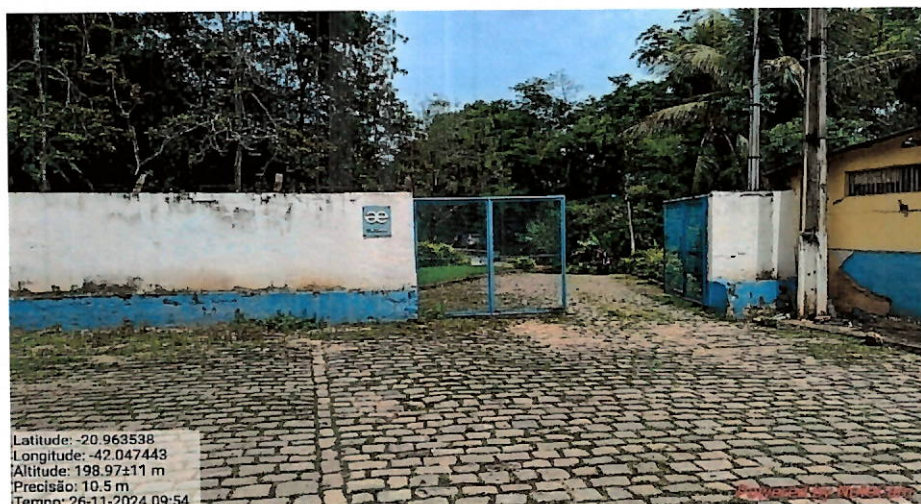
A via de acesso à ETA estava em bom estado de conservação. A ETA está devidamente cercada, entretanto, não possui placa de identificação. Não há na ETA Licença de Operação, Outorga de Uso de Água, o Plano de Contingência e mapas de risco.

Foto 6: Entrada ETA. Nota-se a ausência da placa de identificação da ETA.

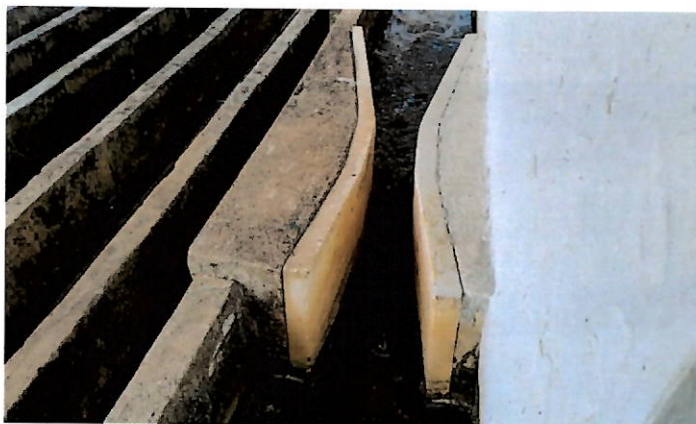
Foto 7: Entrada de água bruta.

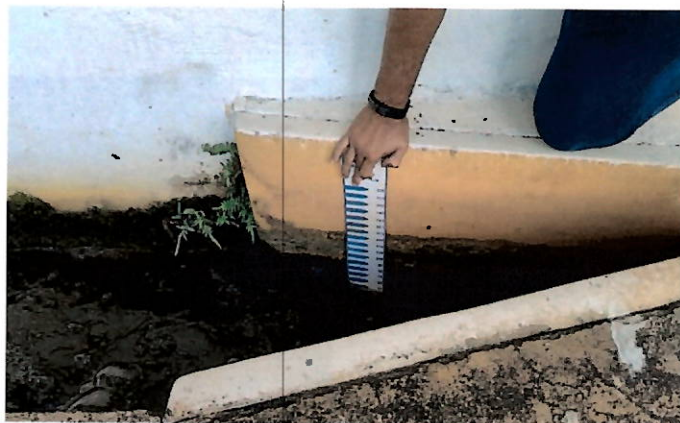
Foto 8: Régua medidor de vazão Calha Parshall.

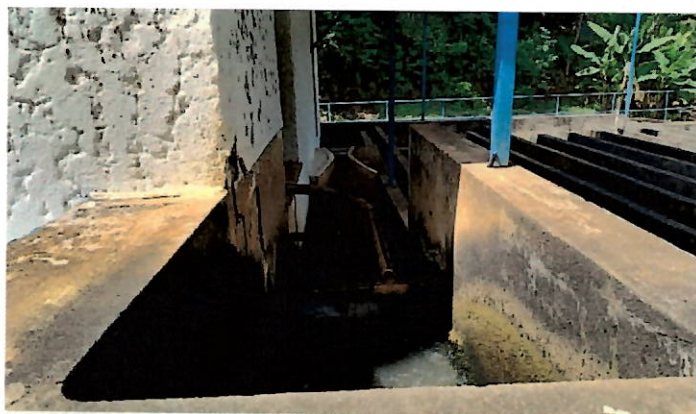
Foto 9: Aplicação do agente coagulante.

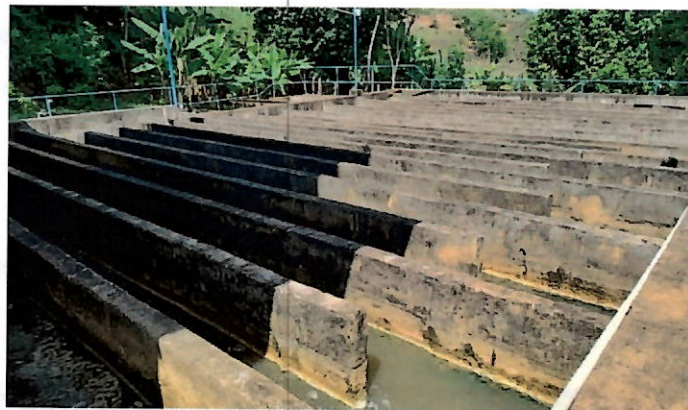
Foto 10: Floculador do tipo chicanas.

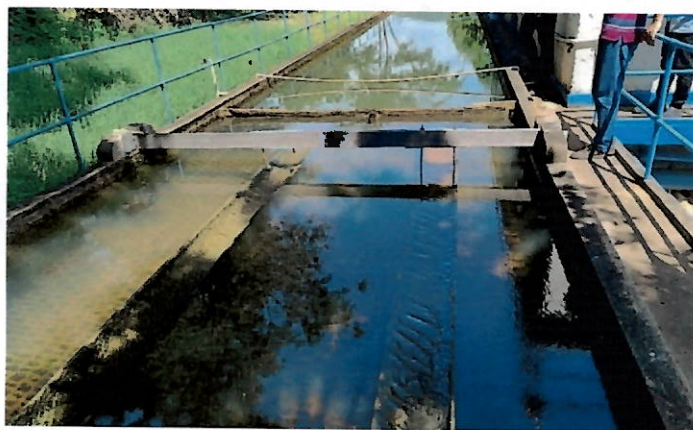
Foto 11: Decantação tipo colméia.

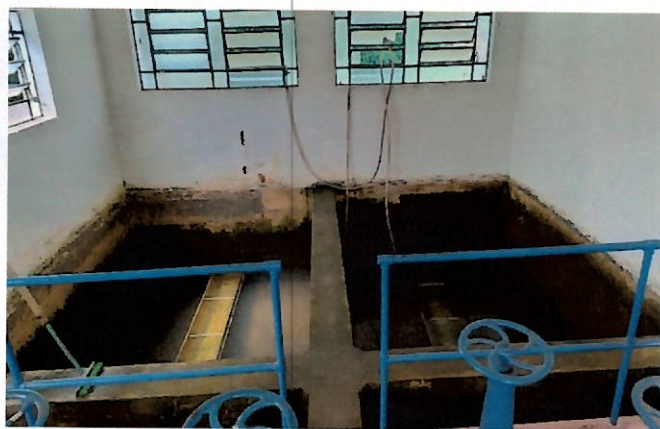
Foto 12: Dois filtros de areia de fluxo descendente.

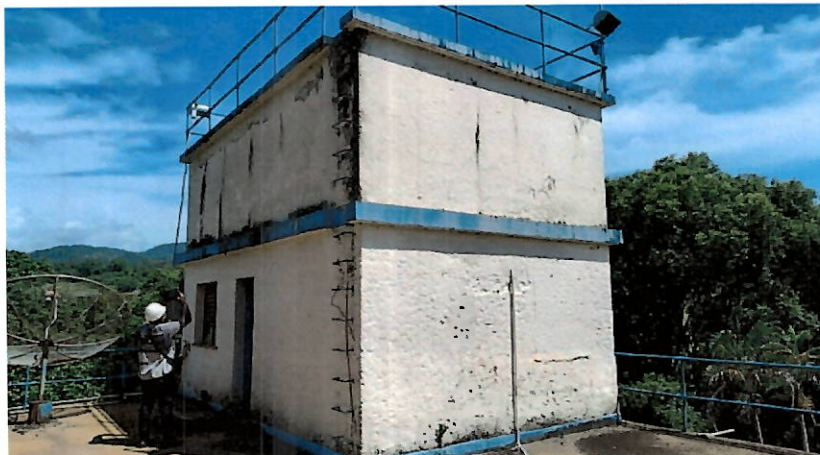
Foto 13: Reservatório de Lavagem dos filtros.

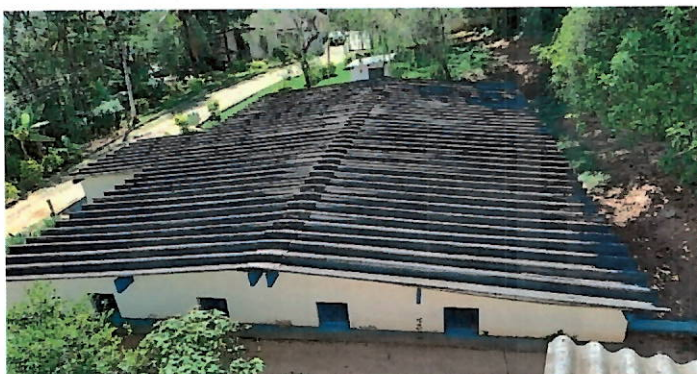
A Estação de Tratamento de Água (ETA) possui um reservatório semi-enterrado, construído em concreto, com capacidade nominal de armazenamento de 700.000 litros.

Foto 14: Reservatório de abastecimento.

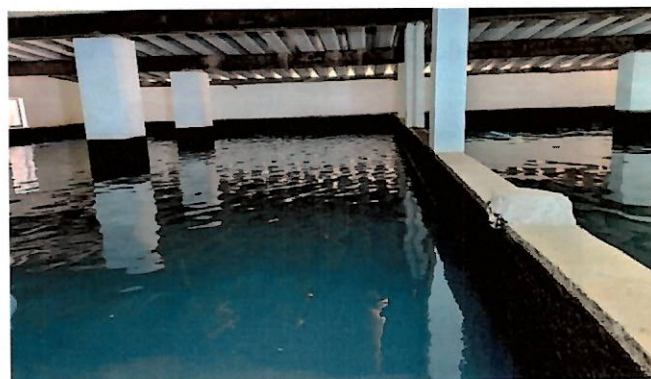
Foto 15: Vista interna do reservatório.

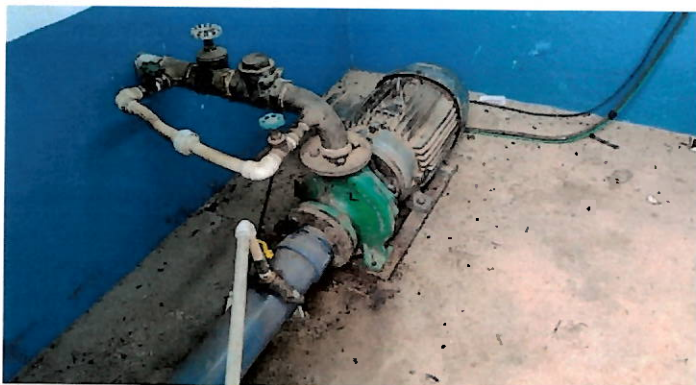
A Estação Elevatória de Água Tratada (EEAT) está equipada com um conjunto motobomba de 20 CV, operando com um tempo médio de funcionamento diário de 24 horas.

Foto 16: 1 grupo motor bomba, com potência de 20 CV com sistema reserva.

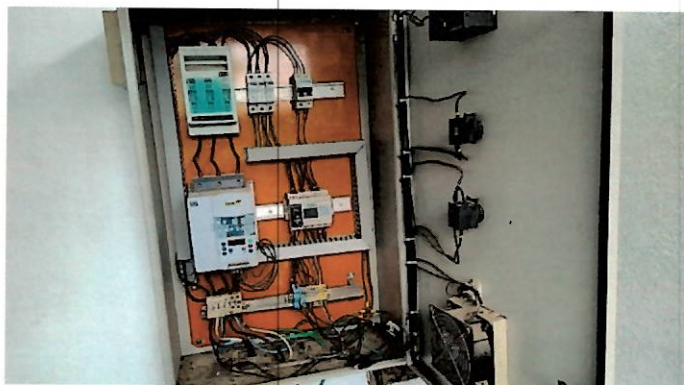
Foto 17: Painéis elétricos.

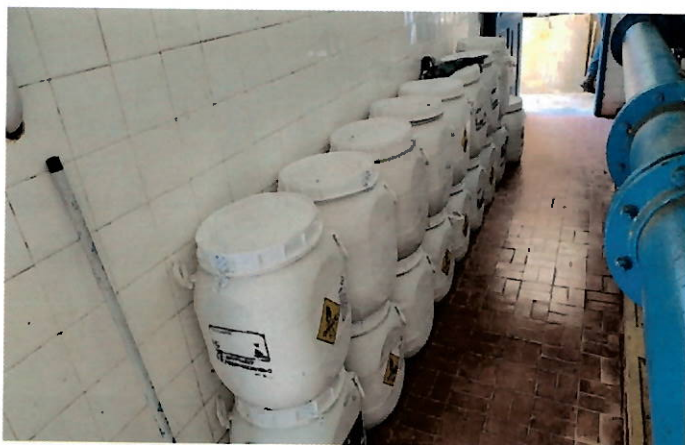
Foto 18: Armazenamento das pastilhas de hipoclorito de cálcio.

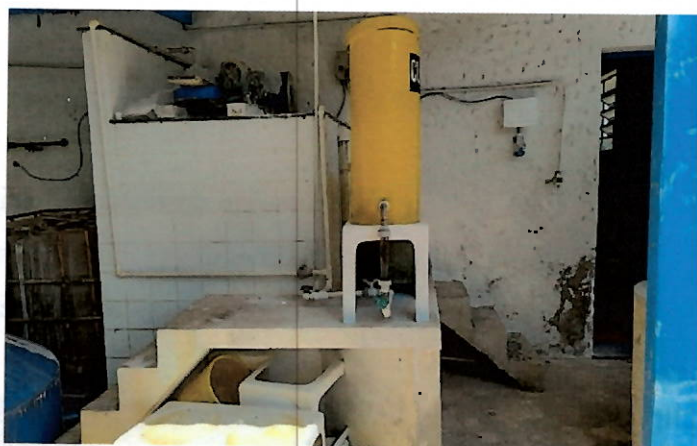
Foto 19: Dosador de hipoclorito de cálcio.

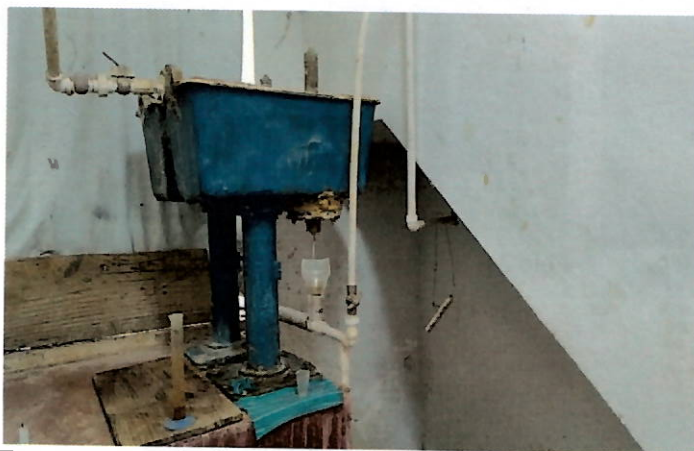
Foto 20: Ponto de dosagem de sulfato de alumínio.

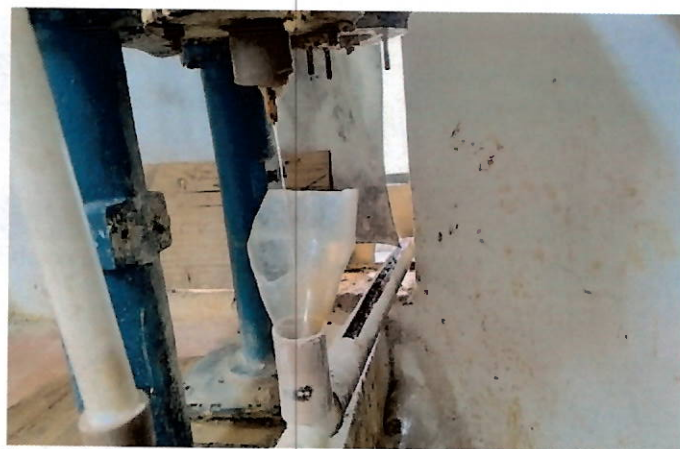
Foto 21: Funil improvisado na dosagem de sulfato de alumínio.

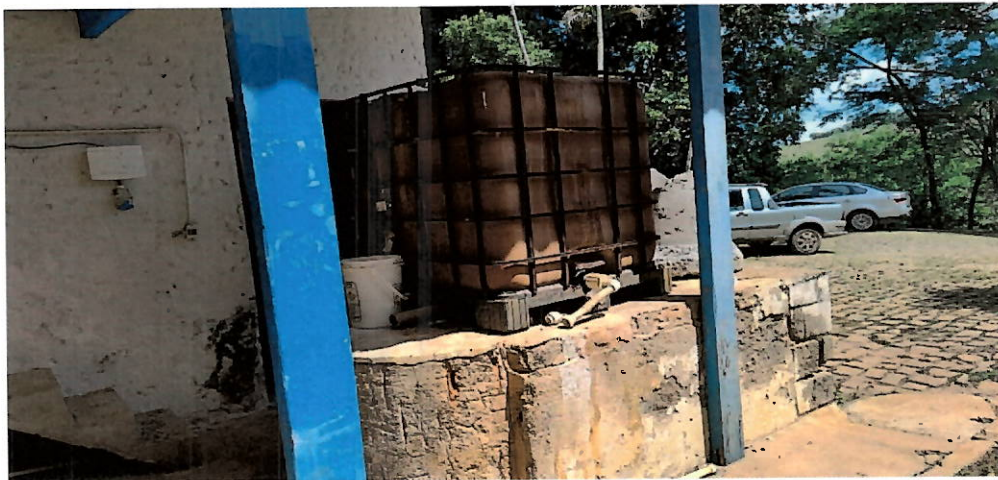
Foto 22: Armazenamento de Sulfato de Alumínio.

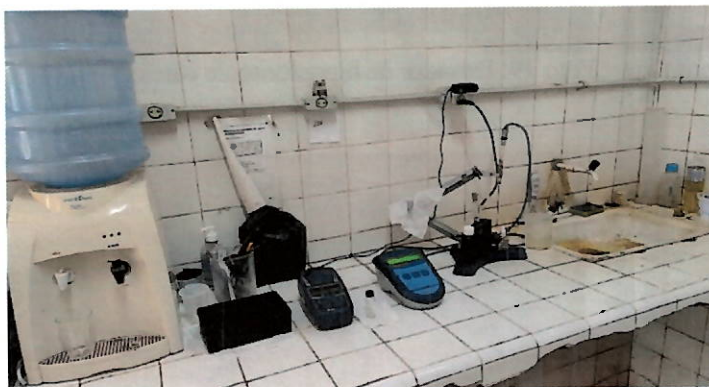
A ETA possui um laboratório destinado à realização de análises de rotina, com o objetivo de verificar a conformidade com os padrões de potabilidade estabelecidos pela Portaria GM/MS 888/2021. As análises de turbidez, pH, cor aparente e cloro residual apresentaram resultados dentro dos padrões exigidos.

Foto 23: laboratório de análises de padrões de potabilidade.

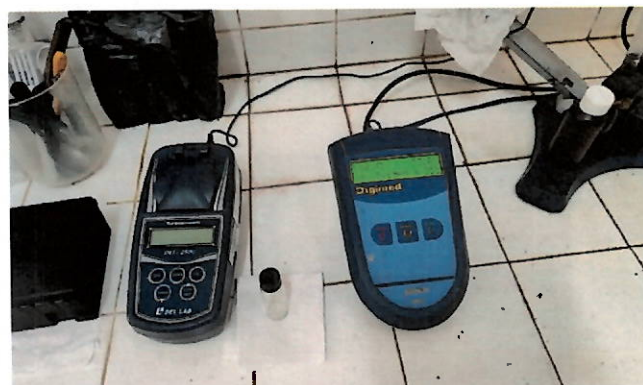
Foto 24: turbidímetro e pHmetro utilizados nas análises.

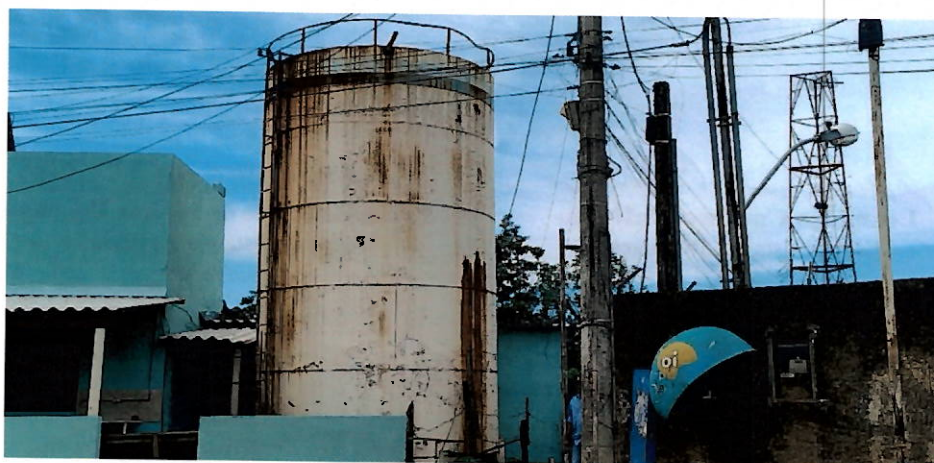
O reservatório apresenta uma capacidade de armazenamento de 70.000 litros. Durante a inspeção, foi constatado que a área não está adequadamente cercada, o que compromete a segurança e integridade do local. Adicionalmente, foram identificadas infiltrações na estrutura do reservatório, indicando falhas na vedação ou desgaste do material, o que pode afetar a eficiência do armazenamento e causar danos à infraestrutura. Outro ponto crítico observado é a ausência de um sistema de medição de nível, o que limita o monitoramento e controle preciso do volume de água armazenado, comprometendo a gestão operacional e a prevenção de possíveis transbordamentos ou escassez de água.

Foto 26: Reservatório com marcas de corrosão.
