Governo do Estado do Rio de Janeiro  
Agência Reguladora de Energia e Saneamento Básico do Estado do Rio de Janeiro  
Câmara Técnica de Saneamento

**RELATÓRIO DE FISCALIZAÇÃO AGENERSA/CASAN Nº 362/2025**

| <b>UNIDADE/OBRA FISCALIZADA</b> | (ERES) 56 - Morro do Cemitério | | |

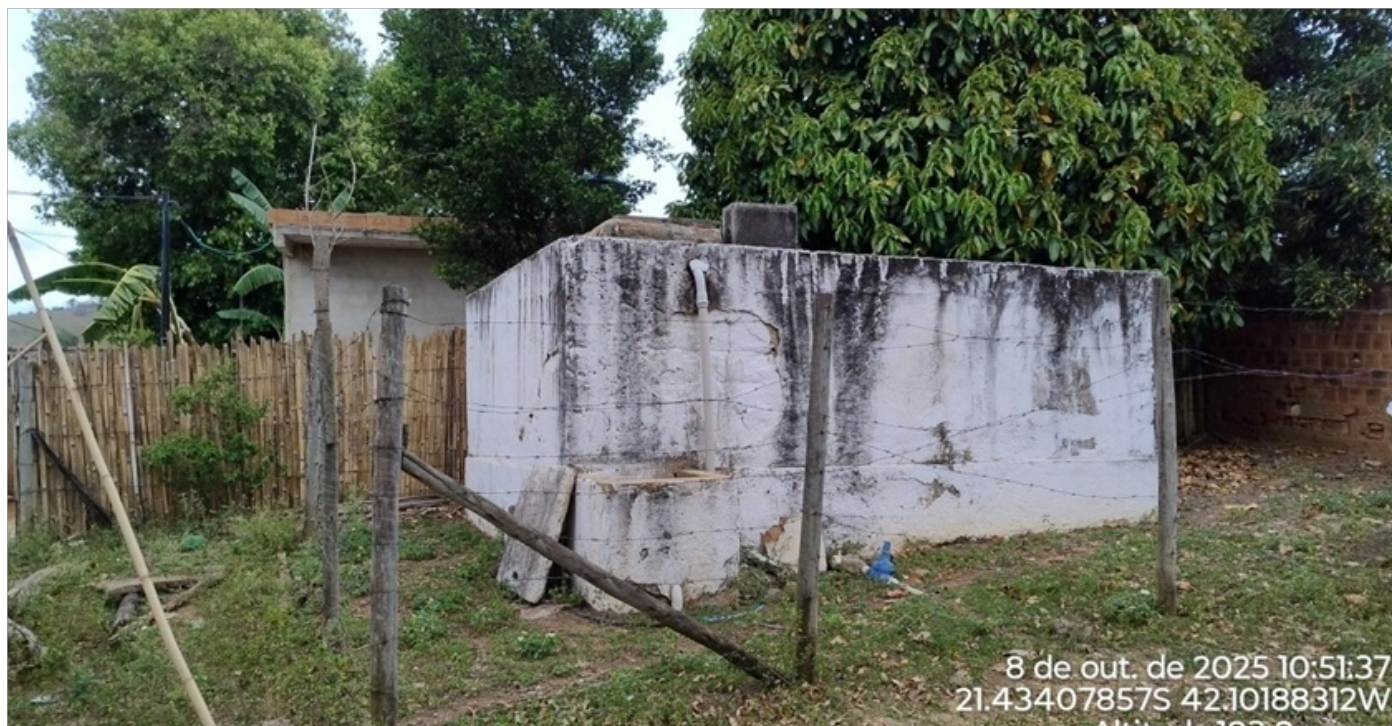
Foto 01: Vista frontal do acesso ao reservatório.

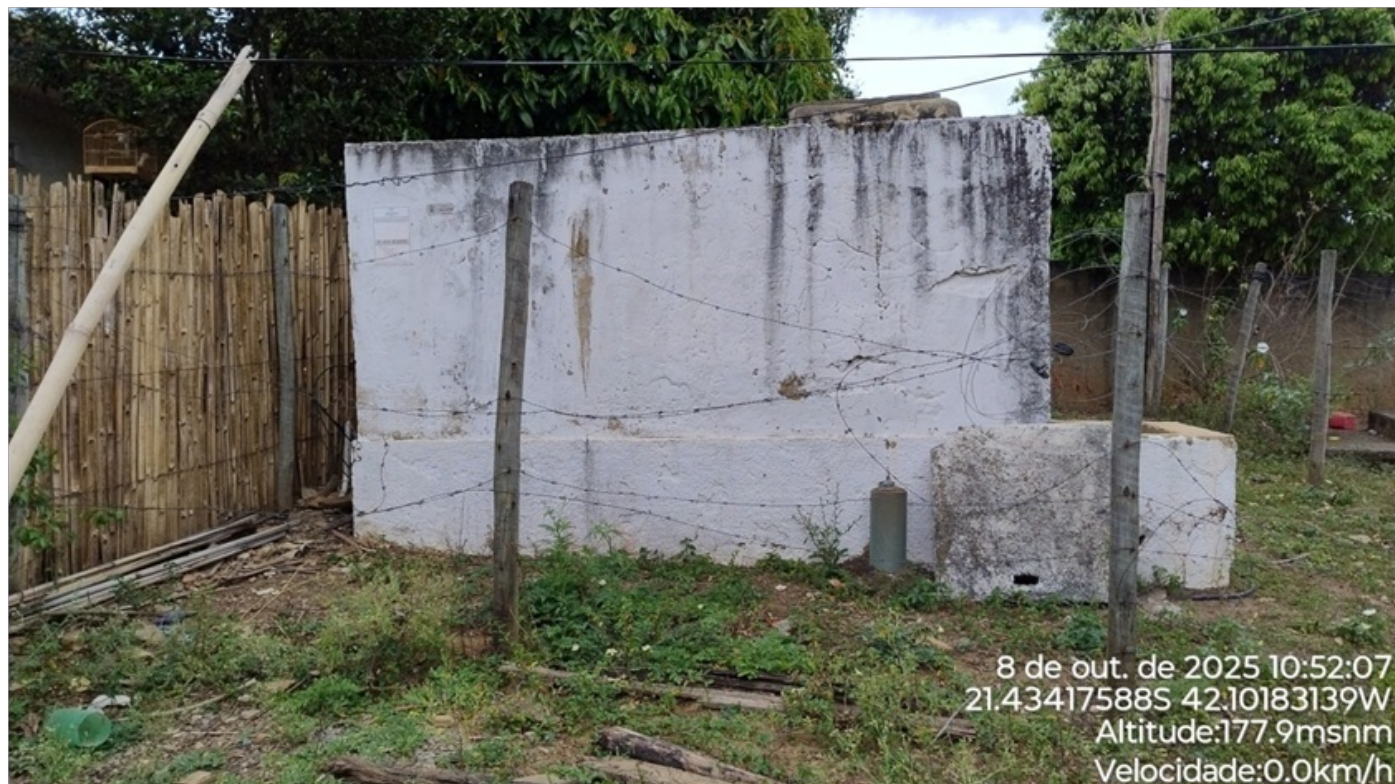
Foto 02: Vista lateral do reservatório.

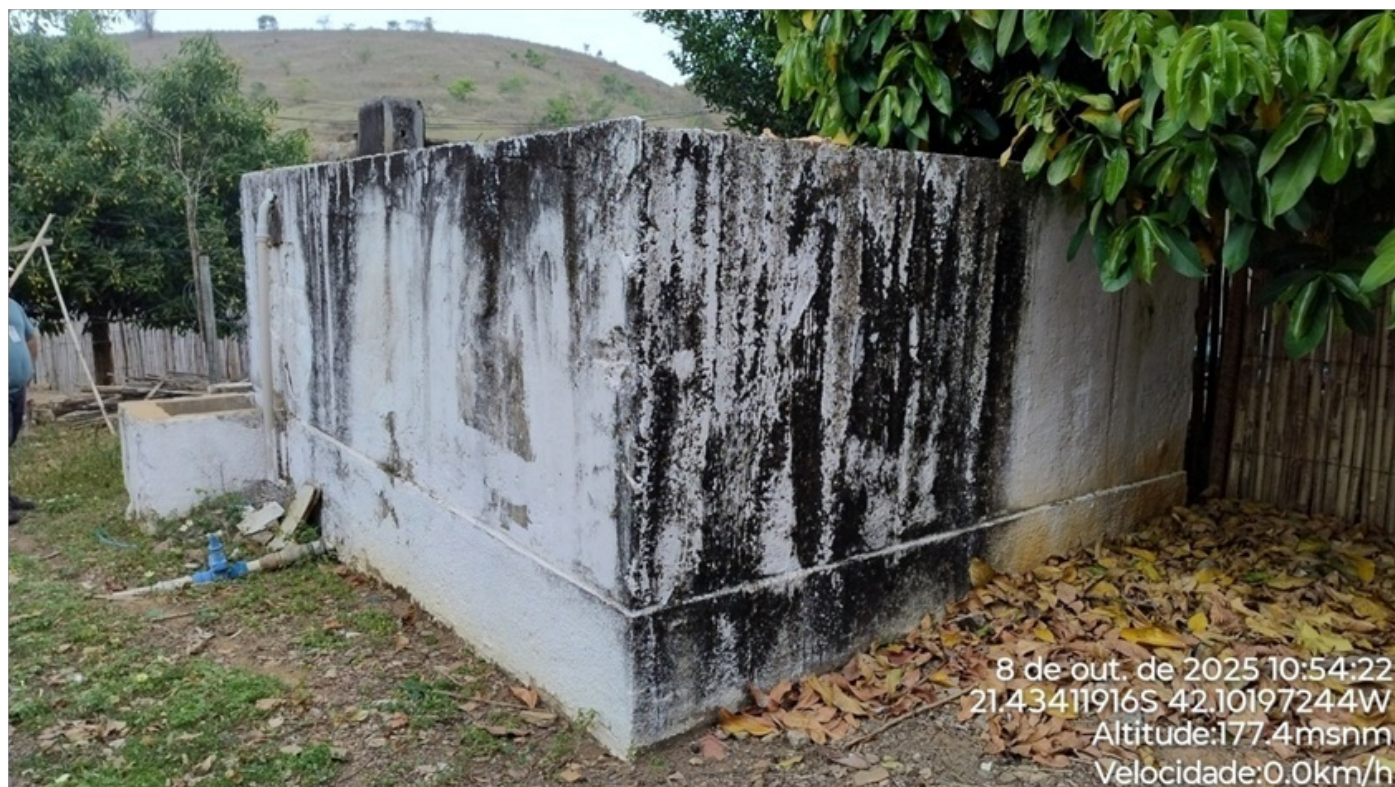
Foto 03: Vista lateral do reservatório.

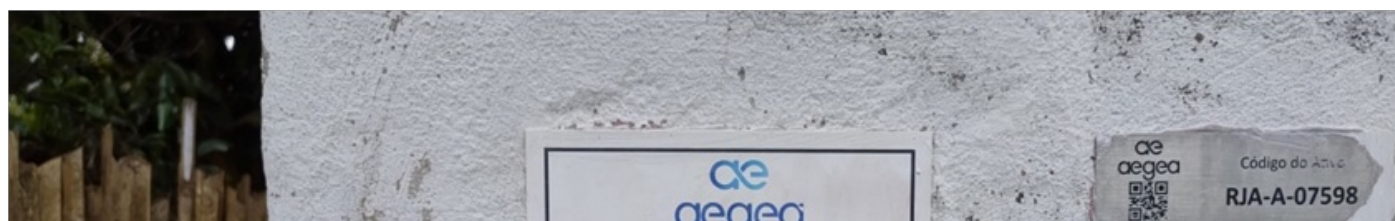
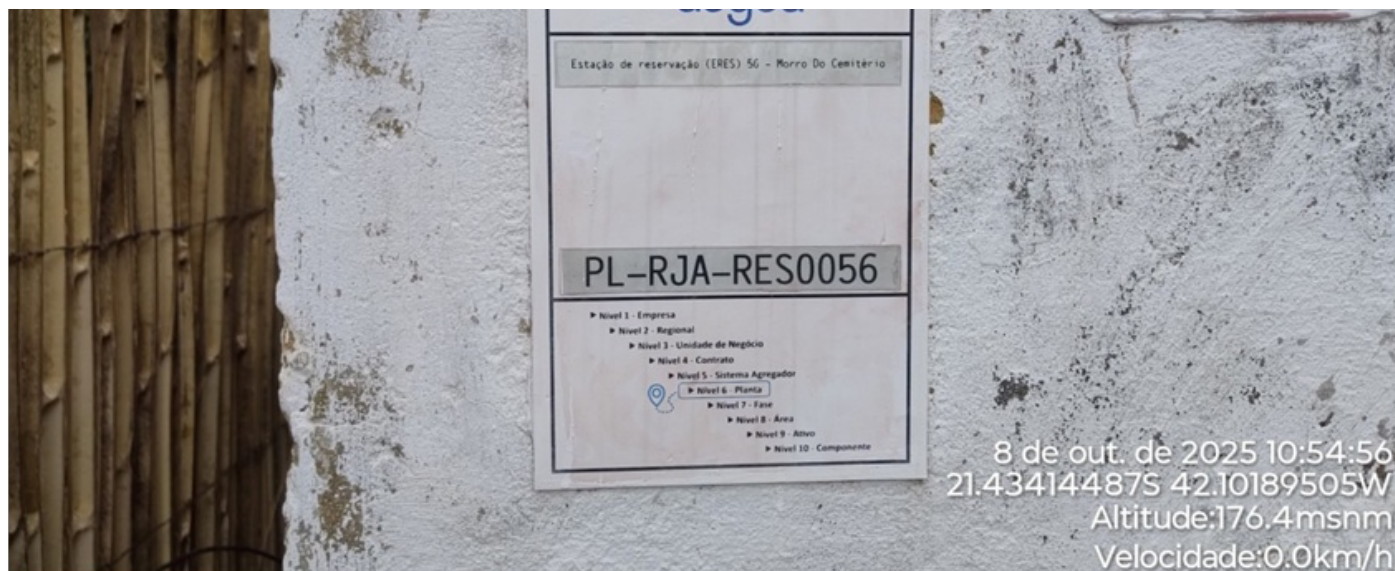
Foto 04: Placa de identificação do bem reversível.

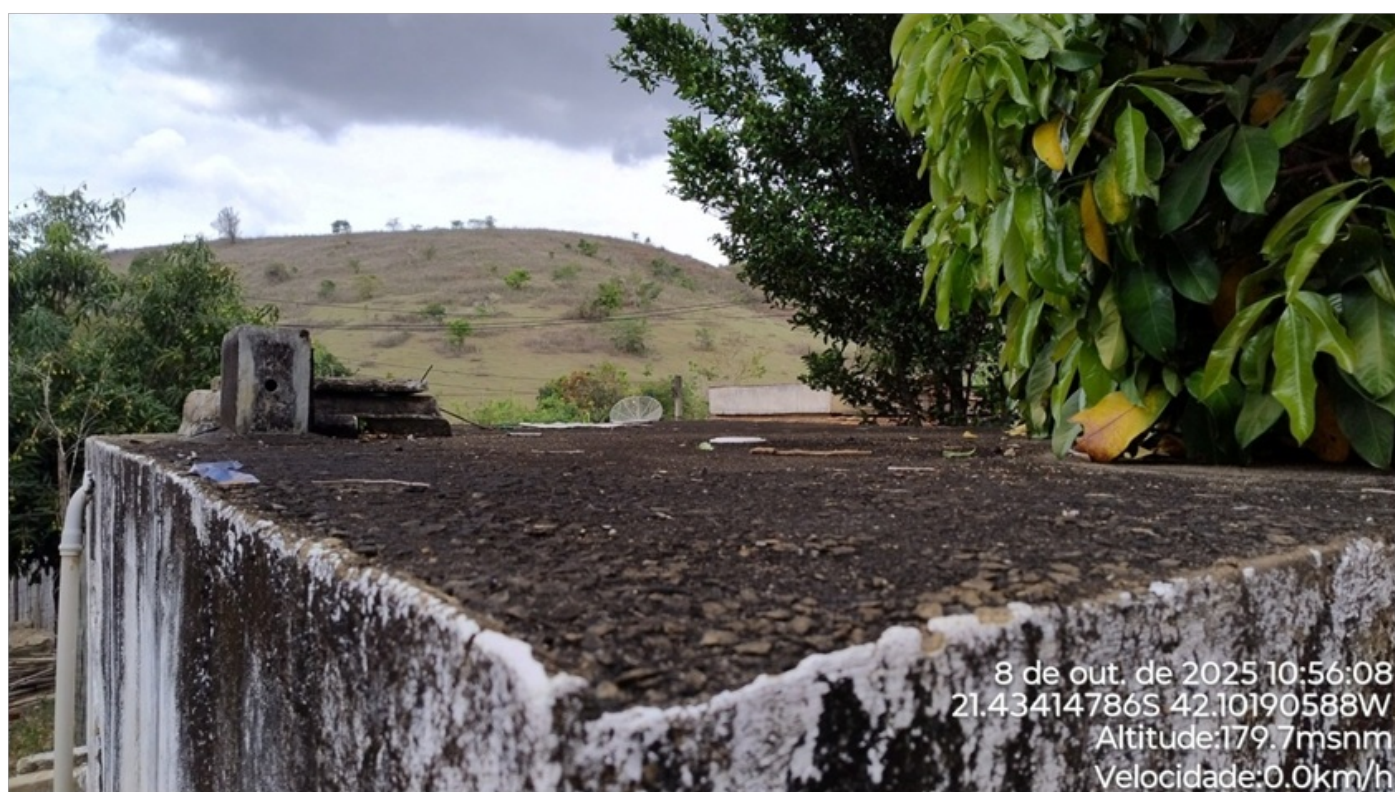
Foto 05: Vista da laje de cobertura do reservatório.

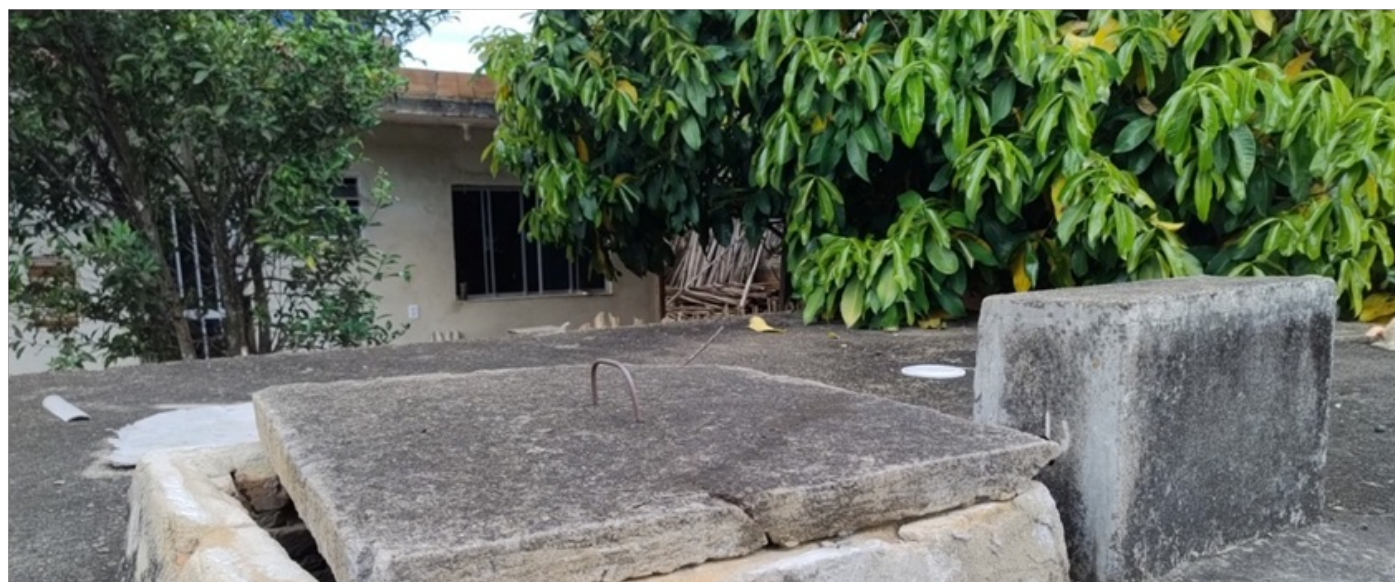
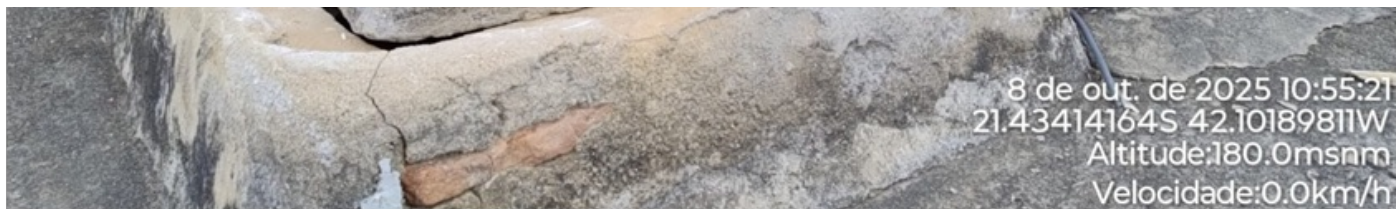
Foto 06: Vista da laje de cobertura do reservatório.
