## **RELATÓRIO DE FISCALIZAÇÃO AGENERSA/CASAN Nº 374/2025**

| <b>UNIDADE/OBRA FISCALIZADA</b> | Captação Amilton Ornelas<br>Captação Rosário<br>ETA Banquete | | |
| <b>ENDEREÇO DA UNIDADE/OBRA FISCALIZADA</b> | Banquete – Bom Jardim/ RJ | | |
| <b>PERÍODO DE FISCALIZAÇÃO</b> | 06/10/2025 | | |

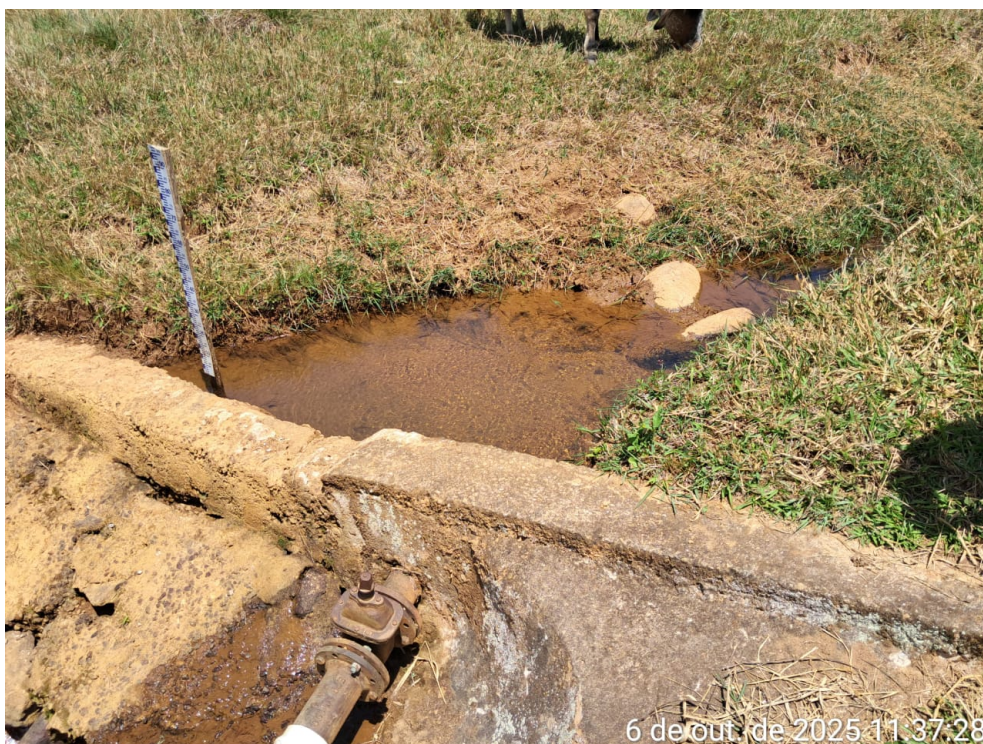
Foto 1 – Barragem de nível da captação

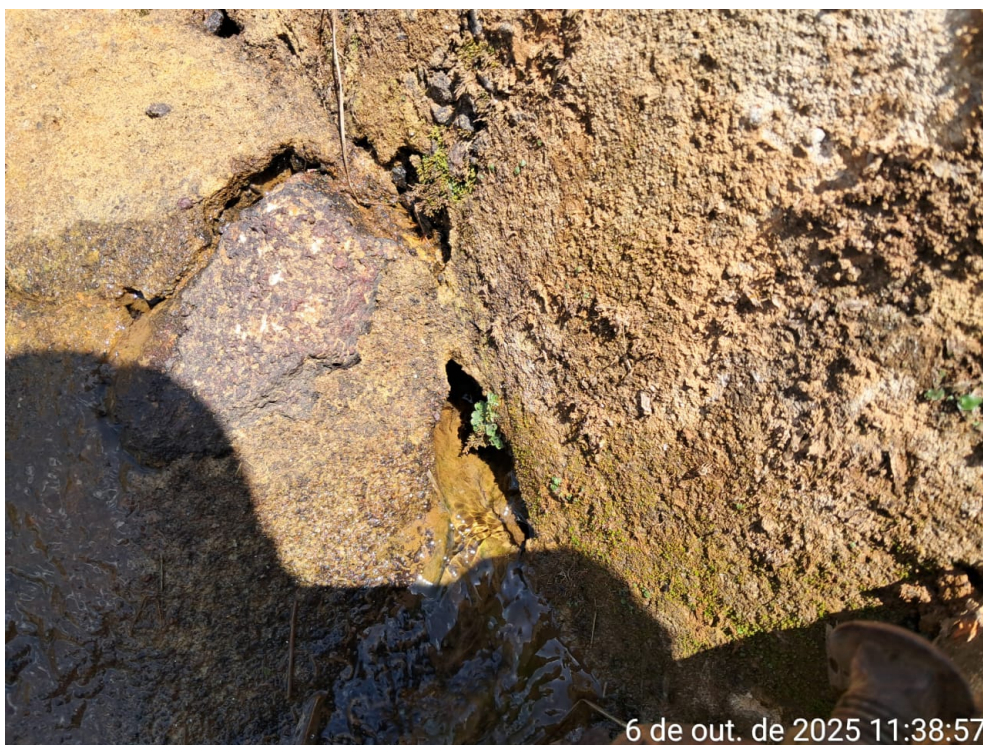
Foto 2 – Vazamento na base da barragem

- Providenciar identificação, placas de acesso restrito e medidores de vazão para as captações;
- Realizar o reparo na barragem de regularização de nível e isolamento da área ao entorno e cobertura adequada para o tanque de desarenação da Captação Amilton Ornelas;
- Providenciar identificação e macromedidor de entrada de água bruta na ETA Banquete;
- Providenciar projeto executivo para execução da retirada do lodo gerado no processo de tratamento da água de forma a atender as exigências ambientais atuais;
- Providenciar cópia, no local, dos Relatórios das Análises bacteriológicas da ETA;

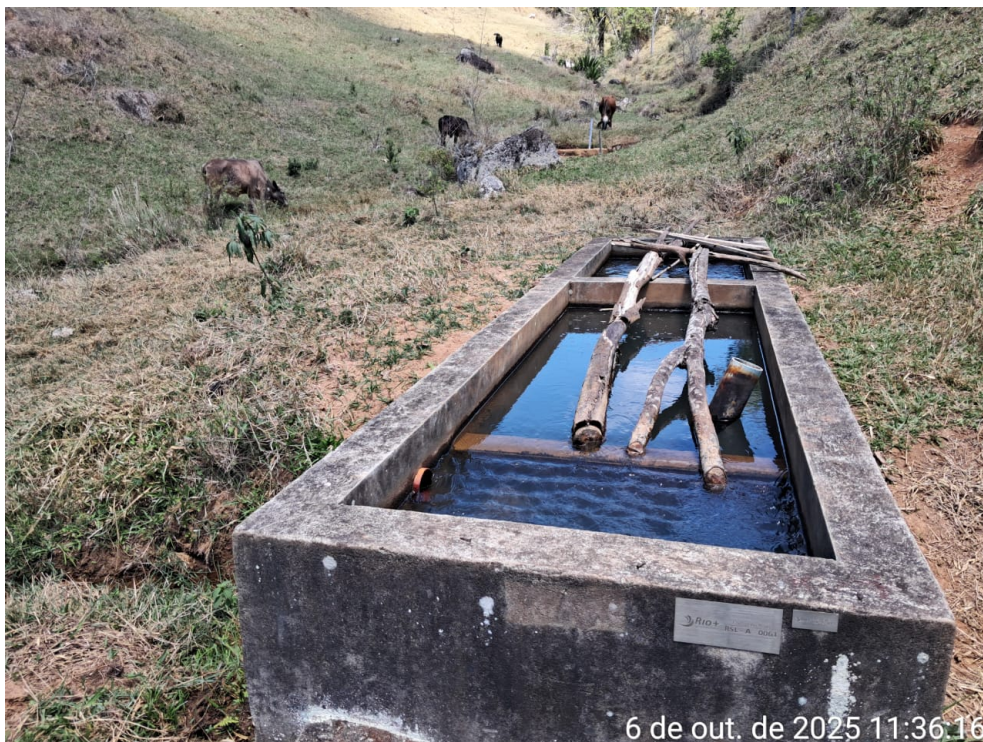
Foto 3 – Tanque de desarenação sem proteção adequada contra o acesso de animais

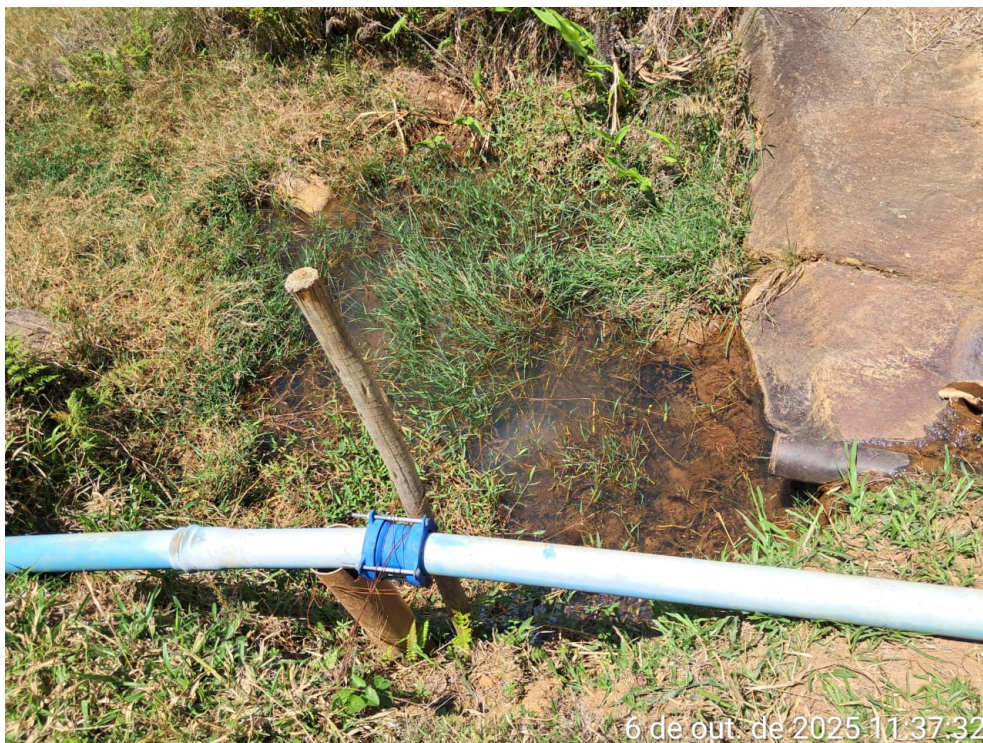
Foto 4 – Descarga de fundo

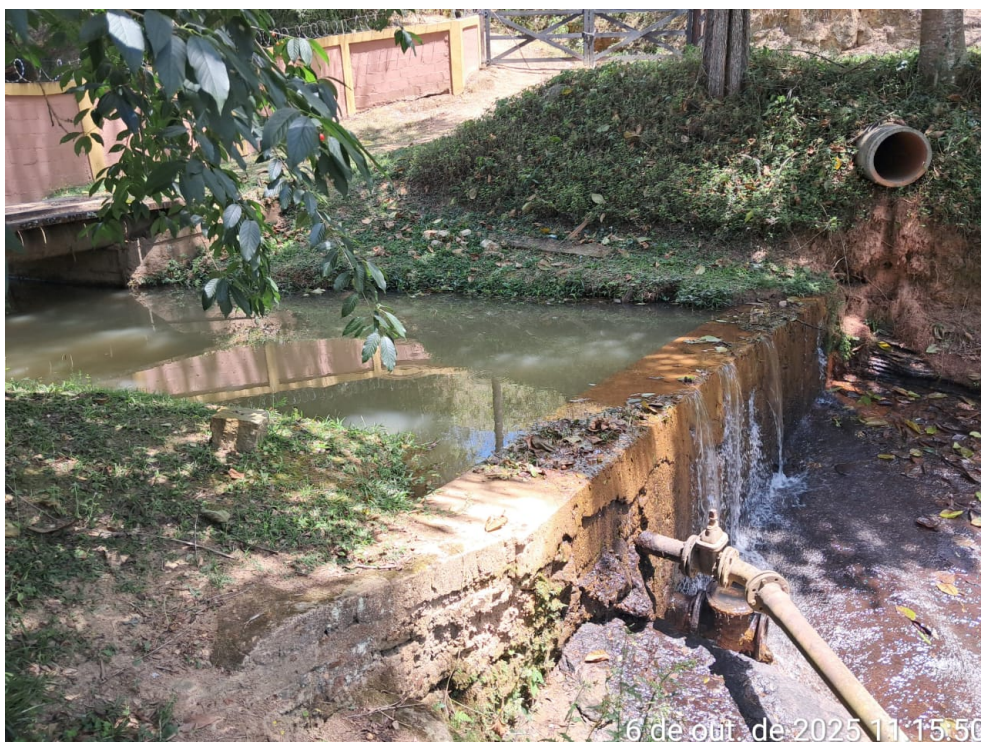
Foto 5 – Barragem de nível da captação

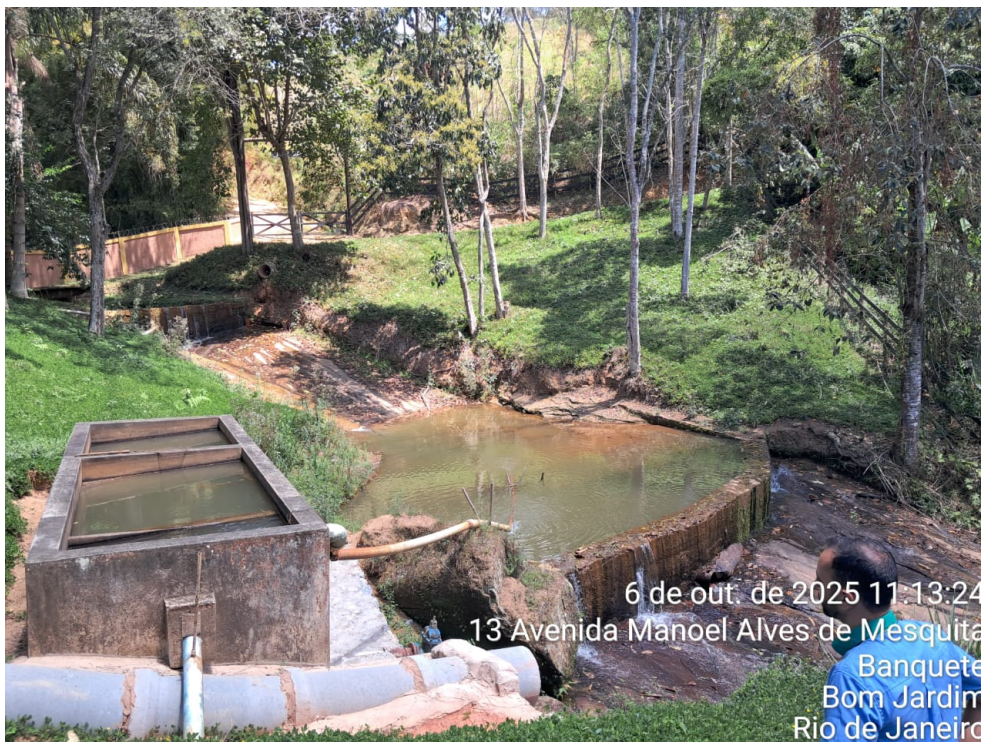
Foto 6 – Tanque de desarenação

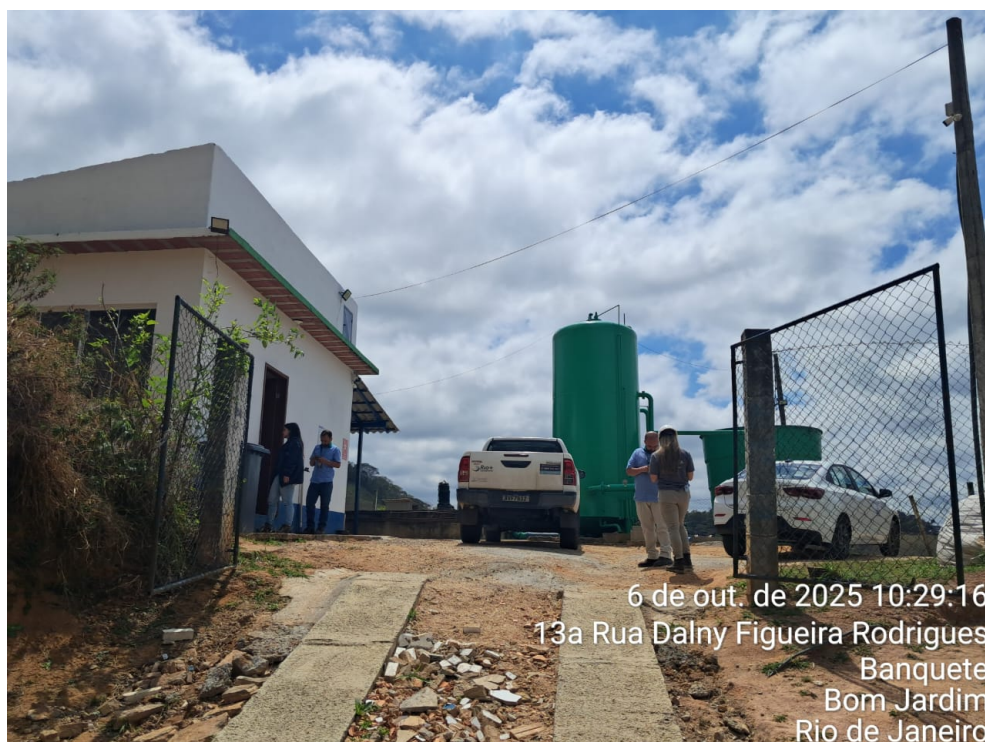
Foto 7 – Entrada da ETA Banquete

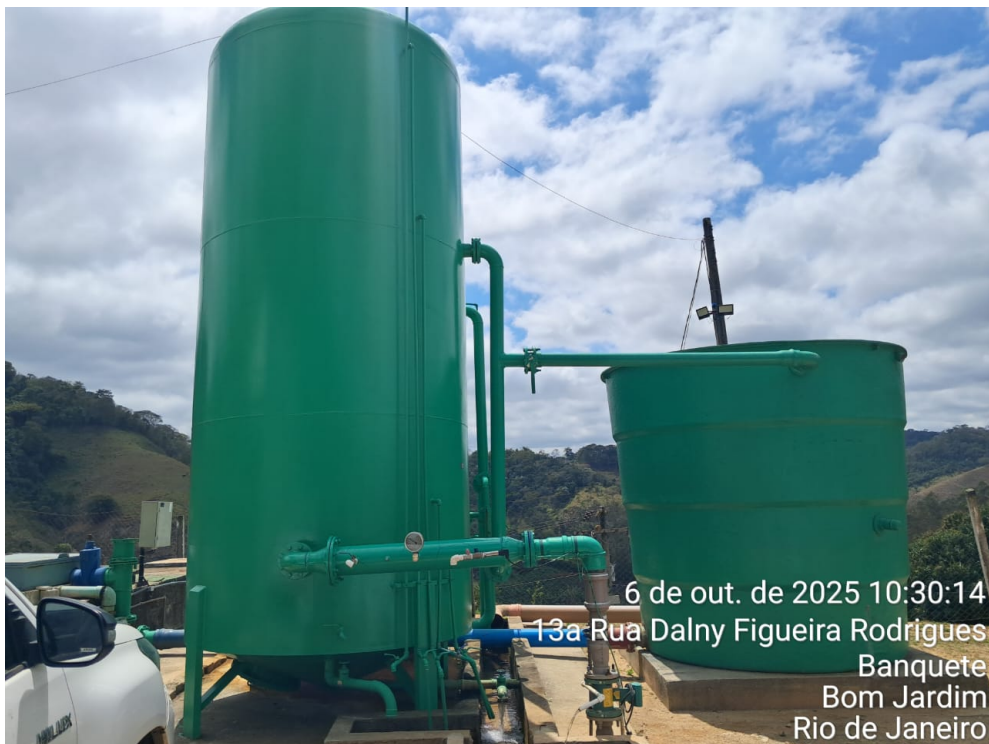
Foto 8 – ETA pressurizada

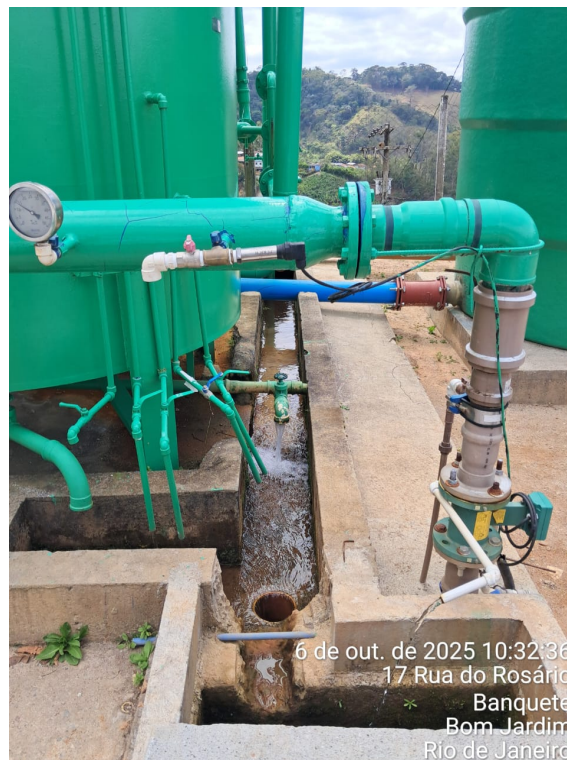
Foto 9 – Saída da água de retrolavagem

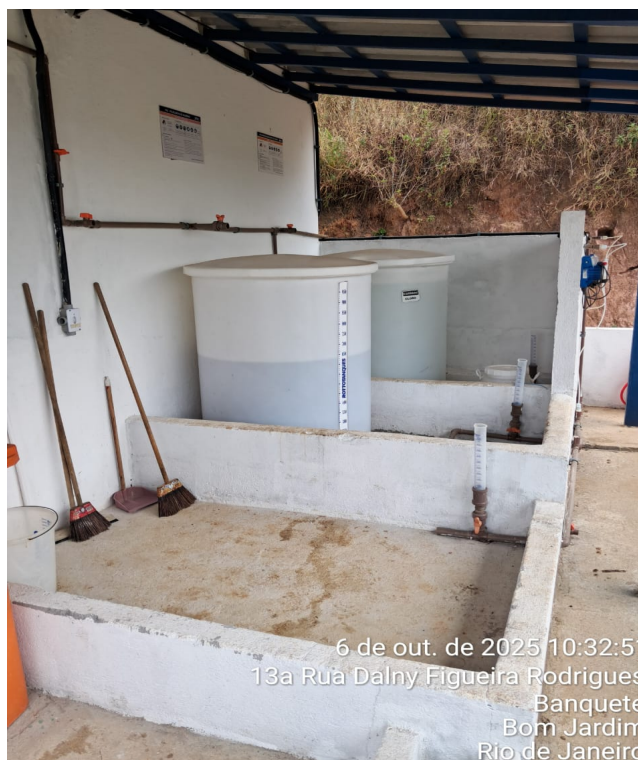
Foto 10 – Tanques de armazenamento de produtos químicos

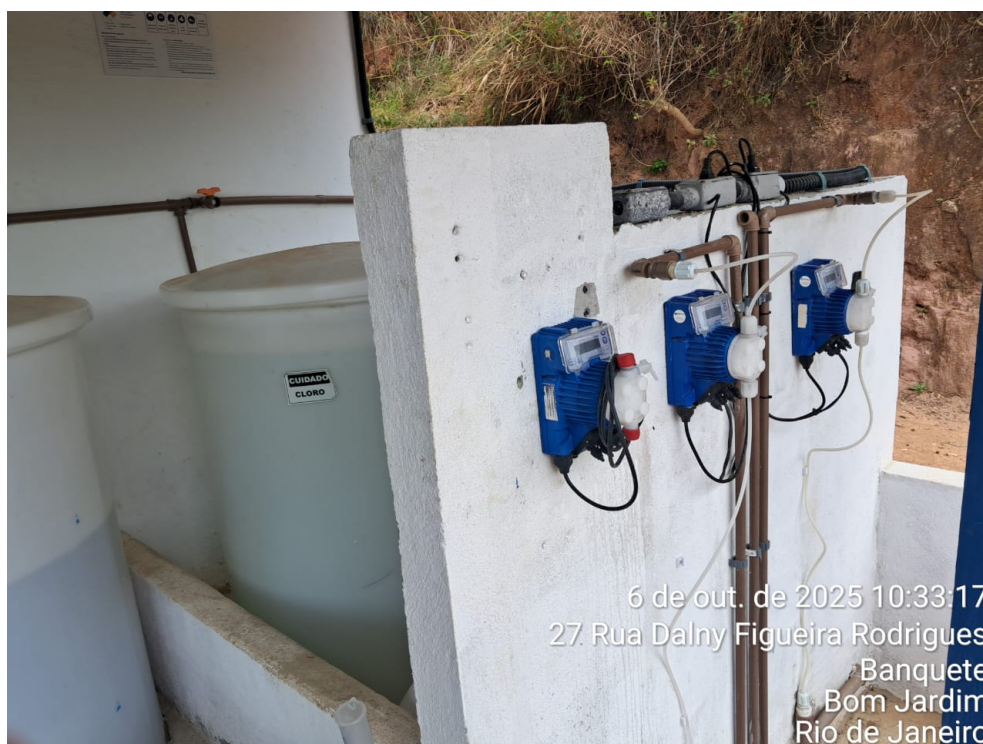
Foto 11 – Dosadores automáticos de produtos químicos

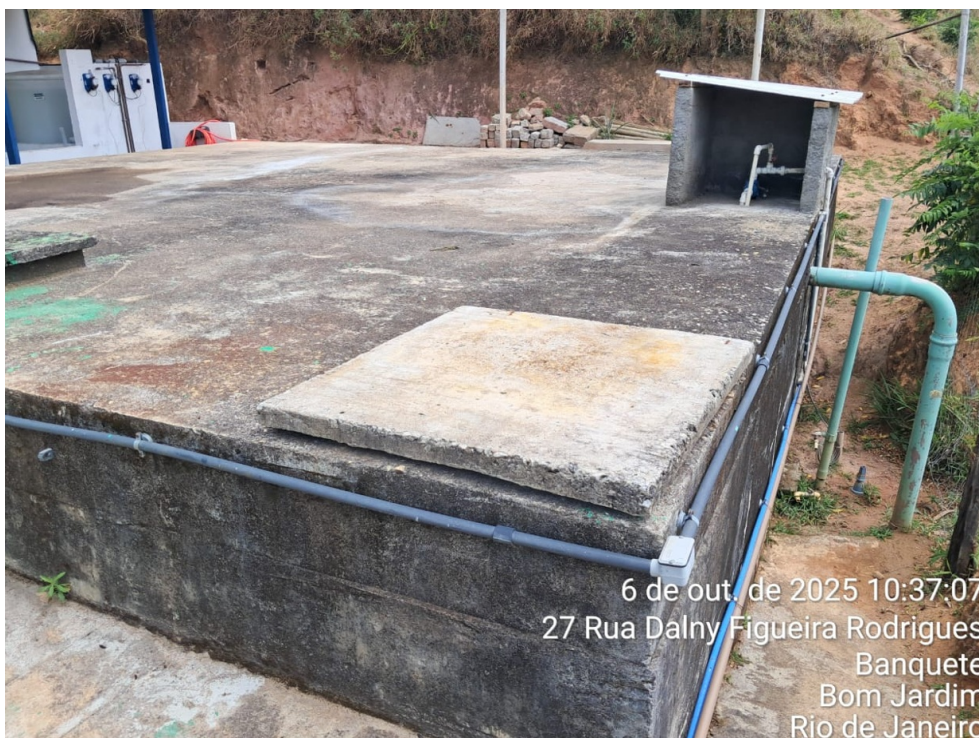
Foto 16 – Reservatório existente na ETA
