Agência Reguladora de Energia e Saneamento Básico do Estado do Rio de Janeiro

## RELATÓRIO DE FISCALIZAÇÃO

| UNIDADE/OBRA FISCALIZADA | Empresa REGINAVES (Reginaves Indústria e Comércio de Aves LTDA) | | |
| OBJETIVO DA FISCALIZAÇÃO | Verificar se o deságüe da Rede de Esgotos Sanitários situada à estrada Caribú é realizado na Estação Elevatória de Esgotos Bruto de Jacarepaguá | | |

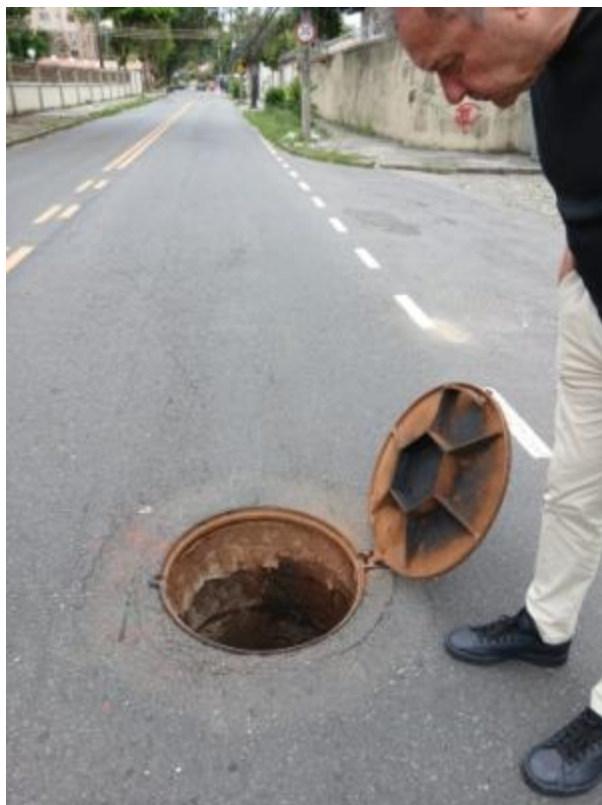
Foto 1 – PV da Rede de Esgotos Sanitários (RES) localizado na estrada Caribú

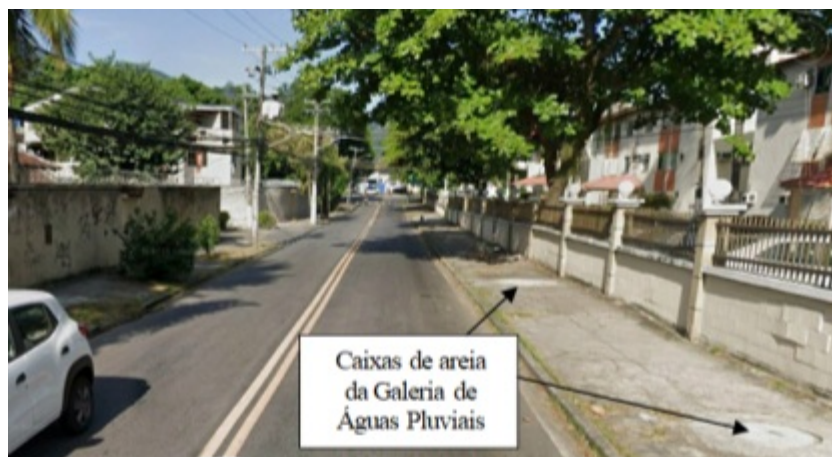
Foto 2 – Galeria de Águas Pluviais no passeio público da estrada Caribú

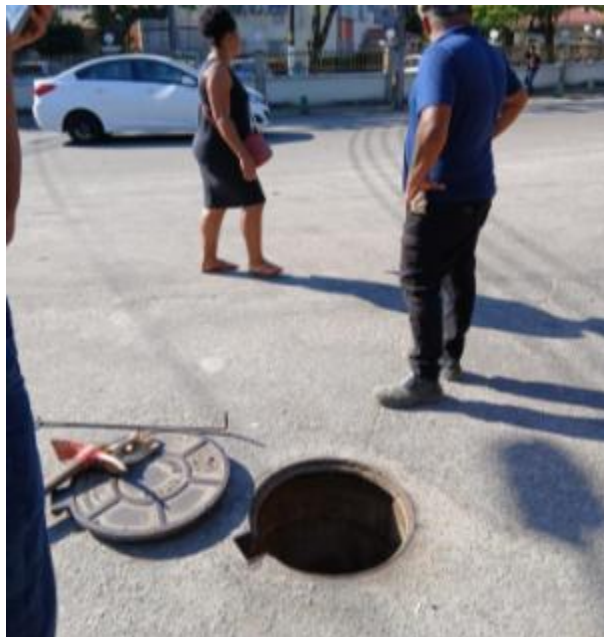
- após despejo do corante no PV situado em frente ao nº 619 da Estrada Caribú, foi constatado o encaminhamento do esgoto passando pelo PV situado na esquina da Estrada Caribú com Rua Tenente Coronel Muniz de Aragão, pelo PV em frente ao nº 551 da Rua Tenente Coronel Muniz de Aragão, chegando até o o PV situado na esquina da Rua Tenente Coronel Muniz de Aragão com Rua Oswaldo Santiago (foto 3);

Foto 3 – PV situado na esquina da Rua Tenente Coronel Muniz de Aragão com Rua Oswaldo Santiago

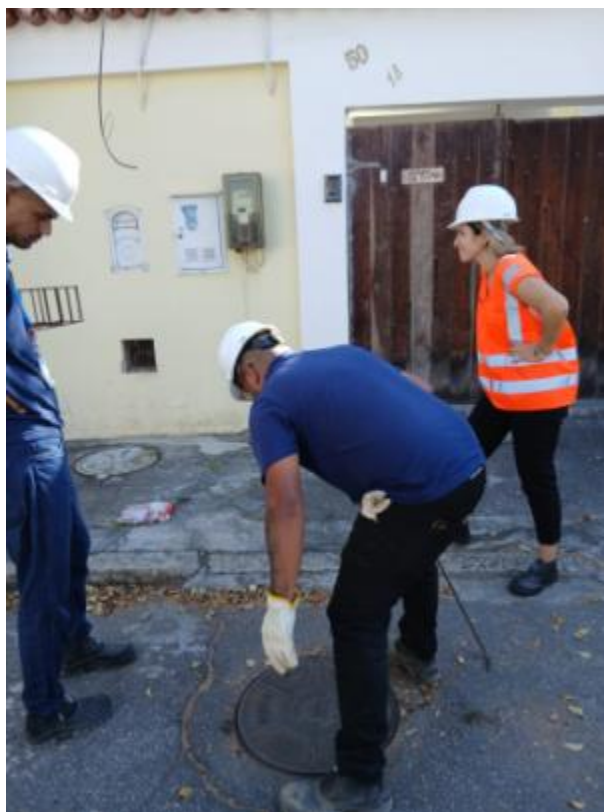
Foto 4 – PV localizado em frente ao nº 50 da Rua Oswaldo Santiago

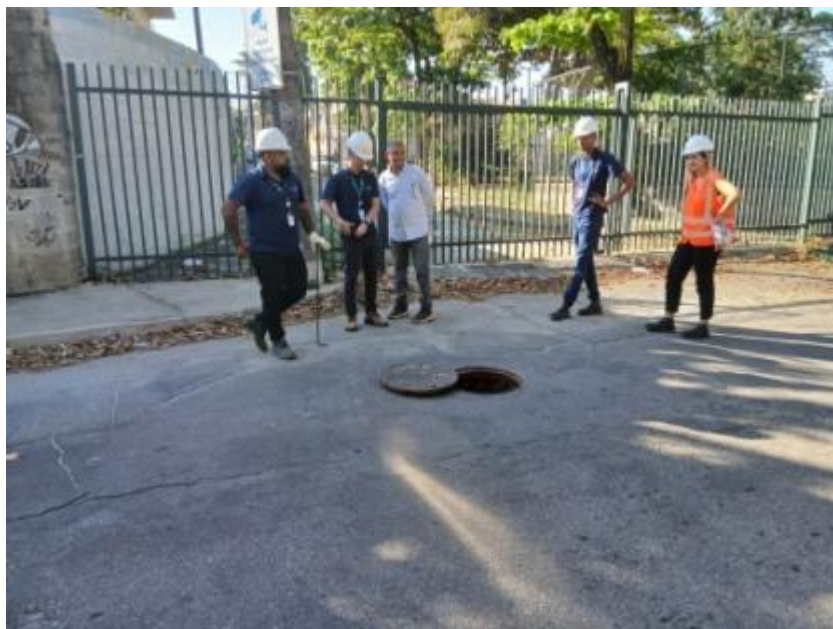
- o esgoto se encaminha ao longo da Rua Oswaldo Santiago até o PV situado na esquina desta rua com a Avenida Canal do Anil (fotos 4 e 5);

Foto 5 – PV localizado na esquina da Rua Oswaldo Santiago com Avenida Canal do Anil

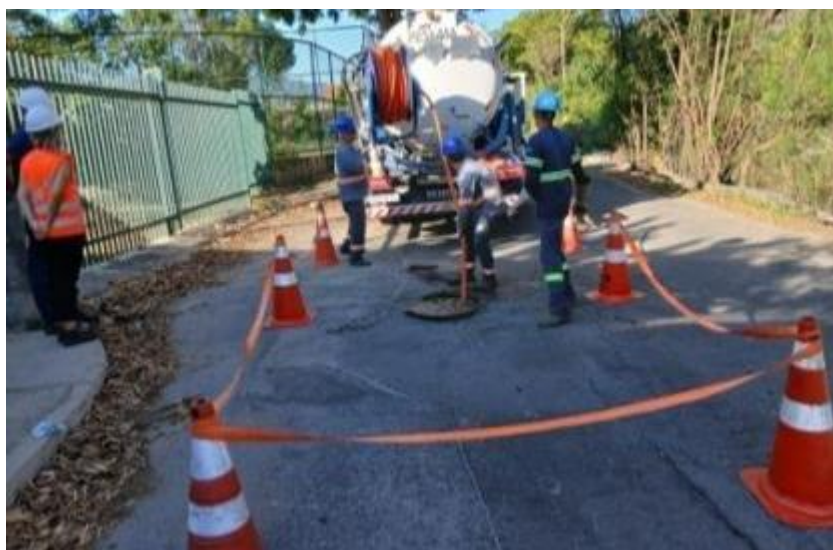
Foto 6 – Caminhão de esgoto com água pressurizada

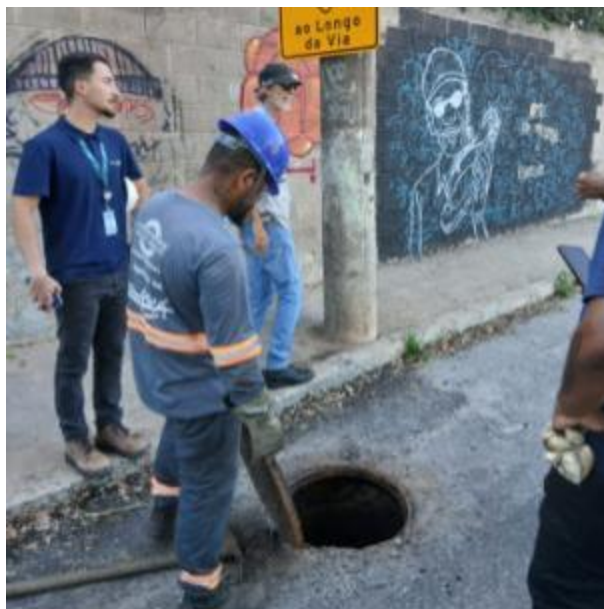
Foto 7 – Um dos PVs situados ao longo da Avenida Canal do Anil

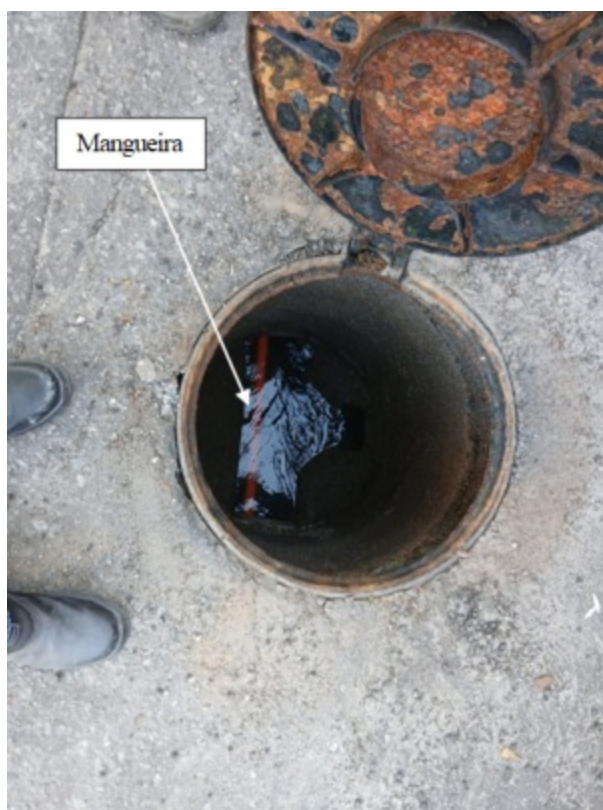
Foto 8 – Água pressurizada inserida através de uma mangueira

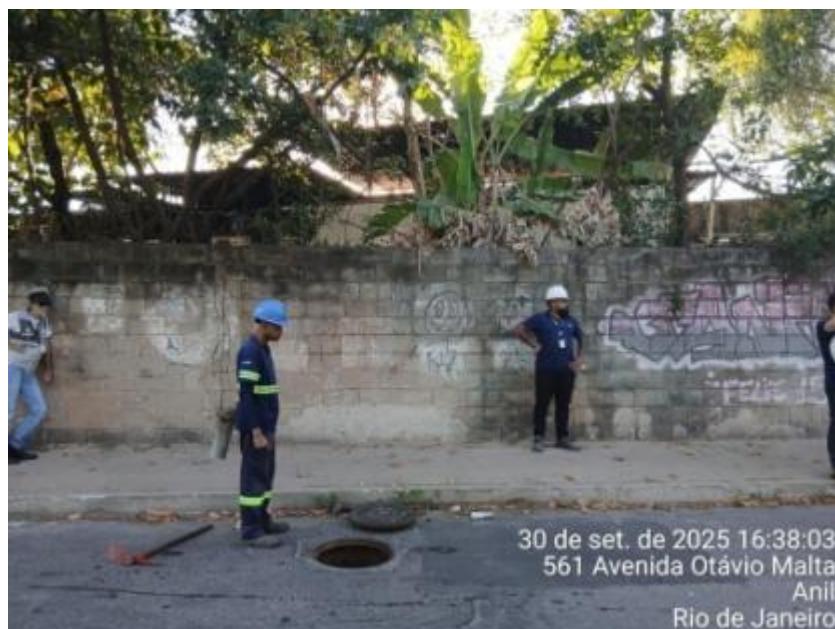
Foto 9 – Último PV da Avenida Canal do Anil antes do sifão

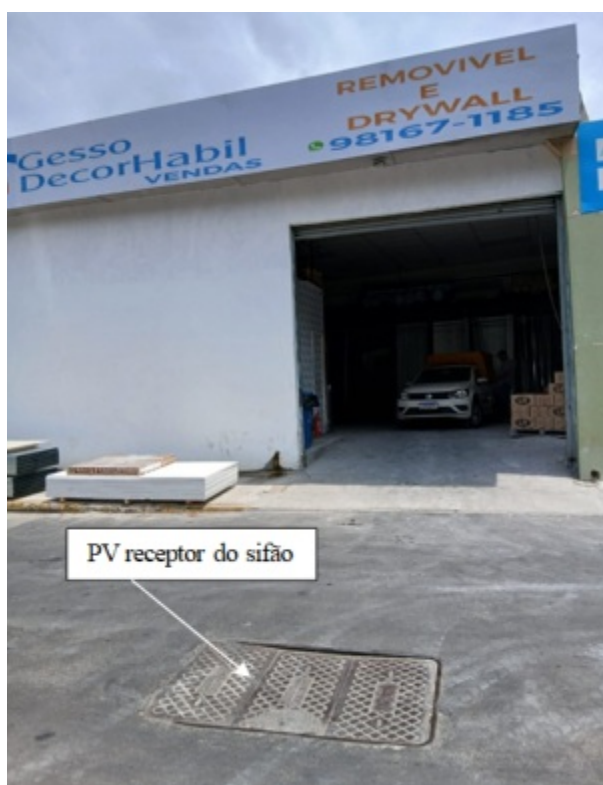
Foto 10 – PV receptor do sifão localizado na Avenida Canal do Anil

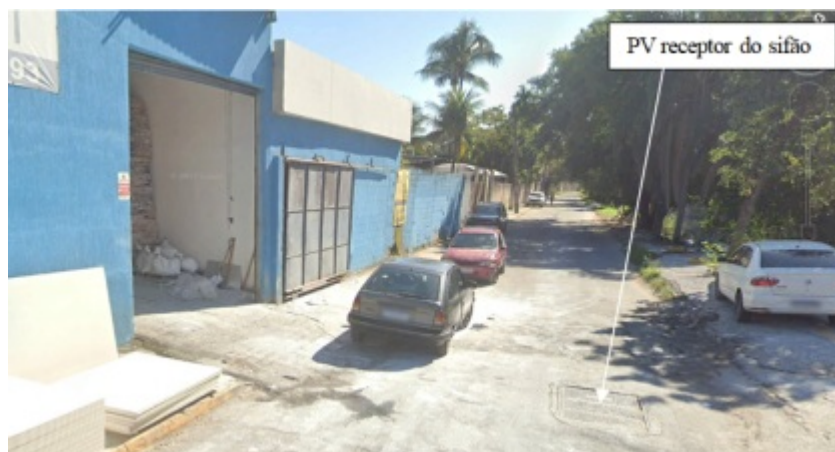
Foto 11 – PV receptor do sifão localizado na Avenida Canal do Anil

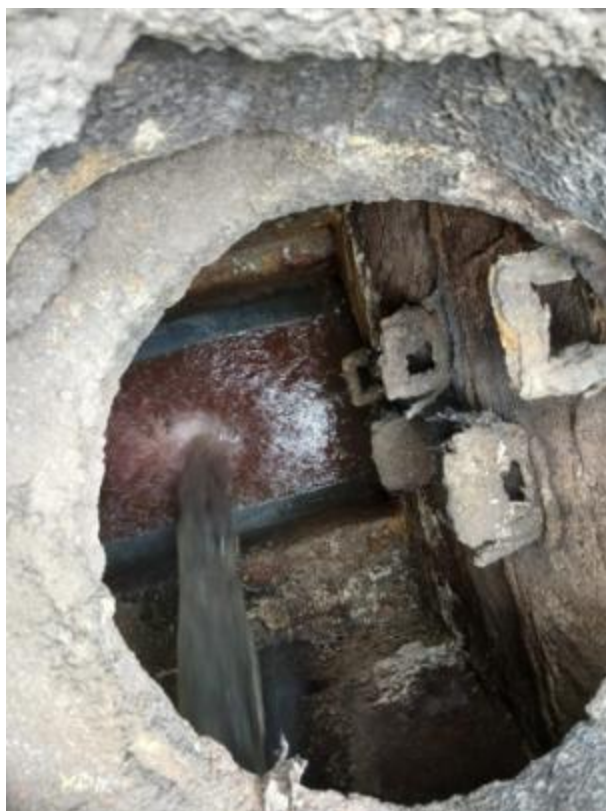
Foto 12 – PV em frente ao nº 1775

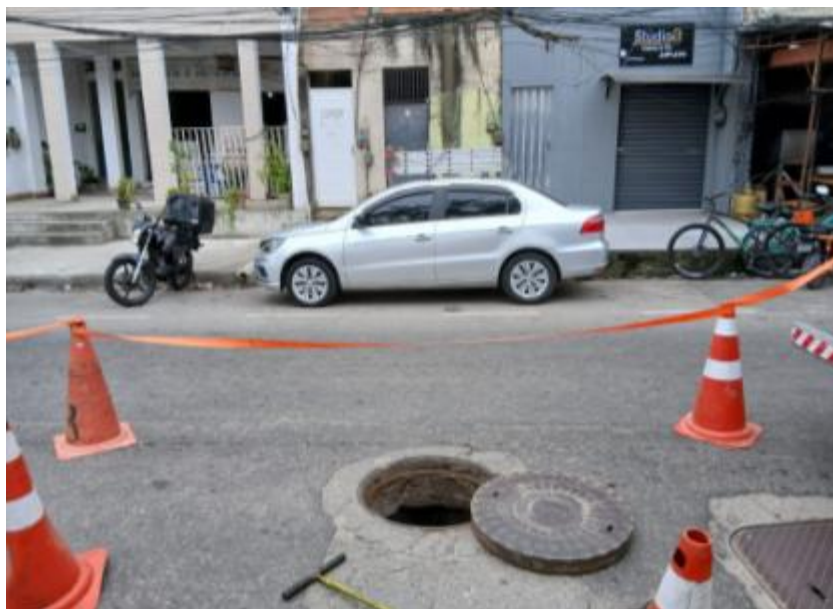
Foto 13 – PV em frente ao nº 1775

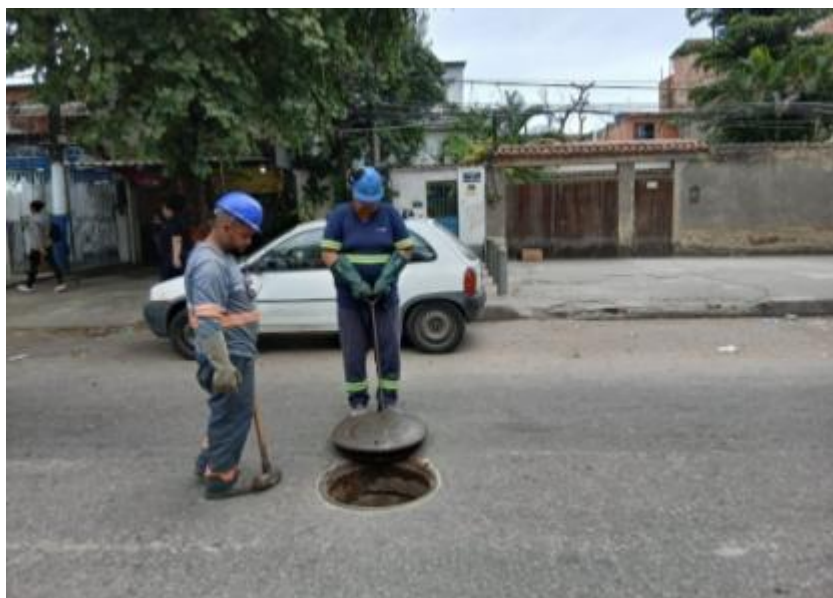
Foto 15 – PV em frente ao nº 1961

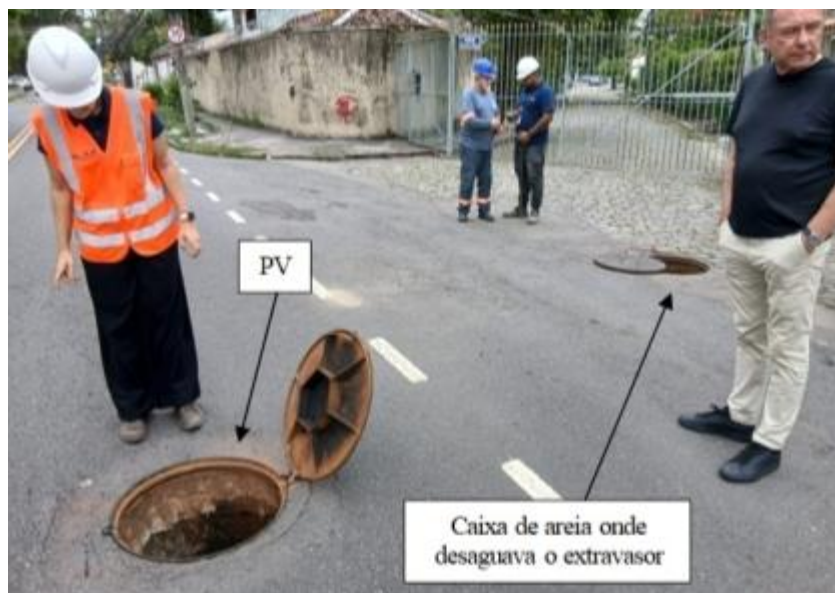
- no PV em frente a Rua Soldado Geraldo de Souza existia um extravasor para uma caixa de areia da Galeria de Águas Pluviais, localizada no lado dos números ímpares do logradouro, mas foi tamponado com concreto (fotos 16 e 17);

Foto 16 – PV onde existia um extravasor

- os esgotos sanitários encaminhados à Rede de Esgotos Sanitários localizada na Estrada Caribú, tem o destino final na EEEB Jacarepaguá;
- logo que a concessionária teve conhecimento do extravasor do PV em frente a Rua Soldado Geraldo de Souza, foi feito o tamponamento no deságue, ou seja, na caixa de areia da Galeria de Águas Pluviais;
- além da reparação da ligação de esgoto sanitário, proveniente do conjunto habitacional nº 800 da Rua Tenente Coronel Muniz de Aragão, foi realizado o isolamento da mesma;
- não há possibilidade de fiscalizar o encaminhamento do esgoto nos PVs situados à jusante do PV do Terminal Rodoviário Arquiteto Julius Sass, pois ficam localizados em áreas particulares.

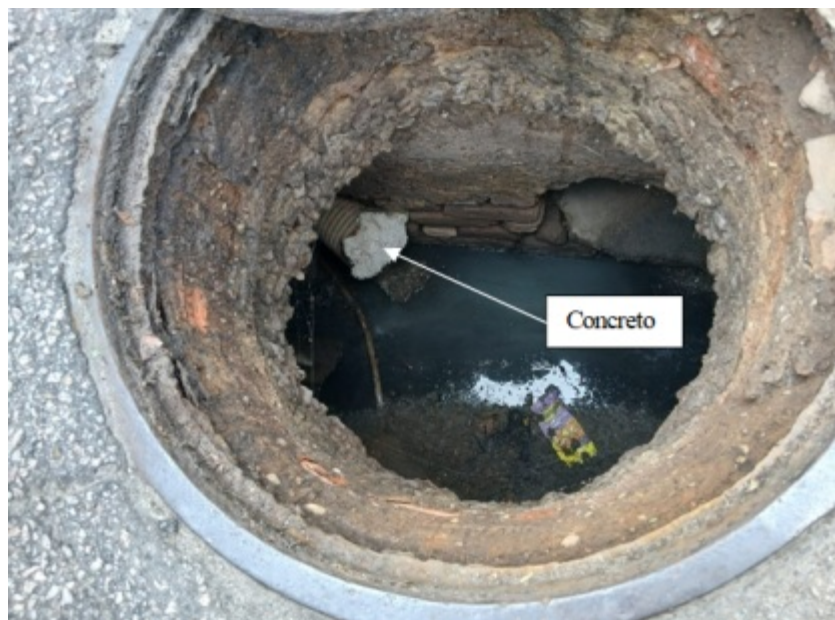
Foto 17 – Extravasor tamponado com concreto

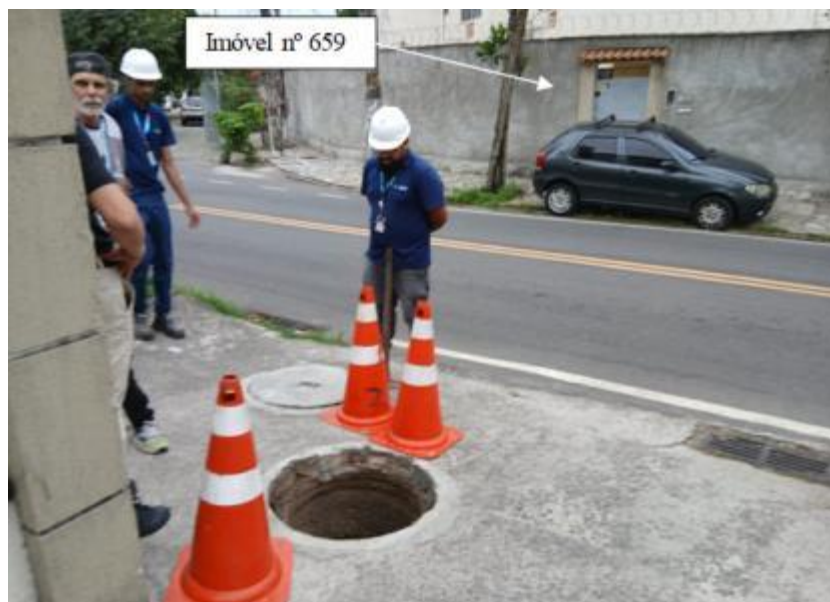
- existe uma ligação de esgoto sanitário, proveniente do conjunto habitacional nº 800 da Rua Tenente Coronel Muniz de Aragão, que passa por dentro de uma das caixas de areia da Galeria de Águas Pluviais da Estrada Caribú;
- a ligação acima citada está quebrada na caixa de areia, fazendo com que quando a Rede de Esgotos Sanitários estiver saturada, o esgoto extravase para a Galeria de Águas Pluviais (fotos 18 e 19);

Foto 18 – Caixa de areia na Estrada Caribú, onde está a ligação de esgoto quebrada

- a ligação de esgoto que passa no interior da caixa de areia da Galeria de Águas Pluviais;
- a ligação de esgoto quebrada no interior da caixa de areia, fazendo com que o esgoto do conjunto habitacional nº 800 da Rua Tenente Coronel Muniz de Aragão seja despejado na Galeria de Águas Pluviais;
- o deságue do esgoto da Rede de Esgotos Sanitários, quando saturada, ser feita na Galeria de Águas Pluviais.

Na fiscalização de 15/10/2025, determinou-se a retirada da ligação de esgoto do conjunto habitacional nº 800 da Rua Tenente Coronel Muniz de Aragão que passa dentro da caixa de areia.

OBS: Na fiscalização de 14/11/2025, foi verificado que a ligação de esgoto tinha sido reparada e isolada da caixa de areia.

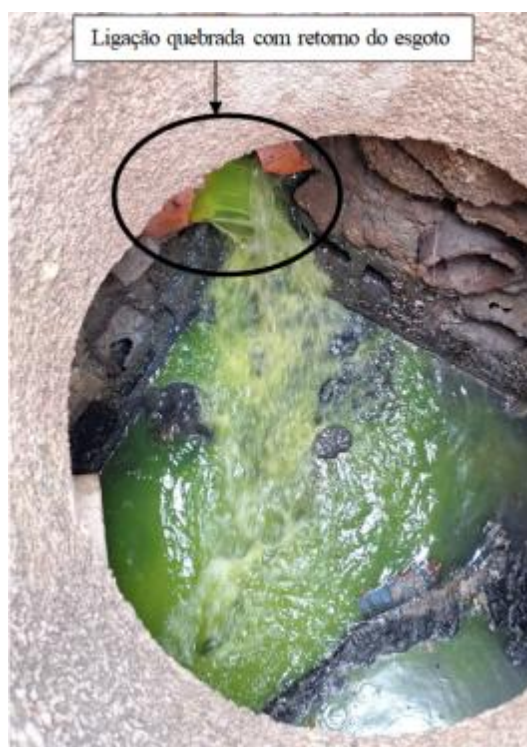
Foto 19 – Ligação de esgoto quebrada na caixa de areia

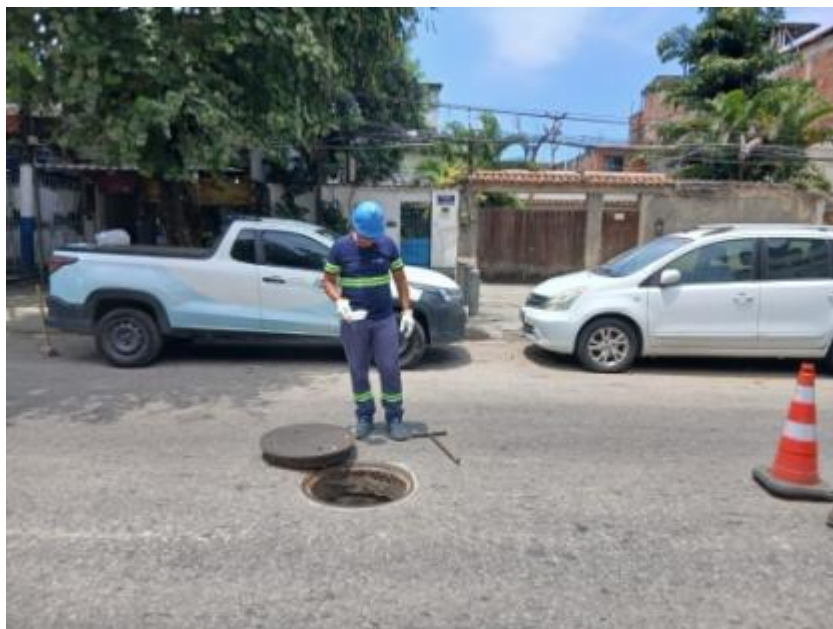
Foto 20 – PV em frente ao nº 1961

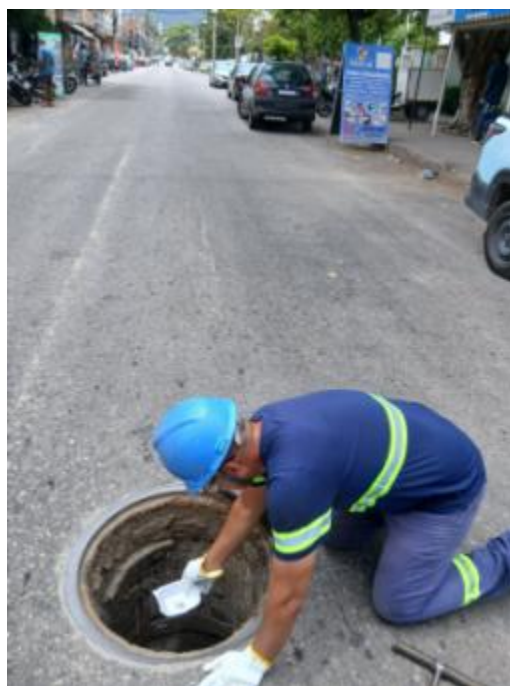
Foto 21 – Pedacos de isopor sendo lançados no PV em frente ao nº 1961

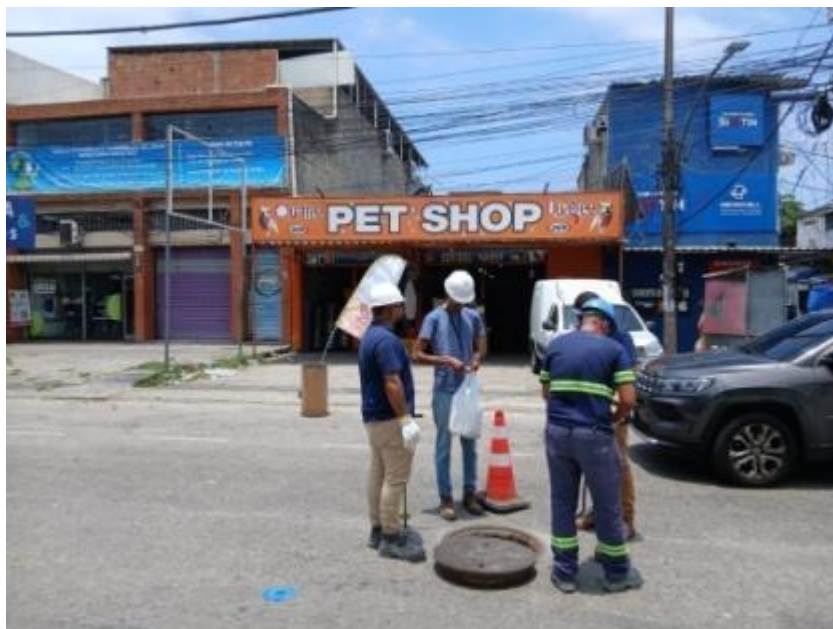
Foto 22 – PV em frente ao nº 1979

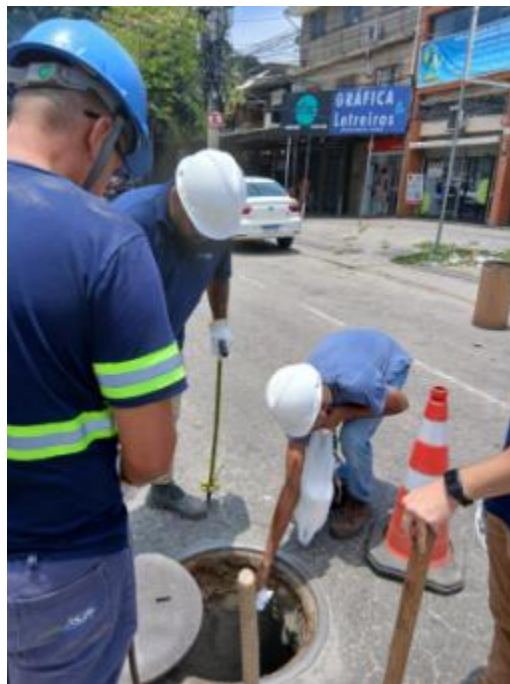
Foto 23 – Pedaços de isopor sendo lançados no PV em frente ao nº 1979

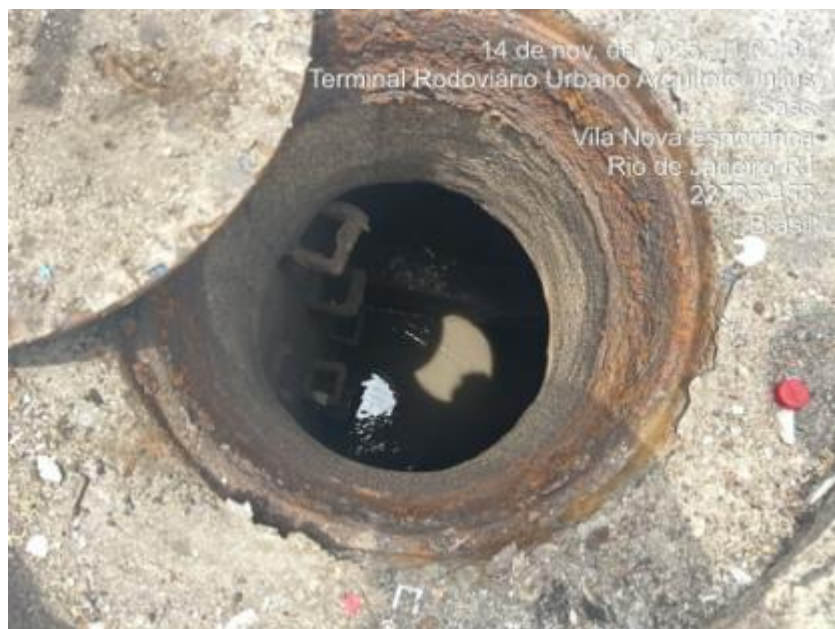
Foto 24 – PV situado no Terminal Rodoviário Arquiteto Julius Sass

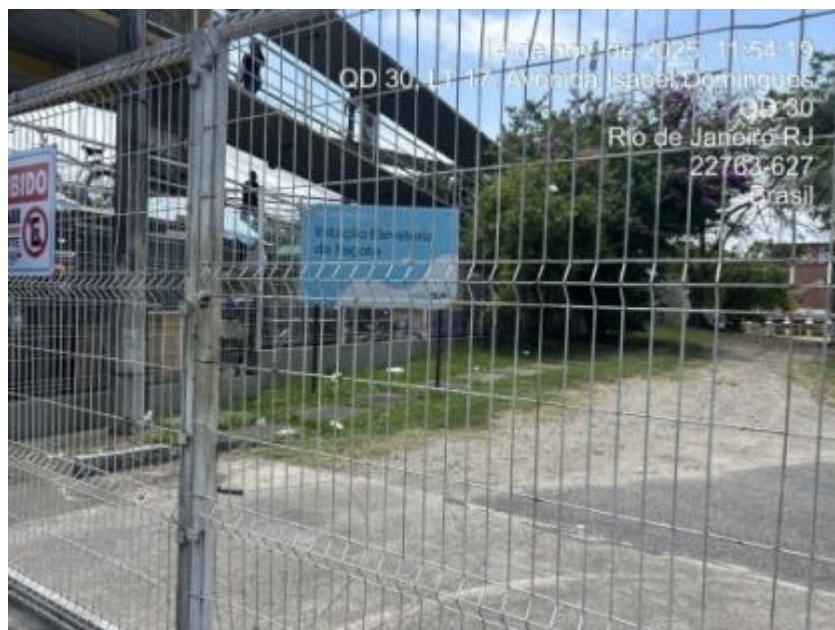
Foto 25 – Entrada da EEEB Jacarepaguá

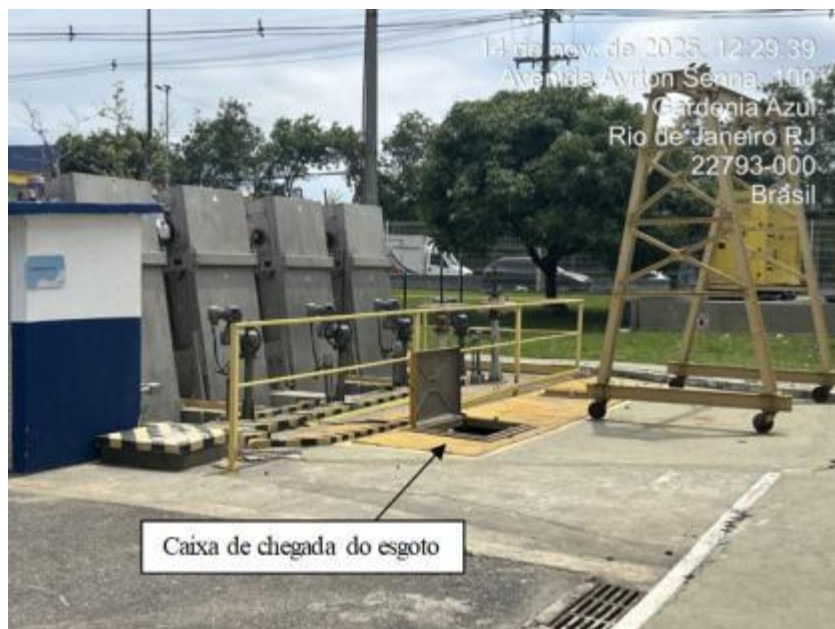
Foto 26 – Interior da EEEB Jacarepaguá

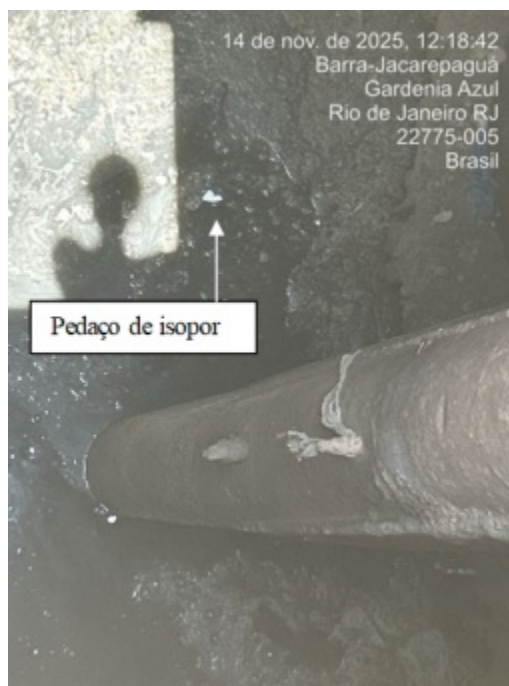
Foto 27 – Interior da caixa de chegada do esgoto

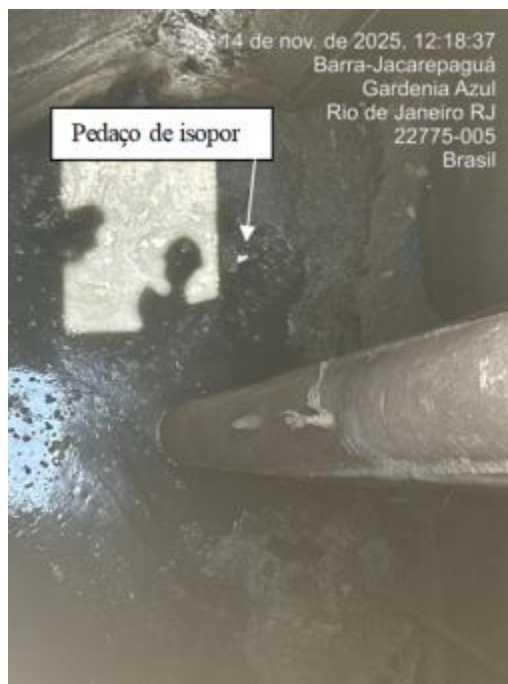
Foto 28 – Interior da caixa de chegada do esgoto

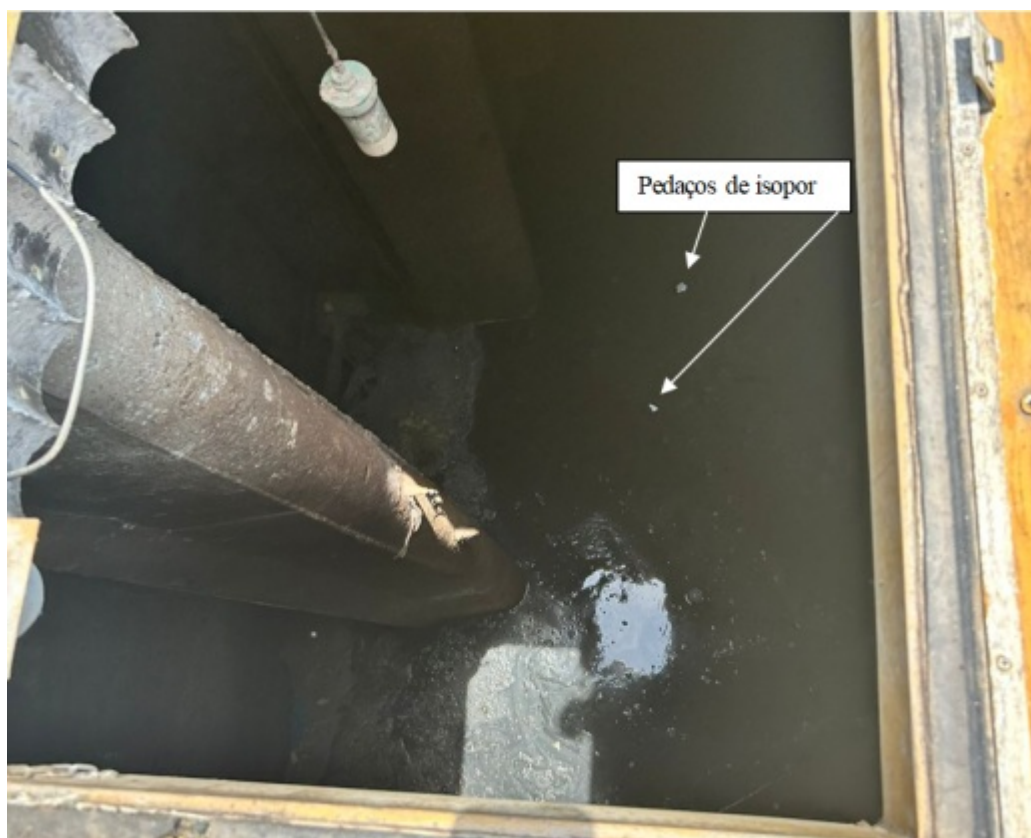
Foto 29 – Interior caixa de chegada do esgoto

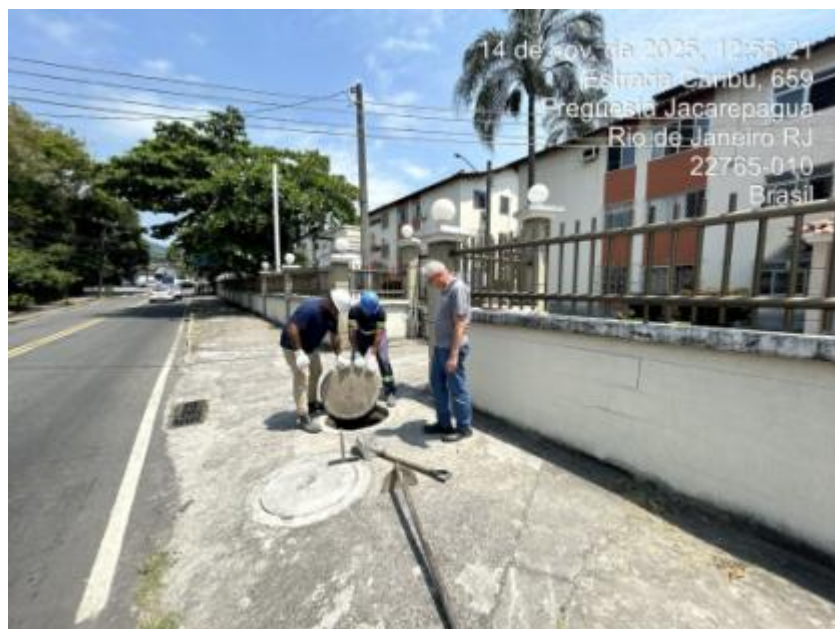
Na mesma data de 14/11/2025, a Equipe de Fiscalização AGENERSA/CASAN, juntamente com a equipe da concessionária, retornou na Estrada Caribú, visando verificar se a tubulação de esgoto quebrada na caixa de areia da Galeria de Águas Pluviais, tinha sido reparada. Foi verificado que além do reparo foi isolada a tubulação de esgoto (fotos 30 e 31).

Foto 30 – Caixa de areia na GAP da Estrada Caribú

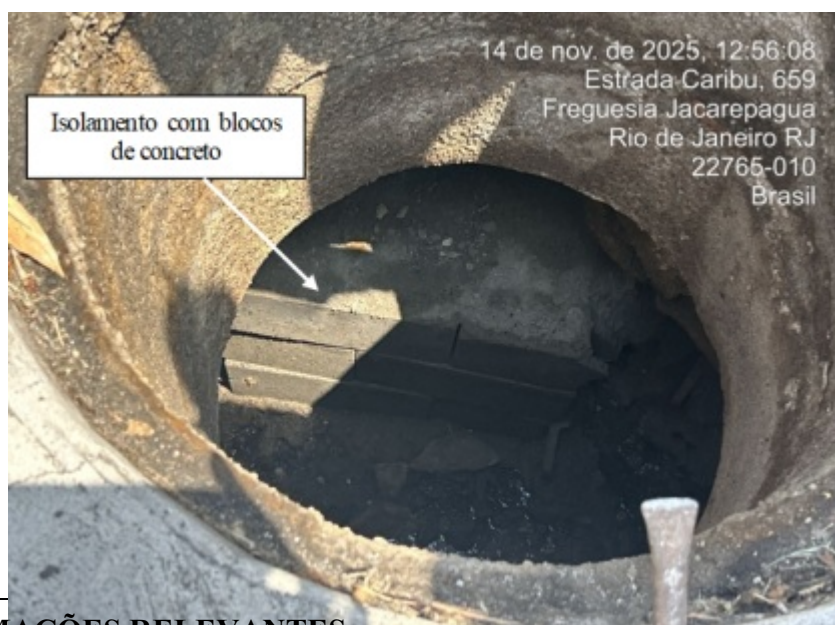
Foto 31 – Rede de esgotos sanitários isolada no interior da caixa de areia  
Foi informado pelo representante da concessionária, senhor Wesley, que:
