## RELATÓRIO DE FISCALIZAÇÃO

| 1 - RF AGENERSA/CASAN Nº 382/2025 | | RF - Emergencial ( ) Programado (P) À Distância ( ) | |
| 5 – Endereço da Fiscalização:<br><br>Rodovia BR 101 Km 163 – Fazenda Severina | 6 – Bairro:<br><br>Severina | 7 – Município:<br><br>Macaé | |
| 8 – OBJETIVO DA FISCALIZAÇÃO: Verificar as condições de operação e manutenção da unidade. | | | |

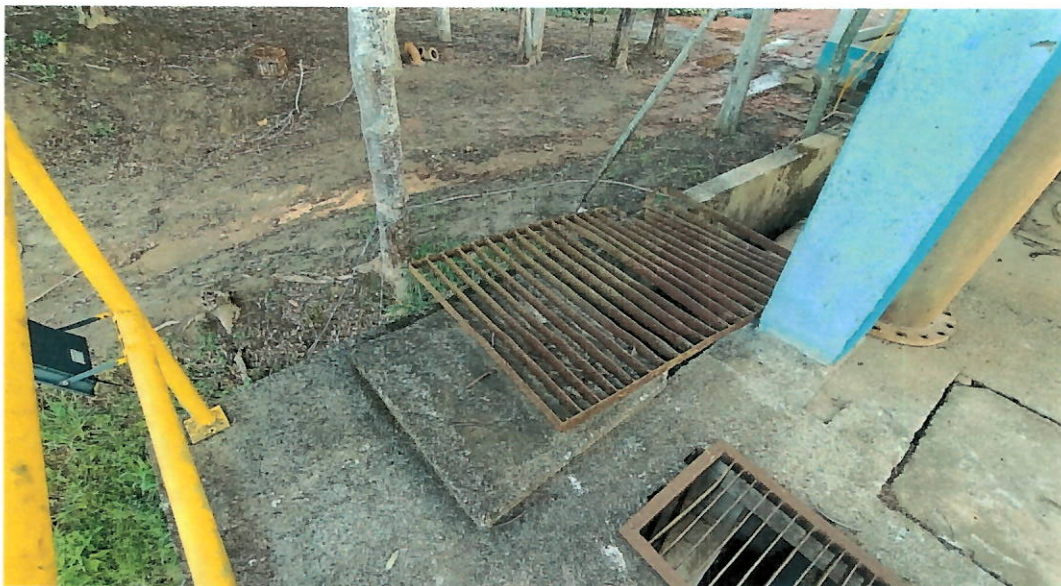
Foto 6: Trecho sem guarda-corpo.

| Item | Não conformidade | Situação |
|---|---|---|
| a | Ausência de guarda-corpo em alguns trechos da área de captação; | Adequação programada para 03/2026 |

- a) Providenciar guarda-corpos em trechos da área de captação;
- b) Providenciar eliminação vazamentos de água no TAU;
- c) Providenciar eliminação de vazamentos nos conjuntos motobombas do Alto Recalque.

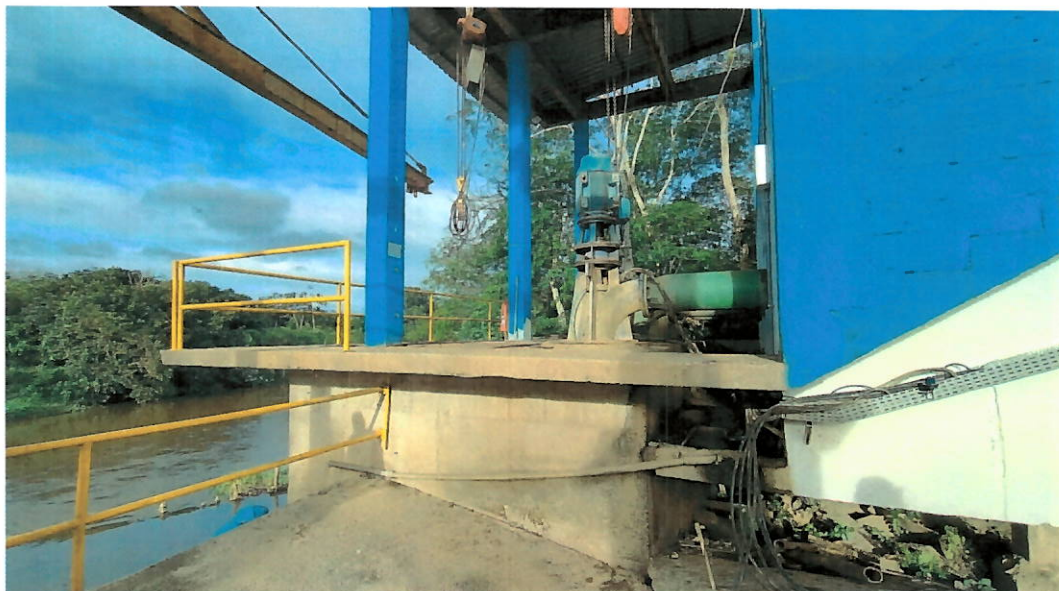
Foto 7: Trecho sem guarda-corpo.

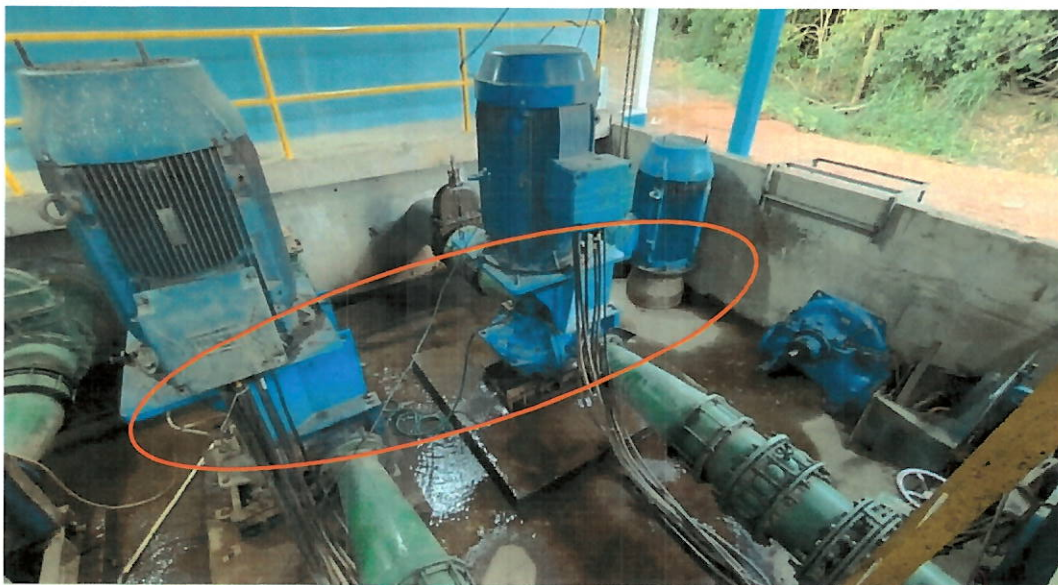
A casa de bombas é composta por quatro bombas centrífugas de eixo vertical, cada uma com potência de 400 CV, operando em regime 3 + 1, com acionamento por inversor de frequência e altura manométrica total de 95 mca. Durante a vistoria, constatou-se vazamento de água nas gaxetas das bombas 2, 3 e 4, bem como na válvula da bomba 4.

Foto 11: Conjuntos motobombas com vazamento na gaxeta.

| Item | Não conformidade | Situação |
|---|---|---|
| c | Vazamentos de água no TAU e conjuntos moto bombas na captação; | Adequação programada para 03/2026 |

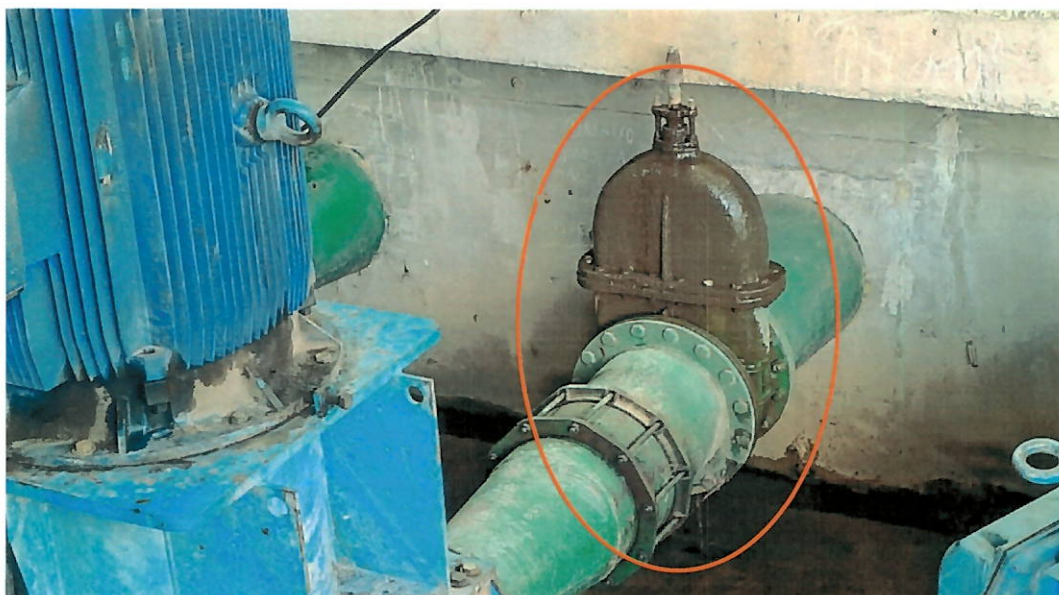
Foto 12: Válvula do CMB 4 com vazamento.

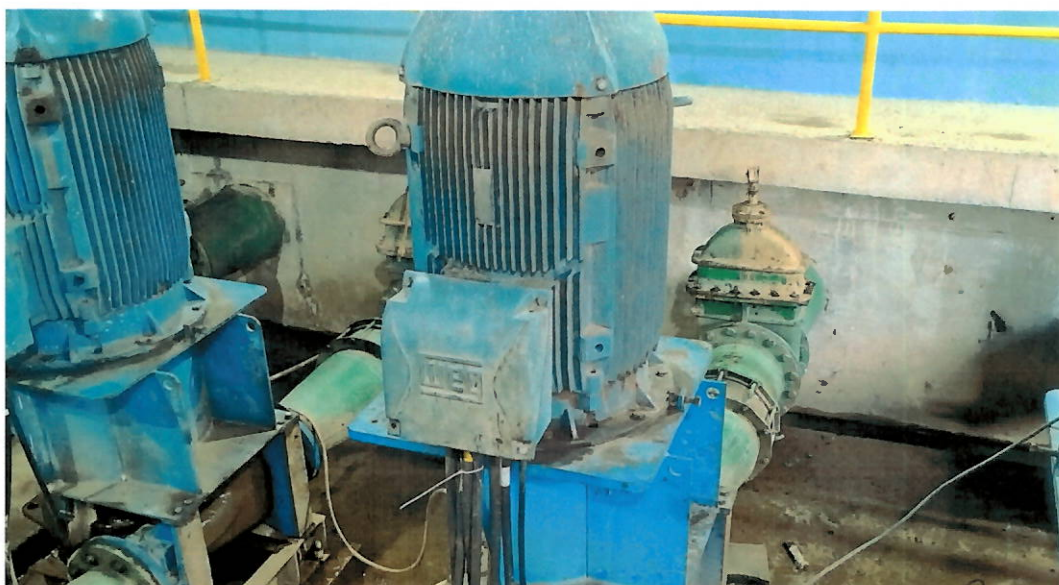
Segundo informações da equipe local, a empresa estava se preparando para substituir a bomba 3, em razão da entrada de ar que vinha ocorrendo e que estava contribuindo para o aumento da produção de lodo no decantador da ETA Macaé.

Foto 13: CMB 3 com entrada de ar (será substituído).

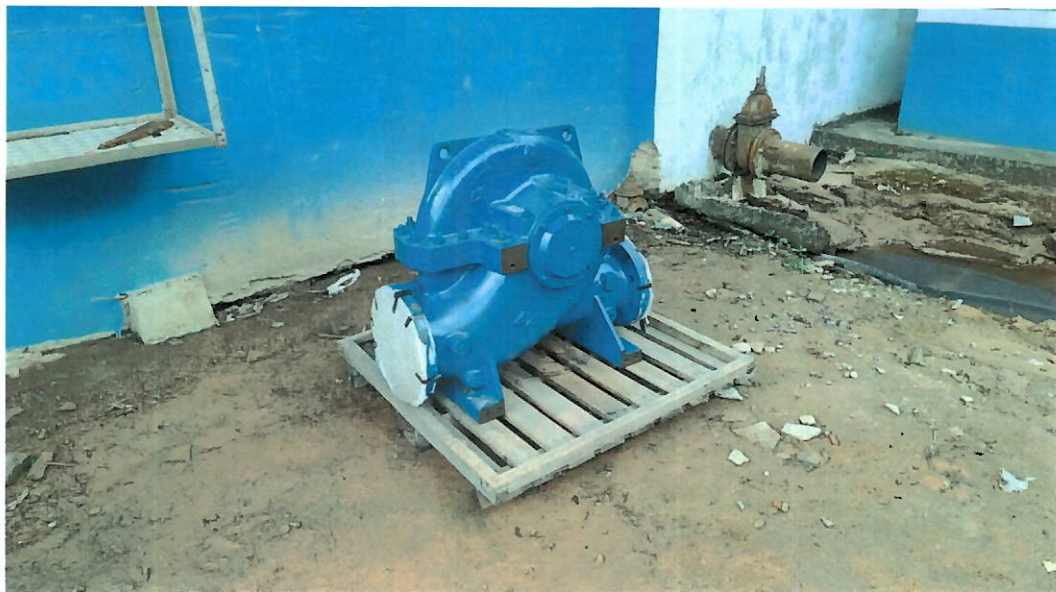
Foto 14: Bomba nova que será instalada no CMB 3.

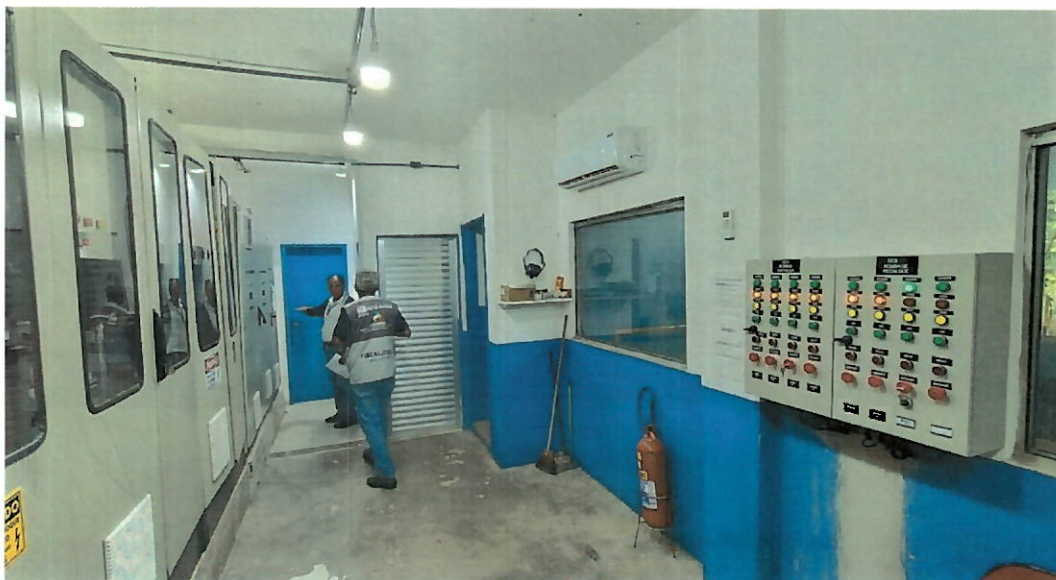
Em vistoria anterior, foi constatada a necessidade de aumento de climatização na sala dos quadros elétricos das bombas, uma vez que ventiladores improvisados estavam sendo utilizados para resfriar o sistema. Na vistoria atual, verificou-se a instalação de mais um aparelho de ar-condicionado no local.

Foto 15: Sala dos quadros elétricos das bombas.

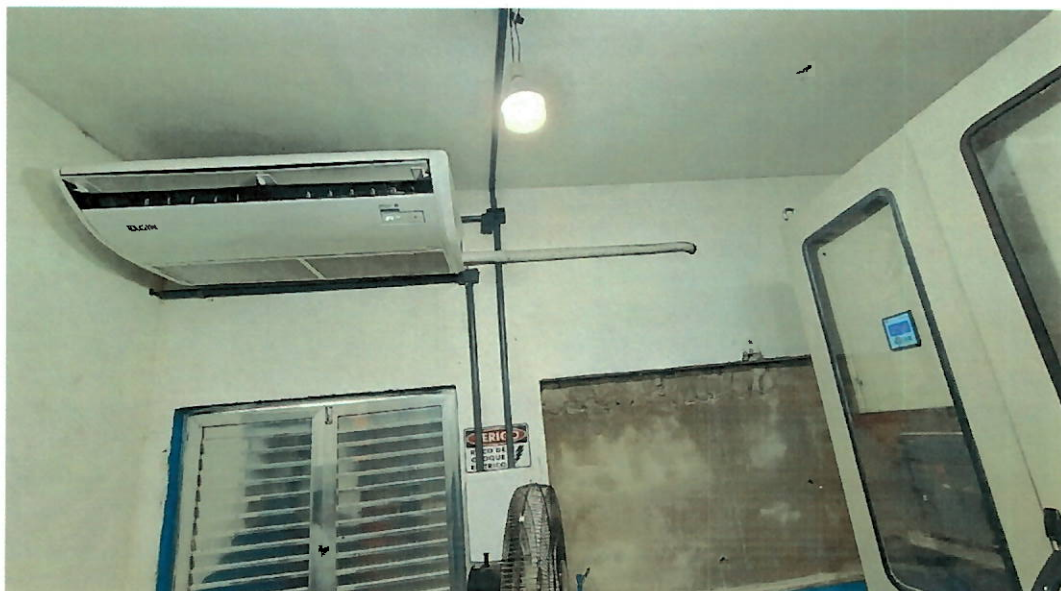
Foto 16: Aparelho de ar-condicionado instalado no local (nota-se que houve vedação completa da janela localizada no lado direito).

| Item | Não conformidade | Situação |
|---|---|---|
| b | Necessidade de equipamento com maior capacidade de refrigeração na sala dos painéis elétricos na captação; | Atendida |

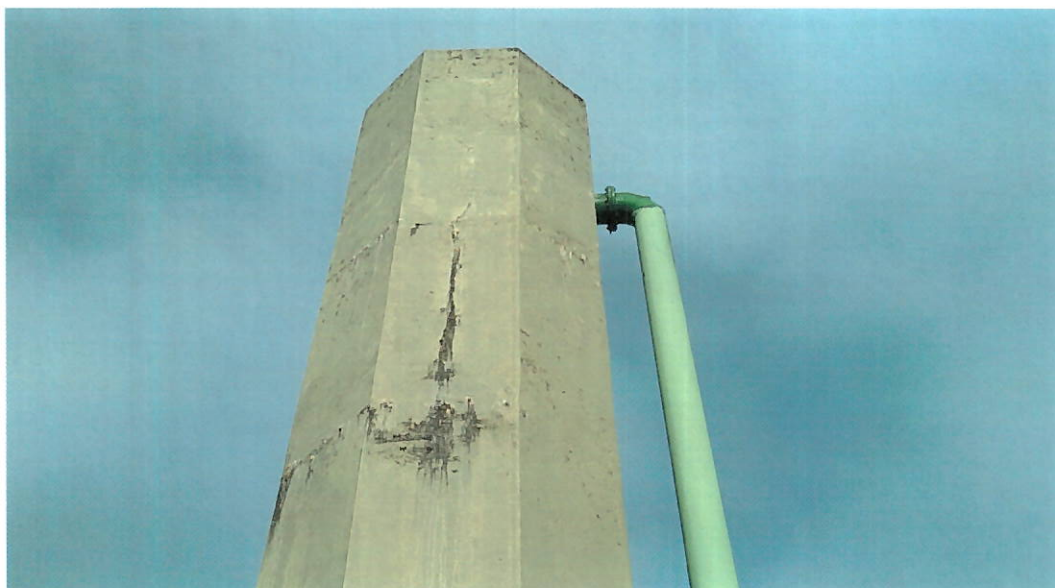
Foto 18: Vazamento de água no TAU.

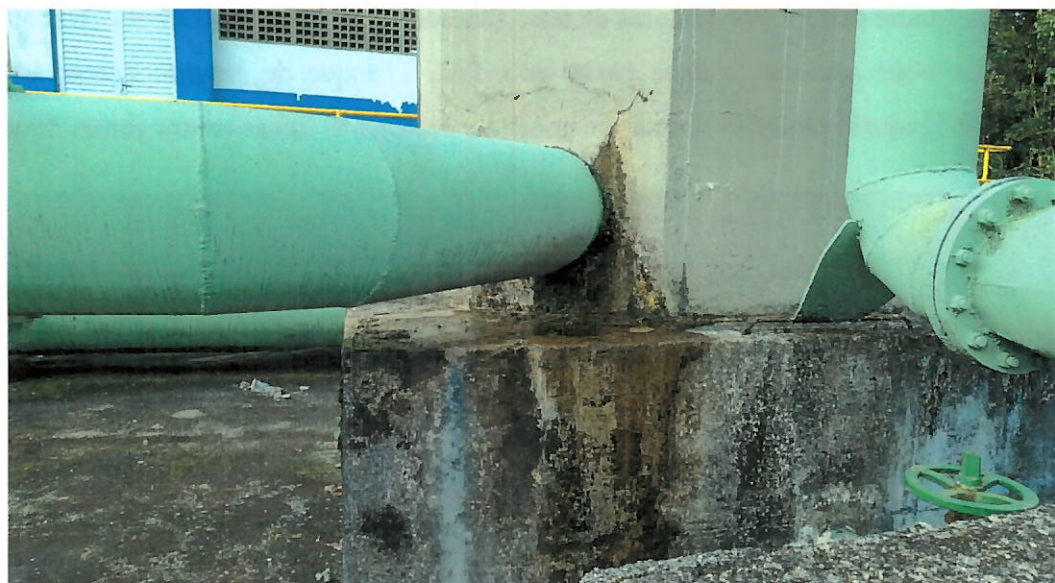
Foto 19: Vazamento de água no TAU.

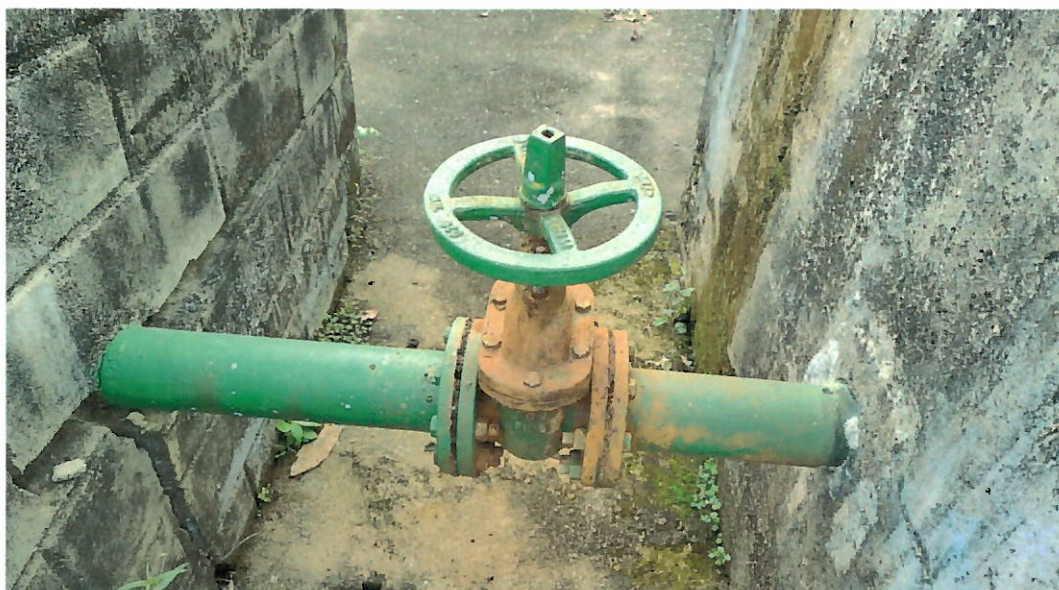
Foto 20: Registro reparado (ausência de vazamento).

| Item | Não conformidade | Situação |
|---|---|---|
| d | Registro necessitando de manutenção na unidade de captação | Atendida |

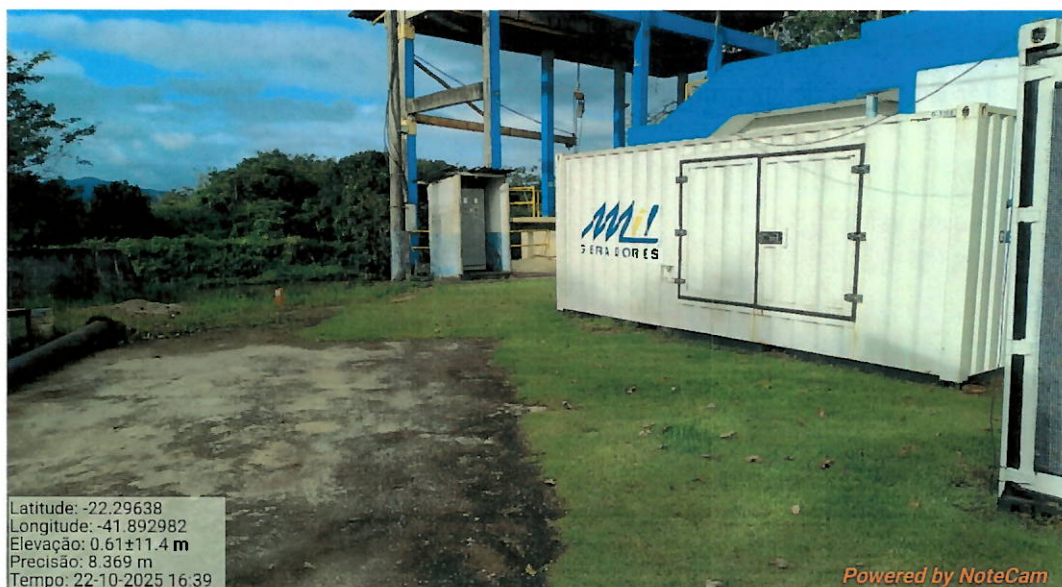
Em vistoria anterior, havia sido constatado o acúmulo de diversos resíduos no pátio da unidade. Na vistoria atual, verificou-se a remoção desses materiais e a limpeza do local.

Foto 21: Remoção de resíduos do pátio da unidade (geradores ao lado direito).

| Item | Não conformidade | Situação |
|---|---|---|
| f | Armazenamento irregular de resíduos sólidos no terreno da unidade de captação | Atendida |

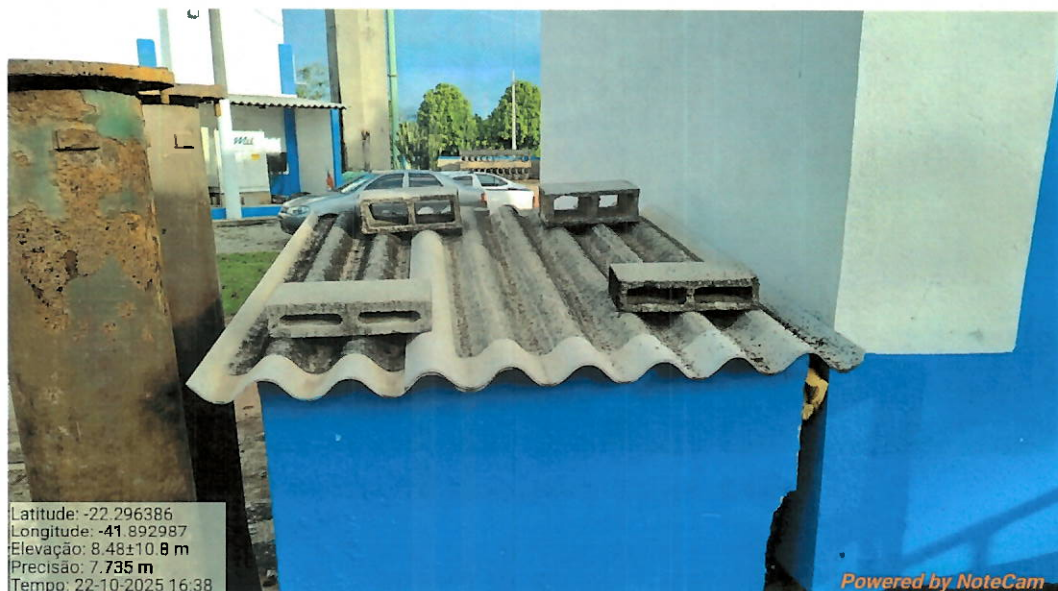
Em vistoria anterior, havia sido constatada a presença de fiação exposta na caixa de passagem dos condutores elétricos provenientes da subestação. Na vistoria atual, verificou-se a adequação realizada, com a construção de um abrigo.

Foto 22: Abrigo construído para caixa de passagem de fiação.

| Item | Não conformidade | Situação |
|---|---|---|
| e | Condutores elétricos expostos ao tempo, desorganizados e resíduos acumulados no interior da caixa de passagem (subestação na captação); | Atendida |
