Agência Reguladora de Energia e Saneamento Básico do Estado do Rio de Janeiro

**RELATÓRIO DE FISCALIZAÇÃO AGENERSA/CASAN Nº 386/2025**

| <b>UNIDADE/OBRA FISCALIZADA</b> | Estação Elevatória de Água Tratada (EEAT) 689 - Cabuçu Alto - Booster | | |

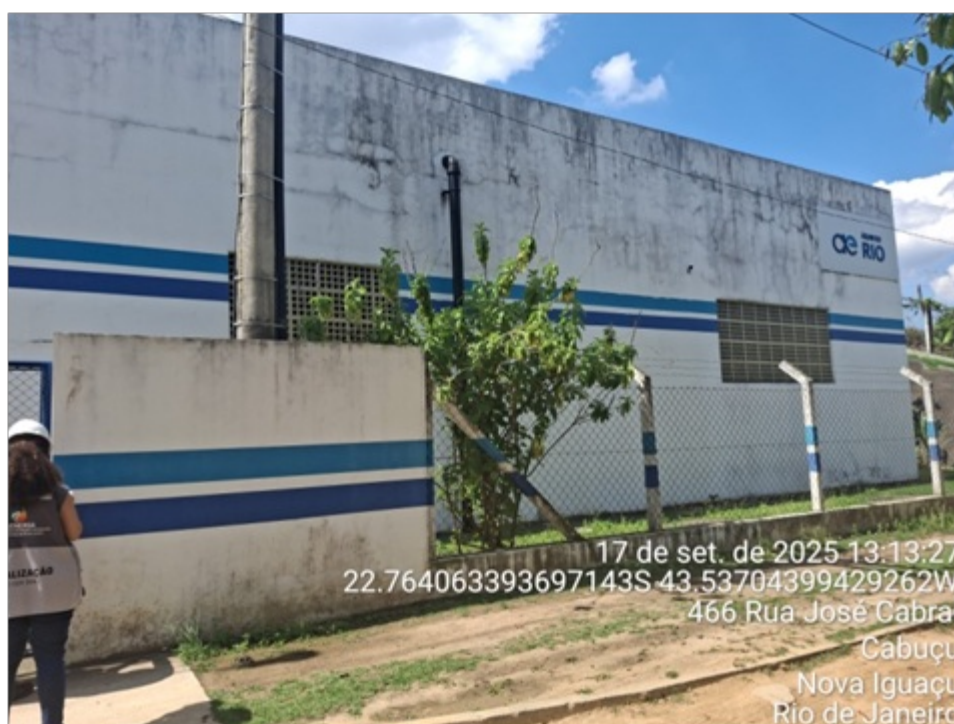
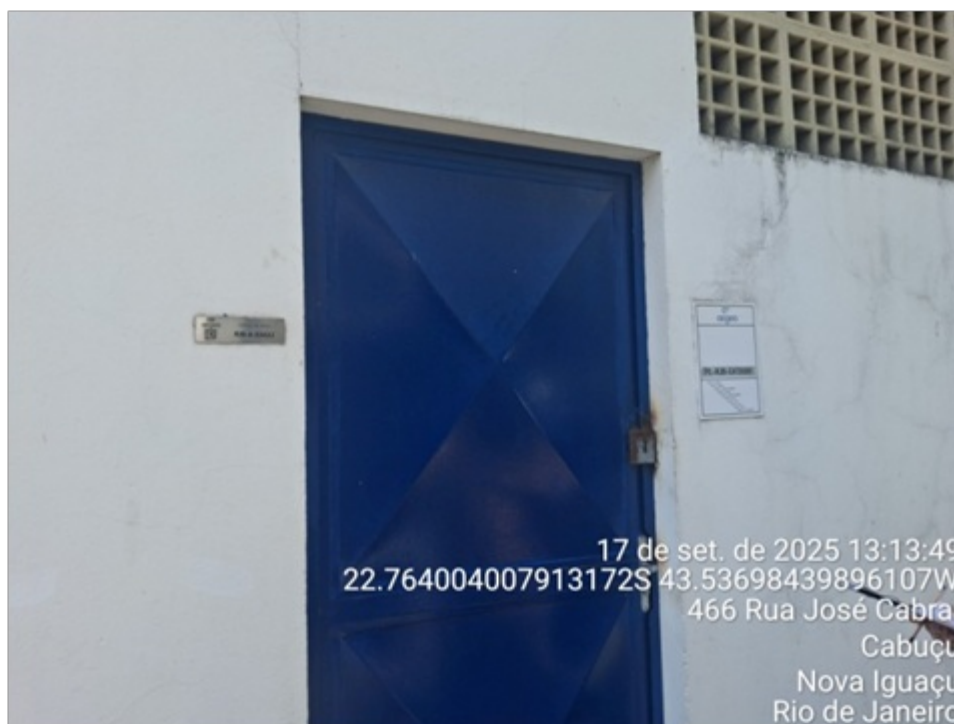
O abrigo é uma estrutura em alvenaria com ventilação e apresenta boas condições estruturais, apresenta identificação da concessionária e placa do bem na entrada (foto 1 e 2);

Foto 1 – Abrigo booster (ou elevatória) com identificação na entrada

Foto 2 – Porta de acesso ao abrigo, placa do bem

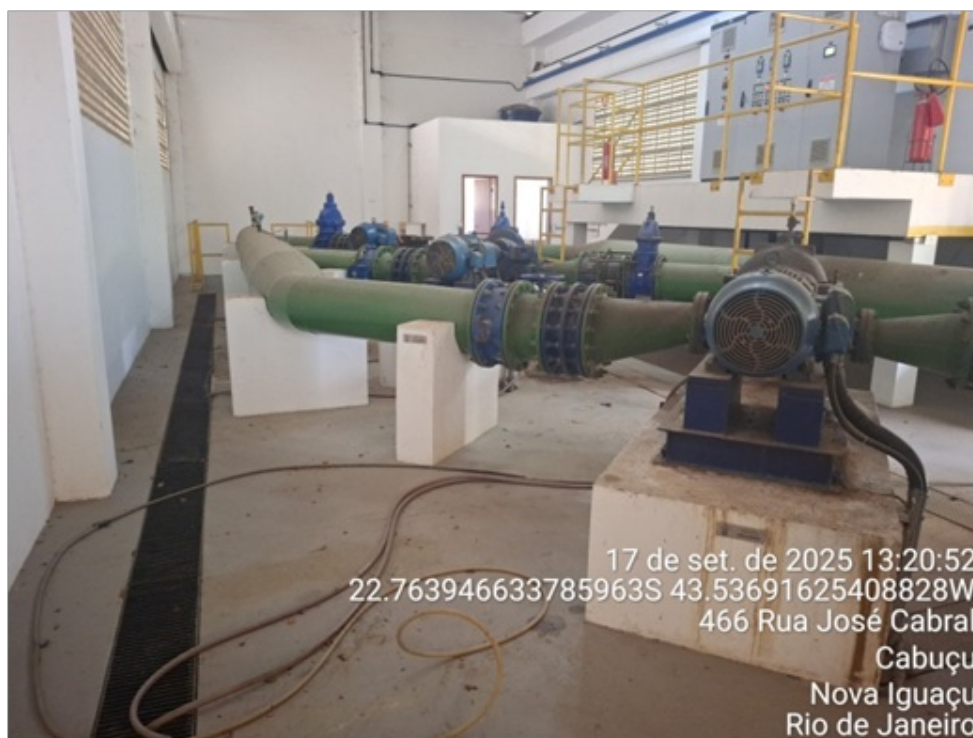
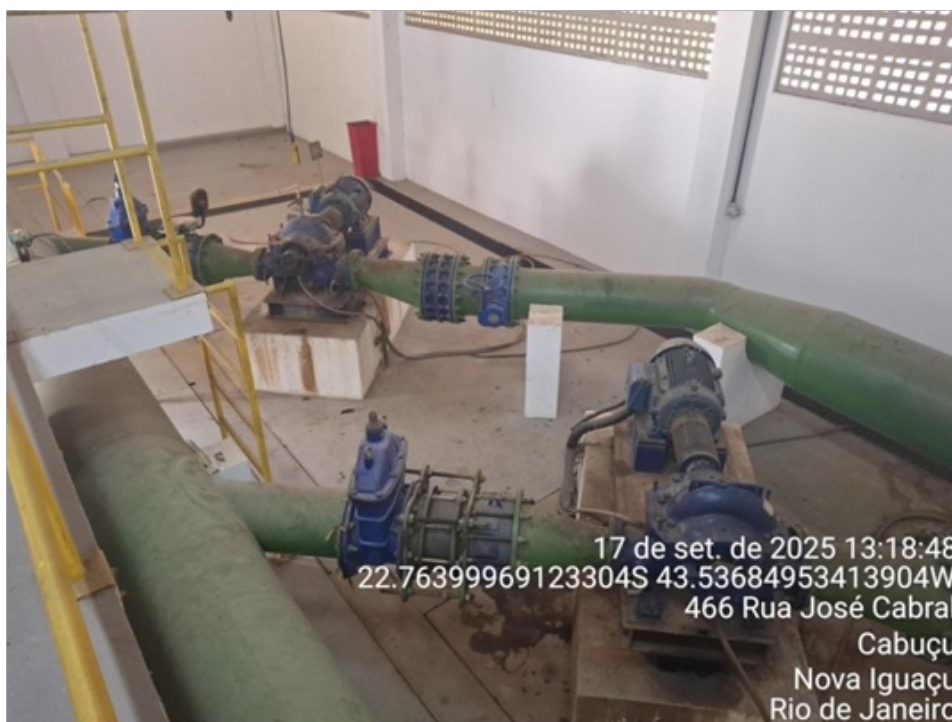
A unidade compõe-se de 3 conjuntos motobombas cada um com potência de 50 CV, devendo trabalhar no sistema 2+1. No momento da fiscalização dois conjuntos motobombas estavam em operação, e o conjunto

que seria o reserva estava em manutenção (fotos 3, 4 e 5);

Foto 3 – Barrilete do booster e conjuntos motobombas

Foto 4 – Barrilete do booster e conjuntos motobombas

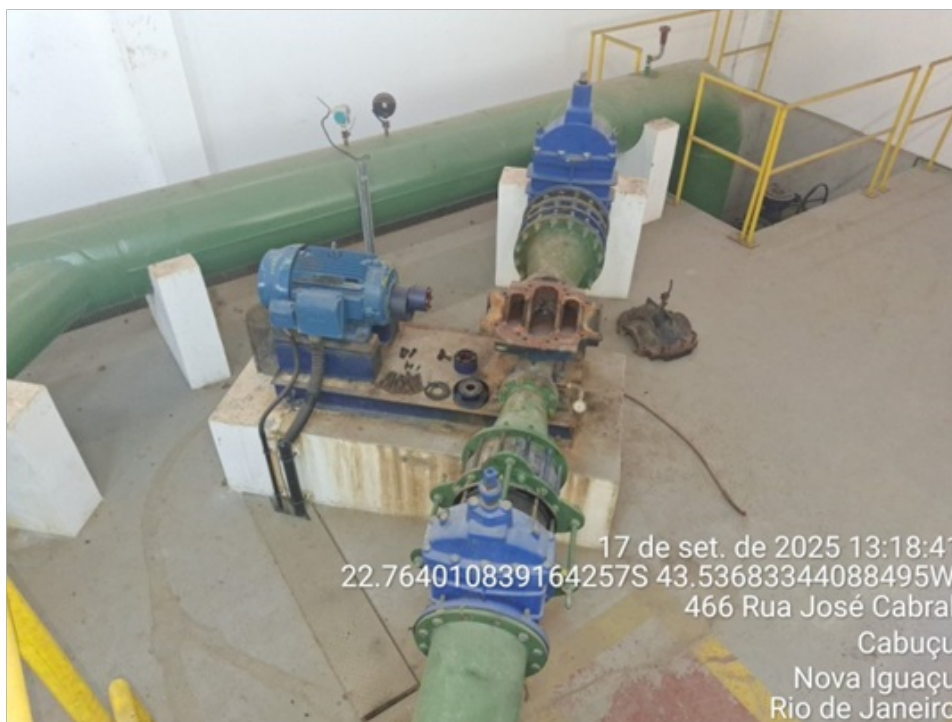
Foto 5 – Conjunto motobomba em manutenção

- Um dos conjuntos estava em manutenção, não havendo disponível um conjunto reserva disponível;
- Não foi apresentado histórico de manutenções.

- Apresentar registro de manutenções;
- Informar se houve finalização do reparo no conjunto motobomba.

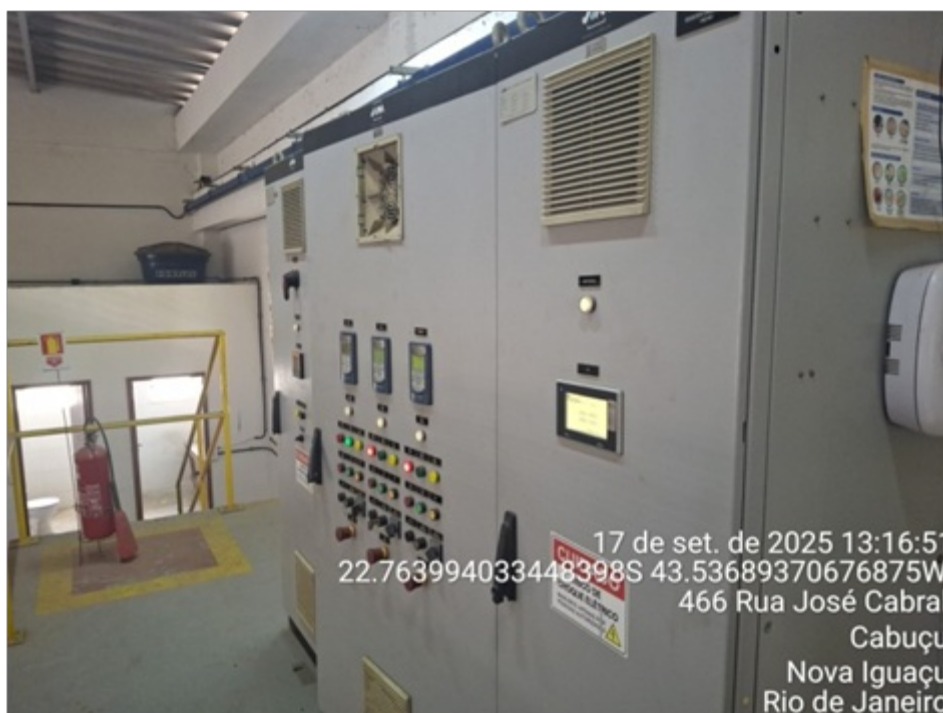
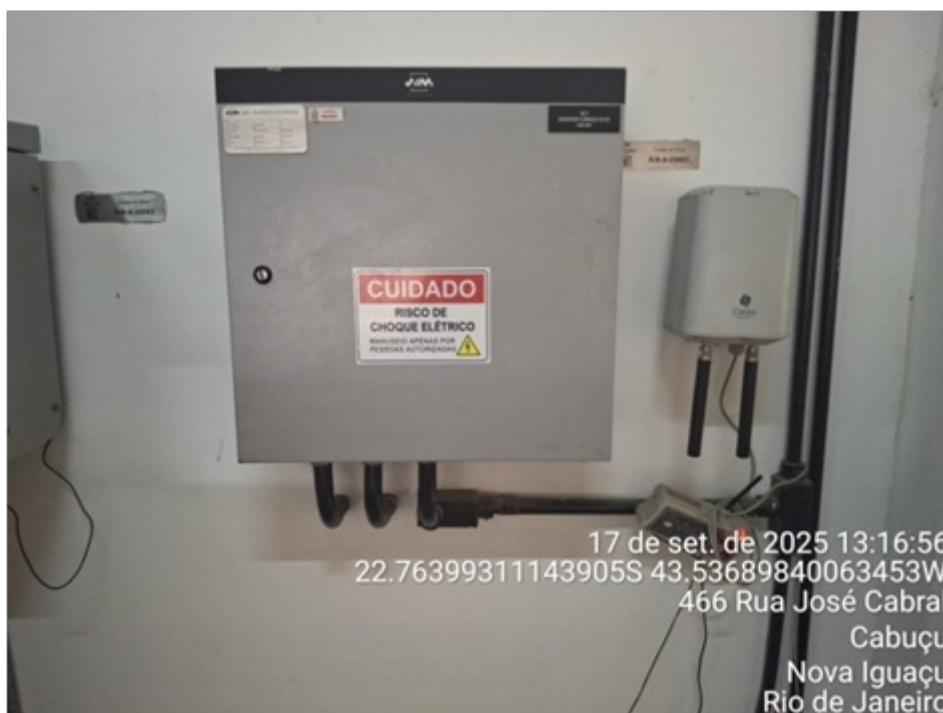
Painéis de controle e automação em bom estado de conservação e apresentando sinalização de risco elétrico (foto 6 e 7);

Foto 6 – Painéis de controle e automação

Foto 7 – Pannel com sinalização

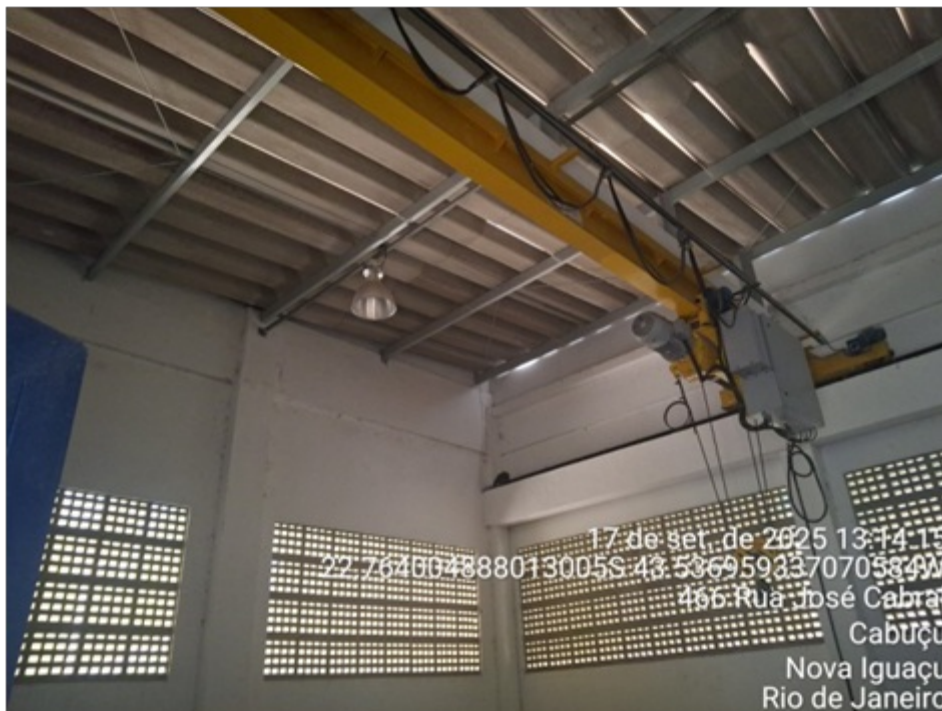
O abrigo do booster possui ponte rolante para movimentação de equipamentos e componentes de grande dimensão e peso (foto 8);

Foto 8 – Ponte rolante

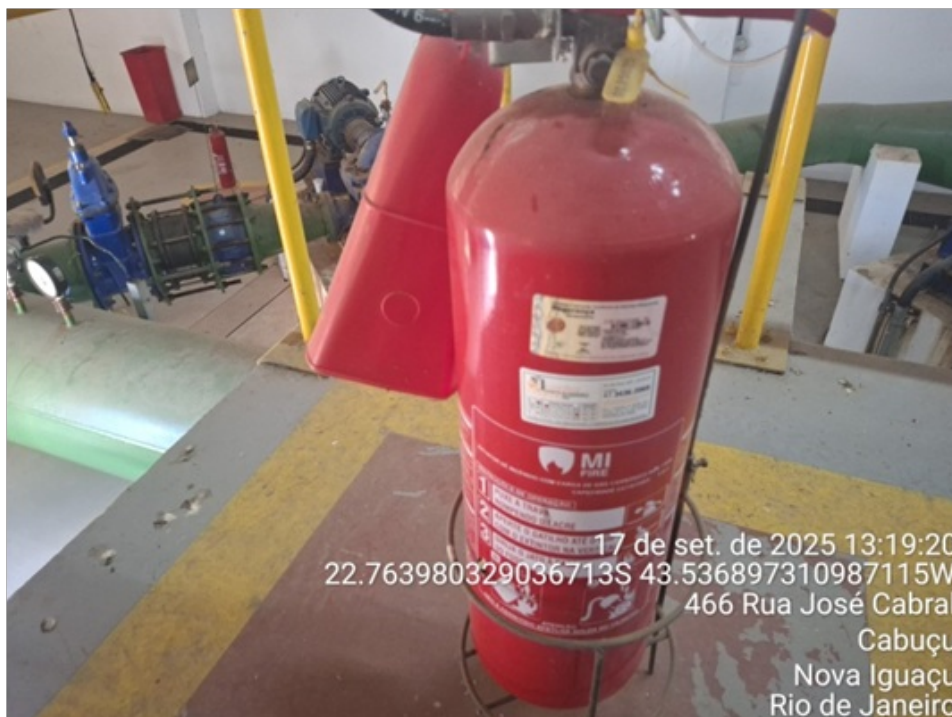
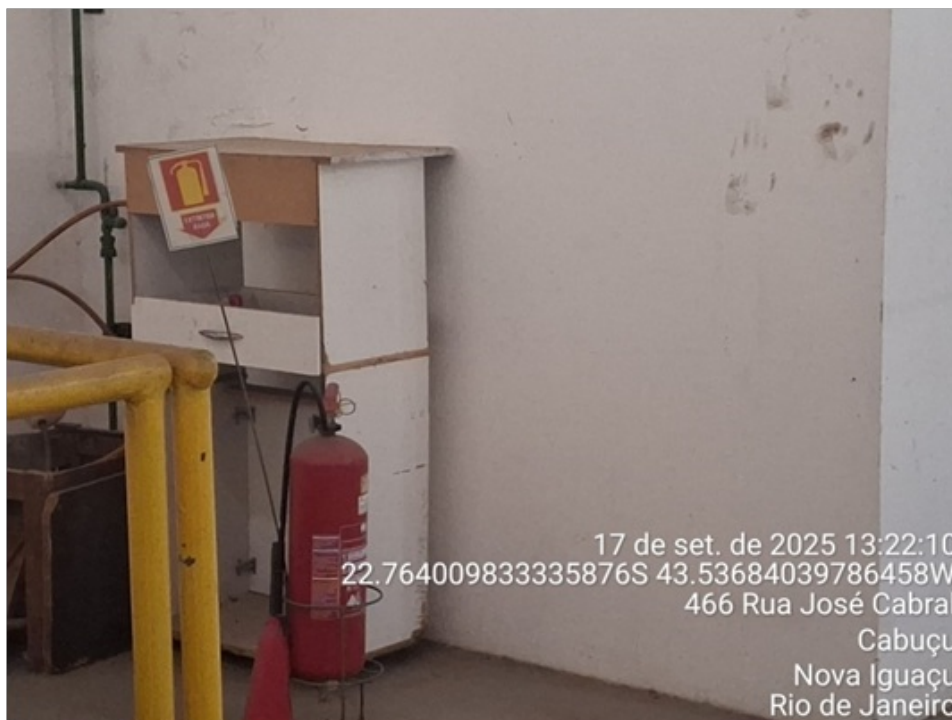
- No local haviam extintores dentro da validade, corretamente posicionados e identificados (Foto 9 e 10);
- O booster abastece o reservatório Cabuçu Alto.
- Booster é automatizado, operado via CCO;
- Pressão manométrica apresentada na retaguarda era de 10 mca e no recalque era de 48 mca durante a fiscalização (foto 11);

Foto 9 – Extintor instalado

Foto 10 – Extintor instalado

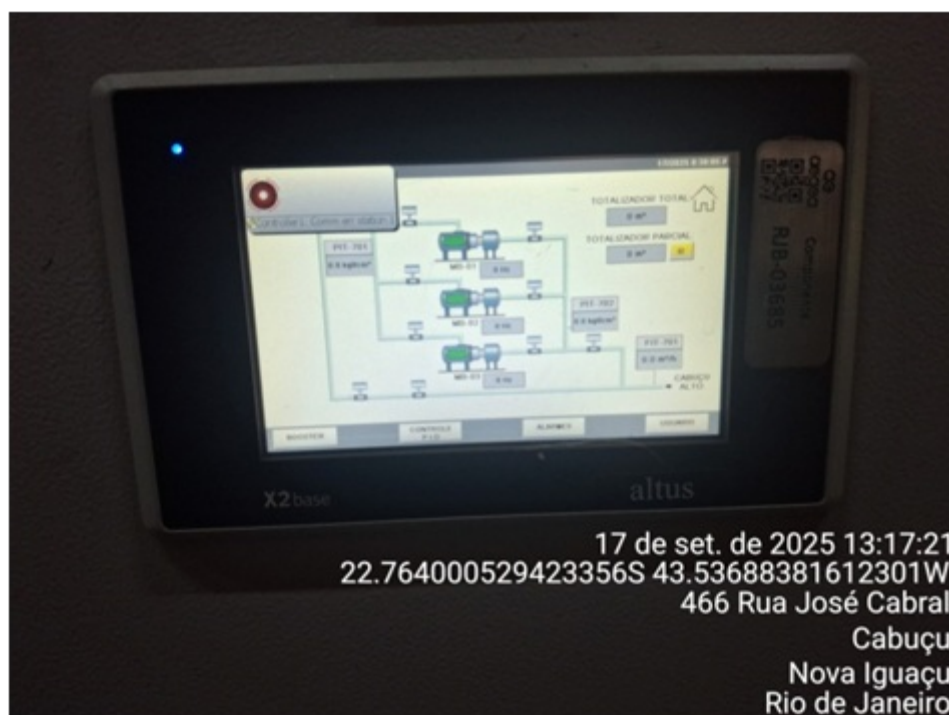
Foto 11 – Visor painel de controle
