Agência Reguladora de Energia e Saneamento Básico do Estado do Rio de Janeiro

## **RELATÓRIO DE FISCALIZAÇÃO AGENERSA/CASAN Nº 387/2025**

| <b>UNIDADE/OBRA FISCALIZADA</b> | ESTAÇÃO ELEVATÓRIA DE ÁGUA TRATADA E RESERVAÇÃO (EEAT/ERES) 690 - CABUÇU BAIXO | | |

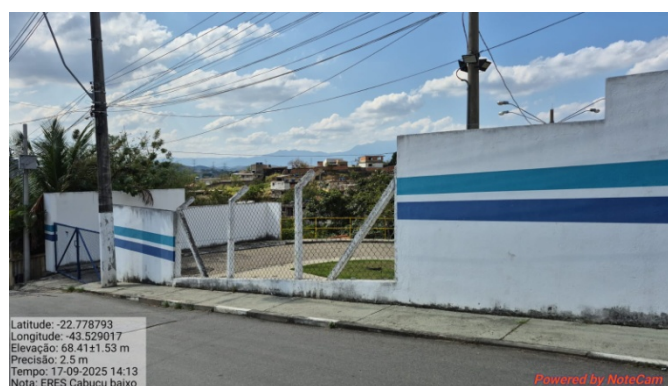
- A unidade apresenta fachada com identificação e pintura em alusão a concessionária, o local apresenta restrição de acesso (fotos 1 e 2);
- Há placa do bem no local (foto 3);
- Estruturas apresentam bom estado de conservação (fotos 1, 4, 5 e 6);
- Escada de acesso em conformidade;
- Há medidor de nível. Régua de nível e sensor que transmite ao CCO (fotos 7 e 8);
- Há boa iluminação natural e artificial no local;
- O local da unidade apresenta bom estado de conservação, limpeza e organização.

Foto 1 – Acesso ao reservatório

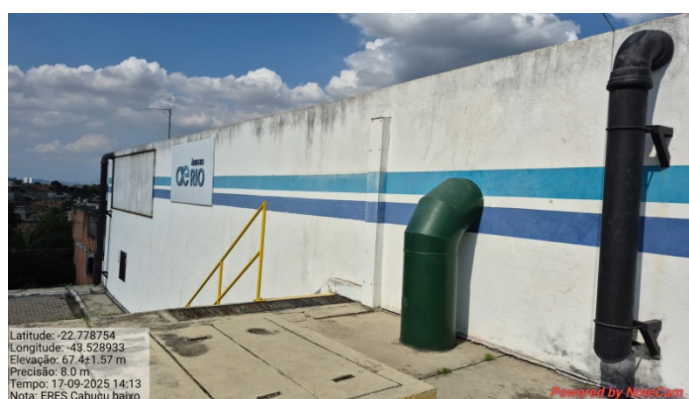
Foto 2 – Fachada principal reservatório

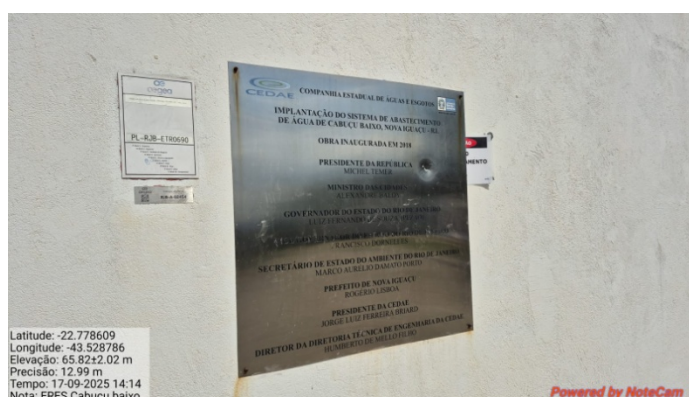
Foto 3 – Fachada principal reservatório

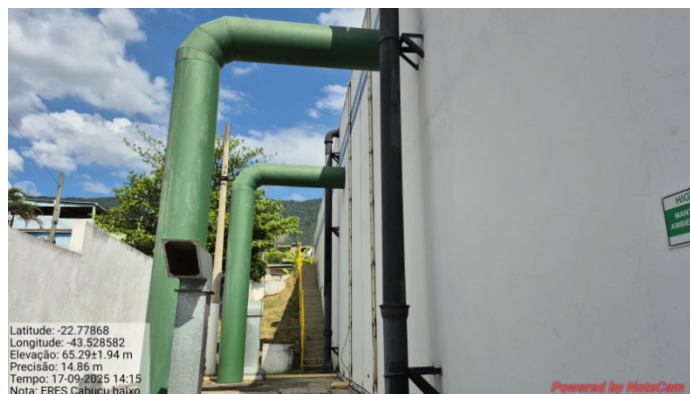
Foto 4 – Tubulação de chegada

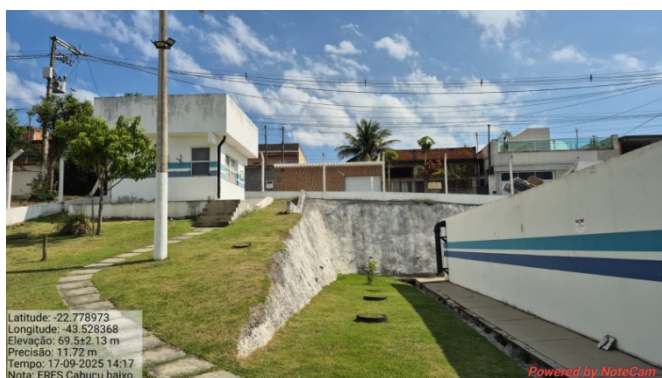
Foto 5 – Tubulação extravasora

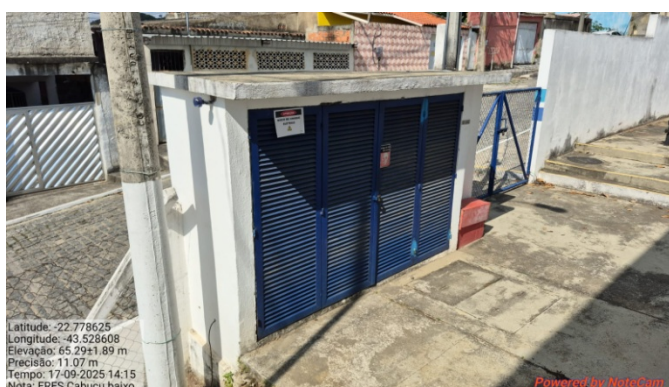
Foto 6 – Abrigo para painéis

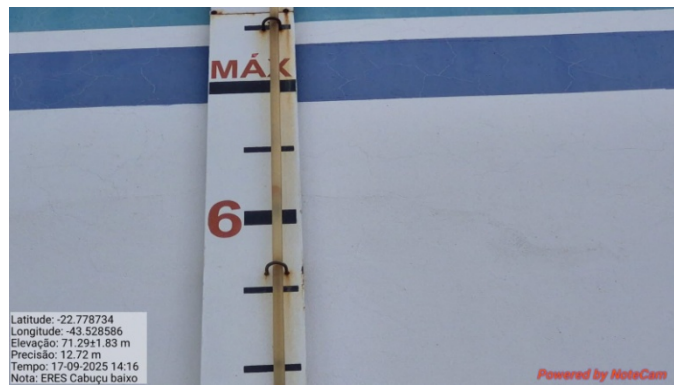
Foto 7 – Régua de nível

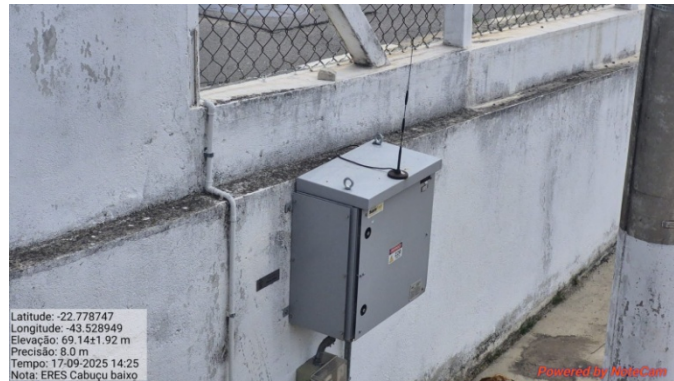
Foto 8 – Pannel de telemetria

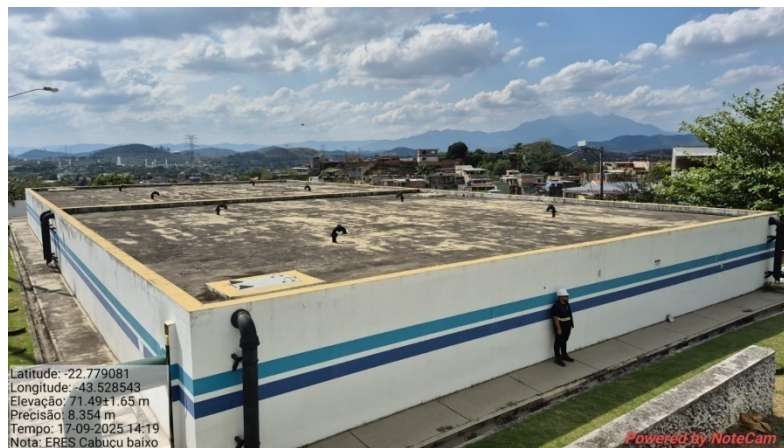
- As visitas estavam tamponadas e as tampas apresentavam bom estado de conservação. As tampas da laje do reservatório estavam presentes e em boas condições (foto 9);
- Suspiros de ventilação em bom estado de conservação;
- Haviam para-raios instalados nos postes no entorno do reservatório;

Foto 9 – Laje do reservatório

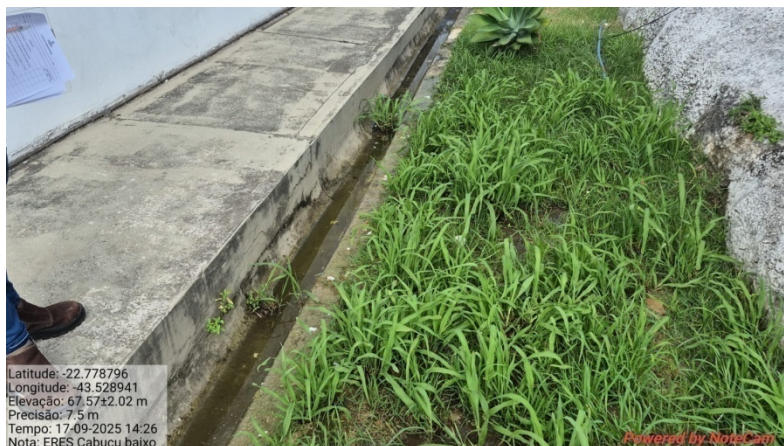
- Reservatório possui uma elevatória para o Reservatório Taça, localizado cota acima.
- No momento da fiscalização o nível indicado era de 6,00m;
- Haviam para-raios instalados nos postes entorno do reservatório;
- No momento havia um vazamento no ramal dentro da Unidade (foto 10).

Foto 10 – Vazamento de ramal

- Não foi apresentado histórico de manutenções;
- Há vazamento de ramal na Unidade.

- Apresentar registro de manutenções;
- Efetuar o reparo do vazamento do ramal.
