**RELATÓRIO DE FISCALIZAÇÃO AGENERSA/CASAN Nº 388/2025**

| <b>UNIDADE/OBRA FISCALIZADA</b> | ESTAÇÃO ELEVATÓRIA DE ÁGUA TRATADA (EEAT) 0847 - CABUÇU BAIXO | | |
| <b>PERÍODO DE FISCALIZAÇÃO</b> | 17/09/2025 | | |

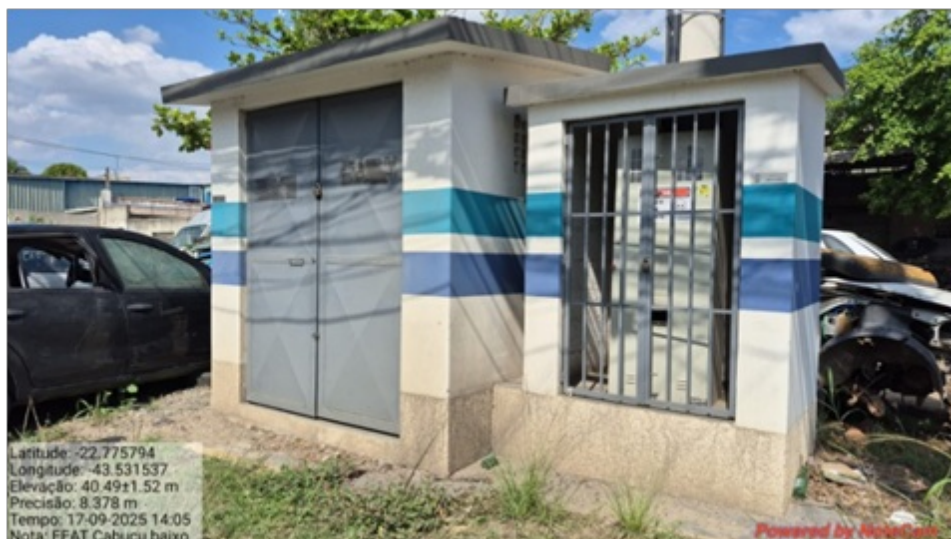
- O abrigo do conjunto motobomba é enterrado, fechado com tampa de concreto. Havia carros em cima, e portanto não foi possível visualização;
- O abrigo dos painéis de comando estavam com pintura em alusão a concessionária e em seu interior havia a placa de identificação do bem (foto 1 e 2);

Foto 1 – Abrigo dos painéis de comando, telemetria e elétrica

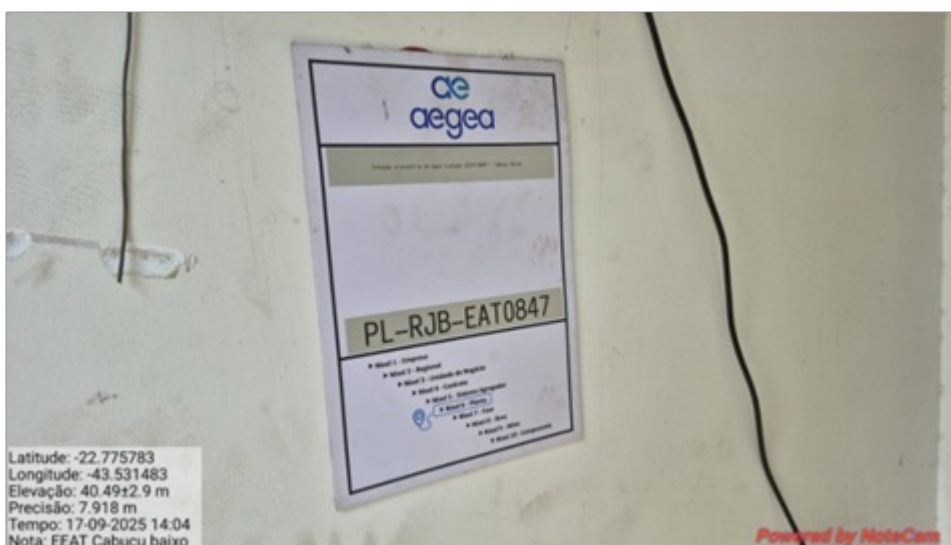
Foto 2 – Placa do bem

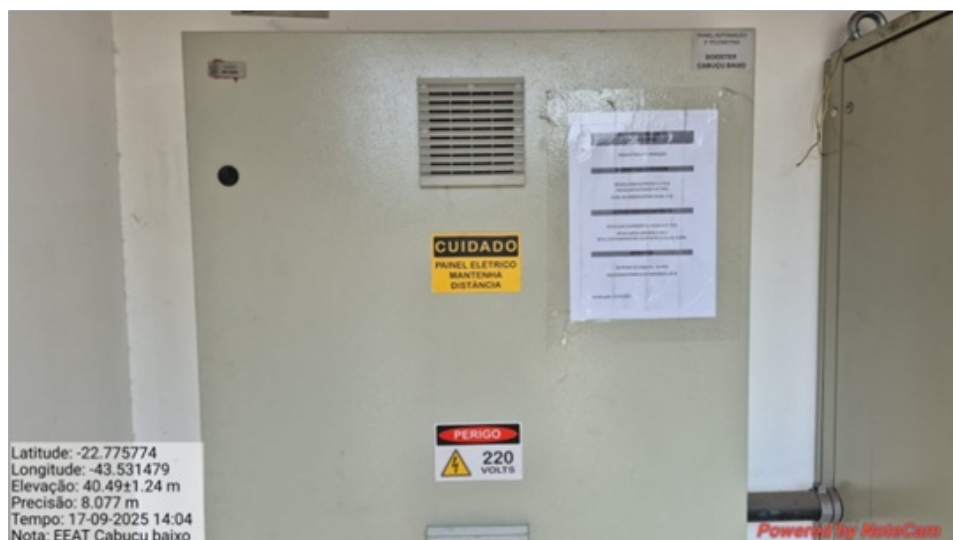
- A unidade compõe-se de 1 conjunto motobomba com potência de 50 CV, sem conjunto reserva;
- A tubulação de sucção é DN600, de recalque DN 400, com vazão de 150l/s;
- A bomba é do do tipo anfíbio, não foi possível visualizar seu estado de conservação;
- Painéis de controle e automação em bom estado de conservação e apresentando sinalização de risco elétrico (foto 3, 4 e 4);
- No momento o conjunto motobomba estava em operação (foto 6);
- Equipamentos elétricos bem conservados.

Foto 3 – Pannel de automação e telemetria

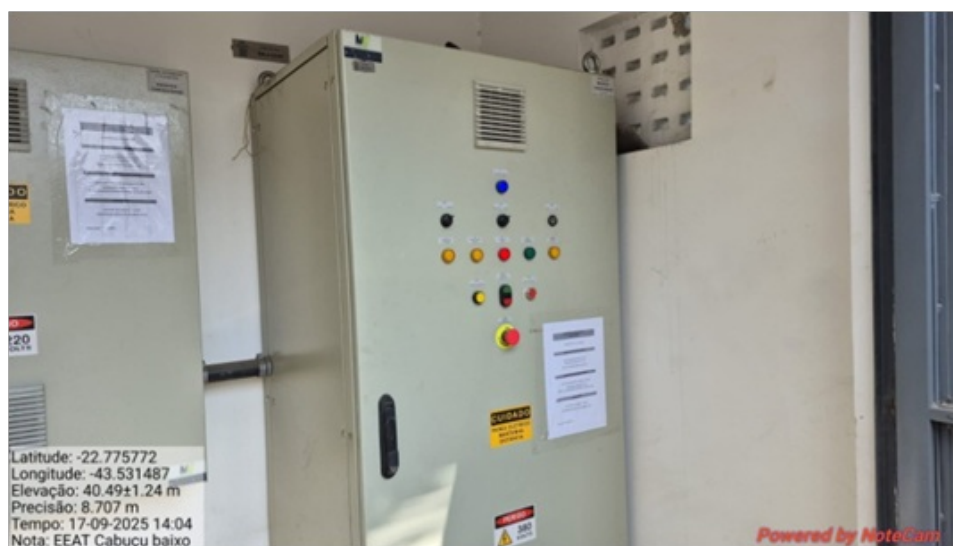
Foto 4 – Pannel de comando

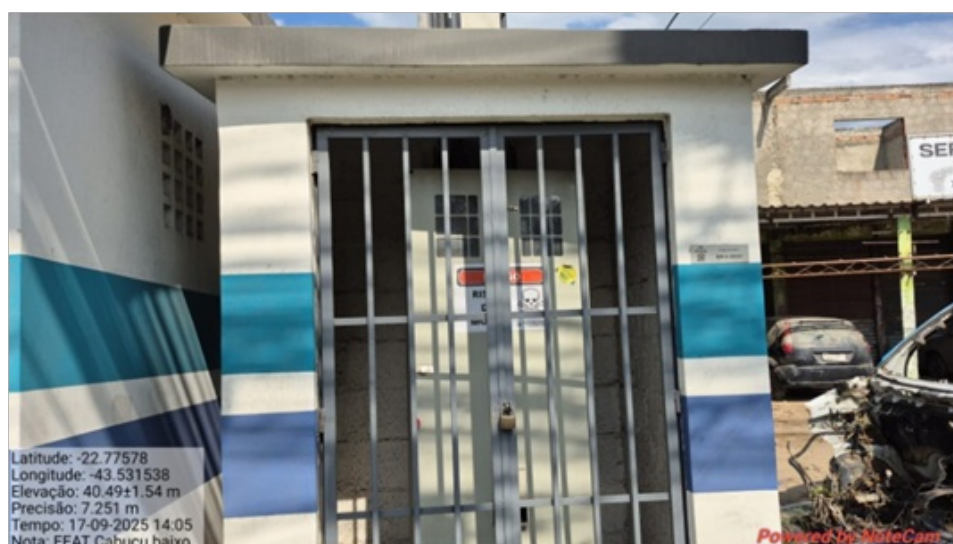
Foto 5 – Pannel elétrico

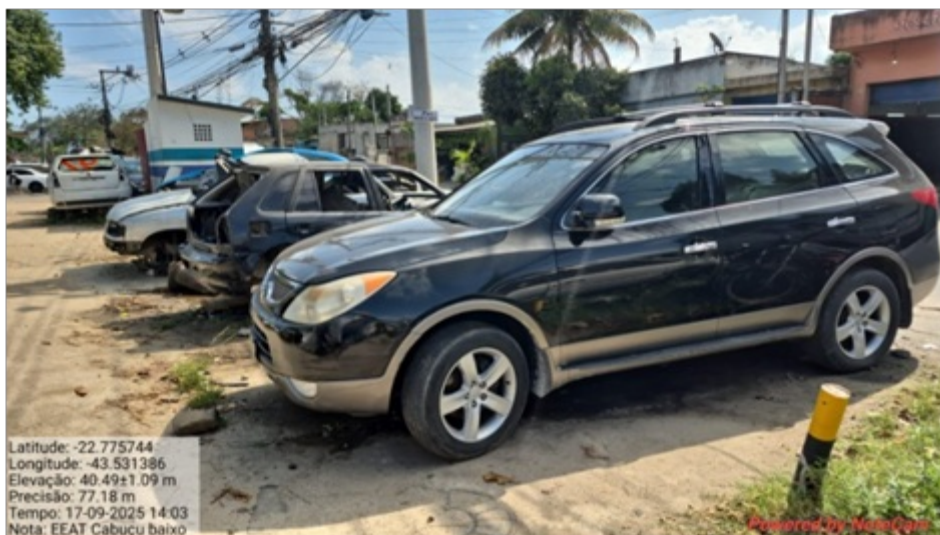
Foto 6 – Local abrigo do conjunto motobomba (abrigo enterrado)
