Agência Reguladora de Energia e Saneamento Básico do Estado do Rio de Janeiro

## **RELATÓRIO DE FISCALIZAÇÃO AGENERSA/CASAN Nº 389/2025**

| <b>UNIDADE/OBRA FISCALIZADA</b> | ESTAÇÃO DE RESERVAÇÃO (ERES) 113 - CABUÇU ALTO | | |

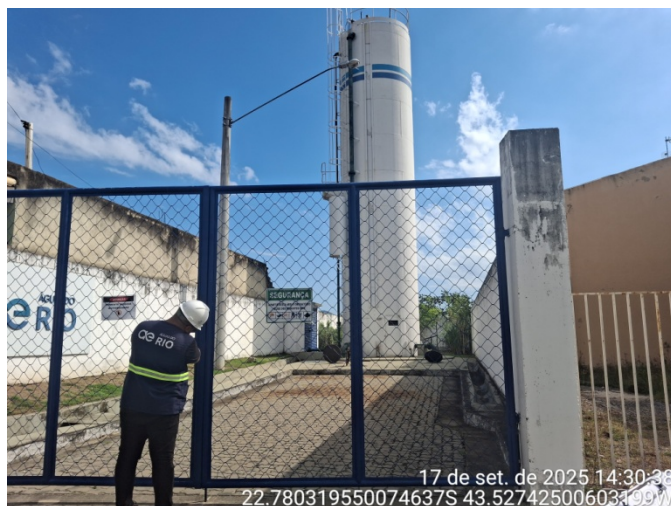
- A unidade apresenta fachada com identificação, o local apresenta restrição de acesso (fotos 1, 2 e 3);
- Não foi visualizado a placa do bem no local (no interior do painel);
- Estruturas apresentam bom estado de conservação (fotos 2 e 3);
- Há boa iluminação natural no local;
- Reservatório possui para-raio;
- O local da unidade apresenta bom estado de conservação, limpeza e organização.

Foto 1 – Acesso ao reservatório

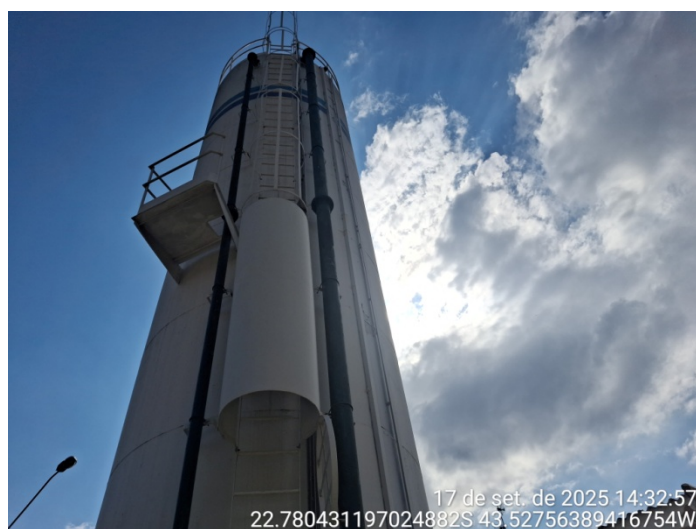
Foto 2 – Fachada principal reservatório

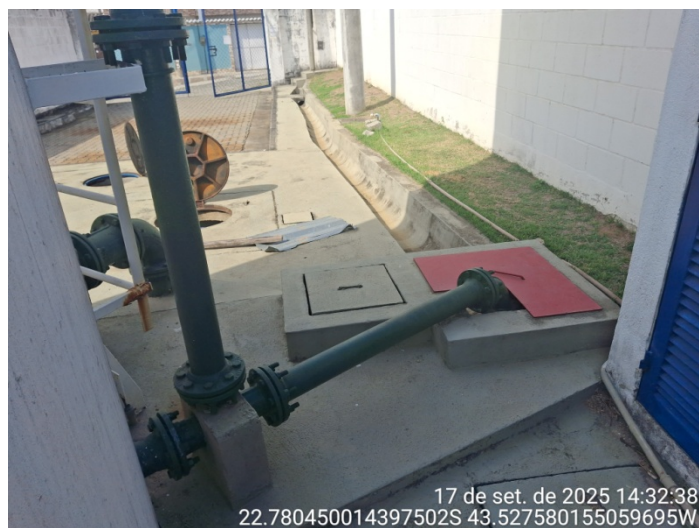
Foto 3 – Tubulação de chegada

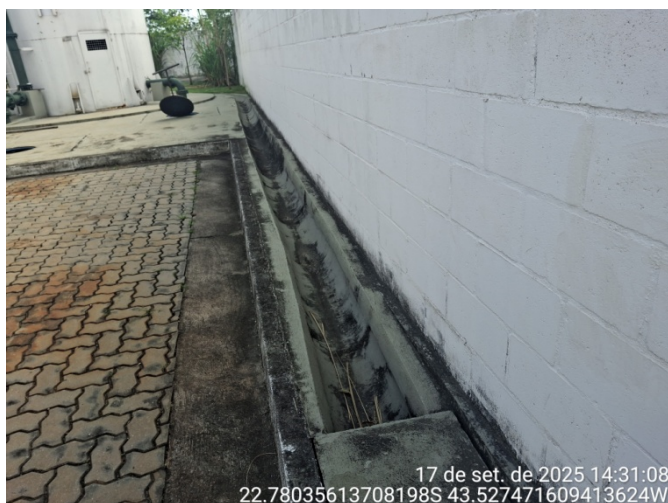
- Barrilete e abrigo para painéis em boas condições (fotos 4, 5 e 6);
- Fundo do reservatório apresenta eflorescência e ferrugem, indicativo de infiltração (foto 7).

Foto 4 – Drenagem

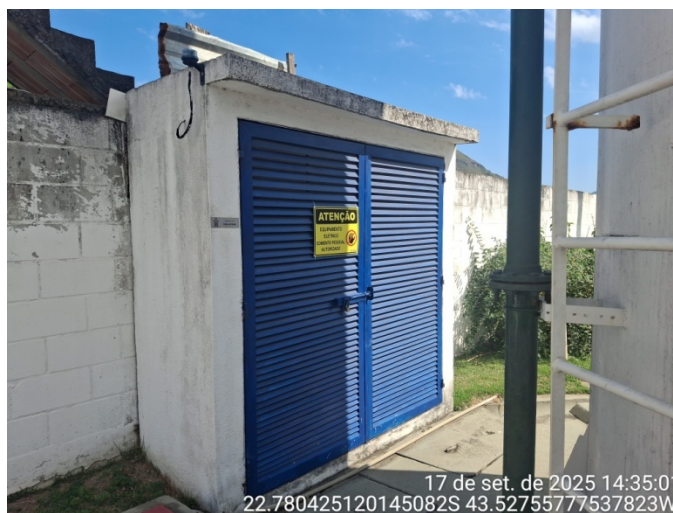
Foto 5 – Abrigo para painéis e edificação operacional

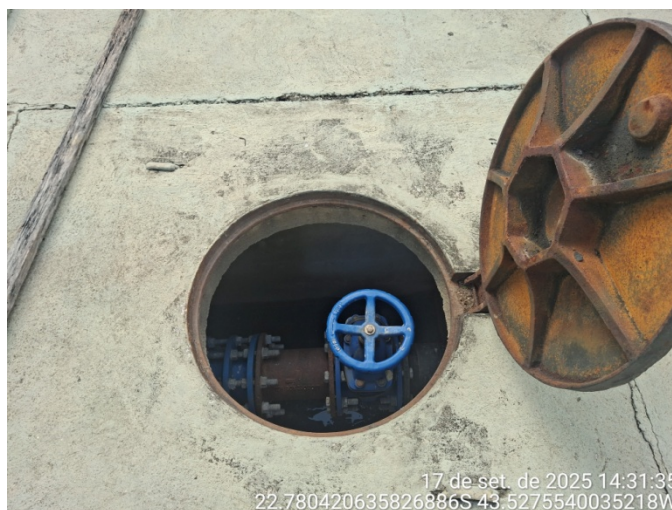
Foto 6 – Válvula da distribuição

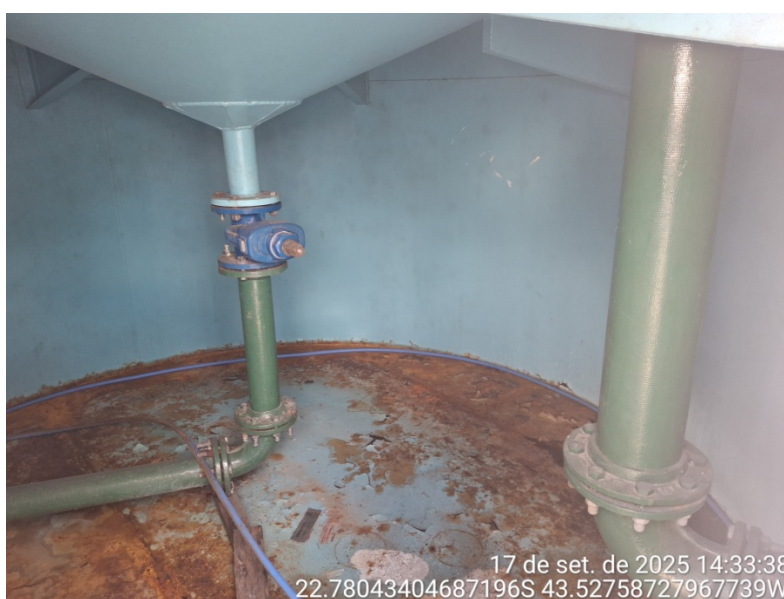
Foto 7 – Visita de fundo

- Não foi apresentado registro de manutenções;
- Fundo do reservatório apresenta ferrugem.

- Apresentar registro de manutenções;
- Reparar o fundo do reservatório.

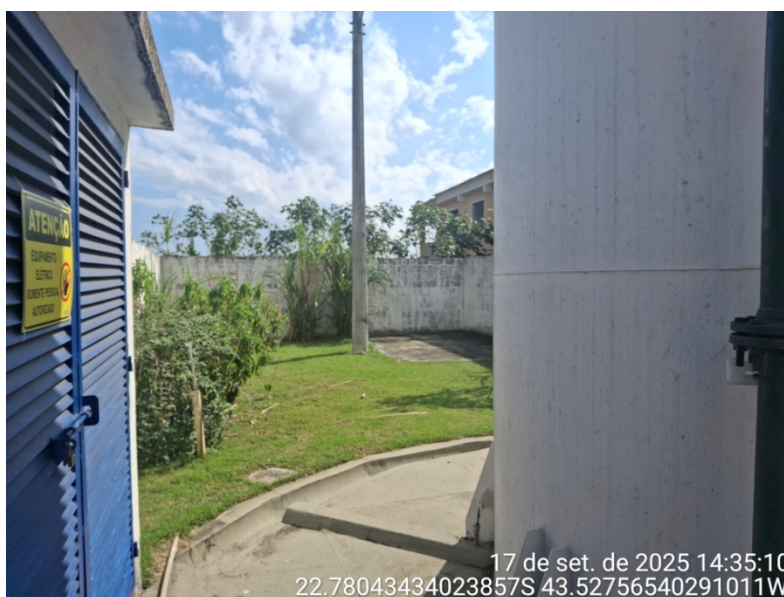
Foto 8 – Painéis de comando
