## **RELATÓRIO DE FISCALIZAÇÃO AGENERSA/CASAN Nº 390/2025**

| <b>UNIDADE/OBRA FISCALIZADA</b> | ESTAÇÃO DE RESERVAÇÃO (ERES) 109 - ALVORADA | | |
| <b>ENDEREÇO DA UNIDADE/OBRA FISCALIZADA</b> | Rua Katia, 210 Jardim Alvorada - Nova Iguaçu/RJ | | |
| <b>PERÍODO DE FISCALIZAÇÃO</b> | 17/09/2025 | | |

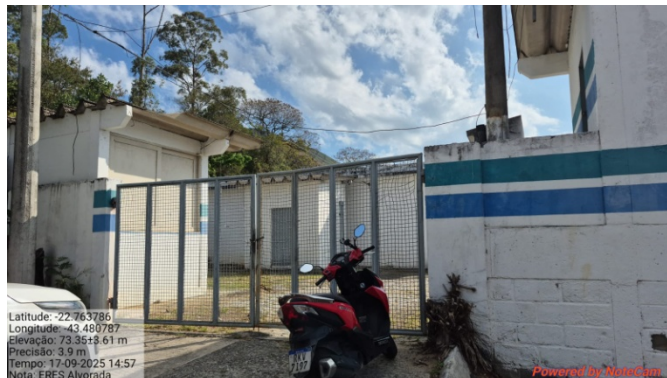
A unidade apresenta fachada sem identificação, há pintura em alusão a concessionária e boa manutenção do entorno, apresenta portão de acesso (fotos 1, 2, 3 e 4);

Foto 1 – Portão de acesso ao reservatório

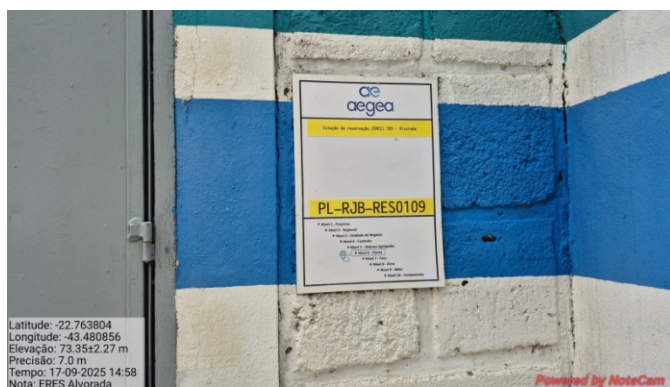
- Há placa do bem no local (foto 2);
- Barrilete e abrigo pendentes de reforma (fotos 5 e 6);

Foto 2 – Placa do bem

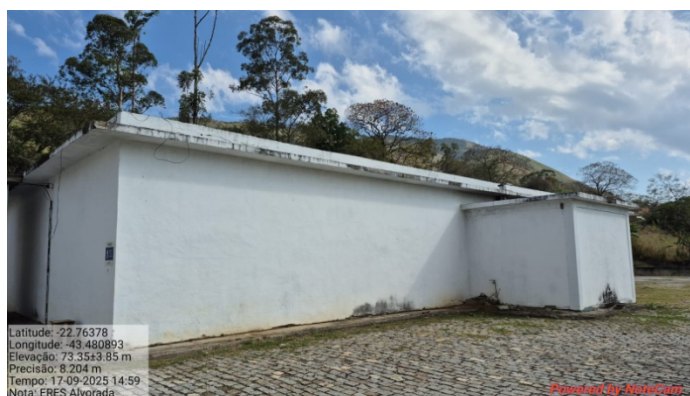
Foto 3 – Fachada principal reservatório

- Barrilete com pontos de oxidação e abrigo com infiltração e sem porta;
- A unidade não apresenta identificação da concessionária.

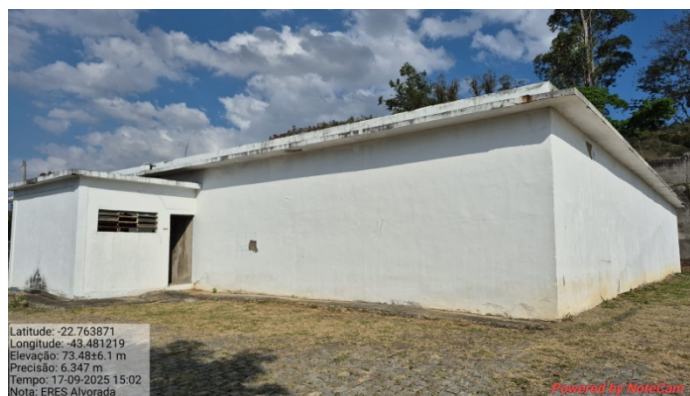
Foto 4 – Parte fachada lateral e acesso ao barrilete

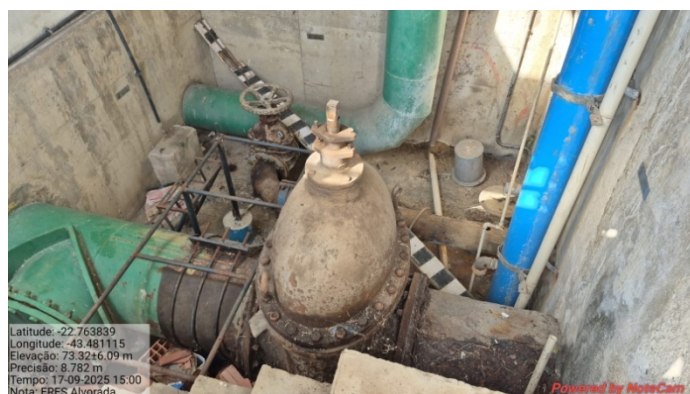
Foto 5 – Barrilete

- Apresentar o cronograma de reforma e previsão de ativação do reservatório;
- Manter limpeza de toda a área do reservatório;
- Apresentar histórico de manutenções na unidade.

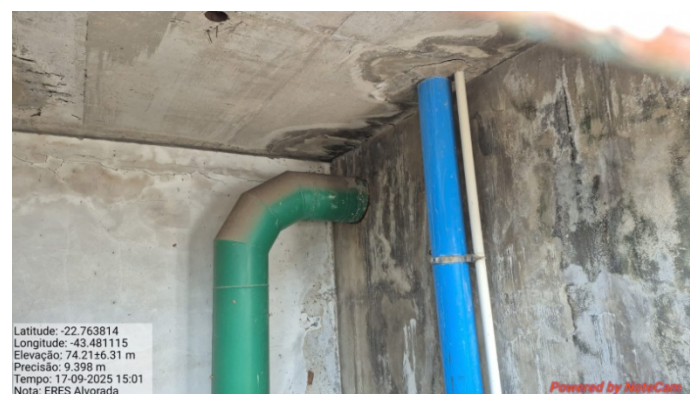
Foto 6 – Barrilete e válvulas

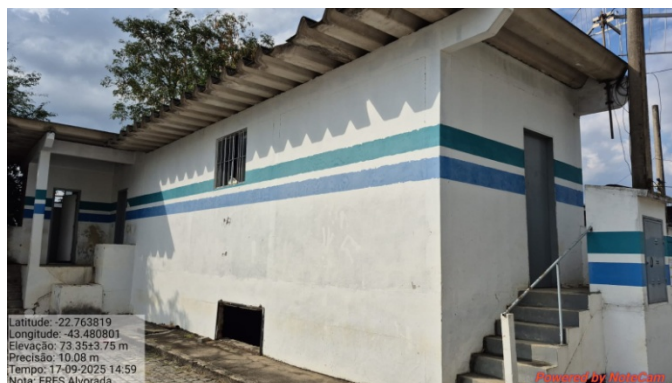
- No terreno do reservatório há um prédio operacional em bom estado de conservação (foto 7);

Foto 7 – Prédio operacional

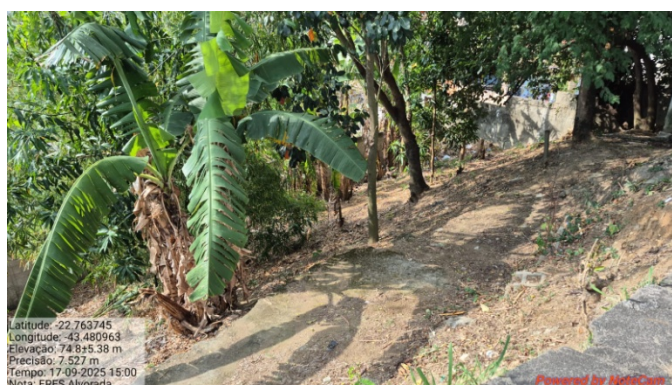
Foto 8 – Terreno tubulação de chegada
