Agência Reguladora de Energia e Saneamento Básico do Estado do Rio de Janeiro

**RELATÓRIO DE FISCALIZAÇÃO AGENERSA/CASAN Nº 391/2025**

| <b>UNIDADE/OBRA FISCALIZADA</b> | ESTAÇÃO ELEVATÓRIA DE ÁGUA TRATADA (EEAT) 1005 - BRASILIA | | |

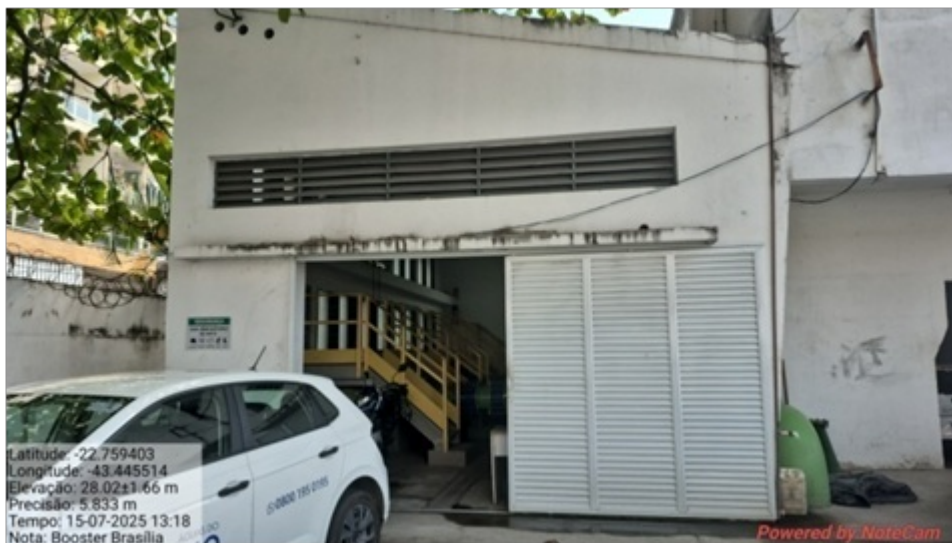
- O abrigo é uma estrutura em alvenaria com ventilação e apresenta boas condições estruturais, apresenta identificação da concessionária e placa do bem na entrada (foto 1);
- A unidade compõe-se de 3 conjuntos motobombas cada uma com potência de 100 CV, devendo trabalhar no sistema 2+1 (fotos 2 e 3);
- As bombas são do tipo centrífuga estavam em funcionamento, com boa conservação;

Foto 1 – Abrigo booster (ou elevatória)

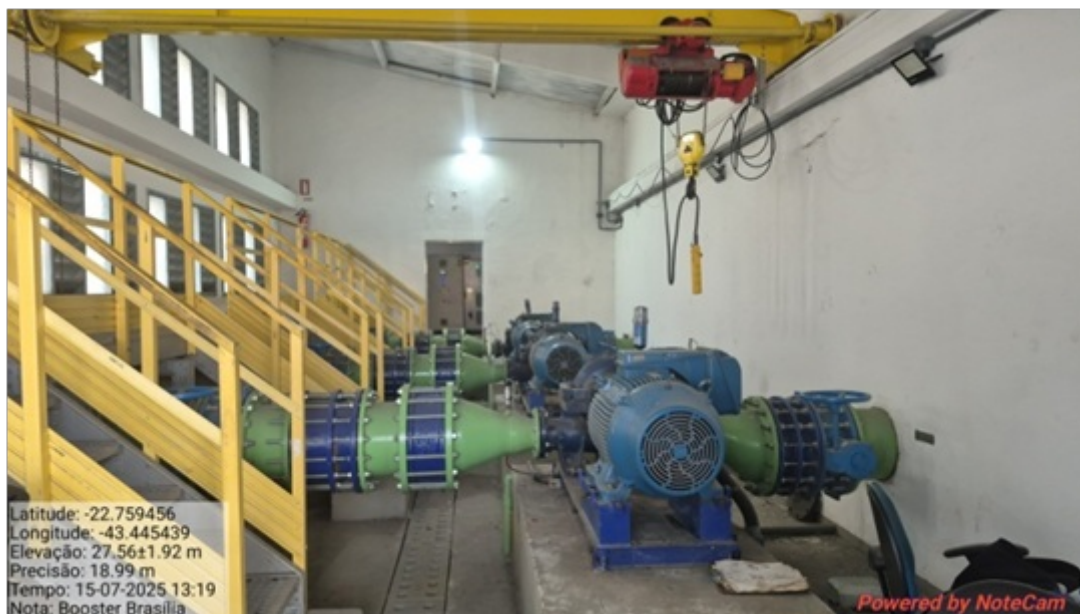
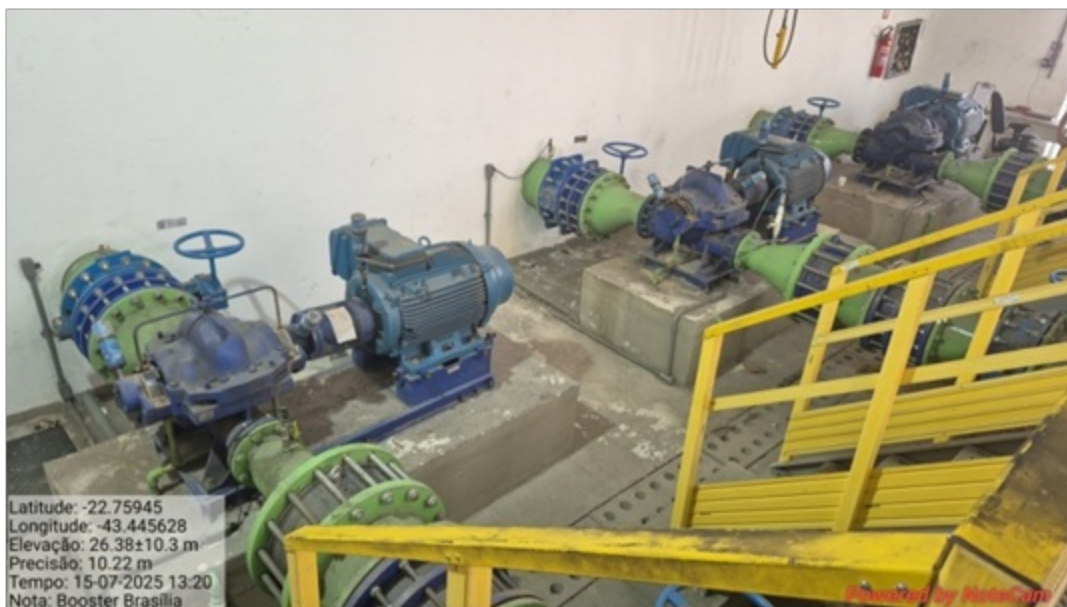
Foto 2 – Barrilete do booster e conjuntos motobombas

Foto 3 – Barrilete do booster e conjuntos motobombas

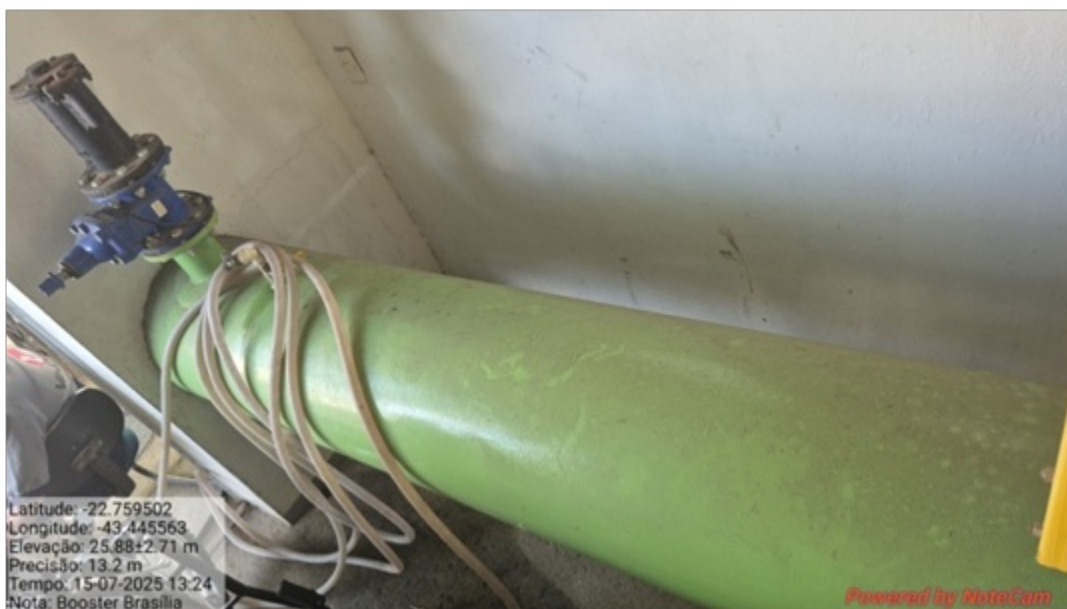
Foto 4 – Saída tubulações de recalque

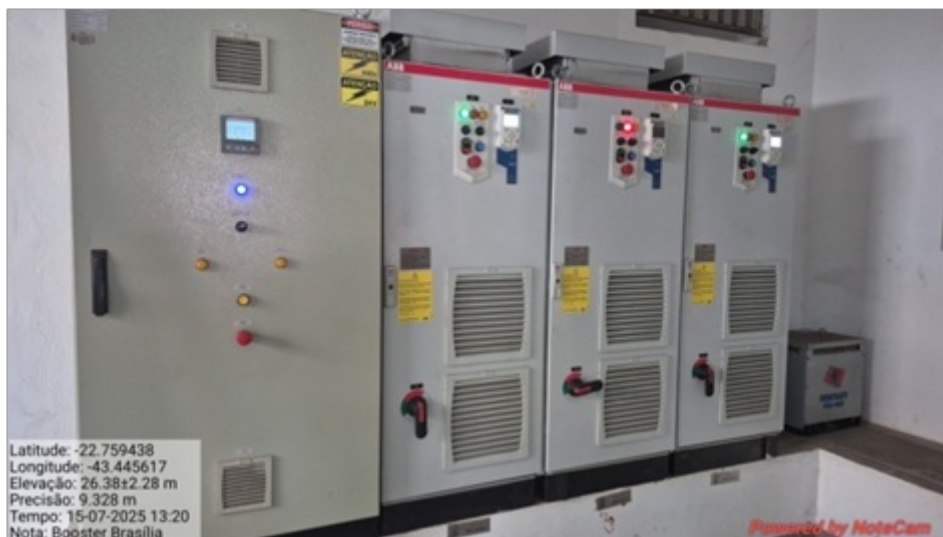
- Painéis de controle e automação em bom estado de conservação e apresentando sinalização de risco elétrico (foto 4);
- No momento da fiscalização dois conjuntos motobombas estavam em operação, um conjunto estava atuando como reserva. Há inversor de frequência (foto 6);
- Equipamentos elétricos bem conservados;
- O abrigo possui iluminação natural e artificial;
- Válvulas de retenção instaladas e operando normalmente;
- O abrigo do booster possui ponte rolante para movimentação de equipamentos e componentes de grande dimensão e peso (foto 7);

Foto 5 – Painéis de controle e automação

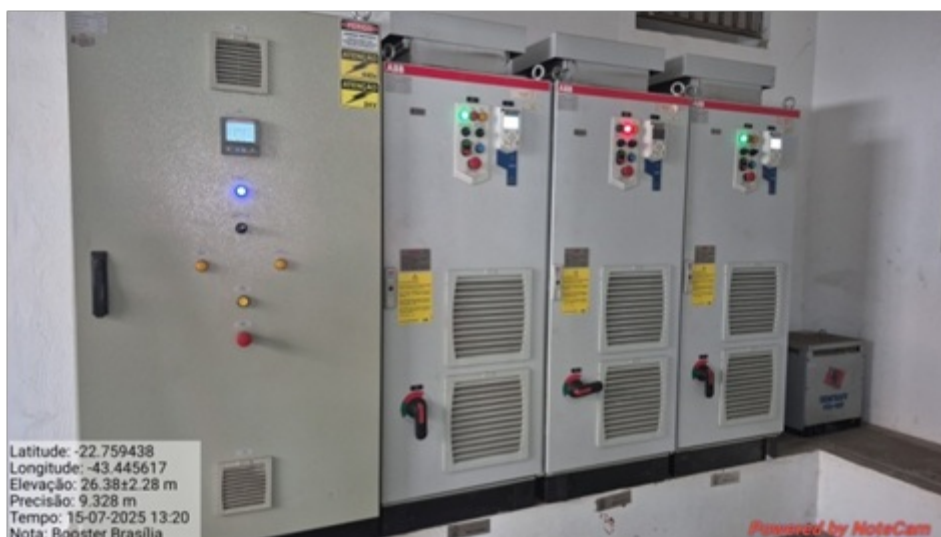
Foto 6 – Inversores de frequência

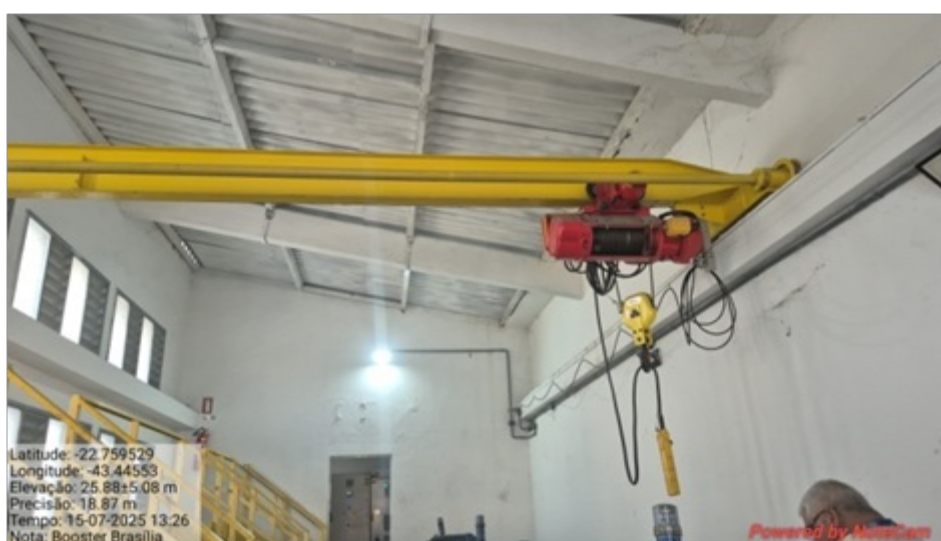
Foto 7 – Ponte rolante

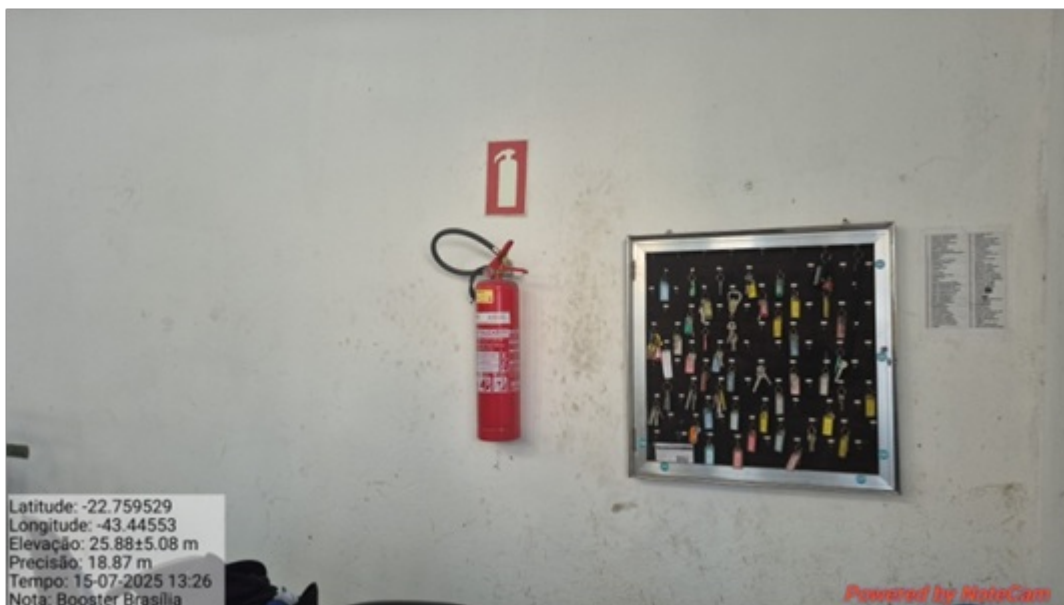
- No local haviam extintores dentro da validade, corretamente posicionados e identificados (foto 8);
- O booster abastece o reservatório Posse.
- Booster é automatizado, operado via CCO, durante 24h;
- Pressão manométrica apresentada na retaguarda era de 20 mca e no recalque era de 44 mca durante a fiscalização (foto 9);
- A unidade também funciona como base da eletromecânica;
- Segundo informado pelo representante da concessionária a vazão varia de 300 a 400 L/s.

Foto 8 – Extintor instalado

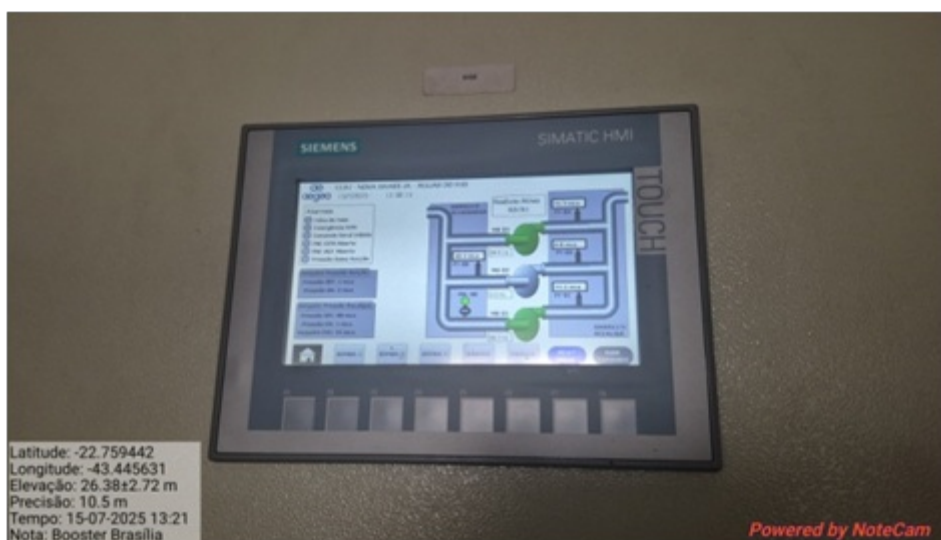
Foto 9 – Visor painel de controle

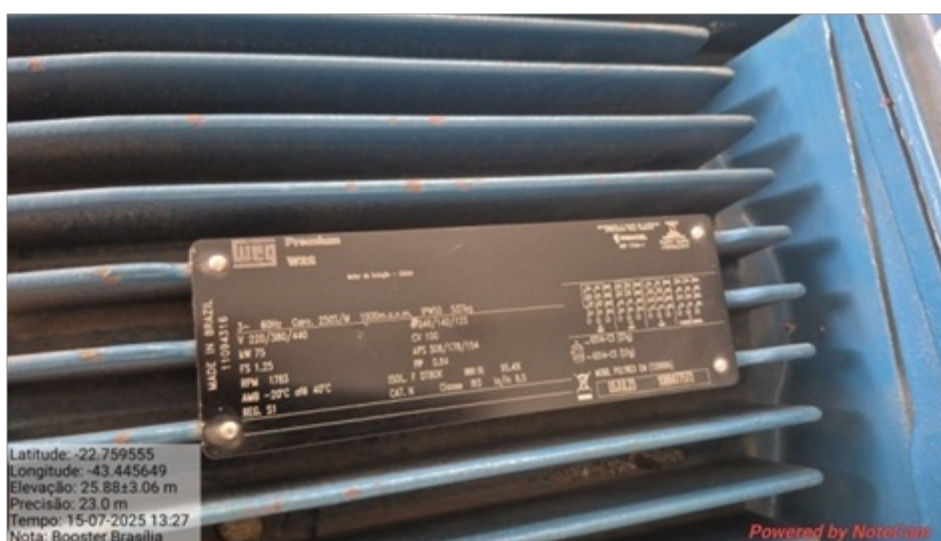
Foto 10 – Placa da bomba

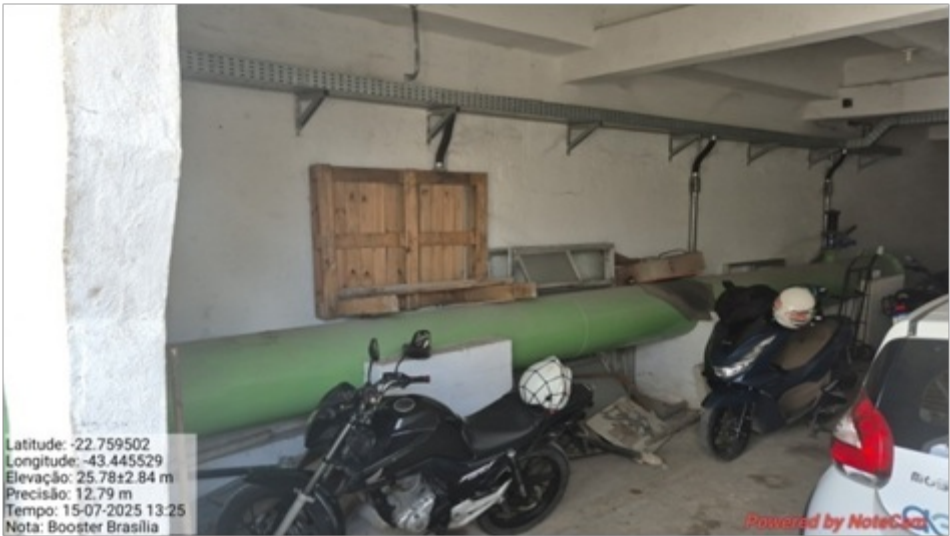
- Objetos em local inapropriado (foto 11).

Foto 11 – Objetos em cima da tubulação

- Providenciar local adequado para guarda e armazenamento de objetos alheios a unidade.
