**RELATÓRIO DE FISCALIZAÇÃO AGENERSA/CASAN Nº 393/2025**

| <b>UNIDADE/OBRA FISCALIZADA</b> | ESTAÇÃO ELEVATÓRIA DE ÁGUA TRATADA (EEAT) 42 - POSSE | | |
| <b>ENDEREÇO DA UNIDADE/OBRA FISCALIZADA</b> | Estrada Velha de Iguaçu, 812 - Miguel Couto, Belford Roxo - RJ | | |
| <b>PERÍODO DE FISCALIZAÇÃO</b> | 15/07/2025 | | |

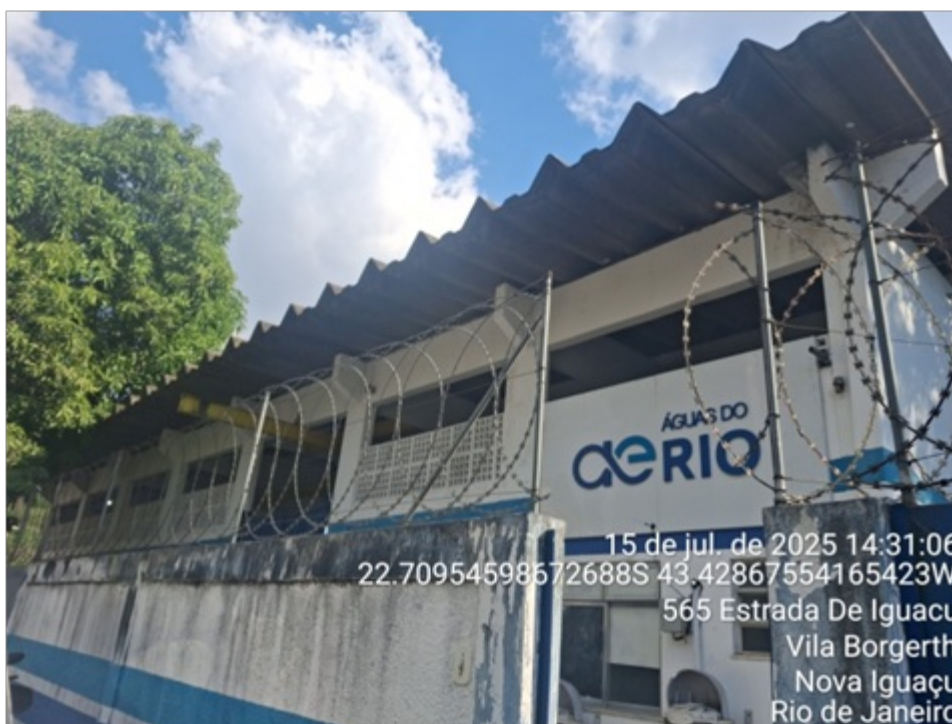
- O abrigo é uma estrutura em alvenaria com ventilação e apresenta boas condições estruturais, apresenta identificação da concessionária e placa do bem na entrada (foto 1);

Foto 1 – Abrigo booster (ou elevatória)

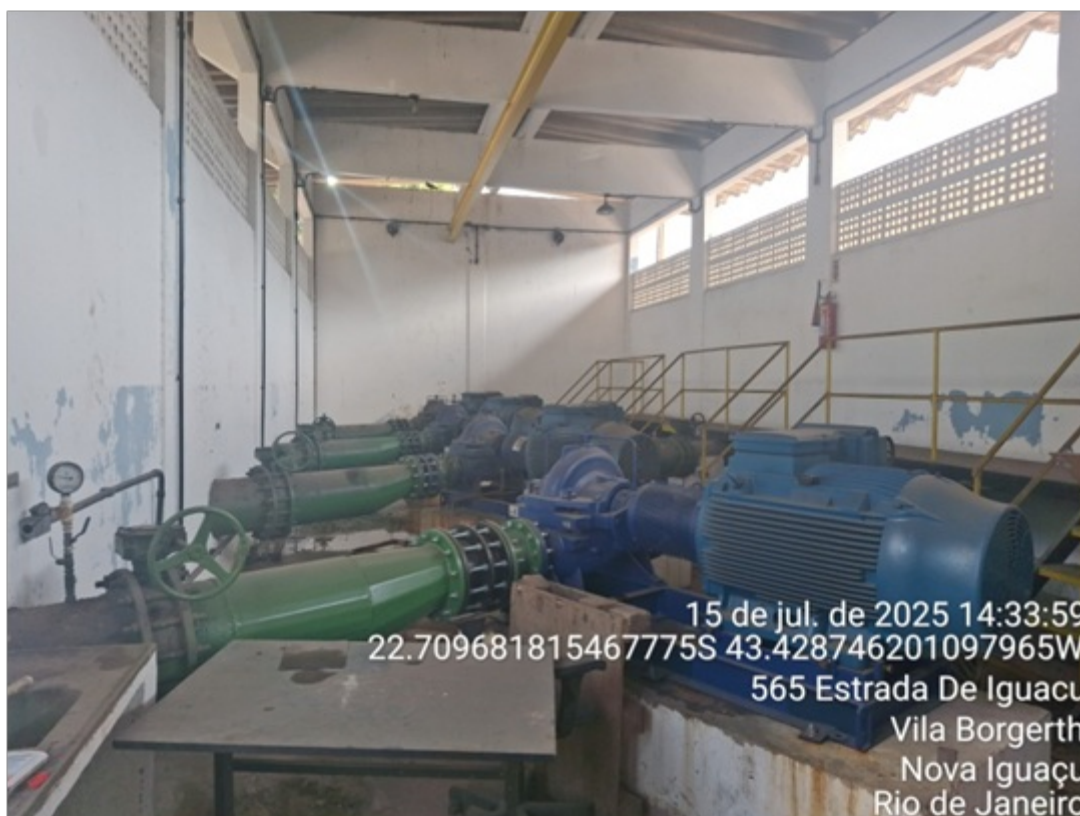
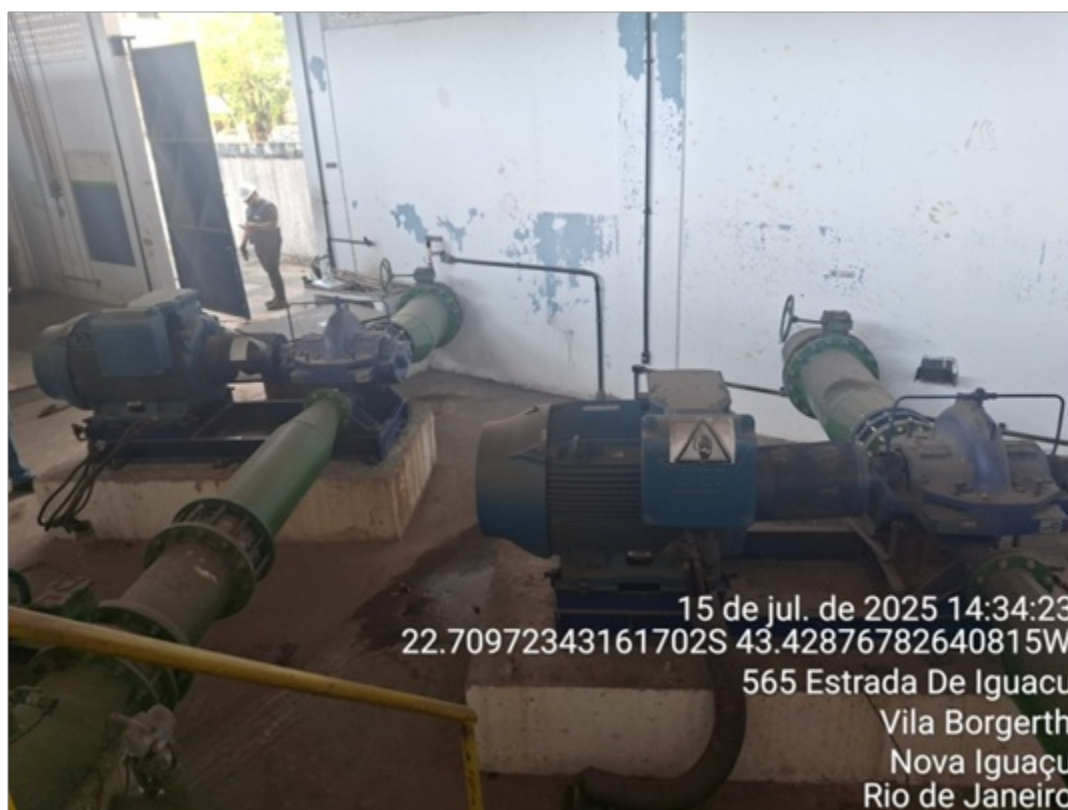
- A unidade compõe-se de 4 conjuntos motobombas cada uma com potência de 175 CV, devendo trabalhar no sistema 3+1 (fotos 2 e 3);
- As bombas são do tipo centrífuga estavam em funcionamento, com boa conservação;
- Painéis de controle e automação em bom estado de conservação e apresentando sinalização de risco elétrico (foto 4);
- No momento da fiscalização dois conjuntos motobombas estavam em operação, um conjunto não estava operando e um conjunto estava atuando como reserva. Há inversor de frequência (foto 6);
- Equipamentos elétricos bem conservados;
- O abrigo possui iluminação natural e artificial;
- Válvulas de retenção instaladas e operando normalmente;
- O abrigo do booster possui ponte rolante para movimentação de equipamentos e componentes de grande dimensão e peso (foto 7);

Foto 2 – Barrilete do booster e conjuntos motobombas

Foto 3 – Barrilete do booster e conjuntos motobombas

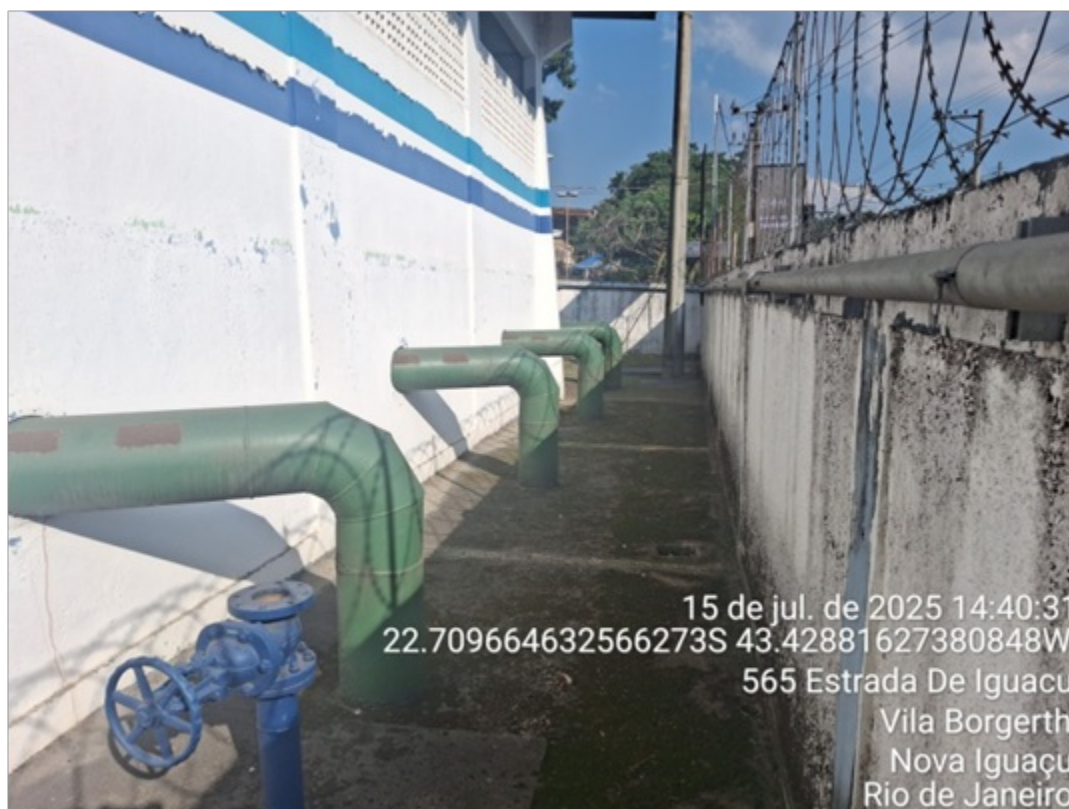
Foto 4 – Saída tubulações de recalque

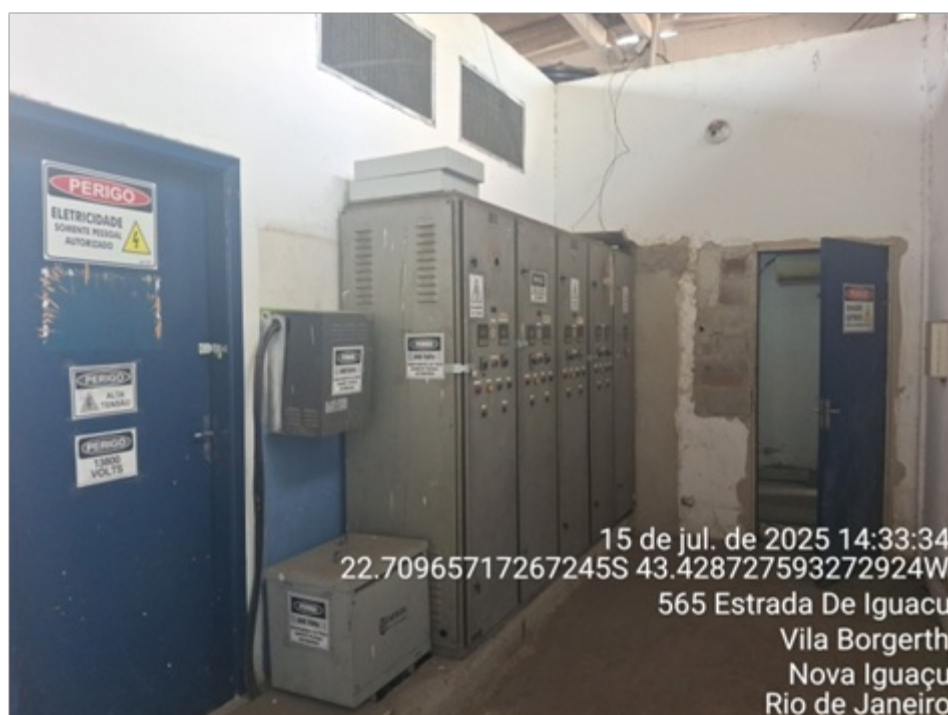
Foto 5 – Painéis de controle e automação

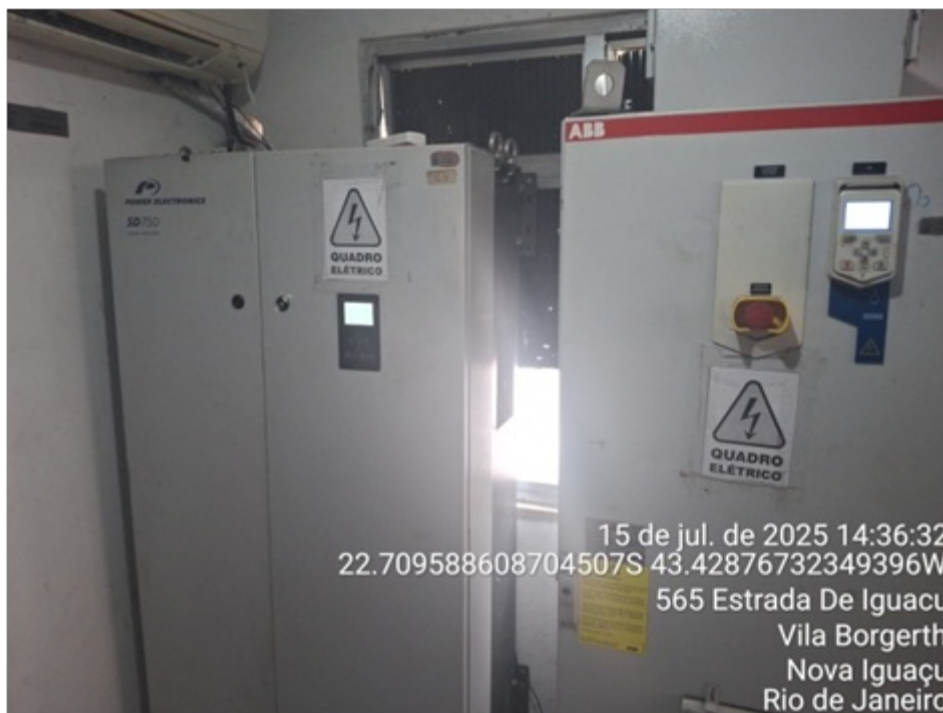
Foto 6 – Inversor de frequência

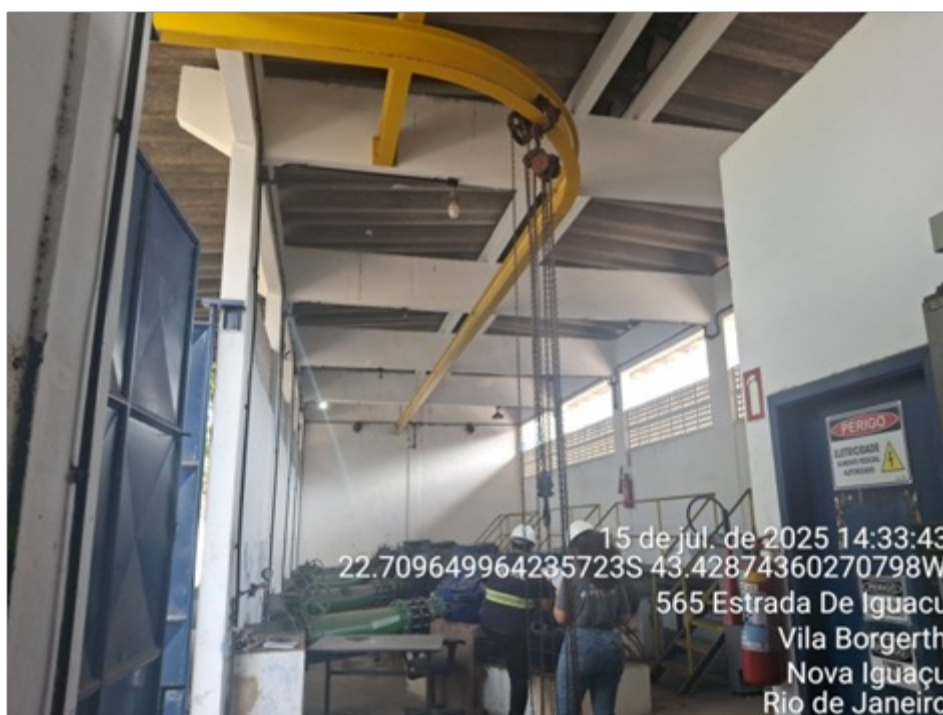
Foto 7 – Ponte rolante

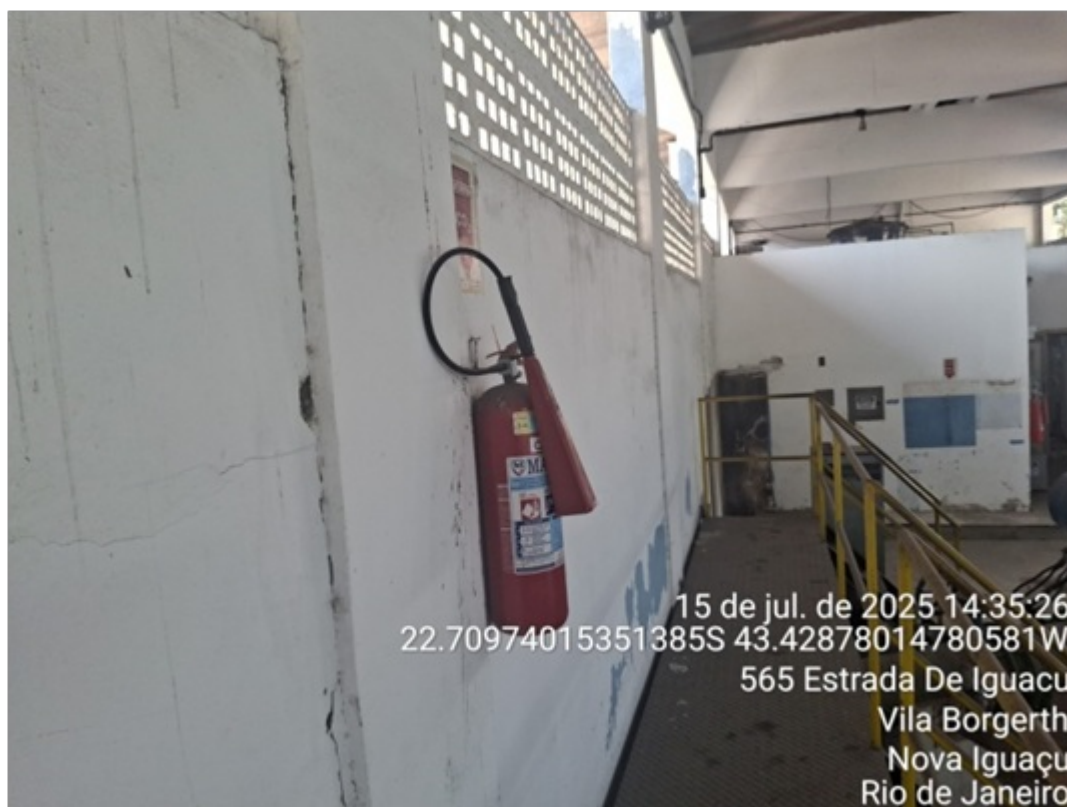
Foto 8 – Extintor instalado

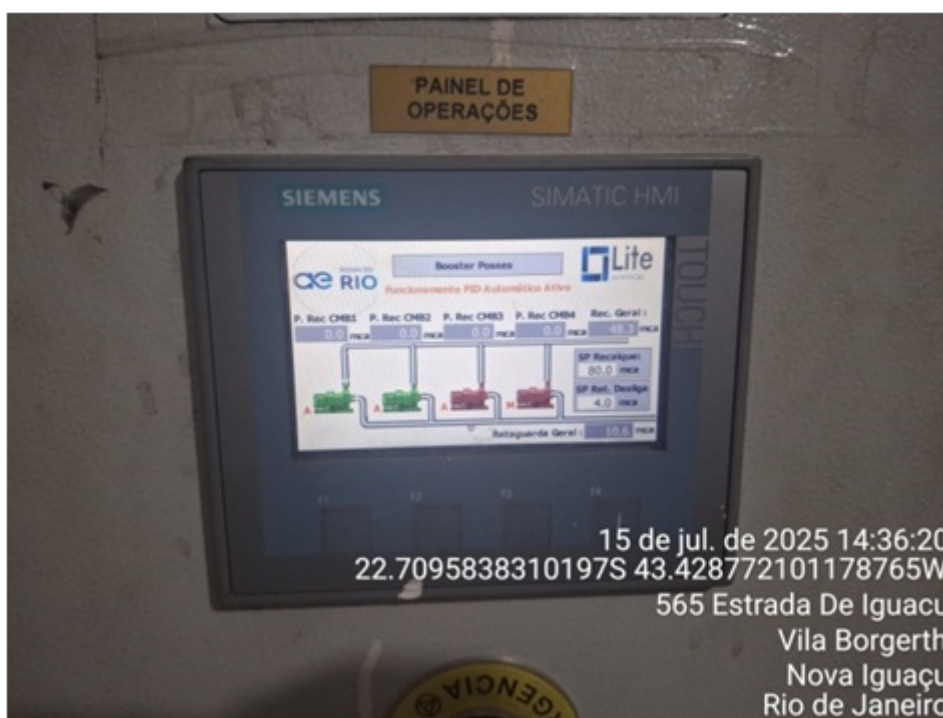
- No local haviam extintores dentro da validade, corretamente posicionados e identificados;
- O booster abastece o reservatório Posse.
- Booster é automatizado, operado via CCO, durante 24h;
- Pressão manométrica apresentada na retaguarda era de 10 mca e no recalque era de 48 mca durante a fiscalização (foto 9);
- A unidade possui uma subestação de energia (foto 10);
- Segundo informado pelo representante da concessionária a vazão varia de 300 a 400 L/s.

Foto 9 – Visor painel de controle

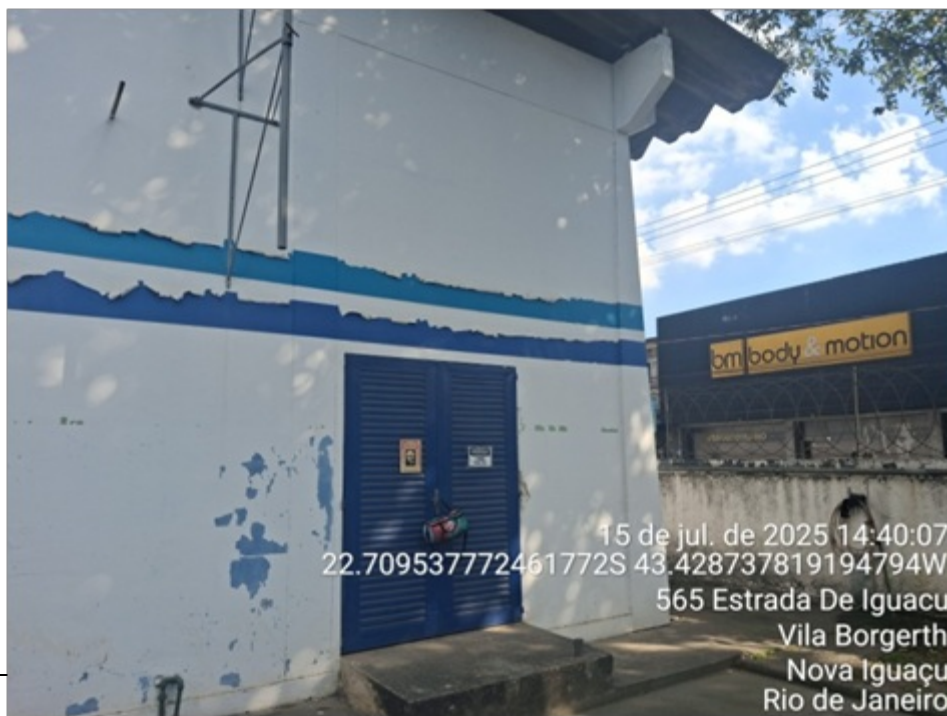
Foto 10 – Entrada subestação

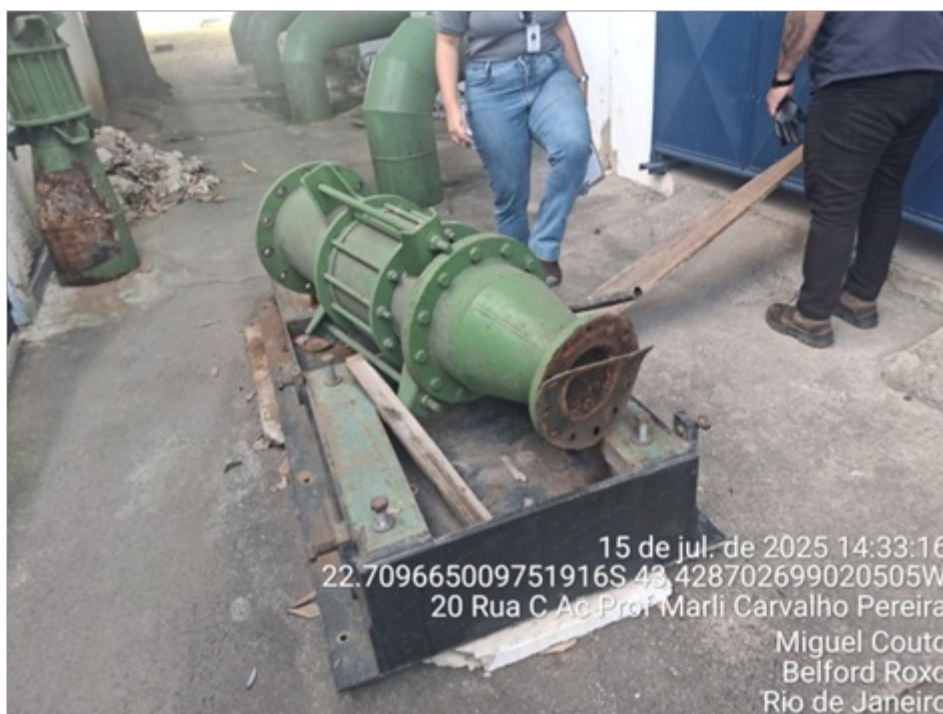
- Componentes armazenados em local inadequado (foto 11).

Foto 11 – Componentes tubulação

- Providenciar local adequado para guarda e armazenamento de componentes.
