**RELATÓRIO DE FISCALIZAÇÃO AGENERSA/CASAN Nº 394/2025**

| <b>UNIDADE/OBRA FISCALIZADA</b> | ESTAÇÃO DE RESERVAÇÃO (ERES) 111 - POSSE | | |
| <b>ENDEREÇO DA UNIDADE/OBRA FISCALIZADA</b> | Rua da Fonte, 77 - Posse, Nova Iguaçu/RJ | | |
| <b>PERÍODO DE FISCALIZAÇÃO</b> | 15/07/2025 | | |

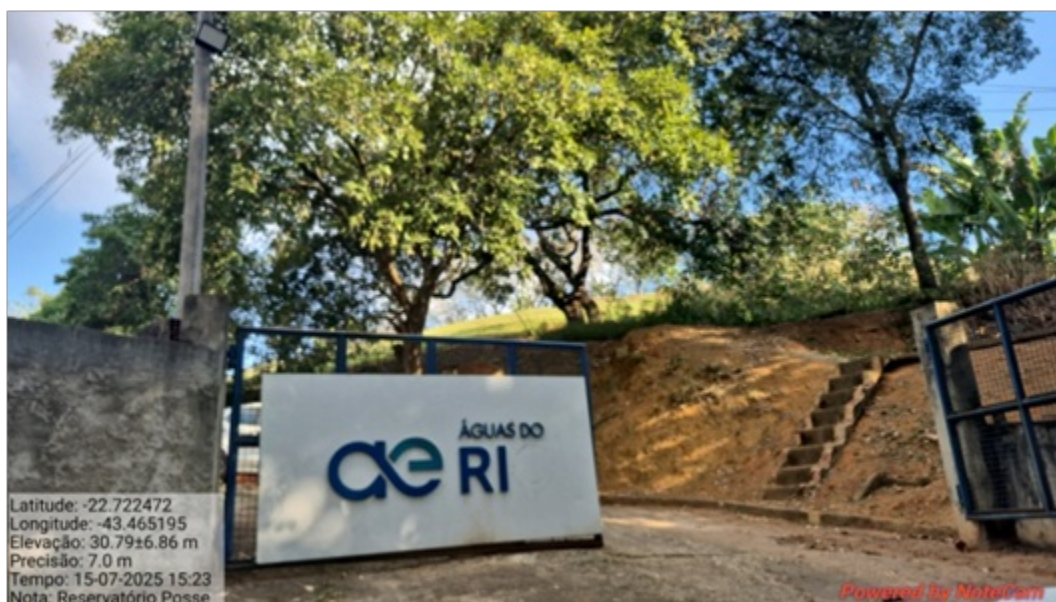
A área da unidade encontra-se possui portão de acesso íntegro, com a identificação da concessionária, cercamento ineficiente na restrição de acesso (Haviam populares no local) (fotos 1, 2 e 3). As paredes dos reservatórios apresentavam boa conservação porém com pintura comprometida, não foi possível acessar o abrigo do barrilete e nem a escada que dá acesso a laje superior (fotos 4 e 5). Suas tubulações de chegada e saída apresentam regular estado de conservação, contudo as tubulações do extravassor, de respiro (foto 5) e de suspiro (foto 10) apresentam oxidação extrema. Possui mangueira de nível a qual não foi possível realizar leitura devido a não possibilidade de acesso ao abrigo (foto 9).

Foto 1: Portão de acesso

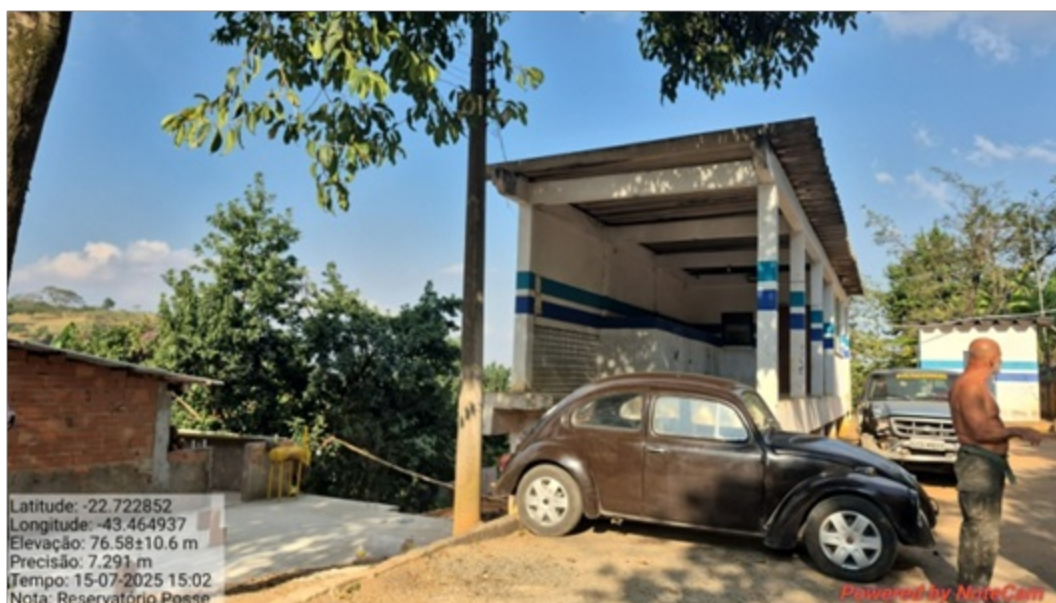
Foto 2: Área operacional do reasevatório

- Mantenha a limpeza na área do reservatório;
- Providenciar cercamento eficiente;
- Providenciar reparo das tubulações do extravassor, de respiro e dos suspiros;
- Apresente o plano de limpeza/manutenção periódica, bem como o registro formal;
- Apresente a rotina operacional de inspeção das condições estruturais;

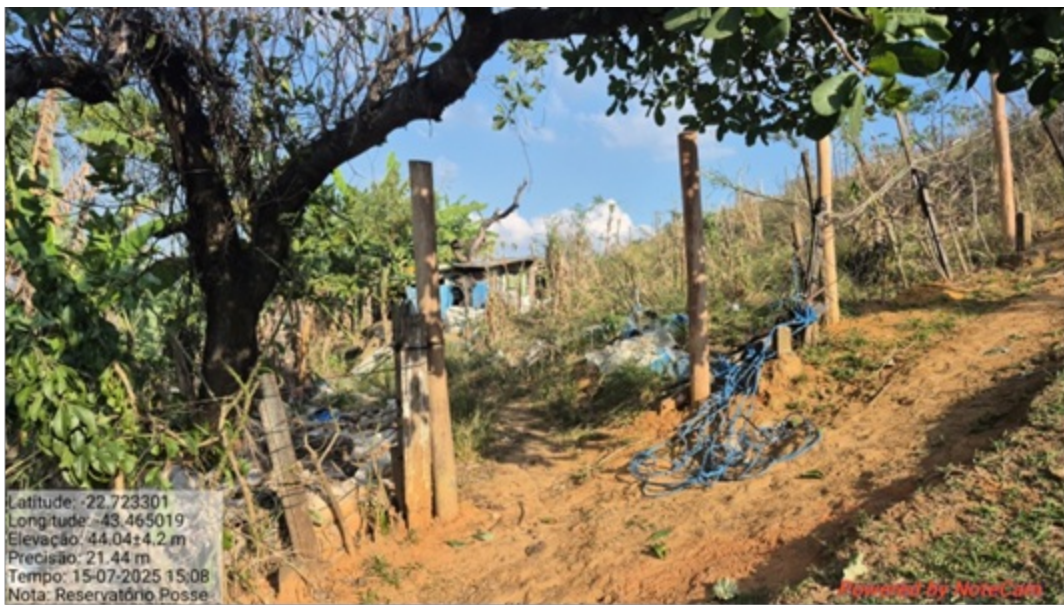
Foto 3: Parte do cercamento

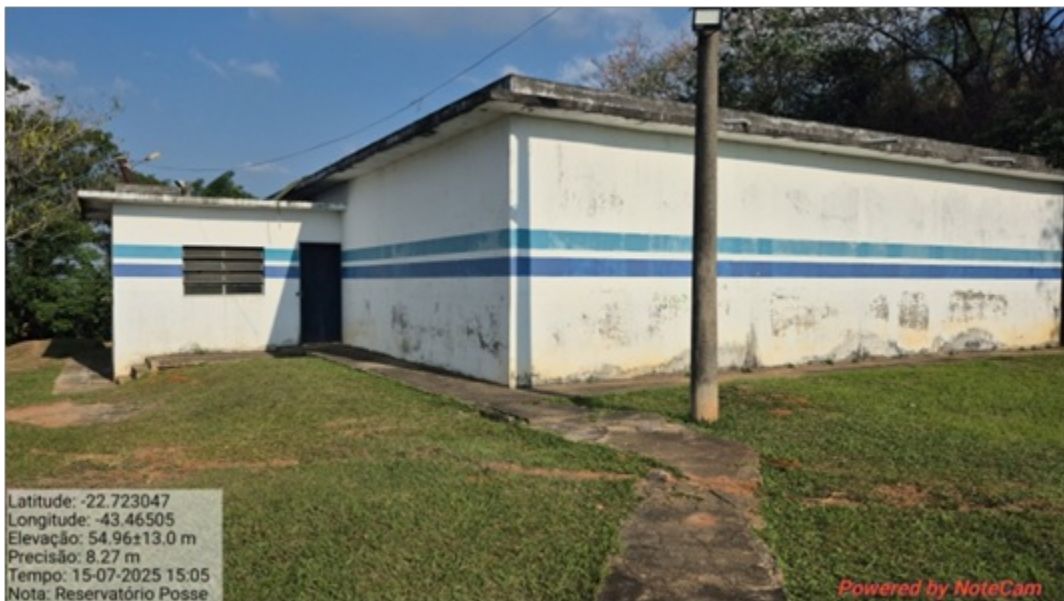
Foto 4: Vista reservatório

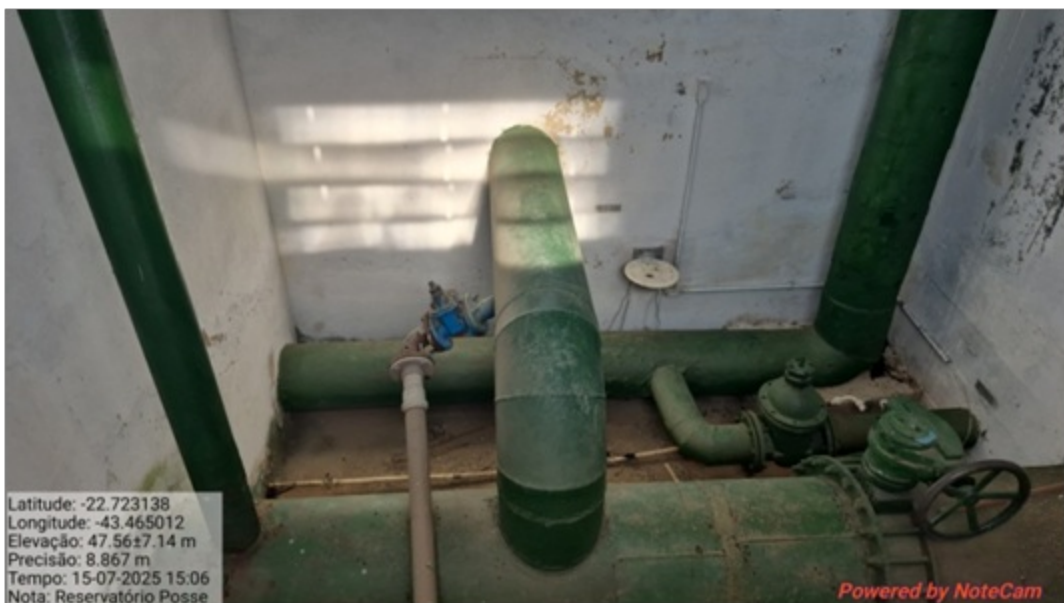
Foto 5: Barrilete

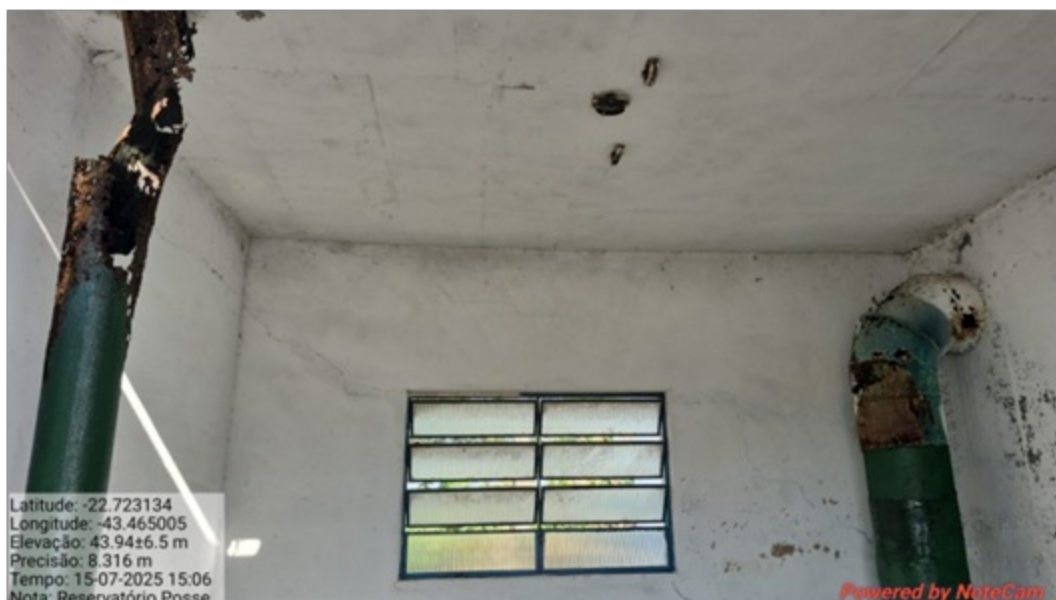
Foto 6: Tubulações oxidadas

- Área com restrição de acesso ineficiente;
- Pintura pendente de manutenção;
- Tubulações do extravasor, de respiro e dos suspiros extremamente oxidadas;
- Visita com tampa quebrada;

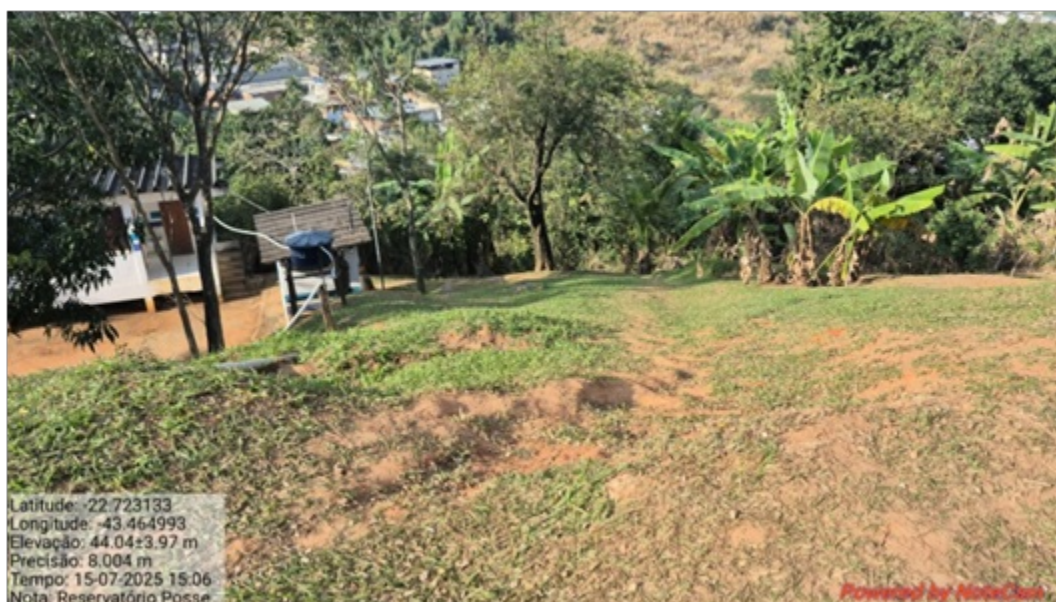
Foto 7: Área reservatório – Caminho tubulação de chegada

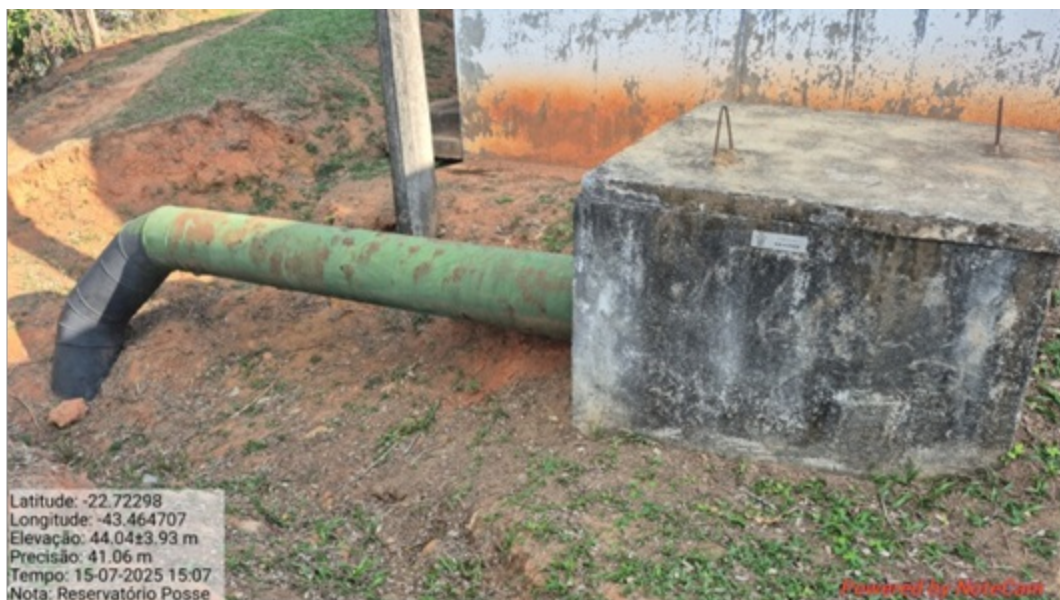
Foto 8: Tubulação de chegada

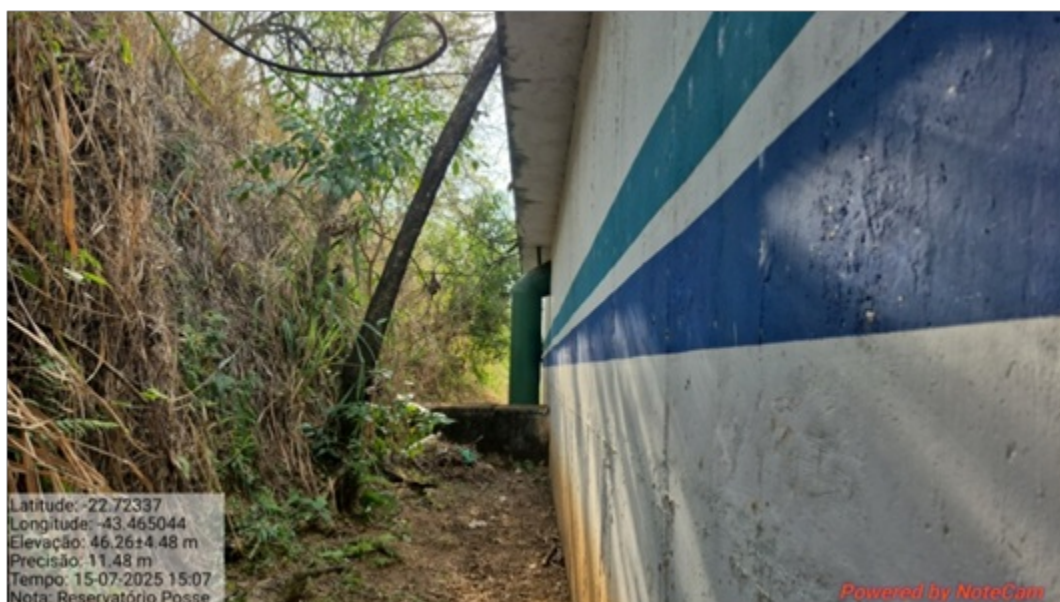
Foto 8: Tubulação

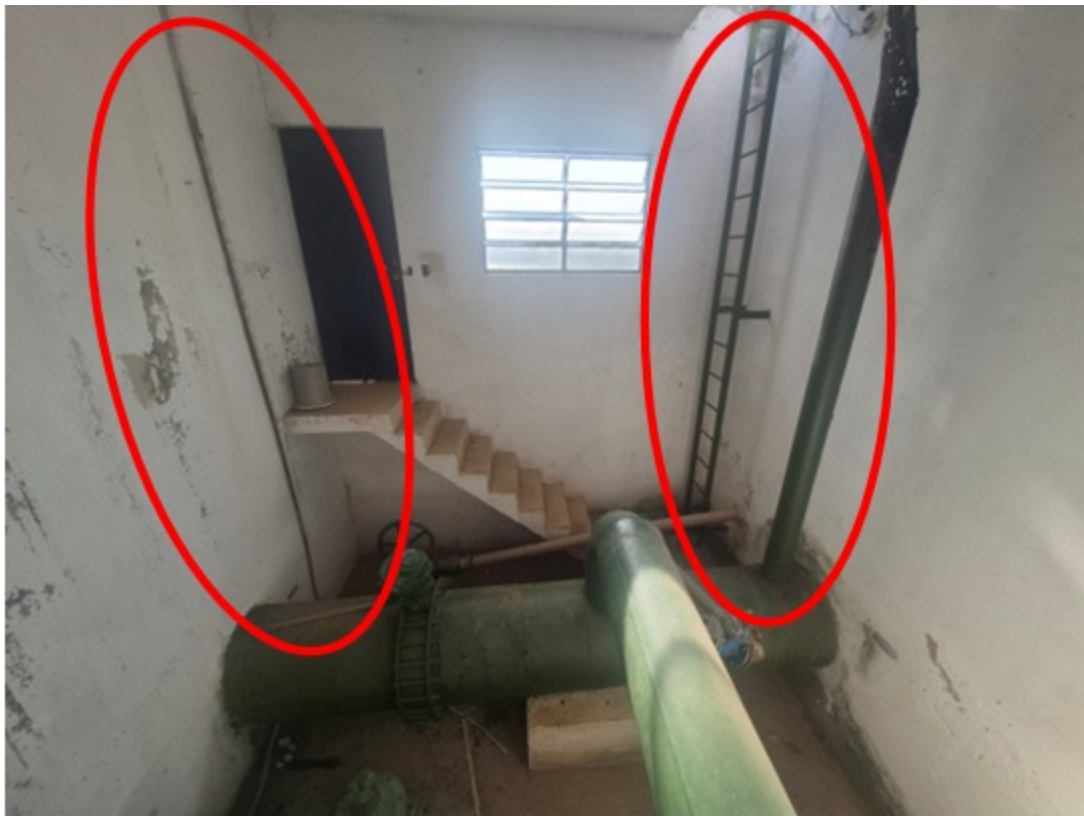
Foto 9: Barrilete ( Destaque nível e escada)

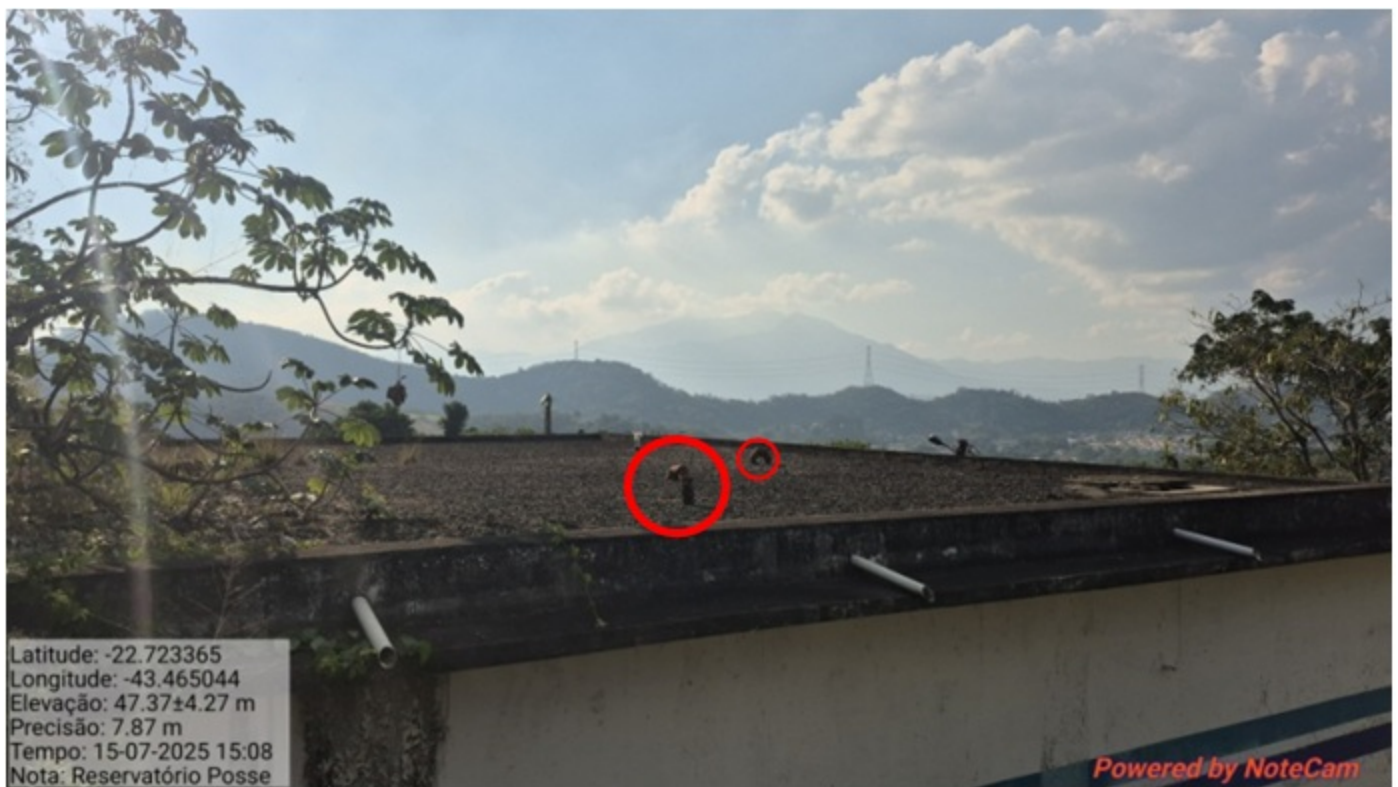
Foto 10: Laje reservatório (Destaque tubulações suspiros oxidadas)

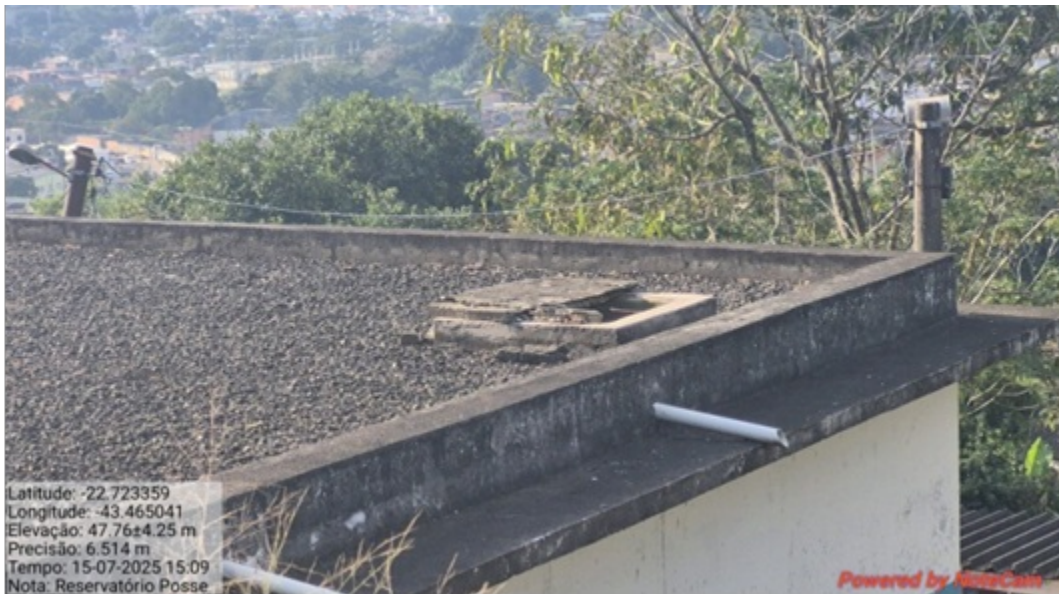
Foto 11: Visita com tampa de concreto quebrada
