**RELATÓRIO DE FISCALIZAÇÃO AGENERSA/CASAN Nº 395/2025**

| <b>UNIDADE/OBRA FISCALIZADA</b> | ESTAÇÃO DE RESERVAÇÃO (ERES) 108 - AUSTIN | | |
| <b>ENDEREÇO DA UNIDADE/OBRA FISCALIZADA</b> | Rua Tomás Gonzaga, 181 Austin - Nova Iguaçu/RJ | | |
| <b>PERÍODO DE FISCALIZAÇÃO</b> | 16/09/2025 | | |

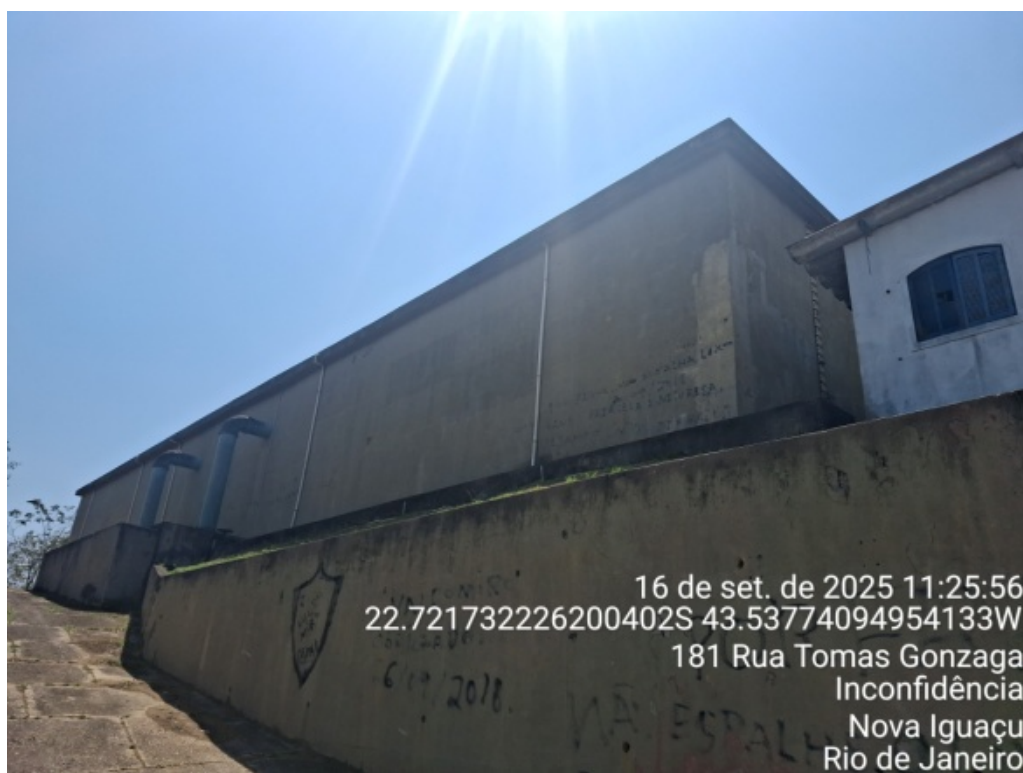
A área da unidade não possui portão de acesso, não há identificação da concessionária, cercamento ineficiente na restrição de acesso. As paredes dos reservatórios apresentavam condição regular com

pequenos pontos de armação exposta (a maioria fruto de inspeção estrutural) porém sem pintura (Foto 1), apenas a parede de um talude que apresentava armadura exposta (Foto 2). O barrilete, bem como suas tubulações apresentam pontos de oxidação (Fotos 3, 5 e 6). A escada que dá acesso a laje superior, apresenta bom estado, porém por questão de segurança optamos por não acessar a laje (Foto 7). Não possui mangueira de nível, apenas a régua (Foto 8).

Foto 1: Vista reservatório

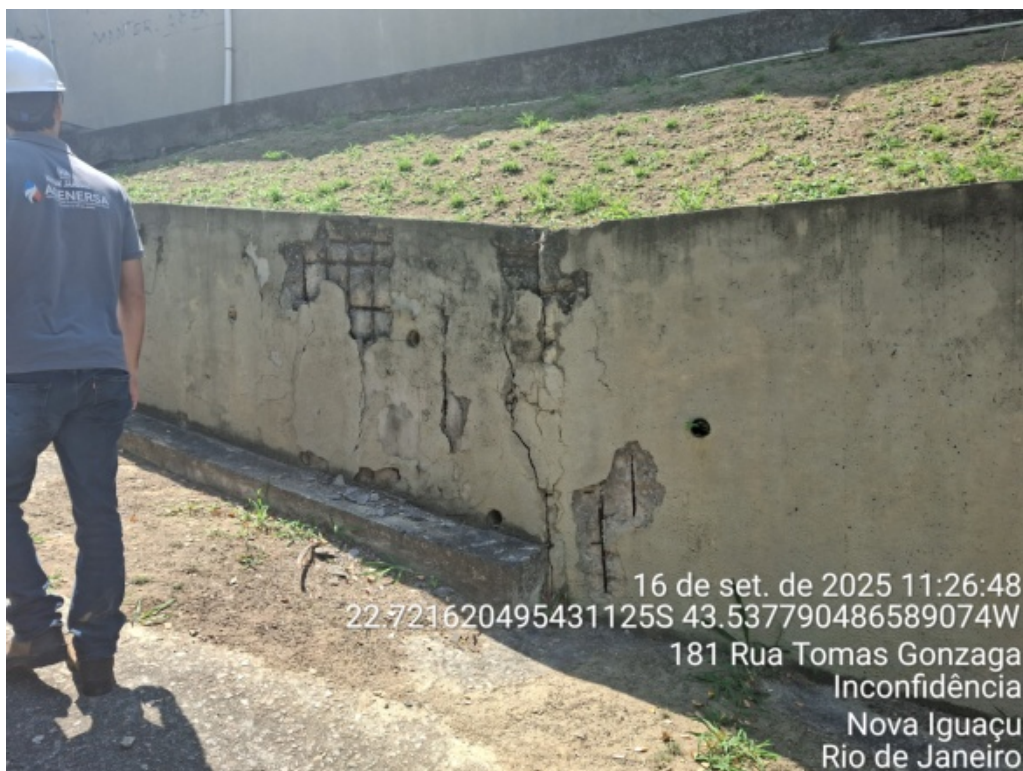
Foto 2: Parede de talude com armadura exposta

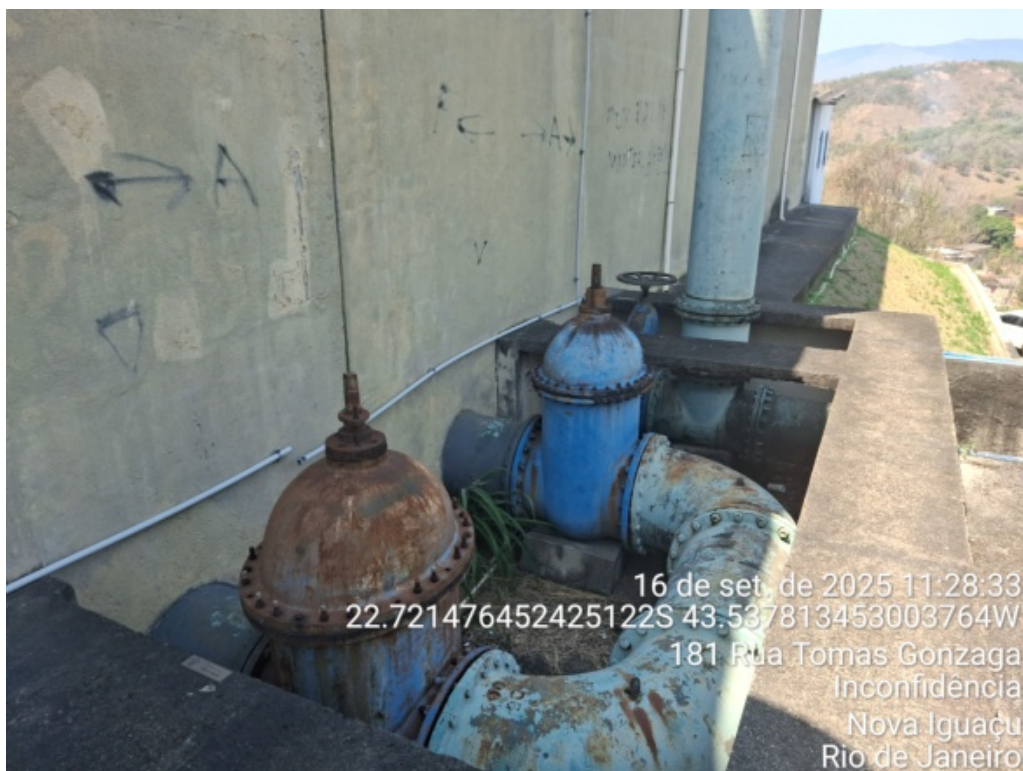
Foto 3: Barrilete

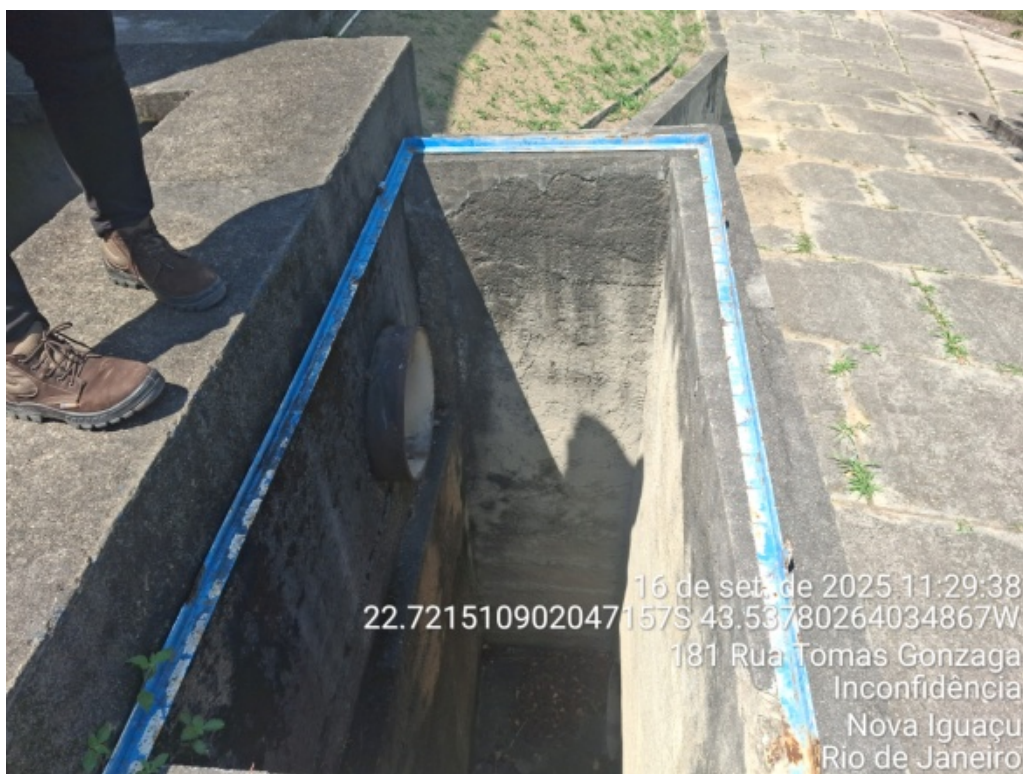
Foto 4: Extravassor

- Área com restrição de acesso ineficiente;
- Ausência de placa de identificação;
- Ausência de manutenção;
- Ausência de tampa de inspeção na caixa do extravassor.

- Providencie restrição eficiente no acesso e identificação correta da estrutura;
- Mantenha a limpeza na área do reservatório;
- Providencie cobertura de acesso à caixa do extravassor;
- Apresente o plano de limpeza/manutenção periódica, bem como o registro formal;
- Apresente a rotina operacional de inspeção das condições estruturais;
- Informe a previsão para reativação do reservatório.

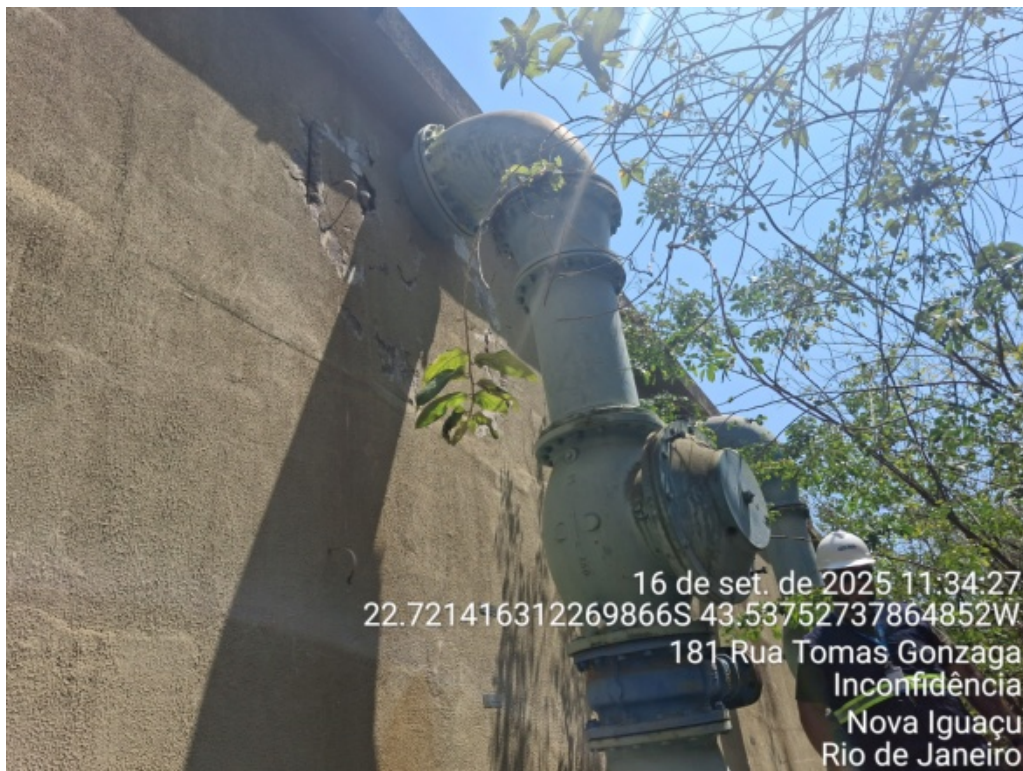
Foto 5: Área reservatório – Tubulação de chegada

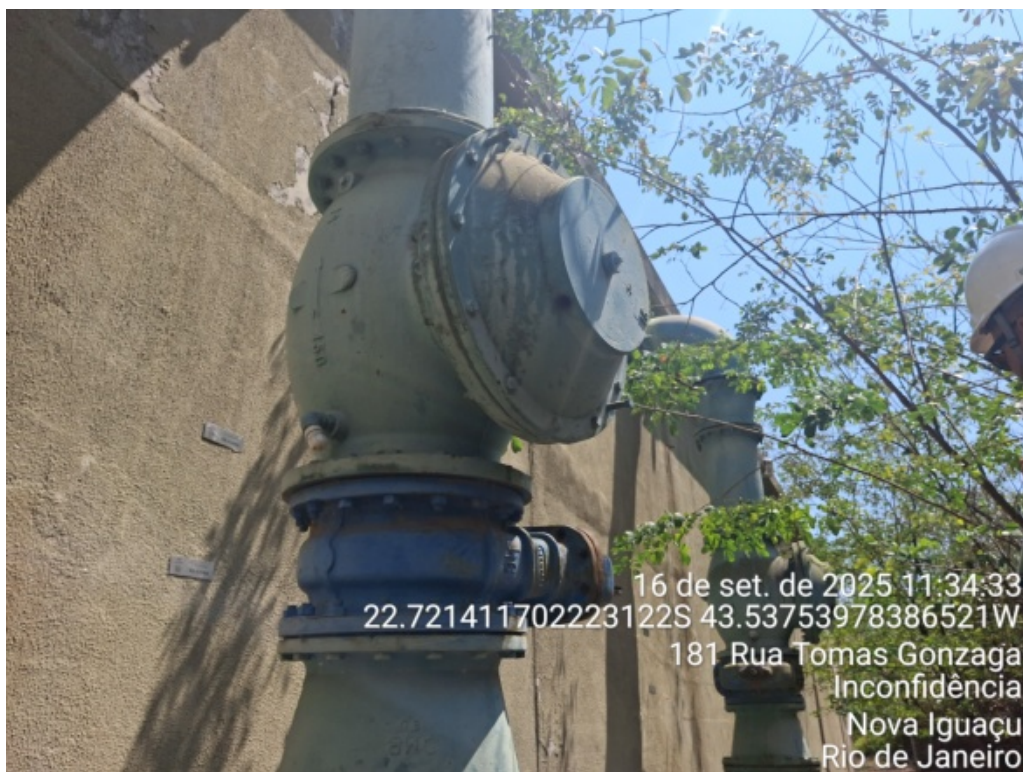
Foto 6: Tubulação de chegada

- Não foi visualizado o datalogger na tubulação de chegada, o qual envia as informações de vazão ao CCO da concessionária;

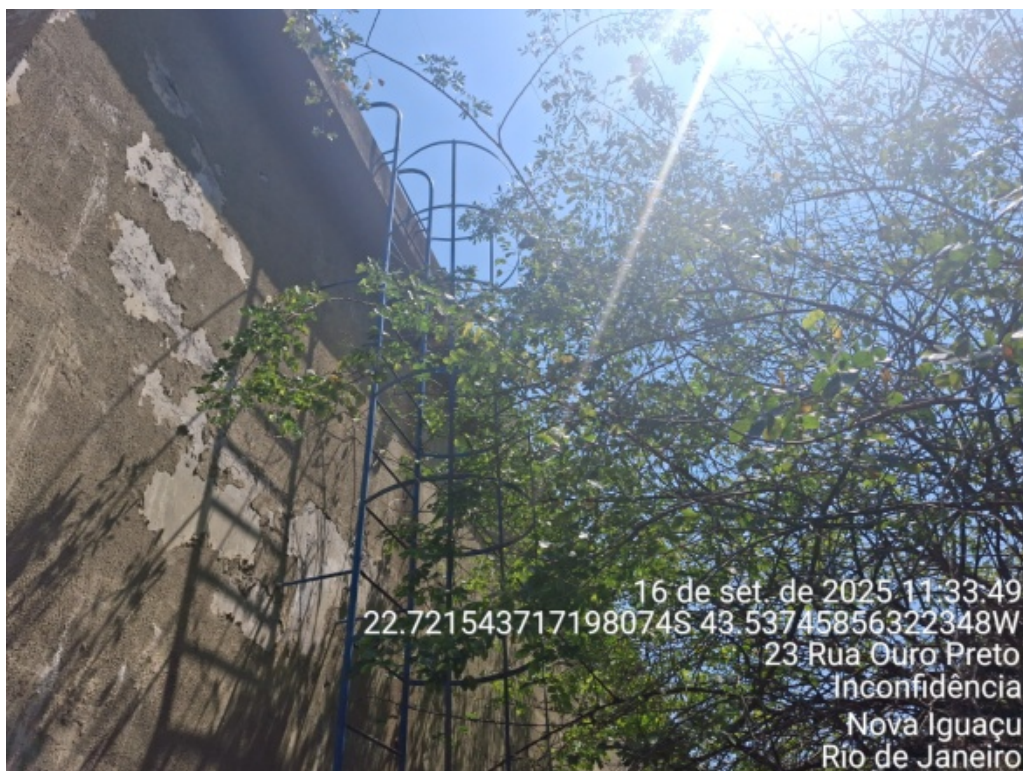
Foto 7: Escada de acesso a laje

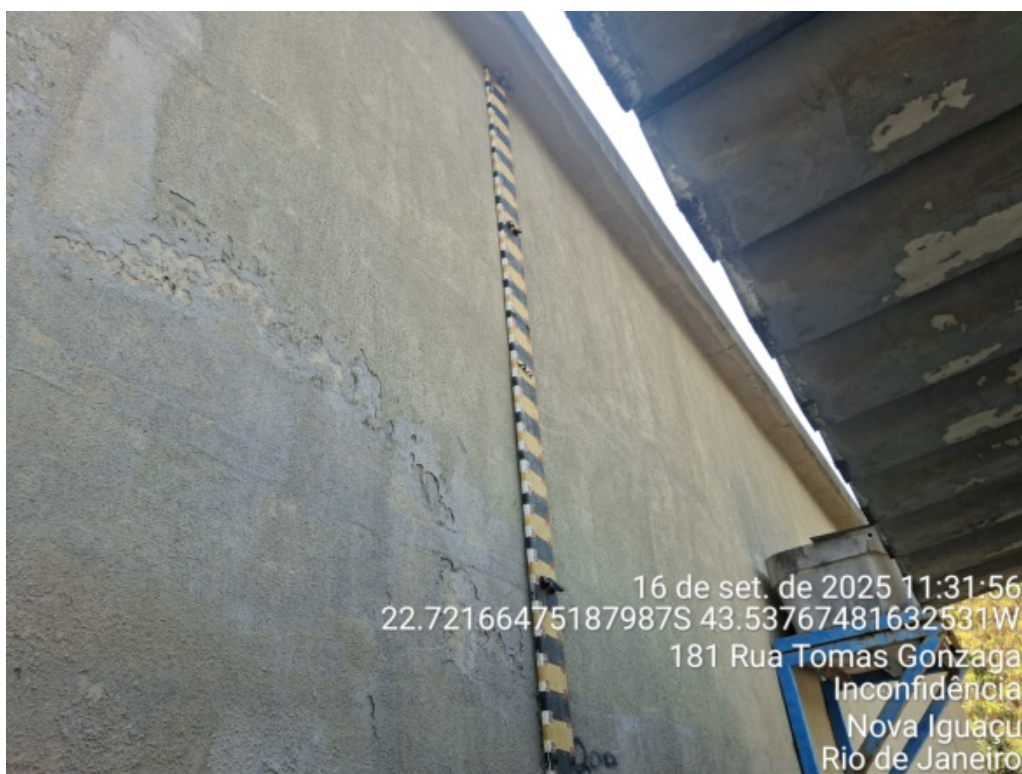
Foto 8: Régua sem nível
