Agência Reguladora de Energia e Saneamento Básico do Estado do Rio de Janeiro

**RELATÓRIO DE FISCALIZAÇÃO AGENERSA/CASAN Nº 399/2025**

| <b>UNIDADE/OBRA FISCALIZADA</b> | EEEB Olof Palme | | |
| <b>PERÍODO DE FISCALIZAÇÃO</b> | 17/08/2025 | | |

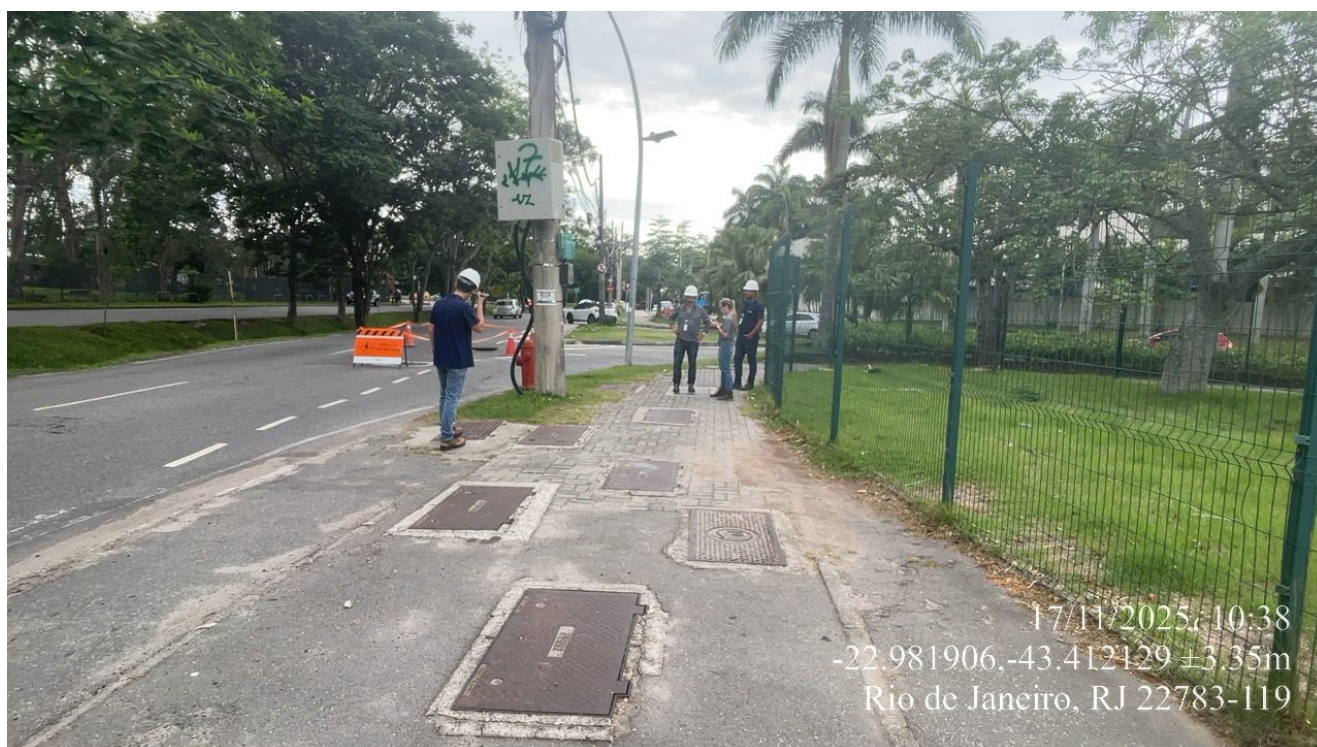
A EEEB não está devidamente identificada e é localizada em via pública (Foto 1);

Foto 1 – Visão geral da EEEB

### 1. Unidade sem identificação

Conforme Lei nº 11.445/2007, art. 2º, inciso X, o controle social é um dos princípios fundamentais para a prestação de serviços públicos de saneamento básico. Sendo assim, uma identificação visível é essencial para garantir o acesso à informação;

Realizar devidas identificações e sinalizações.

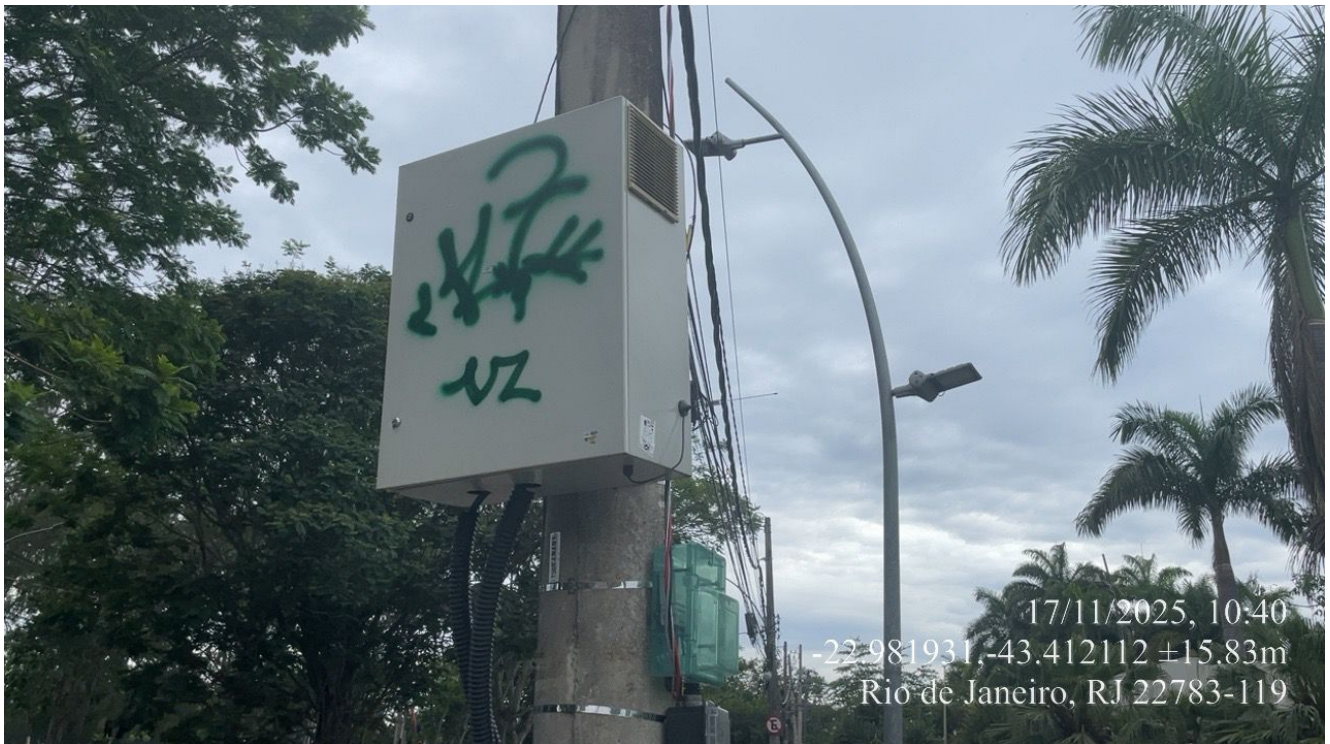
O painel elétrico possui acesso restrito aos operadores mas não apresenta sinalização de risco de

choque elétrico (Foto 2);

Foto 2 – Painel elétrico da EEEB

### 2. Sinalização de segurança

Conforme ABNT NBR 13434-2, que padroniza sinalização de segurança, é necessário sinalizar ambientes que ofereçam algum tipo de risco, com os símbolos padronizados para prevenção de acidentes.

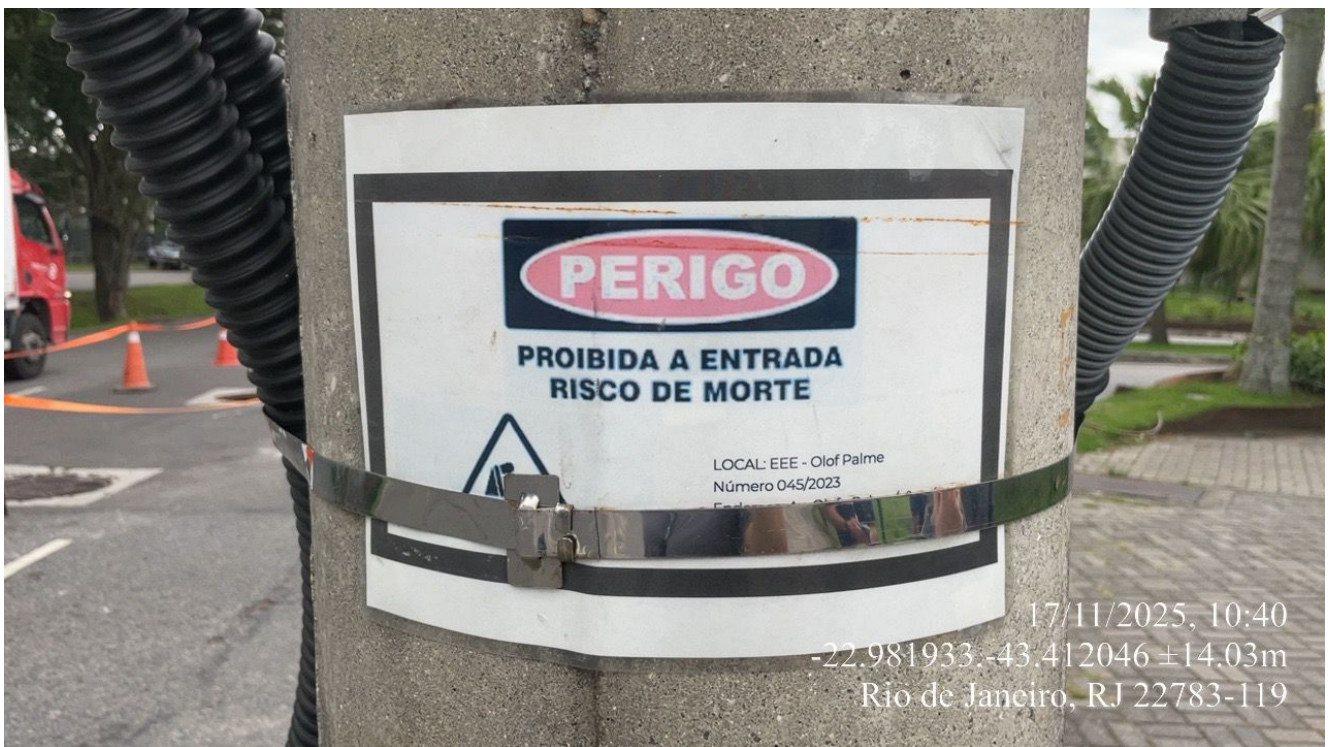
Foto 3 – Sinalização de perigo e identificação da EEEB no poste

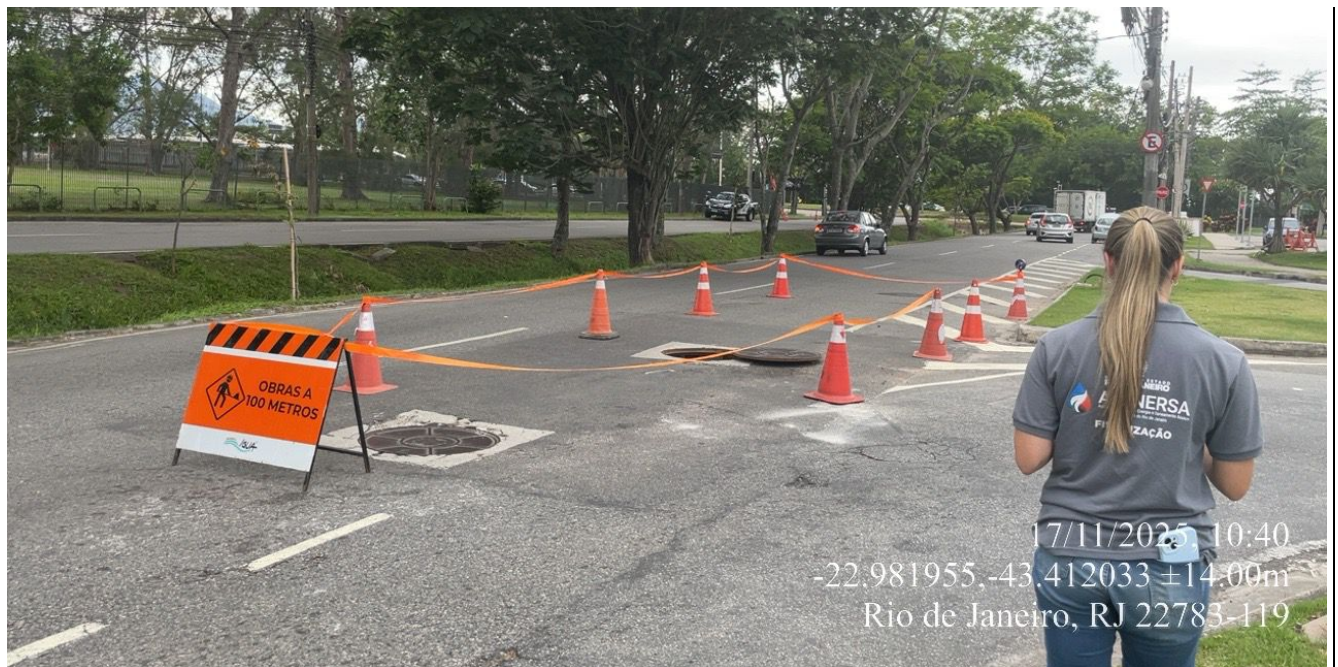
O poço de chegada do esgoto está devidamente coberto com tampas em bom estado de conservação e possui extravisor DN 200mm (Foto 4);

Foto 4 – Poço de chegada do esgoto devidamente coberto

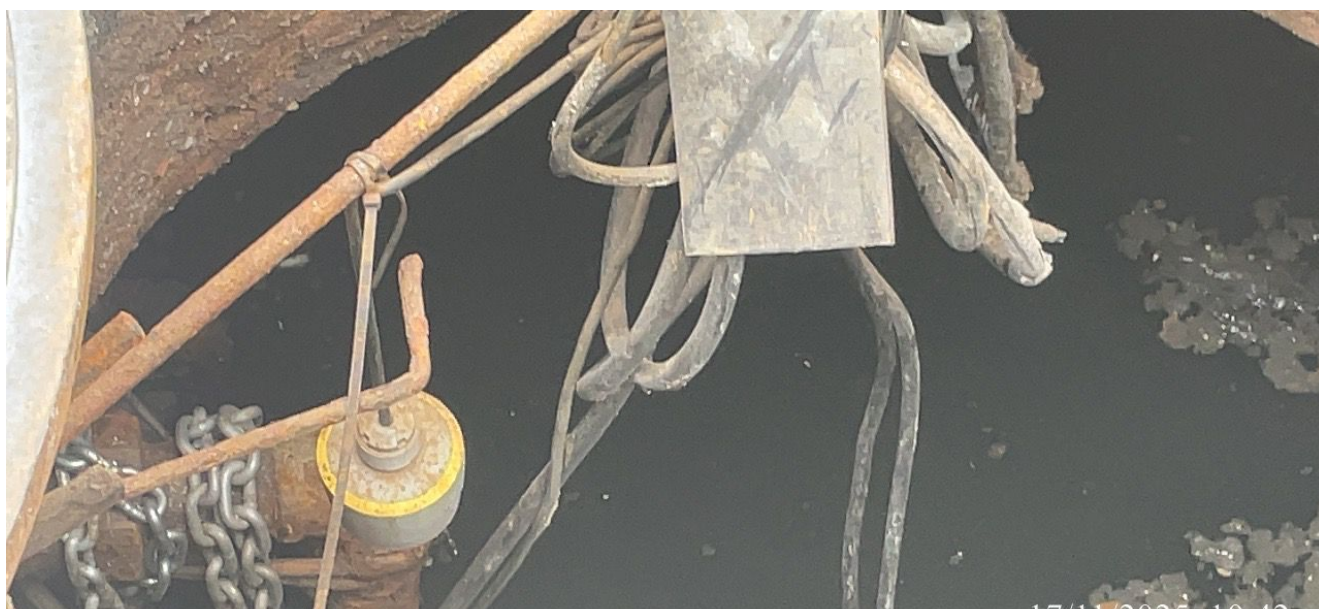
A EEEB possui sensor de nível e não apresenta sinais de vazamento (Foto 6);

Foto 6 – Sensor de nível

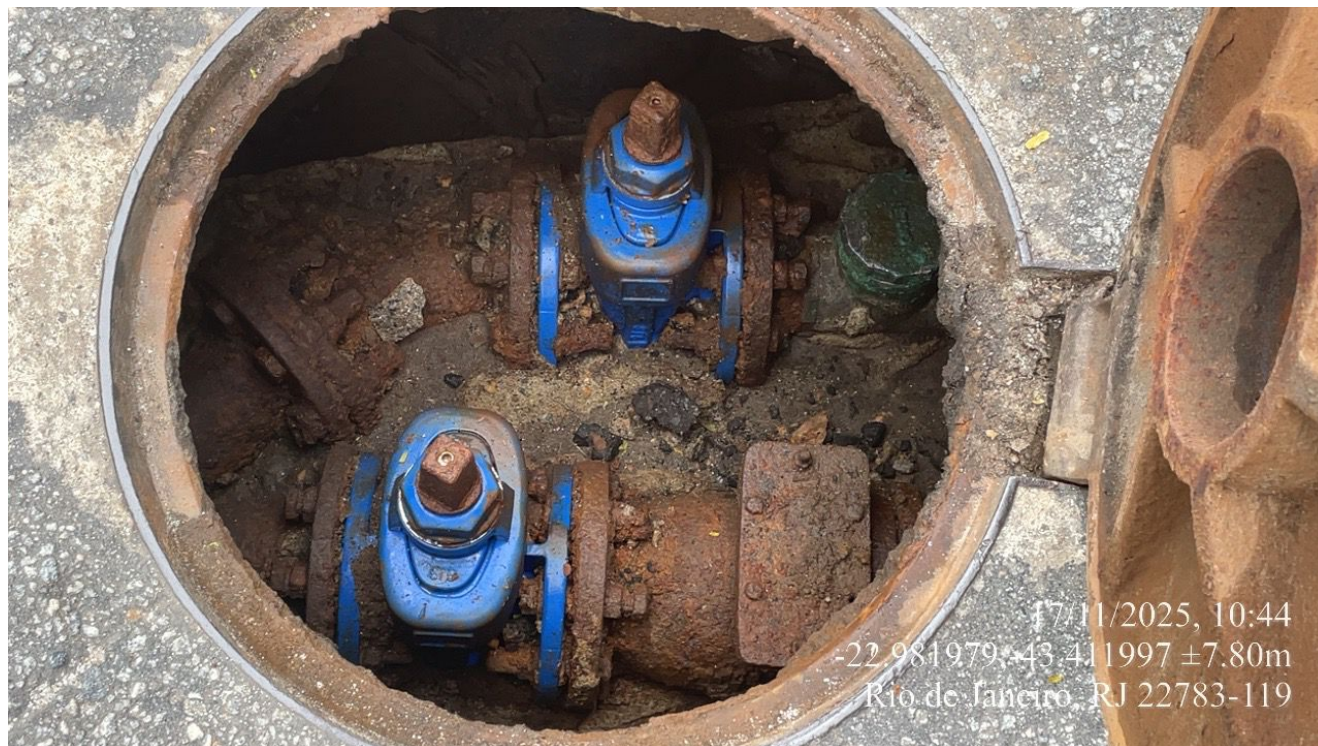
A unidade apresenta válvulas de retenção e fechamento (Foto7).

Foto 7 – Tubulações dos conjuntos motobombas providas de válvulas de retenção e fechamento
