Agência Reguladora de Energia e Saneamento Básico do Estado do Rio de Janeiro

## RELATÓRIO DE FISCALIZAÇÃO AGENERSA/CASAN Nº 401/2025

| <b>UNIDADE/OBRA FISCALIZADA</b> | Sistema de Esgotamento Sanitário | | |
| <b>ENDEREÇO DA UNIDADE/OBRA FISCALIZADA</b> | Paraíba do Sul –RJ | | |

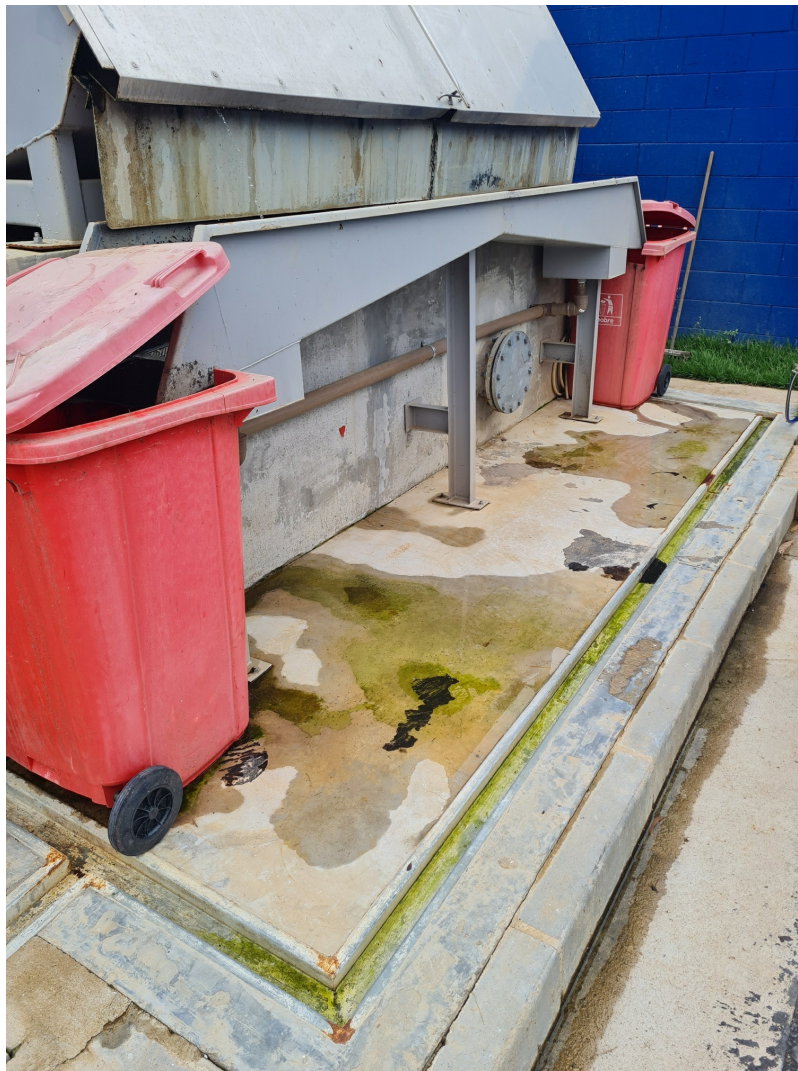
1. Escoamento de esgoto para fora do sistema no processo de peneiramento.
2. Medidor de vazão da saída da ETE com data e hora equivocados.
3. Acesso inadequado aos PVs de entrada da EEEB.
4. Presença de sólidos grosseiros no poço de sucção da EEEB, em possível descumprimento ao item 5.10.1.1.f.
5. Ausência de gradeamento nos pontos de CTS, em descumprimento ao item 5.7 da NBR 12207.

Figura 1: Esgoto vazando do processo de peneiramento

1. Providenciar contenção adequada do escoamento na peneira;
2. Corrigir as informações temporais do medidor de vazão da saída;
3. Avaliar sistema de gradeamento da EEEB em função dos dispositivos da NBR12208
4. Adequar os sistemas de CTS de forma a cumprir os dispositivos da NBR 12207 e da Instrução Normativa AGENERSA N° 134.
5. Providenciar tubo de queda para PVs com desnível maior que 0,5m.

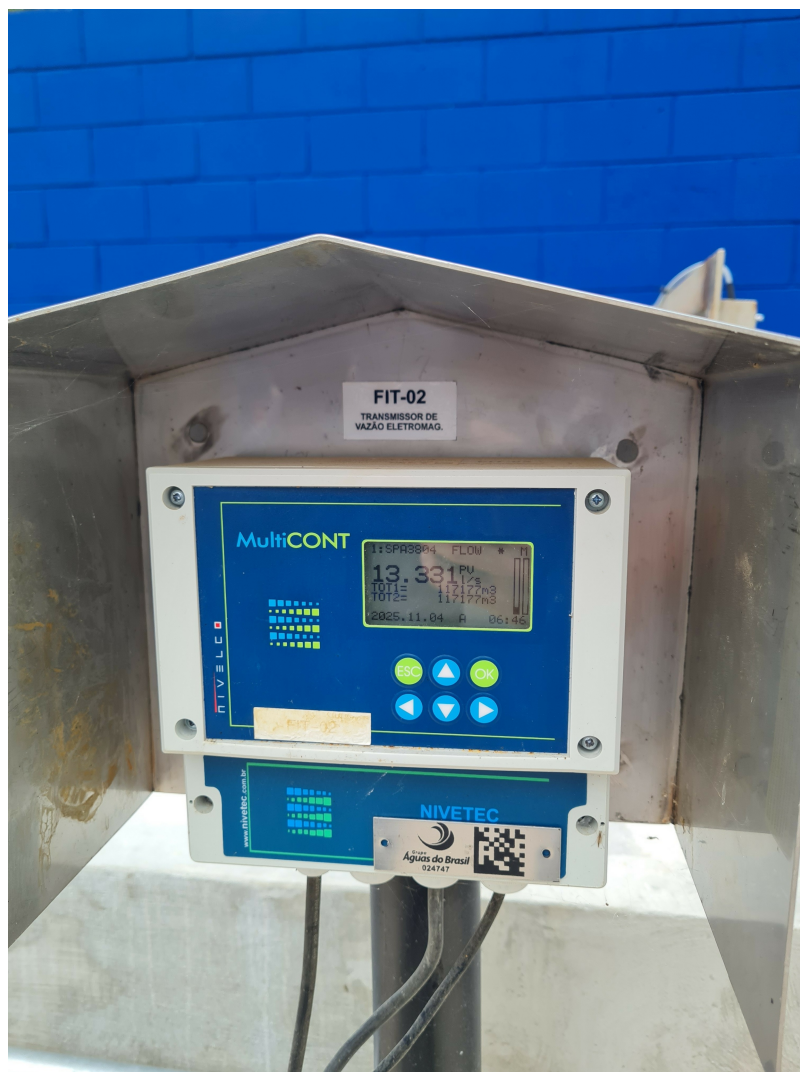
Figura 2: Medidor de vazão em 07/11/2025 às 10h21

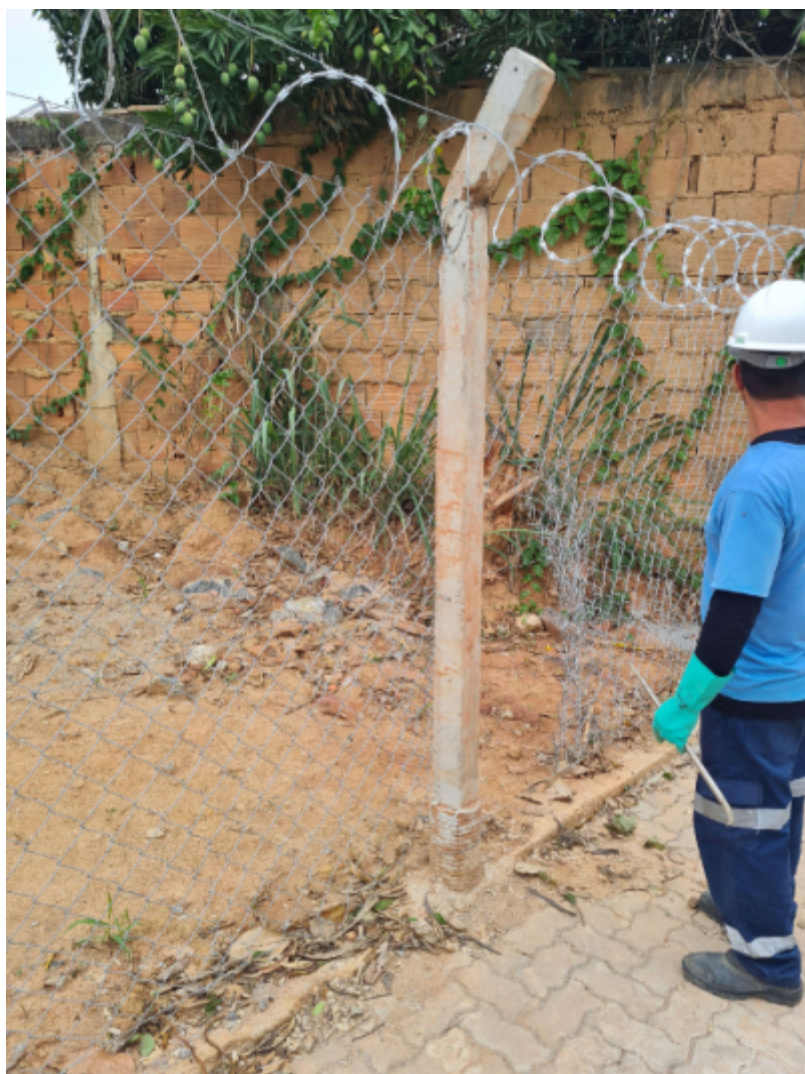
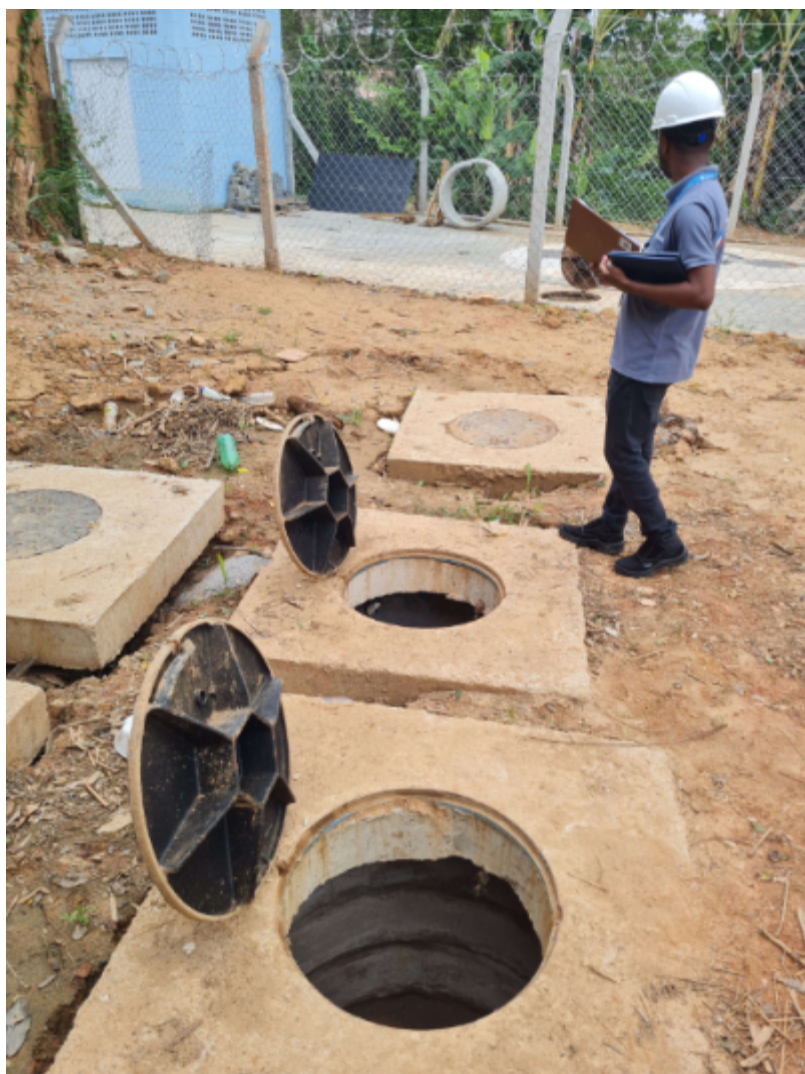
A instalação carece de acesso adequado aos poços de visita de entrada dificultando a manutenção e limpeza do gradeamento.

Figura 3. Situação do acesso aos PVs de entrada da elevatória e CTS.

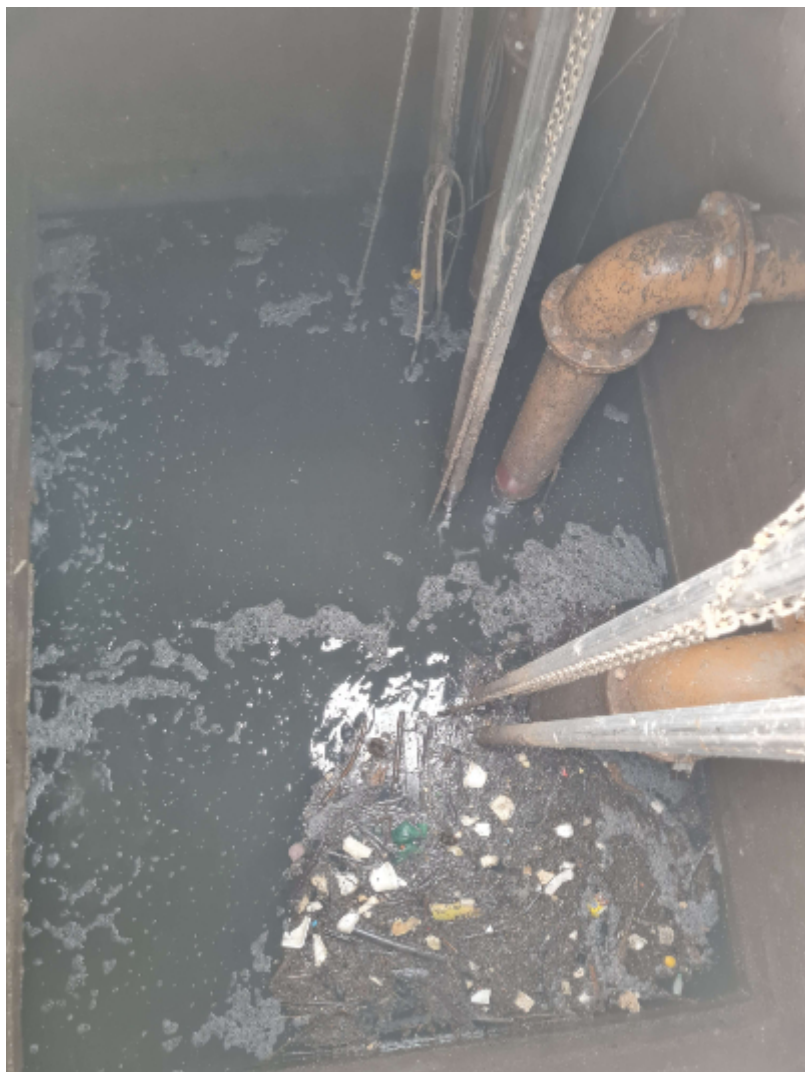
O poço de entrada da EEEB possui extravasor. O sistema conta com gradeamento para remoção de sólidos, contudo observou-se a presença de sólido grosseiros no poço de sucção indicando uma ineficiência da remoção de sólidos. O poço de sucção está adequadamente coberto, com tampas que apresentam boas condições de manutenção e conservação.

Figura 4. Poço de sucção com presença de sólidos grosseiros.

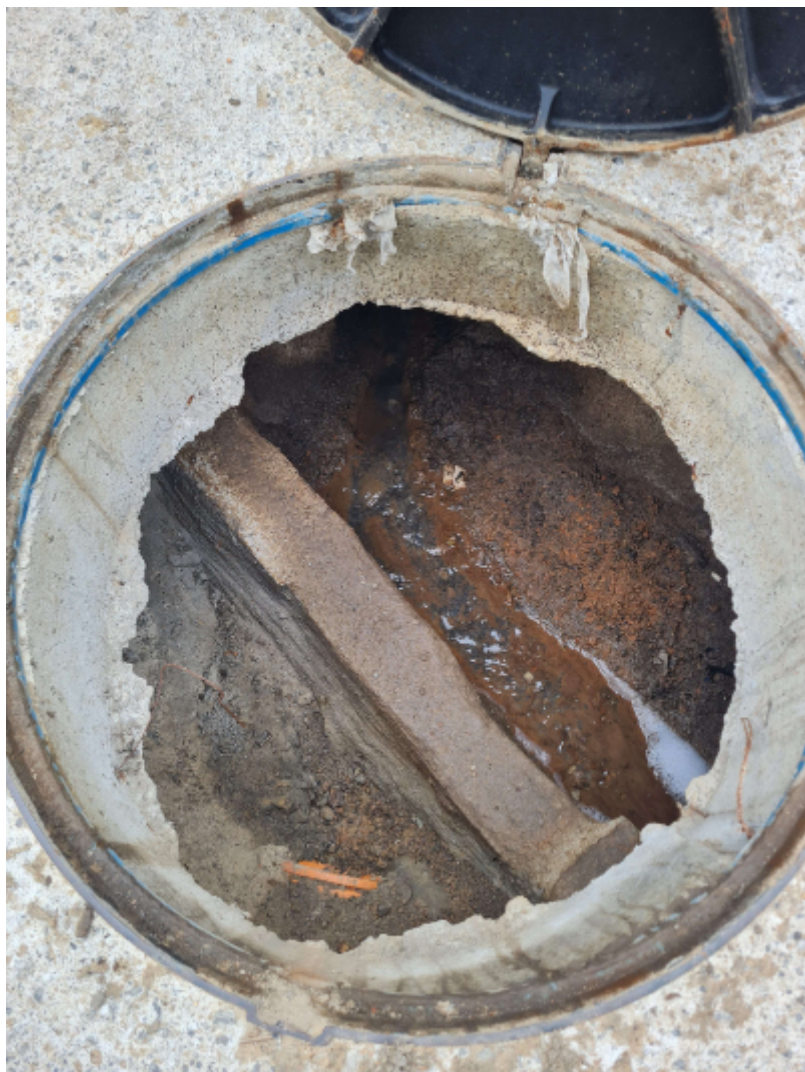
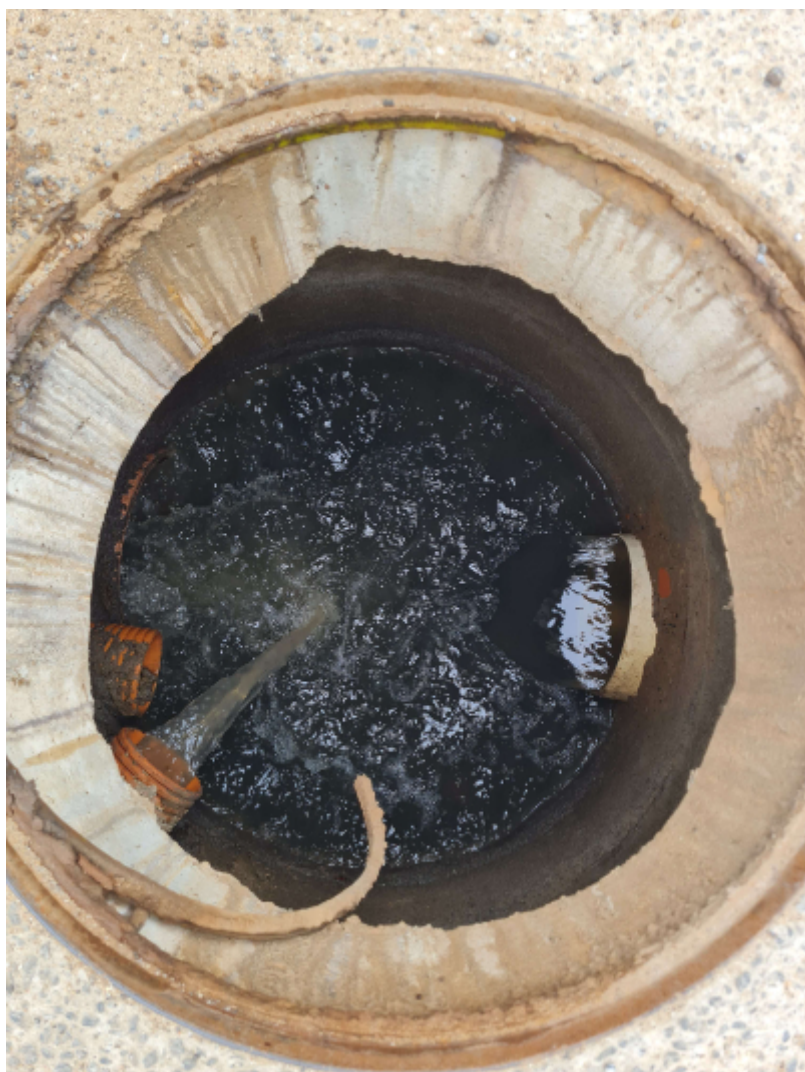
6. Ausência de dispositivo de fechamento nos pontos de CTS, em descumprimento ao item 5.7.2 da NBR 12207.
7. Ausência de tubo de queda em desnível maior que 0,5 m, em descumprimento ao item 5.2.5.1 da NBR 9649.

Figura 5. Exemplo de CTS inadequado às normas técnicas.

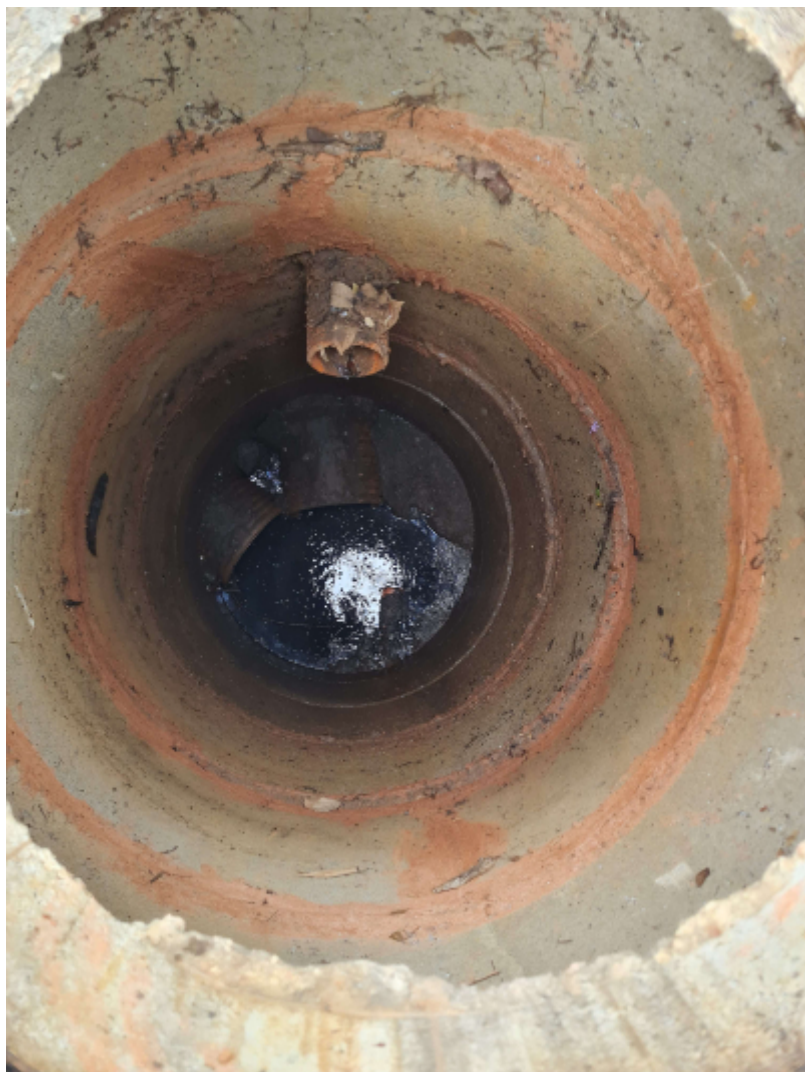
Figura 6. Exemplo de PV que aparenta necessitar de tubo de queda.
