Agência Reguladora de Energia e Saneamento Básico do Estado do Rio de Janeiro

**RELATÓRIO DE FISCALIZAÇÃO AGENERSA/CASAN Nº 413/2025**

| <b>UNIDADE/OBRA FISCALIZADA</b> | (ERES) 35 - Morro do Eucalipto | | |
| <b>TIPO DE FISCALIZAÇÃO</b> | Programada | | |

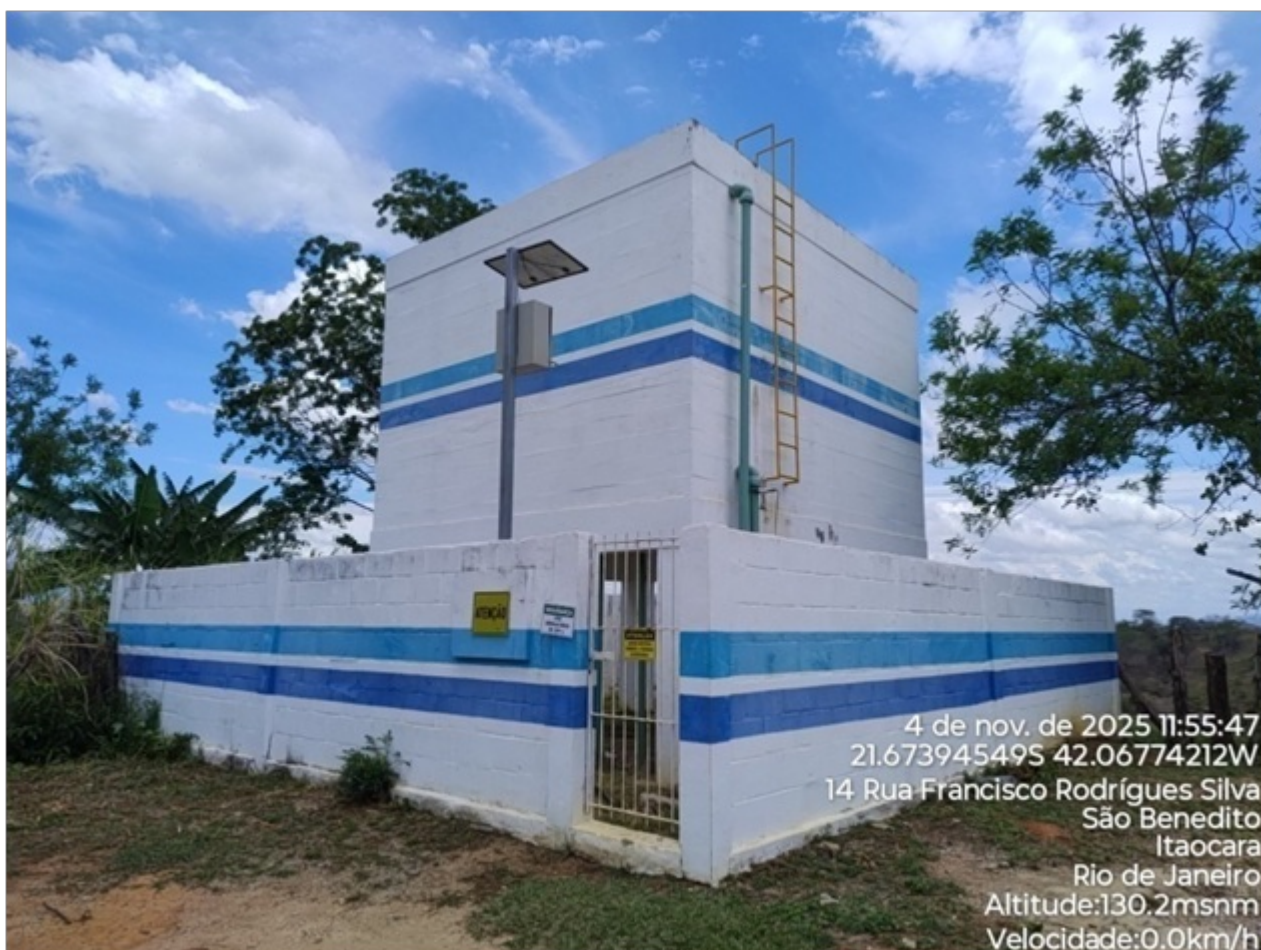
Foto 01: Reservatório isolado e com acesso restrito.

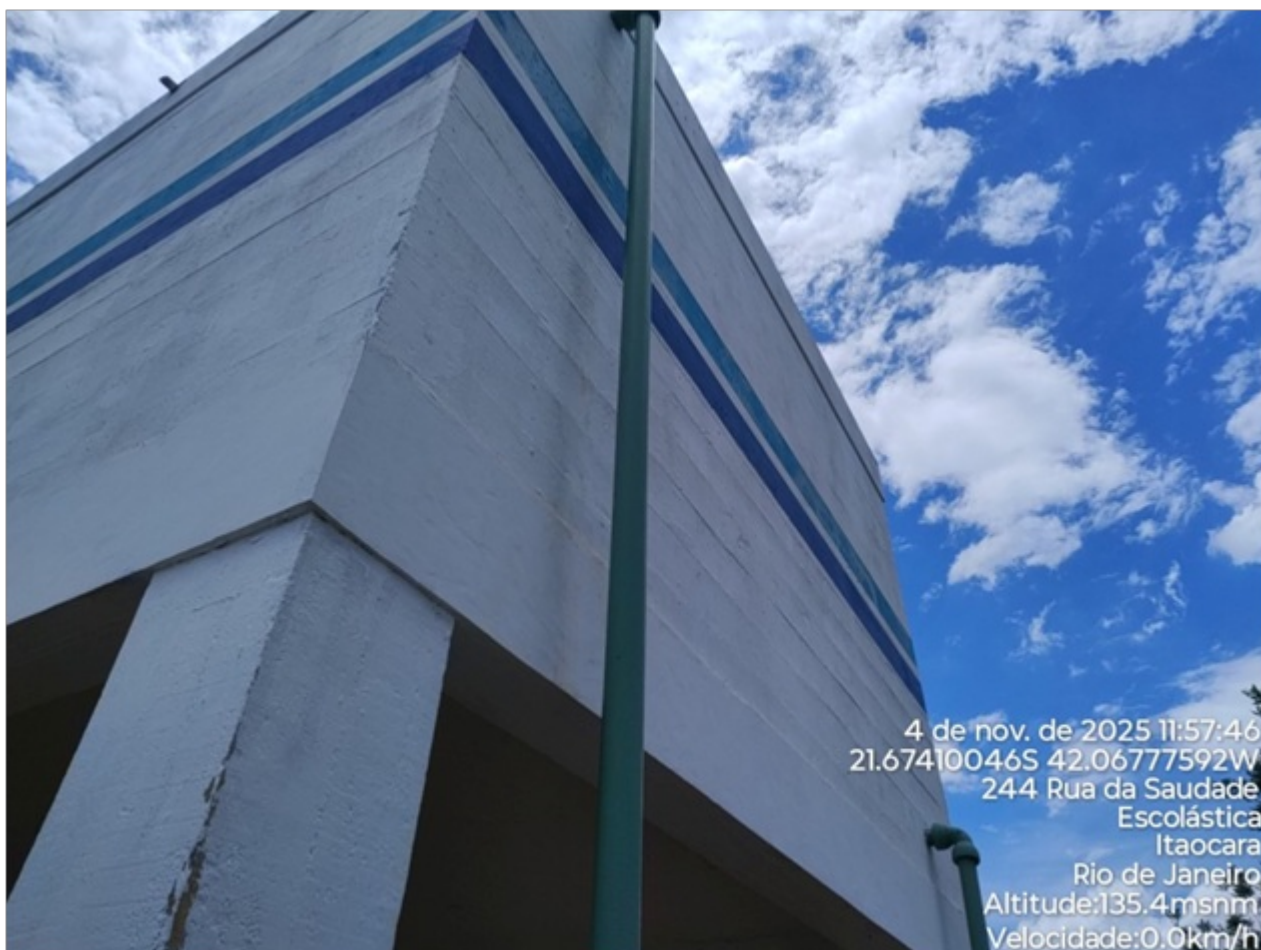
Foto 02: Vista lateral do reservatório.

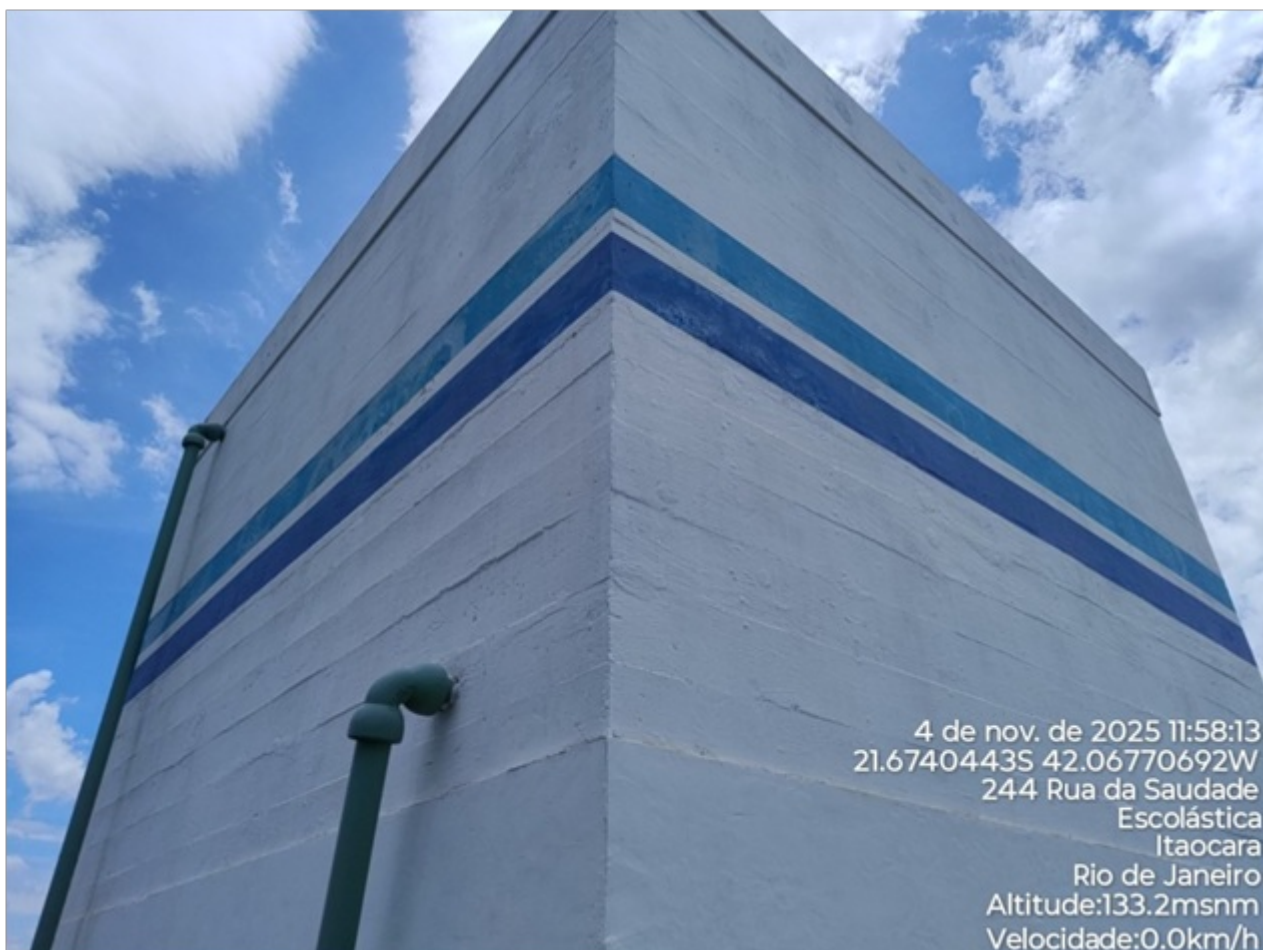
Foto 03: Vista lateral do reservatório.

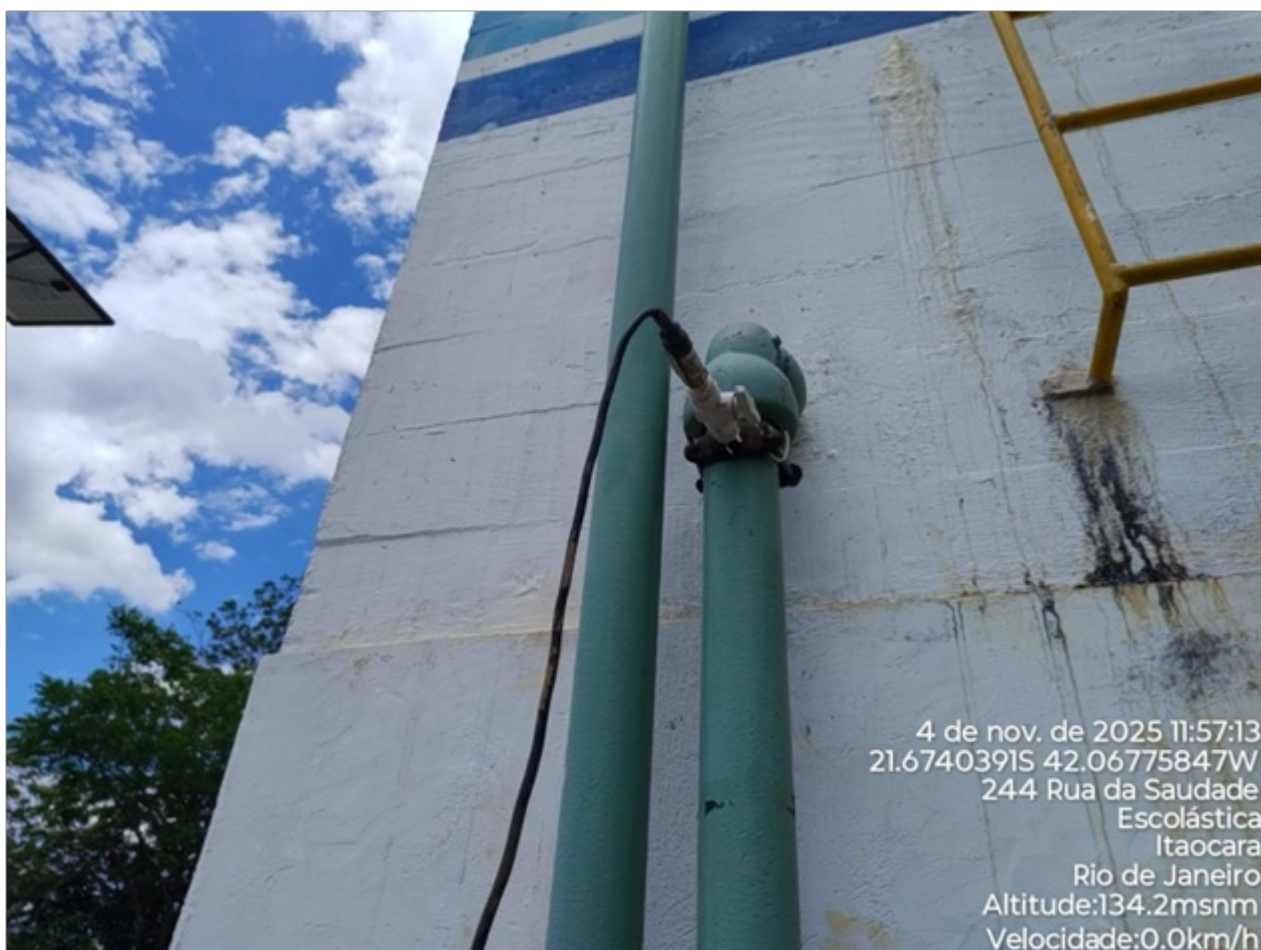
Foto 04: Sensor de telemetria na tubulação de saída do reservatório.

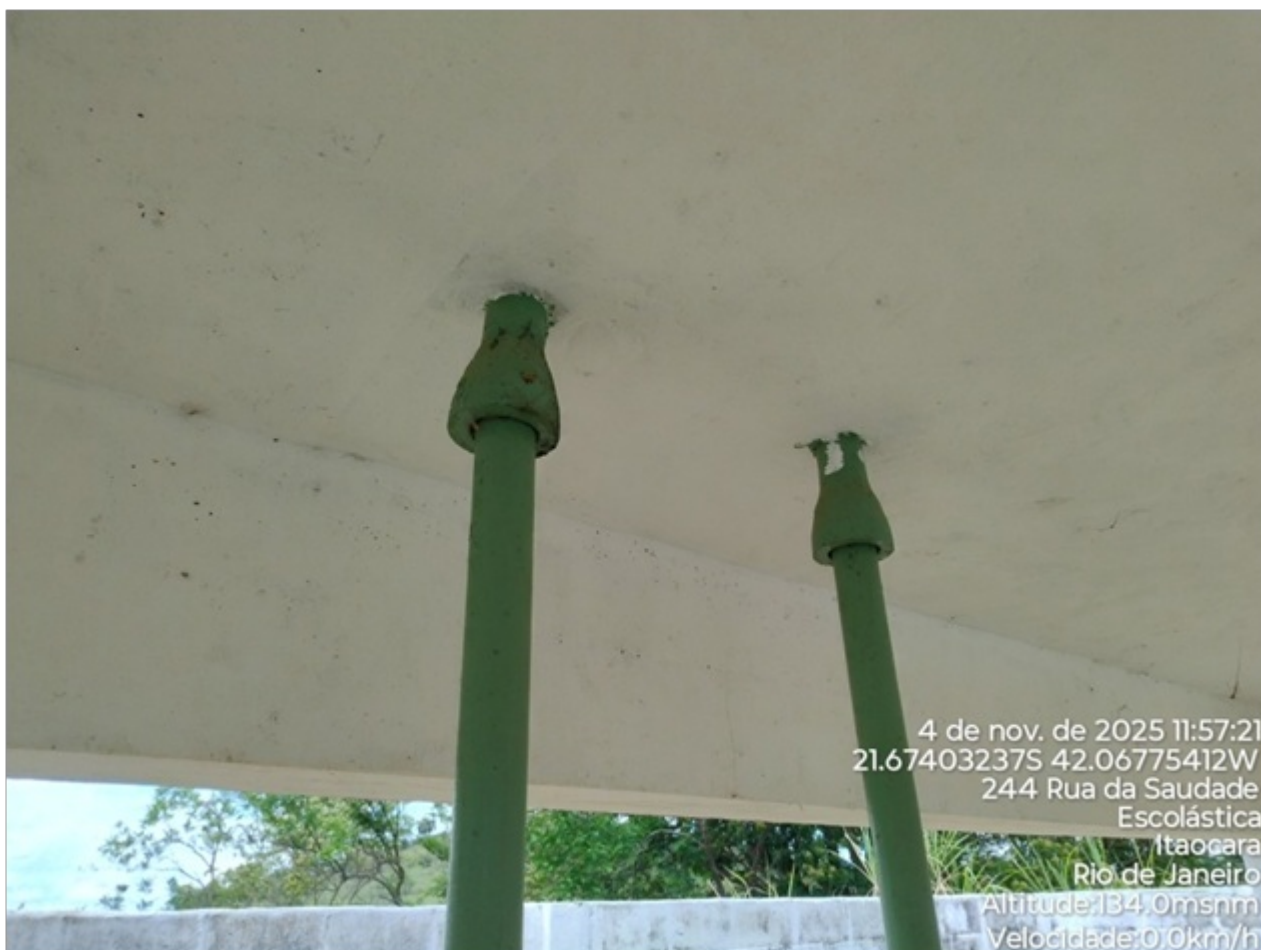
Foto 05: Tubulações de limpeza do reservatório.

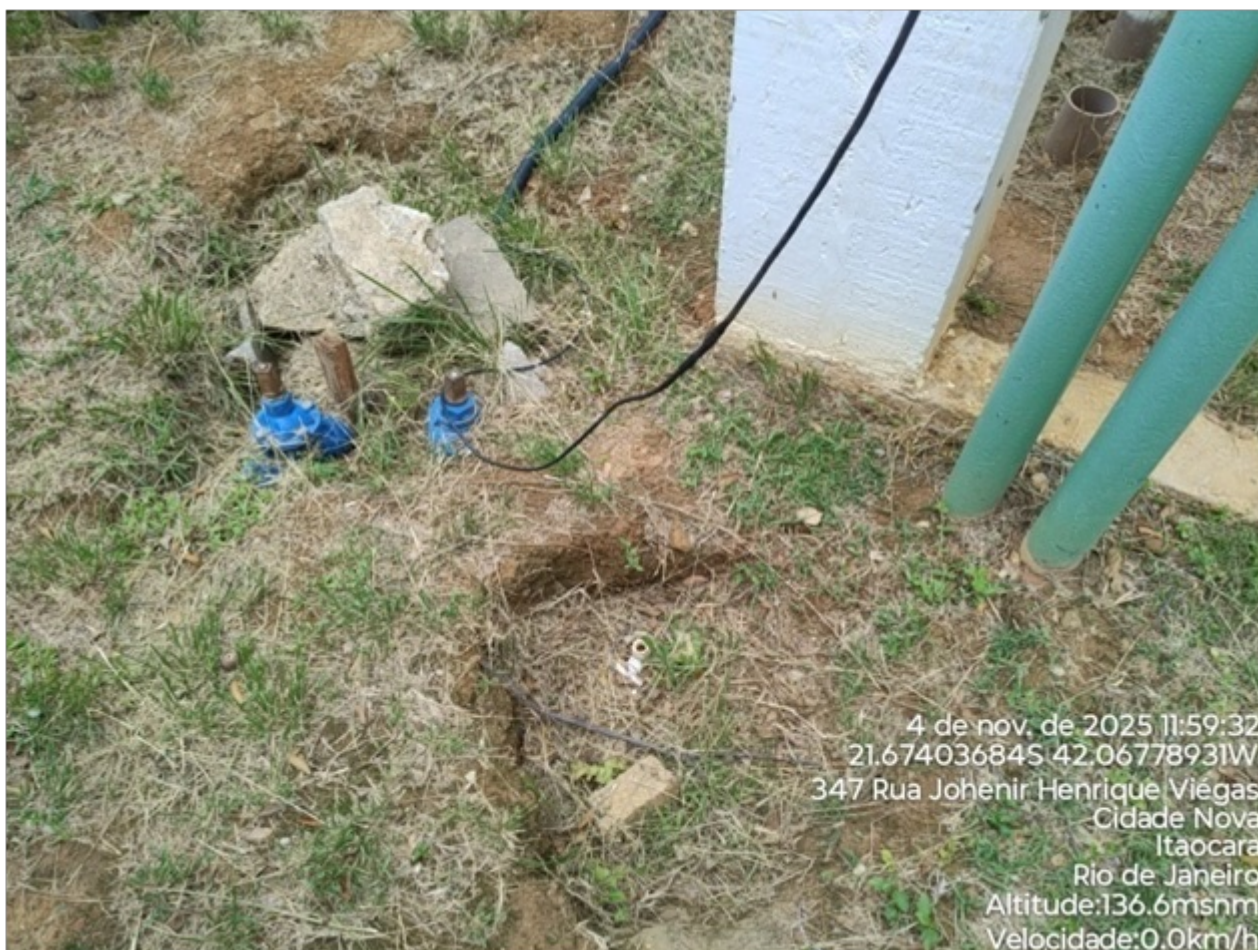
Foto 06: Válvulas do reservatório.

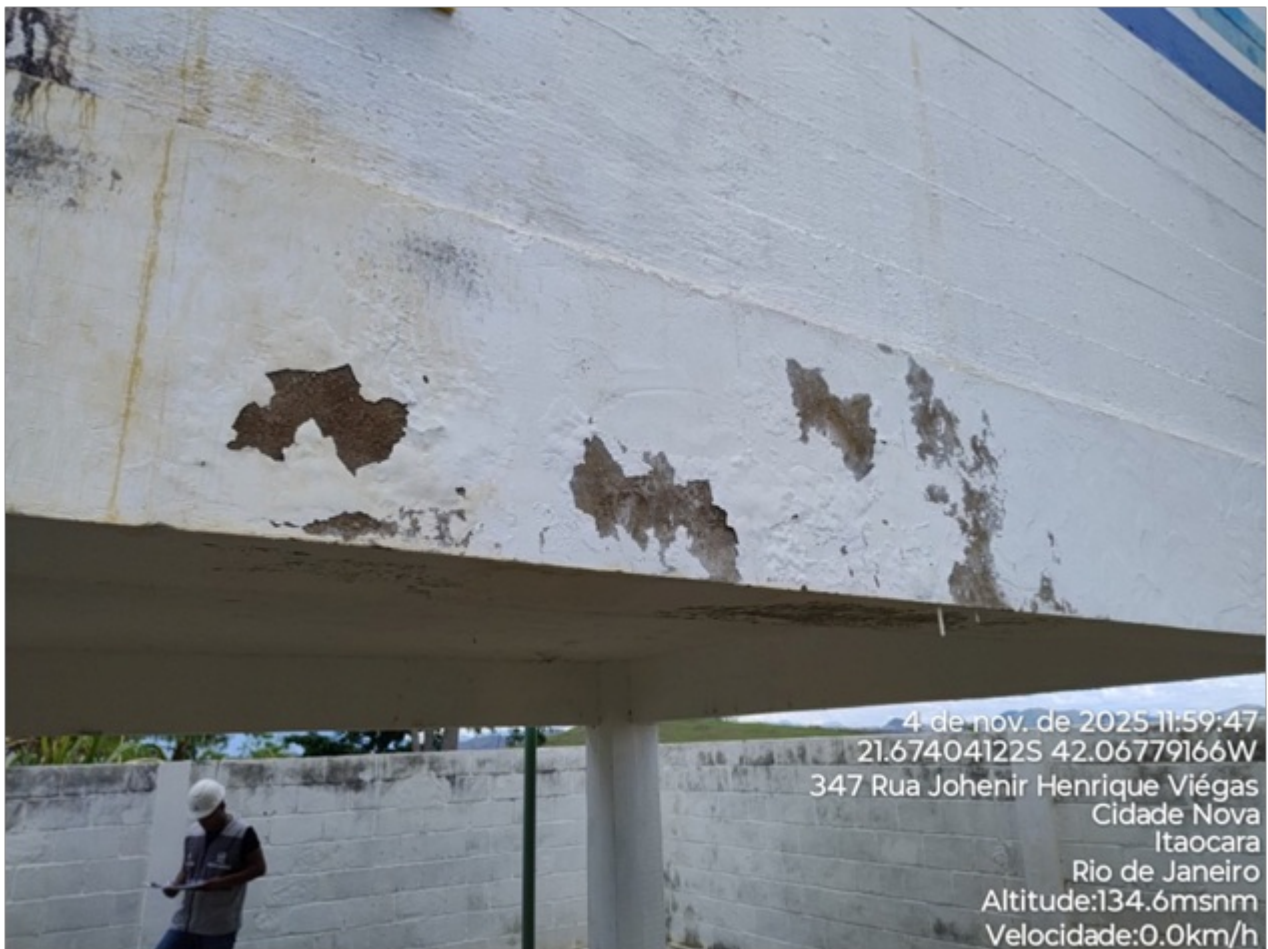
Foto 07: Pontos de infiltração na estrutura do reservatório.

A Unidade não apresenta condições adequadas de conservação e somada a ausência de registro quanto à última limpeza do reservatório indica falha de rotina operacional. Tal procedimento é essencial tanto para manutenção da qualidade da água quanto para a preservação da eficiência hidráulica da unidade.

Conforme Item 25.2.29 do Contrato de Concessão a Concessionária deve “*zelar pela integridade dos BENS VINCULADOS, tomando as providências necessárias para preservá-los (...)*”;

- Apresentar comprovante das últimas limpezas e cronograma de manutenção e limpeza do reservatório, no prazo de 30 (trinta) dias, de modo a garantir os padrões de potabilidade, de acordo com o Anexo XX da Portaria de Consolidação GM/MS nº 5, de 28 de setembro de 2017.
- Providenciar Sistema de Proteção Contra Descargas Atmosféricas (SPDA);
- Providenciar a manutenção civil da estrutura.
