Agência Reguladora de Energia e Saneamento Básico do Estado do Rio de Janeiro

**RELATÓRIO DE FISCALIZAÇÃO AGENERSA/CASAN Nº 414/2025**

| <b>UNIDADE/OBRA FISCALIZADA</b> | (ERES) 37 - Cruzeiro II | | |
| <b>ENDEREÇO DA UNIDADE/OBRA FISCALIZADA</b> | Itaocara, RJ | | |

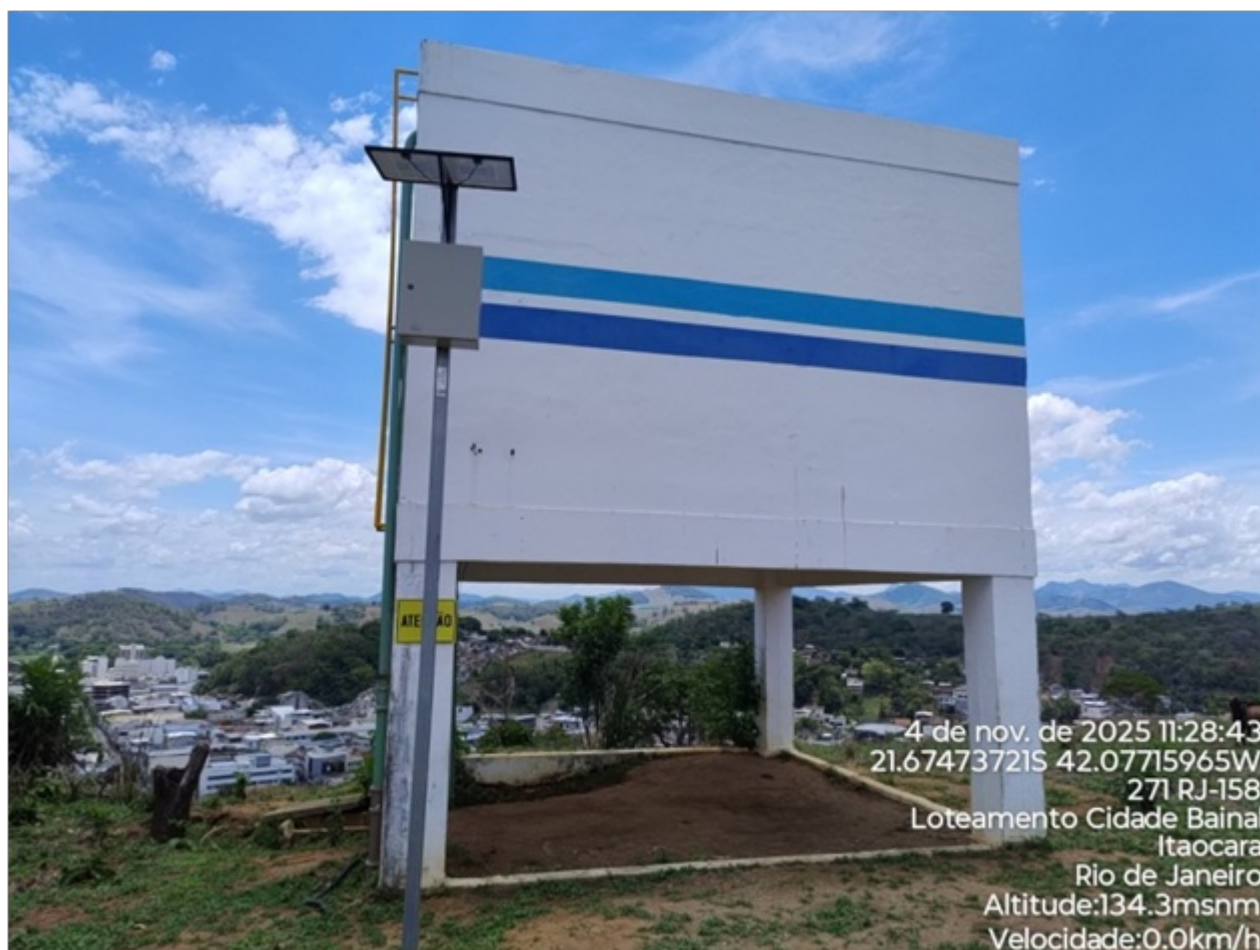
Foto 01: Vista da estrutura.

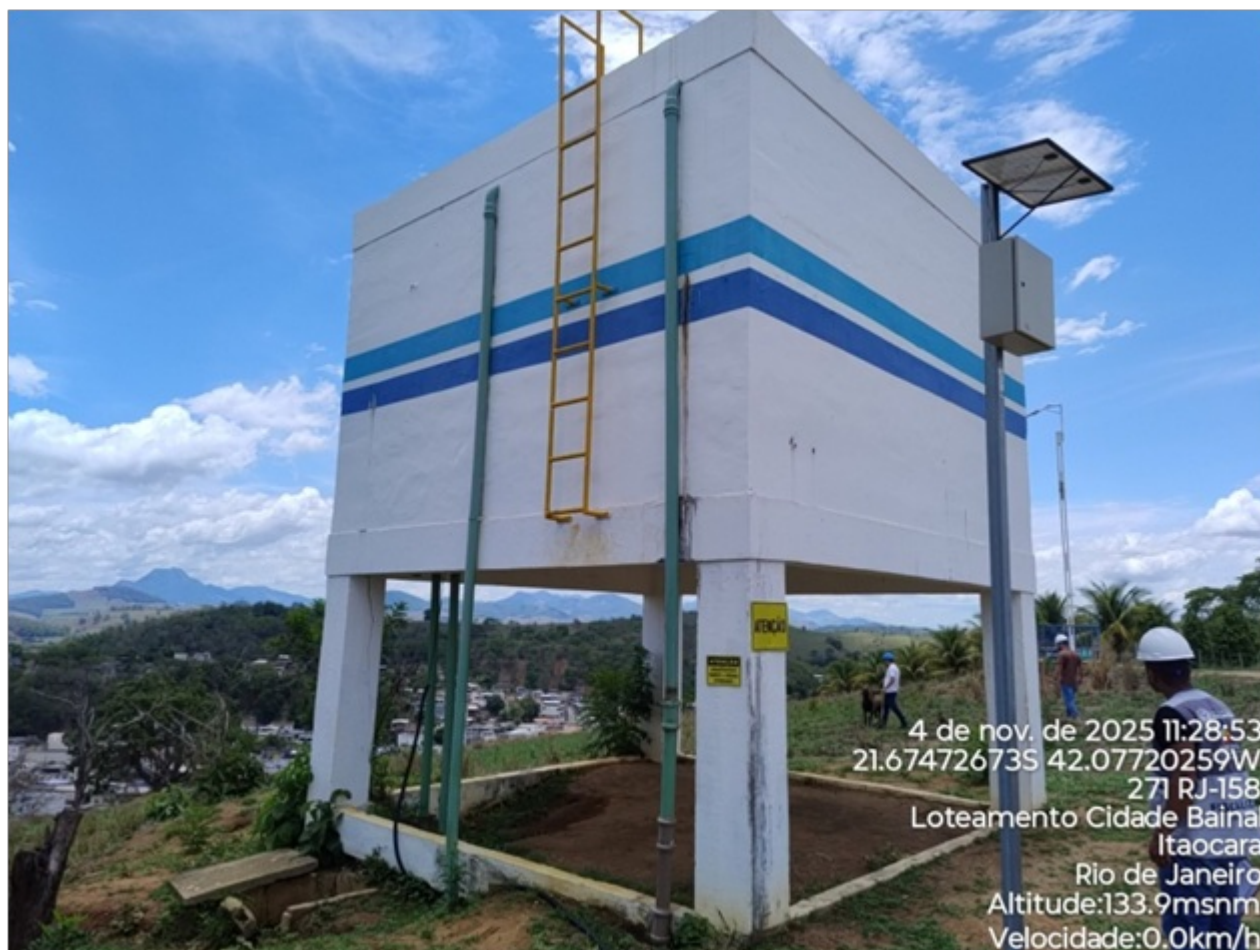
Foto 02: Vista da estrutura.

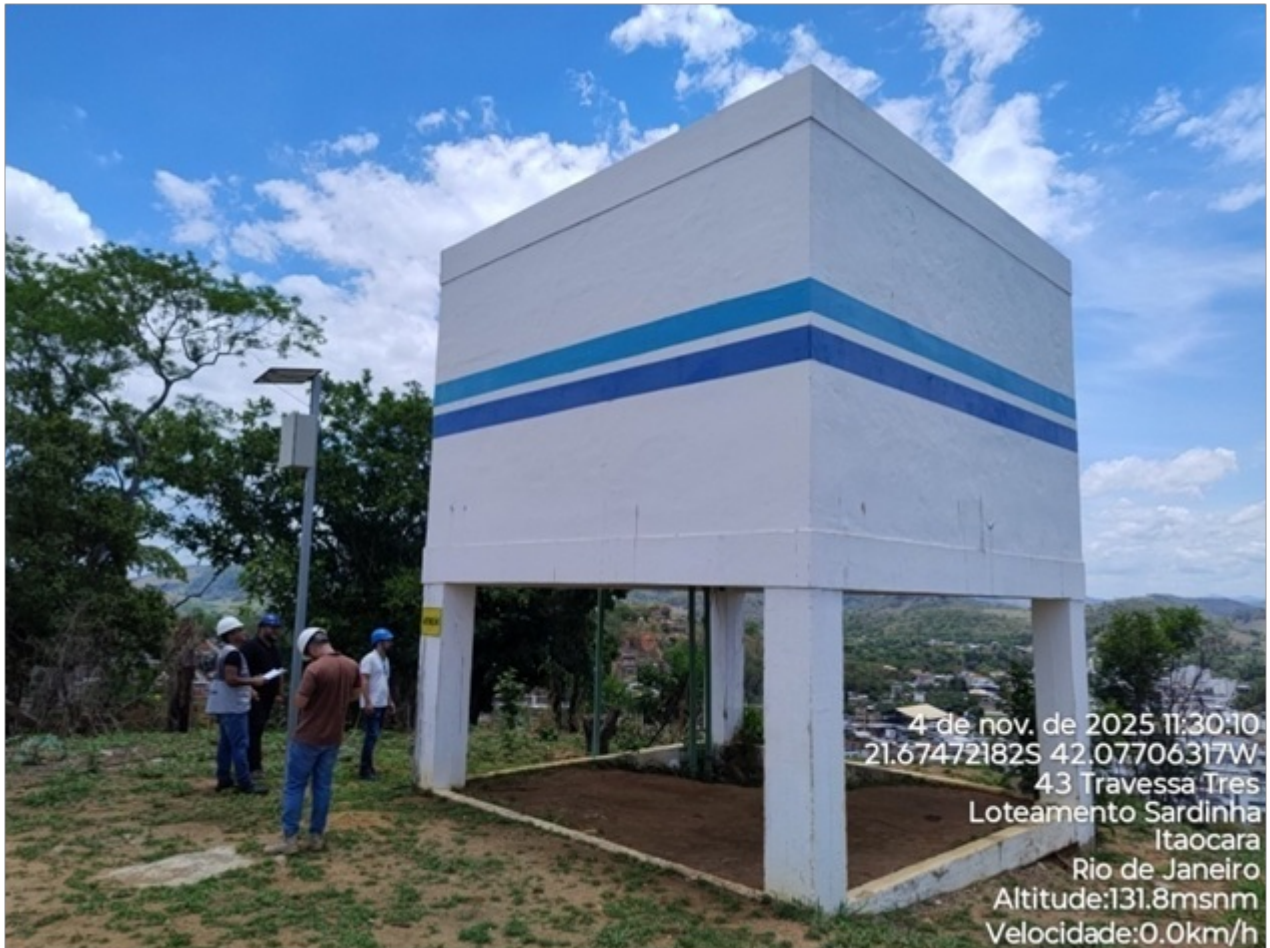
Foto 03: Vista da estrutura.

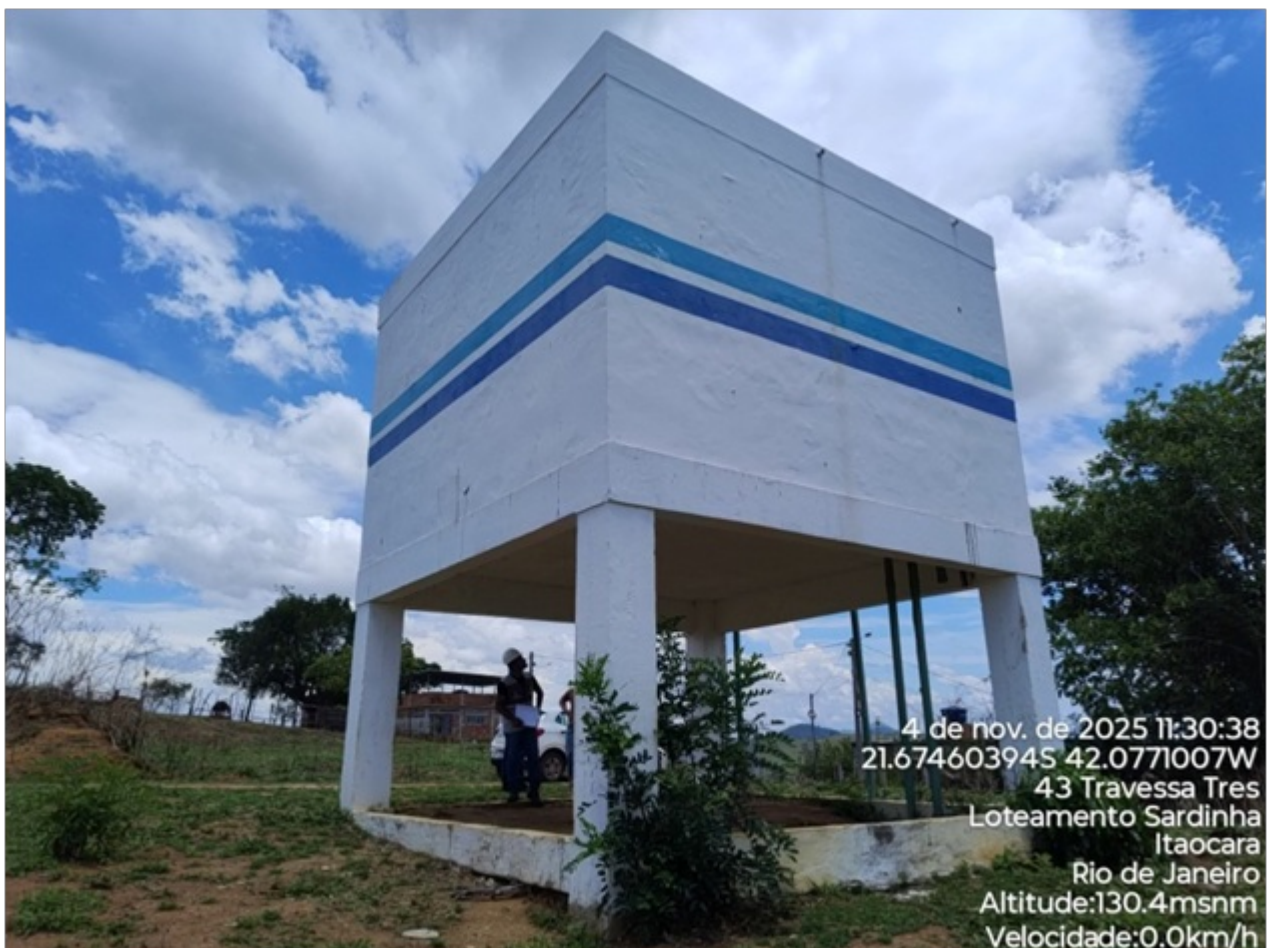
Foto 04: Vista da estrutura.

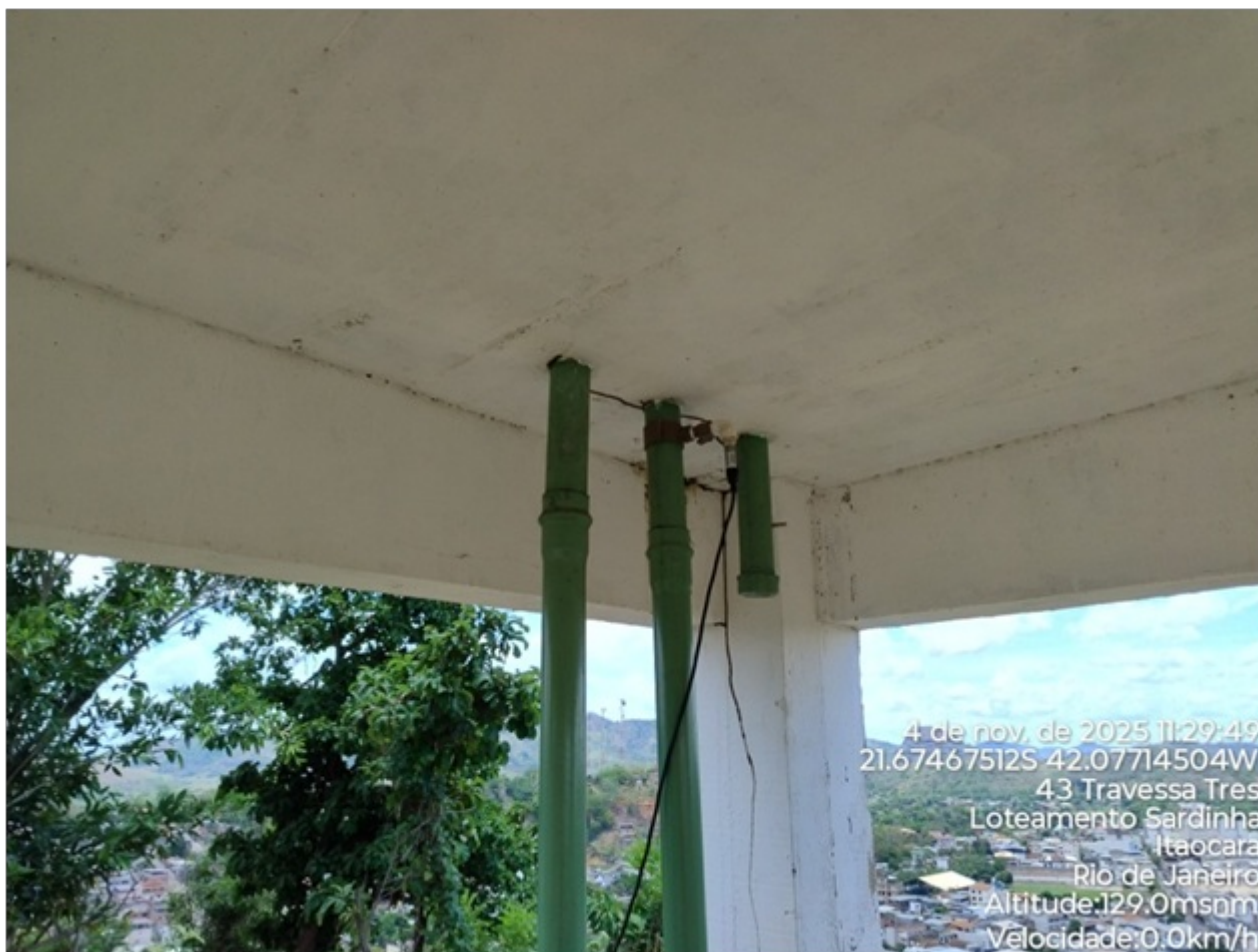
Foto 05: Tubulações de limpeza.

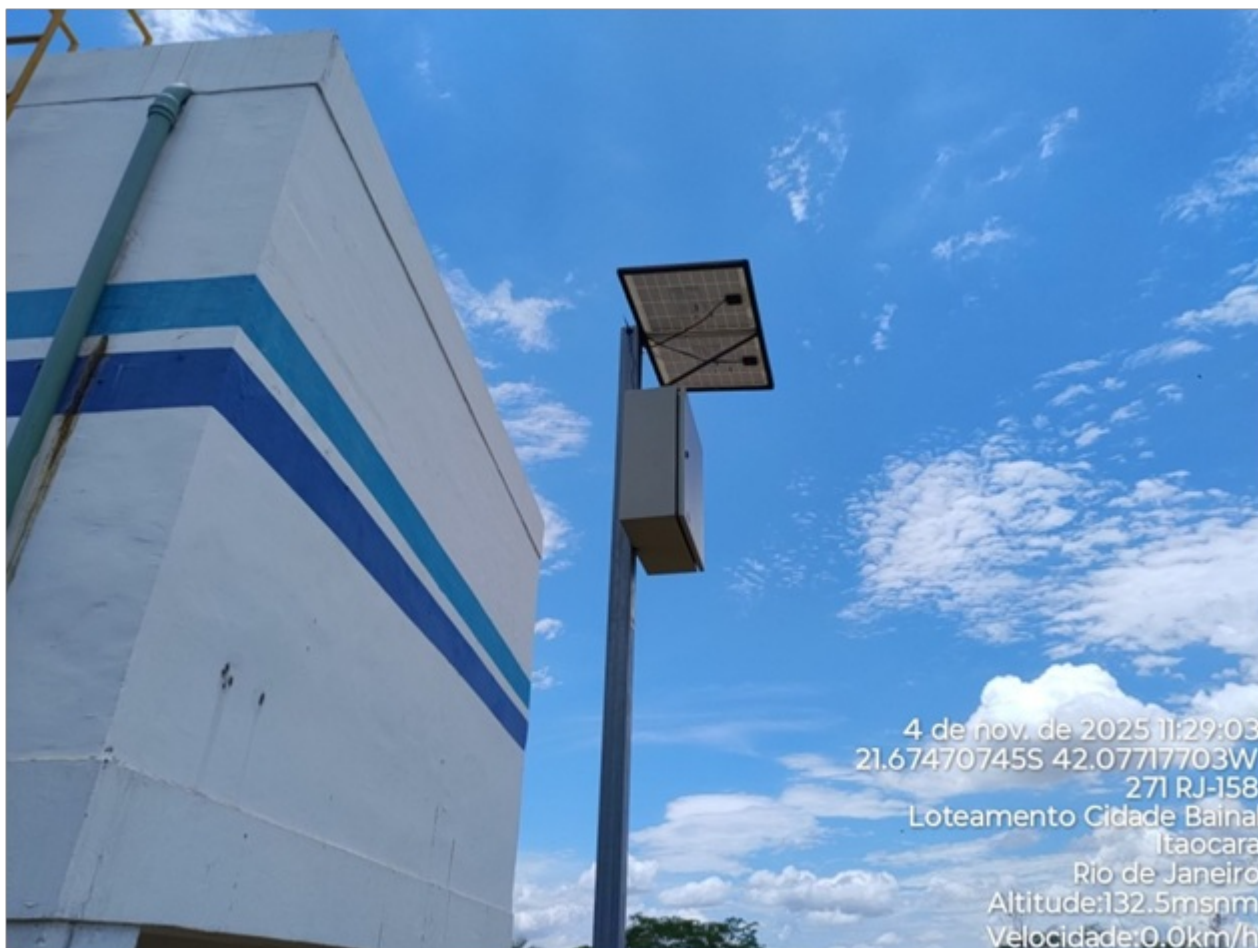
Foto 06: Equipamento de telemetria e controle.
