Agência Reguladora de Energia e Saneamento Básico do Estado do Rio de Janeiro

### **RELATÓRIO DE FISCALIZAÇÃO AGENERSA/CASAN Nº 416/2025**

| <b>UNIDADE/OBRA FISCALIZADA</b> | (ERES) 42 - Estrada Nova | | |

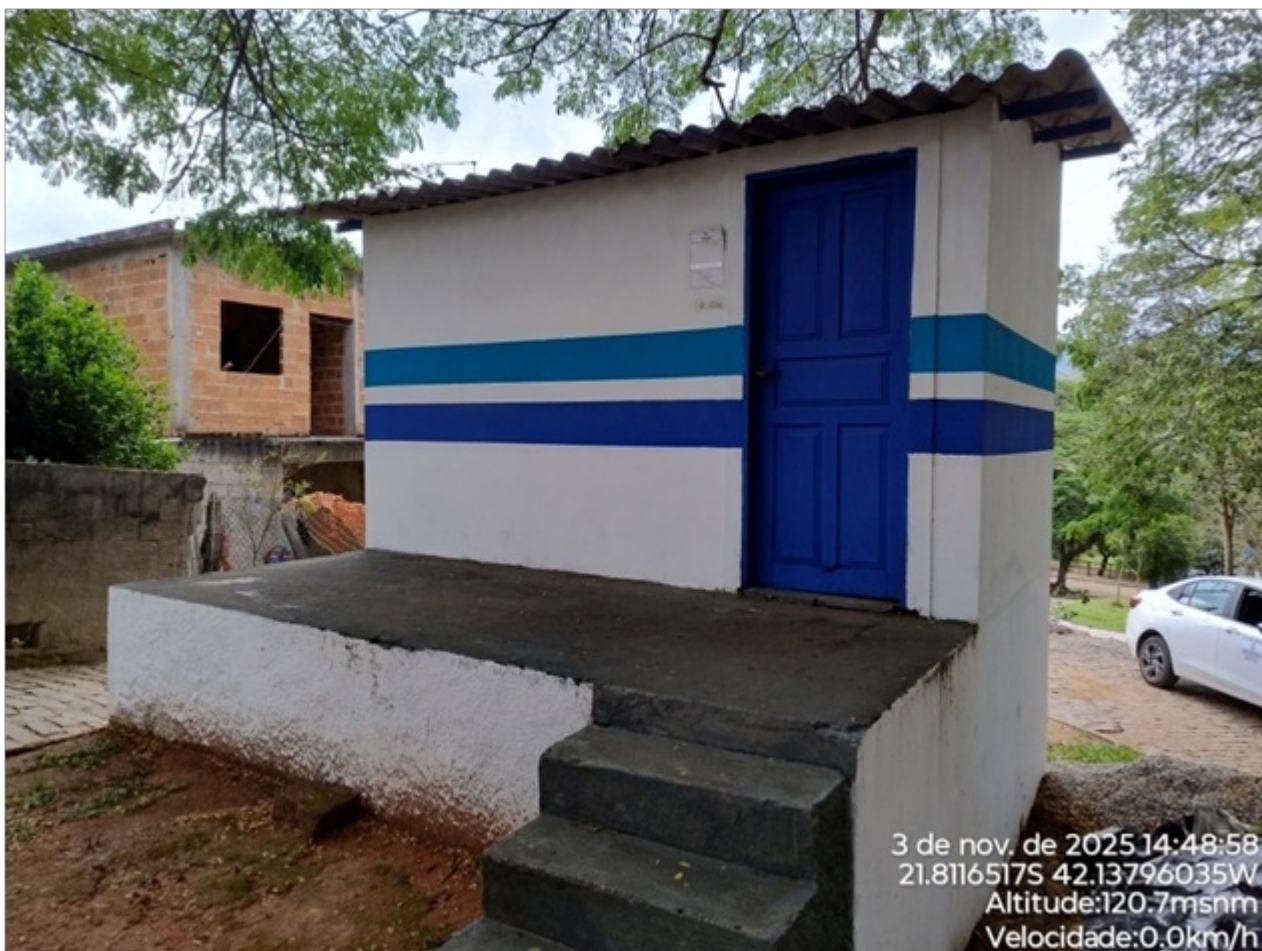
Foto 01: Reservatório com restrição de acesso.

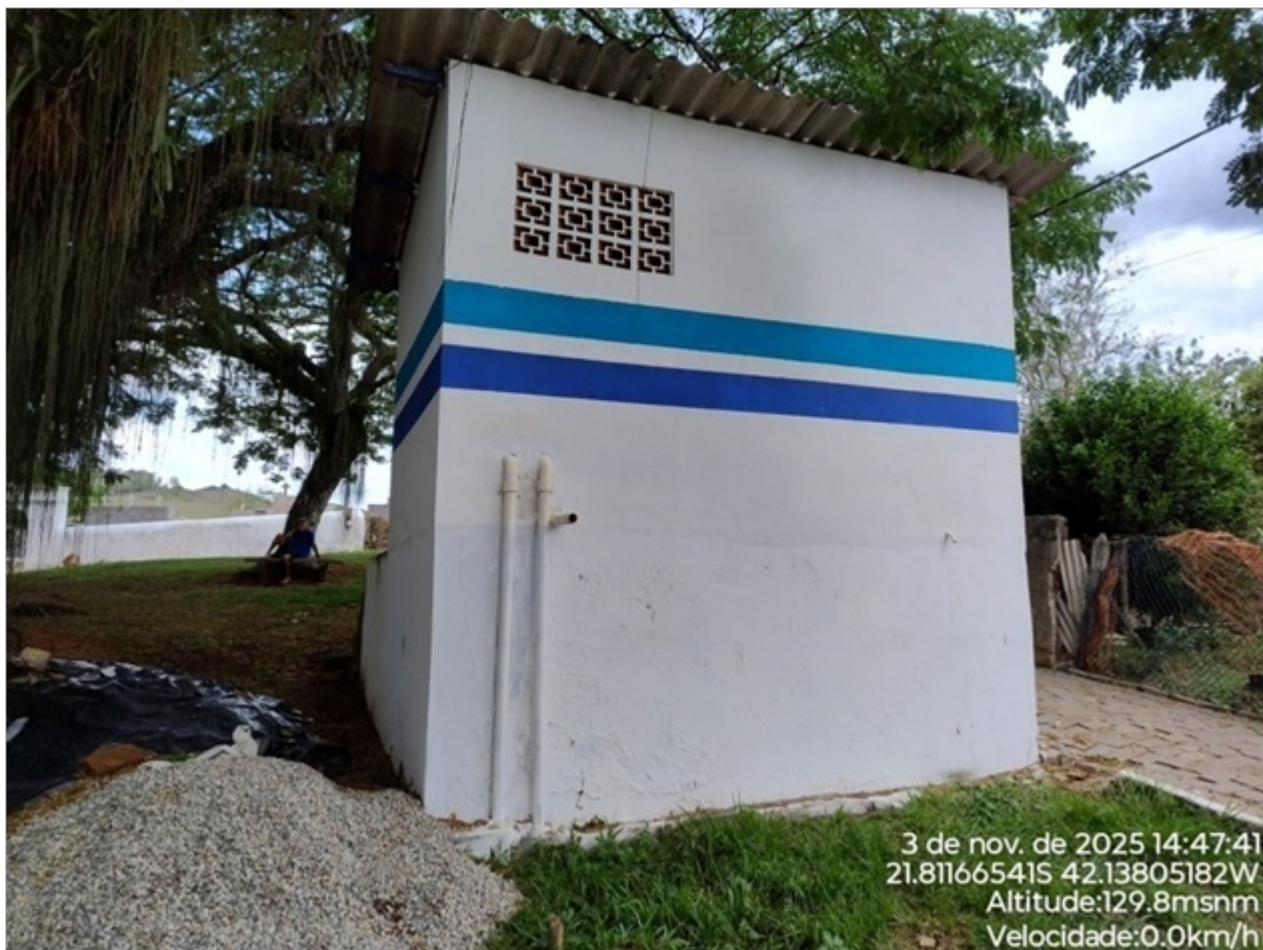
Foto 02: Vista do reservatório.

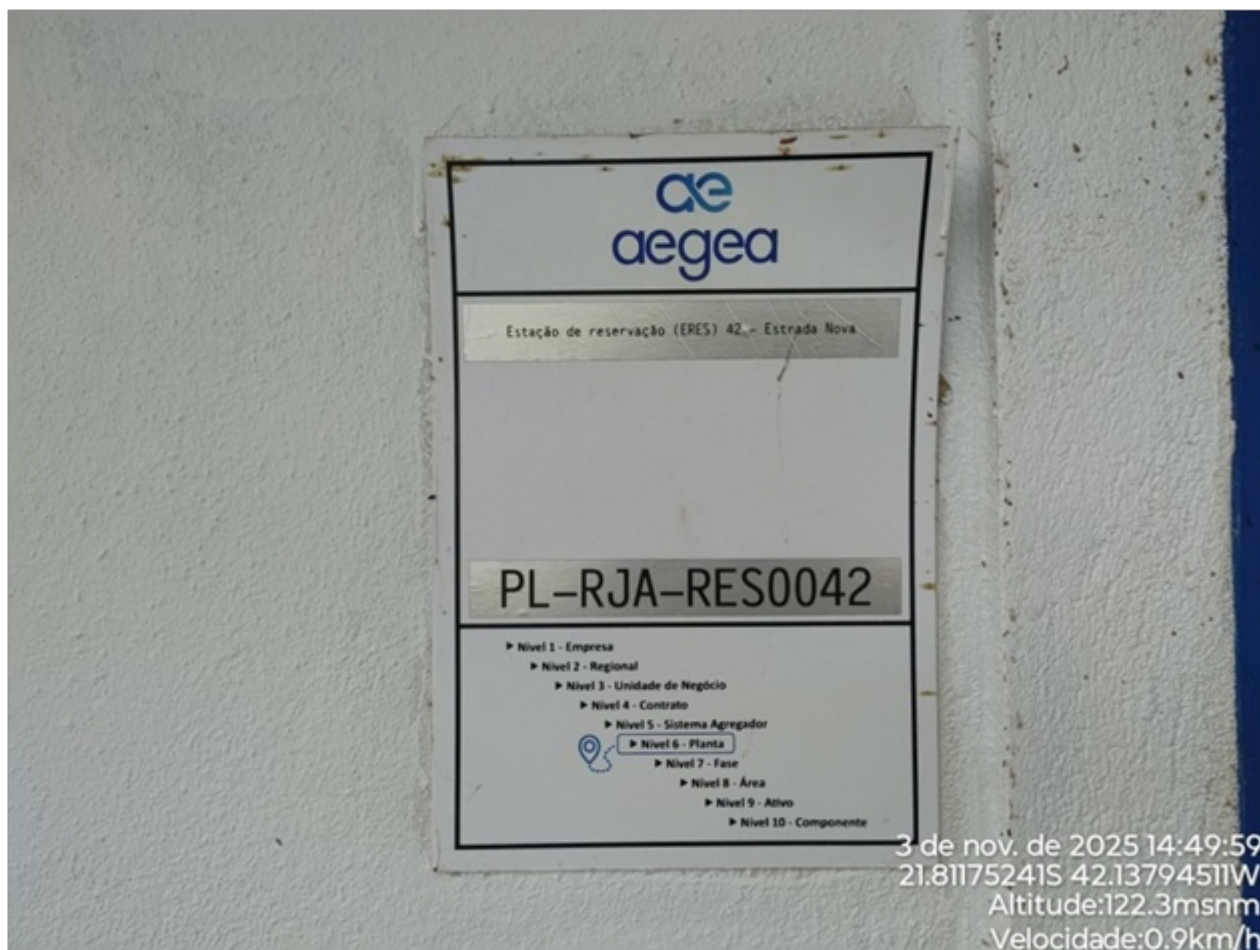
Foto 03: Placa de identificação do bem reversível.

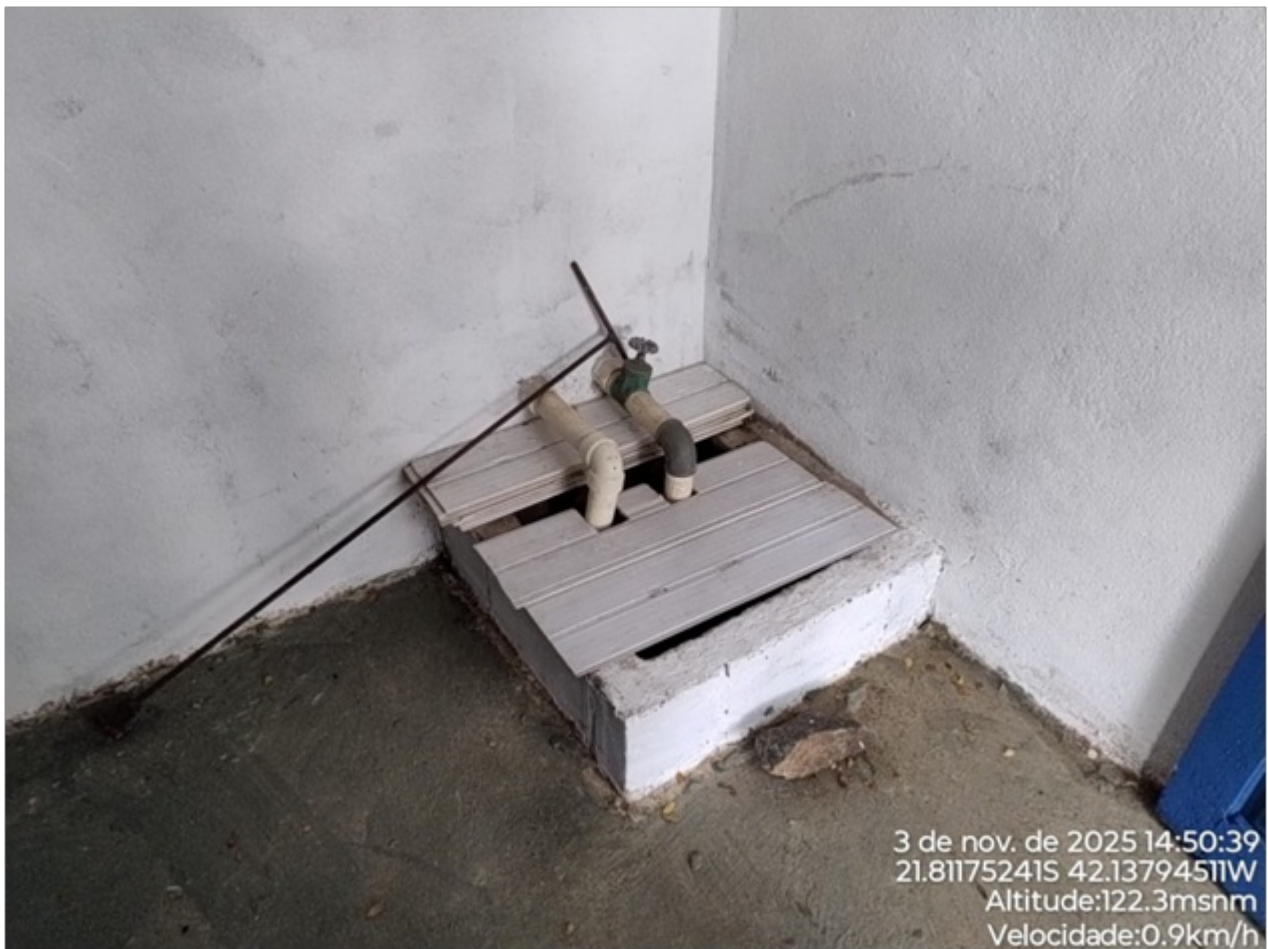
Foto 04: Tubulação de entrada do reservatório.
