Agência Reguladora de Energia e Saneamento Básico do Estado do Rio de Janeiro

**RELATÓRIO DE FISCALIZAÇÃO AGENERSA/CASAN Nº 419/2025**

| <b>UNIDADE/OBRA FISCALIZADA</b> | (ERES) 1026 - Juca Rocha | | |

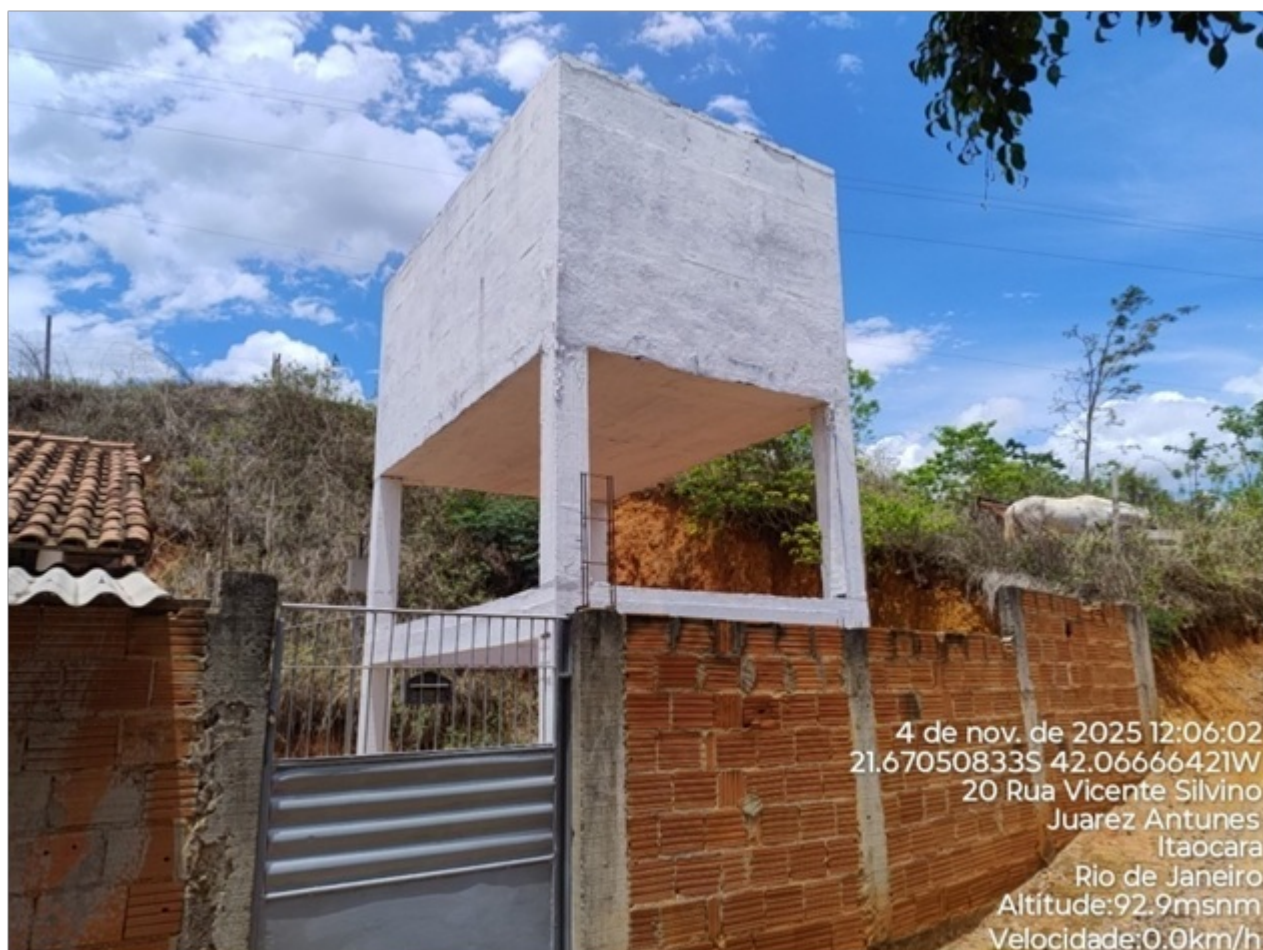
Foto 01: Reservatório isolado e com restrição de acesso.

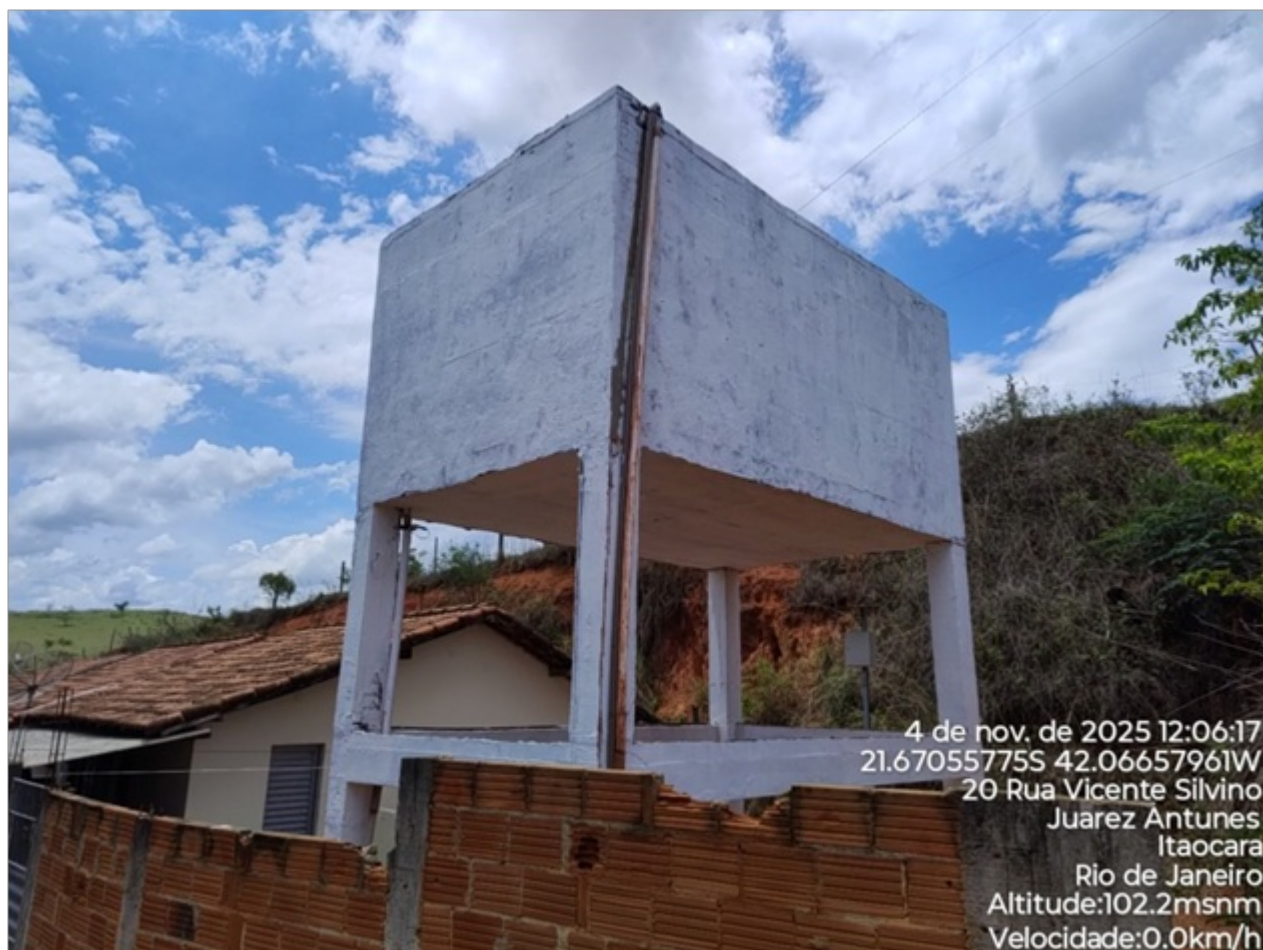
Foto 02: Vista do preservatório.

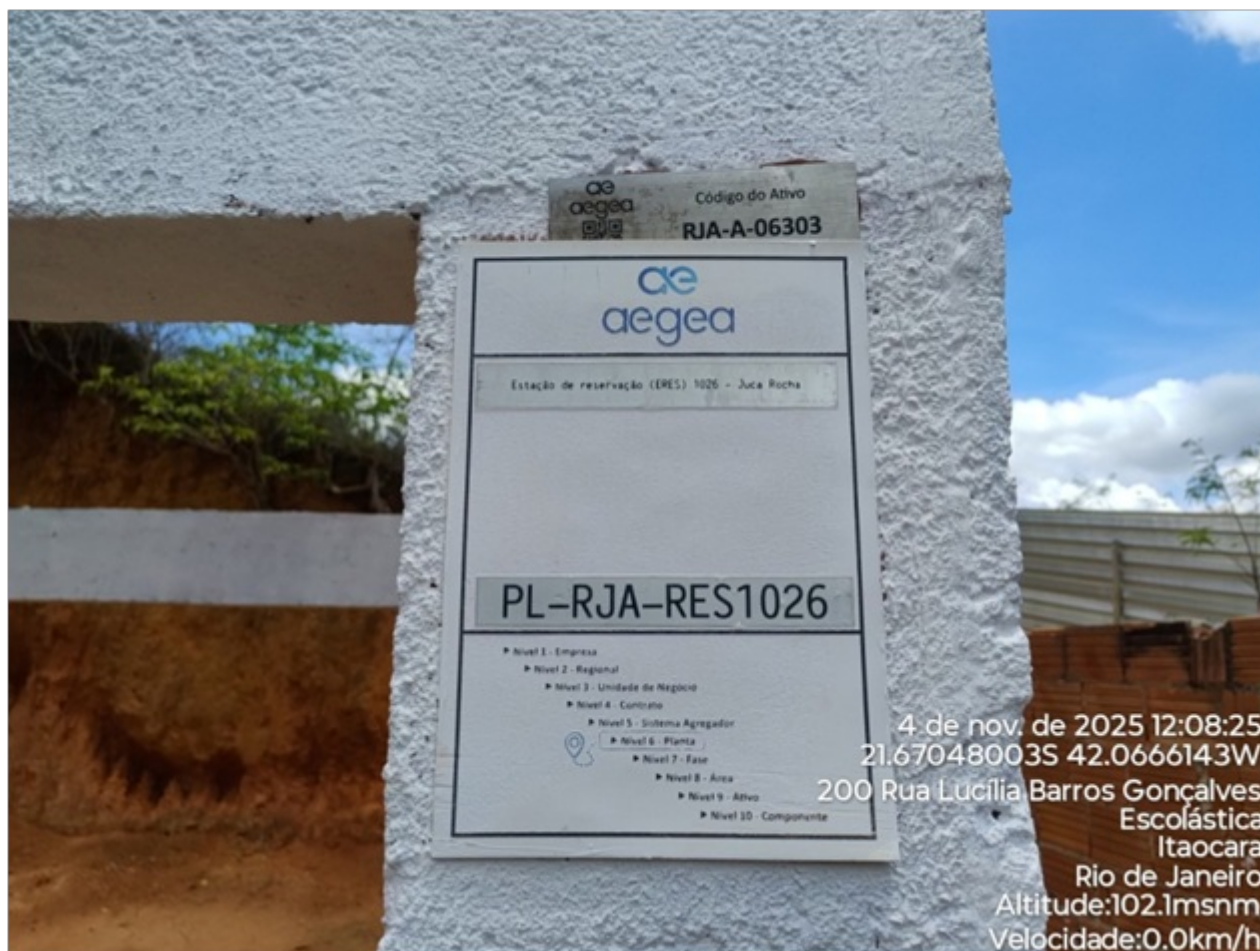
Foto 03: Placa de identificação do bem reversível.

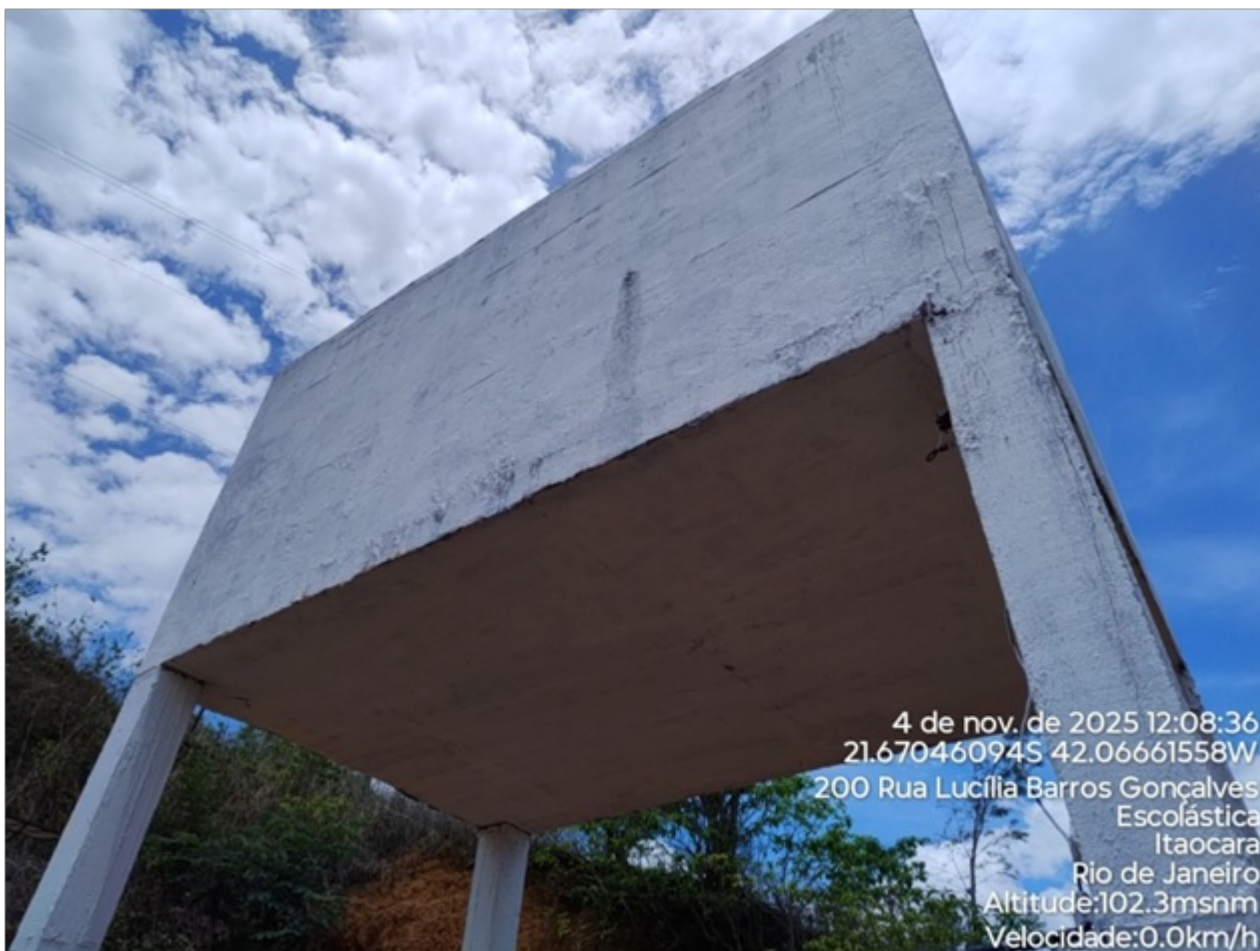
Foto 04: Vista da laje de fundo do reservatório.

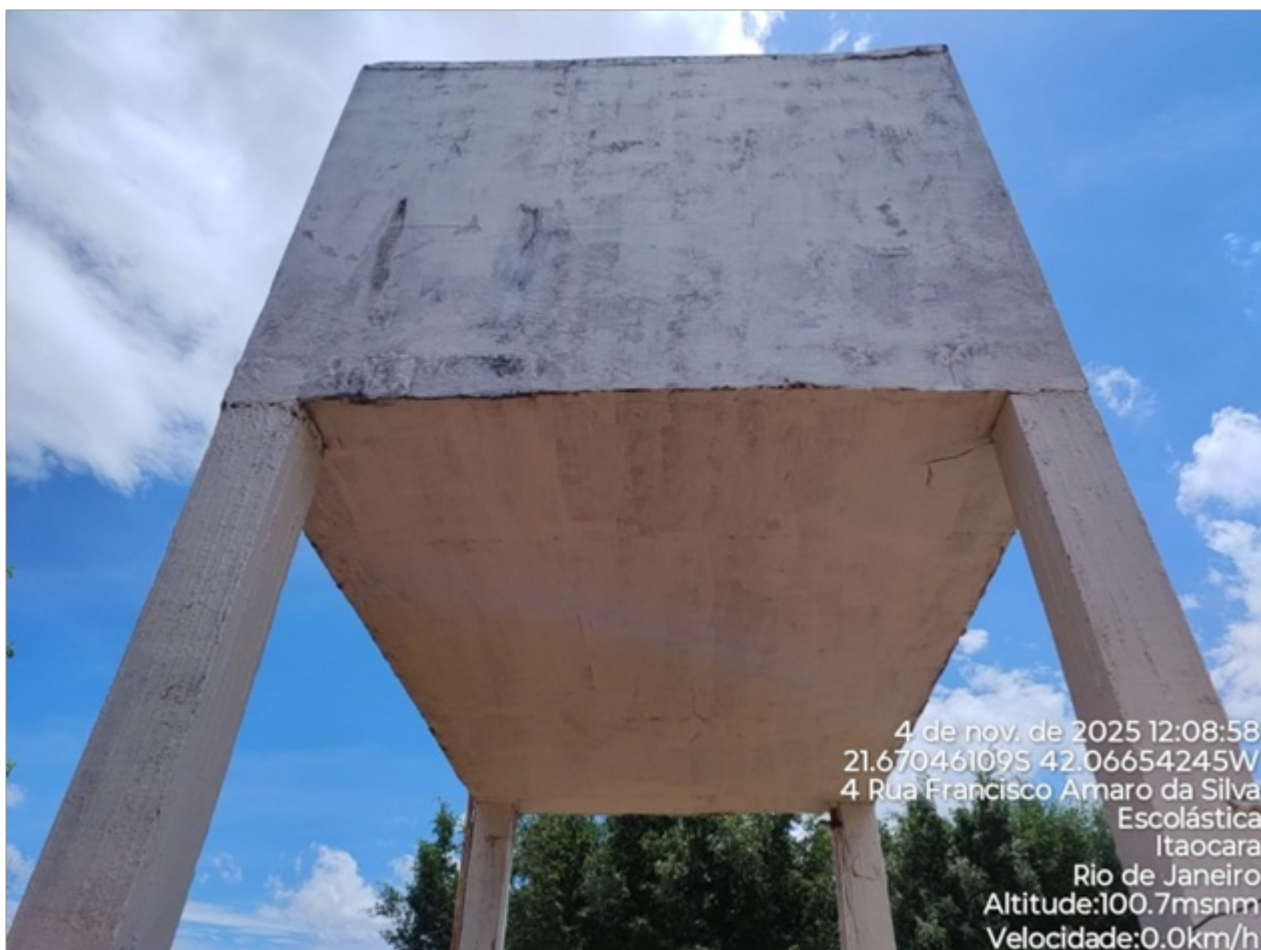
Foto 05: Vista da laje de fundo do reservatório.

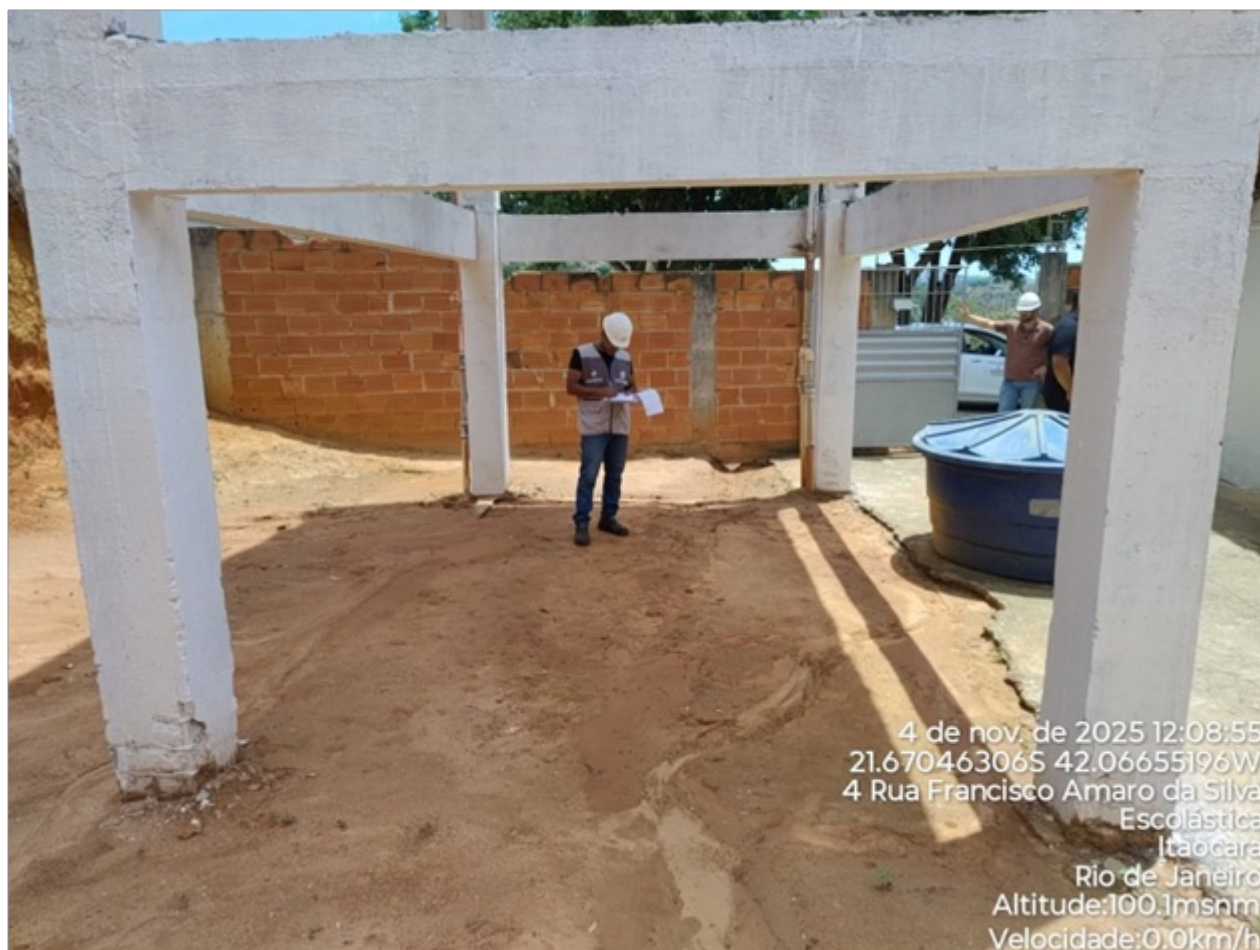
Foto 06: Pilares de apoio do reservatório.

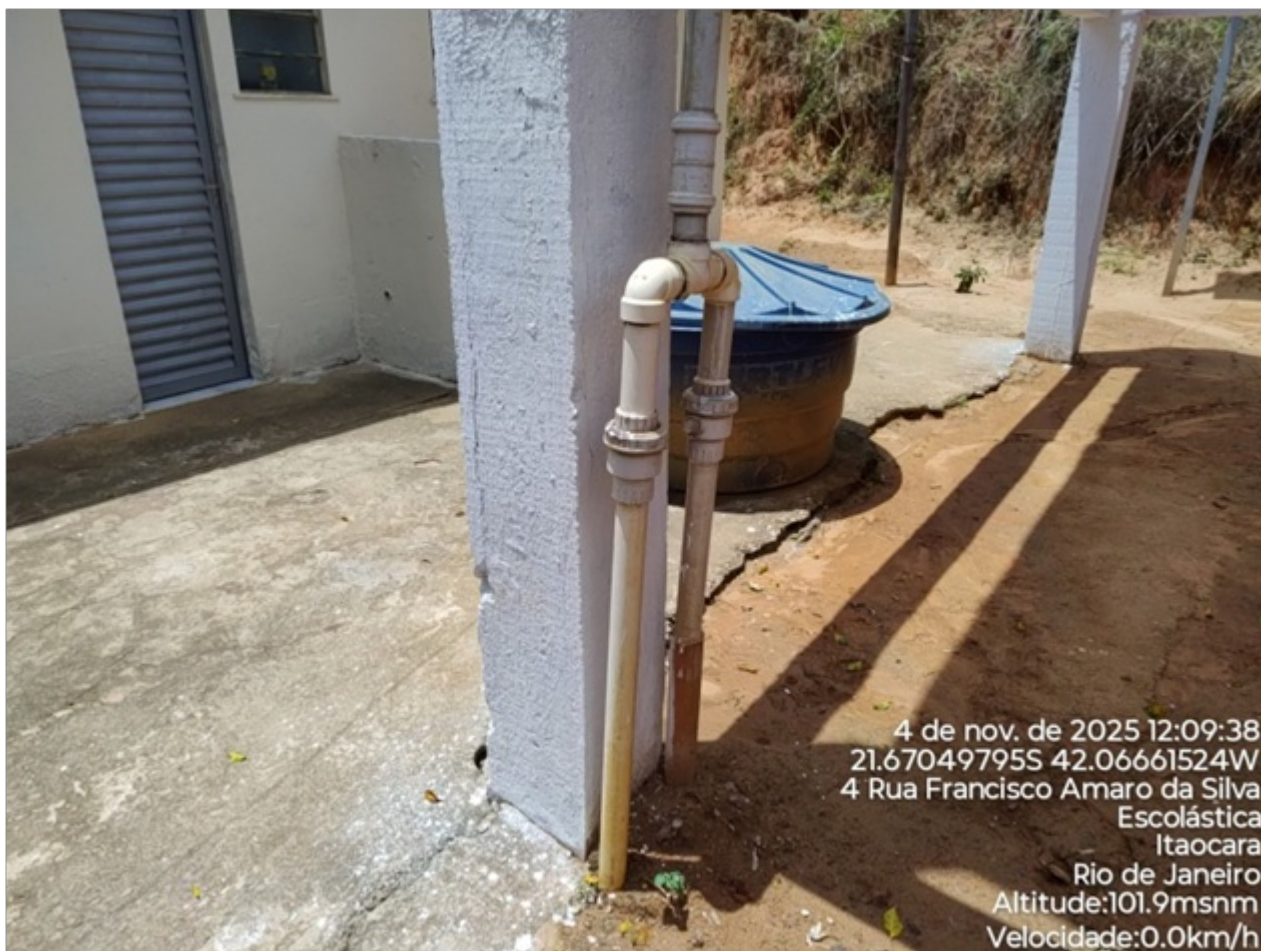
Foto 07: Tubulação de saída do resrvatório.

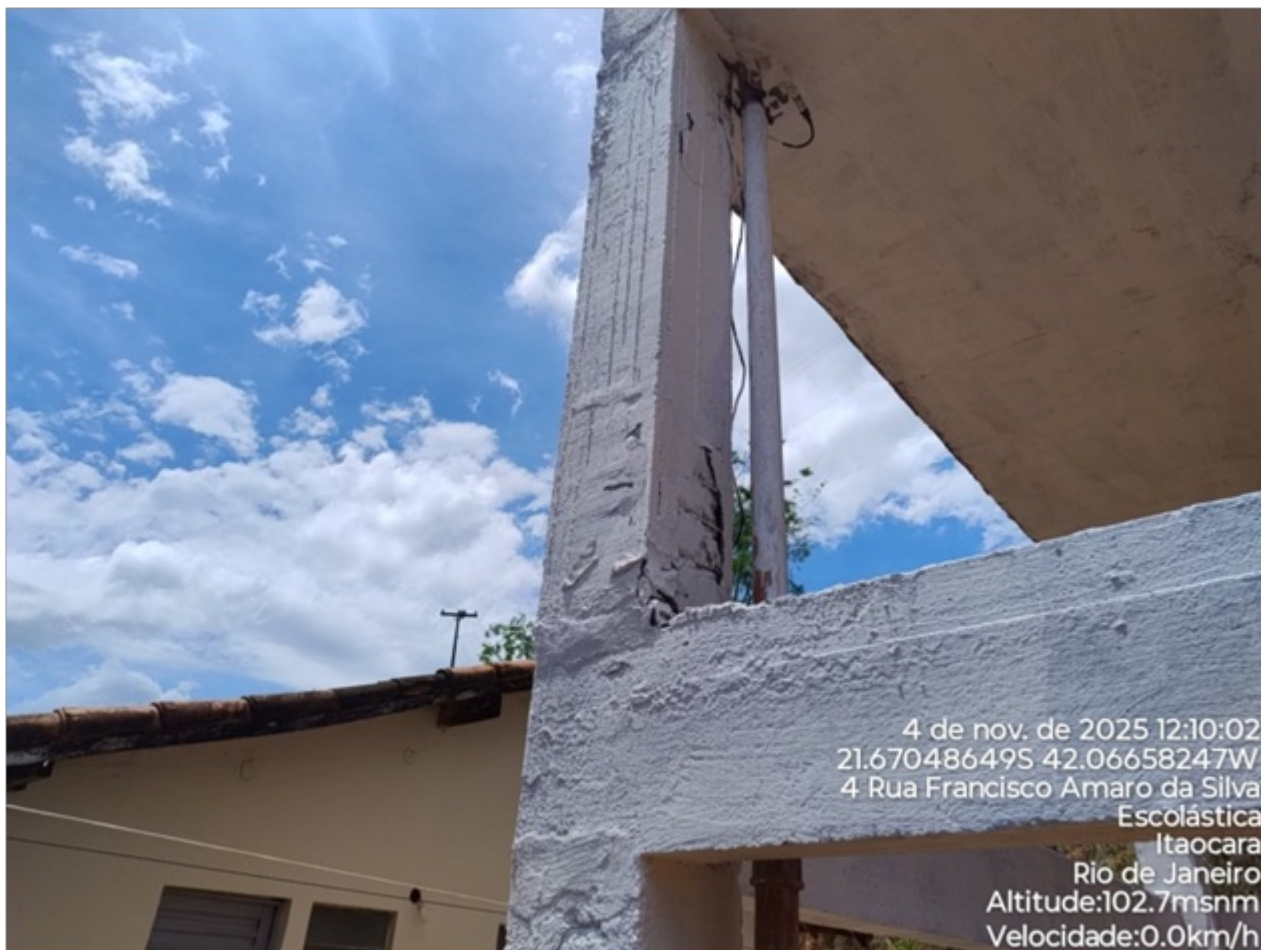
Foto 08: Ferragem da armadura exposta.

O (ERES) 1026 - Juca Rocha está registrada como bem reversível e não apresenta condições estruturais adequadas, diante da inspeção visual verificada, na parte civil, mecânica e hidráulica. Aguarda-se a adoção imediata das providências determinadas e o envio dos registros solicitados, a fim de garantir o cumprimento dos princípios da prestação adequada dos serviços públicos de abastecimento, conforme estabelecido pela legislação setorial e regulamentos vigentes.

Conforme Item 25.2.29 do Contrato de Concessão a Concessionária deve “*zelar pela integridade dos BENS VINCULADOS, tomando as providências necessárias para preservá-los (...)*”;

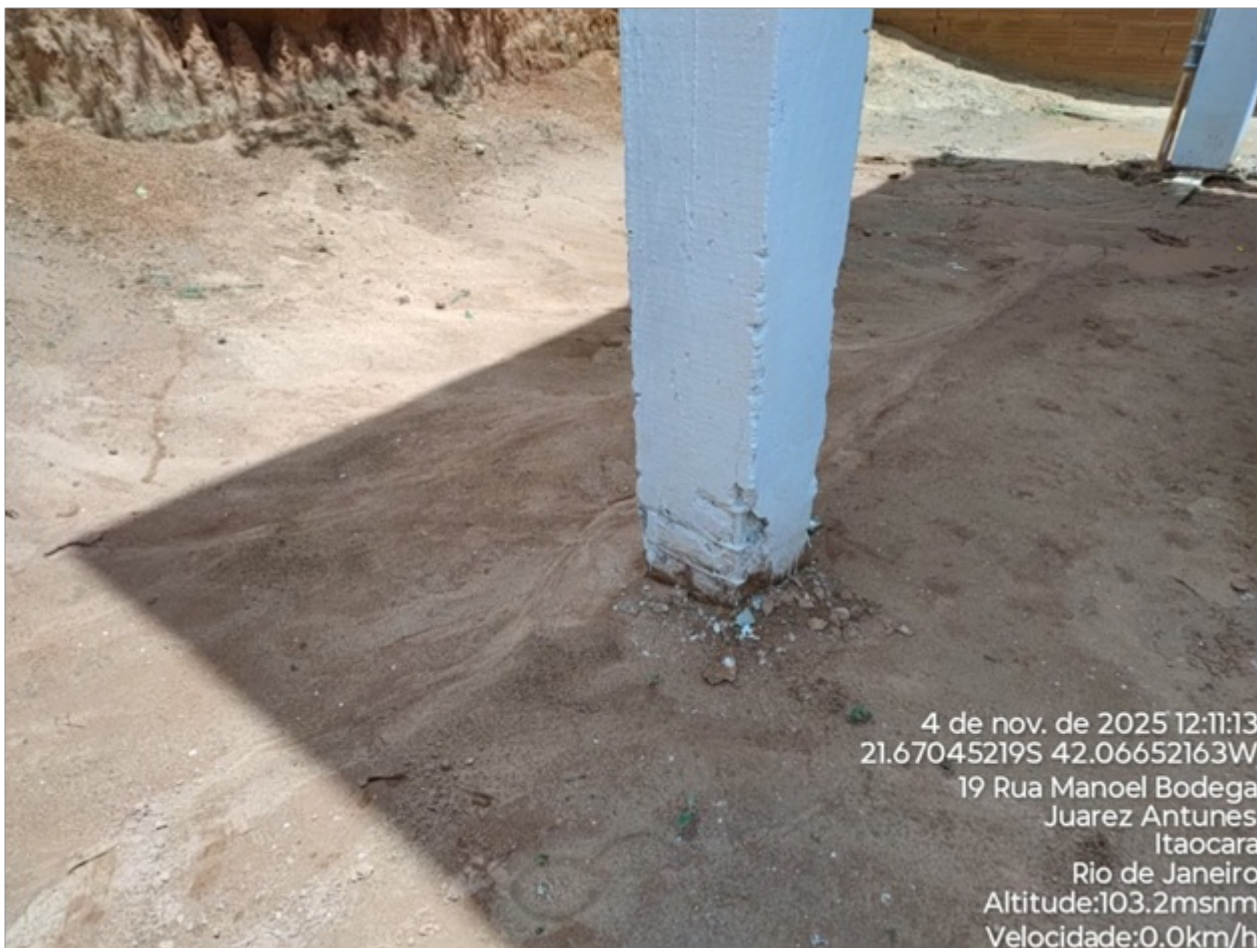
Foto 09: Ferragem da armadura exposta.
