Câmara Técnica de Saneamento

### **RELATÓRIO DE FISCALIZAÇÃO AGENERSA/CASAN Nº 420/2025**

| <b>UNIDADE/OBRA FISCALIZADA</b> | (ERES) 1027 - Bela Vista | | |

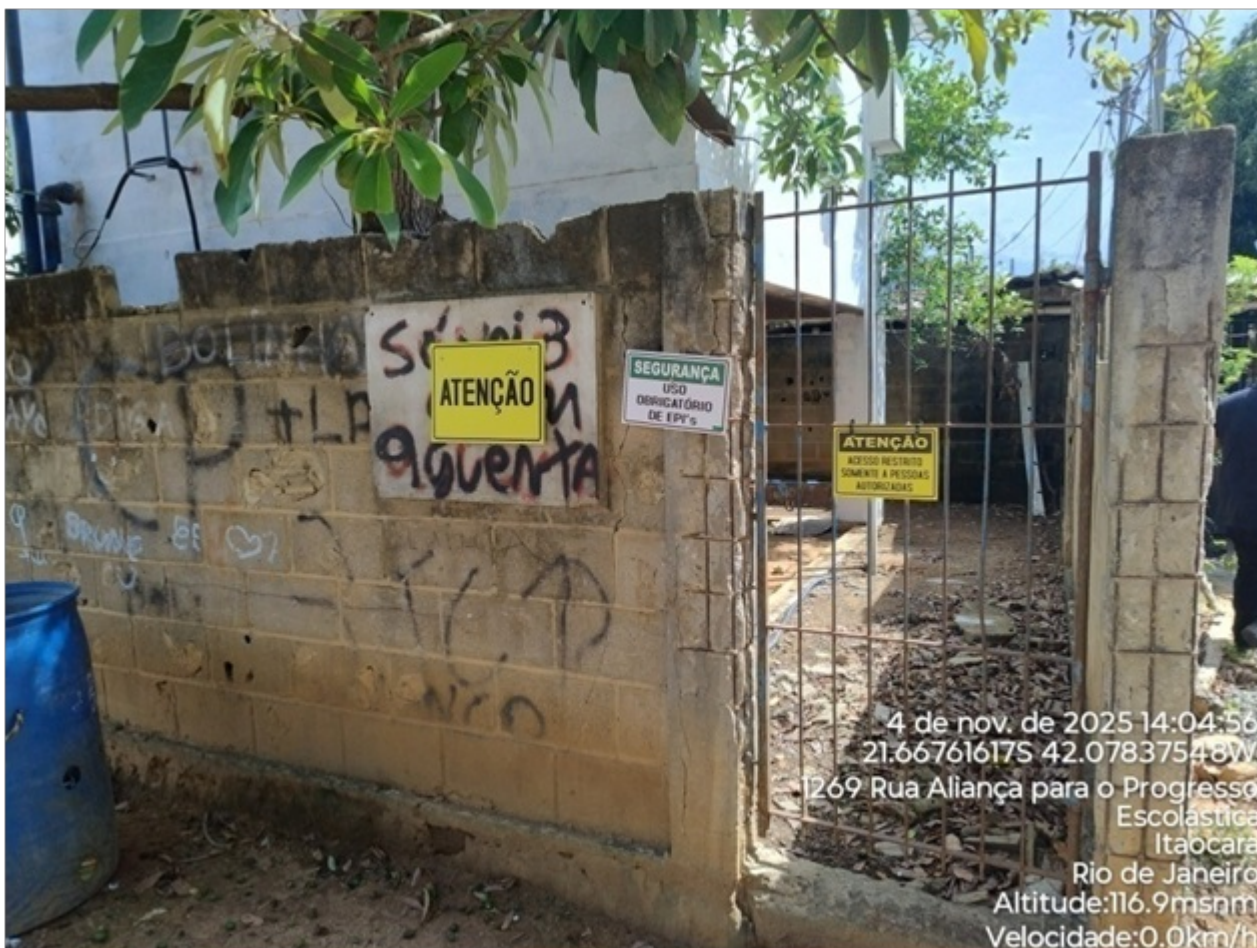
Foto 01: Área do reservatório isolada e com restrição de acesso.

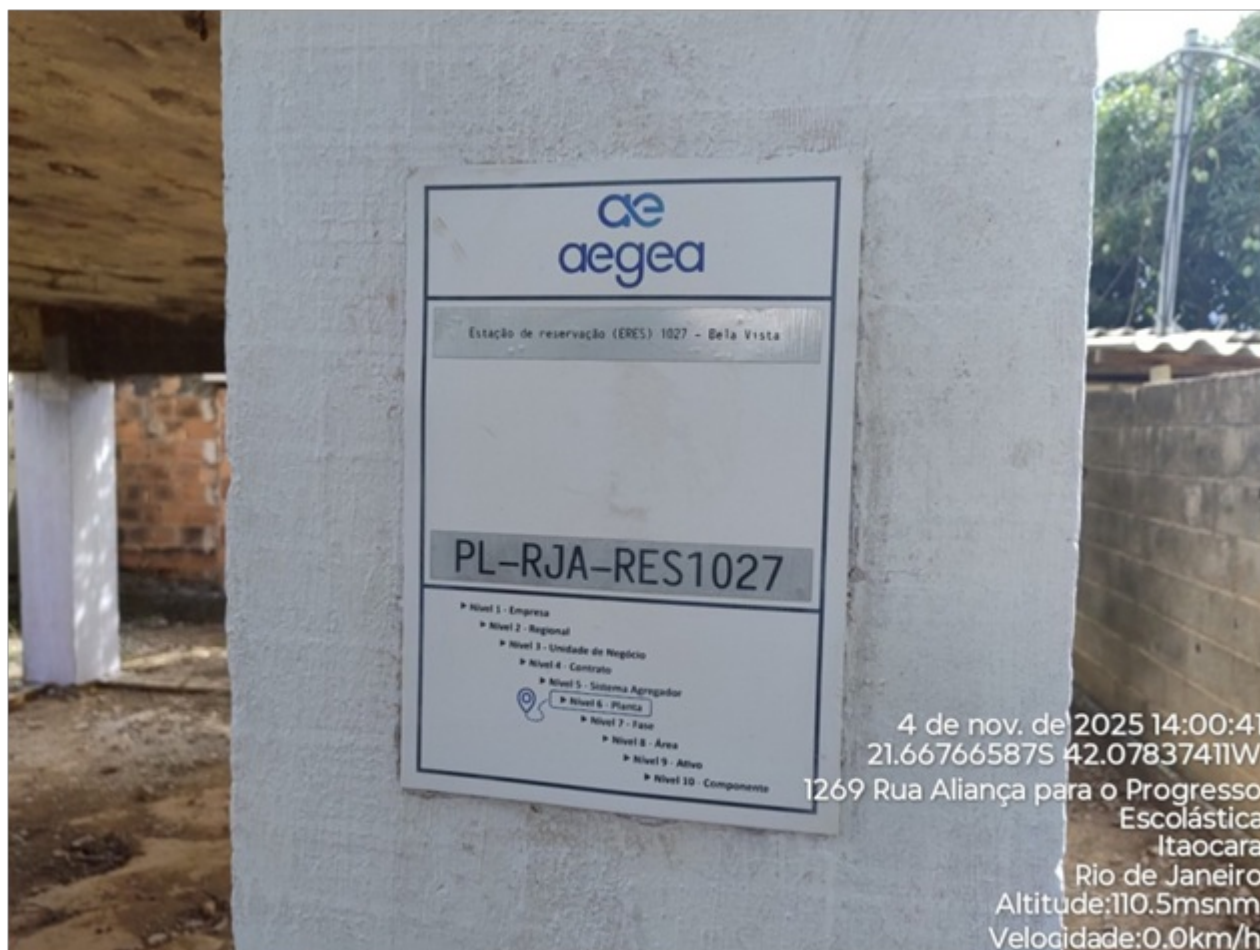
Foto 02: Placa de identificação do bem reversível.

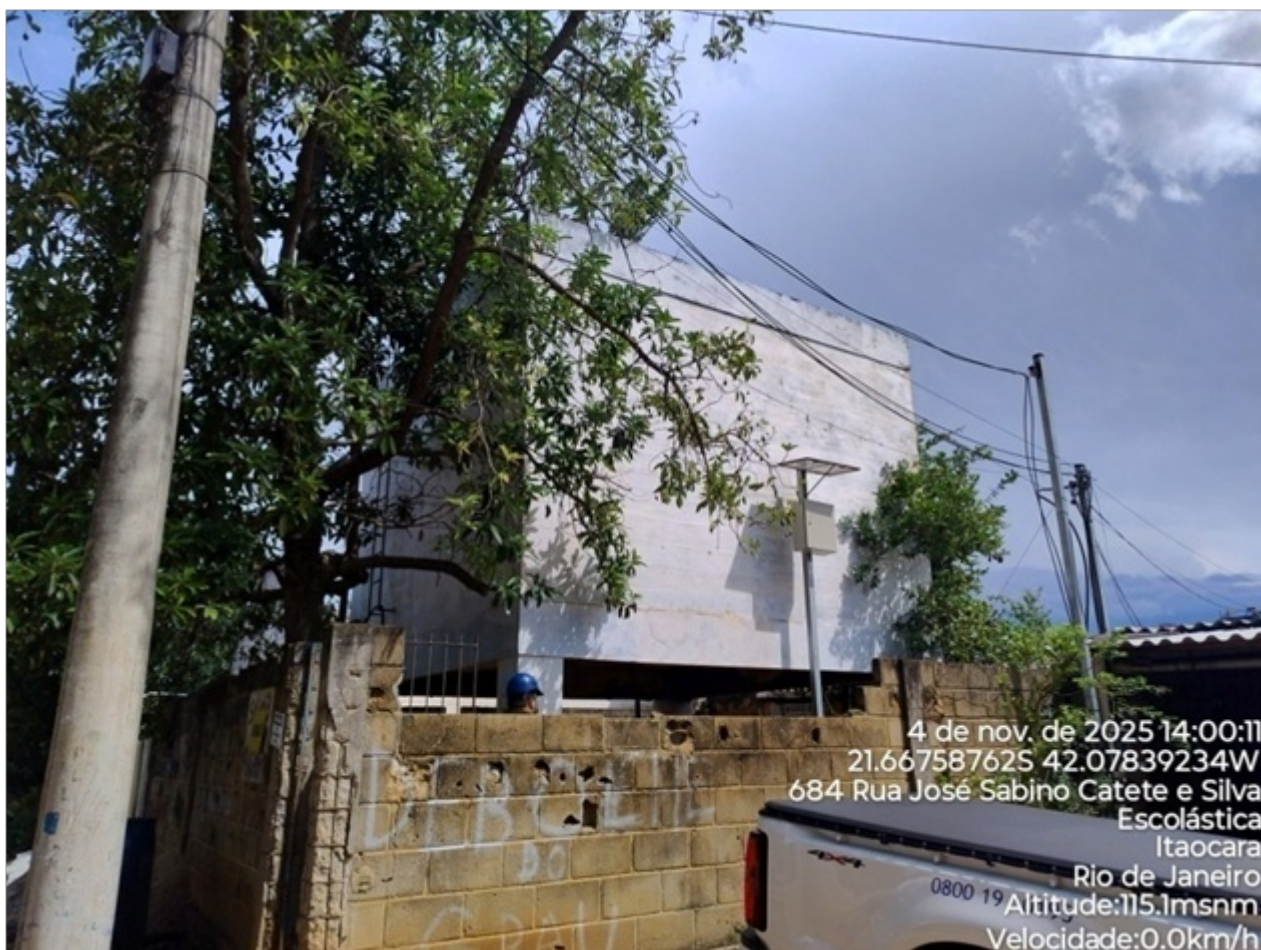
Foto 03: Vista parcial do relatório.

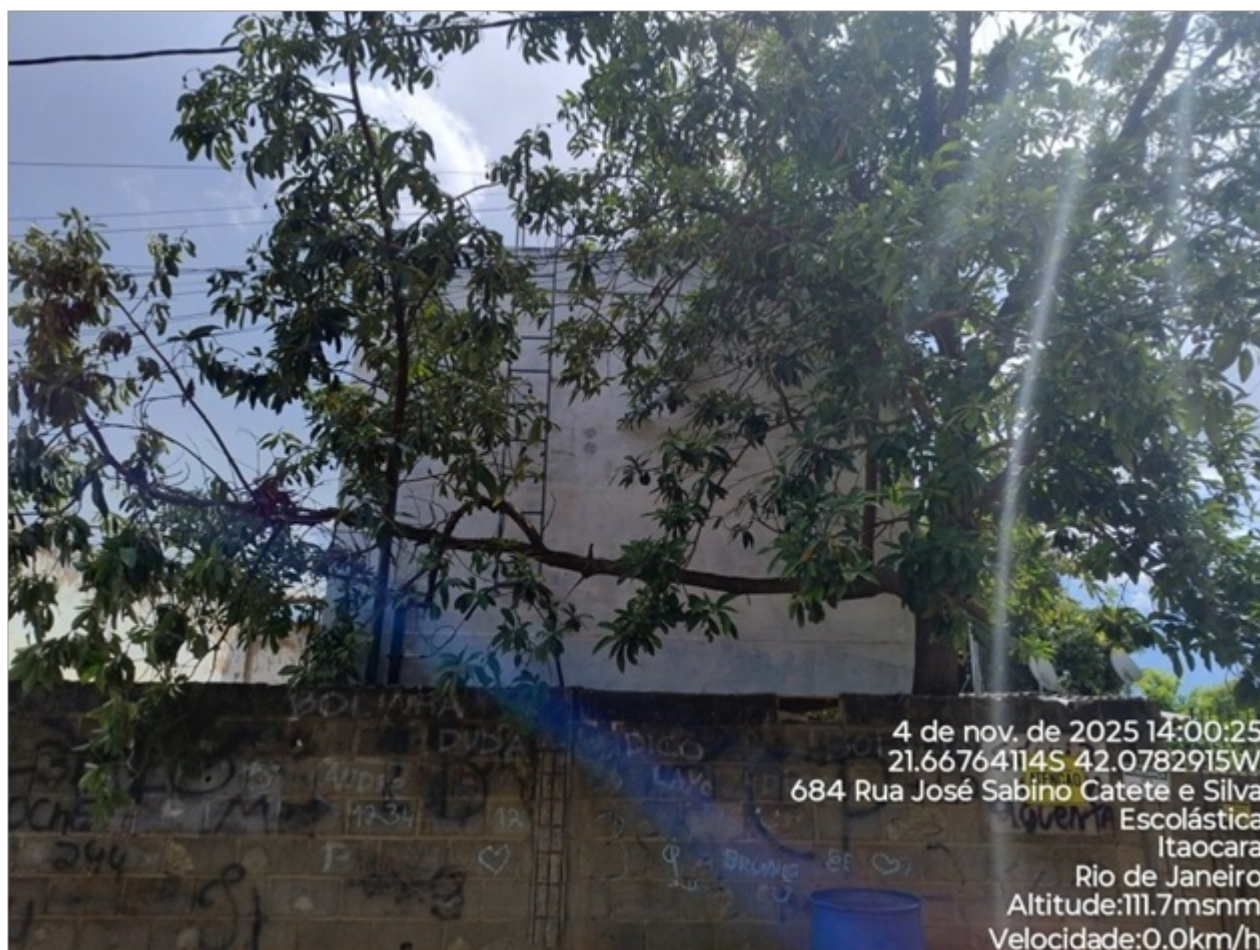
Foto 04: Vista parcial do reservatório.

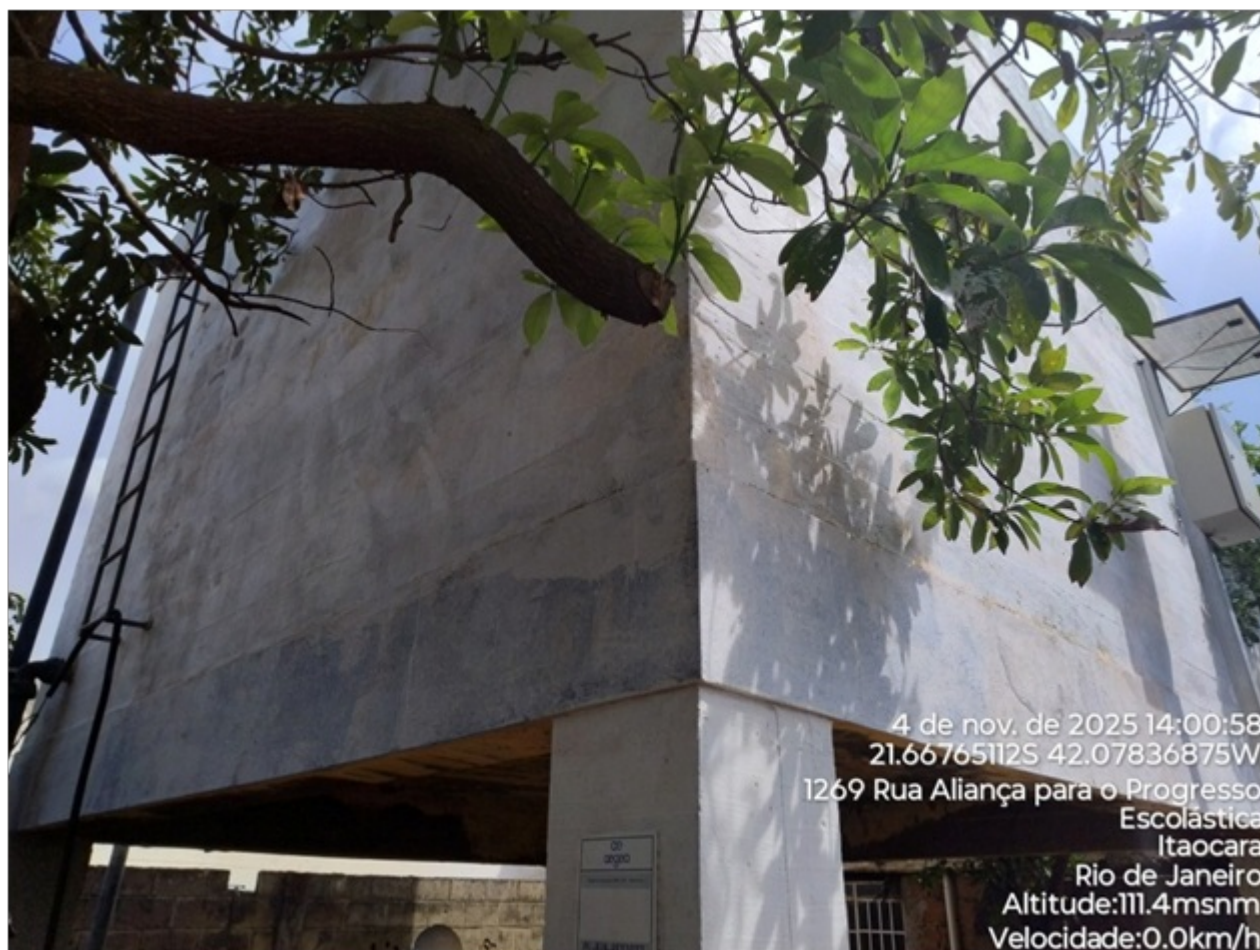
Foto 05: Vista lateral do reservatório.

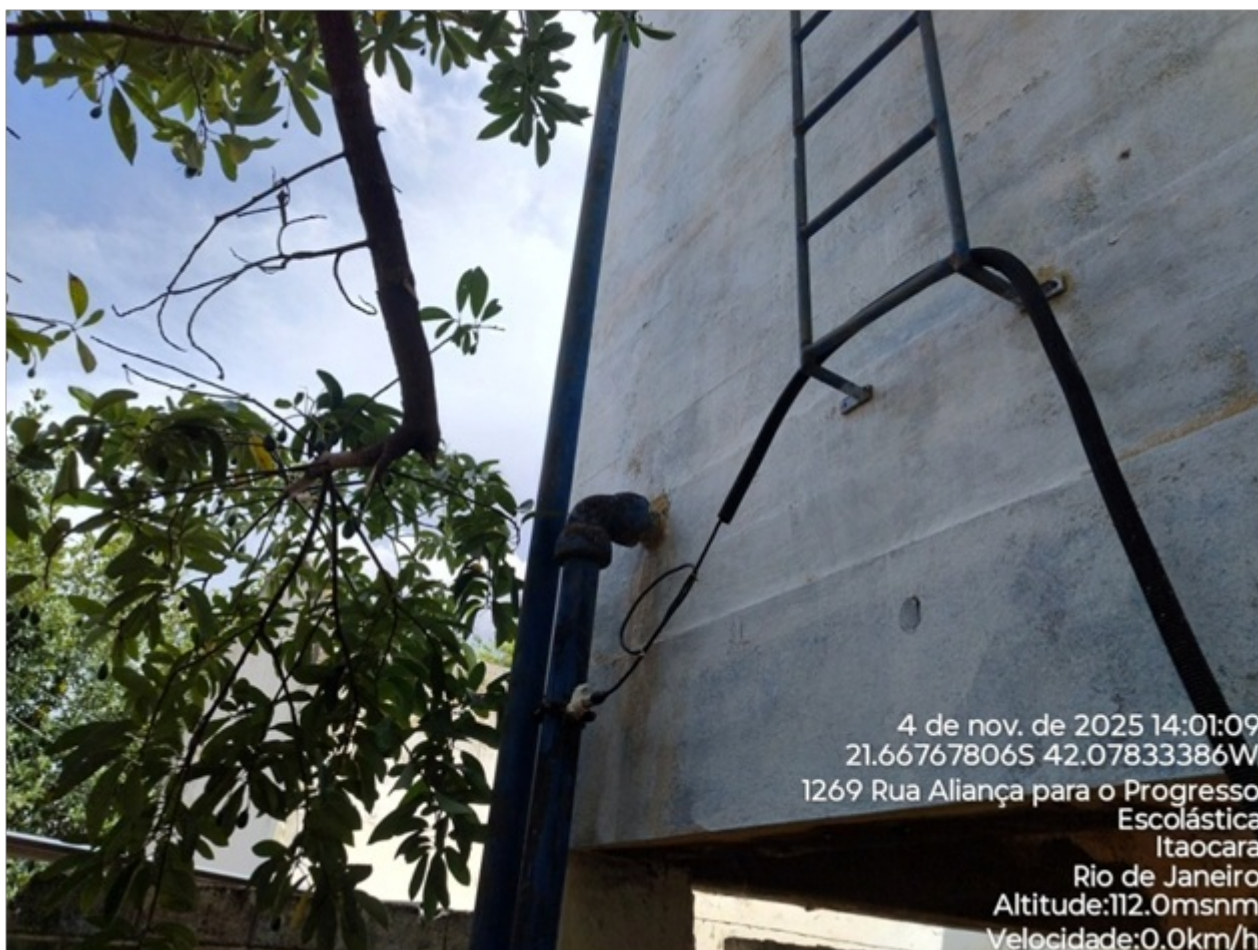
Foto 06: Tubulações e medidores.

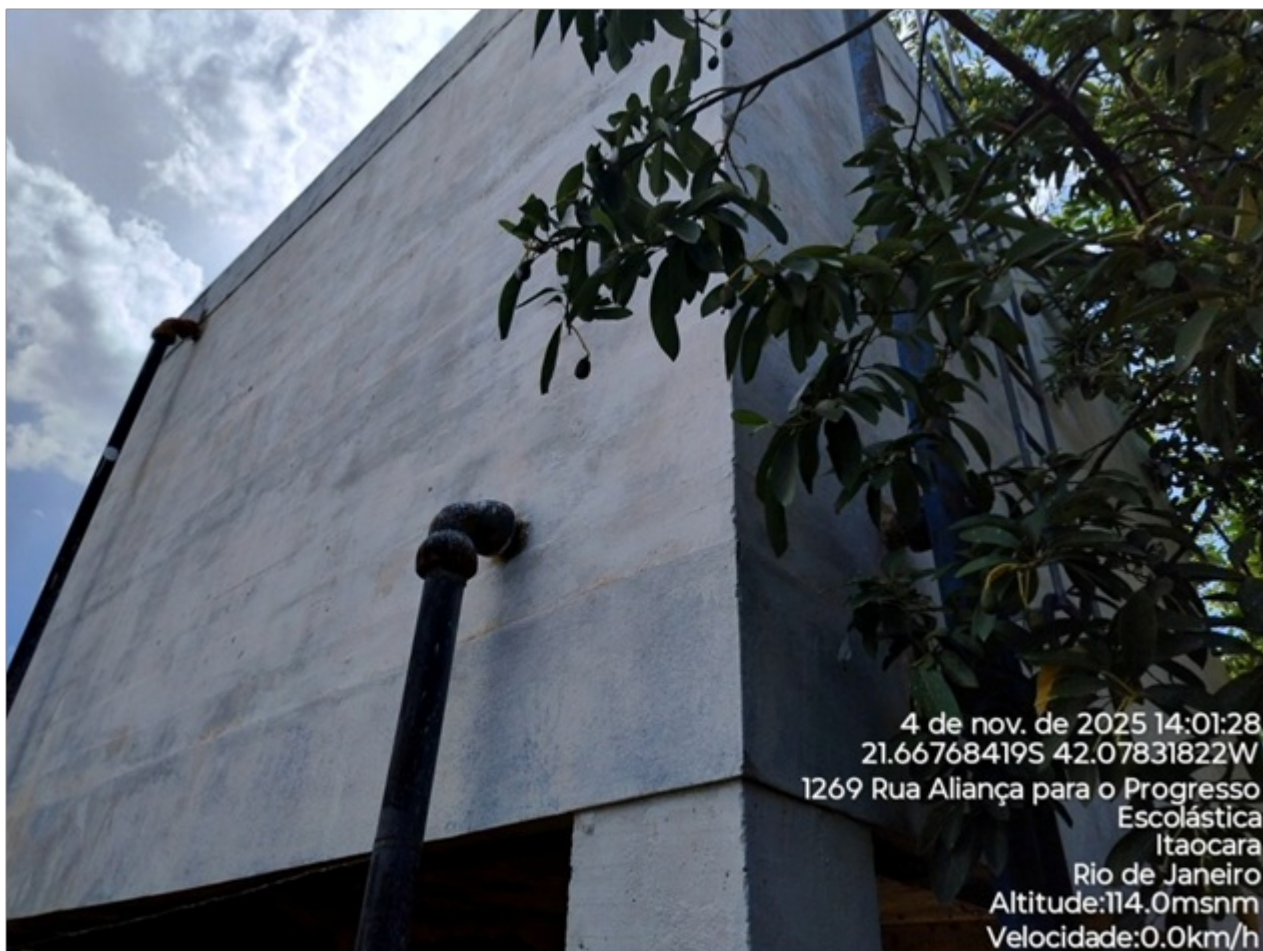
Foto 07: Vista parcial do reservatório.

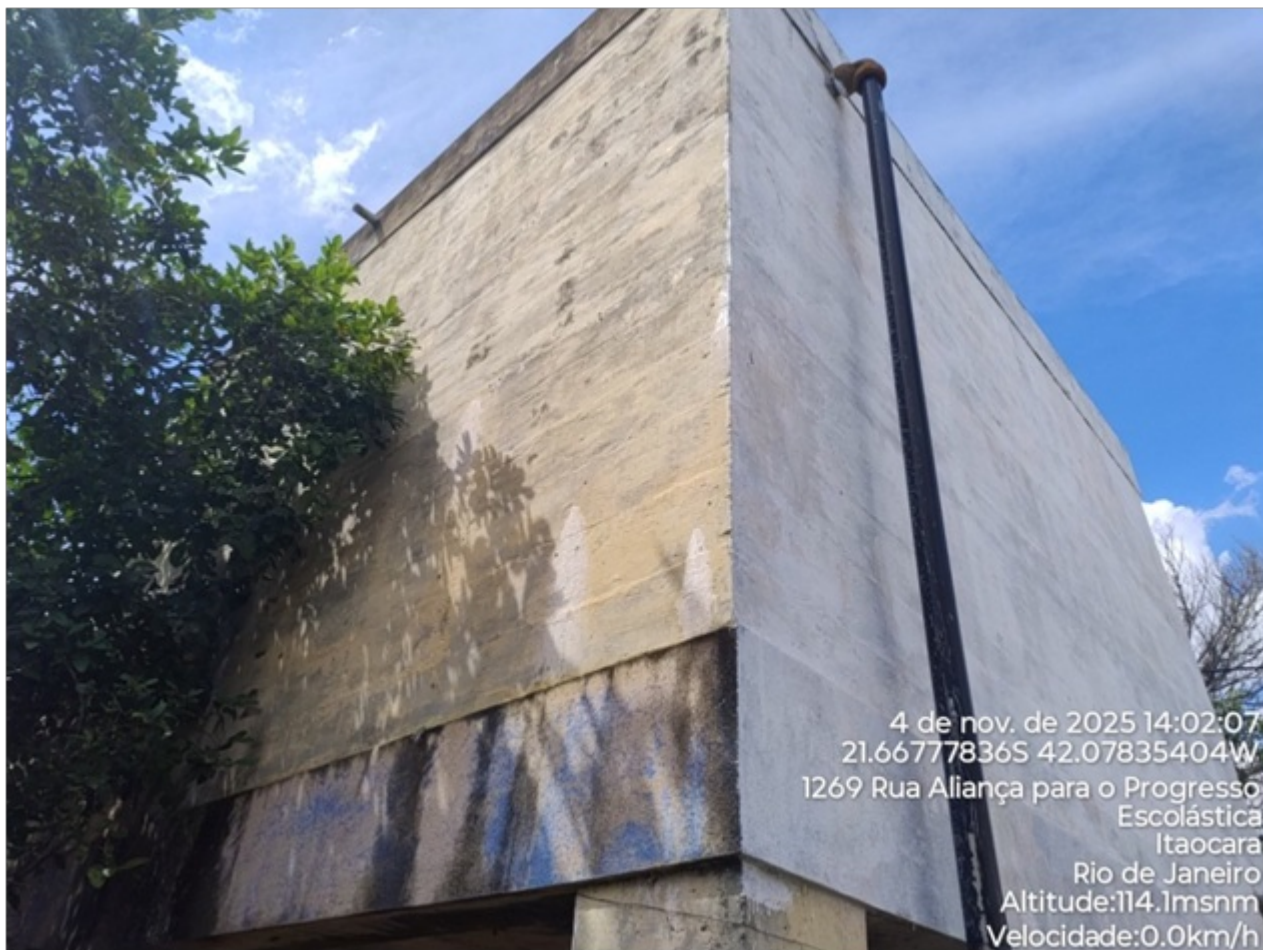
Foto 08: Vista lateral do reasevatório.

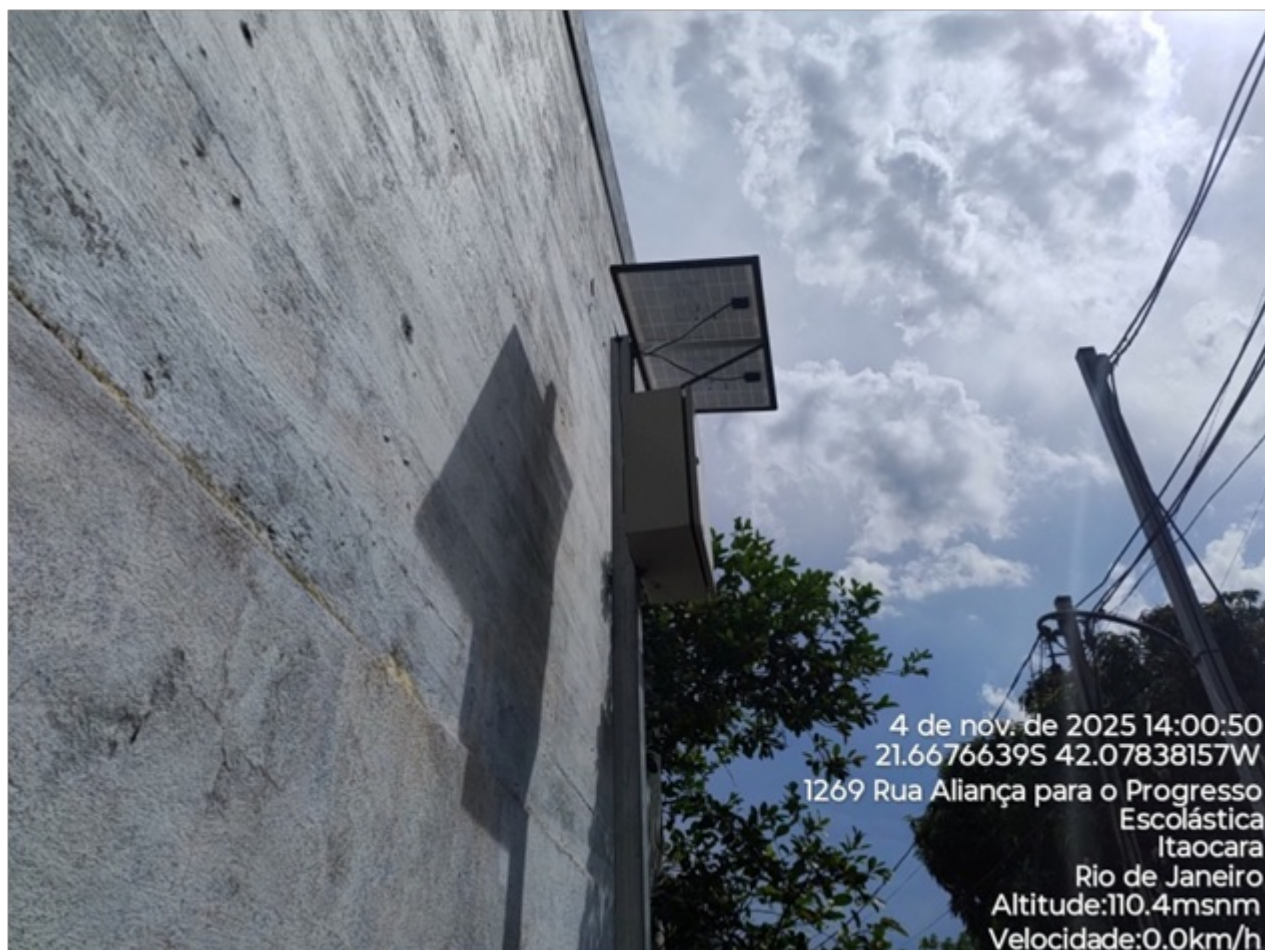
Foto 09: Equipamento de controle e telemetria.

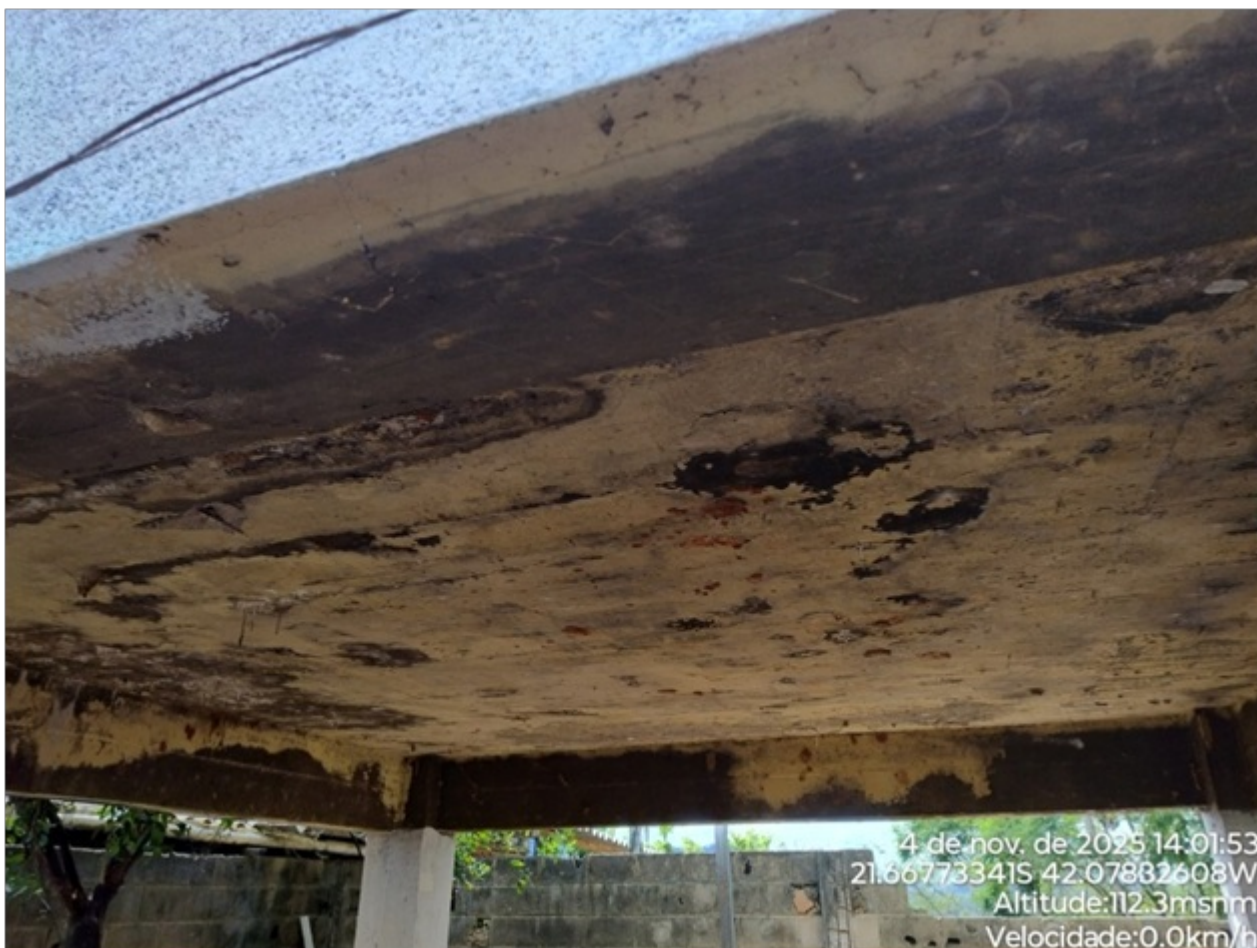
Foto 10: Laje de fundo do reservatório com ferragem da armadura aparente.

A Unidade não apresenta condições adequadas de conservação e somada a ausência de registro quanto à última limpeza do reservatório indica falha de rotina operacional. Tal procedimento é essencial tanto para manutenção da qualidade da água quanto para a preservação da eficiência hidráulica da unidade.

O (ERES) 1027 - Bela Vista está registrada como bem reversível e não apresenta condições estruturais adequadas, diante da inspeção visual verificada, na parte civil, mecânica e hidráulica. Aguarda-se a adoção imediata das providências determinadas e o envio dos registros solicitados, a fim de garantir o cumprimento dos princípios da prestação adequada dos serviços públicos de abastecimento, conforme estabelecido pela legislação setorial e regulamentos vigentes.

- Apresentar comprovante das últimas limpezas e cronograma de manutenção e limpeza do reservatório, no prazo de 30 (trinta) dias, de modo a garantir os padrões de potabilidade, de acordo com o Anexo XX da Portaria de Consolidação GM/MS nº 5, de 28 de setembro de 2017.
- Encaminhar cronograma para instalação de Sistema de Proteção Contra Descargas Atmosféricas (SPDA), em 30 (trinta) dias;
- Encaminhar cronograma para a manutenção civil da estrutura, em 30 (trinta) dias.
