Agência Reguladora de Energia e Saneamento Básico do Estado do Rio de Janeiro

### **RELATÓRIO DE FISCALIZAÇÃO AGENERSA/CASAN Nº 421/2025**

| <b>UNIDADE/OBRA FISCALIZADA</b> | (ERES) 1028 - Sobradinho | | |

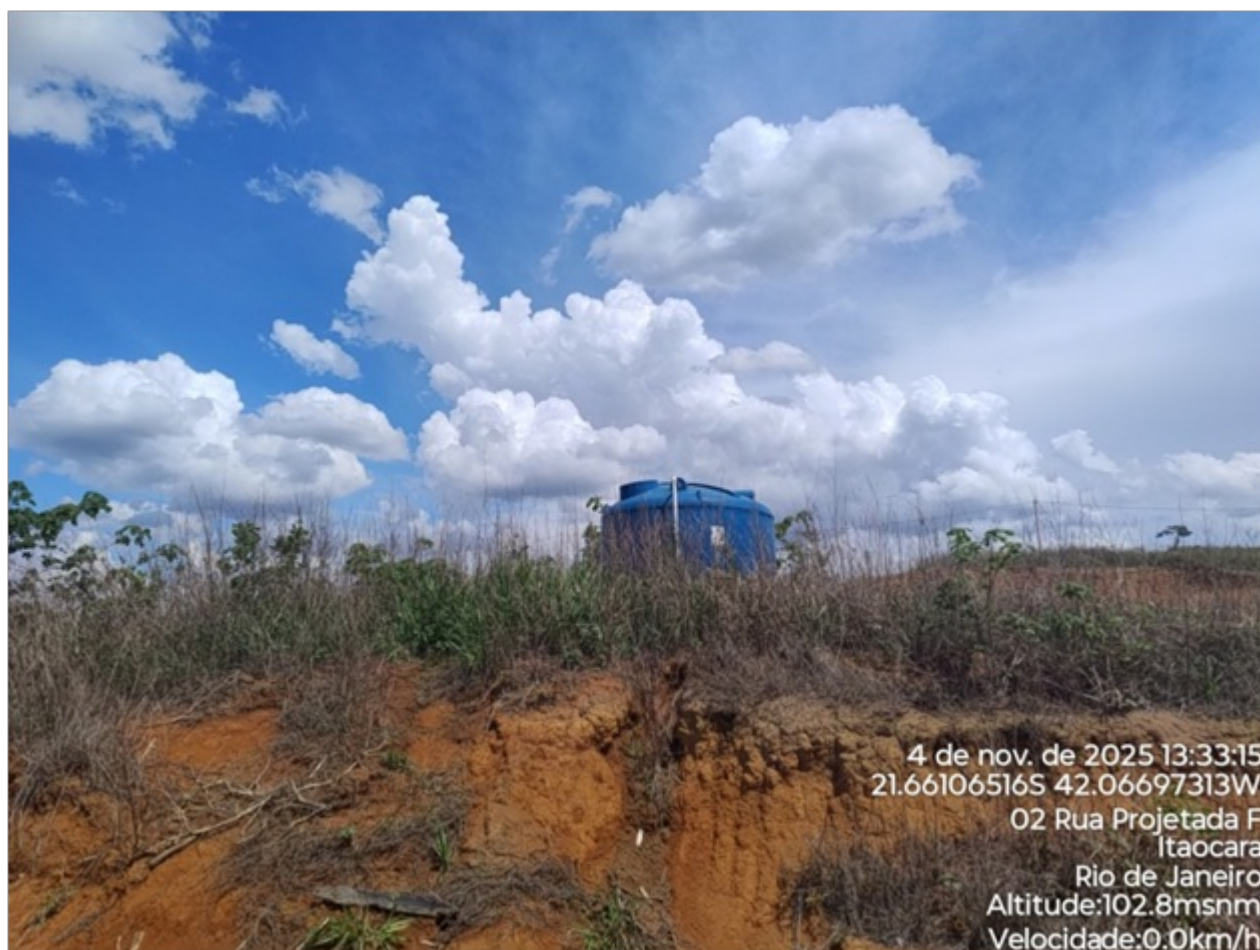
Foto 01: Vista do reservatório.

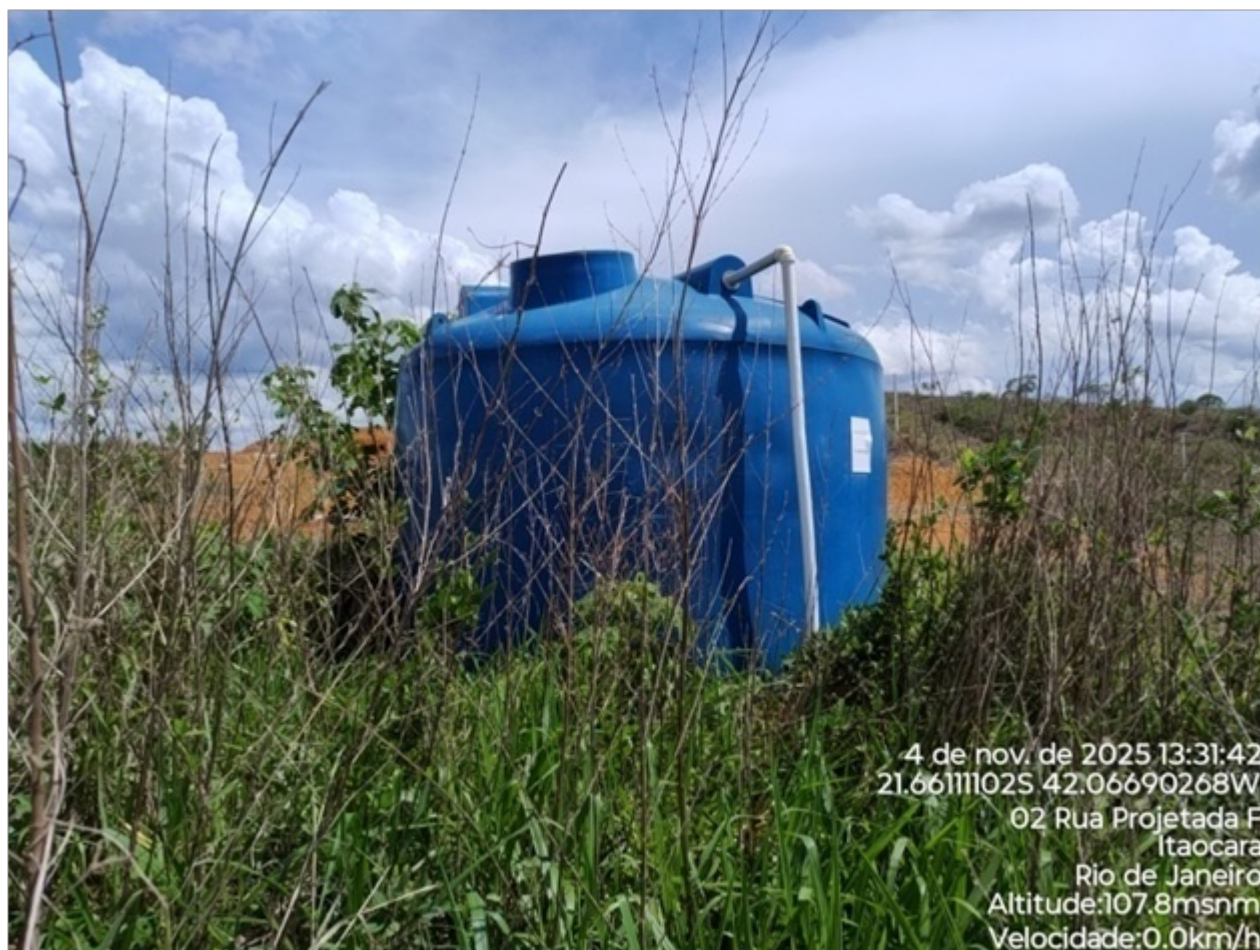
Foto 02: Vista do reservatório.

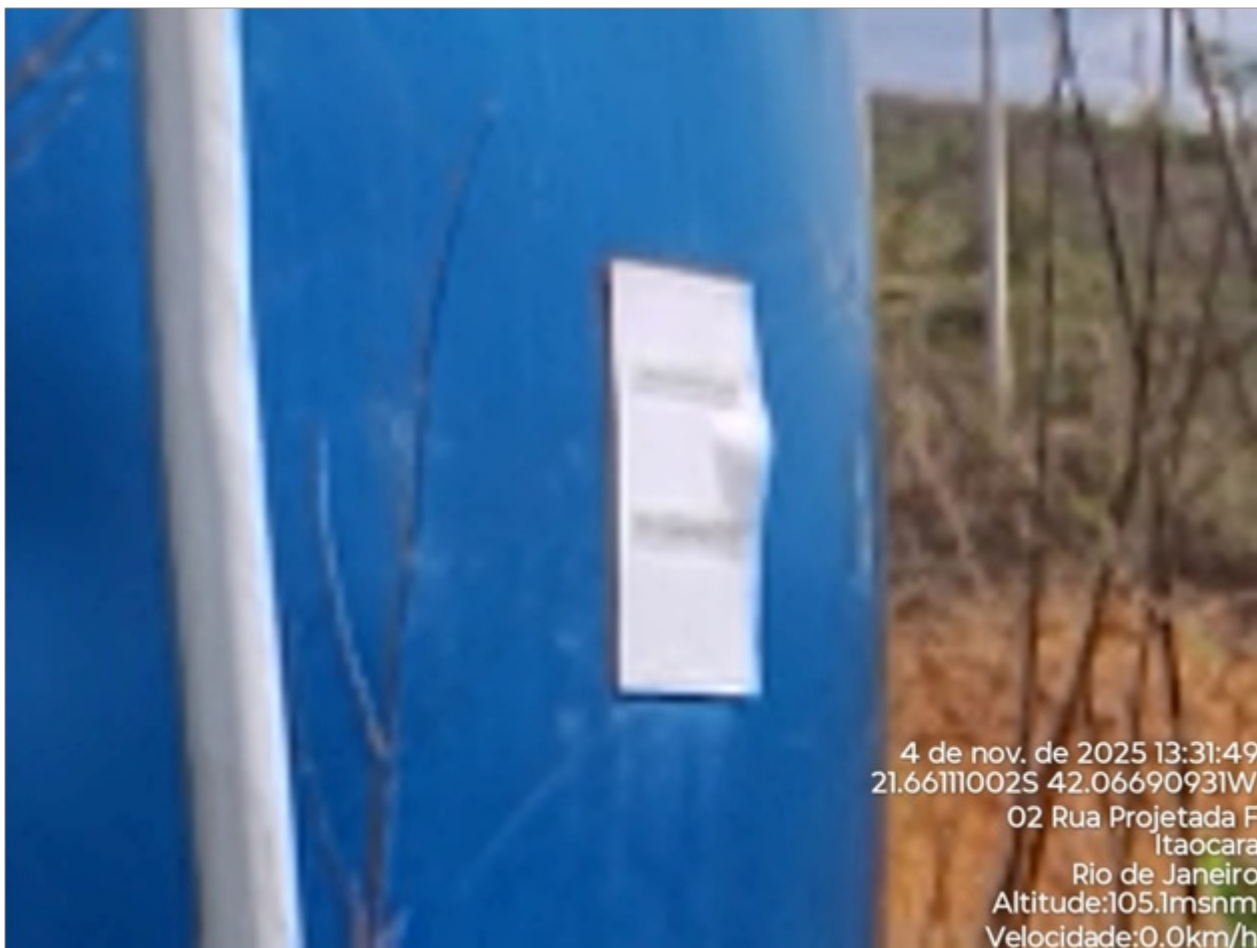
Foto 03: Placa de identificação do bem reversível.
