## **RELATÓRIO DE FISCALIZAÇÃO AGENERSA/CASAN Nº 426/2025**

| <b>UNIDADE/OBRA FISCALIZADA</b> | (ETA) 19 - Portela | | |
| <b>ENDEREÇO DA UNIDADE/OBRA FISCALIZADA</b> | Portela, Itaocara - RJ | | |
| <b>PERÍODO DE FISCALIZAÇÃO</b> | 03/11/2025 | | |

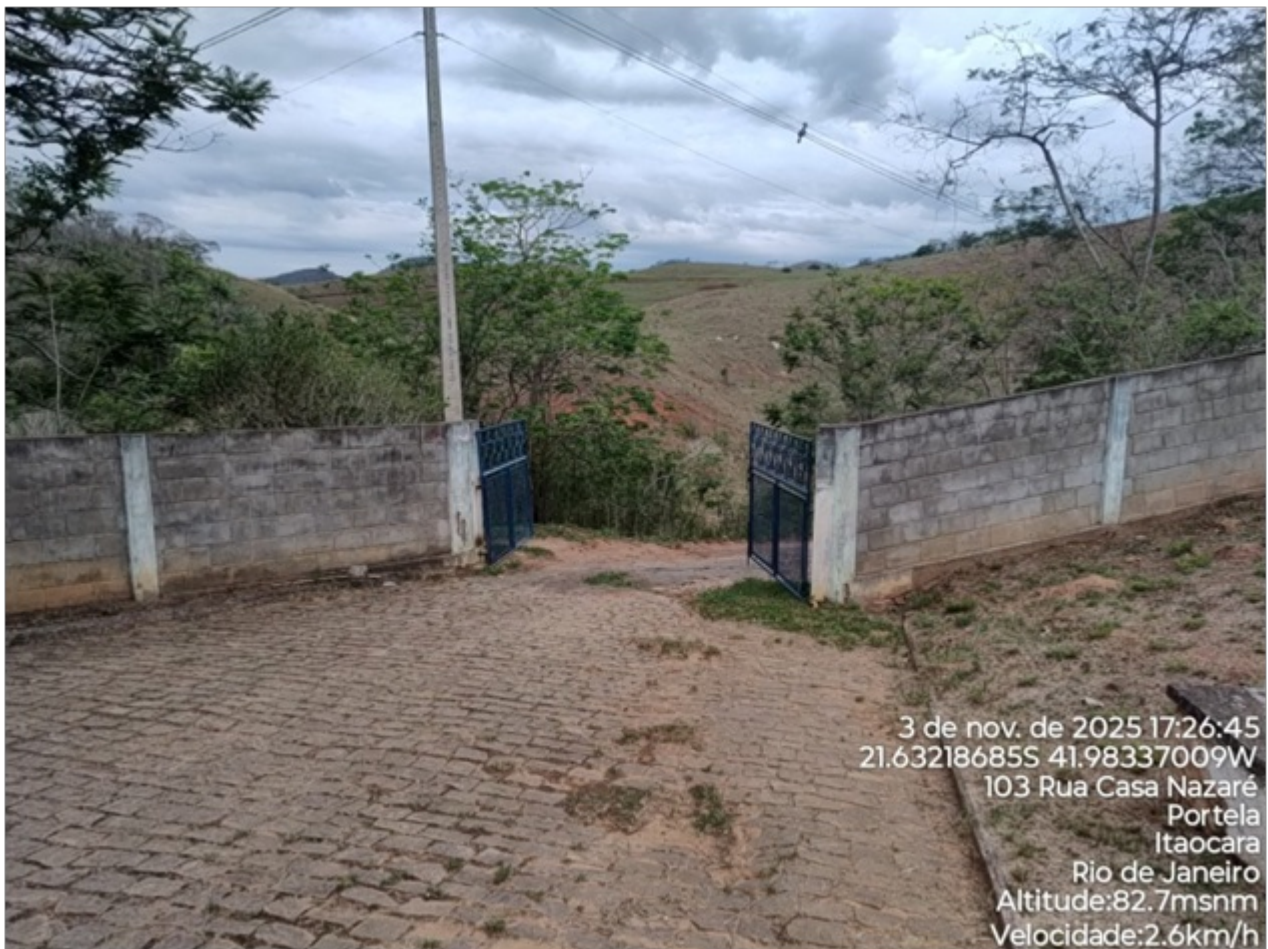
Foto 01: Acesso a ETA.

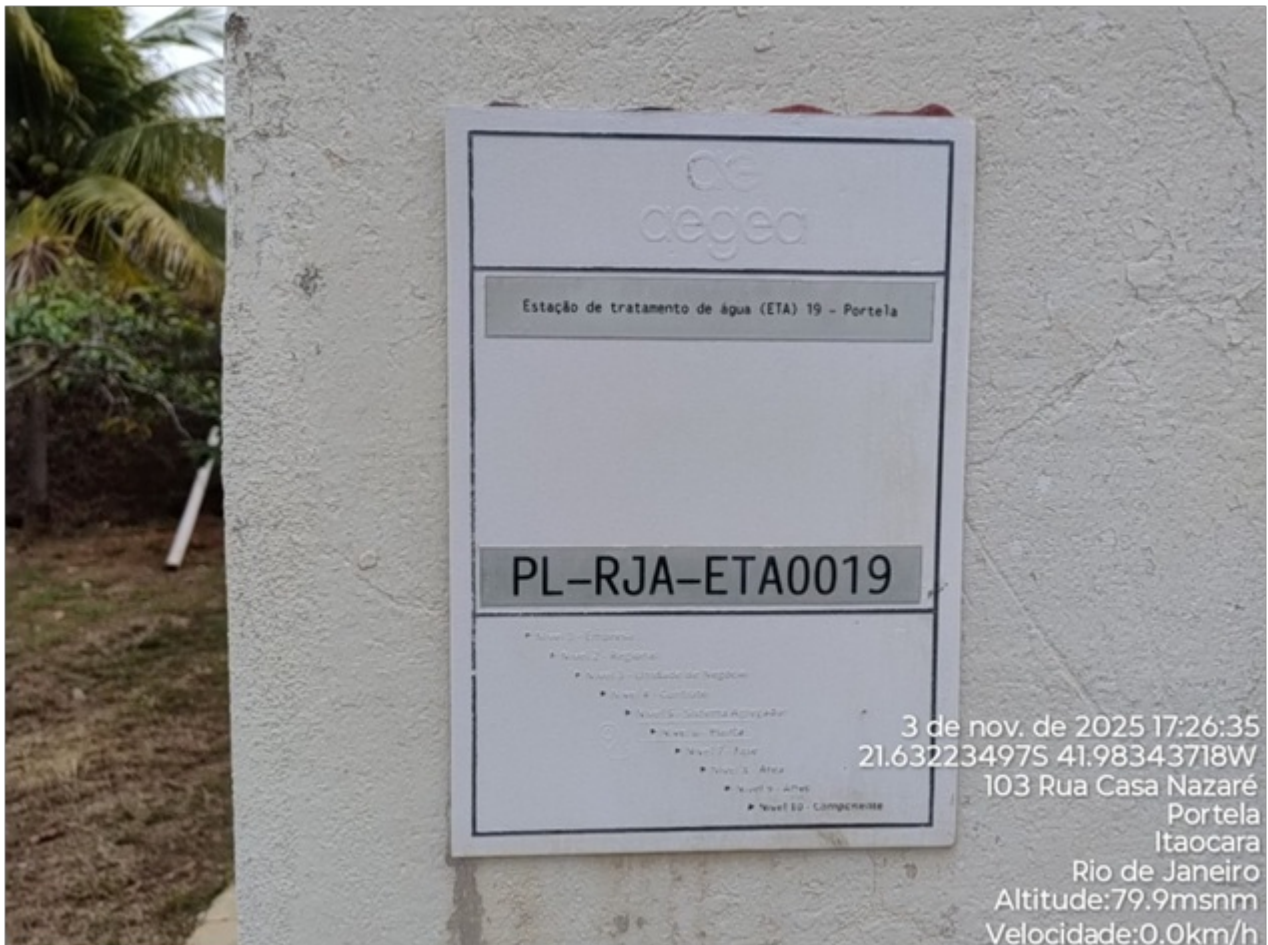
Foto 02: Placa de identificação do bem reversível.

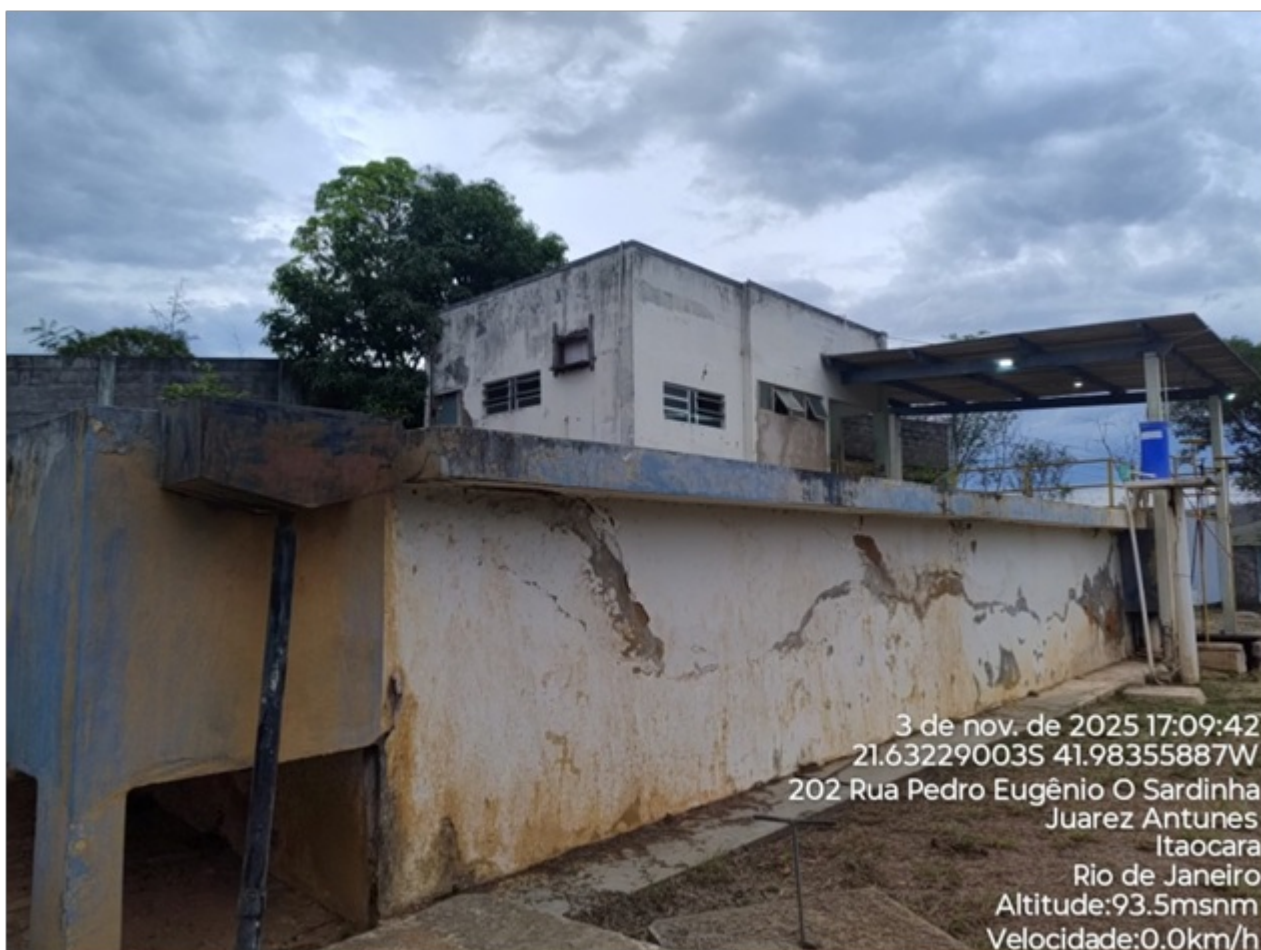
Foto 03: Módulo de tratamento.

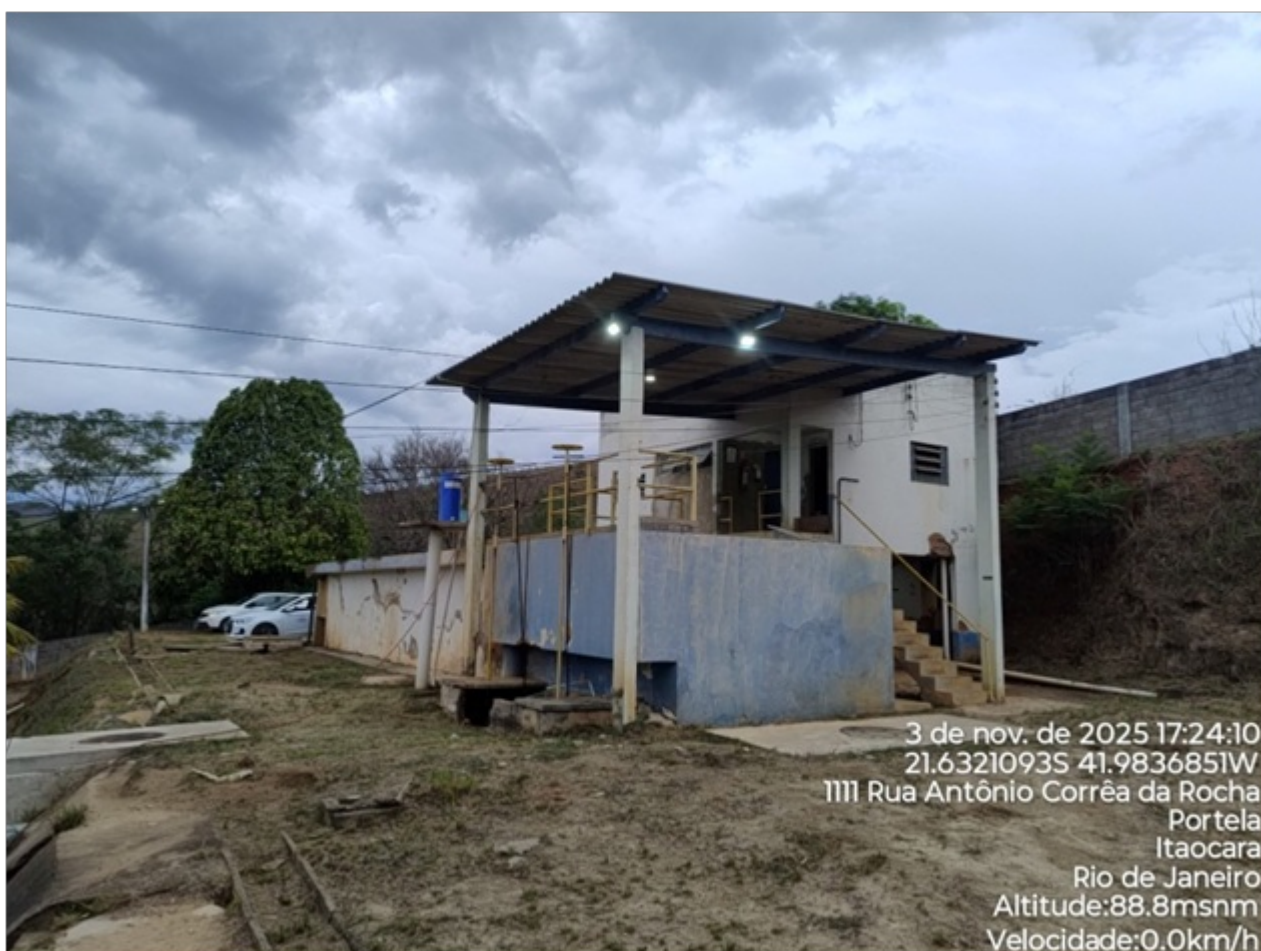
Foto 04: Módulo de tratamento.

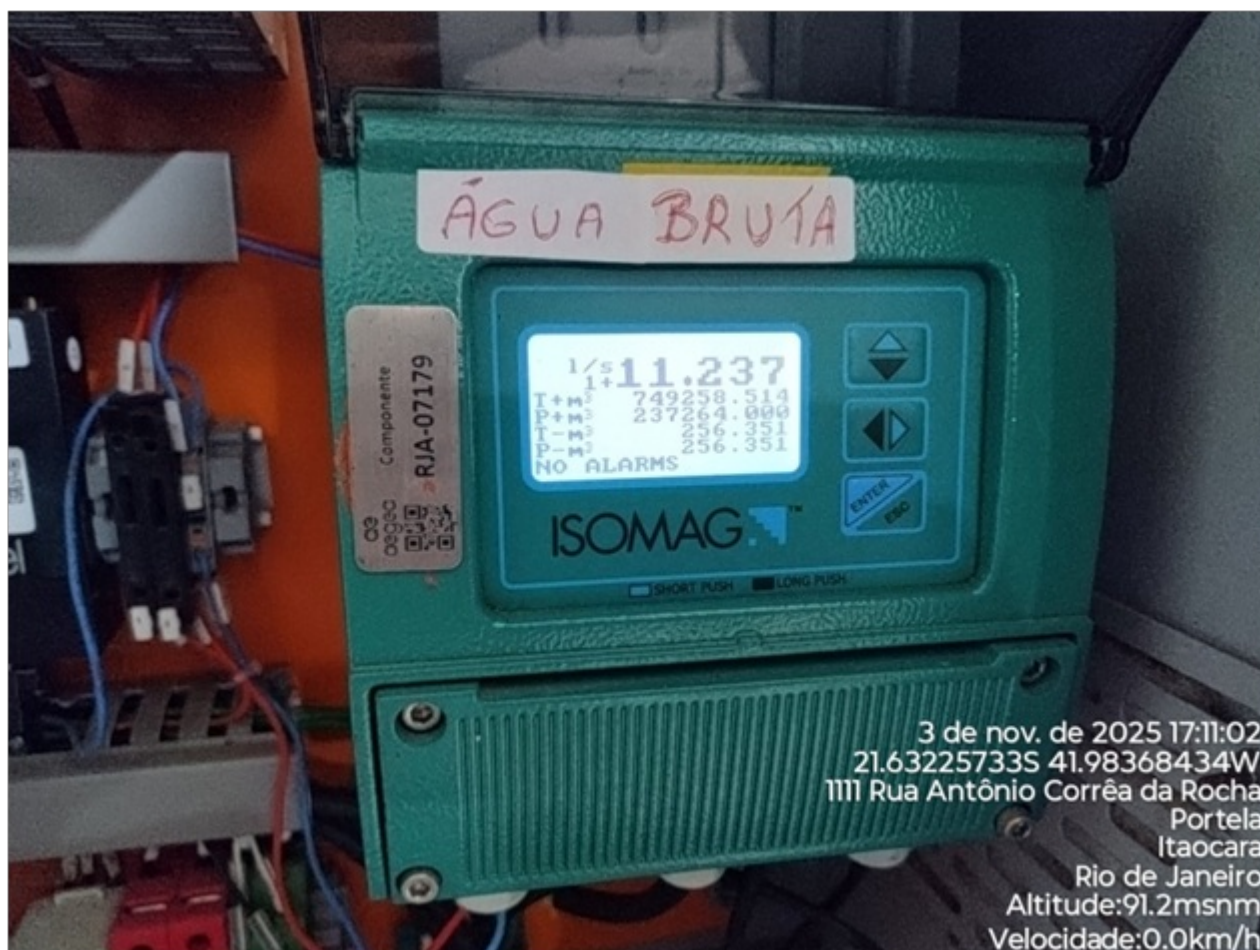
Foto 05: Macromedidor de água bruta.

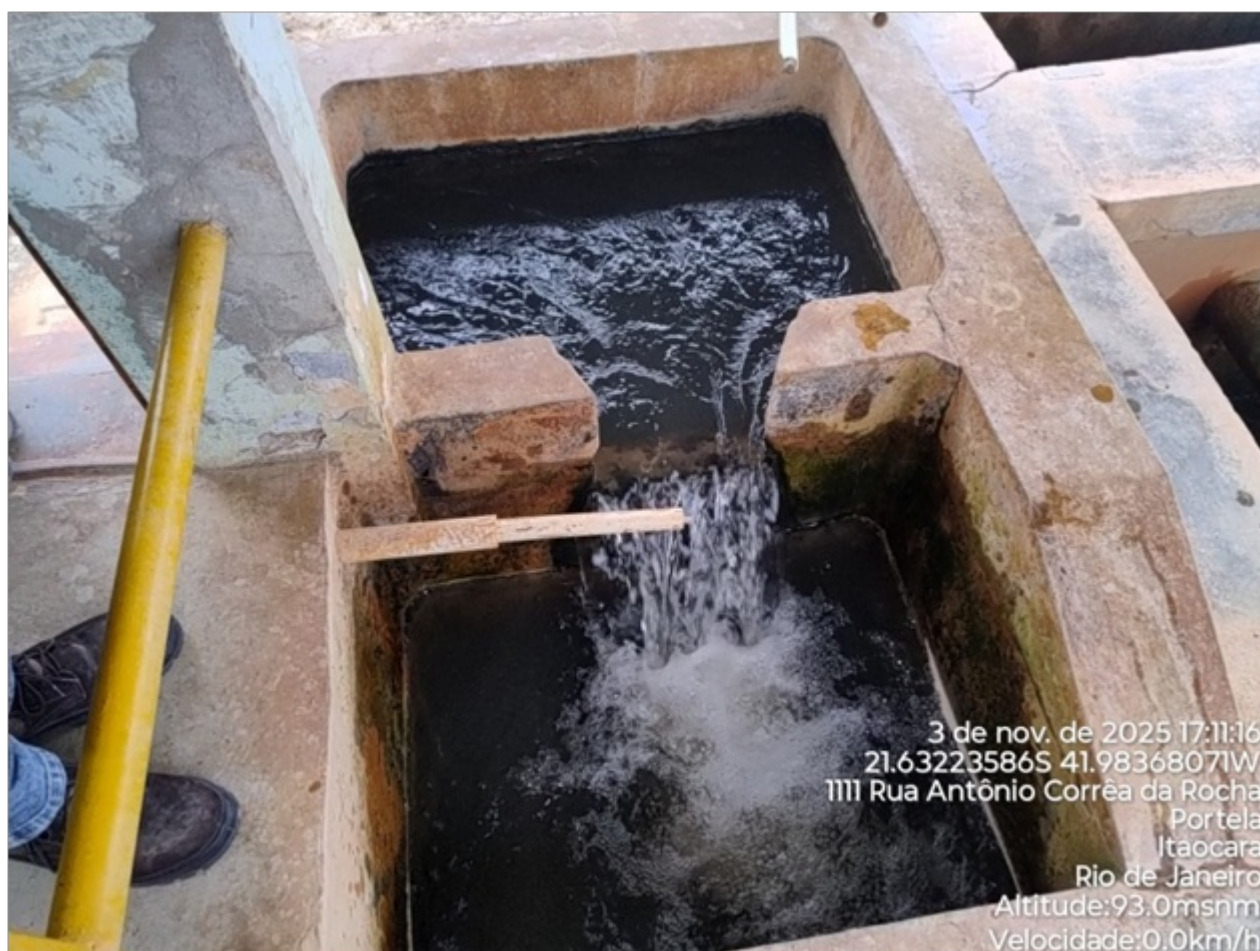
Foto 06: Chegada da água bruta e aplicação do agente coagulante.

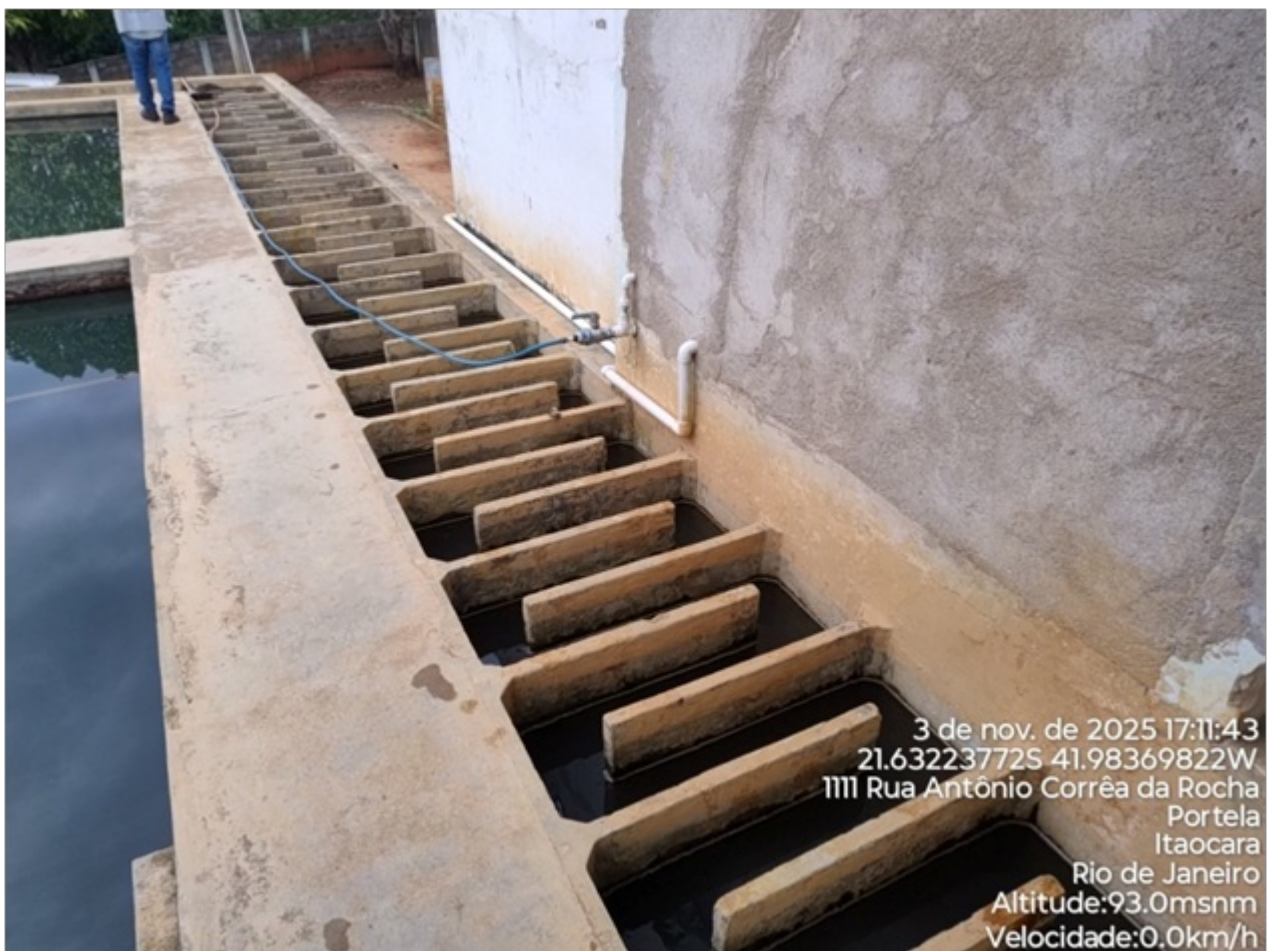
Foto 07: Chicanas do floculador.

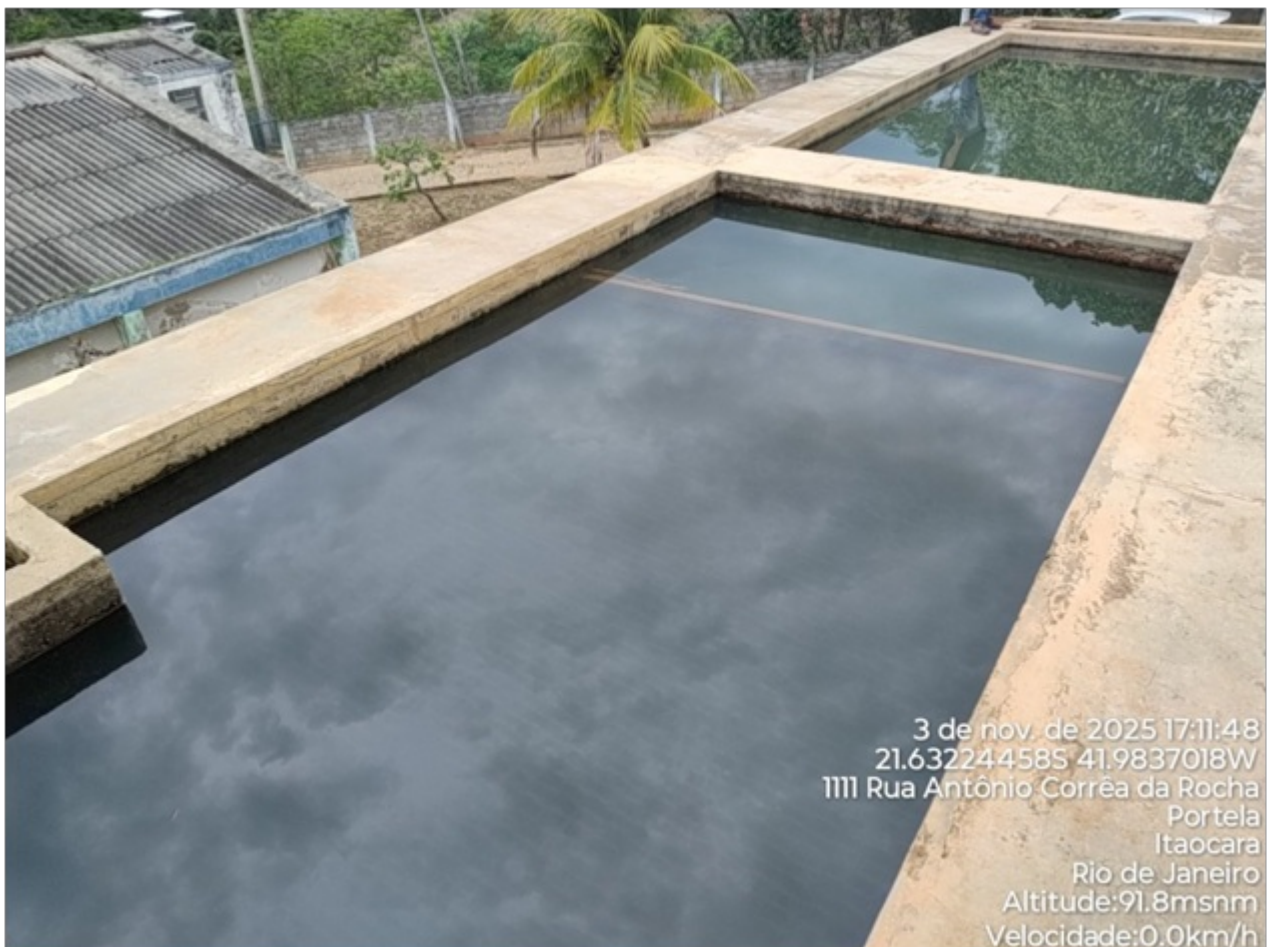
Foto 08: Decantador.

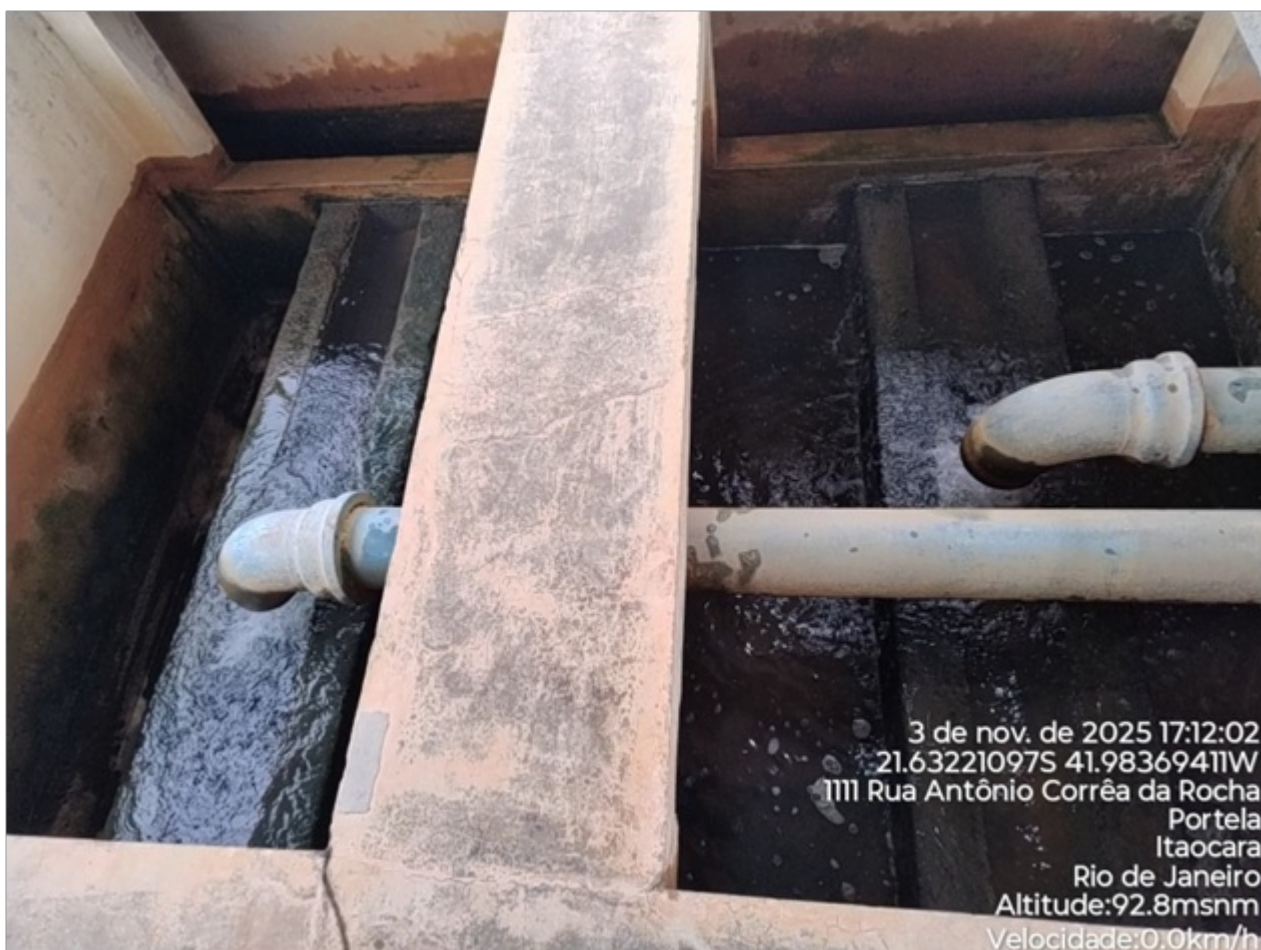
Foto 09: Filtros.

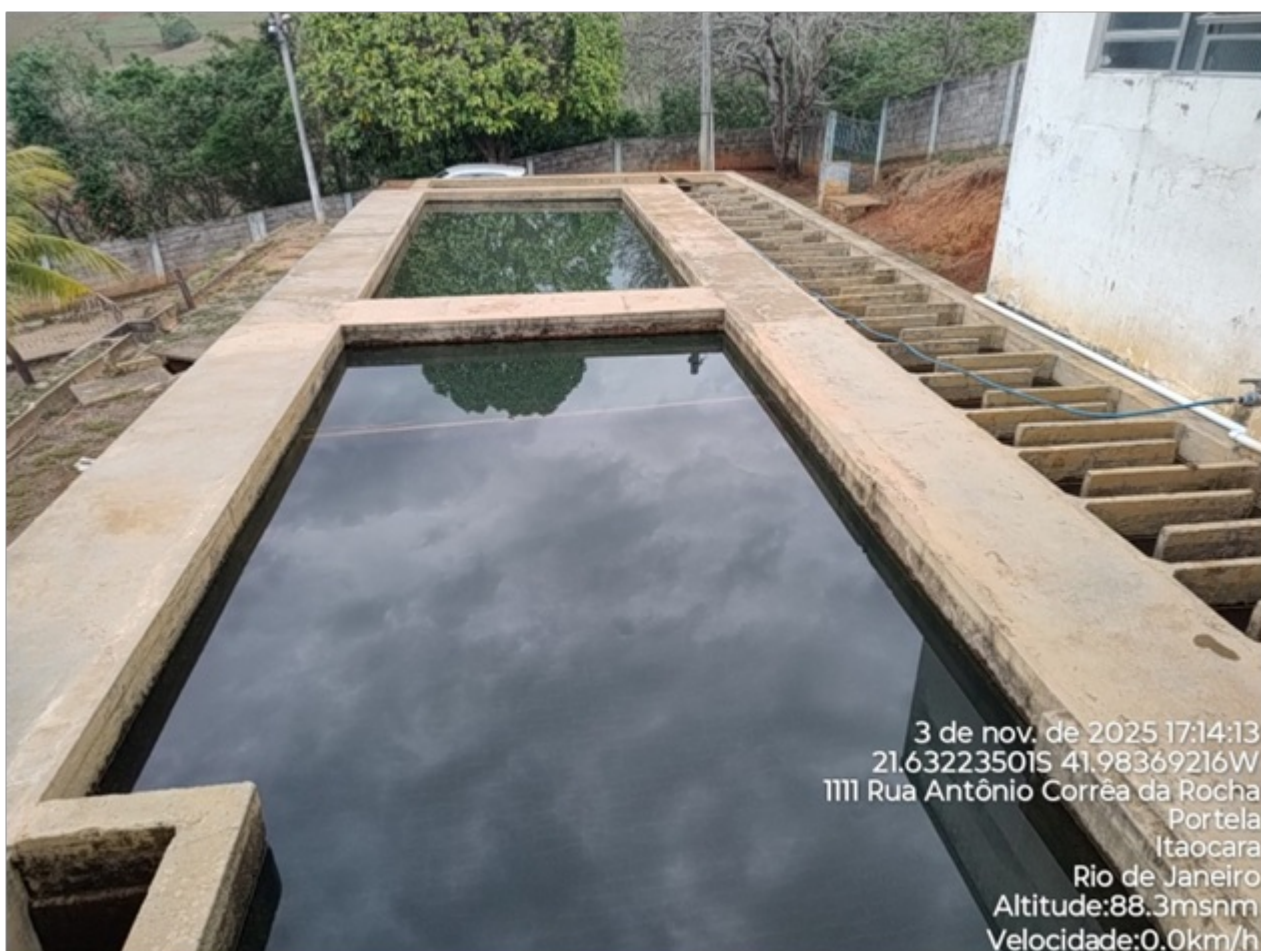
Foto 10: Ausência de guarda-corpo nos tanques de tratamento.

### 5 - Ausência de guarda-corpo no perímetro dos tanques do módulo de tratamento. (ABNT NBR 14718:2001)

- Identificação na entrada da unidade;
- Apresentar o manual de operação da ETA;
- Apresentar o plano de contingência da ETA;
- Apresentar planilha de monitoramento da vazão de água tratada dos últimos 3 (três) meses;
- Apresentar controle de potabilidade da água tratada dos últimos 3 (três) meses;
- Implementação de medidas de segurança, como SPDA;
- Implementação de guarda-corpo no perímetro dos tanques do modulo de tratamento (ABNT NBR 14718:2001);
- Providenciar manutenção civil da estrutura.

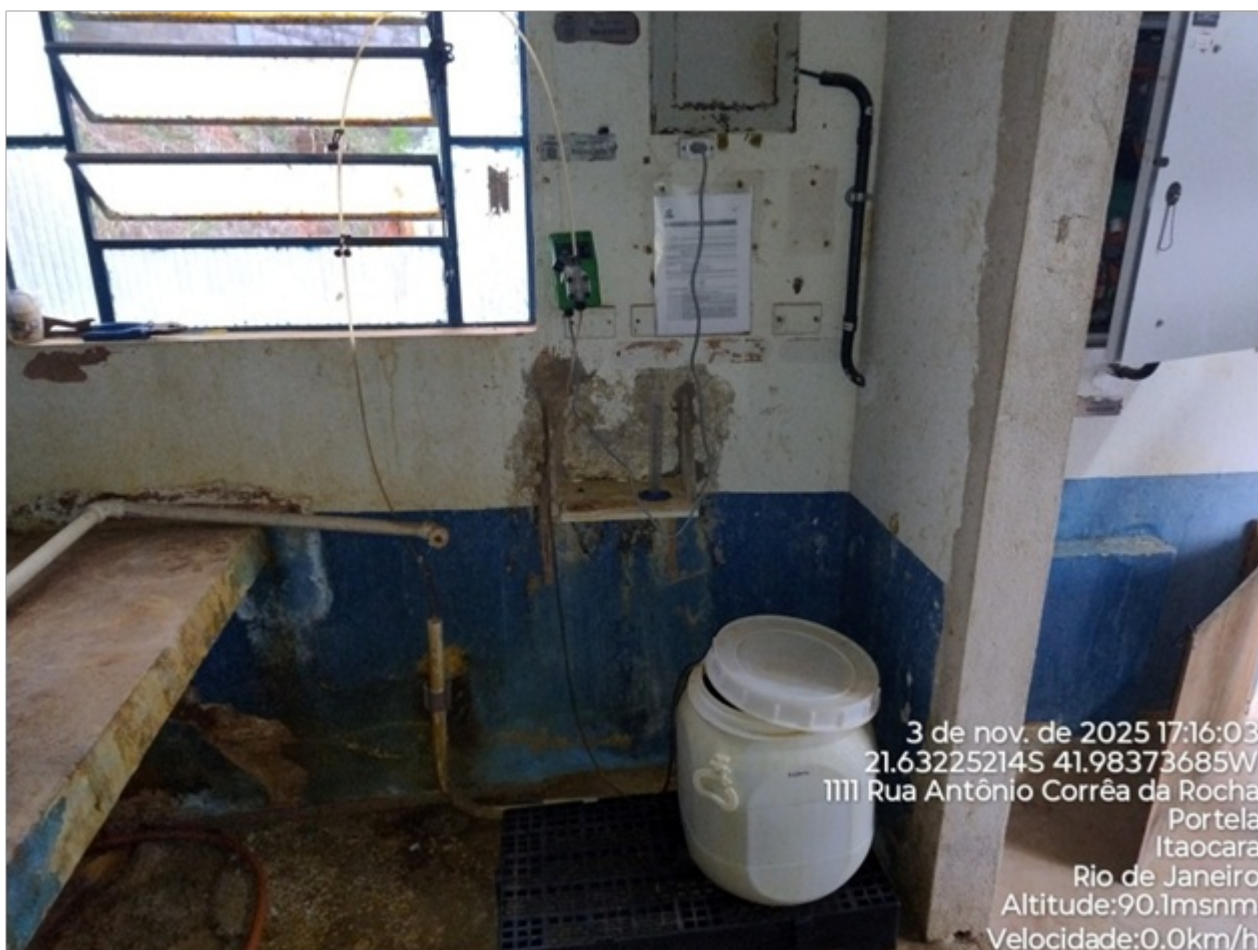
Foto 11: Dosador de Sulfato de alumínio (agente coagulante).

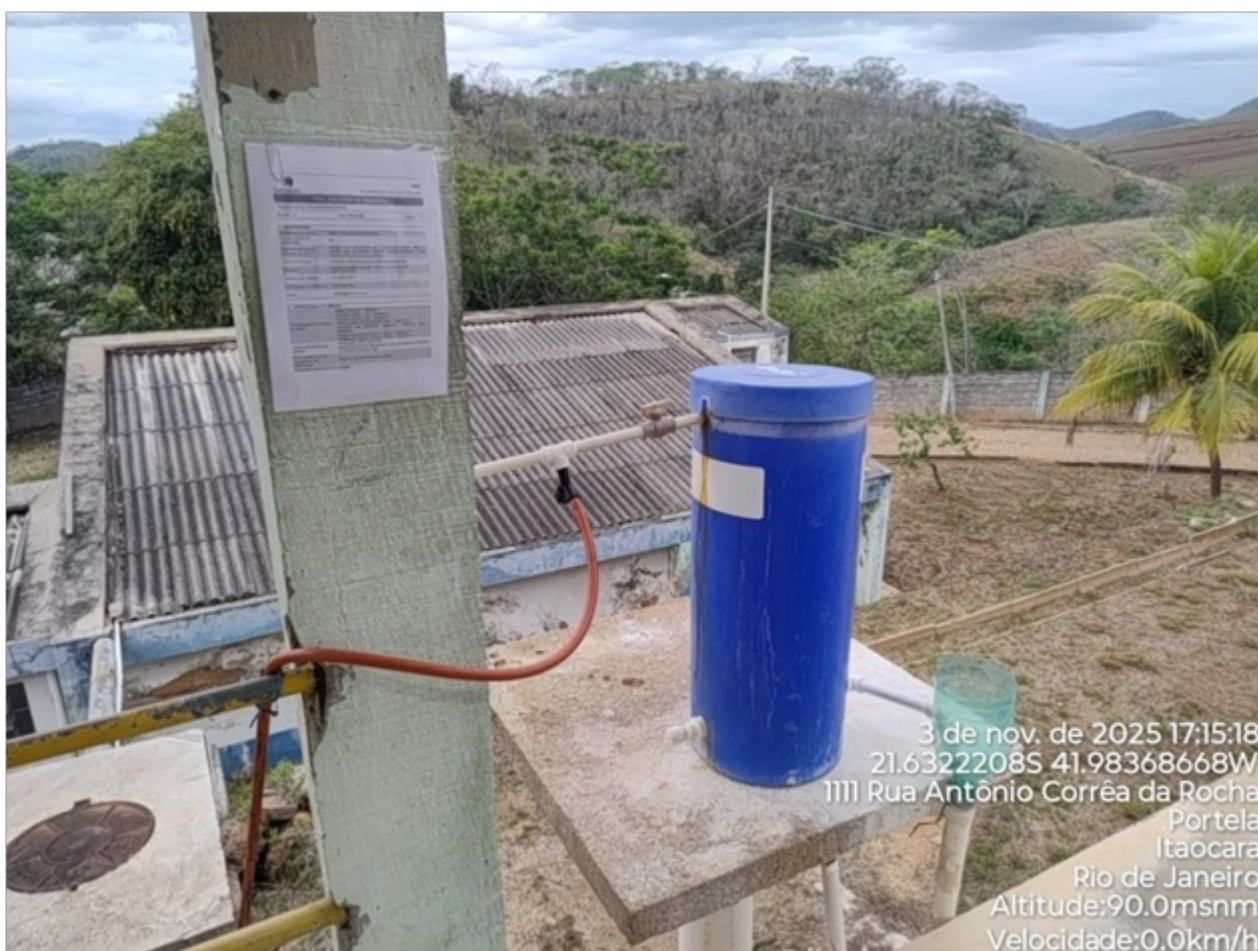
Foto 12: Dosador de cloro em pastilhas.

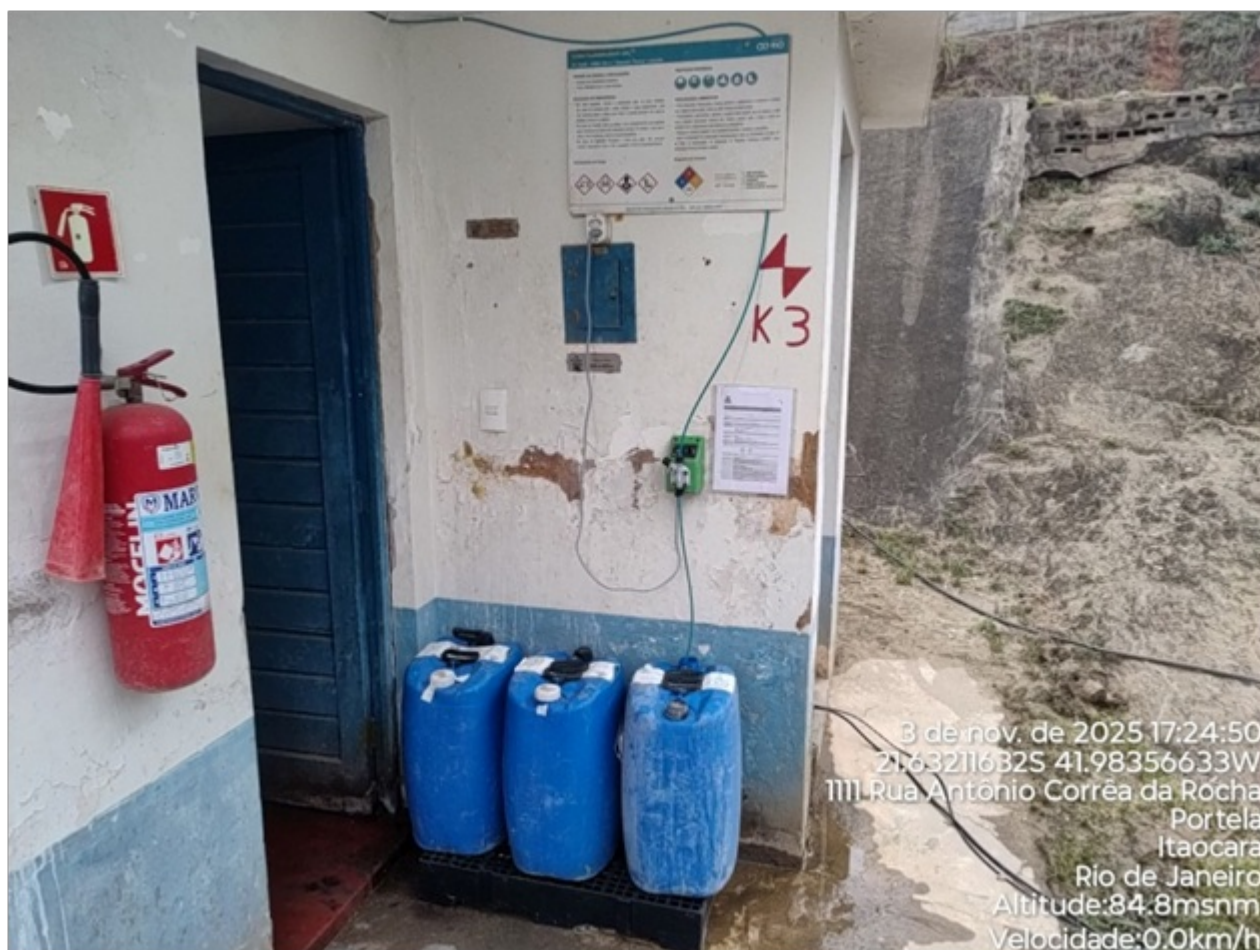
Foto 13: Dosador de Ácido fluossilícico.

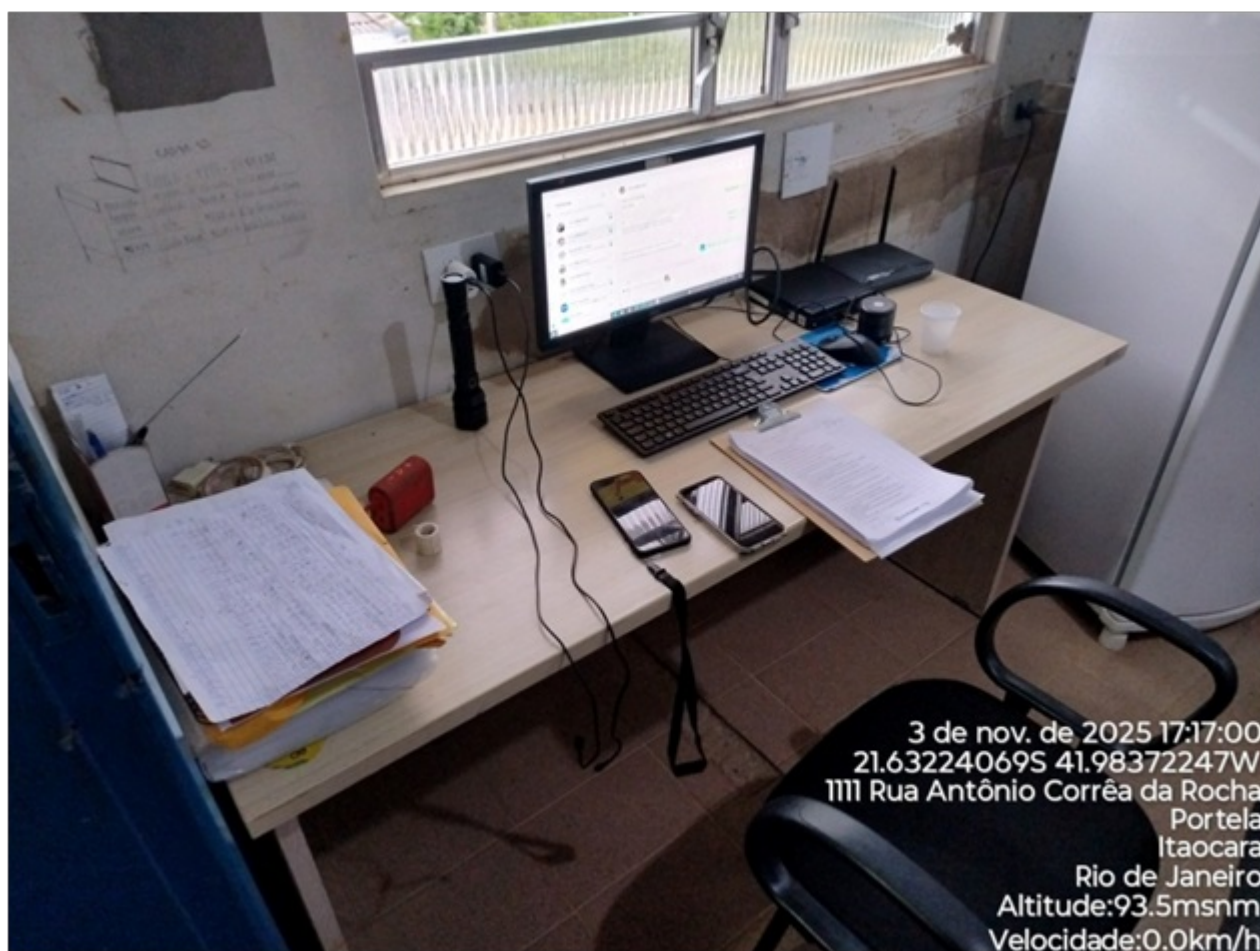
Foto 14: Sala administrativa.

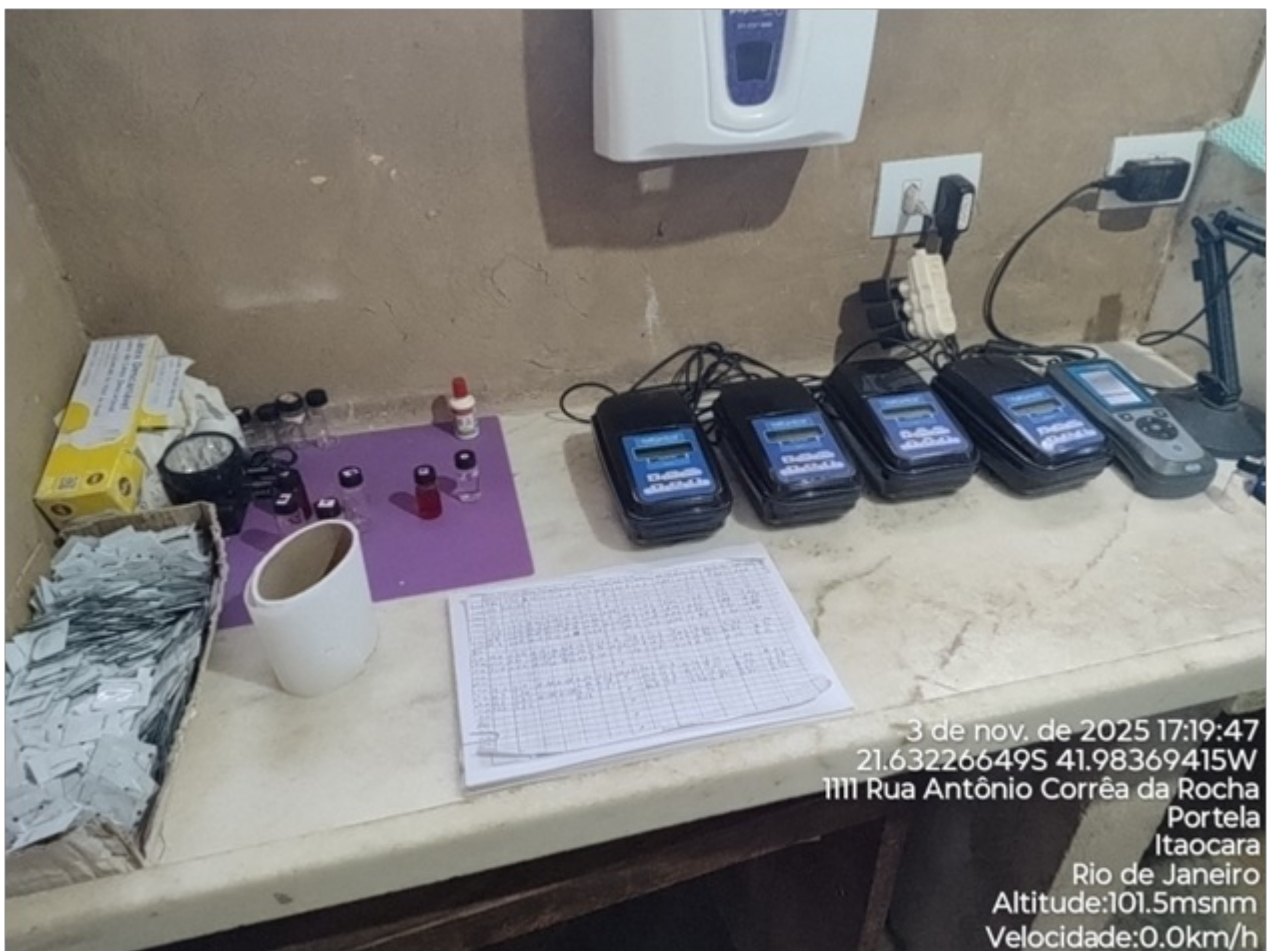
Foto 15: Equipamentos de análises laboratoriais.

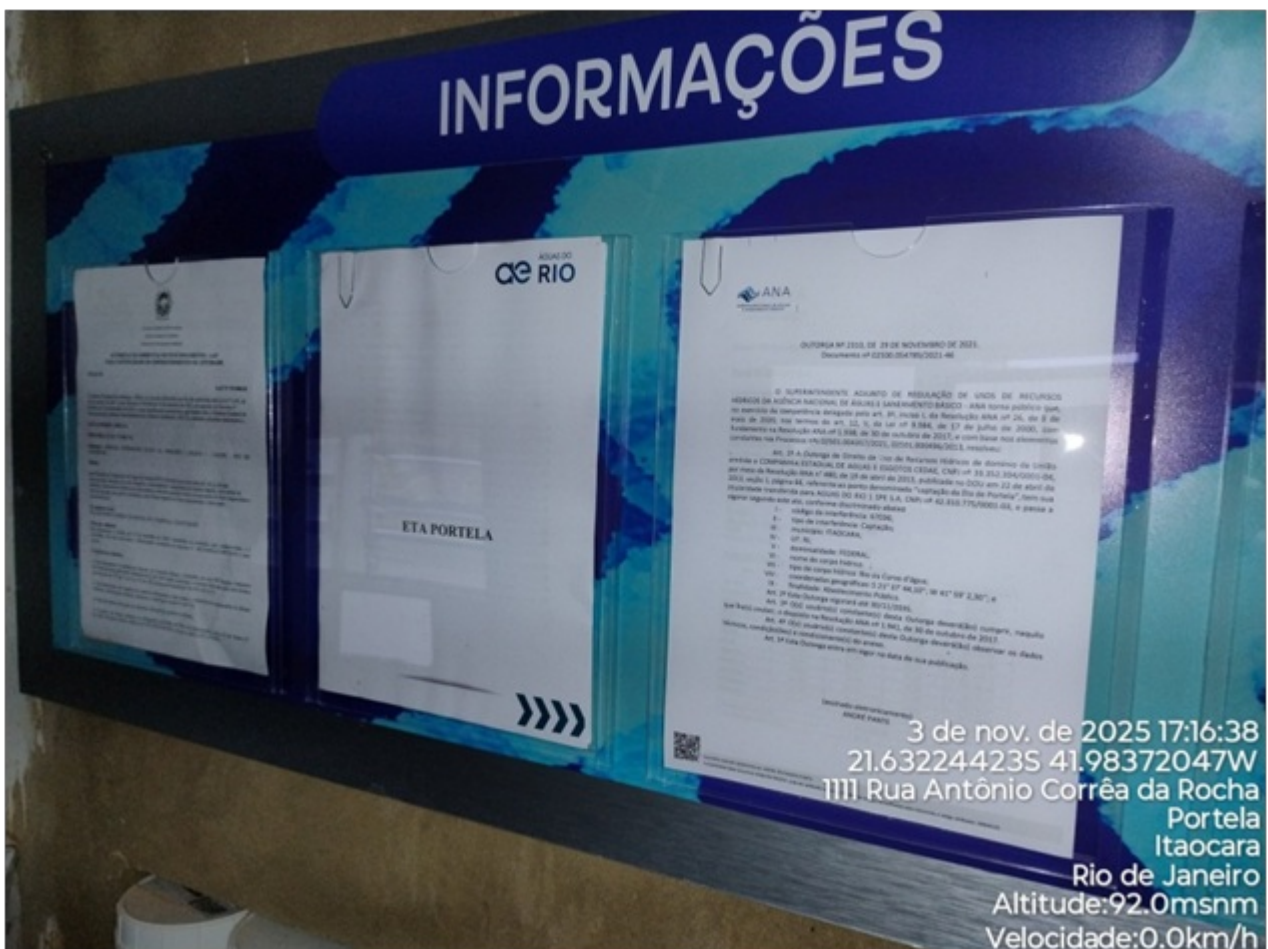
Foto 16: Documentação e licença ambiental.

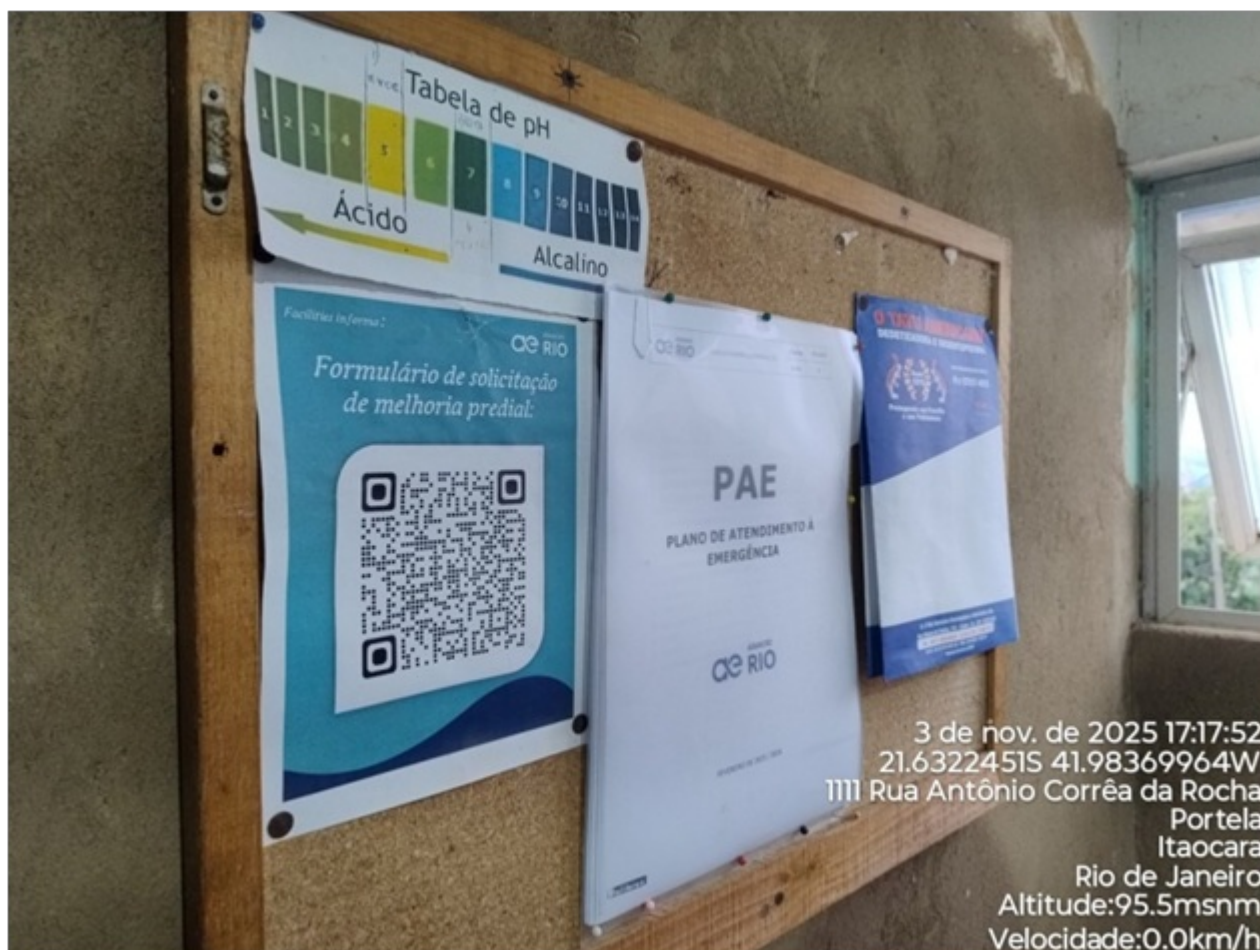
Foto 17: Documentação da unidade.

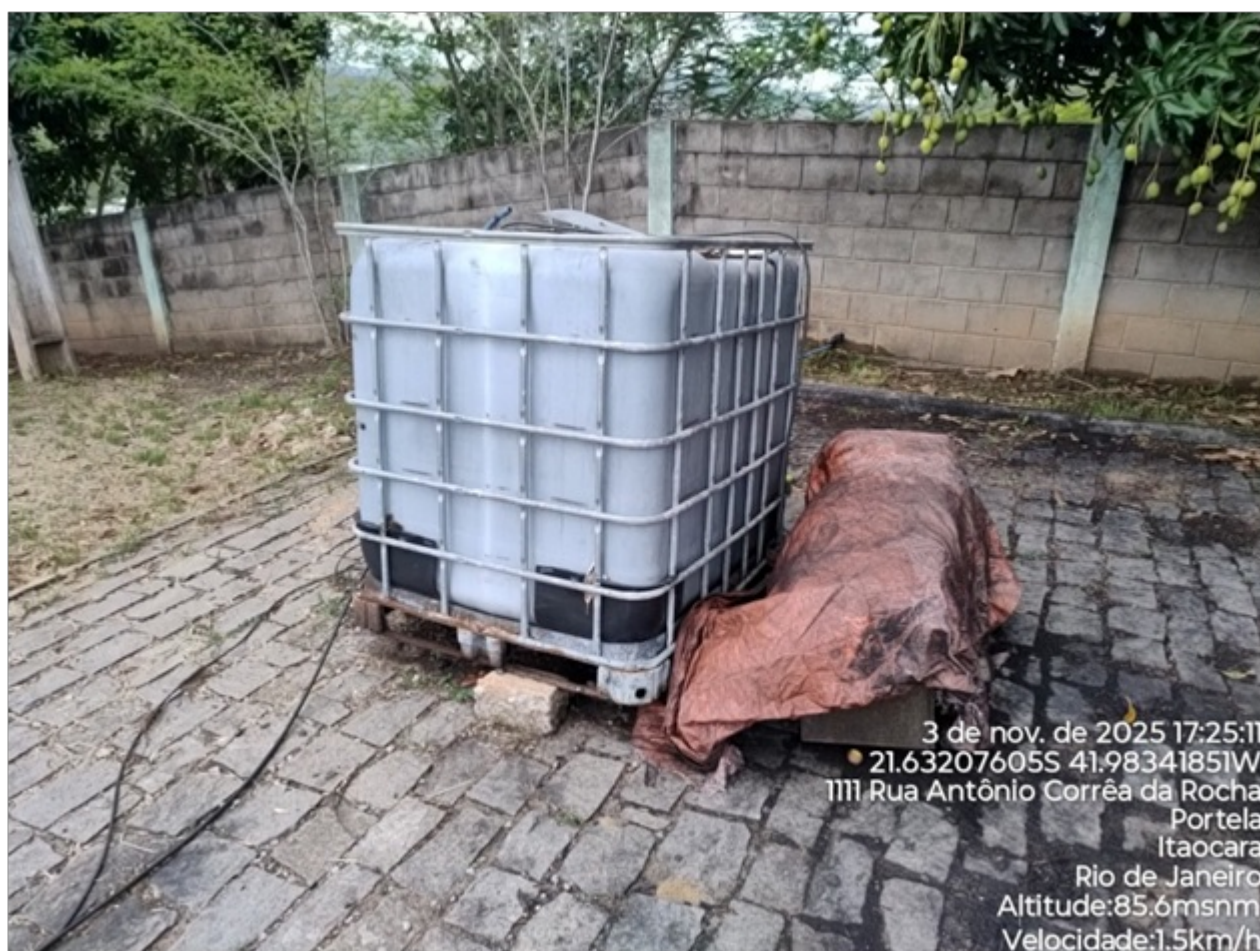
Foto 18: Armazenamento de carvão ativado.

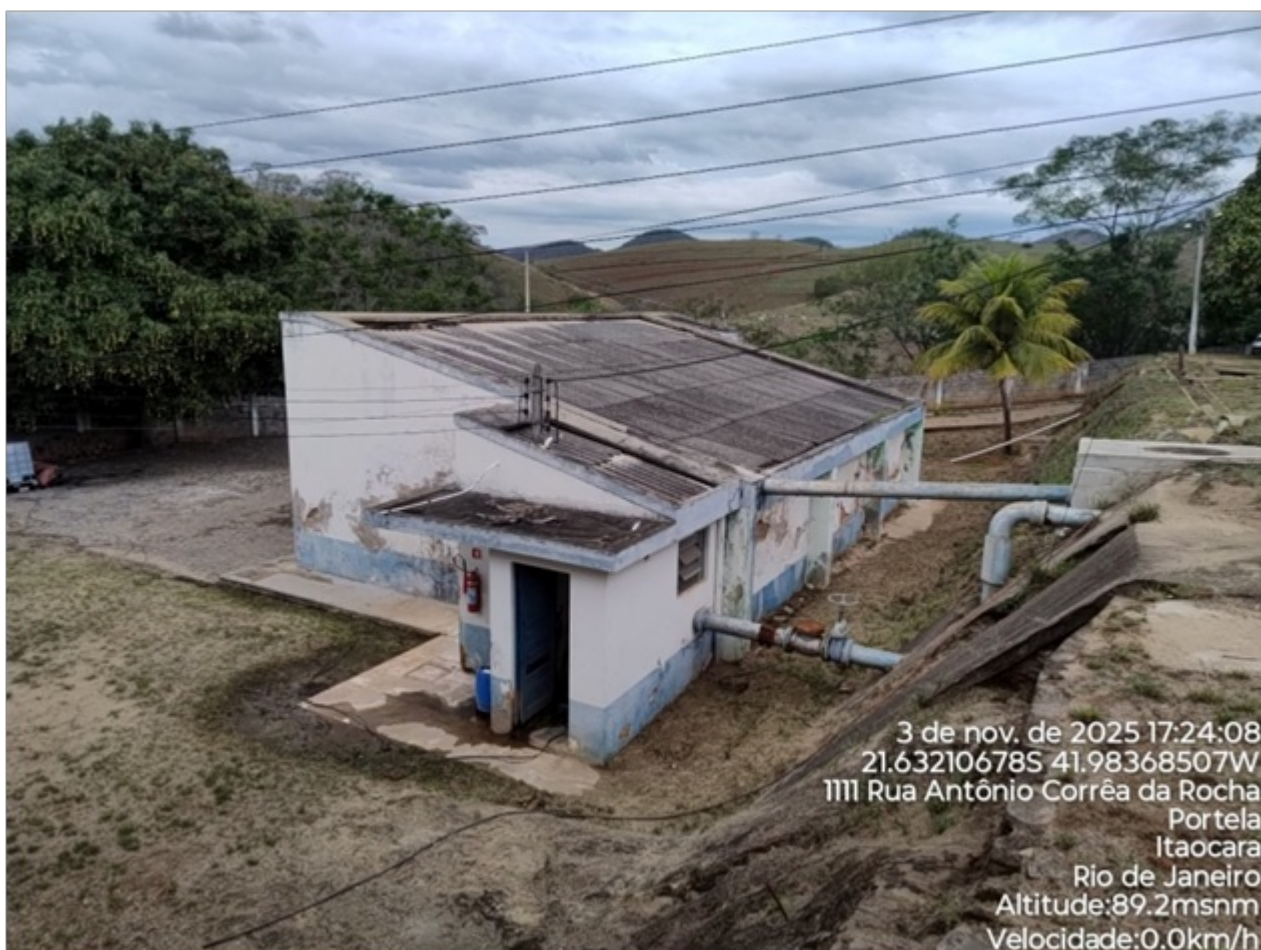
Foto 19: EEAT e Reservatório da ETA.
