## **RELATÓRIO DE FISCALIZAÇÃO AGENERSA/CASAN Nº 426/2025**

| <b>UNIDADE/OBRA FISCALIZADA</b> | (ETA) 19 - Portela | | |
| <b>ENDEREÇO DA UNIDADE/OBRA FISCALIZADA</b> | Portela, Itaocara - RJ | | |
| <b>PERÍODO DE FISCALIZAÇÃO</b> | 03/11/2025 | | |

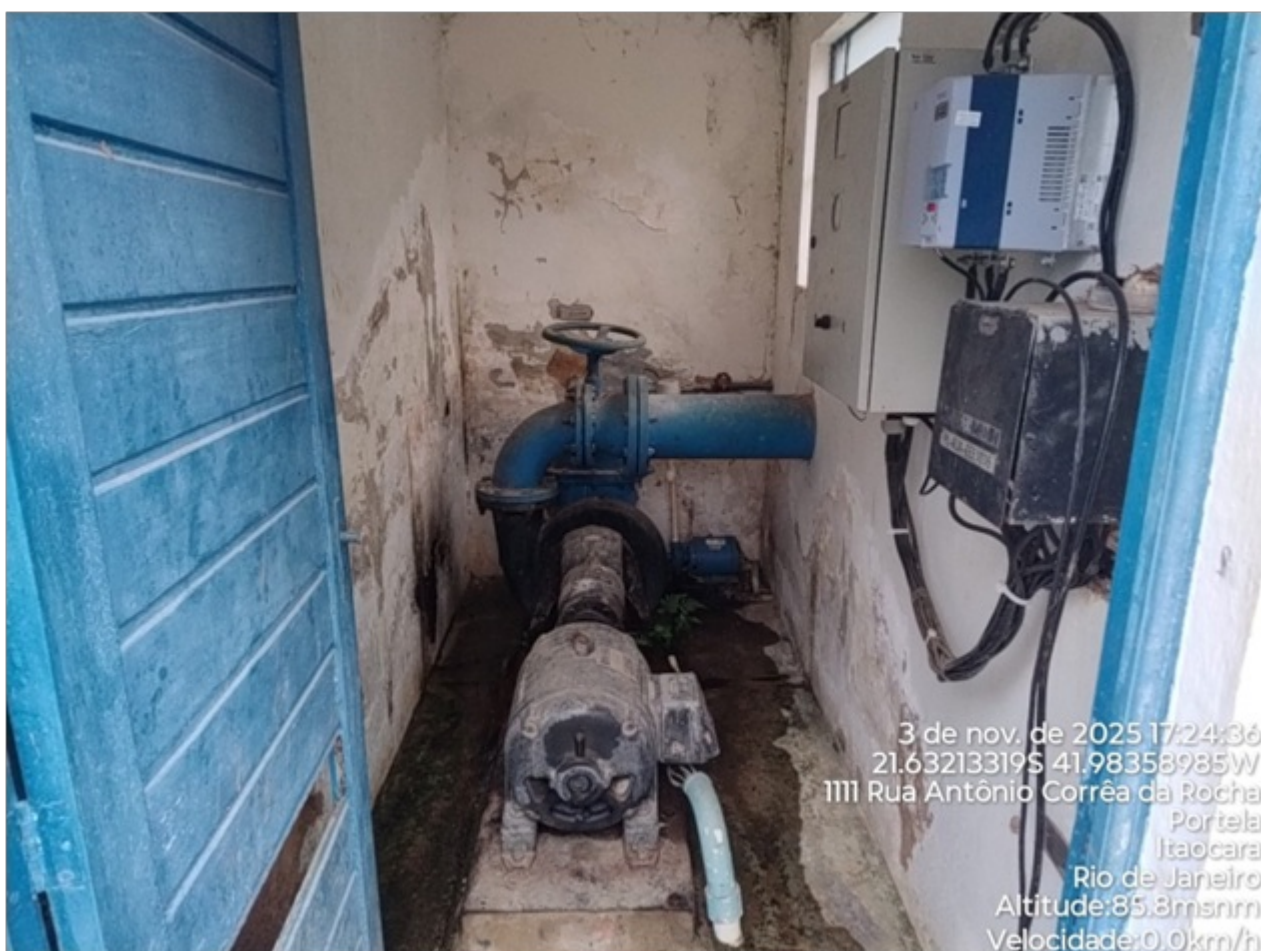
Foto 20: Bomba da EEAT.

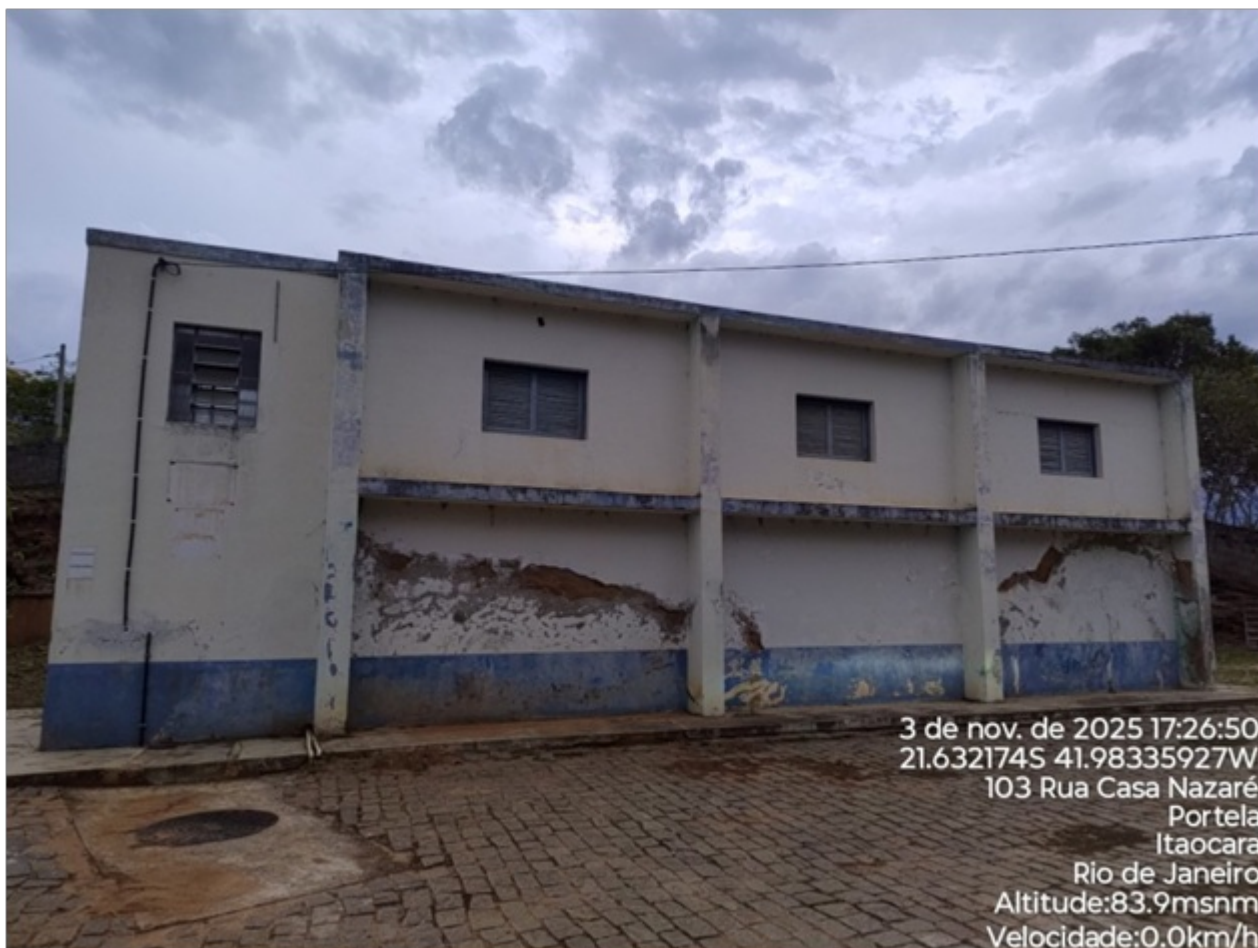
Foto 21: Reservatório da ETA.
