## RELATÓRIO DE FISCALIZAÇÃO AGENERSA/CASAN Nº 428/2025

| <b>UNIDADE/OBRA FISCALIZADA</b> | Captação Caboclo | | |
| <b>ENDEREÇO DA UNIDADE/OBRA FISCALIZADA</b> | Caboclo - Paraty/RJ | | |
| <b>PERÍODO DE FISCALIZAÇÃO</b> | 17/11/2025 | | |

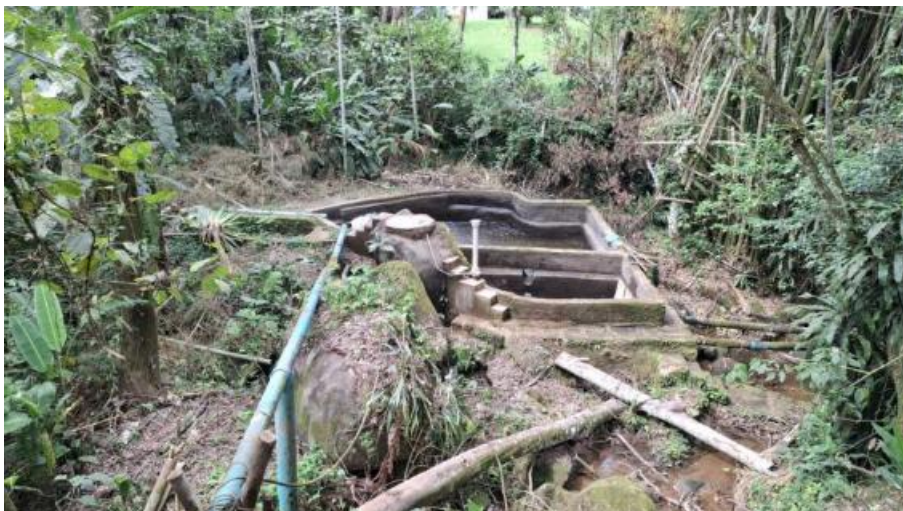
A escada da estrutura encontrava-se sem guarda-corpo e não há cerca para impedimento de pessoas estranhas à operação e proteção das instalações.

Foto 01 - Vista da estrutura da captação

- Ausência de guarda-corpo na escada ( NBR 12212, item 5.6.3);
- Ausência de proteção adequada ao redor da estrutura de captação (NBR 12213, item 5.6.2).

- Instalar guarda-corpo e proteção na área operacional da unidade.

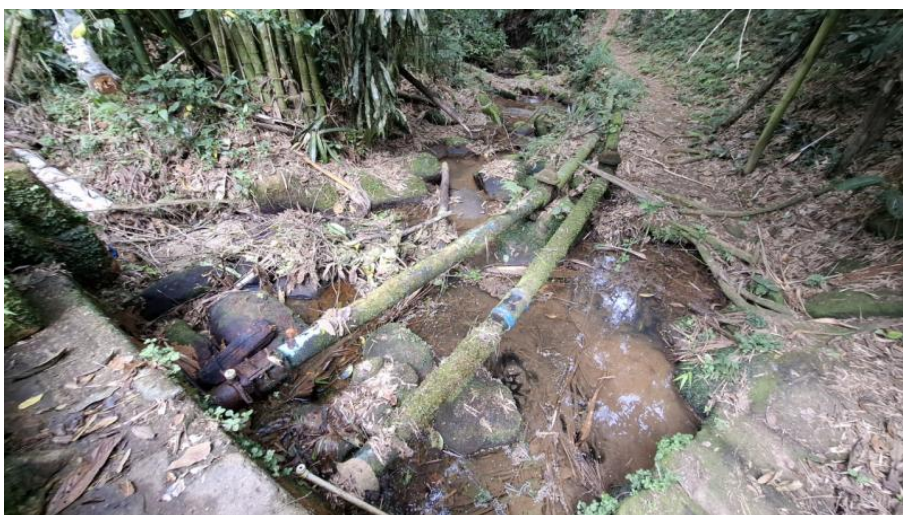
Foto 02 - Tubulação de saída para o Reservatório

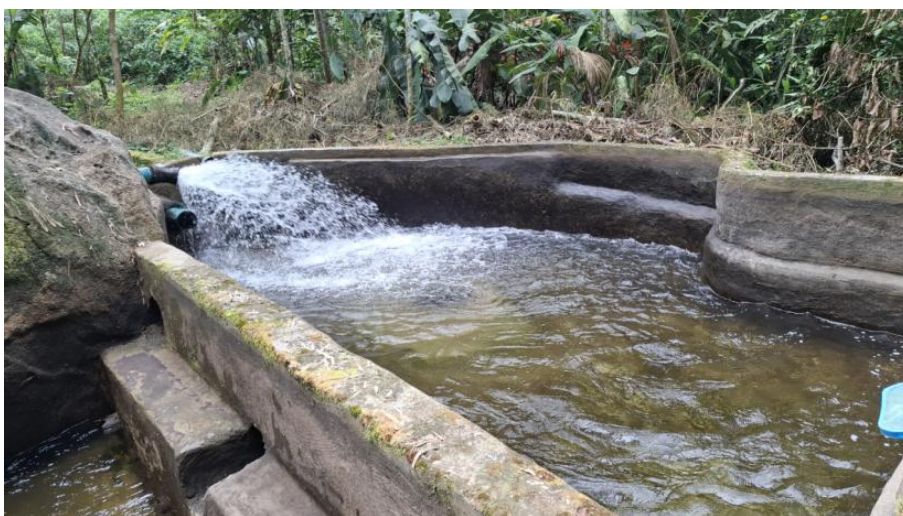
Foto 03 - Área operacional
