Agência Reguladora de Energia e Saneamento Básico do Estado do Rio de Janeiro

**RELATÓRIO DE FISCALIZAÇÃO AGENERSA/CASAN Nº 459/2025**

| <b>UNIDADE/OBRA FISCALIZADA</b> | (PCO) 1029 - Ipituna | | |

No dia 05 de novembro de 2025, a equipe de fiscalização da AGENERSA realizou uma Vistoria Anual Programada na Estação Elevatória de Água Bruta Subterrânea (PCO) 1029 - Ipituna, conforme solicitado no processo SEI-480002/000796/2025 e em conformidade com a Deliberação AGENERSA nº 4216/2021.

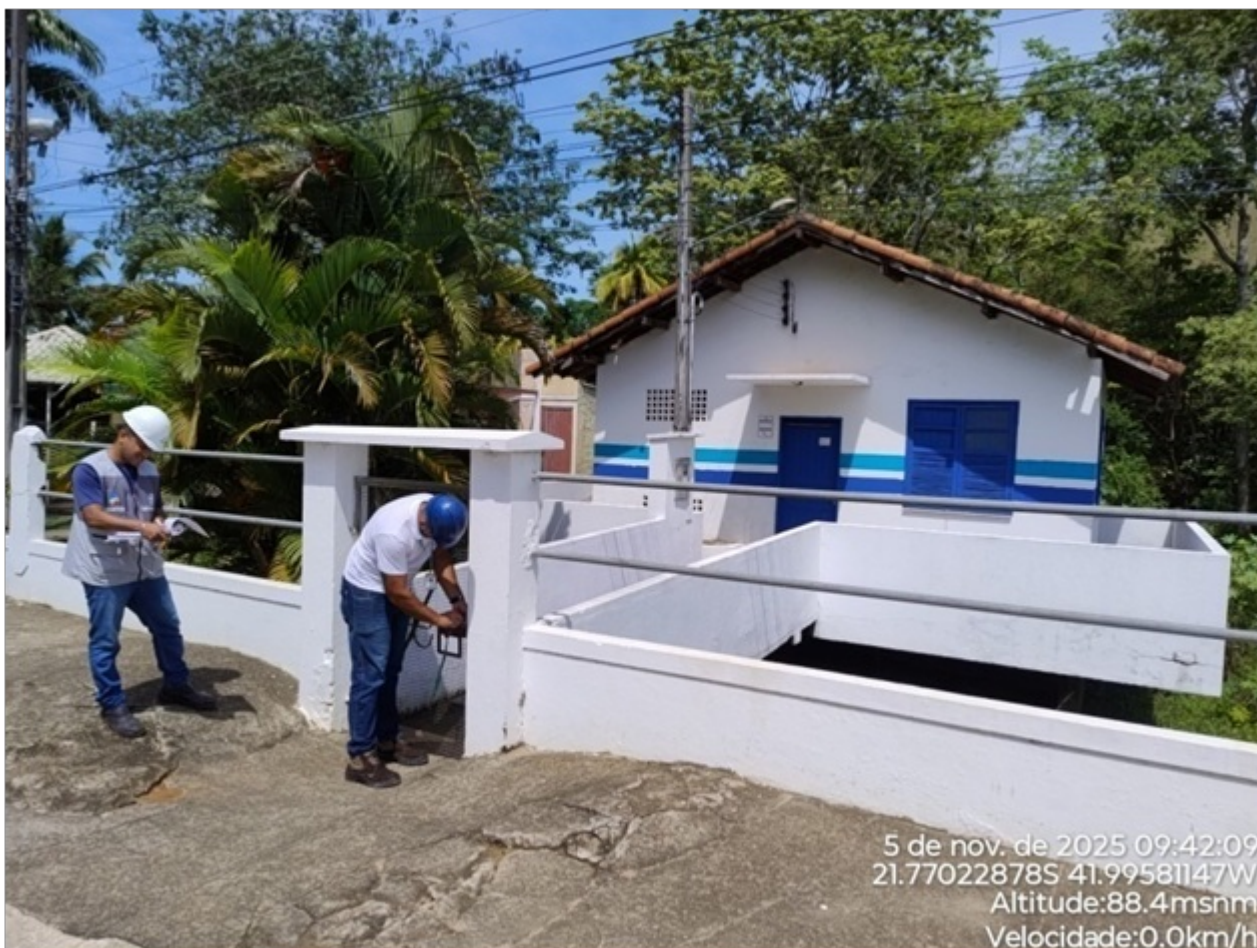
Foto 01: Acesso ao PCO cercado e com restrição de acesso.

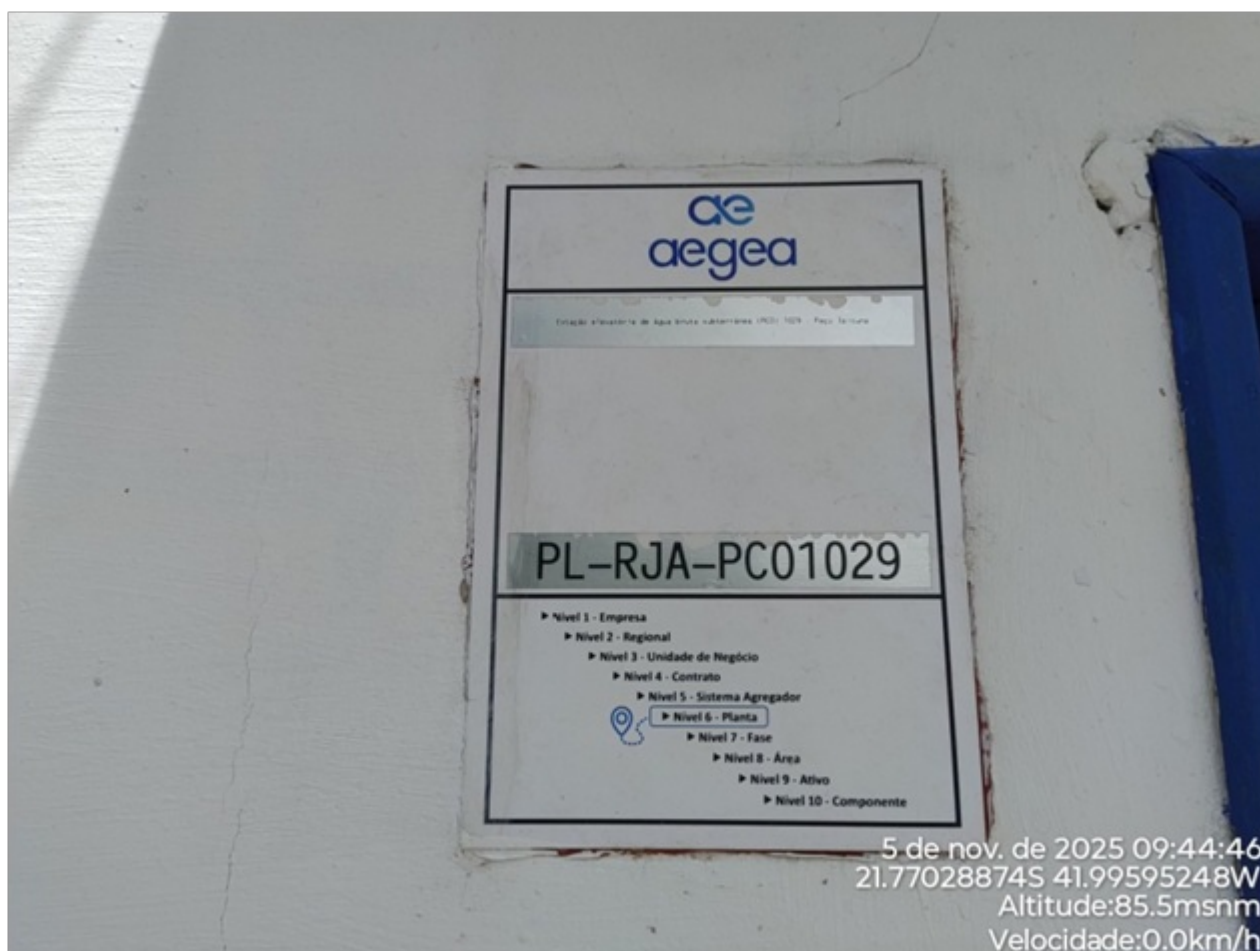
Foto 02: Placa de identificação do bem reversível.

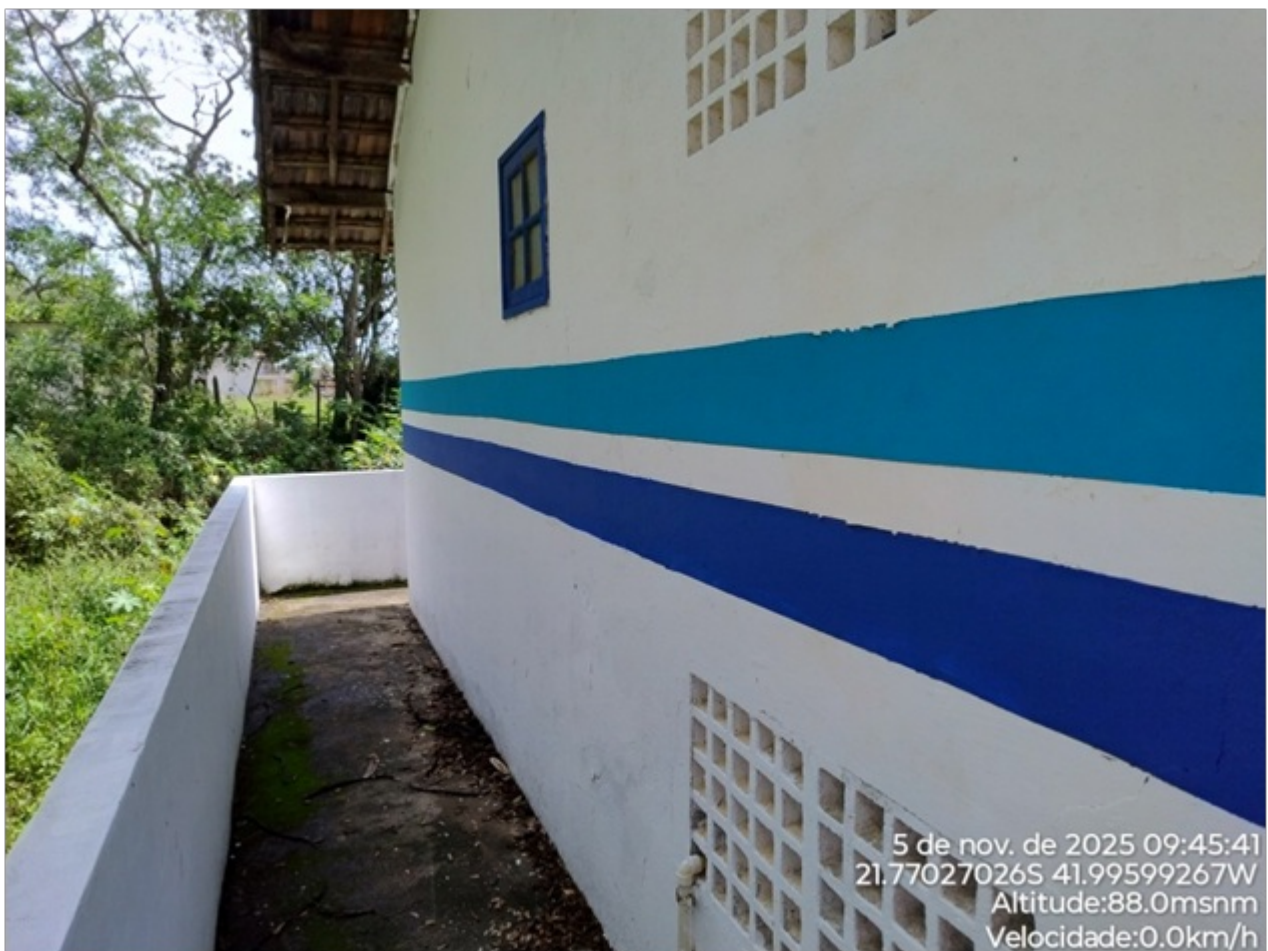
Foto 03: Abrigo do PCO.

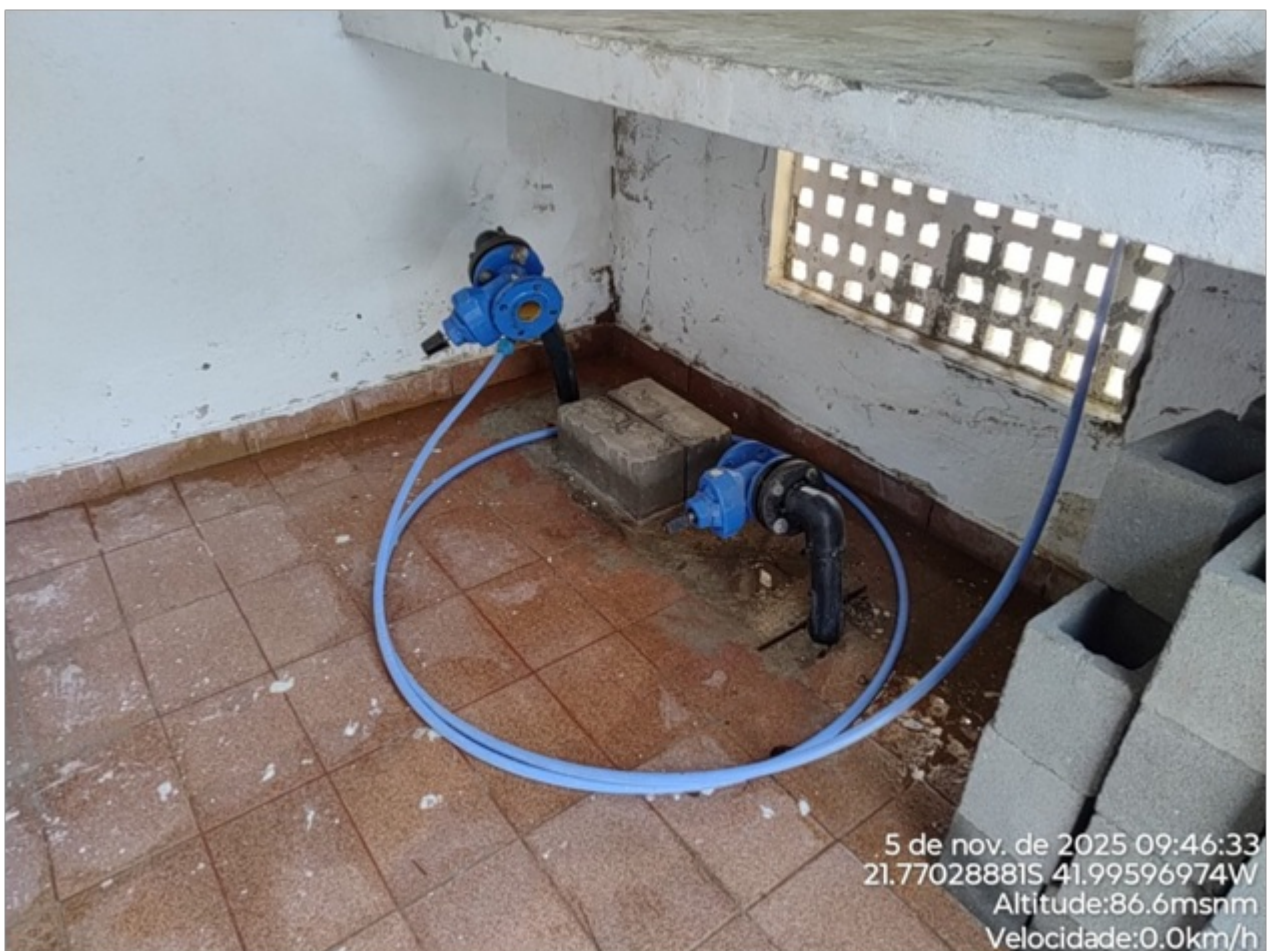
Foto 04: O PCO está desativado atualmente.

- Apresentar cronograma para instalar a identificação na entrada da unidade, em 30 (trinta) dias;
- Encaminhar Relatório Técnico completo e atualizado sobre a situação do poço, com justificativa da desativação, riscos associados e proposta de reabilitação, desmobilização ou substituição da unidade, em 30 (trinta) dias;
- Encaminhar Plano de Conservação mínima da estrutura, caso a reativação não esteja prevista em curto prazo, incluindo periodicidade de inspeções, controle de segurança e integridade da estrutura, em 30 (trinta) dias.
