Agência Reguladora de Energia e Saneamento Básico do Estado do Rio de Janeiro

## **RELATÓRIO DE FISCALIZAÇÃO AGENERSA/CASAN Nº 461/2025**

| <b>UNIDADE/OBRA FISCALIZADA</b> | ESTAÇÃO DE TRATAMENTO DE ÁGUA (ETA)1008 - SAMPAIO CORREIA | | |

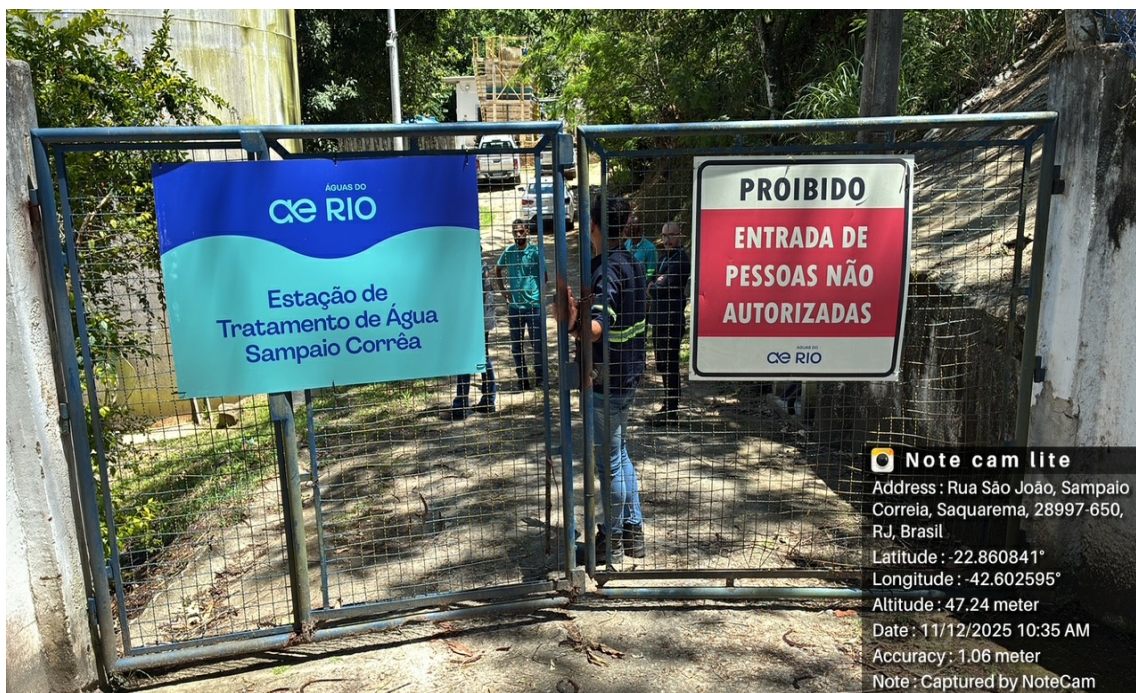
Foto 01 – Portão com sinalização de acesso restrito na entrada da ETA.

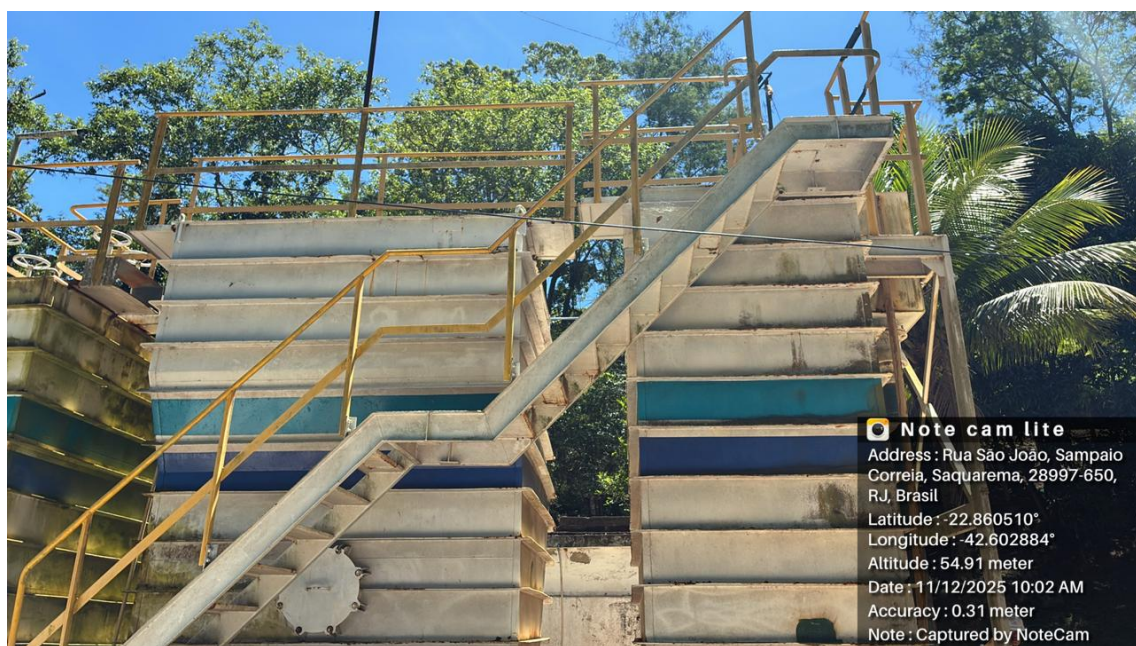
Foto 02 – Vista lateral (escada de acesso) da ETA

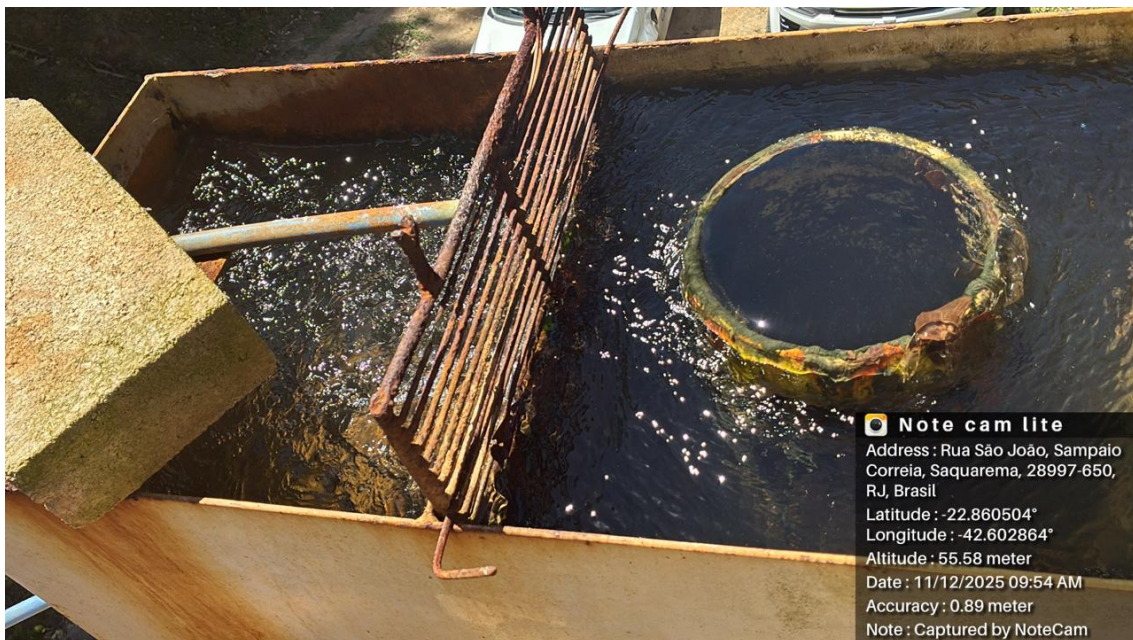
Foto 03 – Tubulação vertical e grade de pré-tratamento.

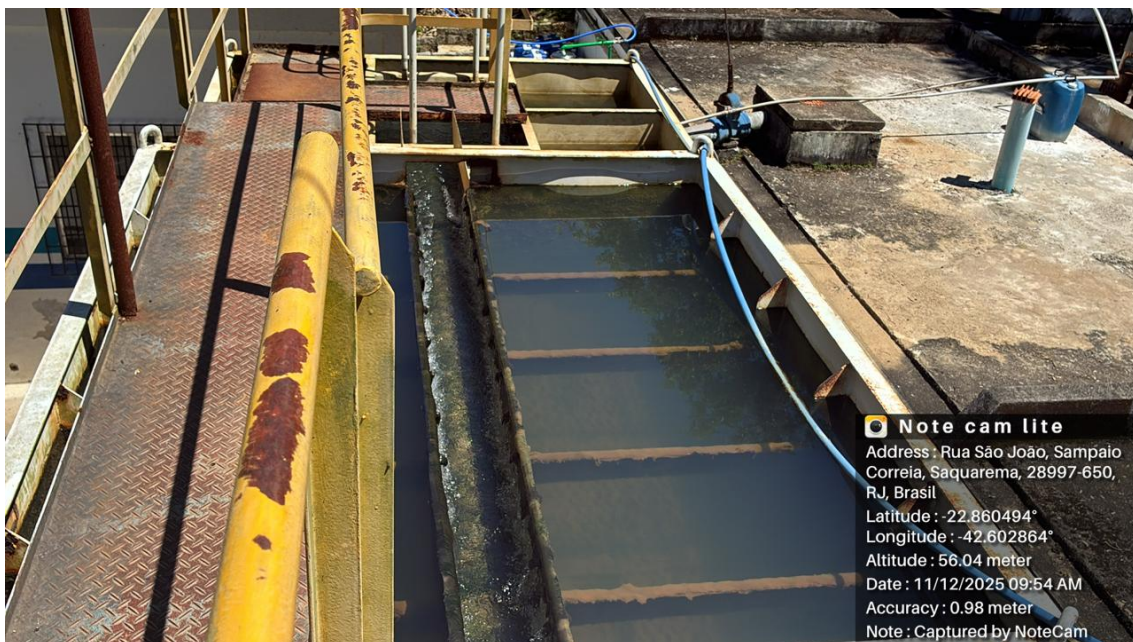
Foto 04 – Decantadores e filtros.

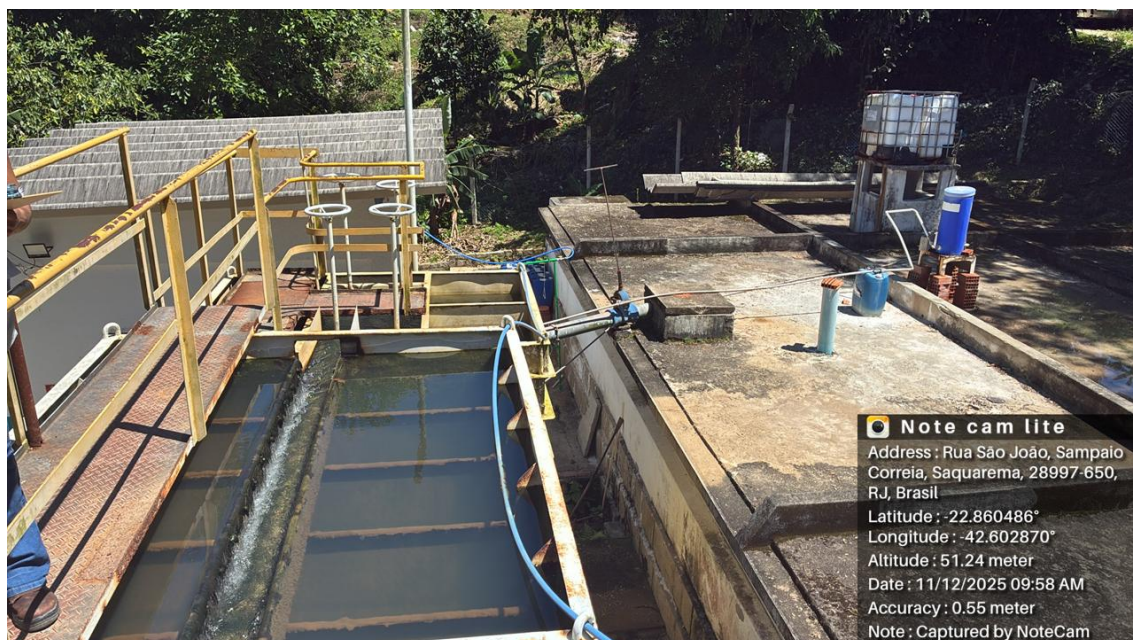
Foto 05- Vista superior: decantadores, filtros e laje do reservatório de água tratada.

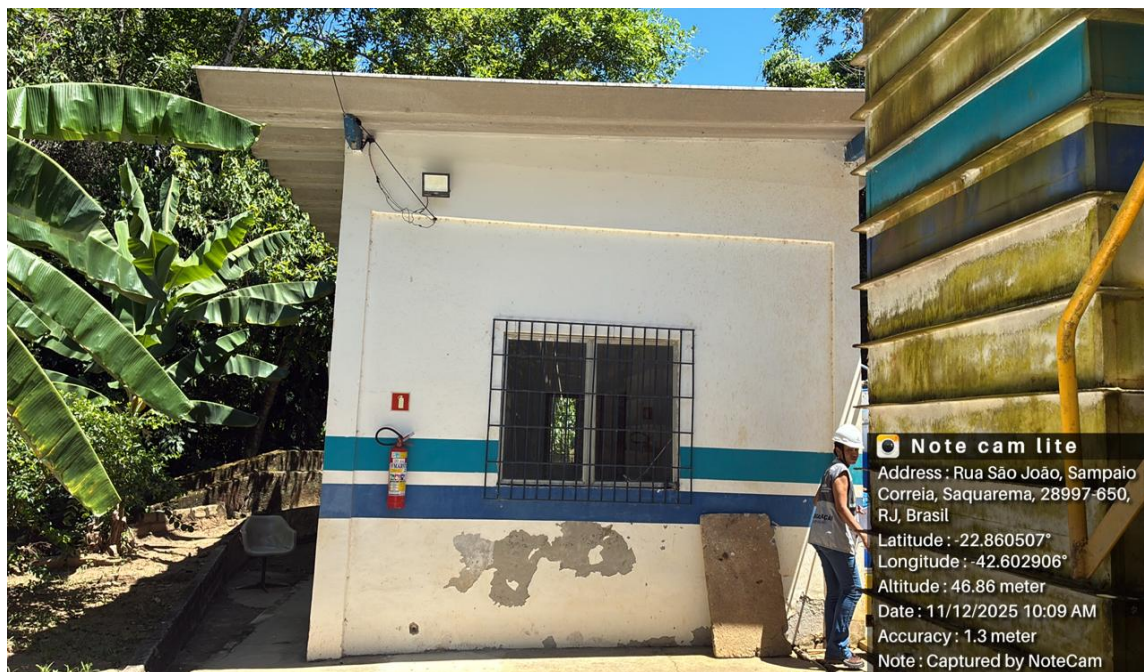
Foto 06 – Prédio operacional.

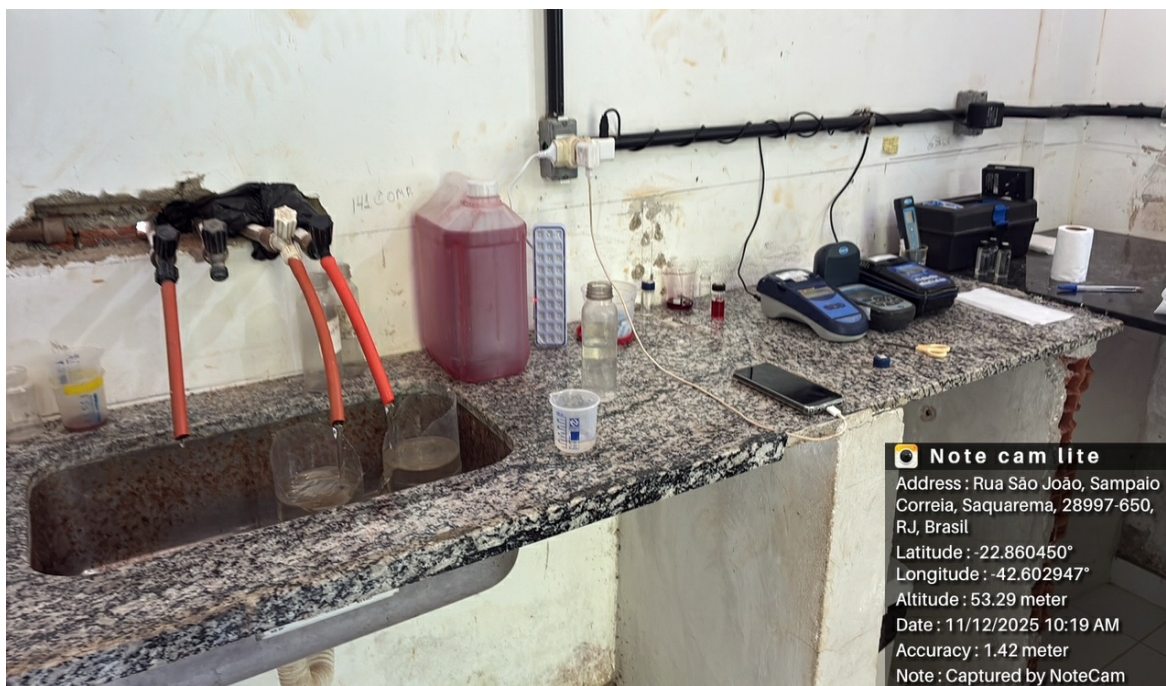
Foto 07 – Bancada com equipamentos de análise da qualidade da água

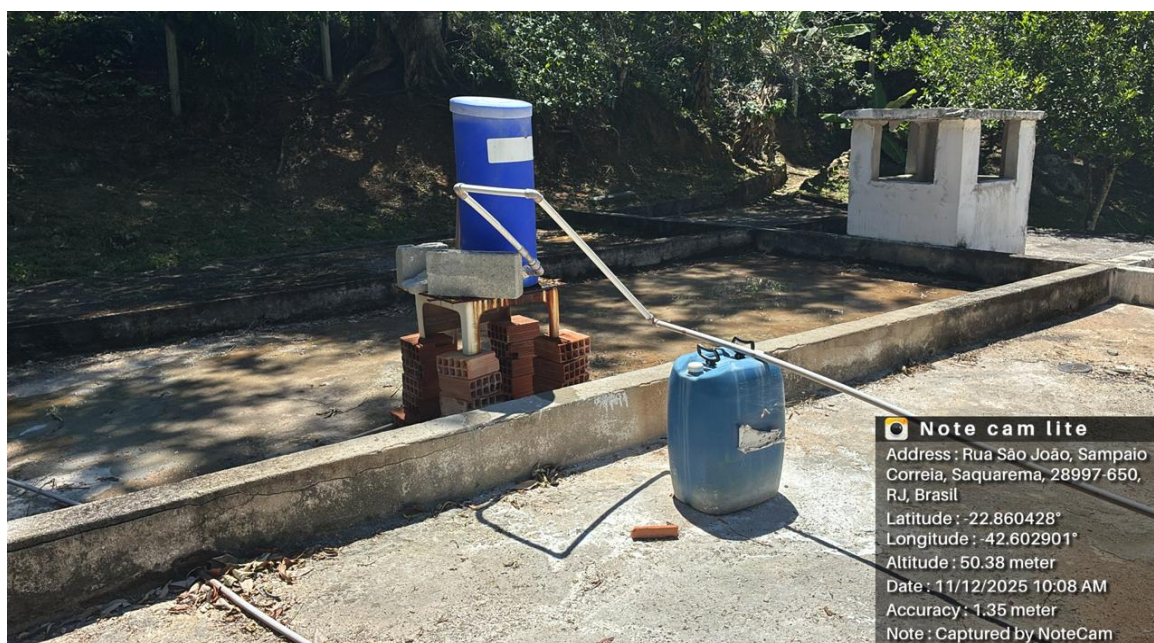
Foto 08 – Dosadora de cloro sobre a laje do reservatório.

Após a filtração é realizada a desinfecção que utiliza pastilhas de hipoclorito, através de sistema dosador direcionado para o reservatório.

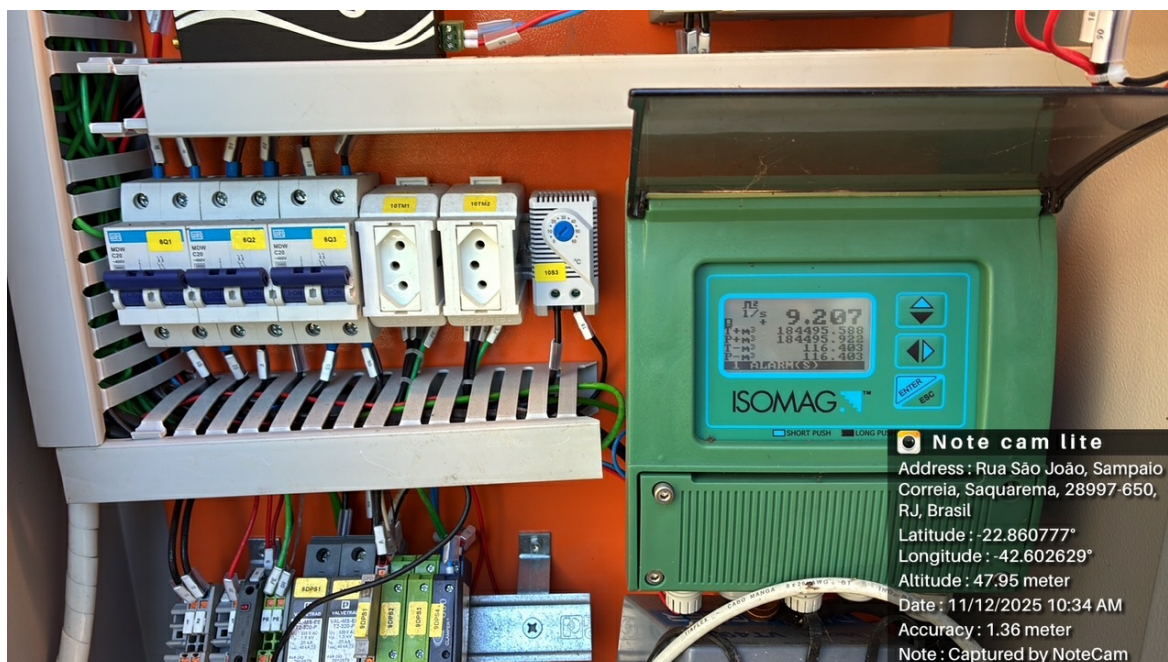
Foto 09 – Painel de automação demonstrando vazão da operação durante a fiscalização.
